Vantaanjoen ja Helsingin seudun
vesiensuojeluyhdistys ry

Haja-asutuksen jätevesineuvonta Espoossa

- Vuoden 2016 neuvonta ja kooste vuosien 2012–2016 tuloksista

11.11.2016

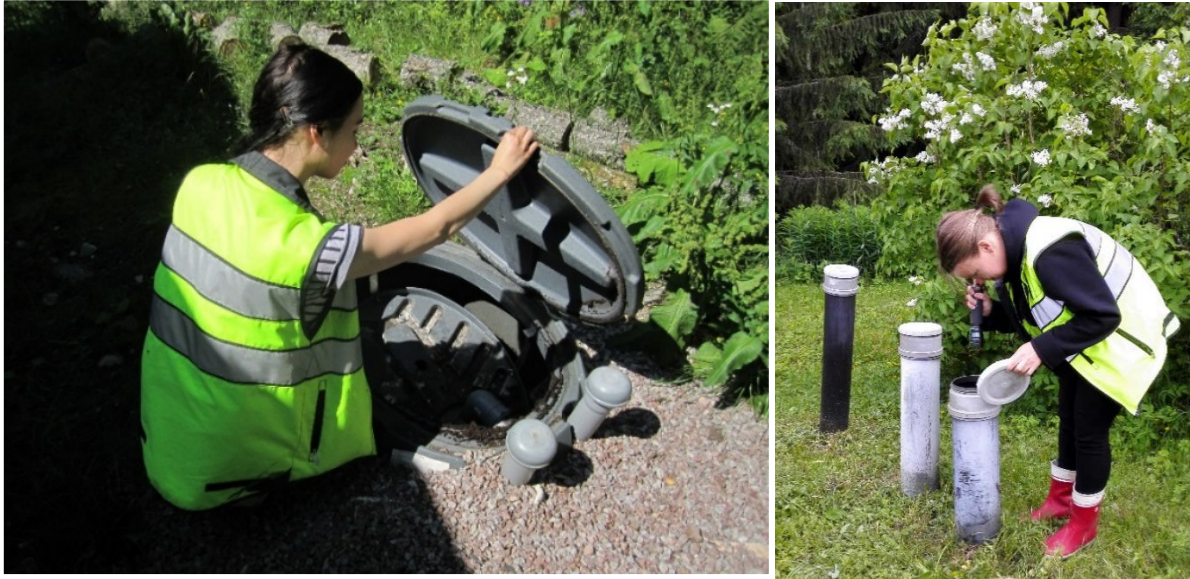
Kuva 1. Jätevesineuvojat kiinteistökäynneillä tutkimassa harmaaavesisuodinta (vasemmalla) ja saostussäiliöitä (oikealla).

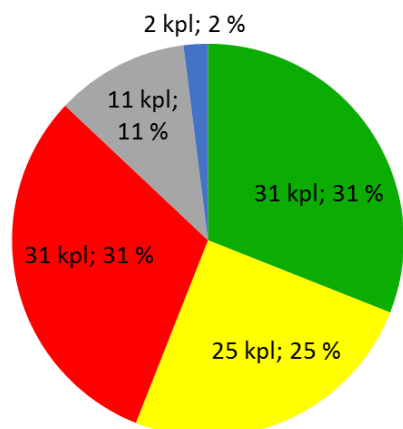
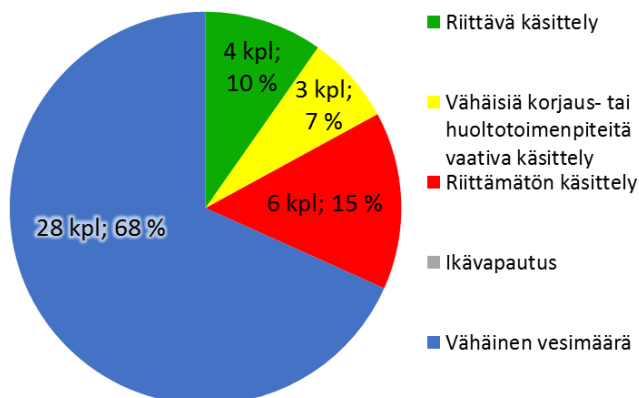
Vakituisesti asutuilla kiinteistöillä noin kolmasosalla ja vapaa-ajan asunnoilla 10 %:lla jäteveden käsittely arvioitiin riittäväksi (kuva 3). Vapaa-ajan asunnoilla riittäviä käsittelyitä oli vähän, koska lähes 70 % ei kuulunut puhdistusvaatimusten piiriin vähäisen vesimäärän takia (= sininen arvio). Vihreän arvion saaneista järjestelmistä noin 60 % perustui pesu- ja käymälävesien erilliskäsittelyyn ja 35 %:lla kaikki jätevedet kerättiin umpisäiliöön. Yhteiskäsittelyjärjestelmistä vain kaksi laitepuhdistamoaa sai vihreän arvion. Yli 60 % riittävän arvion saaneista järjestelmistä oli rakennettu 2000-luvulla.

Kuva 3. Jäteveden käsittelyn taso vakituisesti asutuilla (n=100) ja vapaa-ajan (n=41) kiinteistöillä suhteessa jätevesilainsäädäntöön ja kaupungin määräyksiin vuonna 2016.

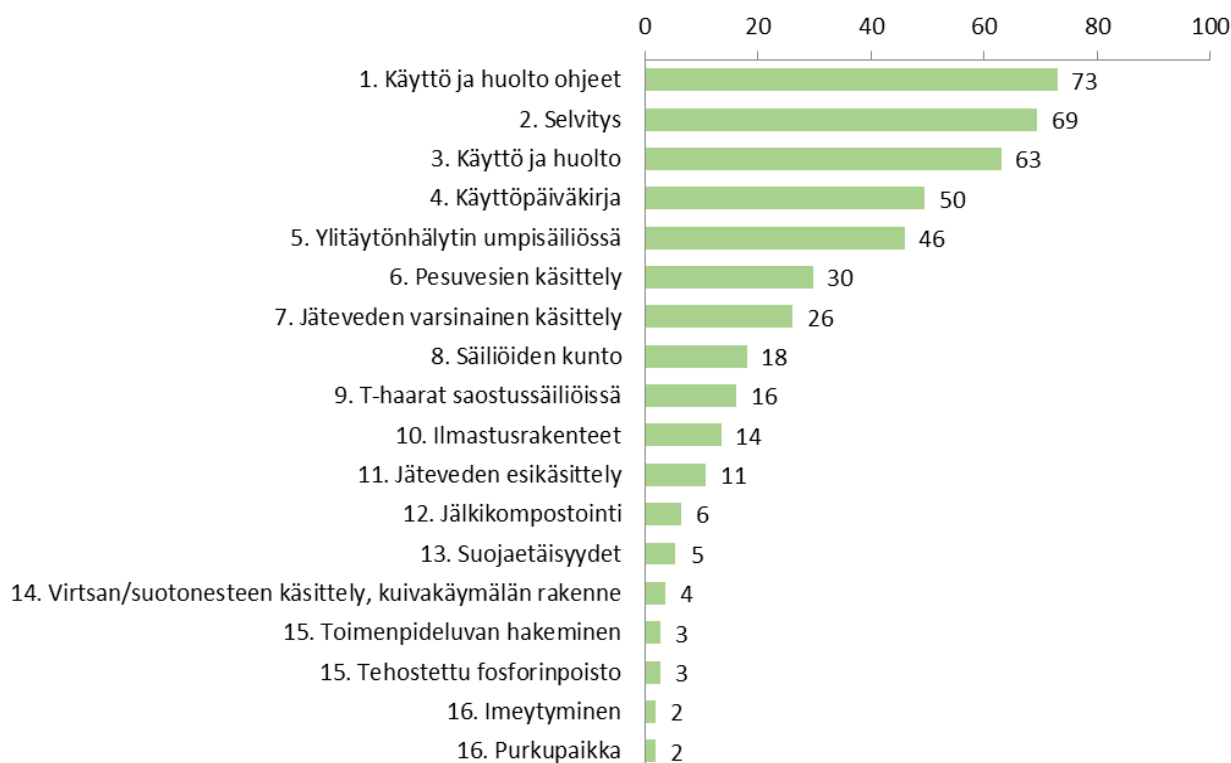
Kuva 7. Jätevesien käsittelyssä ja dokumentoinnissa havaittujen puutteiden yleisyys kiinteistöillä, joilla veden käyttö oli vähäistä suurempaa vuonna 2016 (n=111, vapaa-ajan asuntoja 12 %).

Jopa 80 %:sta umpisäiliöstä puuttui ylitäytönhälytín ja hälyttimen puuttuminen olikin yleisin puute riittämättömän dokumentoinnin sekä käytön ja huollon jälkeen. Jätevesien käsittelyssä havaitut puutteet johtuivat yleisimmin pesuvesien käsittelystä erillisviemäröinnin yleisyyden takia (30 %:lla kiinteistöistä). Jäteveden varsinaisessa käsittelyssä havaittiin puutteita seitsemän prosenttiyksikköä enemmän kuin viime vuonna.

Lähes viidesosalla kiinteistöistä oli huomautettavaa säiliöiden kunnossa. Säiliöiden kannet olivat huonokuntoiset ja mahdollisesti vaaralliset, säiliöissä oli silminnähtävissä sellaisia vaurioita, joista voi vuotaa ympäristöön jätevettä, tai tyhjennysvälin ja säiliöiden materiaalin ja iän perusteella oli ilmeistä, että säiliöt eivät ole tiiviit. Saostussäiliöistä noin neljäsosasta puuttui tai oli merkittävästi vioittuneet T-haarat tai muu lietteen erottelun mekanismi.

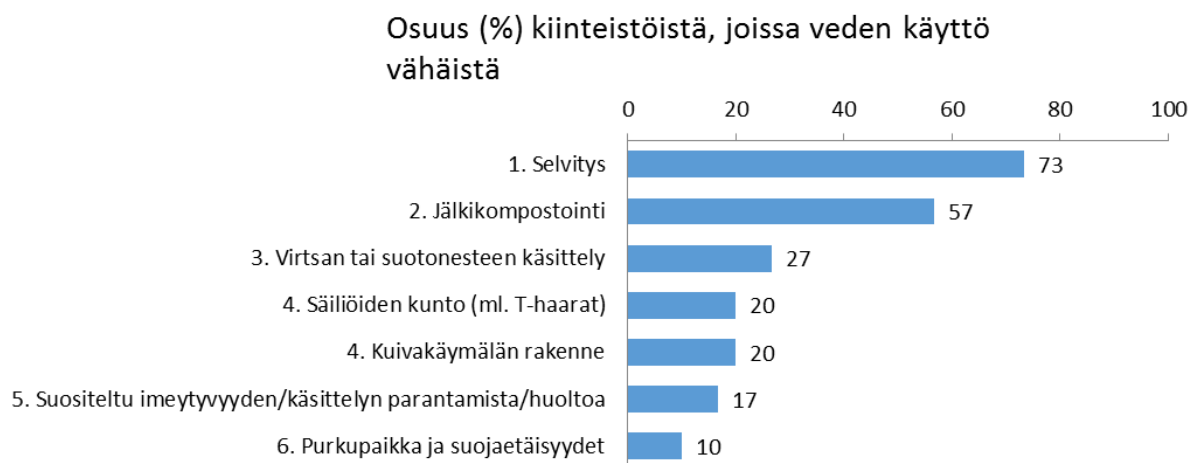
Harvalta vähäisen vesimäärän kiinteistöltä löytyi selvitys jätevesijärjestelmästä (kuva 8). Kuivakäymäläjätteen käsittelystä oli myös usein huomauttamista, noin 60 %:lla vähäisen vesimäärän kiinteistöistä. Yleisin virhe oli kaivaa käymälätuokset suoraan maahan tai kompostoida ne sateelta suojaamattomassa ja pohjattomassa kompostorissa. Käymäläjätteet tulisi jälkikompostoida vähintään vuoden ajan tiivispohjaisessa ja sateelta suojatussa kompostorissa haitallisten valumienvälttämiseksi. Myös kuivakäymälöistä syntyvän virtsan ja suotonesteen käsittely oli usein puutteellista. Virtsa tai suotoneste johdettiin virheellisesti joko suoraan maahan tai niitä ei vanhetettu ennen jatkokäyttöä yli neljäosalla kiinteistöistä. Säiliöiden kunnossa oli huomautettavaa joka viidennellä kiinteistöllä. Näihin sisältyivät myös talousvesikaivojen vaaralliset kannet. Kuivakäymälän rakenteesta huomautettiin yhtä useasti kuin säiliöiden kunnosta. Tyypillisin vika rakenteessa oli pohjan puuttuminen eli käymälätuokset menivät suoraan maahan. Hieman alle joka viidennellä vähäisen vesimäärän kohteessa suositeltiin jätevesien imeytyvyyden tai käsittelyn parantamista tai huoltotoimenpiteitä. Esimerkiksi keittiövesille suositeltiin pientä saostuskaivoa ennen muuta käsittelyä rasvojen erottamiseksi ja imeytyskaivoa tai kivipesää saunassa syntyville vähäisille pesuvesille. Suojaetäisyyksissä vesistöön, talousvesikaivoon, rakennuksiin tai kiinteistön rajaan sekä purkupaikassa oli jonkin verran parannettavaa (10 %).

Kuva 8. Vähäisen vesimäärän kiinteistöillä havaittujen puutteiden yleisyys vuonna 2016 (n=30, vapaa-ajan asuntoja 93 %).
