Raportti 20/2023

## VHVSY:n kunnostukset Nurmijärven Tuhkurinojassa ja Koiransuolenojassa vuosina 2022–2023

30.10.2023

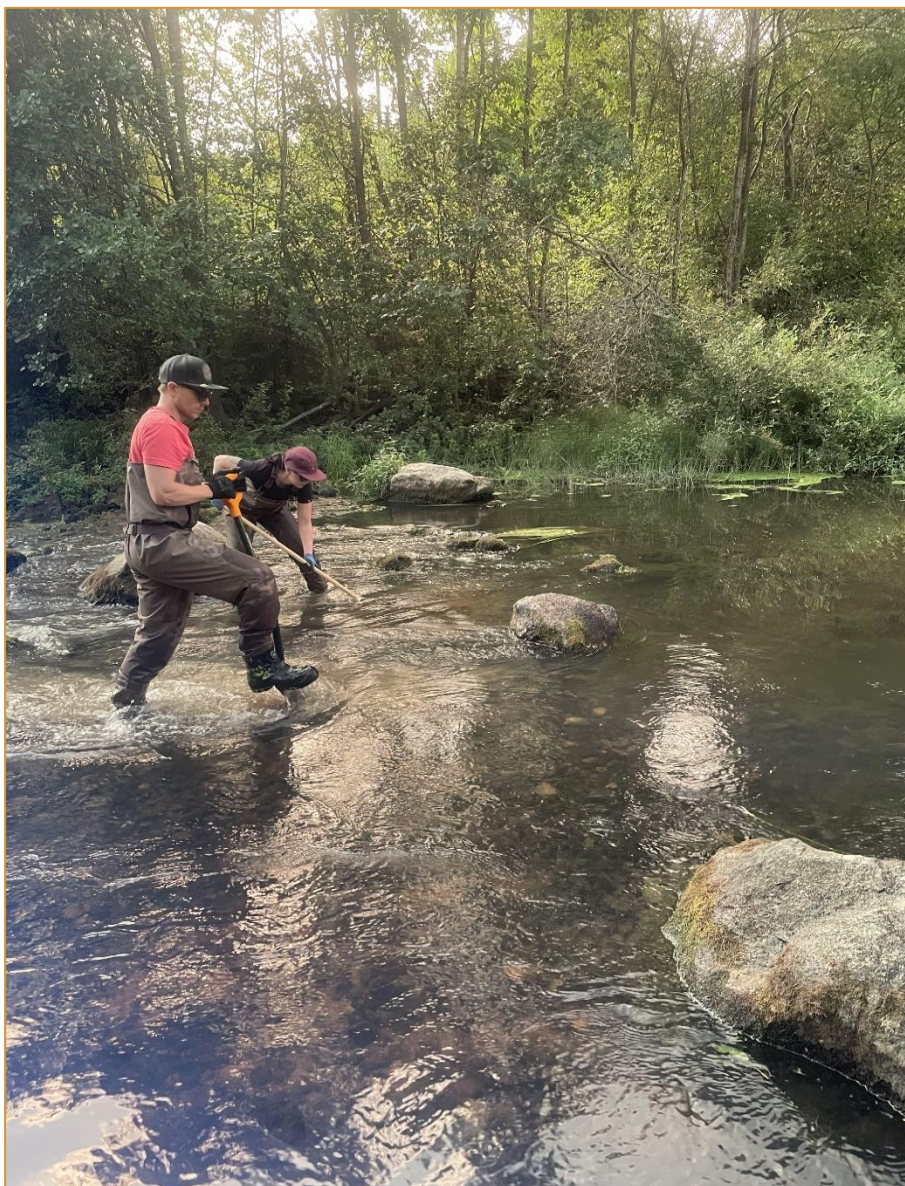
Kesällä 2022 Koiransuolenojan Haukankoskella tehtiin pienimuotoinen kalataloudellinen kunnostus. Kosken niskalle rakennettua, huomattavan laajaa soraikkoa huollettiin. Tämä lisäksi koskeen rakennettiin uusi kutusoraikko. Käytännössä huoltotoimenpiteet tarkoittavat sedimentin tukkiman soran kuohkeuttamista erilaisin soraan pureutuvin käsityökaluin, sekä soran siirtoa soraikolla lohikalojen lisääntymisen kannalta olennaisiin kohtiin (kuva 2). Yli sadan neliön laajuiselta niskasoraikolta siirrettiin soraa koskessa alavirtaan, lohikalojen lisääntymisen kannalta soveliaaseen kohtaan, johon rakennettiin laajuudeltaan noin 10 m<sup>2</sup> kutusoraikko.

Uusi soraikko rakennettiin noin 50 metriä kosken niskalta alavirtaan soveltuvaan kohtaan. Uutta kutusoraikkoa varten kivikkoista uomaa raivattiin, niin että soralle saatiin sovelias aukko/potero.

**Kuva 2.** Soraikkojen huoltoa Haukankoskella kesällä 2022.

Noin kymmenneliöisen poteron pohjalle siirrettiin soraa ylävirrasta ämpärein, kunnes soraikon sorapatjan paksuudeksi saatiin noin 20–30 cm. Soraikko tuettiin alavirrasta kivillä, jotta sora ei huuhtoudu tulvan mukana, mutta tuenta tehtiin toisaalta niin harvaksi, että soraikon sisään lasketulle mädille kulkeutuu riittävästi hapekasta vettä.

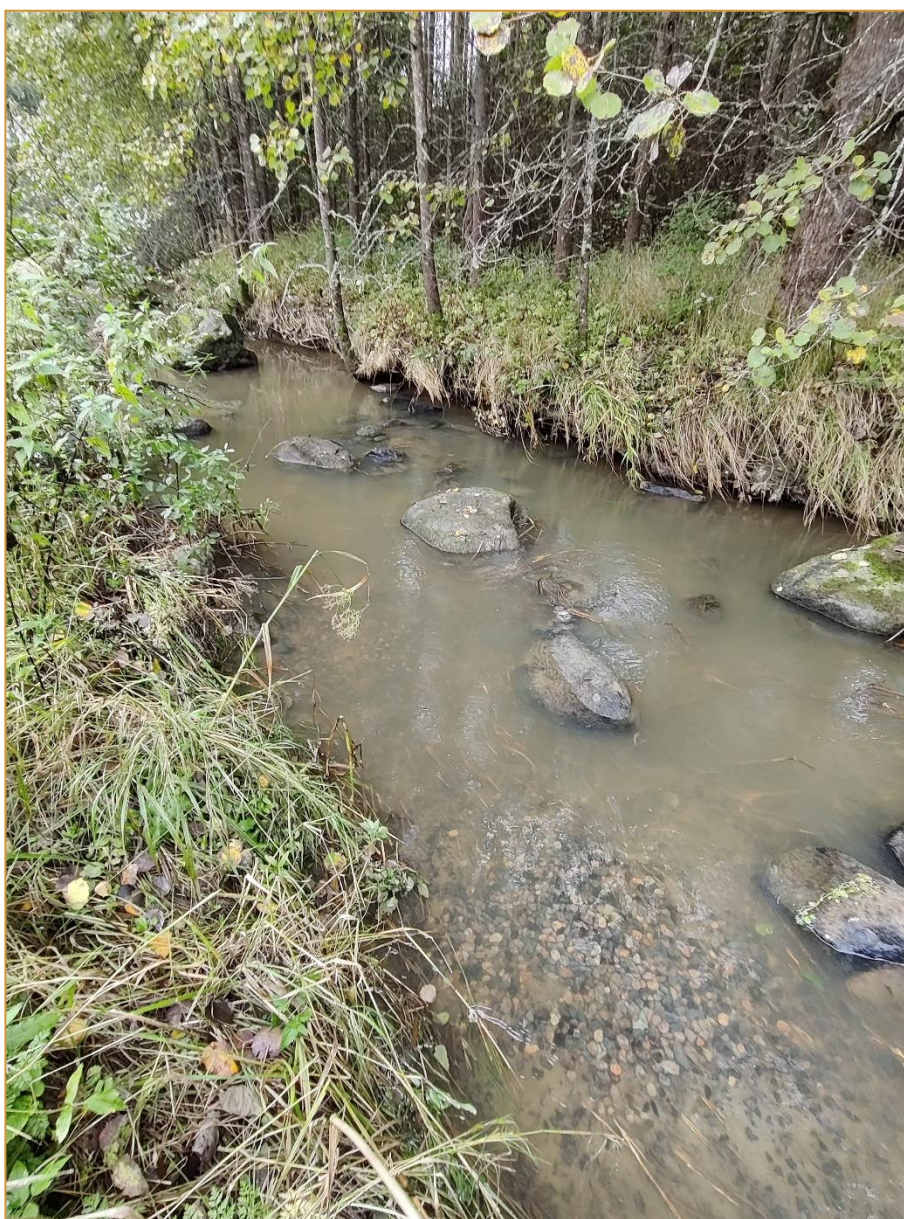
Syksyllä 2023 huollettiin yhteensä neljä kutosoraikkoa Koskelankosken alaosalta (kuva 3). Huolletut soraikat olivat peräisin vuonna 2003 toteutetusta kunnostuksesta. Soraikat olivat hitaassa virrassa ja pahasti liettyneitä. Huollon aikana soraikkoihin kertynyt kiintoaine poistettiin talikoiden ja soraporan avulla. Samalla soraikkoihin ohjattiin lisää virtausta liikuttamalla ja poistamalla kiviä soraikon edestä. Virranohjailun seurauksena veden virtausnopeus soraikolla kasvoi, minkä toivotaan estävän sedimentin kertymisen uudestaan soraikkoihin.

**Kuva 3.** Huollettu kutosoraikko Koskelankoskessa syksyllä 2023.

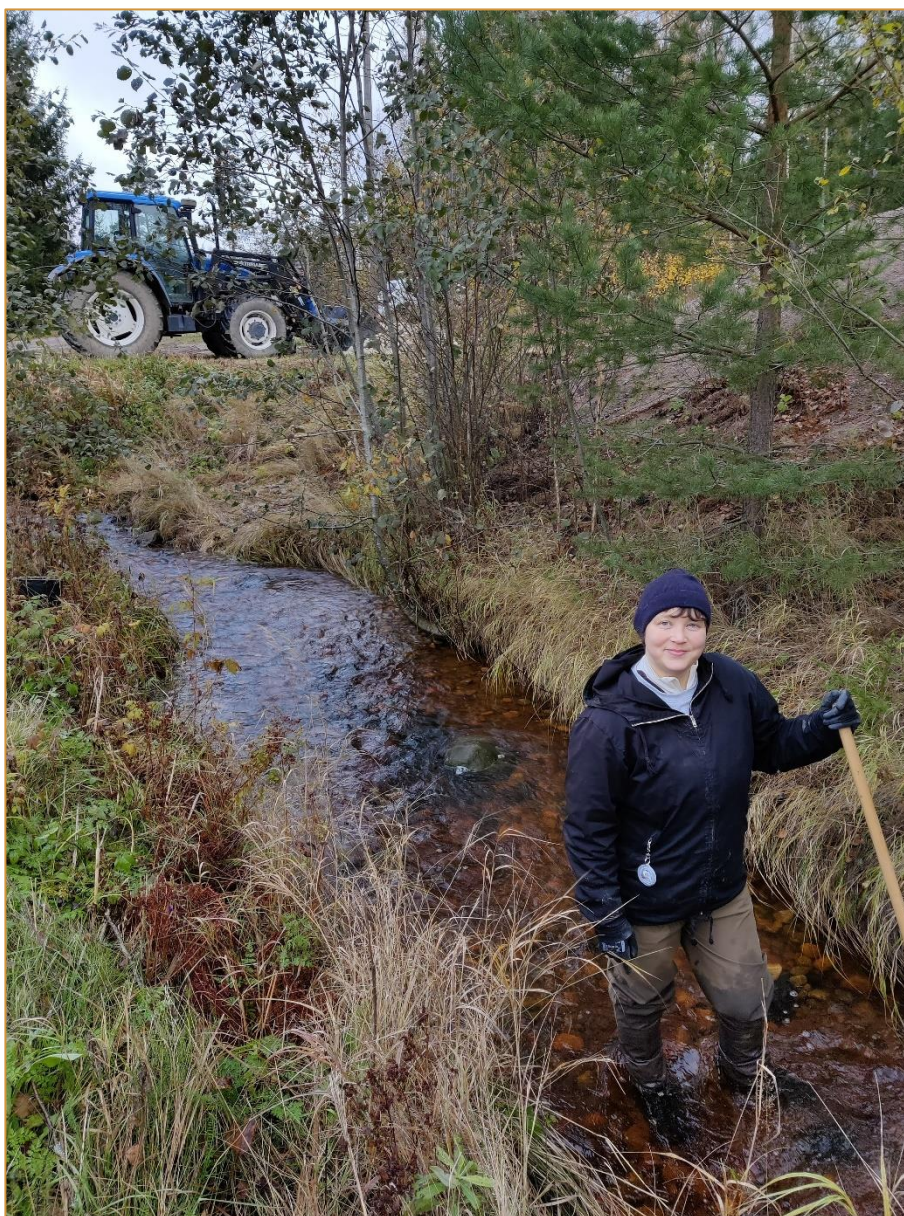
Röykän Tuhkurinojaan lisättiin yhteensä viisi tonnia 32–60 mm seulottua kutasoraa ja kolme tonnia 250–450 mm seulottua poikaskivikkoo (kuva 4). Kunnostus toteutettiin siten, että kiviaines tuotiin traktorin kauhassa puron rantaan, josta se siirrettiin käsin uomaan oikeille paikoille. Puroa kivettiin noin 25 metrin matkalta Isoniityntien tierummusta alavirtaan. Kunnostuskohdalla oli aiemmin jokin verran 100–300 mm halkaisijaltaan olevia kiviä, pohjan ollessa pääosin paljasta kovaa savea ilman kutuun soveltuvaa soraa. Kunnostuksen jälkeen puron pohjaan muodostui 5–20 cm paksuinen kivipatja, jonka lisäksi puron reunaan rakennettiin pienimuotoisia eroosiosuojuksia, jotka toimivat samalla kalanpoikasten ja muiden pienten vesieläinten suojapaikkoina.

**Kuva 4.** Tuhkurinojan kunnostusta lokakuussa 2023.

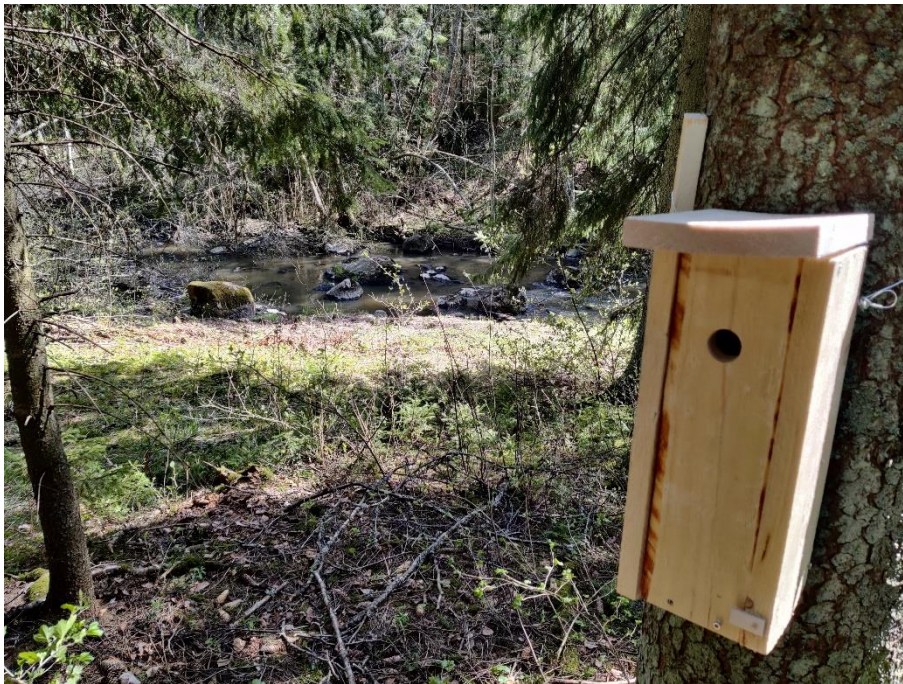
**Kuva 5.** Rajamäen koulun oppilaiden rakentama linnunpönttö Koiransuolenojan Haukankoskea ympäröivässä metsässä toukokuussa 2023.
