## VHVSY ry:n kalataloudelliset kunnostukset vuonna 2021

Vantaanjoen ja Helsingin seudun  
vesiensuojeluyhdistys ry

Raportti 26/2021

21.12.2021

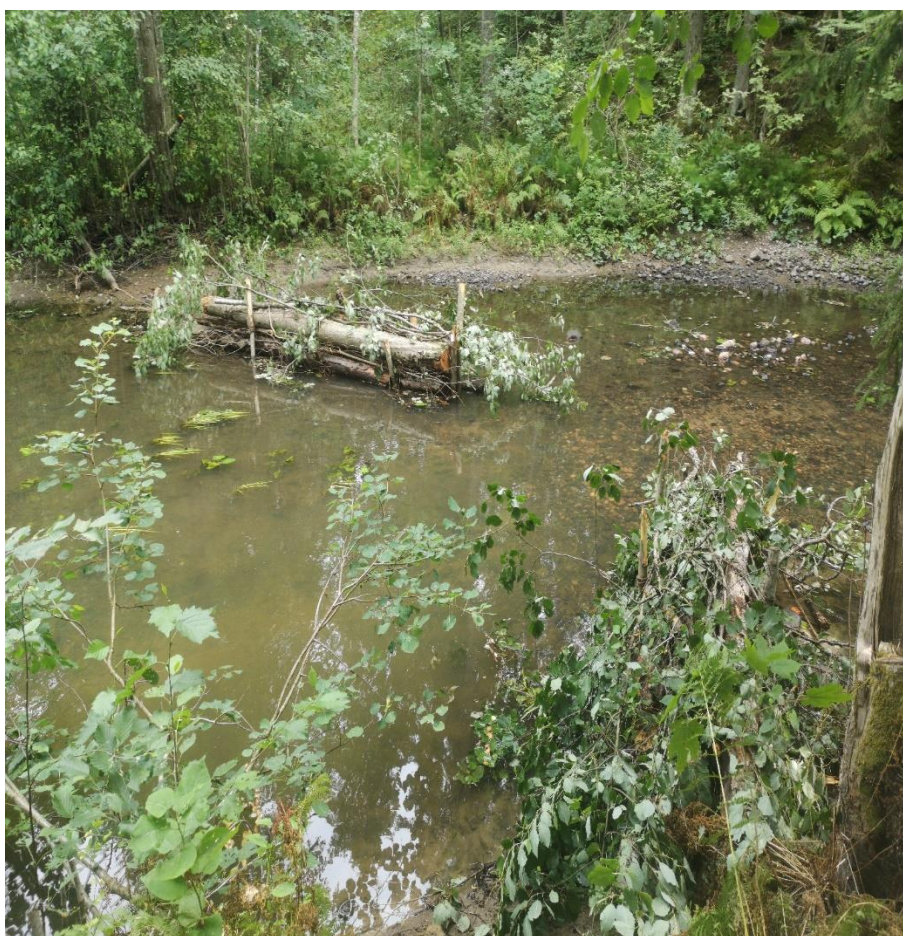
Puusuisteita huollettiin lisäämällä niihin uutta puuainesta ja ankkuroimalla puuaines yhteen, sekä joenpohjaan. Huolto oli tarpeen, sillä syksyllä 2020 korjatut suisteet olivat osittain jo lahonneet ja tulvien myötä huuhtoutuneet pois.

**Kuva 2.** Korjattu puusuisteet alivirtaama-aikaan. Suisteiden välissä näkyy huollettu soraikko, jolle puusuisteet ohjaavat virtauksen.

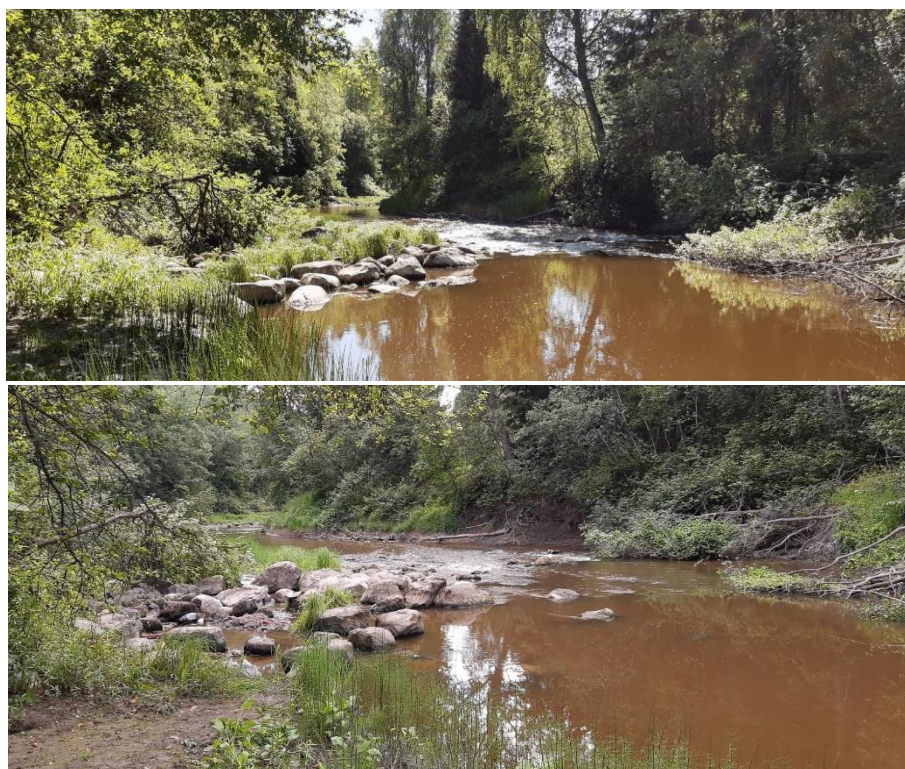
**Kuva 3.** Vertailukuva Rajakoskelta. Yllä ”ennen”, alla ”lähes jälkeen” rantatörmän syventämisen. Jälkeen kuvassa näkyy rantatörmästä esiin kaivettua luonnosoraa, jota siirrettiin soraikoiksi virtaan

Rajakosken alemmaa virta-alueella syvennettiin aiempaan vuonna pienpoikasalueeksi kaivetun rantauomaa.

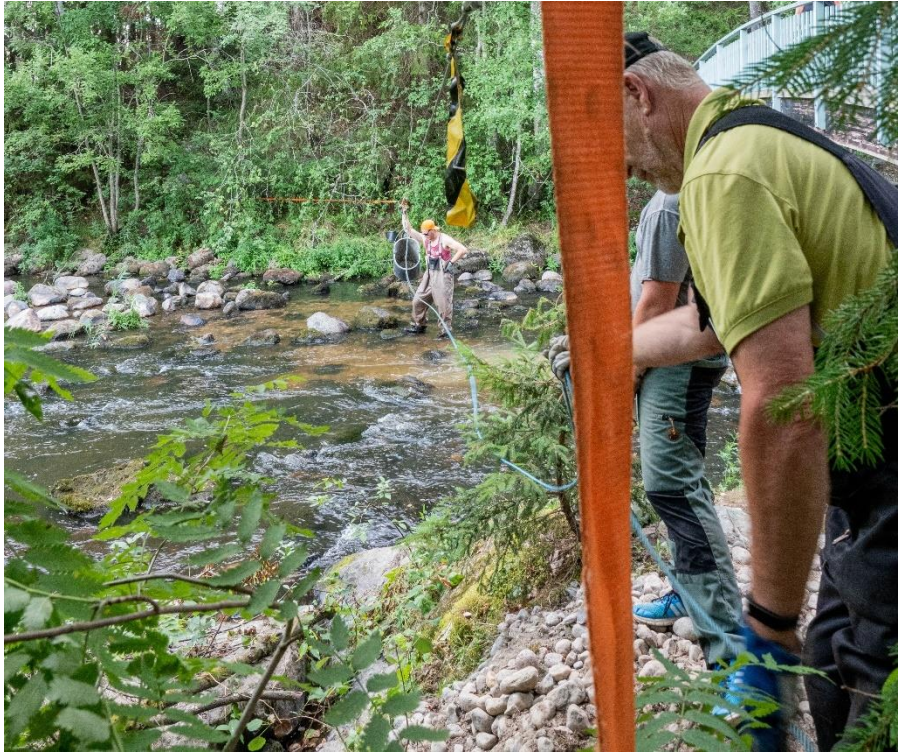
**Kuva 4.** Vaijeriradan avulla sorasitamista 15.7.2021 järjestetyissä talkoissa.

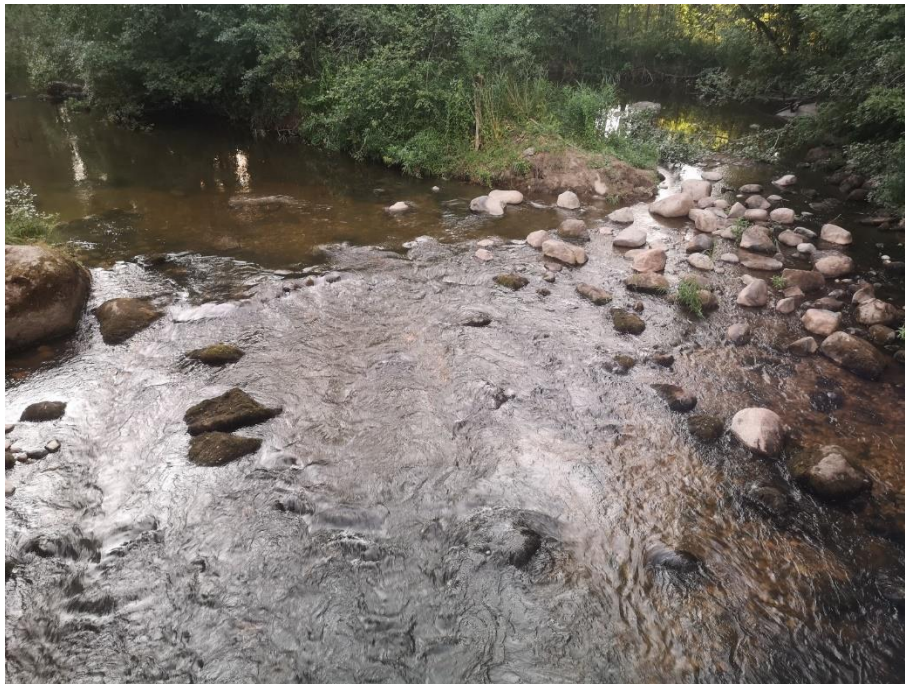
**Kuva 5.** Näkymä Pikkukosken sillalta ylävirtaan. Vaaleammat vedenalaiset alueet ovat soraikoita, kuvan oikean yläreunan vaalea kivikko on perkuuvallin entinen "häntä" ja vaaleat kivet ovat perkuuvallista kaivettuja.

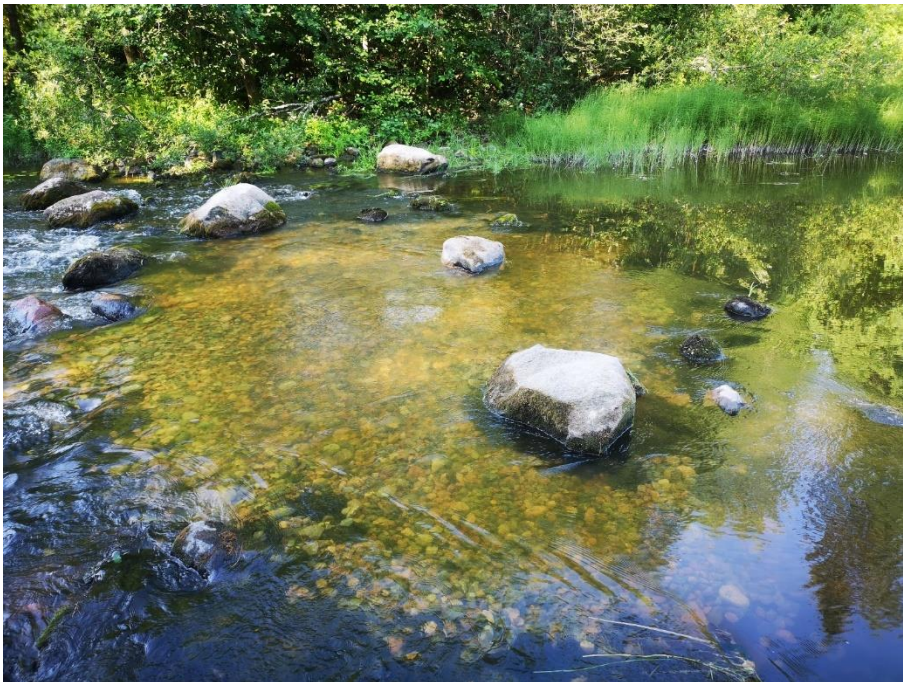
**Kuva 6.** Varsinaisen Myllykosken niska-alueen soraikko.

Niskamurtumaan tehtiin talkoovoimin ja vaijeriradan avulla laajahko (noin 20m<sup>2</sup>) ja alaspäin levittäytyvä soraikko. Kiviainesmäärältään tämä noin 5 tn.

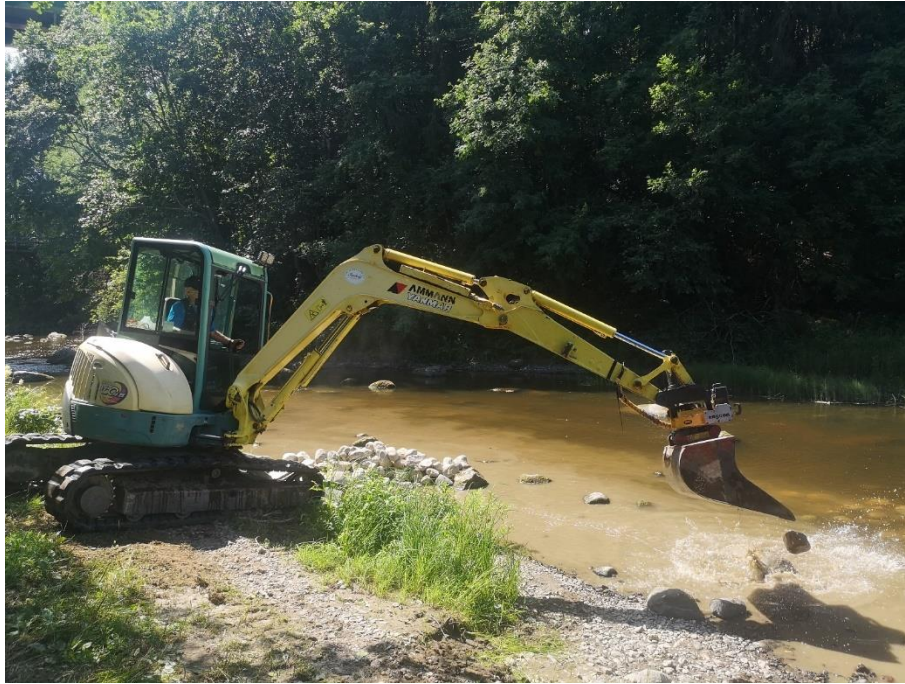
**Kuva 7.** Poikaskivikon levitystä svantoalueen jälkeen

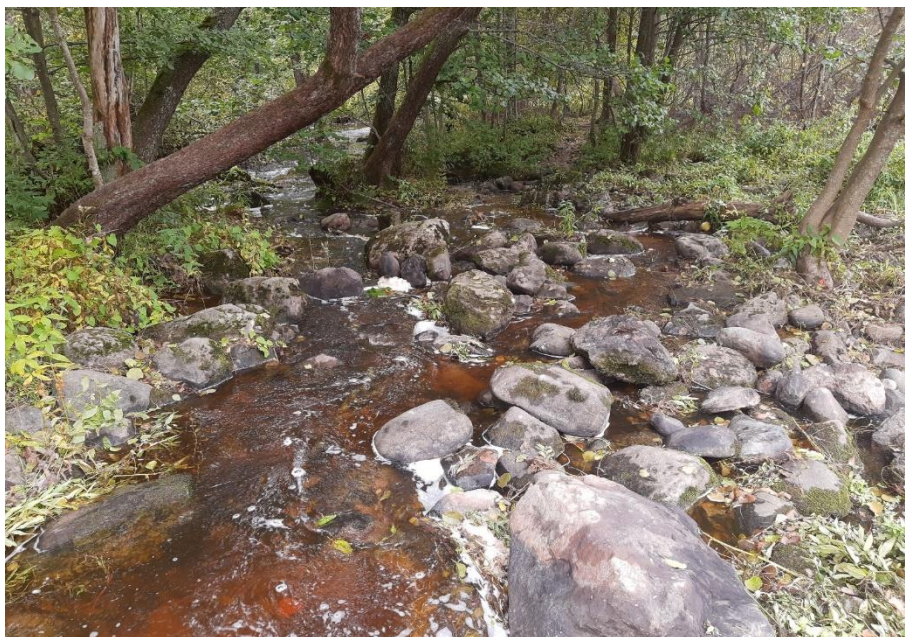
**Kuva 8.** Lisävesitetty poikasuoma Myllykosken alaosalla.

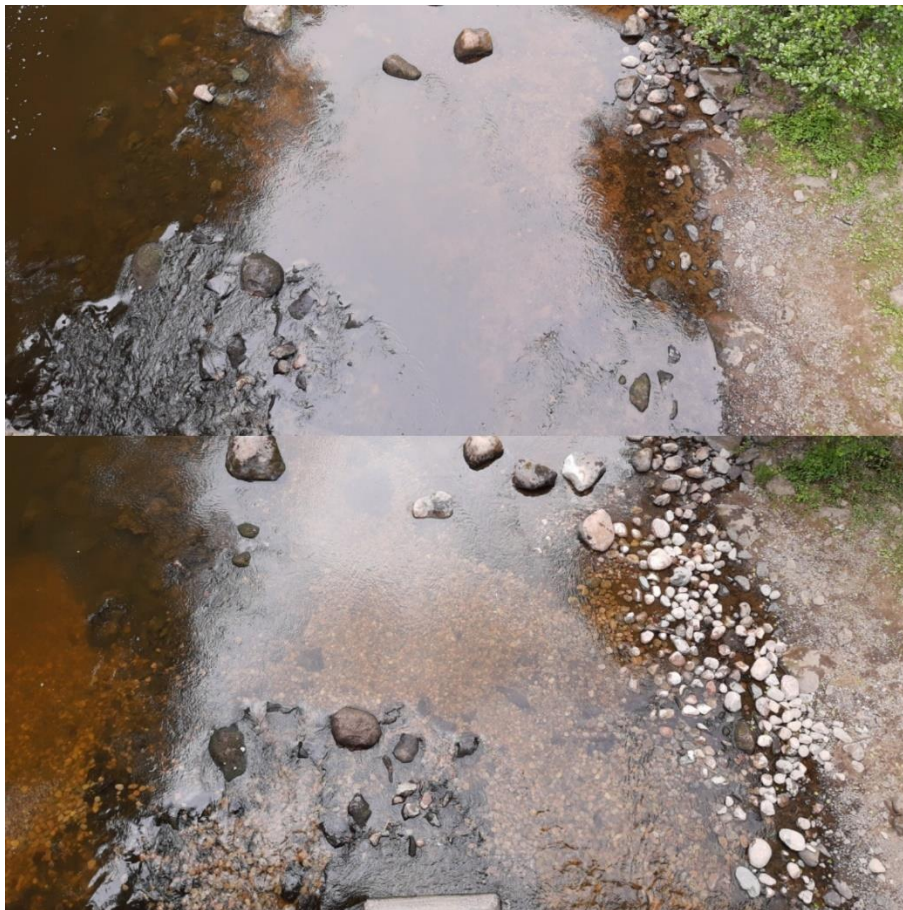
**Kuva 9.** Vertailukuva näymästä vanhalta autotiesillalta ylävirtaan, ylempi kuva "ennen" ja alempi "jälkeen". Soraikkoja ovat pohjassa näkyvät vaaleat alueet. Kuvan oikeassa reunassa on normaalisti vesittyneet poikaskivikko. Kuvan kohdassa havaittiin syksyllä tehdyssä kuduntarkkailussa huomattava määrä kutevia taimenia ja yksi mahdollinen lohi.

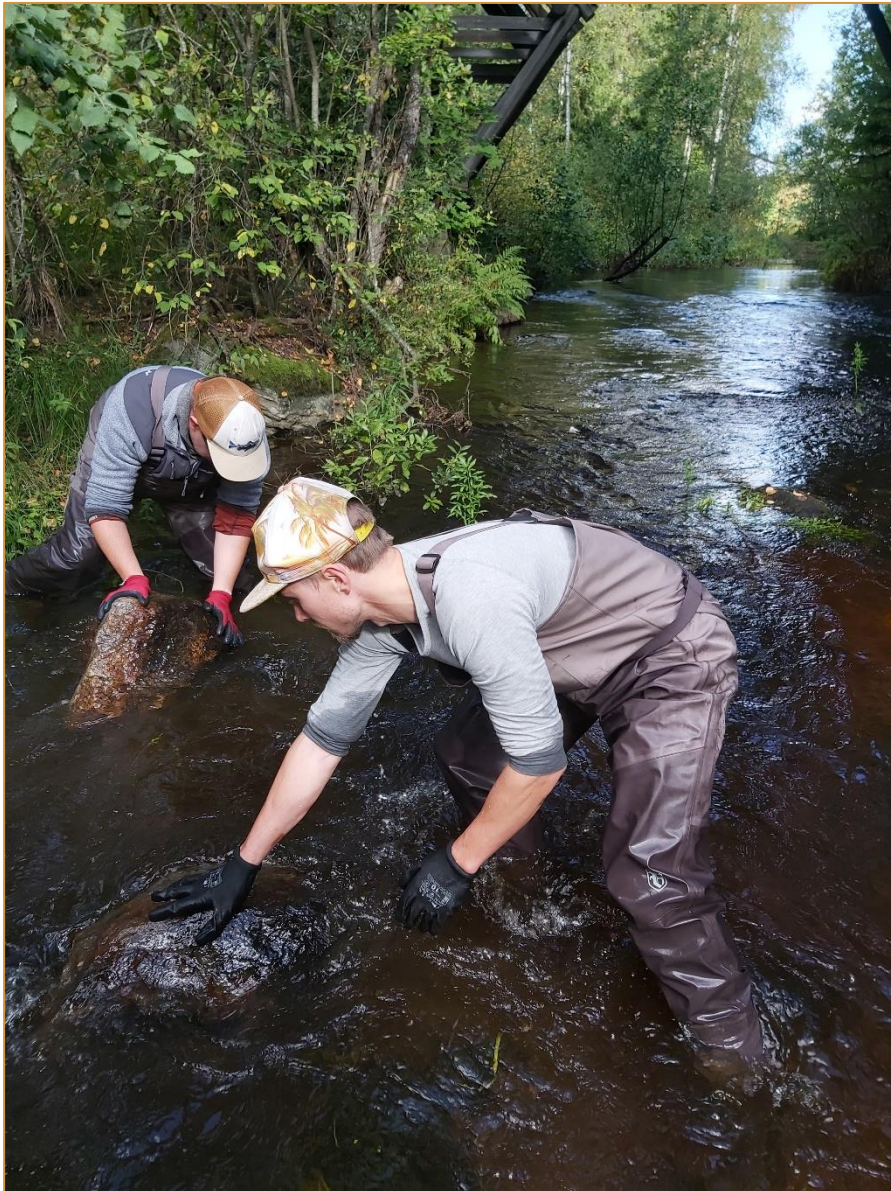
Rieskakoskella huollettiin yhteensä kolme aiemmassa viranomaiskunnostuksessa rakennettua soraikkoa. Soraikot oli huollettu aiemmin VHVSY:n toimesta vuonna 2016. Soraikkojen kunto huoltojen välissä oli pysynyt melko hyvänä ja soraikoilla havaittiin vanhoja kutupesäiä.

**Kuva 10.** Kutusoraikkojen huoltoa Rieskakoskella 2021.

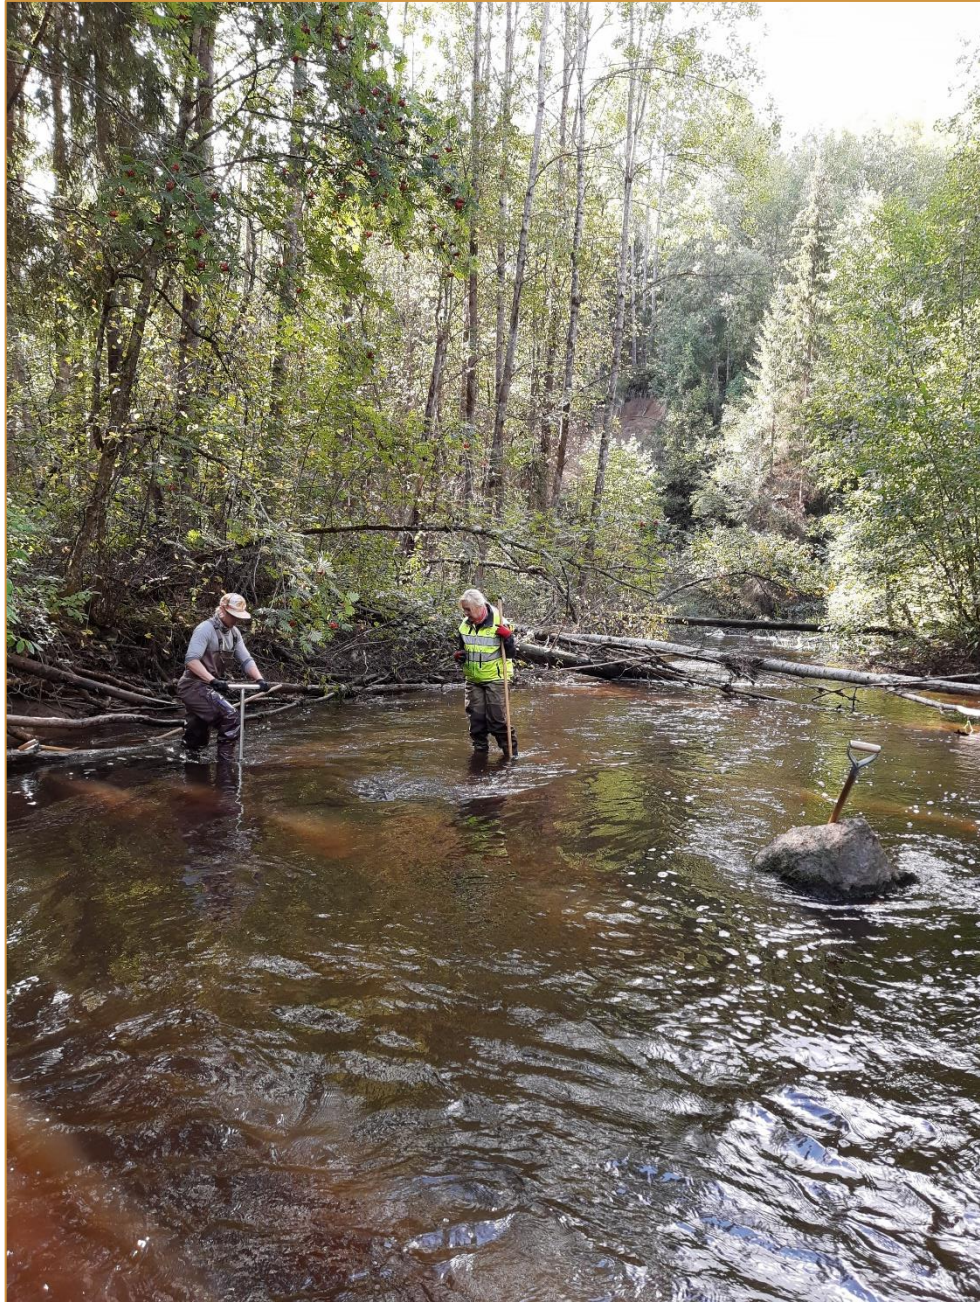
Santakoski on nimensä mukaisesti, yleisilmeeltään hiekkainen koski Keravanjoen yläosalla Koskea kunnostettiin paremmin soveltuvaksi puhdistamalla kutusoraikkoja hiekasta

**Kuva 11.** Kutusoraikkojen huoltoa Santakoskella 2021.

Huolletuille soraikoille rakennettiin altakaivaja-tyyppisiä puusuisteita Puusuisteiden tavoitteena on ohjata ja kiihdyttää virtaa. Puusuisteilla saatiin kiihdytettyä virtaa kohteen parhailla soraikoilla ja täten hidastettua näiden soraikoiden tukkeutumista hiekasta. Soraikoilla jo ollut hiekkaa ja hiesua poistettiin myös soraa mekaanisesti pöyhimällä ja täten saatiin parannettua veden tunkeutuvuutta soran sisälle.

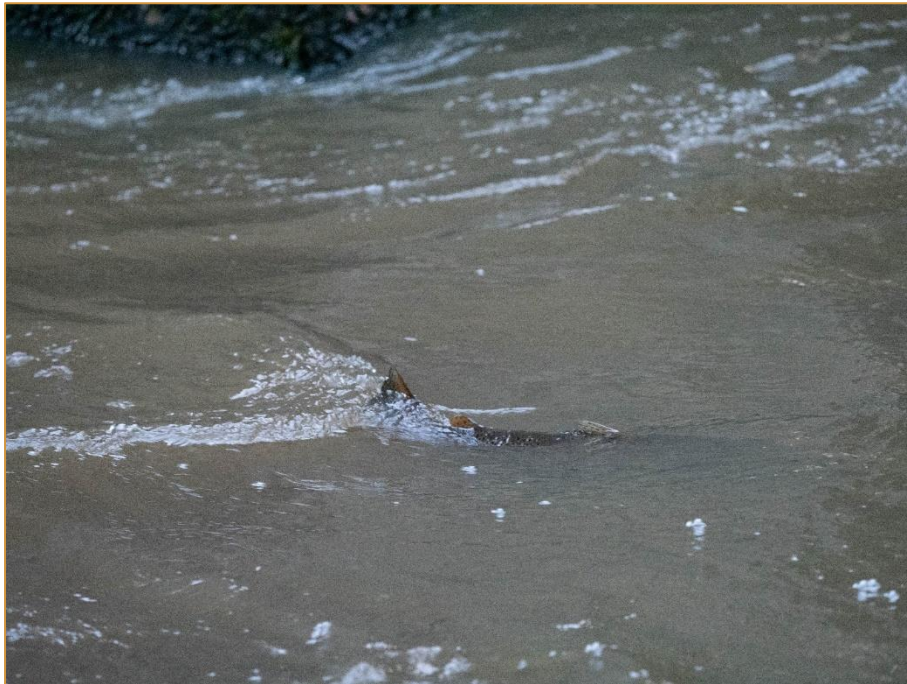
**Kuva 12.** Meritaimen kudulla, Myllykosken puusillan yläpuolisella soraikolla lokakuussa 2021.

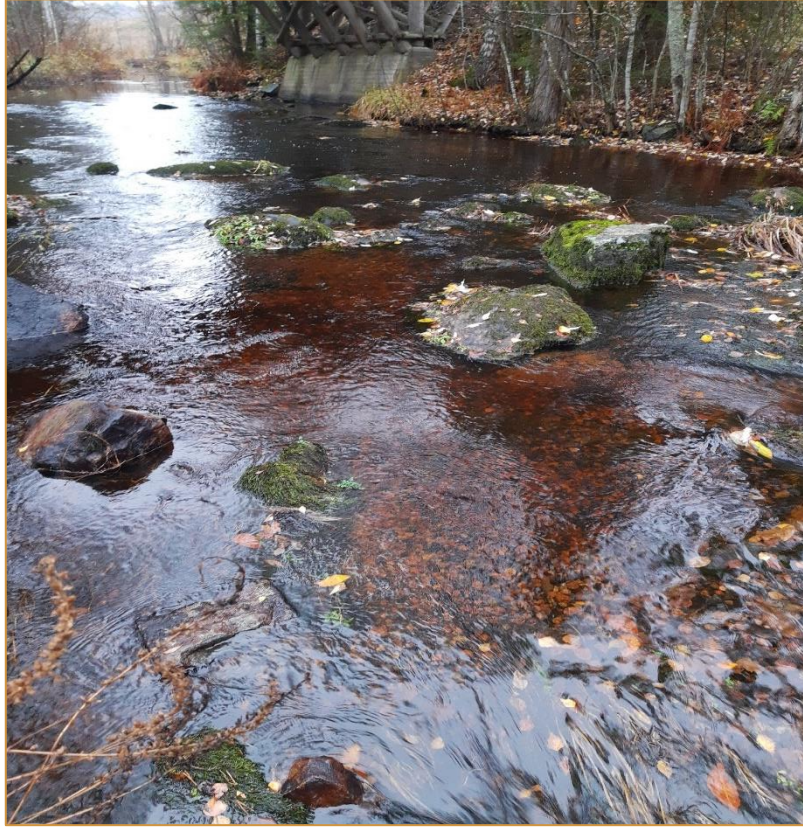
**Kuva 13.** Taimenten kutupesiä, Rieskakosken huolletuilla soraikoilla lokakuussa 2021.
