Raportti 21/2017

# Lohikalojen lisääntymisalueiden inventointi Vantaanjoella, Lep-sämänjoella, Keravanjoella ja Ohkolanjoella 2017

Vantaanjoen ja Helsingin seudun  
vesiensuojeluyhdistys ry

22.12.2017

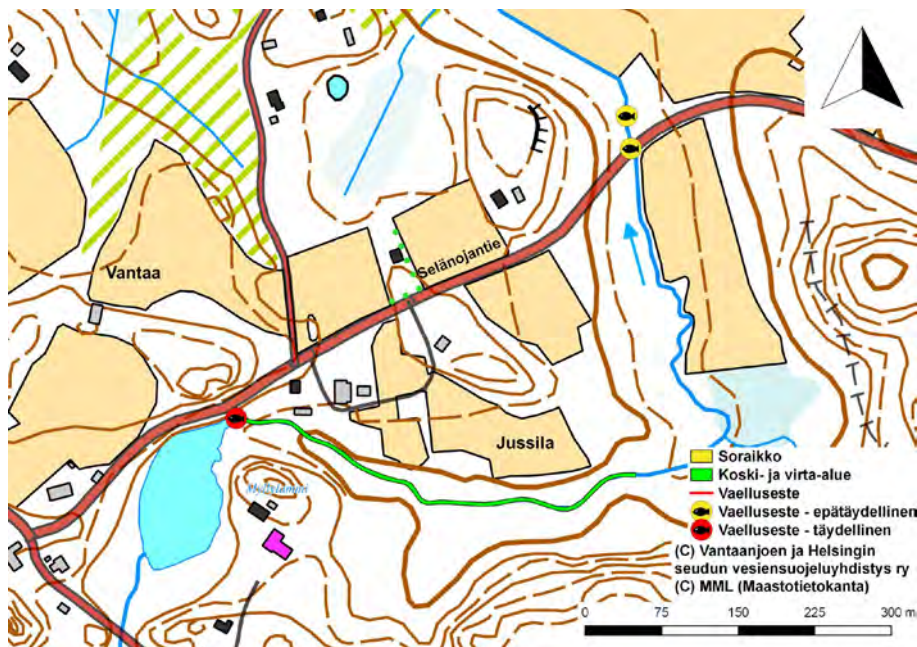
Kuva 5. Myllylammin alapuolinen koski- ja virtaosuus. Myllylammin pato estää kalojen kulun. Selänojentien alapuolella olevat vaellusesteet häiritsevät kalojen liikkumista.

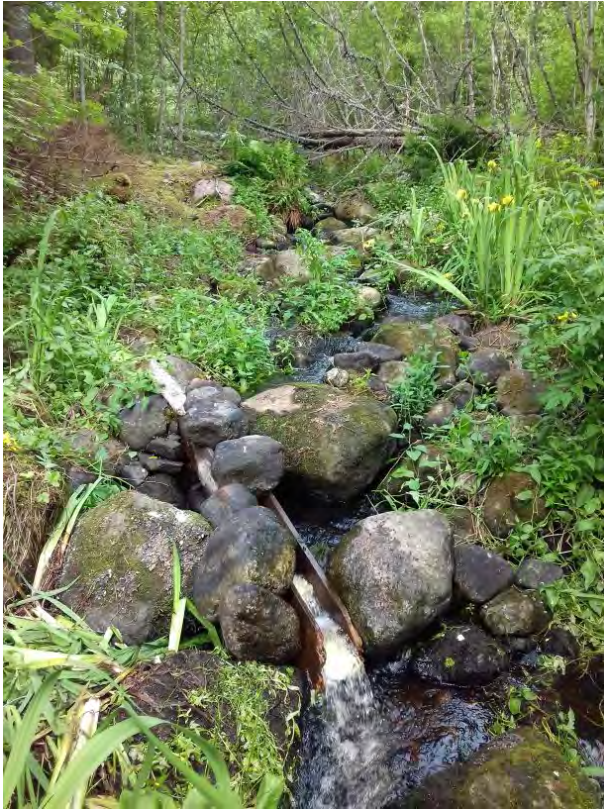
Kuva 6. Myllylammin alapuolisella osuudella on hyvää aluetta pienpoikasille, mutta isompien kalojen liikkuminen voi olla paikoin hankalaa.

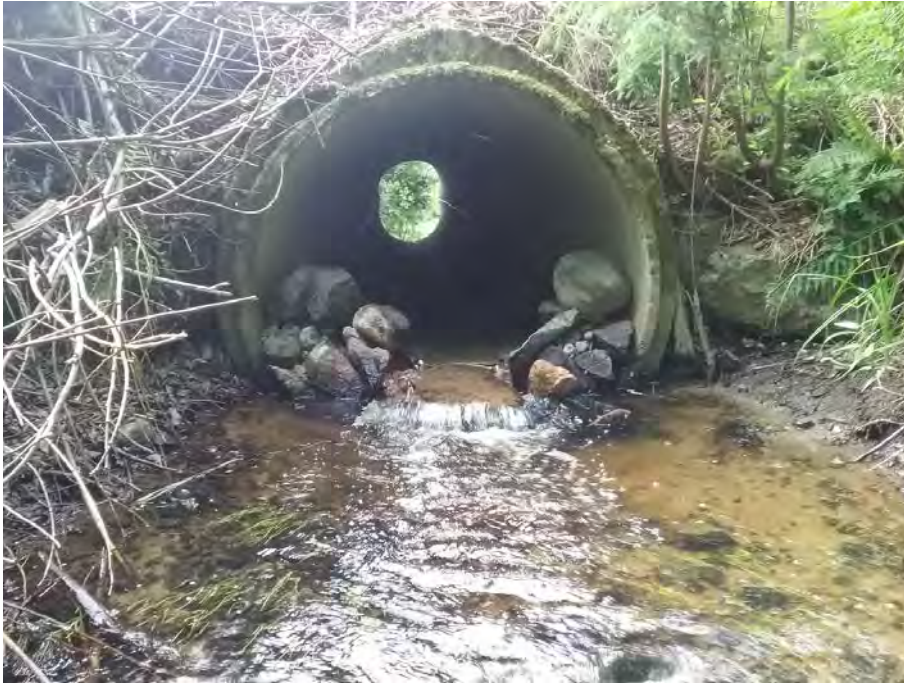
Selänojantien alittavan rummun alapäässä sekä tästä paikasta noin 30 metriä alaspäin oli kaksi epämääräistä rakennelmaa, jotka ainakin osin rajoittavat kalojen kulkua uomassa. Tierummun reunoille oli aseteltu kiviä sekä näiden välillä oli peltilevy, jonka alavirran puoleista päätä oli nostettu kivien avulla, haitaten ainakin jonkin verran kalojen vapaata liikkumista. Tierummusta alavirtaan noin 30 metrin päässä, oli uoman poikki sijoitettu puulankku, ja tämän päälle oli aseteltu kiviä ja peltilevy. Ilmeisesti tämän rakennelman tarkoituksena oli nostattaa vedenpintaa yläpuolella. Rakennelman ali oli syöpynyt veden virran vaikutuksesta syvempi kohta, josta ainakin pienemmät kalat pääsevät liikkumaan. Molemmat rakennelmat ovat purettavissa käsin.

Kuva 7. Selänojantien alittava tierumpu. Kuvan keskeltä, peltilevyn alapuolelta on poistettu pari kiveä, jotta peltilevyn muodostama kynnyks pienenesi.

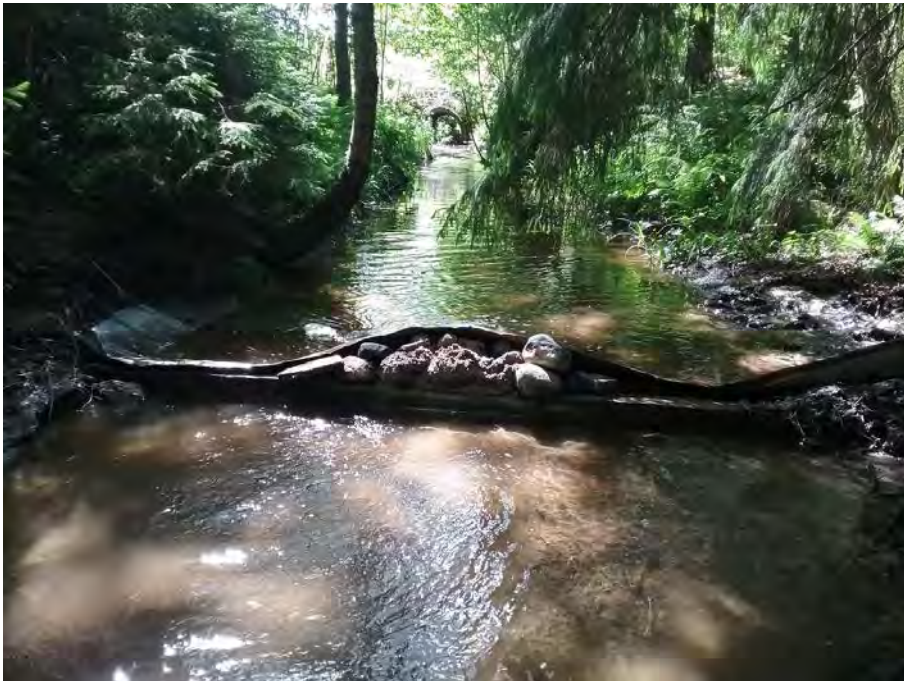
Kuva 8. Selänojantien alapuolella oleva rakennelma. Vesi pääsee virtaamaan osin peltilevyn ali kuvan vasemmassa reunassa.

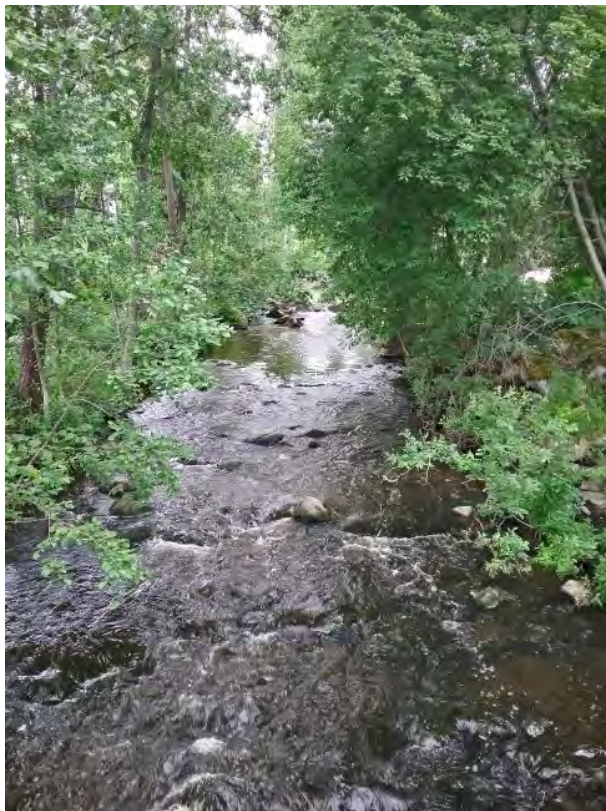
Kuva 16. Myllykosken alueelta löytyy paikoin hyvää habitaattia pienemmillekin poikasille, mutta lisääntymisalueet ovat olemattomat.

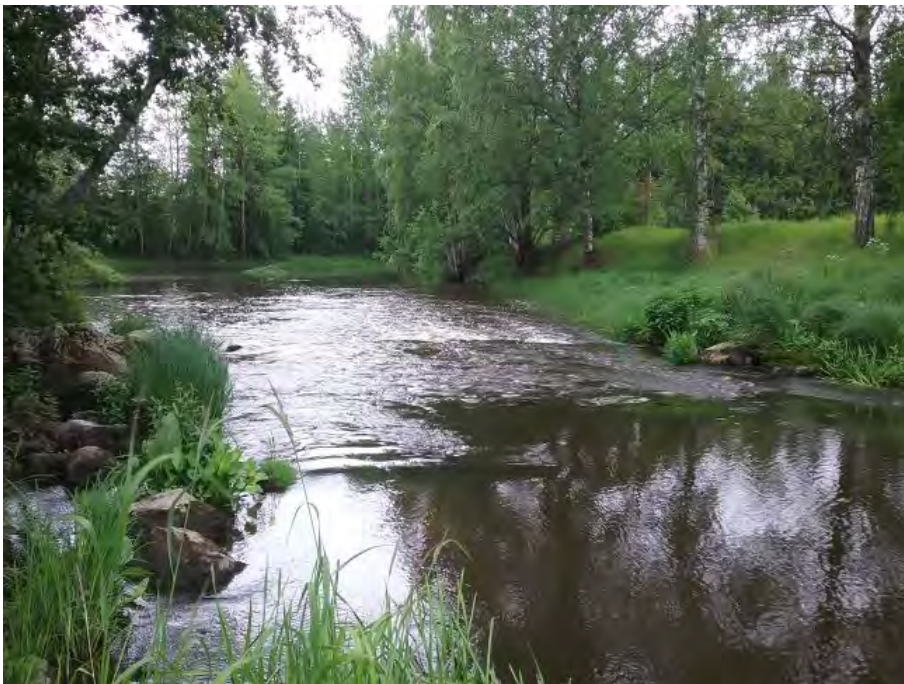
Kuva 23. Huhmarinkosken alapuolinen kalliokynnyskoski. Vasemman rannan perkuukivikot purkamalla saisi vähän lisää poikasaluetta.

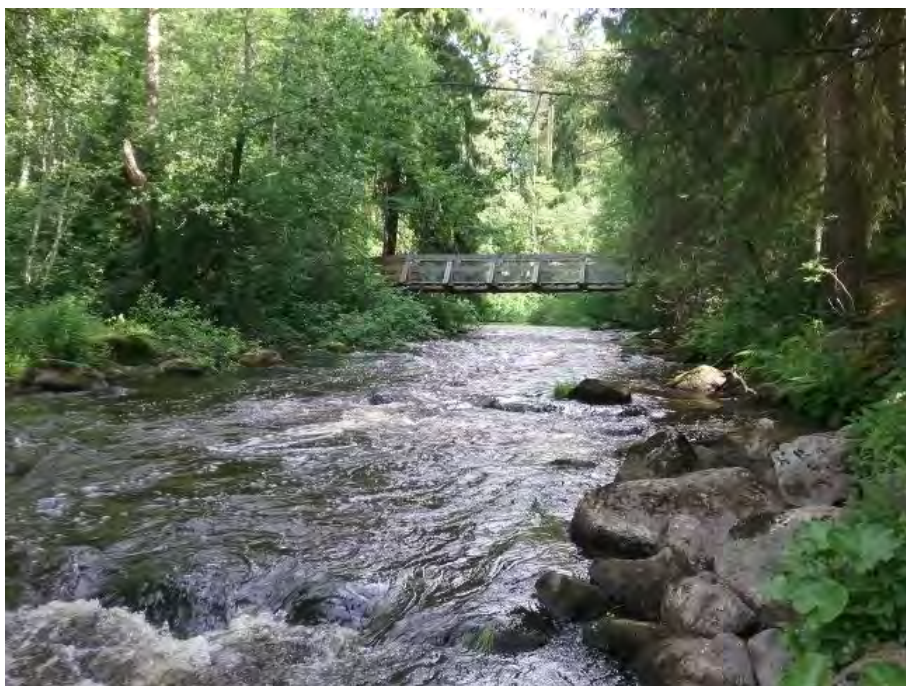
Kuva 34. Nukarin koskien Harrikoski. Tähän raporttiin liittyvien inventointien jälkeen on kosken niskalle tehty uusia kutualueita. Poikasalueita saisi lisää kiveämällä rantavirtoja sekä paikoin purkamalla rannan kivivalleja.

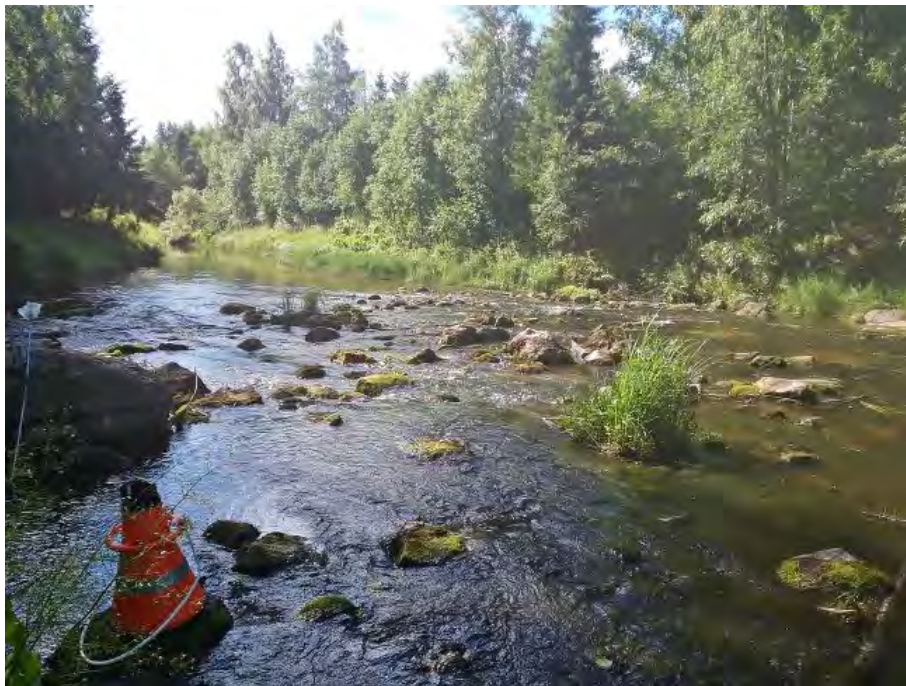
Kuva 40. Vantaanjoen Hemmolankoski. Alueelta löytyy monimuotoista vettä kaikenkokoisille taimenille, mutta soraikot tarvitsevat merkittäviä huoltotoimenpiteitä.

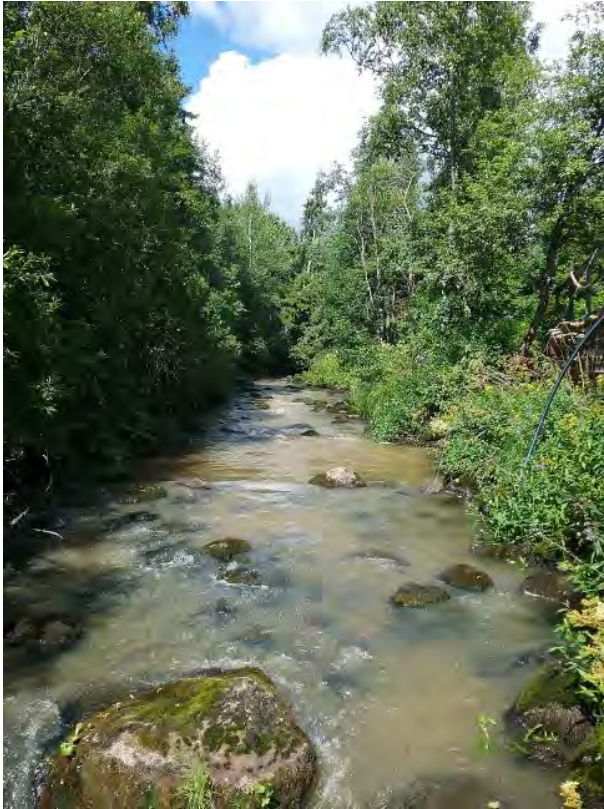
Kuva 47. Lepsämänjoen Vanhamyllynkoski edustaa Lepsämänjoen inventoidusta virta-alueista monipuolisinta ja potentiaalisinta aluetta lohikalojen elinalueena. Alueelle tulisi kuitenkin tehdä uusia lisääntymisalueita.

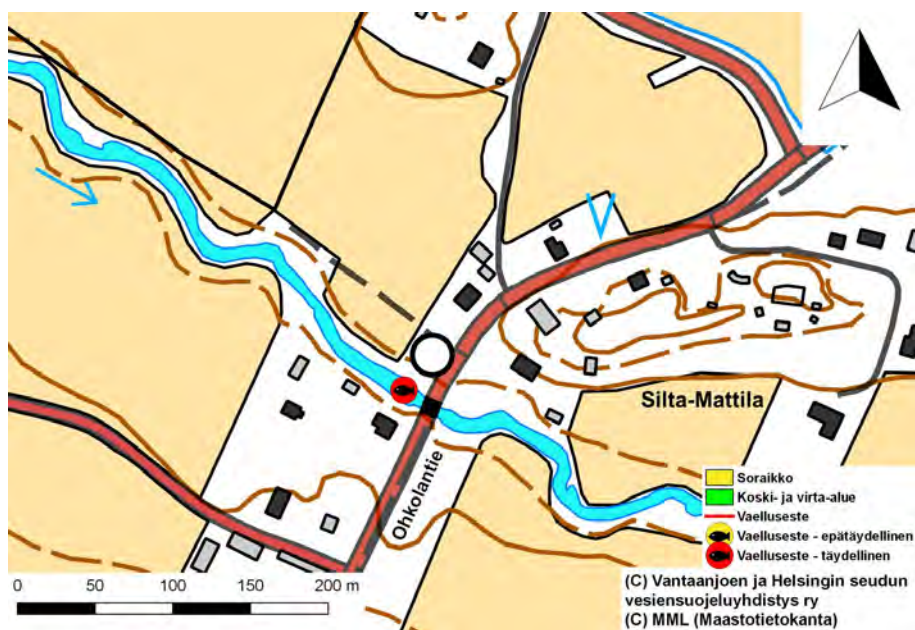
Kuva 63. Ohkolantien yläpuolinen pohjapatokoski muodostaa erityisesti vähemmän veden aikaan täydellisen vaellusesteen (karttakuva 5).

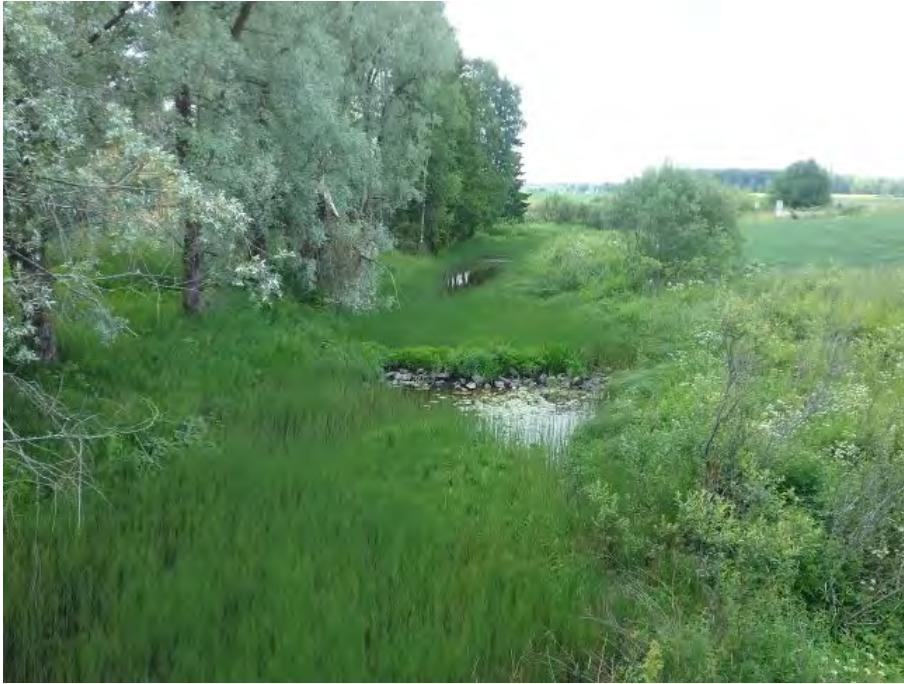
Kuva 64. Ohkolantien yläpuolinen pohjapato.

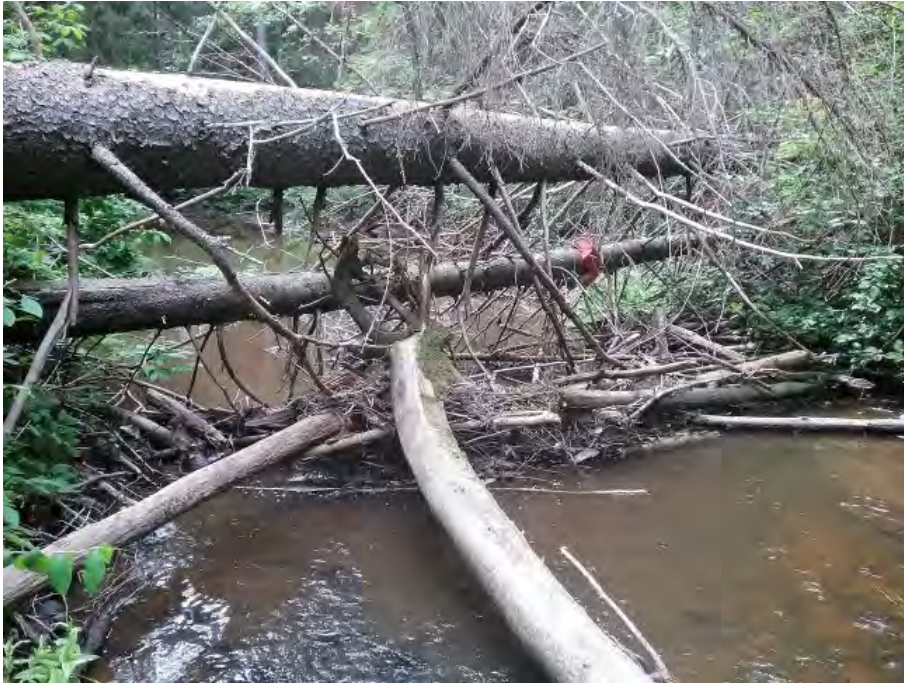
Kuva 70. Ohkolanjokilaakson Natura-alueella on paljon risupatoja, joista osa voi haitata isompien kalojen liikkumista uomassa.

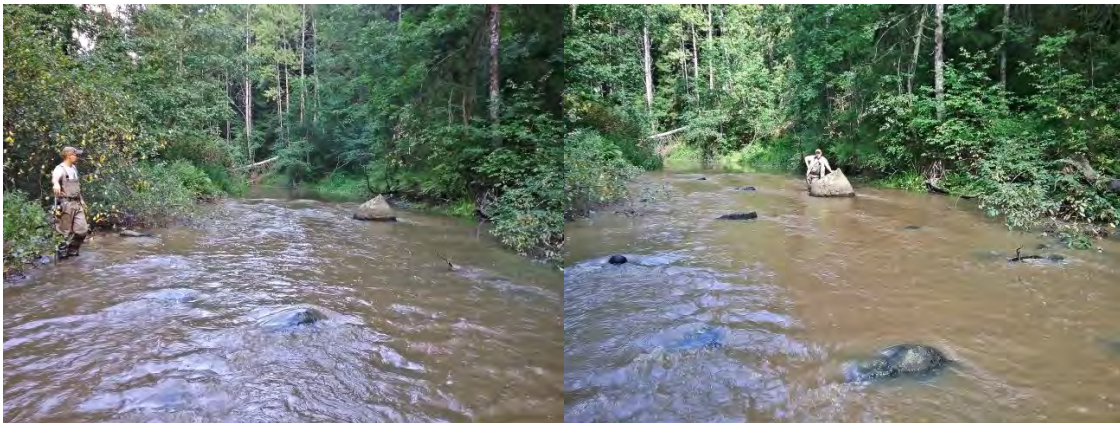
Kuva 54. Keravanjoen Lipinkoski ennen (vasen kuva) ja jälkeen (oikea kuva) pienimuotoisten kivien siirteilyn. Pienimuotoisillakin toimenpiteillä voi saada uutta ilmettä virta-alueelle ja monipuolistettua virtausta.
