Raportti 20/2018

Virtavesi-inventoinnit 2018

Keravanjoki, Lepsämänjoki,
Lakistonjoki, Härkälänjoki,
Hangasjoki ja Luhtajoki

Vantaanjoen ja Helsingin seudun
vesiensuojeluyhdistys ry

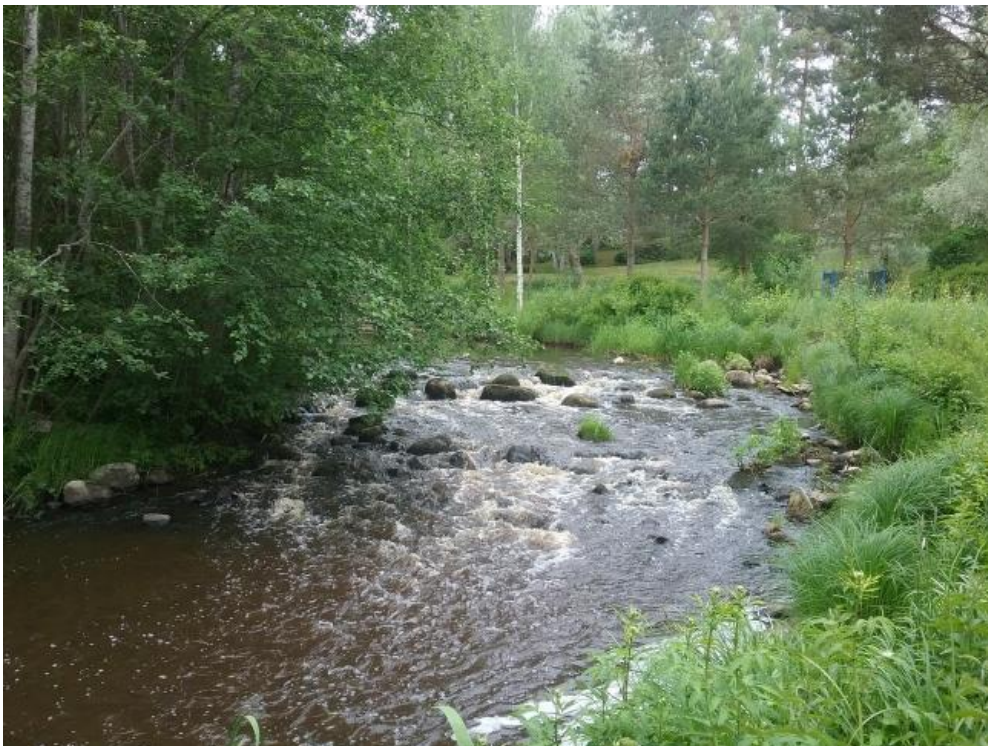
Vanhasta valtatiestä alavirtaan noin 250 m ja 300 m sijaitsee kaksi lyhyttä pohjapatokoskea (Kuva 2). Molemmilla alueilla on jokin verran lohikalojen poikasille sopivaa habitaattia, mutta lisääntymisalueet puuttuvat täysin.

Kuva 2. Vanhasta valtatiestä alavirtaan noin 250 metrin päässä sijaitseva pohjapatokoski. Alueella on jonkin verran pienpoikasille sopivaa habitaattia, mutta lisääntymisalueet puuttuvat.

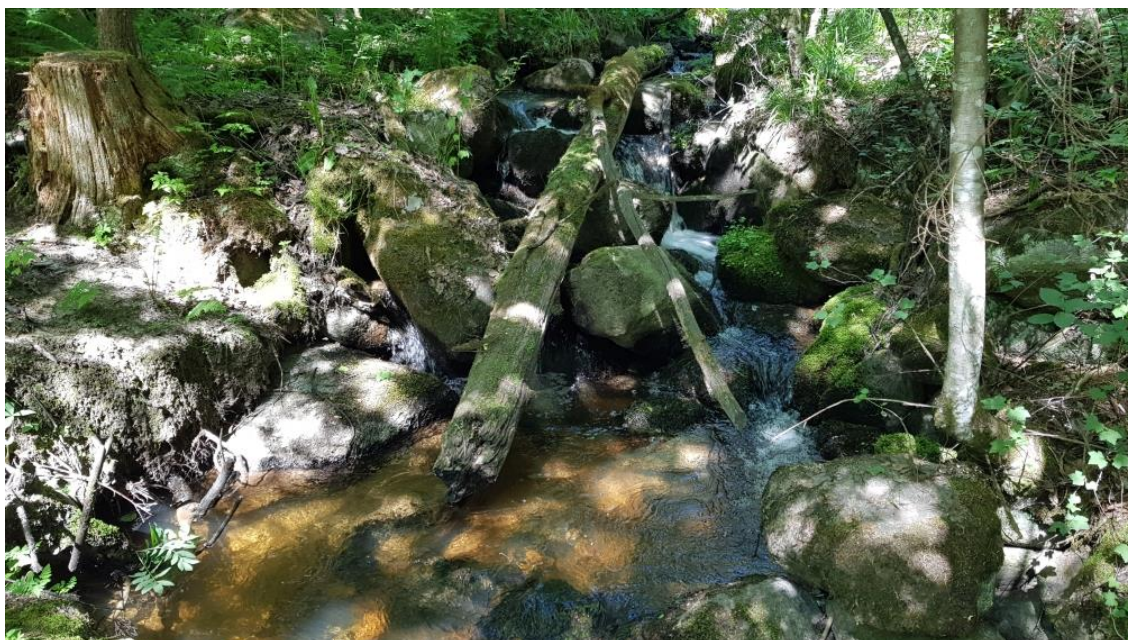
Kuva 4. Myllyojan keskivaiheilla oleva mahdollinen luonnollinen este.

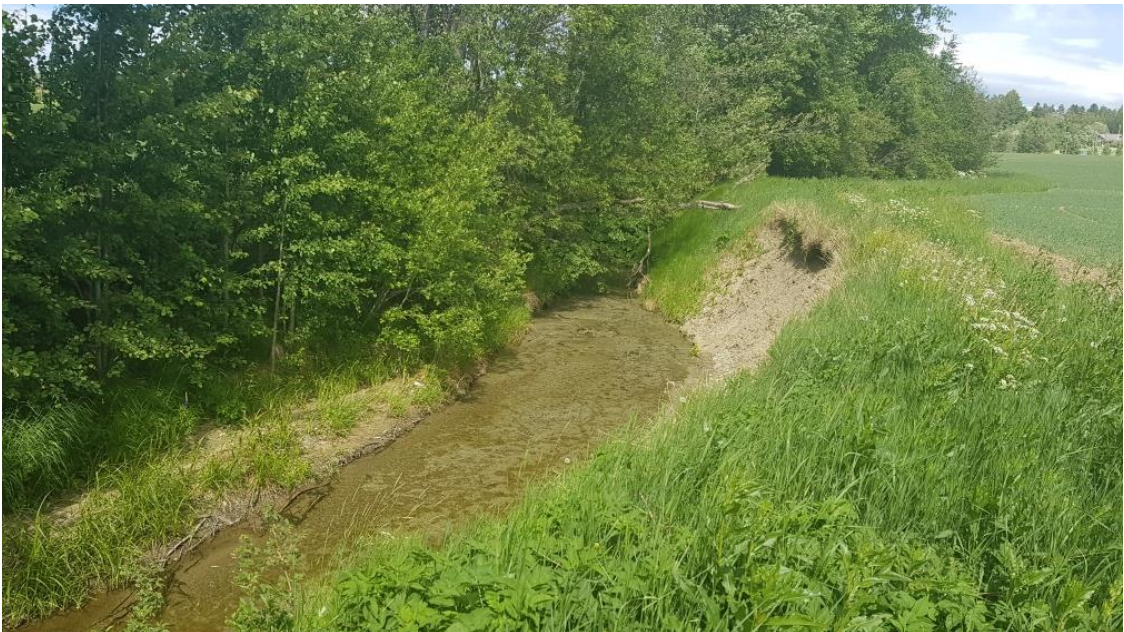
Kuva 6. Nummenpääntien alapuolisen koskialueen alapuolista uomaa (kuva ylävirtaan). Rantapenkka on osin sortunut, ja siitä tulee lisää savea uomaan sateiden ja tulvien aikaan.

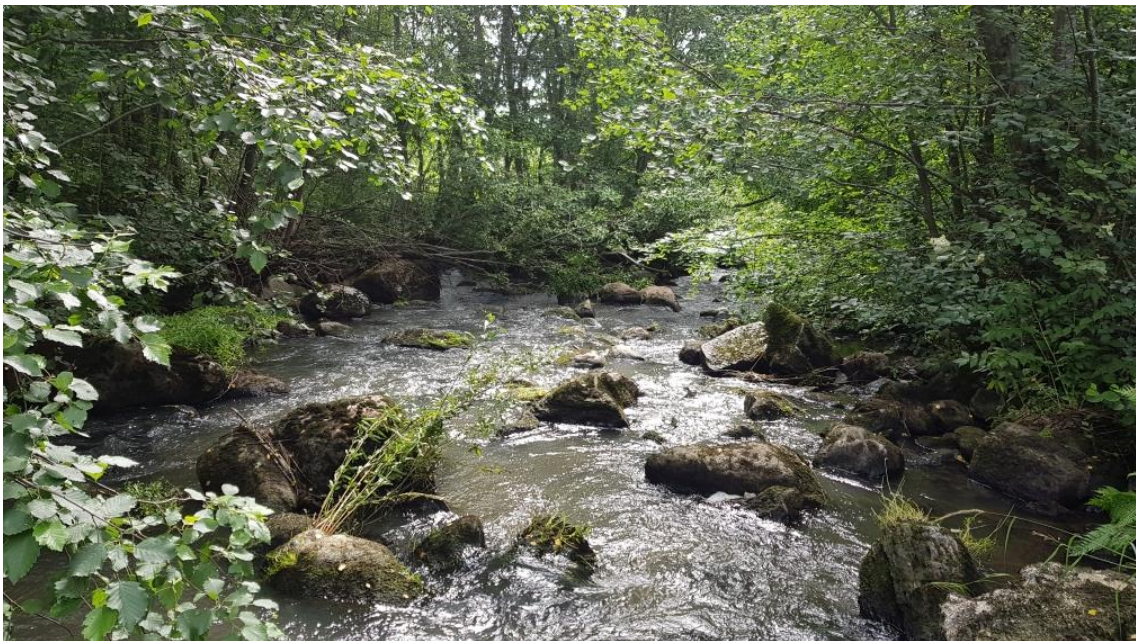
Kuva 11. Koskelankosken monipuolista koskialuetta. Koskialueelta puuttuu lisääntymiseen soveltuva sora.

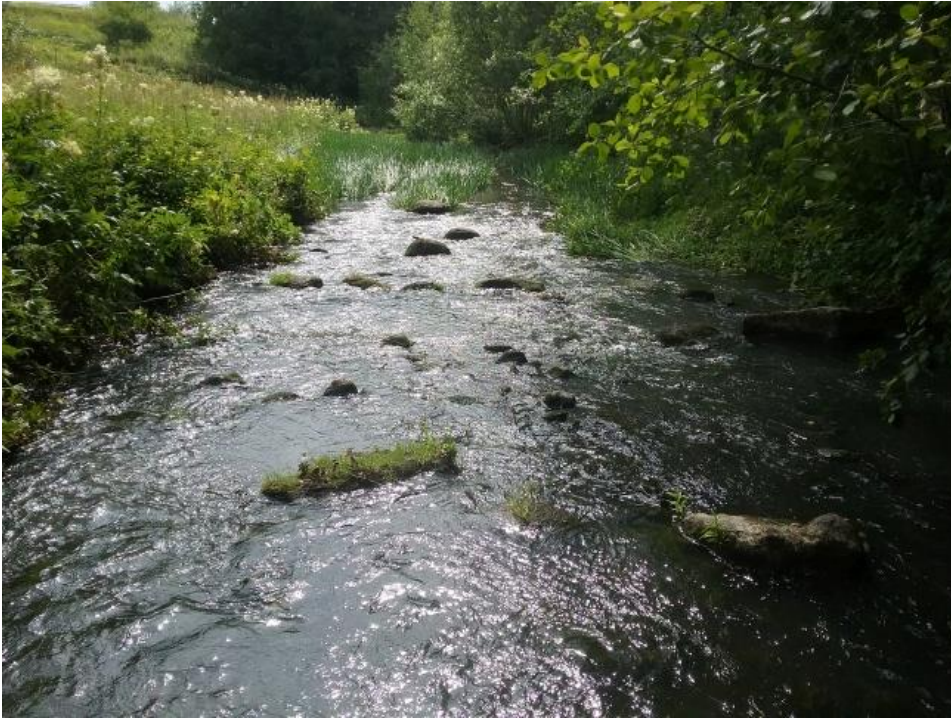
Kuva 12. Koskiosuuden alaosa. Alueella on jonkin verran ylävirrasta huuhtoutunutta kunnostussoraa. Virta hiljenee koskiosuuden jälkeen, ja kulkee kesannolla oleva pellon reunassa, virtauksen kiihtyessä paikoin runsaan kasvillisuuden seassa. Kosken alapuolisella osuudella on uomaan lisätty jonkin verran kiviä kiihdyttämään virtausta.

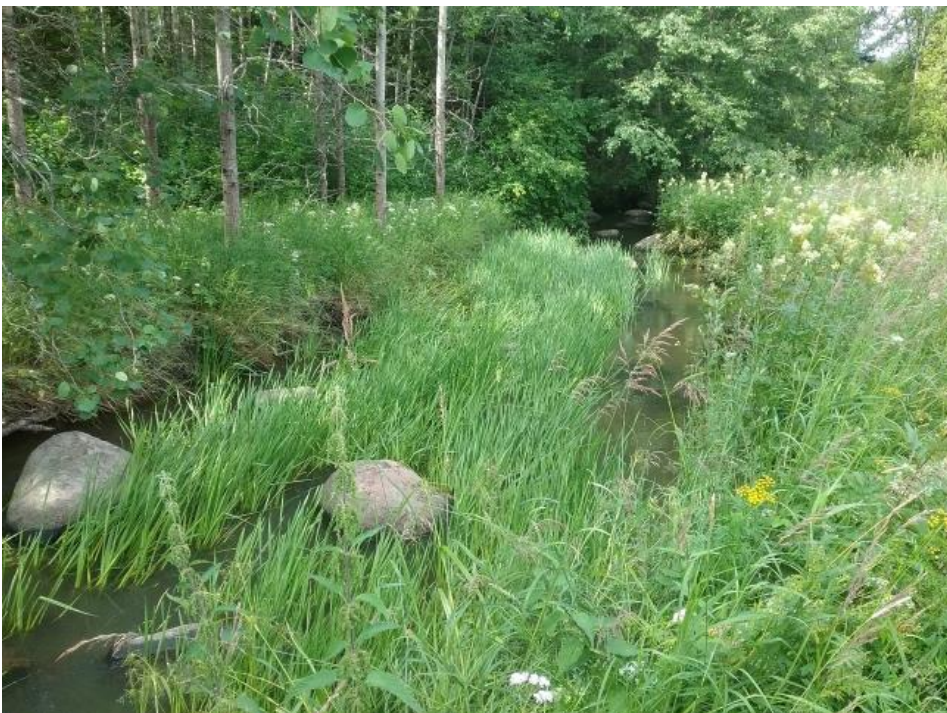
Kuva 13. Koskelankosken virta-alueen alaosa. Vanhat kunnostuskivet ja kasvillisuus osaltaan kiihdyttävät virtausta. Uomassa, peltoniityn vieressä sekä kuvassa taka-alalla metsän puolella, on yksittäisiä pienimuotoisia soraikoita. Soraikot ovat osin huuhtoutuneet syvempiin monttuihin tai hitaamman virran kohtiin, eivätkä siten tarjoa lohikaloille sopivia lisääntymisalueita. Alueella on kuitenkin vielä pieniä soralaikkuja sopivissa virrankohdissa, mahdollistaen lohikalojen lisääntymisen alueella. Virtajakson alaosilla ei ole erityisiä poikasalueita, vaan parhaat poikasalueet sijaitsevat noin 150 metriä kosken alaosilta ylävirtaan.

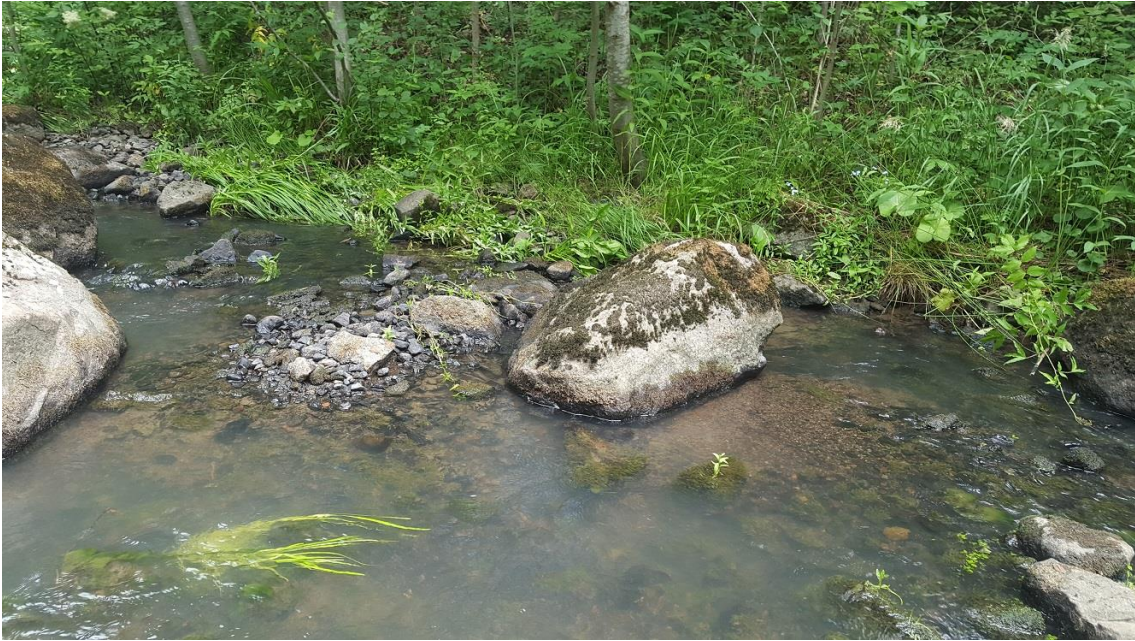
Kuva 15. Haukankosken keskivaiheen soraikko kiven takana. Soraikoiden raekoko oli hyvin pientä, lähinnä hiekkaa. Tämän tyyppinen soraikko voi toimia kutualustana pienikokoisille paikallisille taimenille.

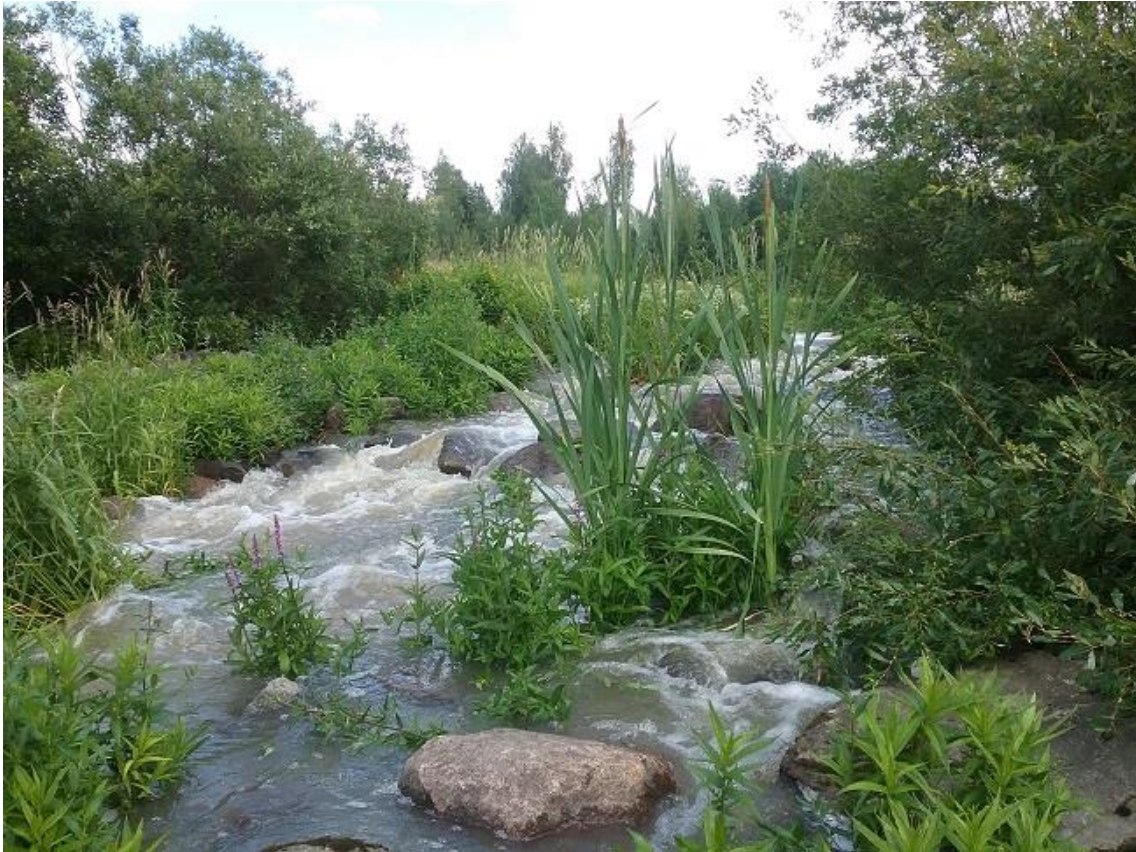
Kuva 20. Jokiranta-paikan länsipuolella sijaitseva pohjakynnykoski. Alueella on kohtalaisesti poikasille sopivaa habitaattia, mutta lisääntymisalueet puuttuvat.

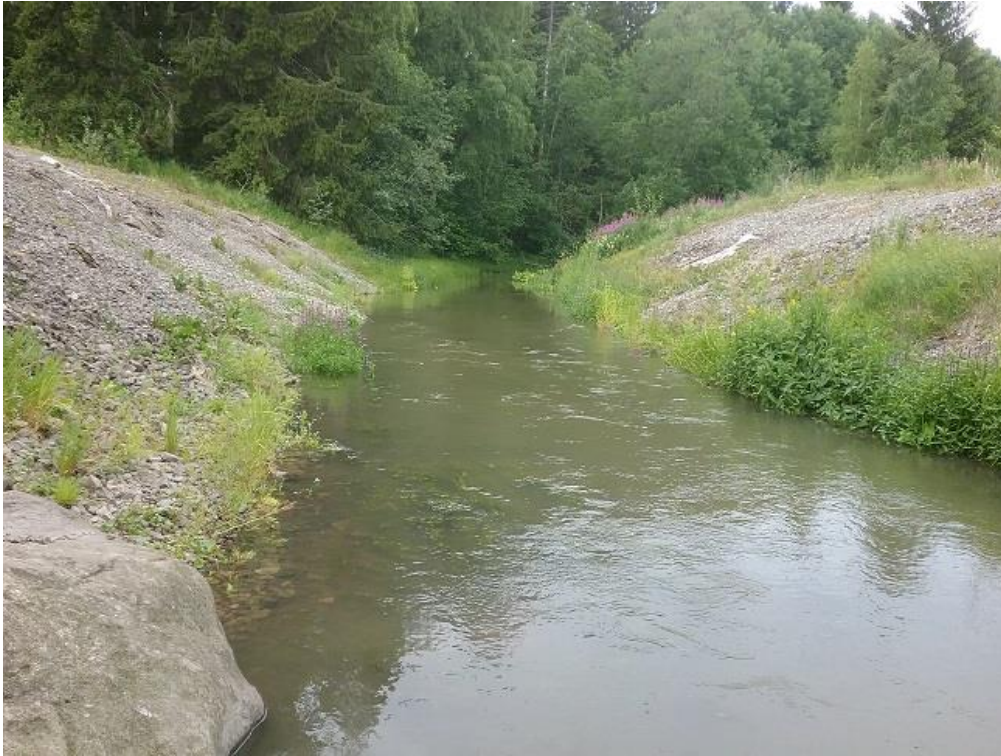
Kuva 25. Kirkkotien alapuolelta löytyy lyhyt kiivaamman virran alue. Alueella on runsaasti kutemiseen heikosti soveltuvaa kivimurskettä, mutta varsinaista kutusoraa tai pienpoikashabitaatteja ei alueelta löydy.

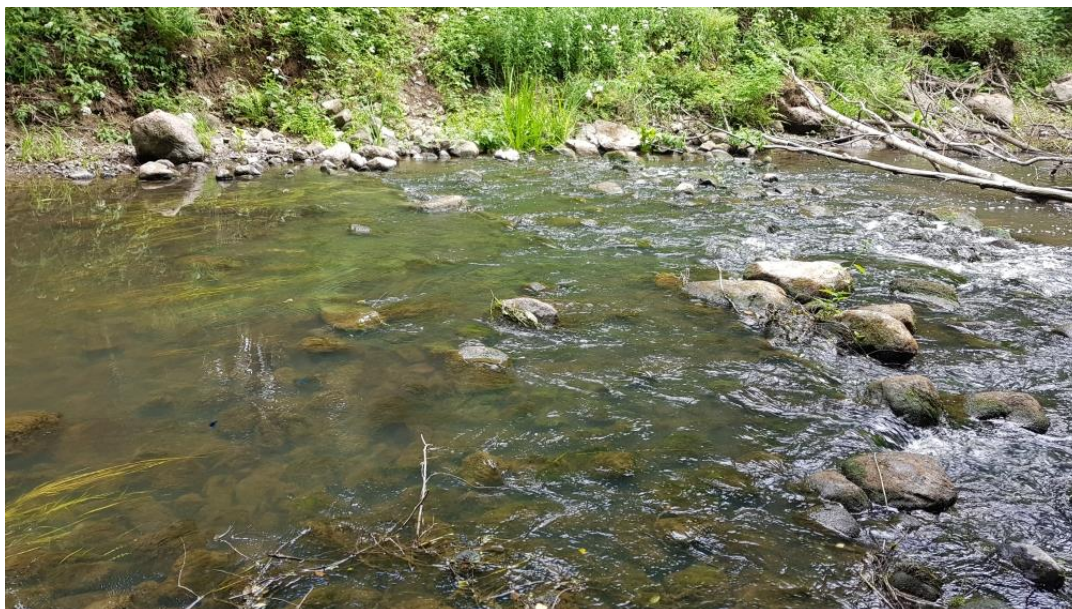
Kuva 27. Shellinkoskesta noin kilometrin verran alavirtaan sijaitseva pohjakynnyskoski. Alueella on hyvin poikasille sopivaa habitaattia, mutta lisääntymiseen soveltuva sora puuttuu.

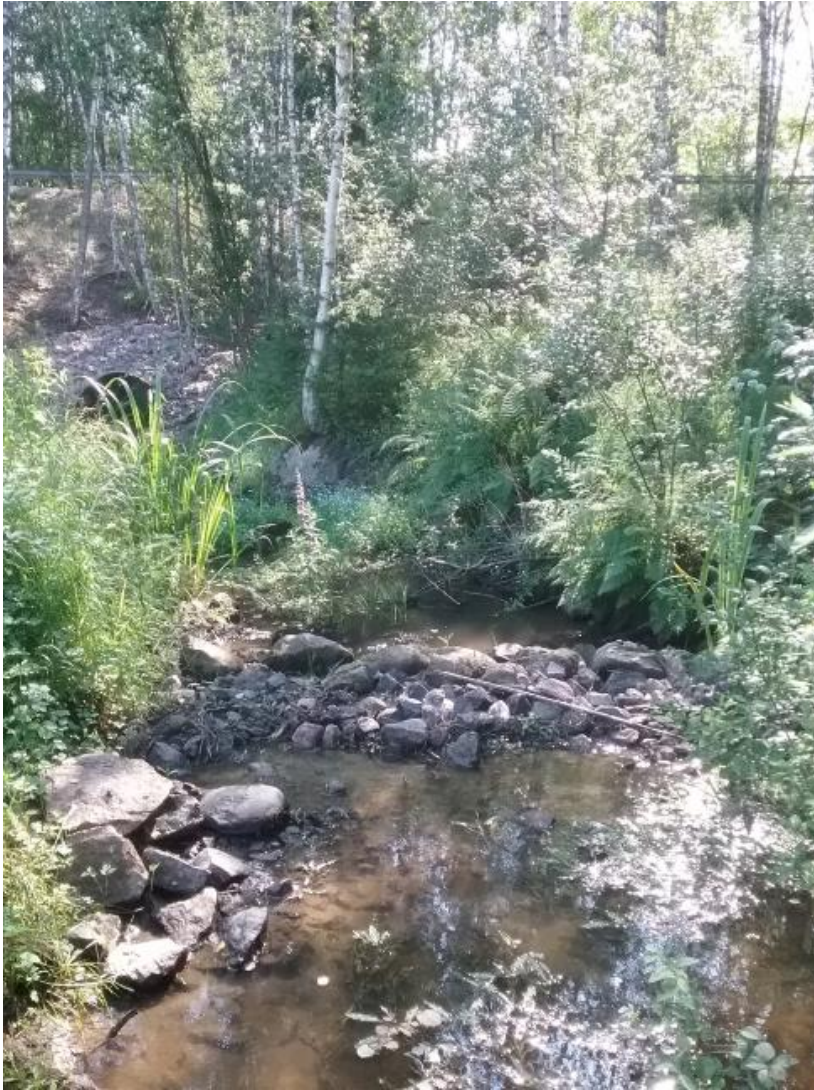
Raasillanojassa on noin 30 m Vihdintien yläpuolella pohjakynnys, joka varsinkin alivirtaama-aikaan muodostaa täydellisen vaellusesteen (Kuva 32). Lukuun ottamatta paikoin runsasta kasvillisuutta liikkumista haittaavana tekijänä, ei Raasillanojassa ole muita varsinaisia vaellusesteitä.

Kuva 32. Raasillanojassa Vihdintieltä ylävirtaan sijaitseva pohjakynnys ylävirrasta kuvattuna.

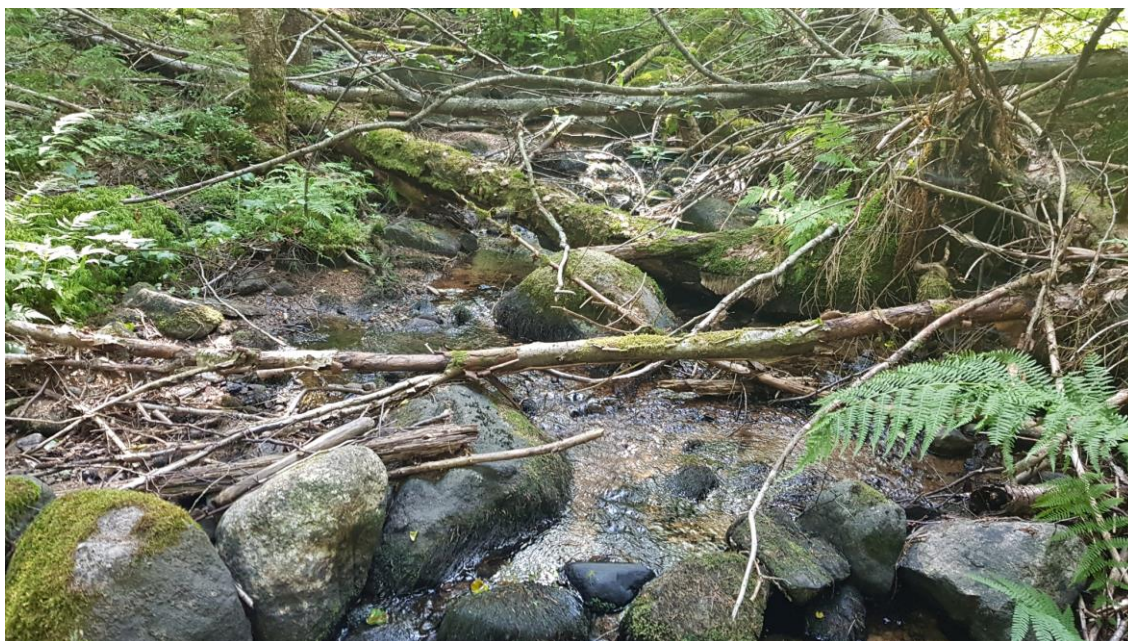
Kuva 33. Myllyojan yläosien luonnontilasta osuutta. Yläosilla on paljon kivi- ja puumateriaalia luomassa suoja- ja ruokailupaikkoja vesieliöstölle, mutta osin myös vaikeuttamassa mahdollisten kalojen liikkumista uomassa.

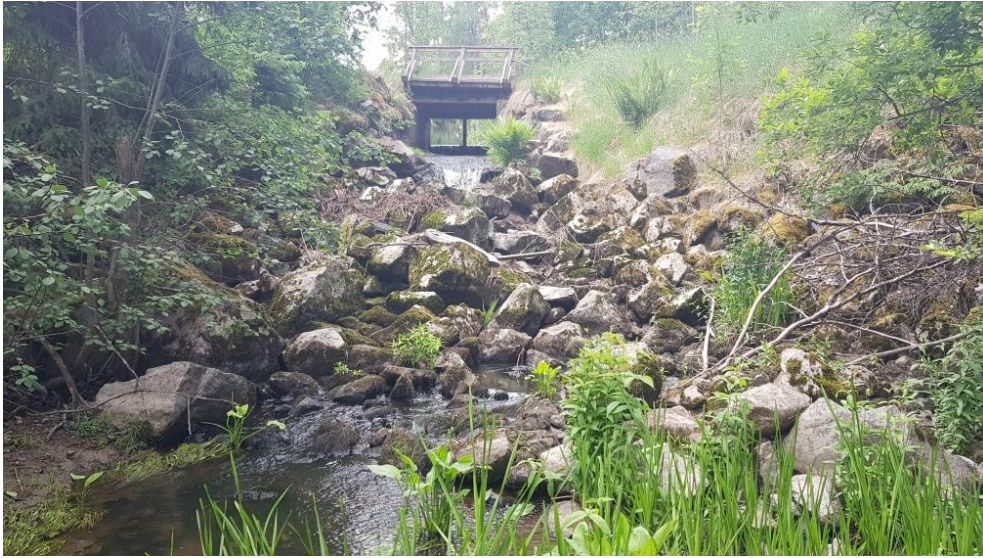
Kuva 35. Lakistonjoen alaosilla, golfkentän alueella sijaitseva säännöstelypato muodostaa täydellisen vaellusesteen.

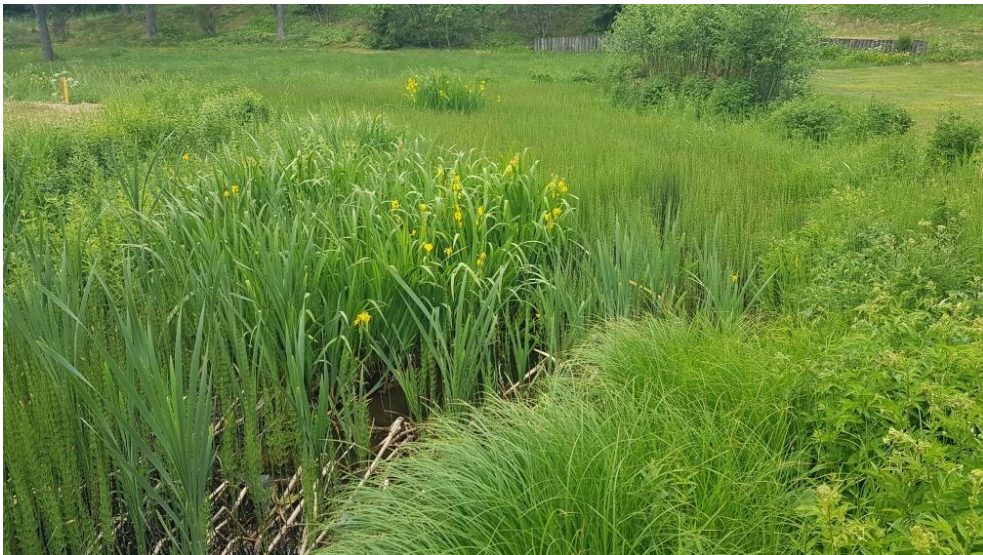
Kuva 36. Lakistonjokea golfkentän alueella (yllä olevasta padosta alavirtaan), missä uoma on melko umpeenkasvanutta.

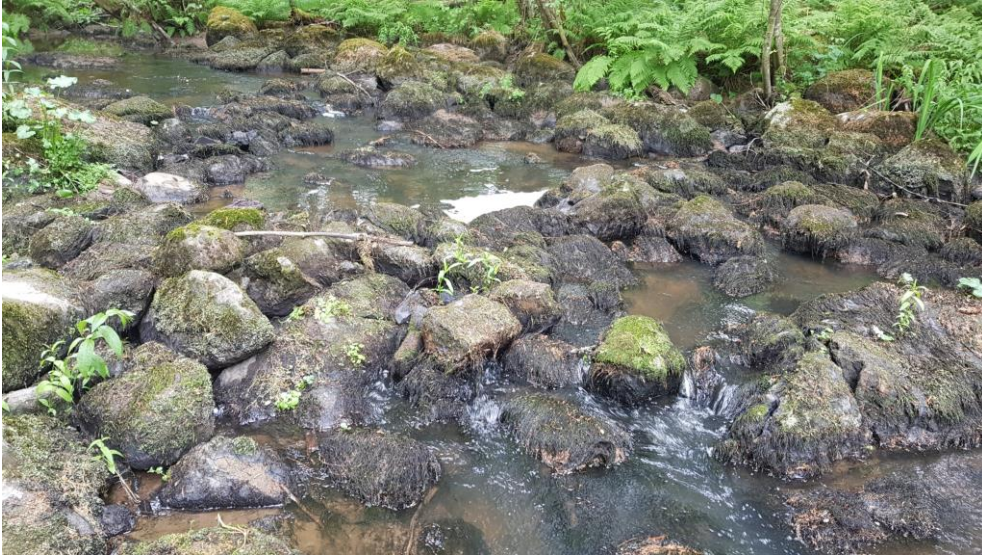
Kuva 37. Lakistonjoen alaosilla olevalla lyhyellä koskipätkällä on poikasille sopivaa aluetta. Vähän veden aikaan uomassa oleva kivimateriaali voi haitata kalojen liikkumista.

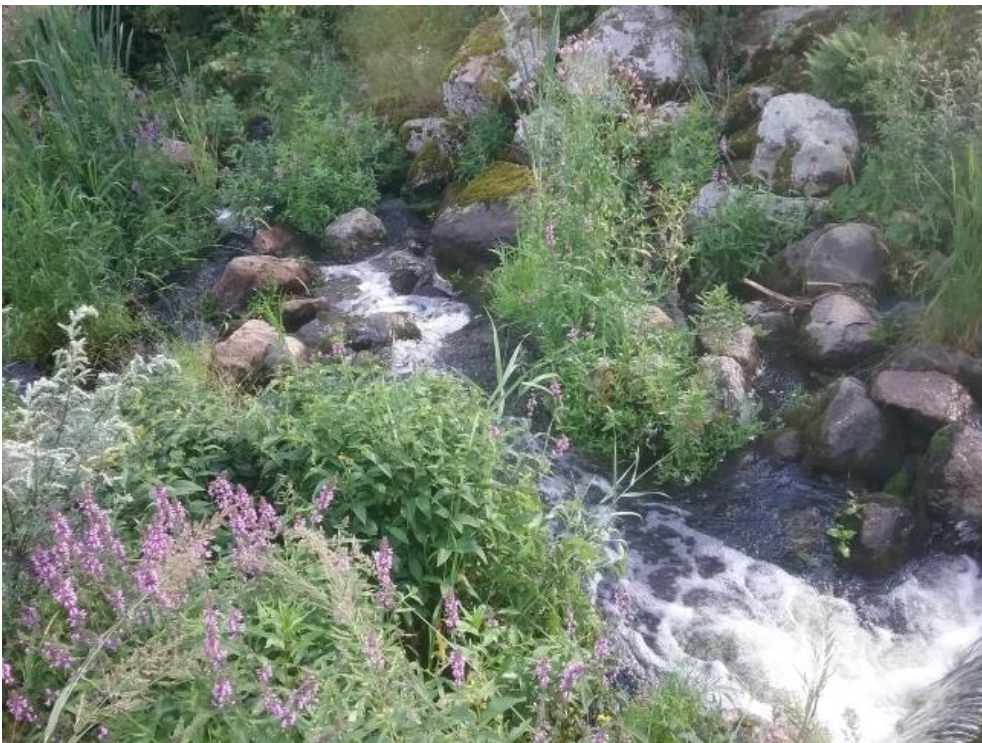
Kuva 38. Kaironkosken säännöstelypato muodostaa täydellisen vaellusesteen. Padon alapuolella on jonkun verran taimenen poikasille sopivaa habitaattia.

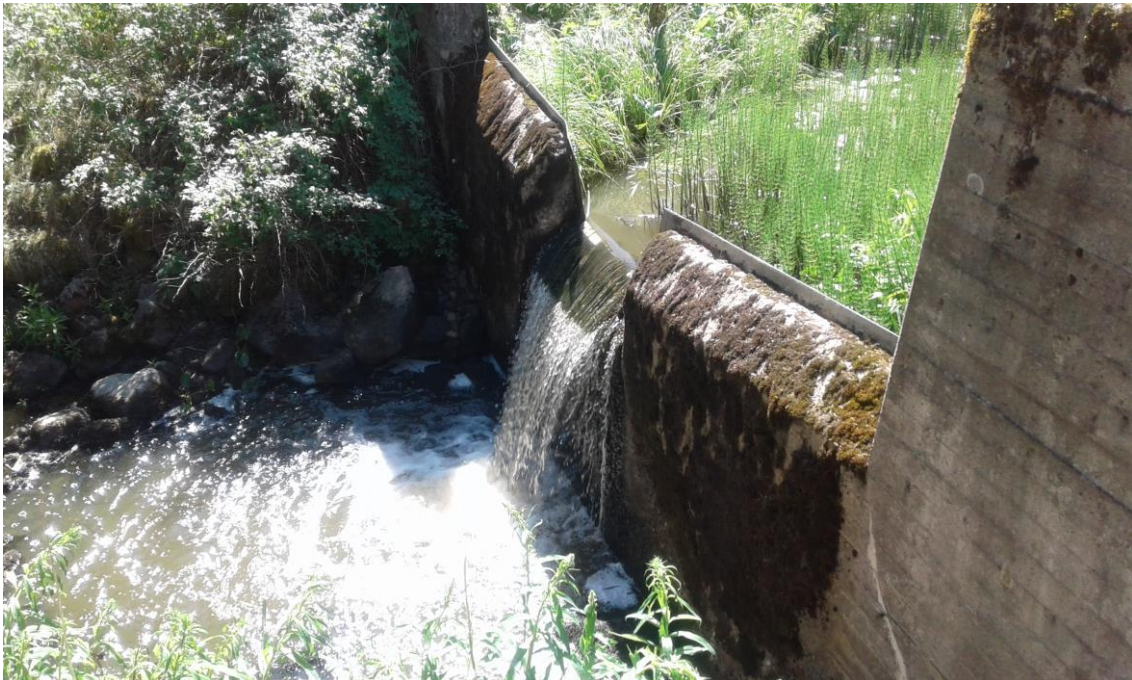
Kuva 39. Härkälänjoen yläosilla sijaitseva säännöstelypato, joka muodostaa täydellisen vaellusesteen.

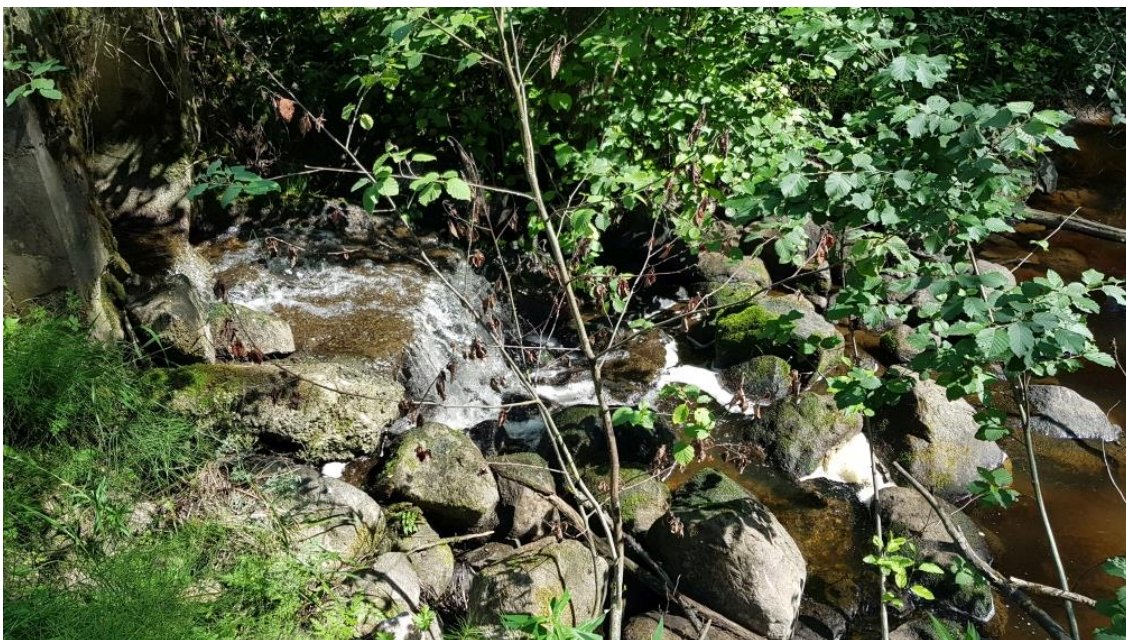
Vesterkullan koillispuolella olevan lammen luusuassa on säännöstelypato, joka muodostaa täydellisen vaellusesteen. Pudostuskorkeutta lammen ja alapuolisen uoman välillä on noin kolme metriä. Säännöstelypadon jälkeen joki jatkaa puromaisena uomana hitaasti virtaillen. Paikoin uomassa olevat kuristumat ja madaltumat kiihdyttävät hetkellisesti virtausta. Uoma on pääosin muta- ja hiekkapohjainen, ja varsinkin suuremman raekoon kivimateriaali puuttuu lähes täysin.

Kuva 45. Vesterkullan koillispuolella sijaitsevan säännöstelypadon alaosa. Kuvassa näkyvä osuus on vain noin vajaa puolet padon aiheuttamasta kokonaispudotuskorkeudesta.

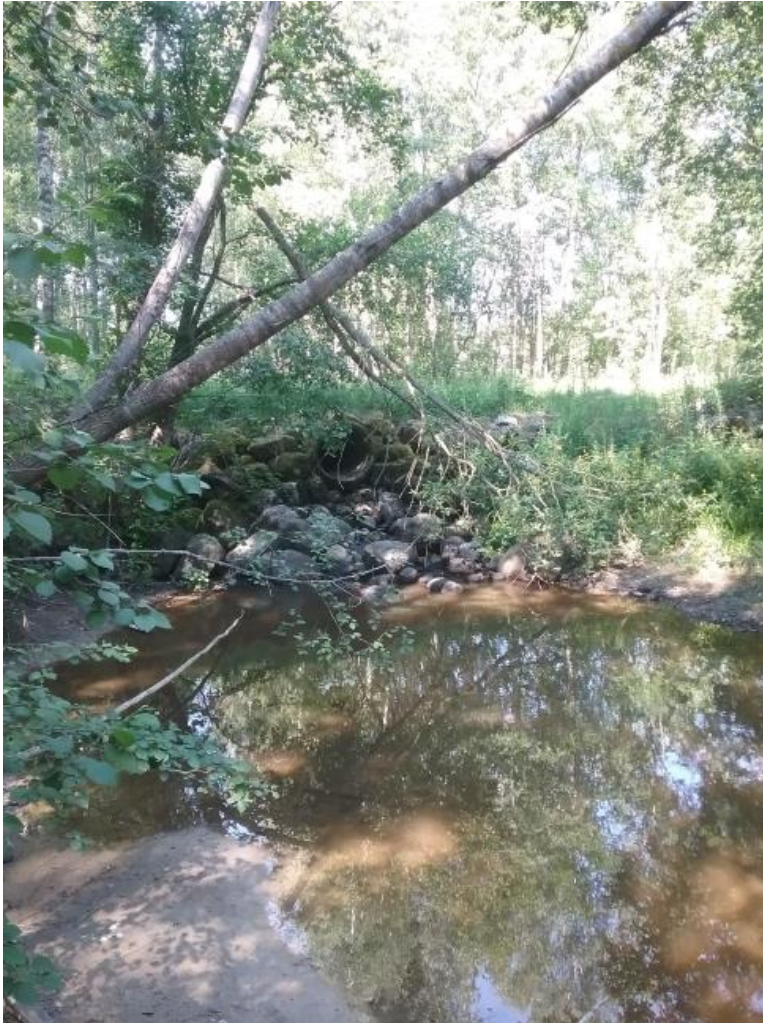
Kuva 47. Vaellusesteenä toimiva tienrumpu alavirrasta kuvattuna.
