Tuusulanjoen Jokipuiston alueen täydennyskunnostus- suunnitelma

Vantaanjoen ja Helsingin seudun
vesiensuojeluyhdistys ry

Tuusulanjoen Jokipuiston alueen täydennyskunnostussuunnitelma

20.06.2019

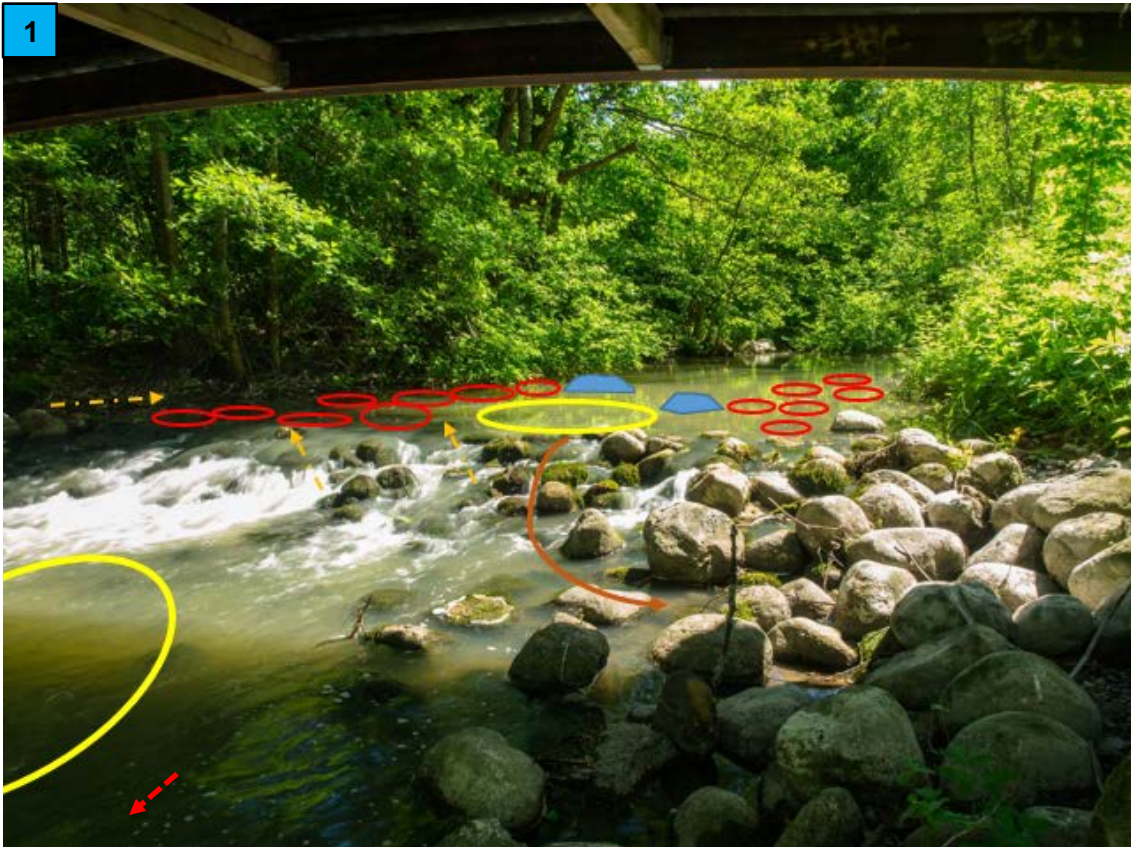
Kuva 1 Jokipuiston sillan yläpuolinen niska. Alueen tärkeimmät toimenpiteet ovat virtauksen kiihdyttäminen uomaa kaventamalla, olemassa olevan poikaskivikon vesittäminen ja kutosoraikkojen luominen.

Sillan alla, kuvan oikeassa laidassa, on runsaasti kivikkoa, joka vesittämällä voidaan luoda hyvä poikashabitaatti (tummanoranssi nuoli). Vesittämistä varten virtausta tulisi ohjata oikeaan laitaan siirtämällä osan pohjakynnyksen kivistä kuvan vasempaan etuyläkulmaan (keltaiset nuolet). Vasemman puolen rannalla on myös runsaasti suurehkoja kiviä, joita voidaan käyttää apuna. Kiviä tulee myös lisätä uoman oikeaan laitaan kynnyksen yläpuolelle.

Kivien lisääminen kynnyksen yläpuolelle ja kynnyksen osittainen avaaminen tulee tehdä ensimmäisenä, jotta alueen lopullinen virtaus on selvillä ennen soraikkojen lisäämistä. Kuvassa uoman oikealla laidalla on jo poikaskivikkoa, jota tulee siirtää lähemmäs uomaa, jotta alueen kivet vesittyvät paremmin.

Alueelle tulee lisäksi rakentaa kaksi 2–5 neliömetrin suuruista kutosoraikkaa (keltaiset ympyrät). Sorat tulisi sijoittaa niskalle kiihtyvään virtaukseen ja heti kynnyksen alle riittävän nopeaan virtaukseen.

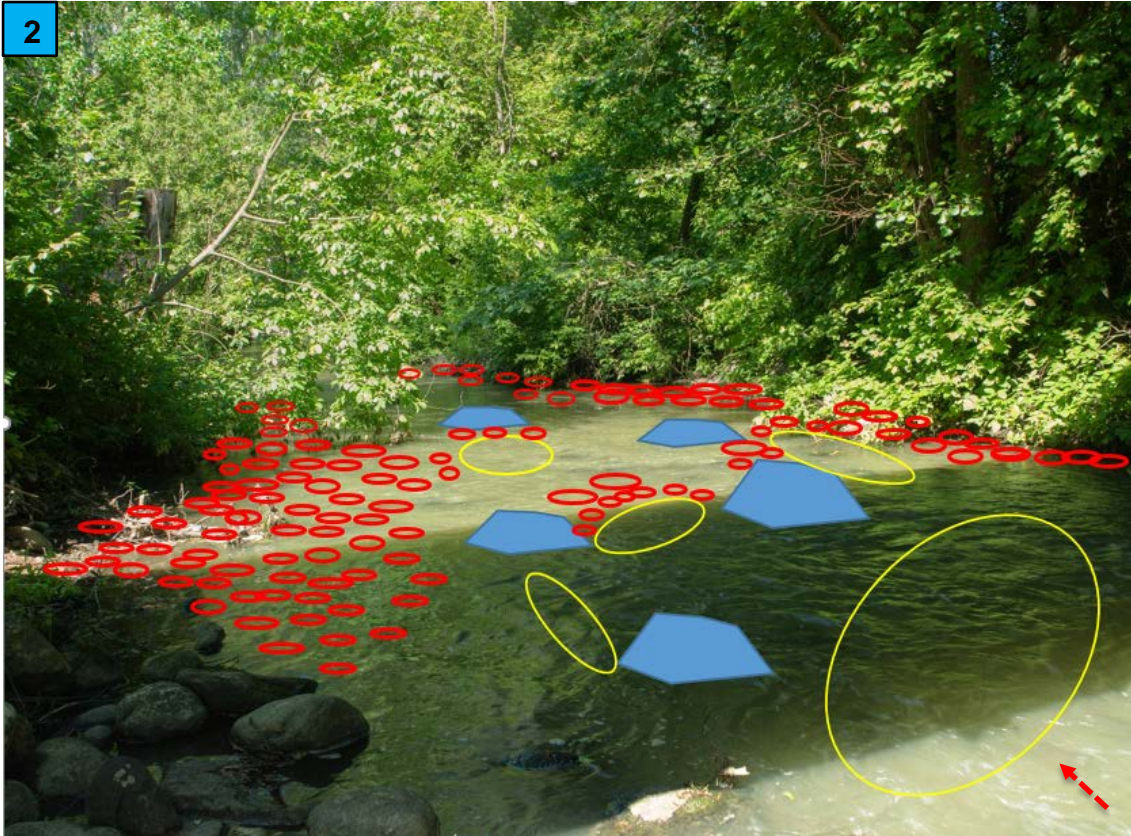
Kuva 2 Jokipuiston sillan alapuoli. Alueen tärkeimmät kunnostustoimenpiteet ovat virran monipuolistaminen suurempien virranohjauksivien (siniset monikulmiot) avulla, kususoraikkojen (keltaiset ympyrät) ja poikaskivikkojen (punaiset ympyrät) luonti ja virran kiihdyttäminen uomaa kaventamalla.

Virranohjauksivet ja poikaskivikot tulee sijoittaa ennen soraa, jotta virtausolosuhteet säilyvät suotuisina. Kaikki toimenpiteet pitää tehdä vasta, kun sillan yläpuoliset toimenpiteet on saatu valmiiksi (kuva 1).

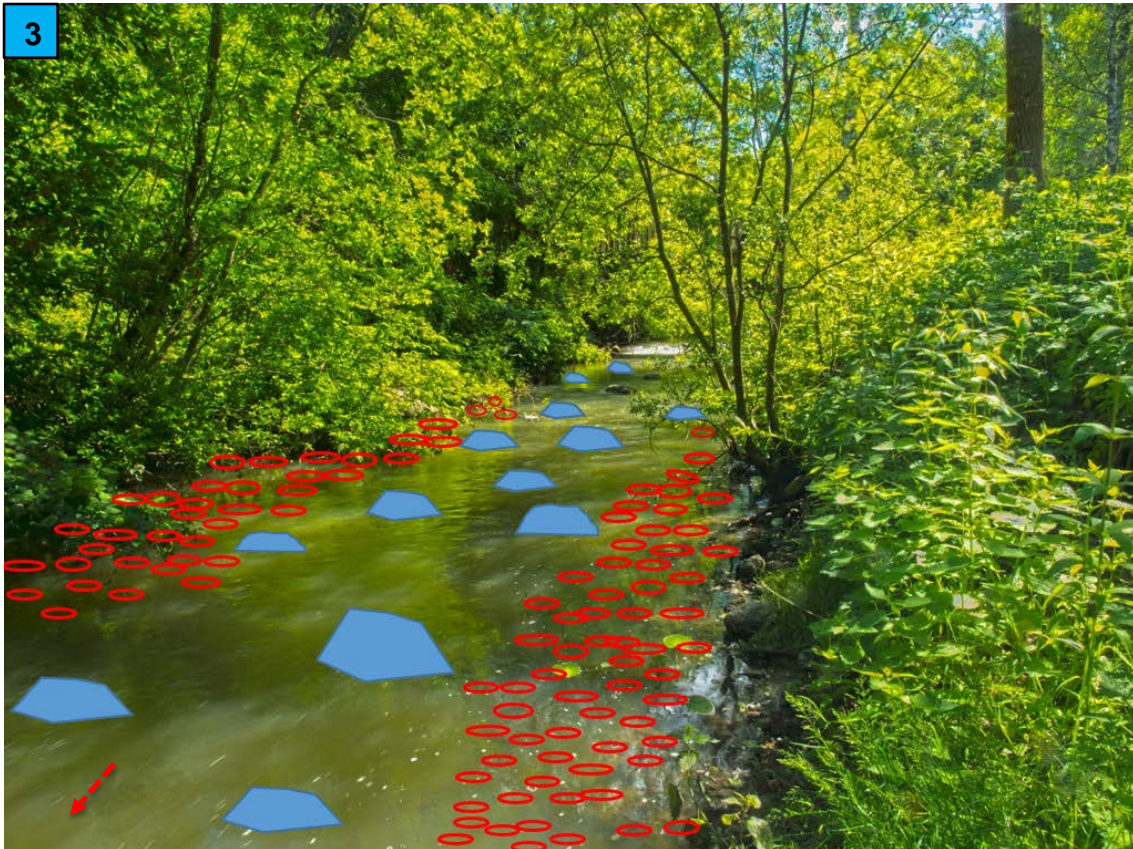
Kuva 3 Jokipuiston sillan alapuolinen virta-alue. Alueen virtaus on nykyisellään hidas ja hyvin monotoninen, minkä lisäksi uoma vaikuttaa suoristetulta. Tärkeimpänä kunnostustoimenpiteenä on virtauksen monipuolistaminen virranohjauskivien avulla.

Rantojen läheisyyteen tulee luoda poikaskivikkoja, jotka kaventavat hieman uomaa ja kiihdyttävät veden virtausnopeutta alueella. Lisäksi pohjaan tulisi ankkuroida muutamia puurunkoja, jotka omalta osaltaan monipuolistavat alueen virtausta, tarjoavat ravintoa hyöteisfaunalle sekä toimivat suojapaikkana kaloille.

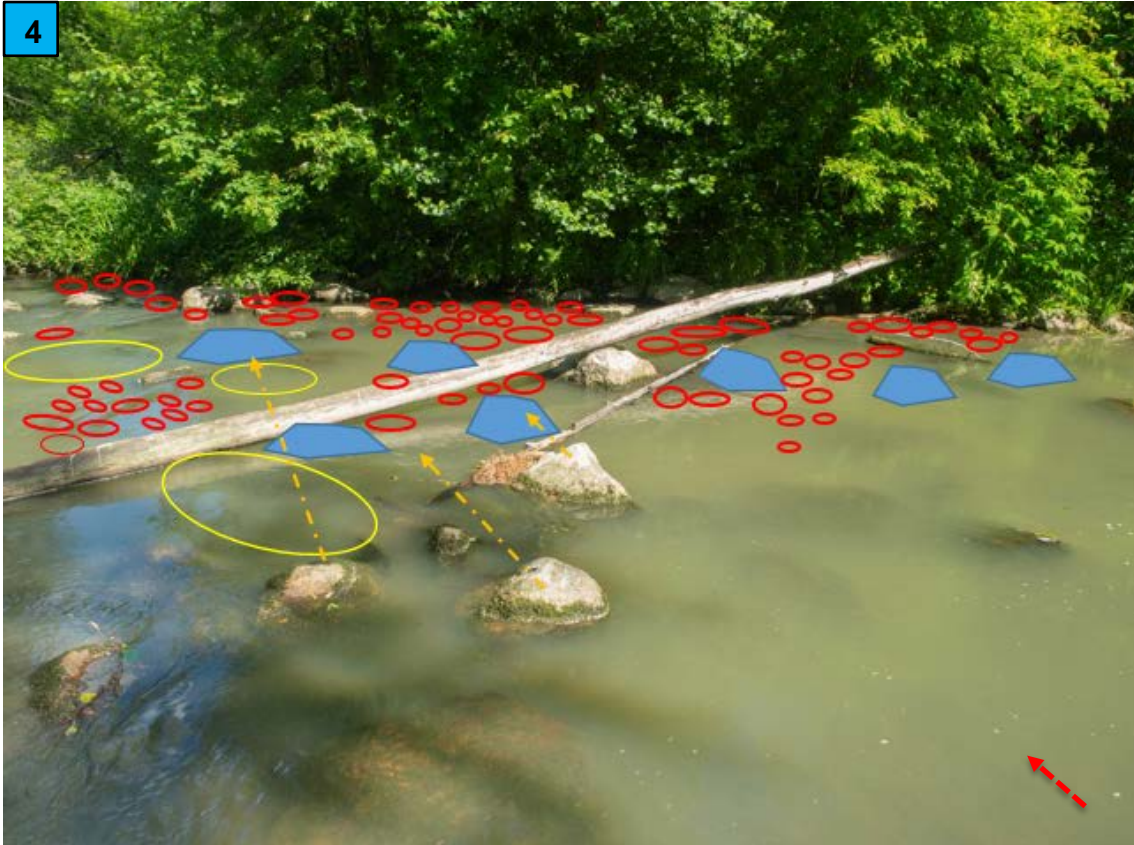
Kuva 4 Jokipuiston sillan alapuolinen alue. Alueen suurempia kiviä tulee siirtää ja kiviä lisätä siten, että osa virtauksesta ohjautuu kuvissa etuvasemmalle aukeavaan sivu-uomaan. Pääuoman laitoihin lisätään poikaskivikkoja (punaiset ympyrät), jotka toimivat taimenen pienpoikasten suojapaikkoina ja karikkeen pidättiminä. Samalla kivet kaventavat pääuomaa, jotta virtaus pääuomassa kiihtyy kutusoraikoille (keltaiset ympyrät) otollisemmaksi. Osa poikaskivestä tulee sijoittaa soraikkojen taakse, estämään soran huuhtoutuminen alavirtaan. Kuvissa näkyvää puunrunkoa ei tule poistaa uomasta. Runkoa voidaan käyttää virran ohjaamiseen ja soraikkojen tukena kivimateriaalin sijasta. Suurten kivien ja poikaskivien sijoittelut tulee tehdä ennen soran lisäämistä.

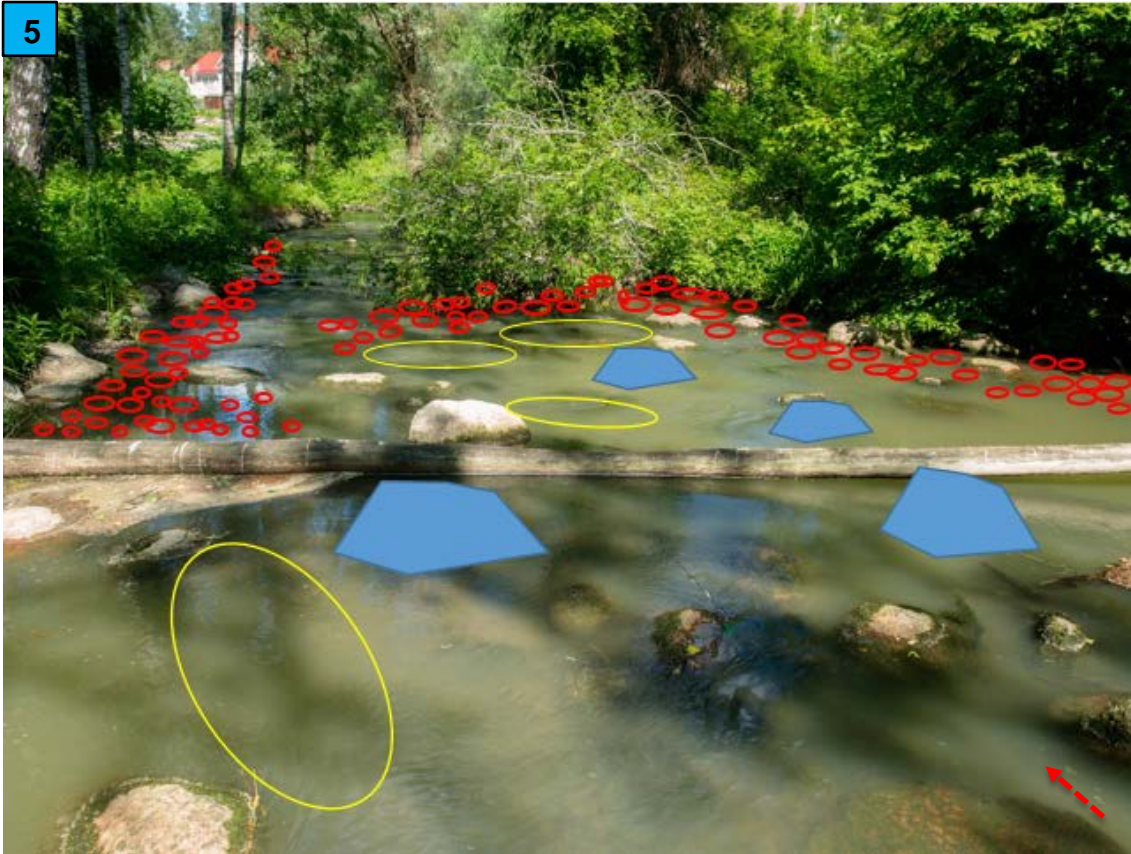
Kuva 5 Jokipuiston sillan alapuolinen alue ja saaren sivu kuvattuna kuvasta 4 alavirtaan. Kuvan etualan runko on sama kuin kuvassa 4. Uoman laiduille tulee rakentaa poikaskivikoita (punaiset ympyrät), minkä lisäksi alueelle voidaan lisätä muutama suurempi virranohjauskivi (siniset monikulmiot). Uoman ylle kaareutunut puun latva tulee säilyttää paikoillaan ja latvan etupuolelle tulee lisätä poikaskiveä ja kutusoraa (keltaiset ympyrät). Poikaskivikkoa tulee jatkaa myös puun alle.

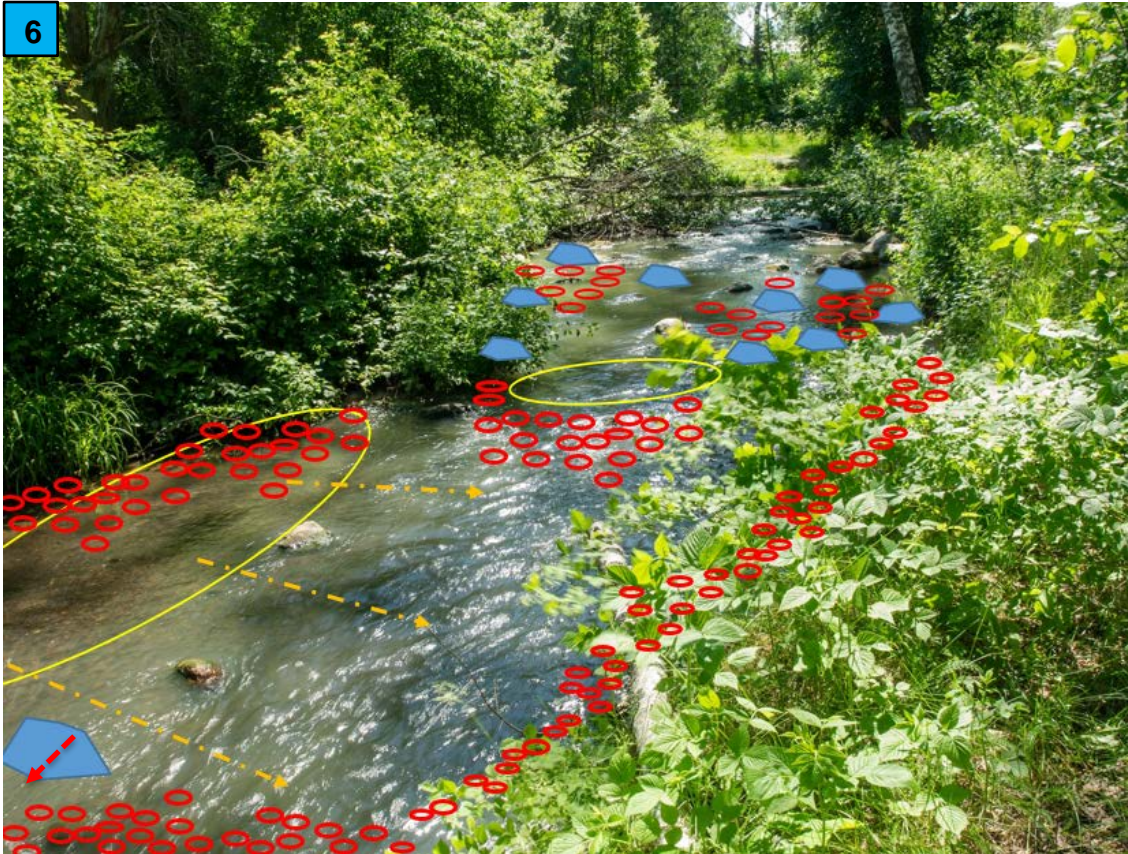
Kuva 6 Jokipuiston saaren sivu alavirrasta kuvattuna. Yläosalla uoman yli kaatunut runko ja puun latva samat kuin kuvassa 5. Alueen virtausta tulee monipuolistaa lisäämällä virranohjauskiviä (siniset monikulmiot). Suurempien kivien väliin ja rantojen läheisyyteen tulee rakentaa poikaskivikkoja (punaiset ympyrät). Uoman vasemmassa laidassa on valmiiksi hienojakoisesta sorasta koostuva kutusoraikko, joka tulee siirtää päävirtaan (keltaiset nuolet). Soraikkoon tulee myös lisätä sekaan hieman karkeapaan kutusoraa. Soraikko tulee tukea alapuolelta poikaskivikon ja muutaman suuremman kiven avulla.

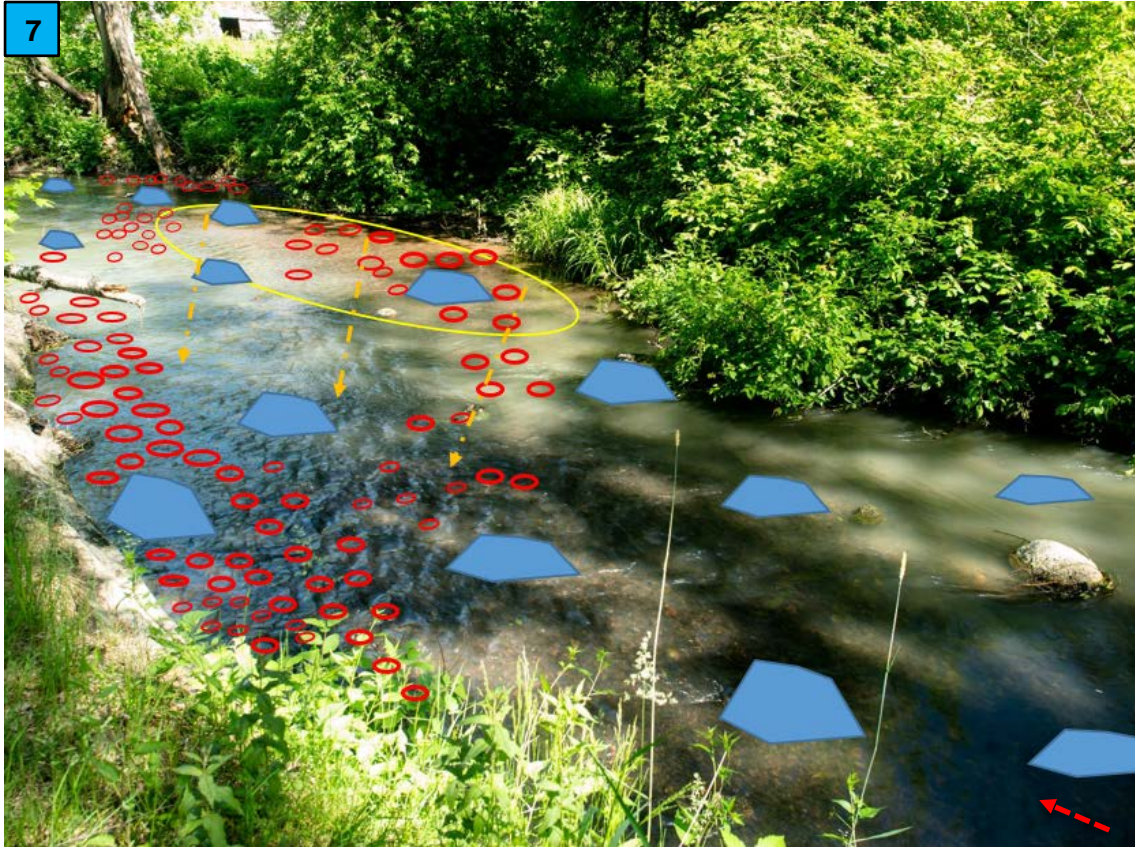
Kuva 7 Jokipuiston saaren sivun alin osuus hieman kuvan 5 ottopaikasta alavirtaan kuvattuna. Alueen tärkeimmät kunnostustoimenpiteet ovat virtauksen kiihdyttäminen ja monipuolistaminen, jotta koskialuetta saadaan jatkettua vasemmassa yläkulmassa näkyvään mutkaan asti. Virtausta kiihdyttämään ja monipuolistamaan alueelle lisätään virranohjaus- (siniset monikulmiot) ja poikaskivikkoja. Kuvan oikeassa ylälaidassa oleva soraikko tulee siirtää parempaan virtaukseen ja lisätä soran sekaan karkeampaa kutasoraa.

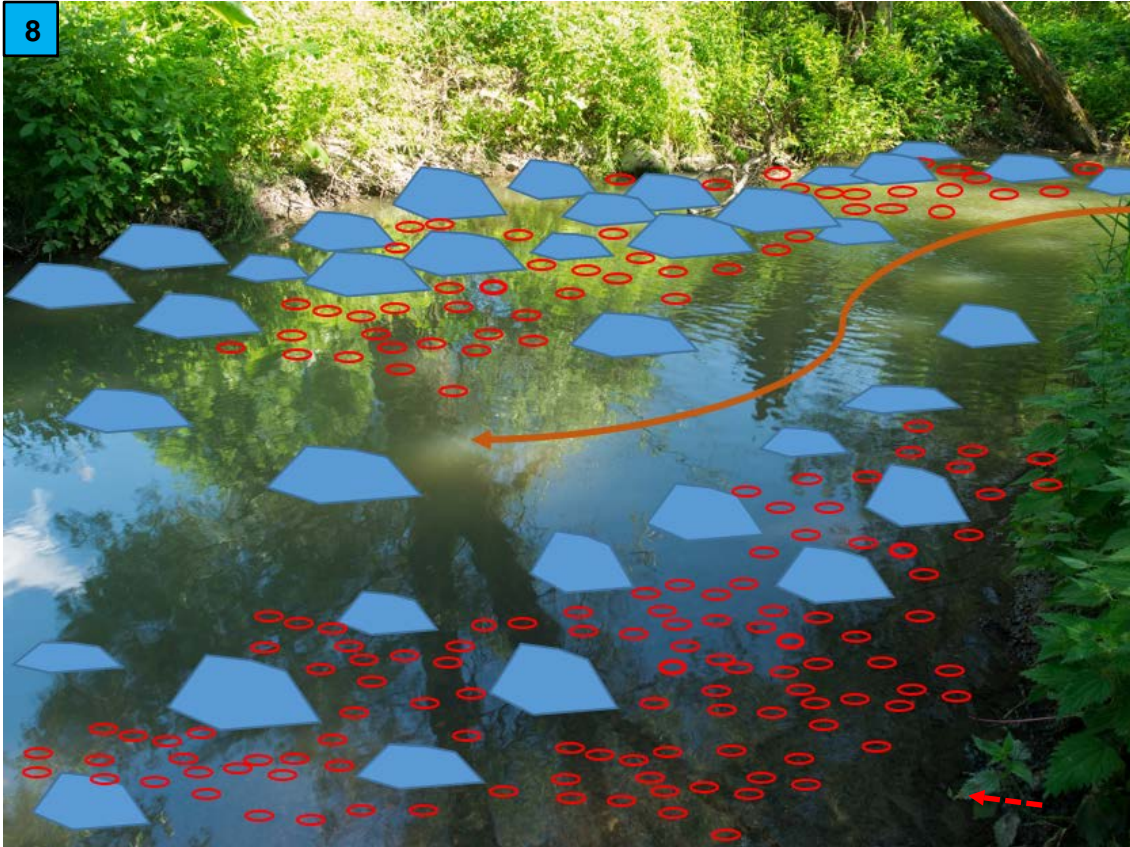
Kuva 8 Jokipuiston saaren sivu mutkan jälkeen alavirrasta kuvattuna. Alueen virtausnopeus on nykyisellään erittäin hidas ja joki on syönyt osan vastarannan penkasta. Tärkeimpänä kunnostustoimenpiteenä on suurempien viranohjauskivien (siniset monikulmiot) tuonti alueelle. Kivien avulla virtausta kiihdytetään ja käännetään kohti saartaa (tummanoranssi nuoli). Lisäksi virranohjauskivien sekaan tulee lisätä poikaskivikkoa. Kivikot toimivat kalojen elinympäristöinä, keräävät virran kuljettamaa lehtikariketta, joka toimii ravintona alueen hyönteisfaunalle.

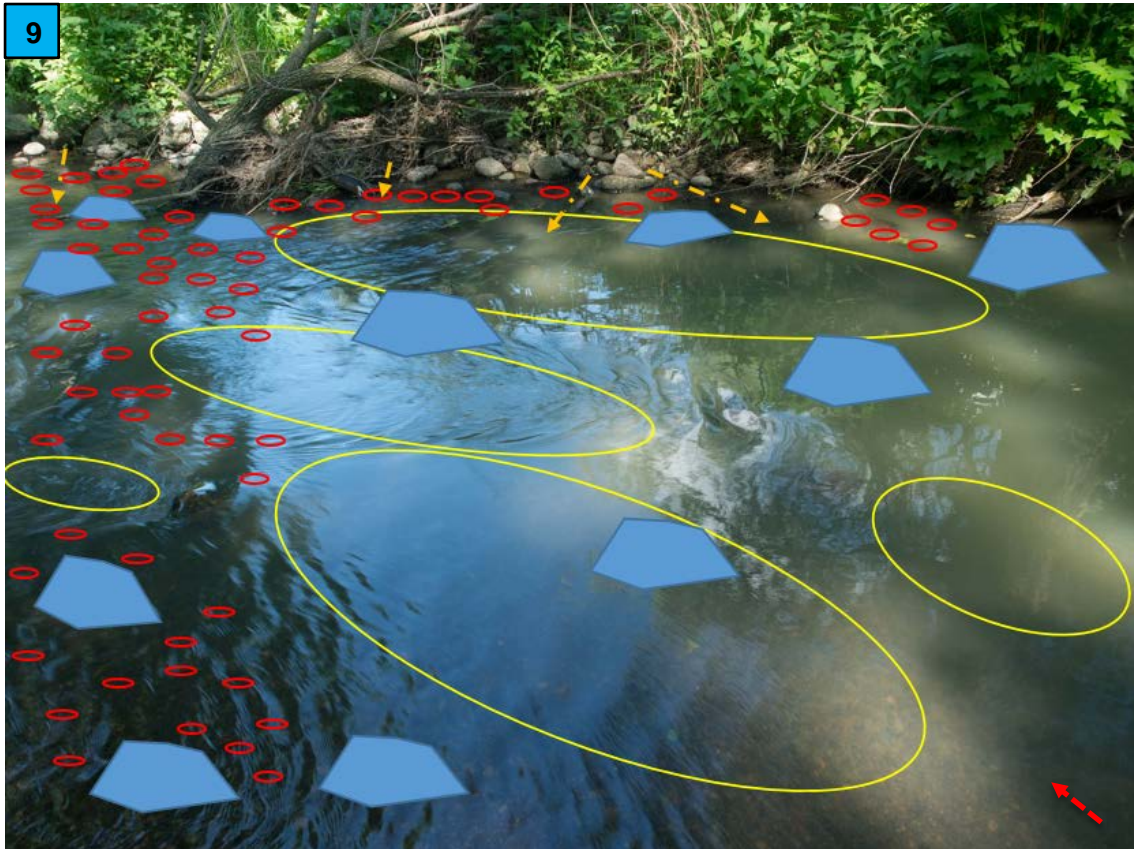
Kuva 9 Jokipuiston saaren takana sijaitseva kiihtyvän virran alueen yläosa. Tärkeimpänä toimenpiteenä on uusien 1–4 m² suuruisten kutasoraikkojen luominen niska-alueelle, kohtaan jossa veden peili murtuu koskimaiseksi (keltaiset ympyrät). Soraikot tulee tukea poikaskivikolla. Saaren vastaisessa rantapenkassa on jonkin verran poikaskivikoksi soveltuvaa kivikkoa.

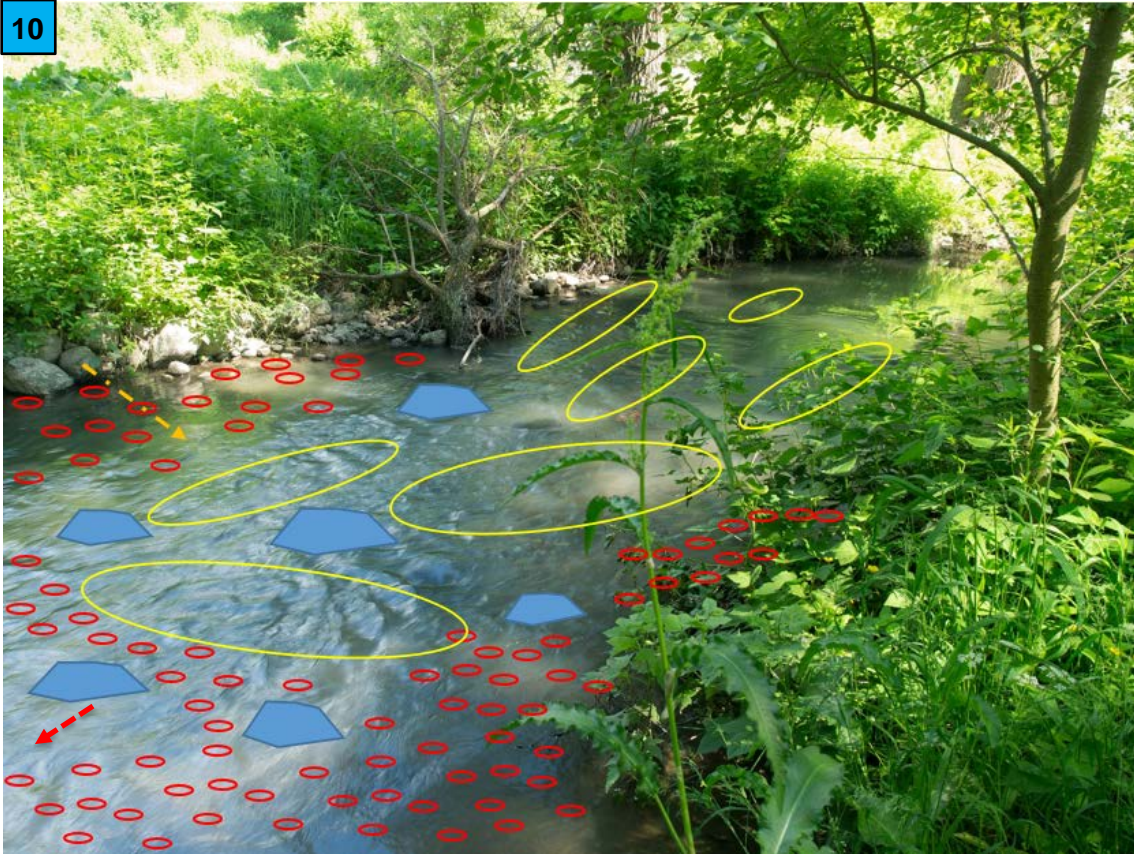
Kuva 10 Jokipuiston saaren takana sijaitsevan kiihtyvän virta-alueen alaosa. Virta-alueen yläpäässä olevat neljä soraikkoa (keltaiset ympyrät) ovat samat kuin kuvassa 9 etualalla olevat. Voimakkaan virran alueelle tulee rakentaa kolme 2–4 m² suuruista soraikkoa, jotka tuetaan alavirran puolelta virranohjaus- (siniset monikulmiot) ja poikaskivillä (punaiset ympyrät).

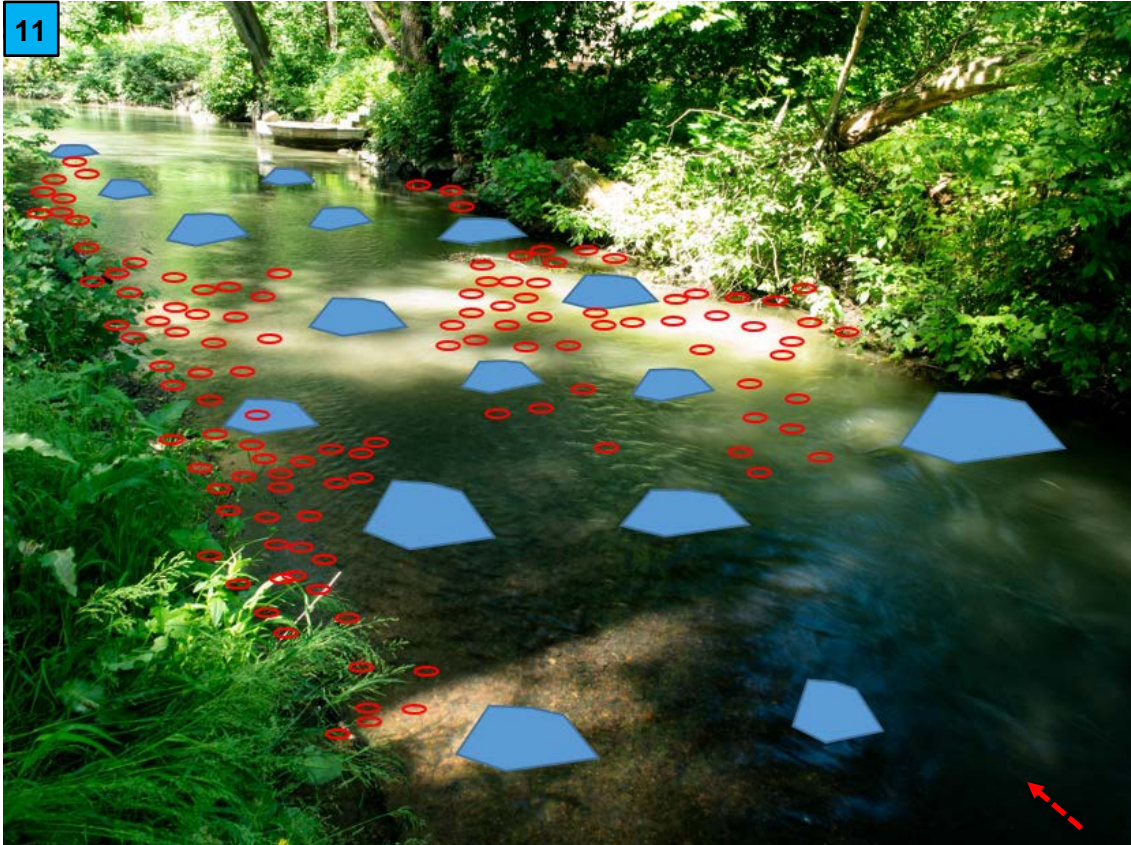
Kuva 11 Jokipuiston saaren takaosan loppuliuku. Alueen virtaus on nykyisellään hyvin monotoninen ja suuremmat kivet puuttuvat kokonaan. Alueelle tulee tuoda suurempia virranohjauskiviä (siniset monikulmiot) ja rantojen tuntumaan tulee luoda poikaskivikkoja (punaiset ympyrät). Kuvan keskivaiheilla olevalle alueelle poikaskivistä ja/tai puusta rakennetaan pienet suisteet, jotka kiihdyttävät virtaa ja pidättävät sen kuljettamaa lehtikariketta. Näin saadaan myös jatkettua virta-aluetta pidemmälle alavirtaan.

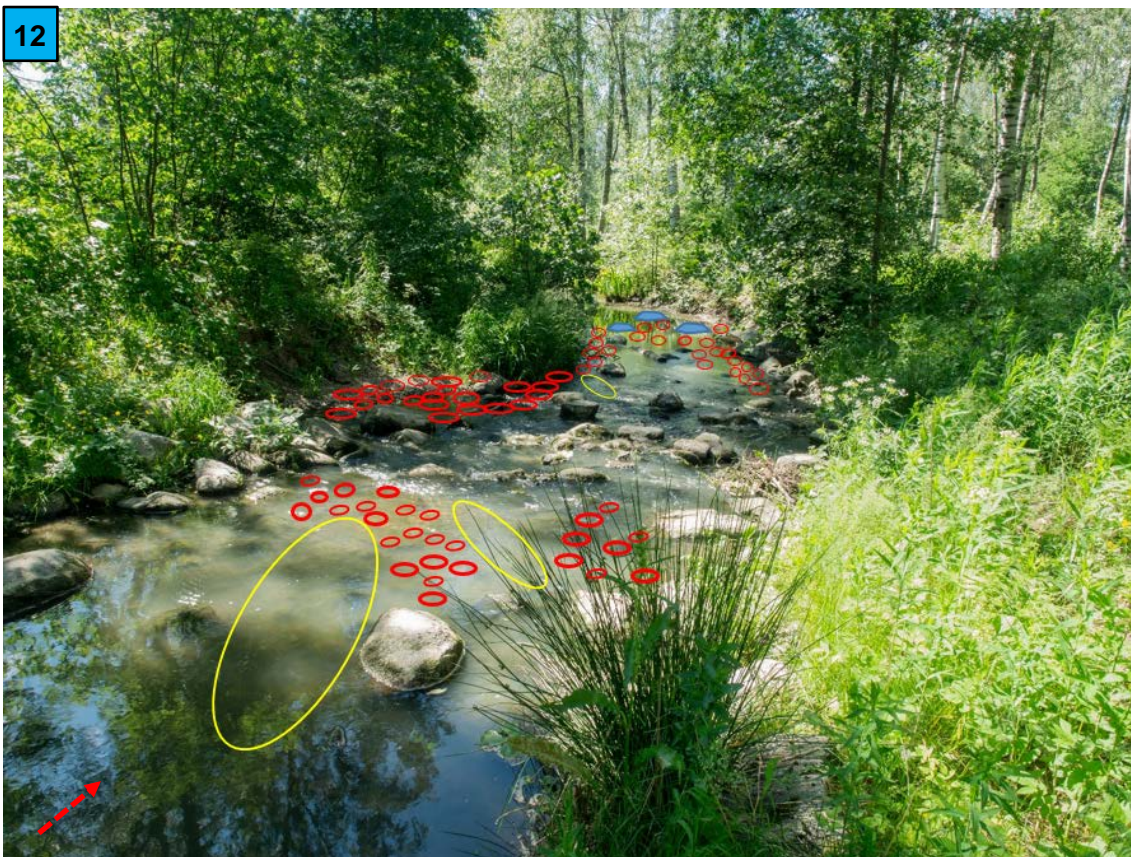
Kuva 12 Jokipuiston saaren etelänpuoleinen sivu-uoma. Tällä alueella tehtävät kunnostukset tulee jättää viimeiseksi, koska pääasialliset kunnostuskohteet sijaitsevat pääuomassa. Veden virtaus hidastuu voimakkaasti kynnyksen jälkeen ja kuvan taustalla olevat alueet ovat käytännössä seisovaa vettä.

Koskialuetta voidaan jatkaa ohjaamalla uomaan vettä päävirrasta (kuvat 4 ja 5) ja kaventamalla uoman alaosa poikaskivillä, jolloin kuva taka-alalle sijoitettavat suuremmat kivet (siniset monikulmiot) ovat vielä silminnähdyn virtaavan veden alueella. Kivien sijoitusalueen takana kasvaa runsaasti vesikasvillisuutta, eikä veden virtaus ole siellä riittävä.

Alueen niskalle sijoitetaan 3–5 m² soraikkoa (keltaiset ympyrät), jonka taakse ja alapuolelle sijoitetaan poikaskivikkoa. Tähän tarvittavat kivet saadaan poistamalla kivikkoa pohjasta, soraikkokojen sijoituspaikalta. Myös virran alaosa on yksi potentiaalinen soran sijoittamiskohde, muutoin alue toimii poikashabitaattina.

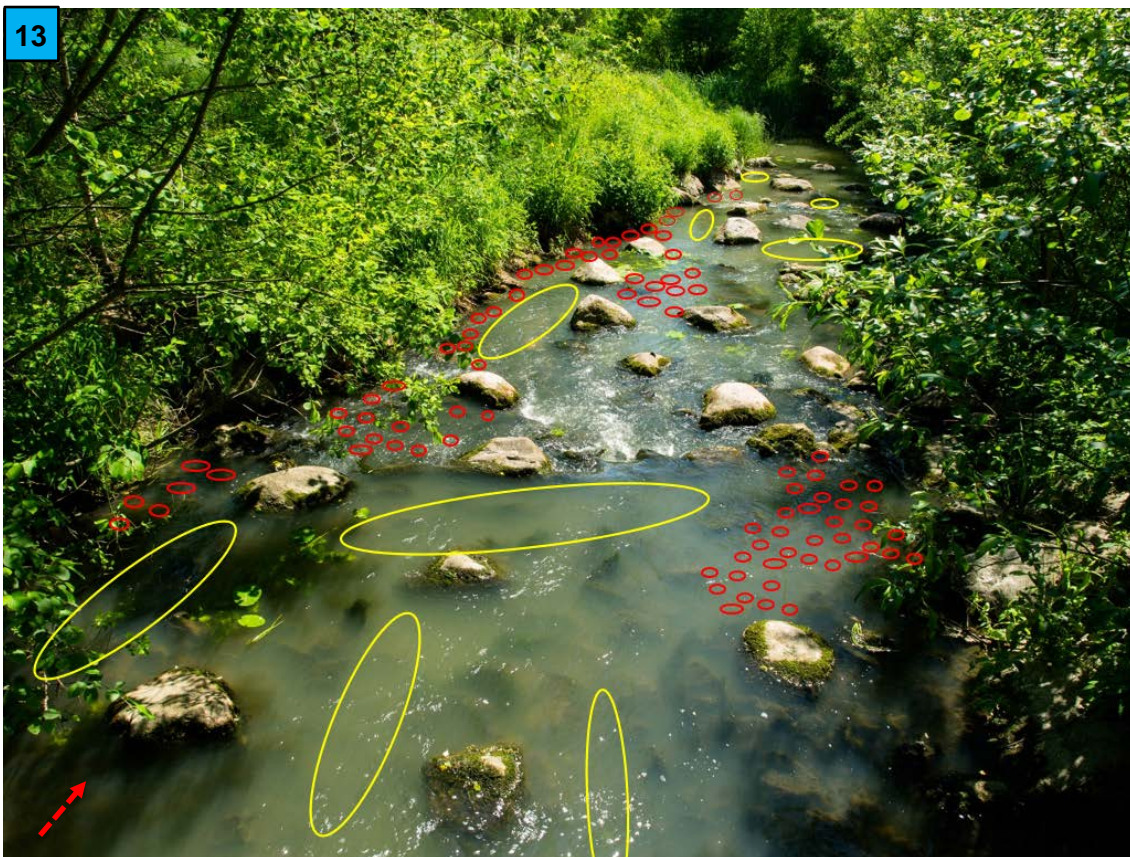
Kuva 13 Jokipuiston alaosan länsipuolisen koskialueen yläosa. Kosken rakenne on valmiiksi hyvä eikä virtaa tarvitse muuttaa. Alueelle tulee lisätä soraa (keltaiset ympyrät) ja poikaskiviä (punaiset ympyrät). Sora tulee lisätä kivien väleihin sellaisiin paikkoihin, joissa on tarpeeksi vettä sekä kiihtyvä virta. Pohjan kivet tulee raivata pois soran sijoituskohdista. Näin soraa ei kulu kivien kolojen täyttämiseen.

Raivatut kivet voidaan sijoittaa osittain soran päälle tai poikaskivikoiksi kuvaan merkittyihin kohtiin (punaiset ympyrät). Pohjan raivaaminen tulee tehdä ensimmäisenä, tämän jälkeen raivaamista kivistä rakennetaan soratukevia poikaskivikoita. Tarvittaessa alueelle tuodaan lisää poikaskiveä. Varsinaiset kutosoraikat sijoitetaan virtaan viimeisenä.

Kosken niskan yläpuolinen pajukko tulee säilyttää sen toimiessa hyvänä suojapaikkana. Pajukon alle voisi myös lisätä soraa. Sen sijaan kosken alaosan ulpukkakasvustot tulee poistaa, jota ne eivät pääse leviämään soraikkoihin ja siten kerryttämään niihin kiintoainetta juurillaan.

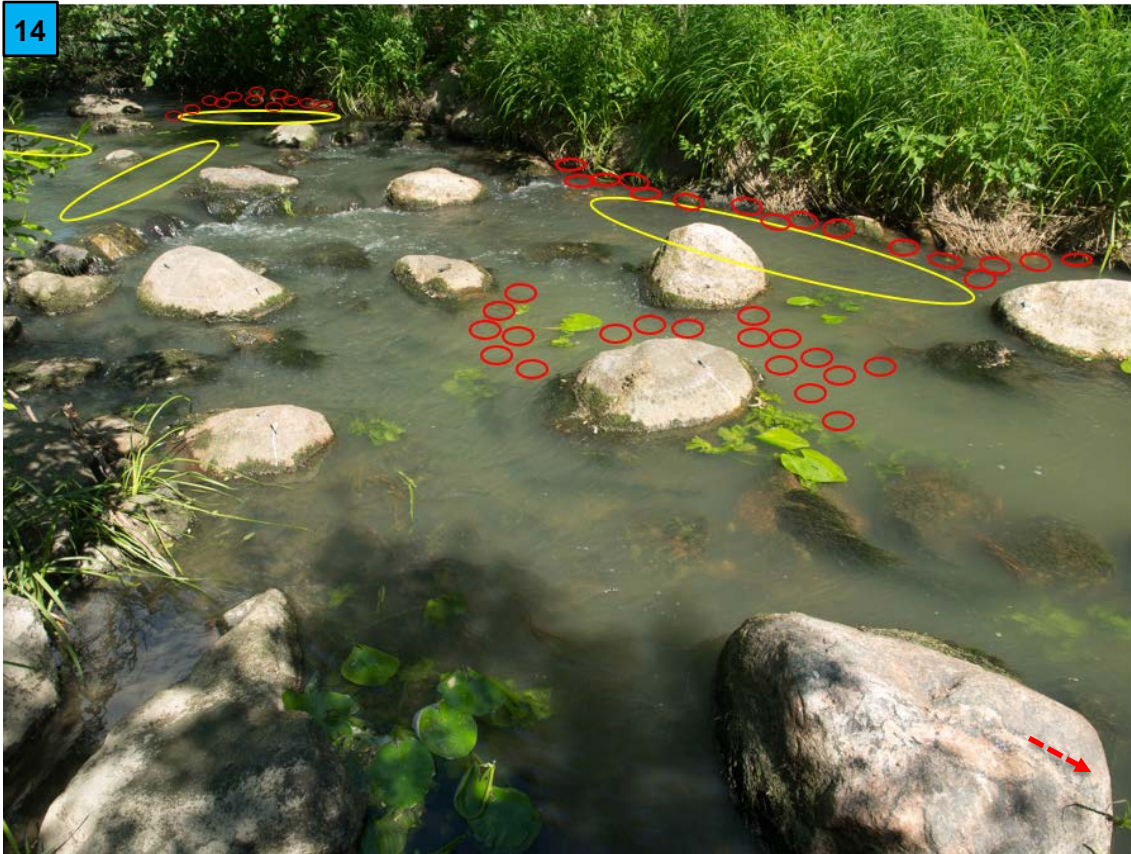
Kuva 14 Jokipuiston alaosan länsipuolisen koskialueen keskivaihe. Kuvassa 14 näkyvät keskivaiheen soraikkojen (keltaiset ympyrät) ja poikaskivikkojen (punaiset ympyrät) tarkemmat sijoituspaikat.

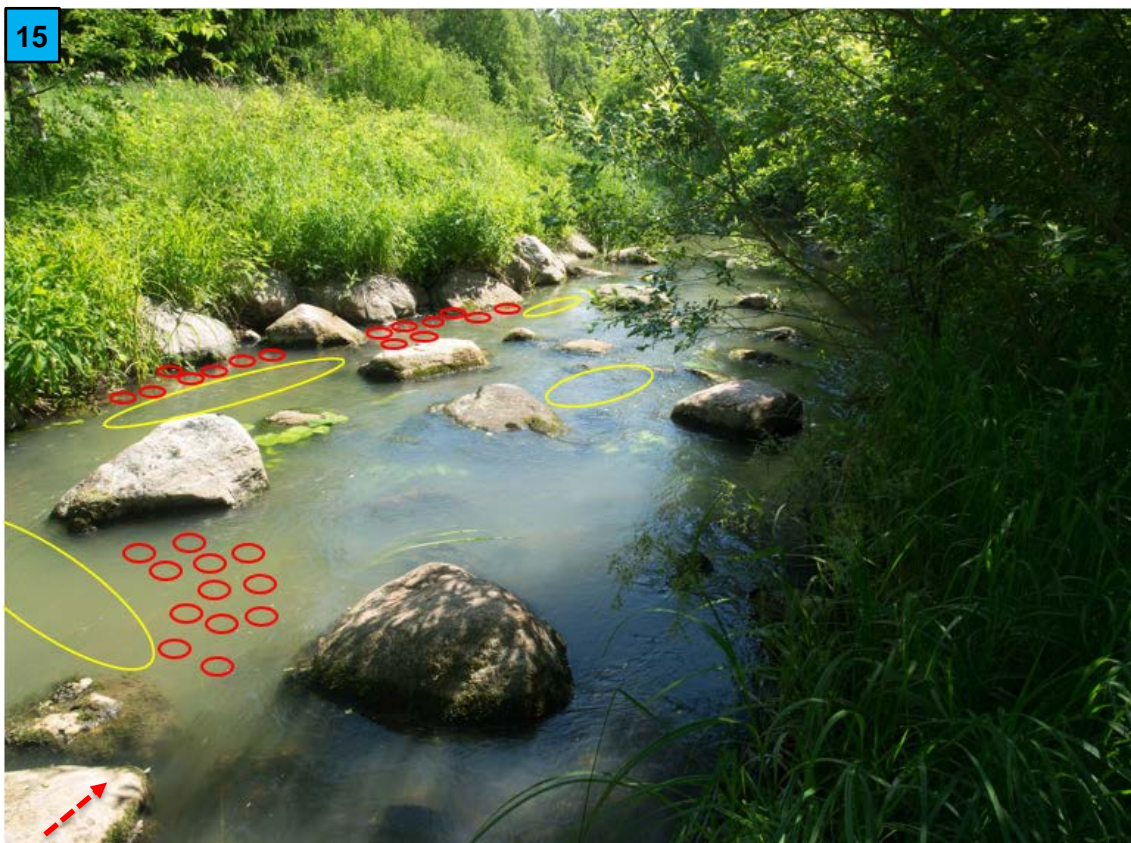
Kuva 15 Jokipuiston alaosan länsipuolisen koskialueen alavirran soraikkojen (keltaiset ympyrät) ja poikaskivikkojen (punaiset ympyrät) tarkemmat sijoituspaikat.
