# VHVSY ry:n kalataloudelliset kunnostukset vuonna 2025

Raportti 25/2025

29.12.2025

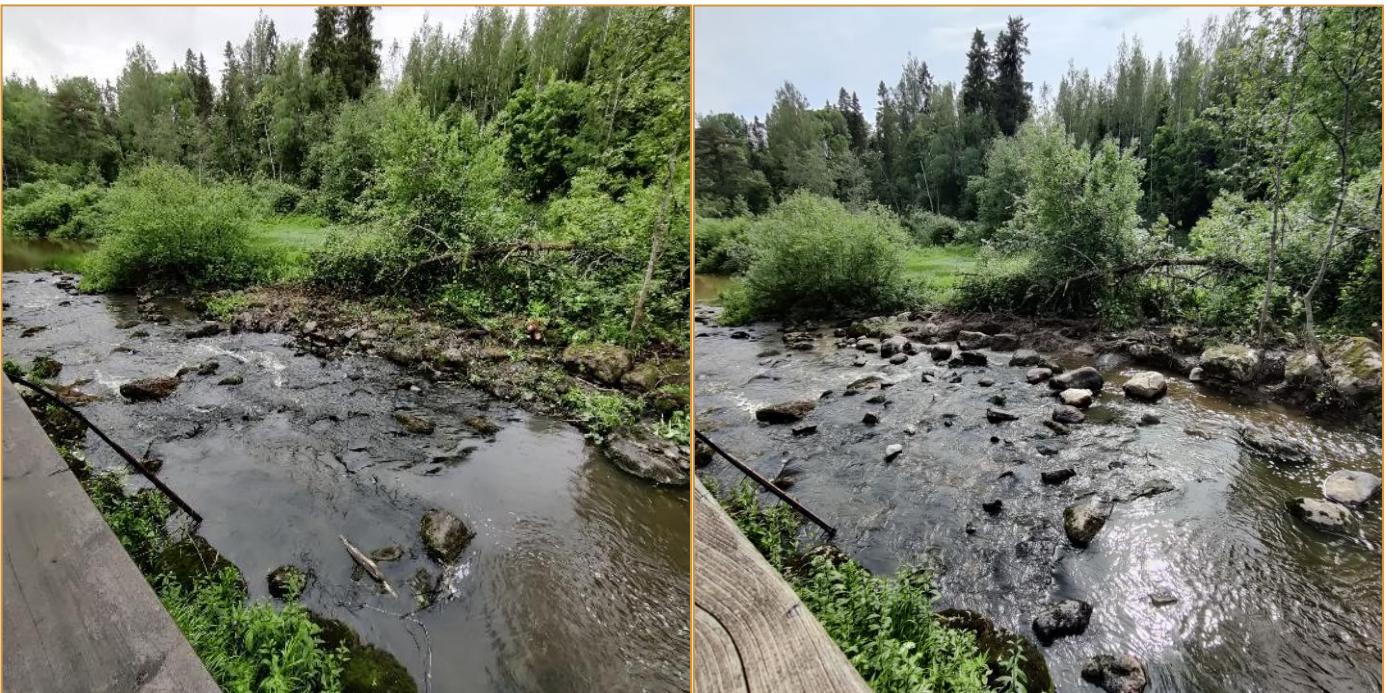
**Kuva 1.** Vanhanmyllynkosken alaosa ennen (vas.) ja jälkeen kesän 2025 kunnostustoimia (oik.)

Kesän 2025 kunnostuksella monipuolistettiin ja levennettiin koskea 15–20 metrin matkalta. Samalla luotiin pienille kalanpoikasille uutta matalan veden suoja-alueita noin 50 neliömetrin verran (kuva 1). Vallia ei saatu täysin purettua yhden päivän aikana, eikä sopivaa ajankohtaa töiden jatkamiseksi saatu sovittua samalle kesälle. Lisäksi osa kivistä oli liian suuria liikutettavaksi

lihasvoimin. Tämän vuoksi kunnostamista on tarkoitus jatkaa kesällä 2026, jotta koko koski saataisiin lähemmäksi alkuperäistä muotoaan. Tulevana kesänä kokeillaan myös erinäisten vinssien ja tunkkien hyödyntämistä suurien kiven liikuttamisessa.

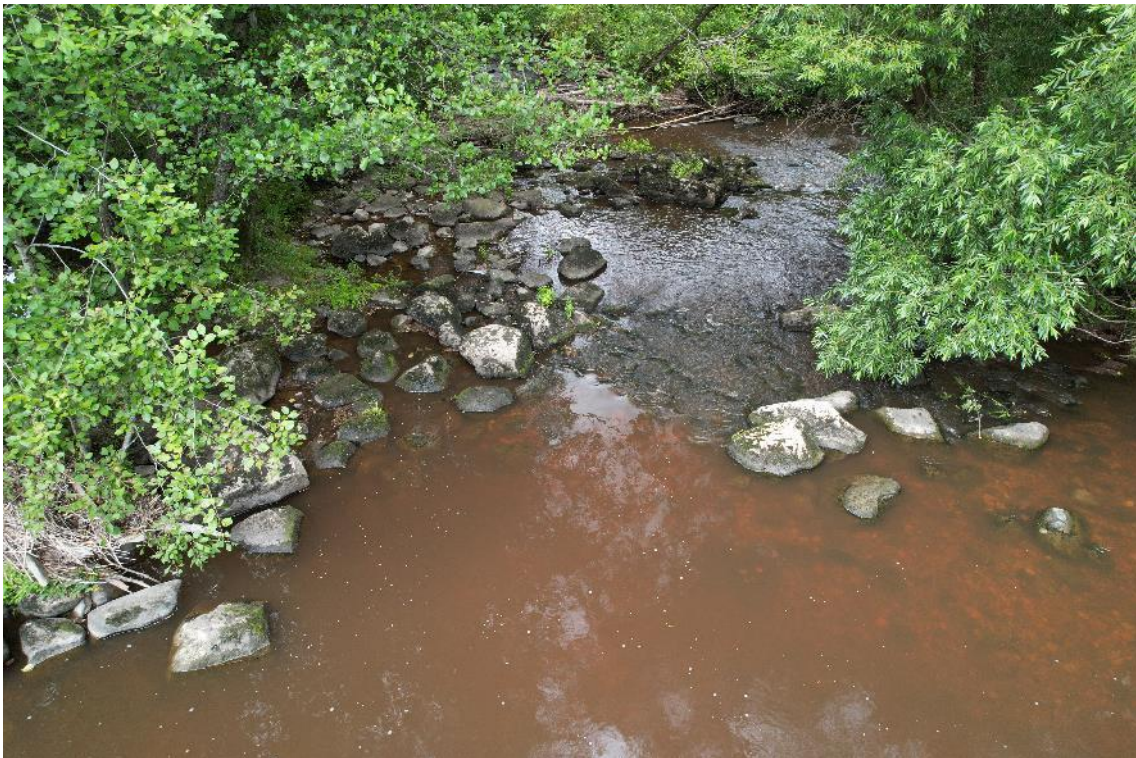
**Kuva 2.** Matarinkoskeen rakennettiin 20 m<sup>2</sup> laajuinen soraikko saaren viereisen niskakynnyksen läheisyyteen.

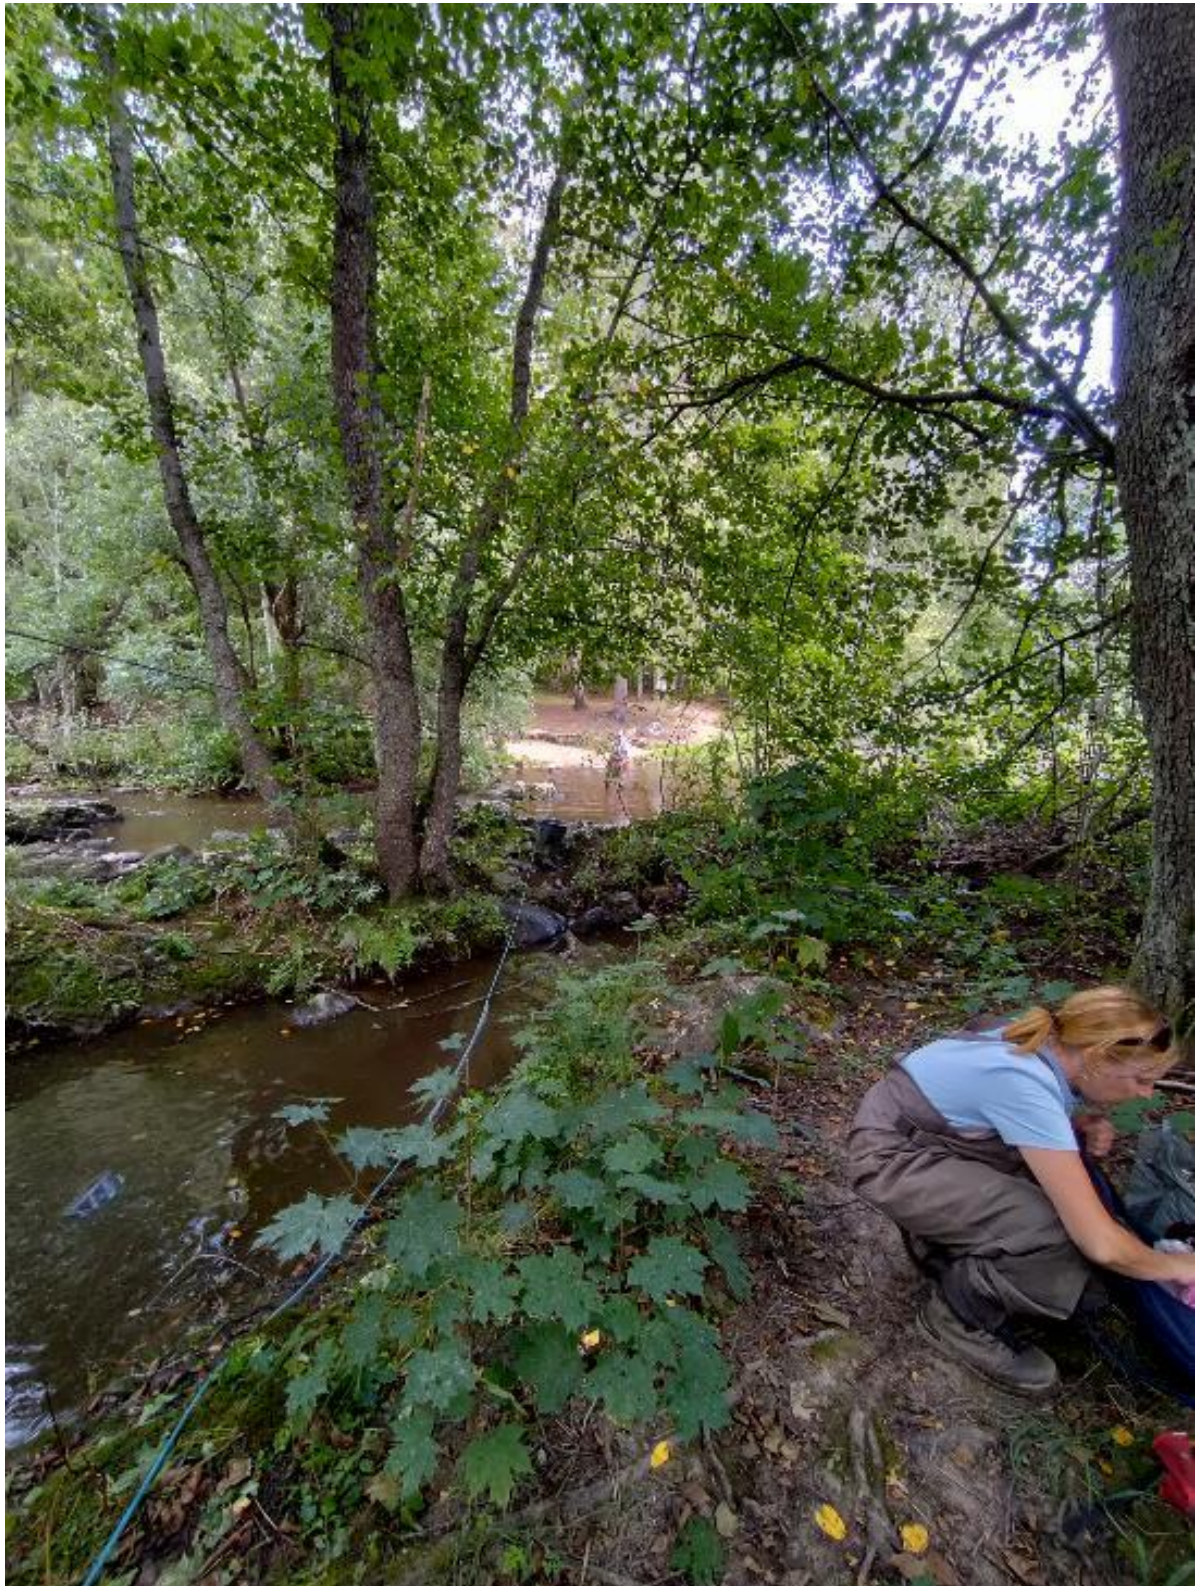
Kosken yläosan saareen itäpuolelle rakennettiin uusia kutualueita kaivinkoneen avulla elokuussa 2024. Tuolloin osa sorasta nostettiin saareen levitettäväksi seuraavana kesänä. Saareen jätetty sora levitettiin elokuussa 2025 VHVSY:n henkilökunnan voimin (kuva 3). Kunnostamiseen osallistui yhteensä viisi henkilöä. Sorasta rakennettiin yhteensä 20 m<sup>2</sup> laajuinen uusi kutusoraikko meritaimenille (kuva 2). Tämän lisäksi siivottiin vuoden 2024 koneellisen kunnostuksen jäljiltä jäänyt sorakasan pohja, jonka kivet levitettiin uomaan (kuva 4).

**Kuva 3.** Kutusoraikon rakentamista vaijeriradan avulla Matarinkoskella 2025. Kunnostusalue taustalla.

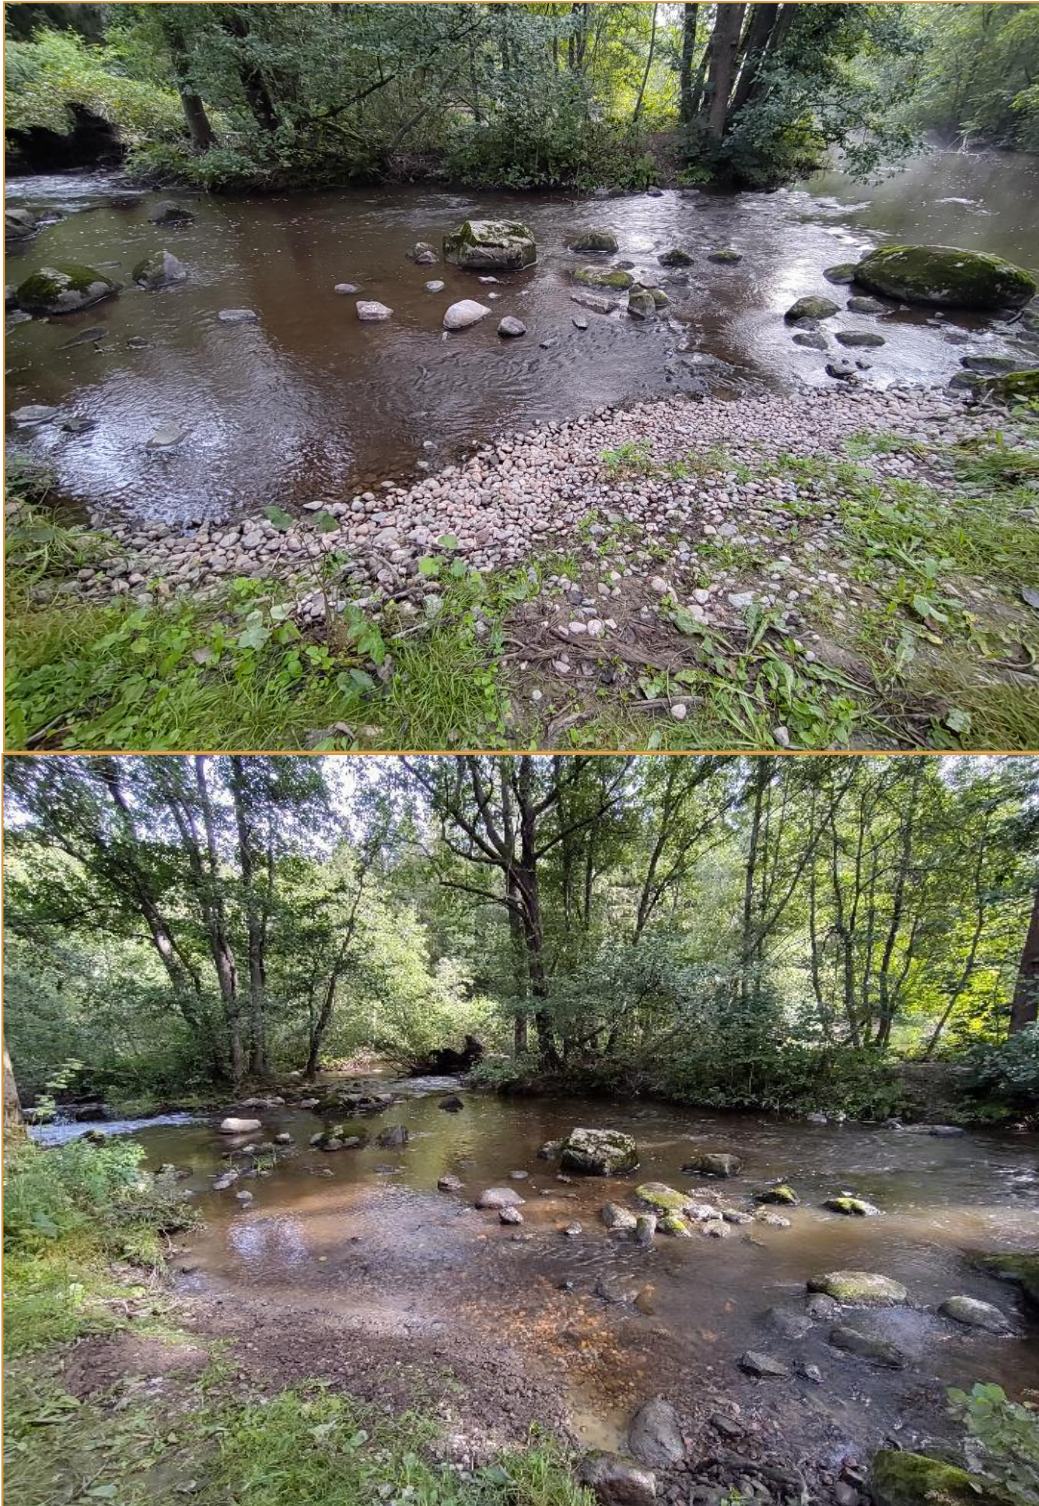
**Kuva 4.** Koneellisesta kunnostuksesta rannalle jäänyt kutasora (yllä). Kivet siirrettynä veteen (alla).

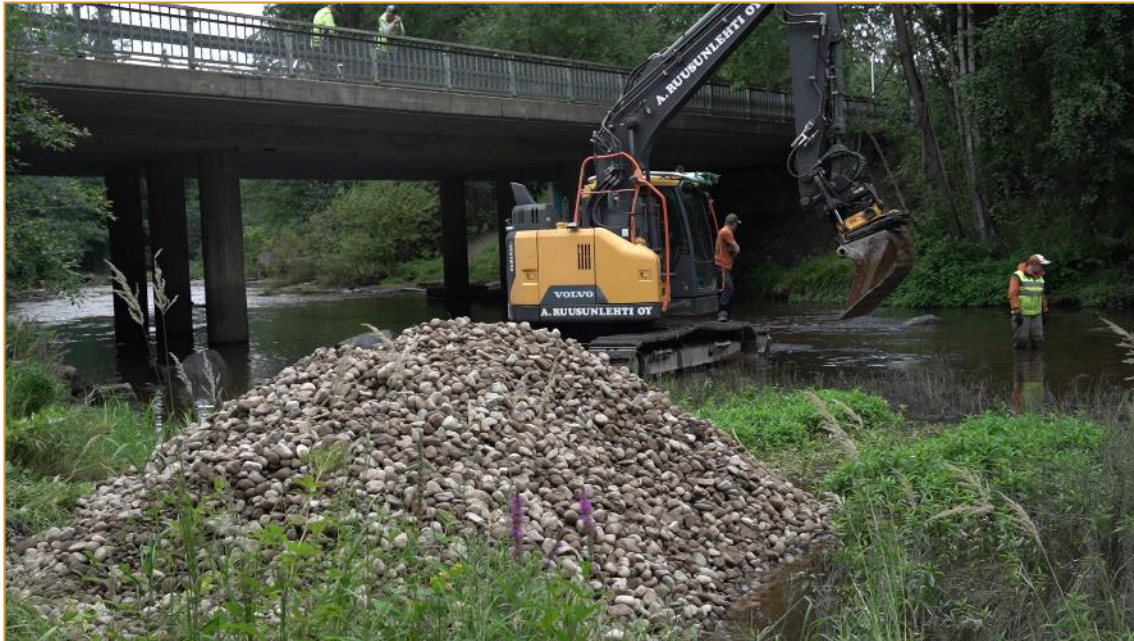
Matarinkoskesta alavirtaan virtaavan Pikkukosken niska-alueelle rakennettiin laaja, yhteensä noin 150 neliön laajuinen kutusoraikko lohikaloille. Kunnostuksessa jokeen levitettiin yhteensä 60 tonnia seulottua (16–60 mm) luonnonkiveä (kuva 5). Kunnostuksen alussa joen pohjan suu-  
remmat kivet kaivettiin ylös, jonka jälkeen seulottu kiviaines levitettiin. Tämän jälkeen ylöskaive-  
tuista kivistä rakennettiin soran päälle uusia poikaskiviriuttoja (kuva 6).

**Kuva 6.** Soran levittämistä Pikkukosken niskalle elokuussa 2025.

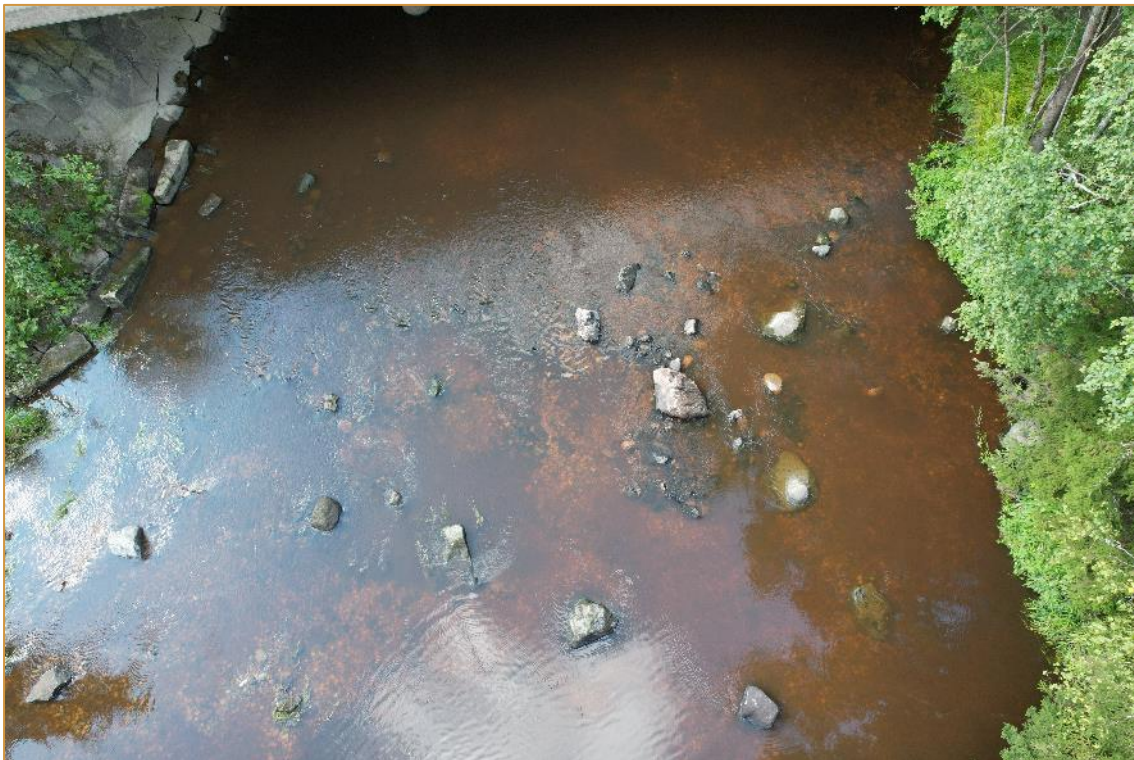
**Kuva 5.** Pikkukosken niska-alue kunnostuksen jälkeen elokuussa 2025.

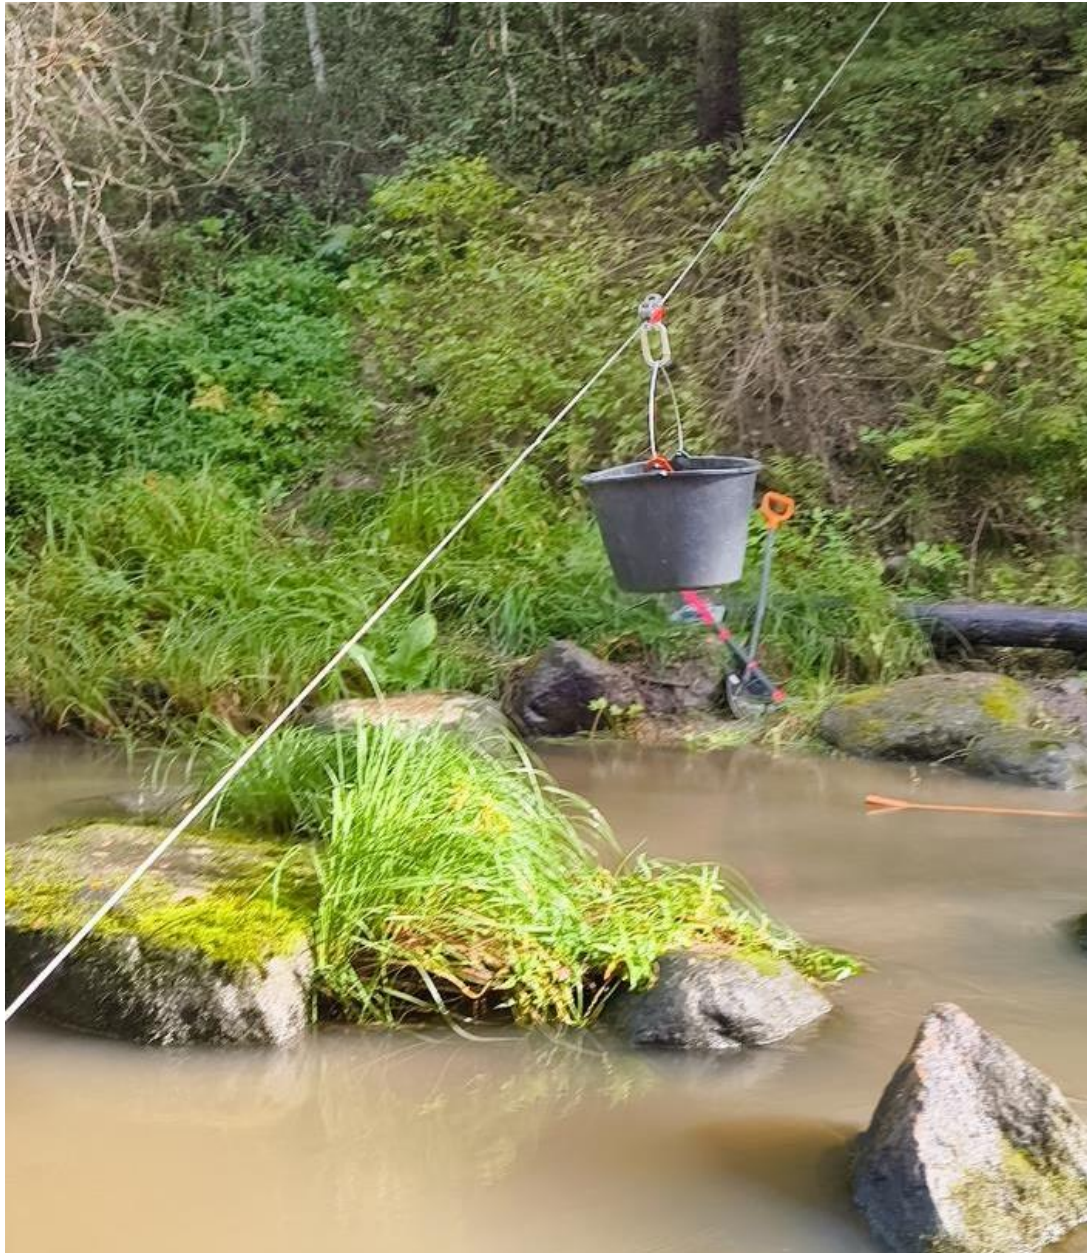
VHVSY suunnitteli soraistavansa Rajakosken niska-aluetta 2025. Soraistaminen ei kuitenkaan onnistunut, sillä Rajakoski on hyvin vaikeasti saavutettavissa koskea ympäröivien jyrkkien joenpenkereiden ja metsäalueiden vuoksi. Vuonna 2025 saatiin toimitettua kosken lähelle soraa ja kosken kiviin kiinnitettiin metallilenkit vaijerirataa varten (kuva 7). Soraa ei päästy levittämään tulvaolosuhteiden ja talkoovoiman puuttumisen vuoksi. Kesällä 2025 kosken perkuuvallien purkua jatkettiin kosken yläosalla lihasvoimin ja huollettiin kosken omia soraikoita.

**Kuva 7.** Rajakosken vaijeriradan koekäyttö syksyllä 2025.
