Raportti 20/2022

Keravanjoen alaosan koskien kalataloudelliset kunnostus- suunnitelmat

Vantaanjoen ja Helsingin seudun
vesiensuojeluyhdistys ry

22.12.2022

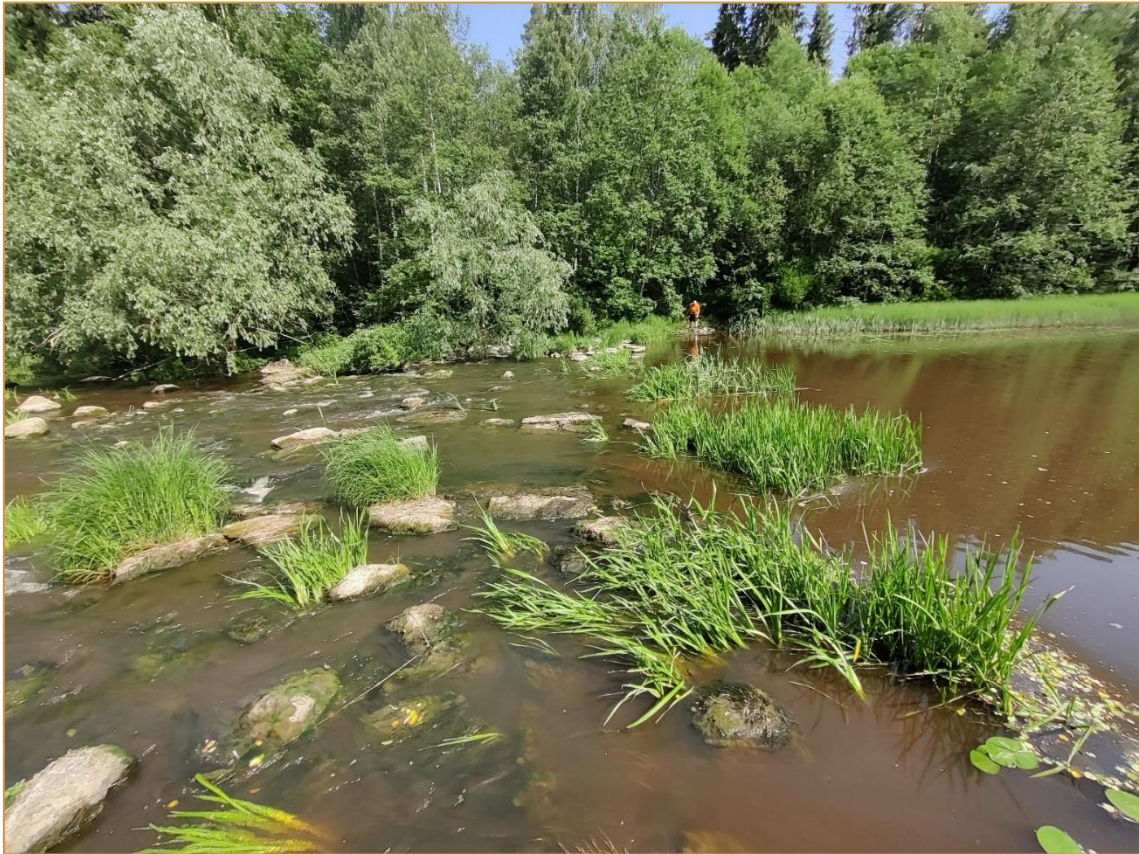
Kuva 3. Matarinkosken tekokynnyks ja niska-alue. Kynnykseen ei voi kajota, mutta kynnyksen alapuolisia soraikot tulisi puhdistaa. Soraikkojen päällä kasvava kasvillisuutta ei tule kitkeä pois.

Pohjapadon kohdalla tai sen välittömästi yläpuolisella alueella ei tule toteuttaa kunnostustoimenpiteitä sillä se helposti vaikuttaisi yläpuolisen alueen vedenkorkeuksiin, joka vaatisi vesilainmukaisen luvan Etelä-Suomen Aluehallintovirastolta. Kynnyksen alapuolella sijaitsee useita pieniä soralaikkuja. Soraikot on mahdollista huoltaa, mutta soraikkojen päällä kasvava kasvusto säästää, koska ne toimivat suojellun kirjojokikorenon (*Ophiogomphus cecilia* L.) lepoalueina. Soraikkojen huolto ei vaikuta yläpuolisiin vedenkorkeuksiin, joten se ei tarvitse erillistä lupaa (kuva 3).

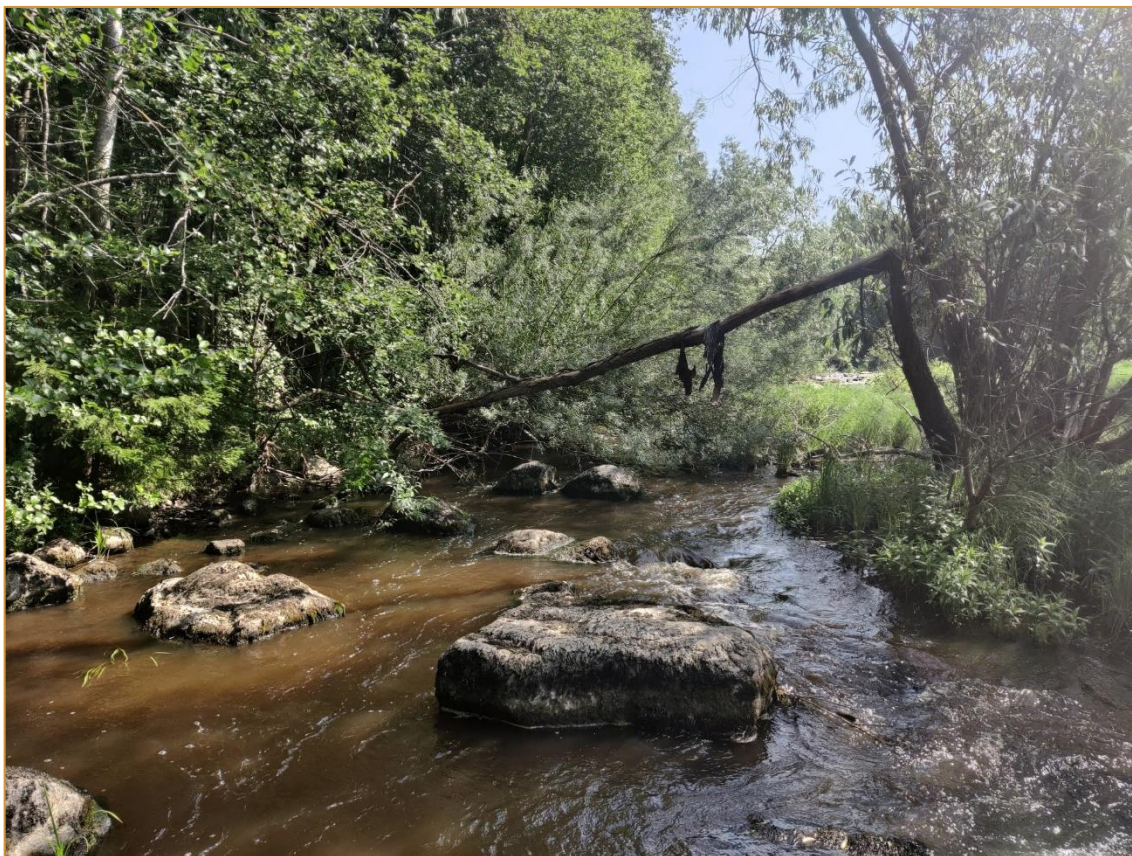
Kuva 4. Matarinkosken yläosan pohjoisranta alavirrasta ylävirtaan kuvattuna. Kynnyksen jälkeen uomassa hyvää ja monipuolista poikaskivikkoo. Pohjoisrannan pajukon alla kutusoraikko, jota voi mahdollisuuksien mukaan lisäsoraistaa.

Tekokosken alapuolella on runsaasti monipuolista kivikkoa. Kivikko yhdessä kasvillisuuden kanssa luo nykyisellään hyvin monipuolisen ja toimivan ympäristön lohikalojen pienpoikasille. Pohjoisrannan kupeessa, noin 20 metriä niskakynnyksestä alavirtaan sijaitsee Matarinkosken tällä hetkellä potentiaalisin kutusoraikko (kuva 4). Soraikkoa tulee mahdollisuuksien mukaan li-säsoraistaa rannalta käsin, kuitenkin siten, että soraikkoa varjostavaa pajukkoa ei poistettaisi.

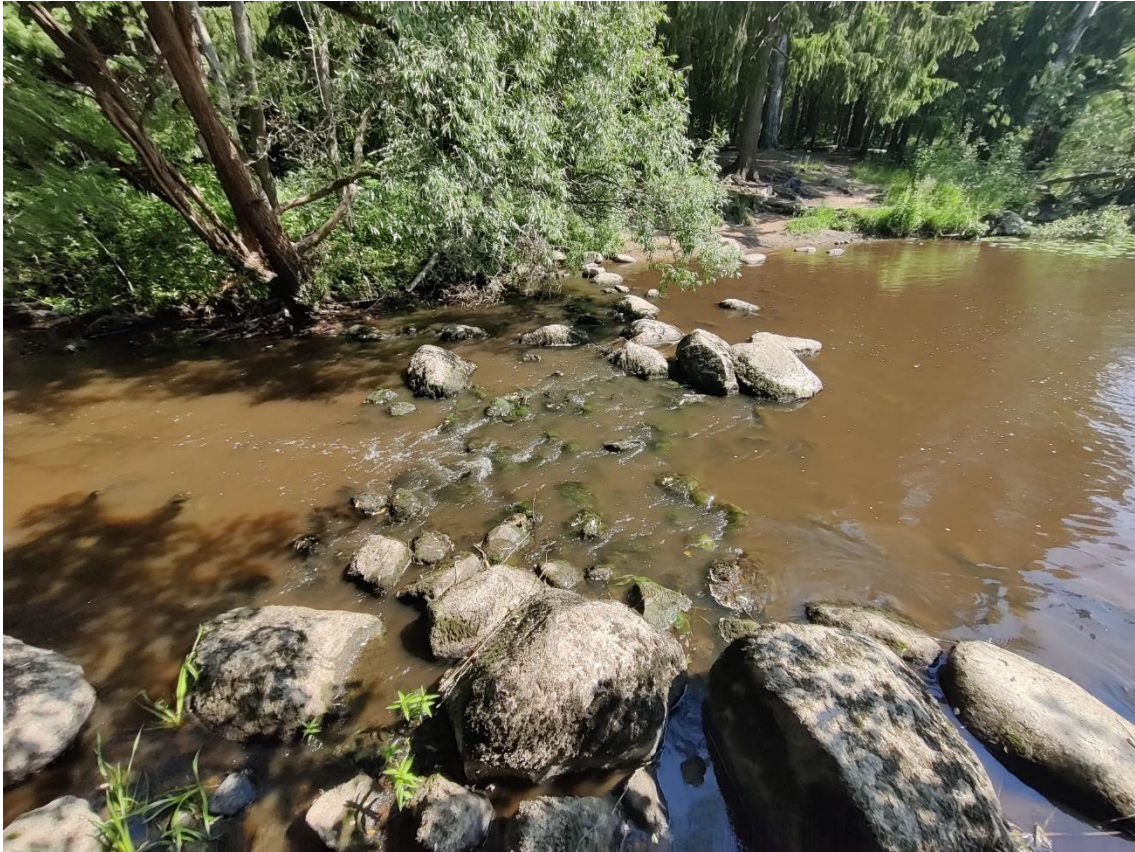
Kuva 5. Sorastettava kohde Matarinkosken keskivaiheen pohjoisrannan tuntumassa. Ylävirran puolella pieni välisuvanto. Kuvan ottopaikan takana suuri kokoinen saari, joka jakaa uoman kahtia.

Keinotekoisesta kynnyksestä alavirtaan liikuttaessa Matarinkoskessa on lyhyt välisuvanto, jonka jälkeen virta kiihtyy ja jakautuu pienten saarien välissä luikerteleviksi pienemmiksi uomiksi. Matalat pienikokoiset uomat toimivat hyvinä poikasalueina nykyisellään. Saarien pohjoispuolella, lähellä rantaa sijaitsee jonkin verran hajanaisia soralaikkuja. Saaren yläpään virranmurtuman kohdalle tulee rakentaa koneellisesti uusia kutusoraikkoja siten, että soran yläreuna sijoittuu selkeästi syvempään veteen ja alareuna päättyy virran murtumakohtaan (kuva 5).

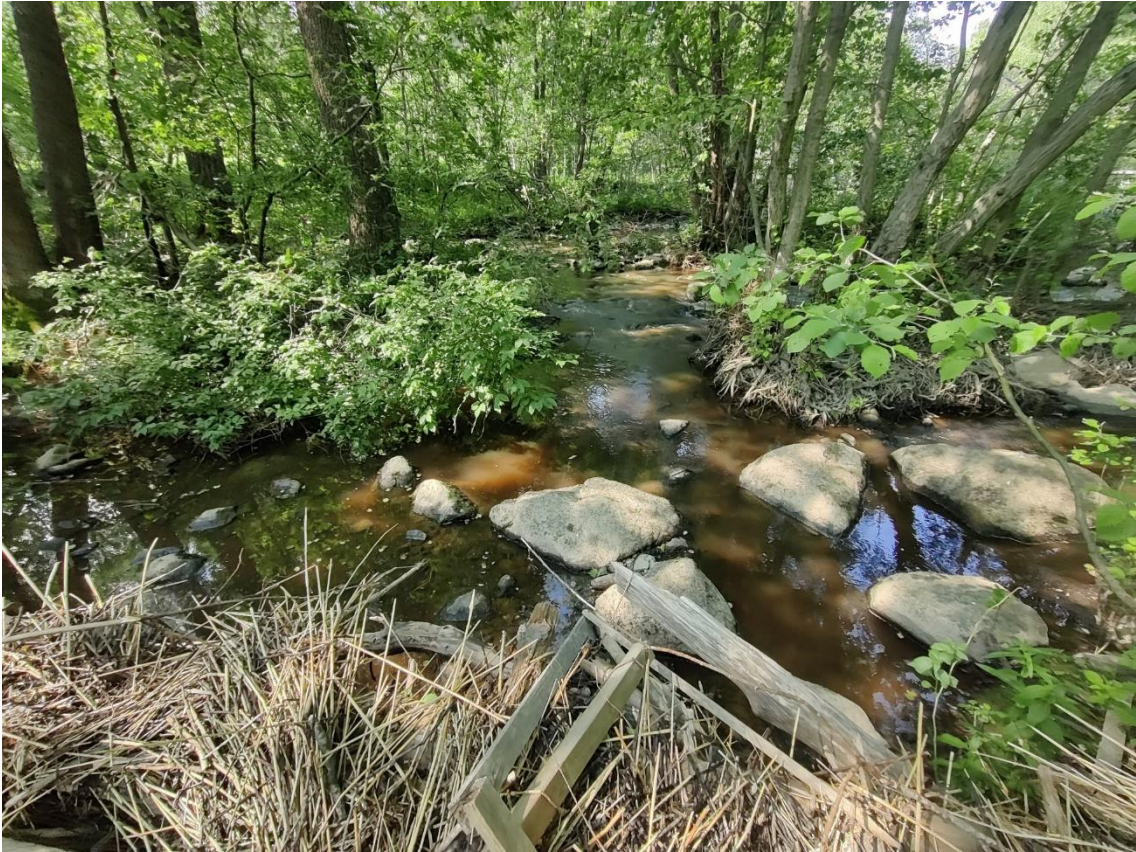
Kuva 6. Matarinkosken keskivaiheilla sijaitsevien saarien muodostama uomasta, jossa useampi sorais-
tuksiin soveltuva kohta.

Kutusoraa tulee lisätä laajalti myös saaren takana oleviin pienikokoisiin uomiin (kuva 6). Sorastuskohtaa tulee tarvittaessa kaivaa syvemmäksi, ettei sorapatja tuki uomien virtausta.

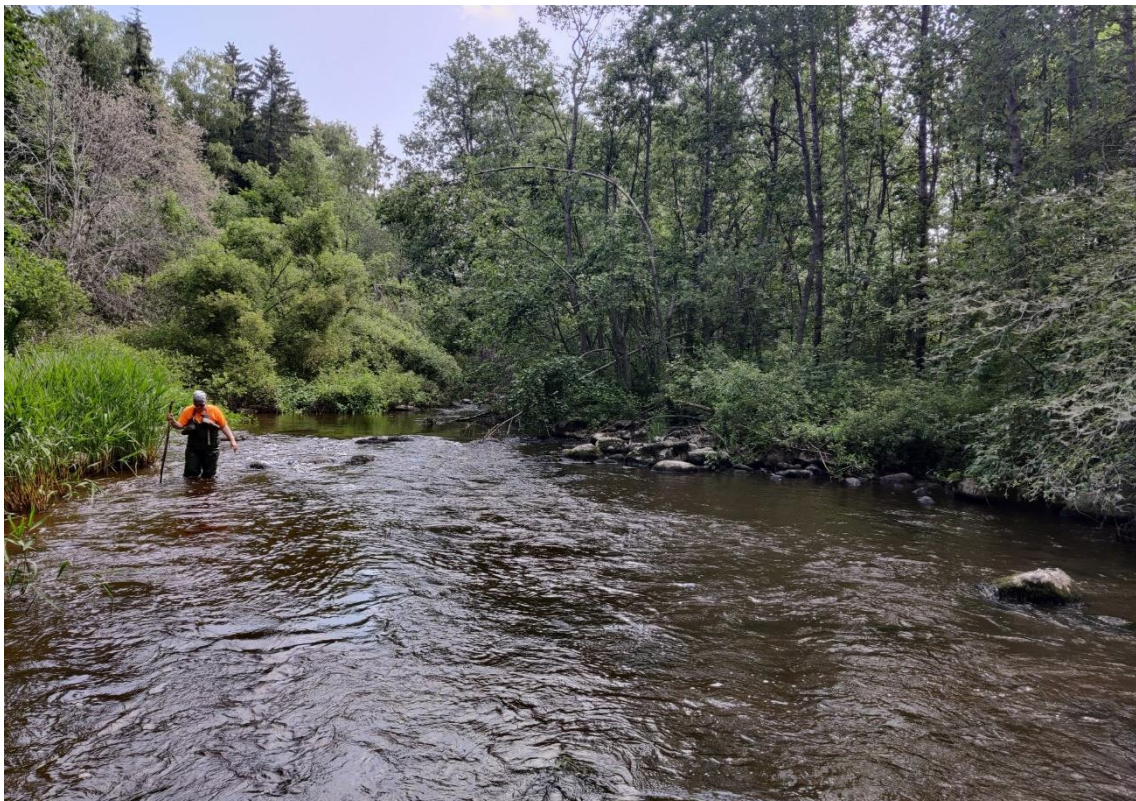
Kuva 7. Matarinkosken saarten alapuolinen alue alavirrasta ylävirtaan kuvattuna. Virtaa kiihdyttävään
kynnykseen tulee rakentaa kutusoraikko. Kunnostuksen toteutuksessa tulee säästää kirjojokikorentojen
(*Ophiogomphus cecilia*) lepopaikkoina käyttämänä putkilokasvillisuus.

Soraa tulee myös lisätä saarien alapuoliseen kynnykseen, jossa virtausnopeus kiihtyy lohikalojen kudulle soveltuvaksi (kuva 7).

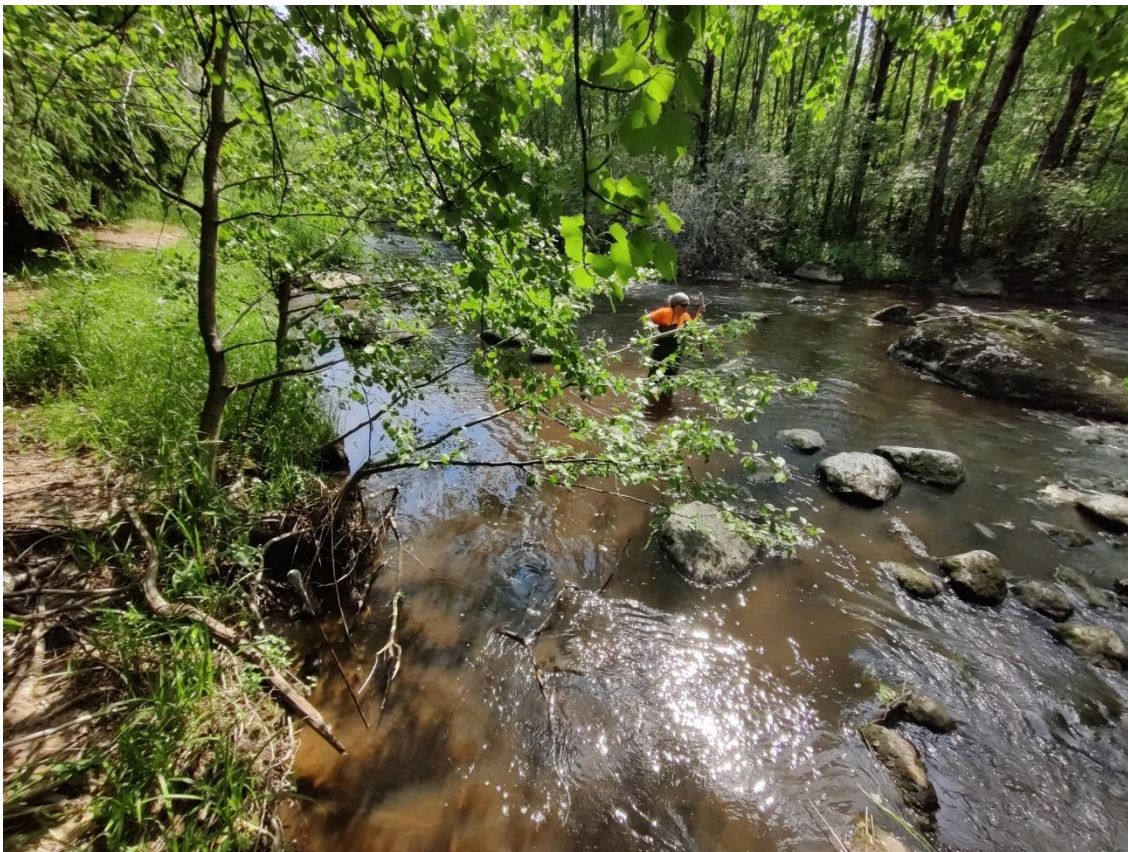
Kuva 8. Vasemmassa reunassa sauvan kohdalla sijaitsee huollettava soraikko. Koskea ei kannata kunnostaa muulla tavalla.

Saarien alavirran puoleisen pienen välisuvannon jälkeen sijaitsee Matarinkosken kolmas koskimaisempi alue. Kosken virtausnopeus on pääosin liian hidaskäyttöön soraistuksille. Joen pohjoisrannassa kiinni sijaitsee pienikokoinen kutusoraikko, joka on mahdollista huoltaa ja lisäsoraistaa polulta käsin (kuva 8). Koskea ei muuten kannata soraistaa muita alueita heikomman virtausnopeuden vuoksi.

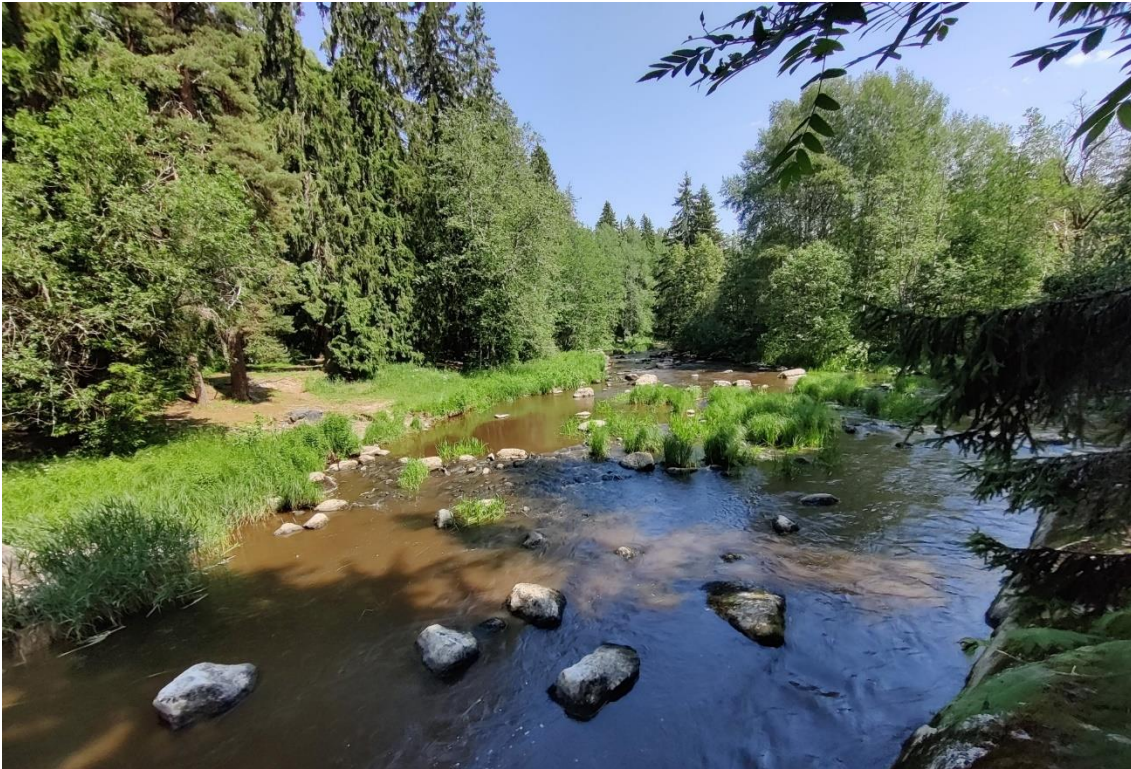
Kuva 9. Yleiskuva Matarinkosken alimmasta koskijaksosta alavirrasta ylävirtaan kuvattuna etelärannan kallio kuvan päältä seisten. Soraistettava alue sijaitsee kosken yläosassa, kuvan taka-alalla.

Matarinkosken alin koskijakso on ylempiä alueita avoimempi ja virta leviää laajemmalle alueelle ennen kuin virta pakkautuu kapeaksi ränniksi eteläpuoleisen kallion vaikutuksesta. Kalliorannan ja -pohjan vuoksi alueen soraistaminen ei ole mielekästä suuren huuhtoutumisriskin vuoksi. Sen sijaan koskijakson yläosalla oleva niskamurtuma soveltuu hyvin sorastettavaksi koneellisesti. Niskamurtumaan tulee rakentaa laaja, karkeasta raekoosta koostuva soraikko, joka räätälöidään soveltumaan erityisesti lohien kutuun (kuvat 9 ja 10).

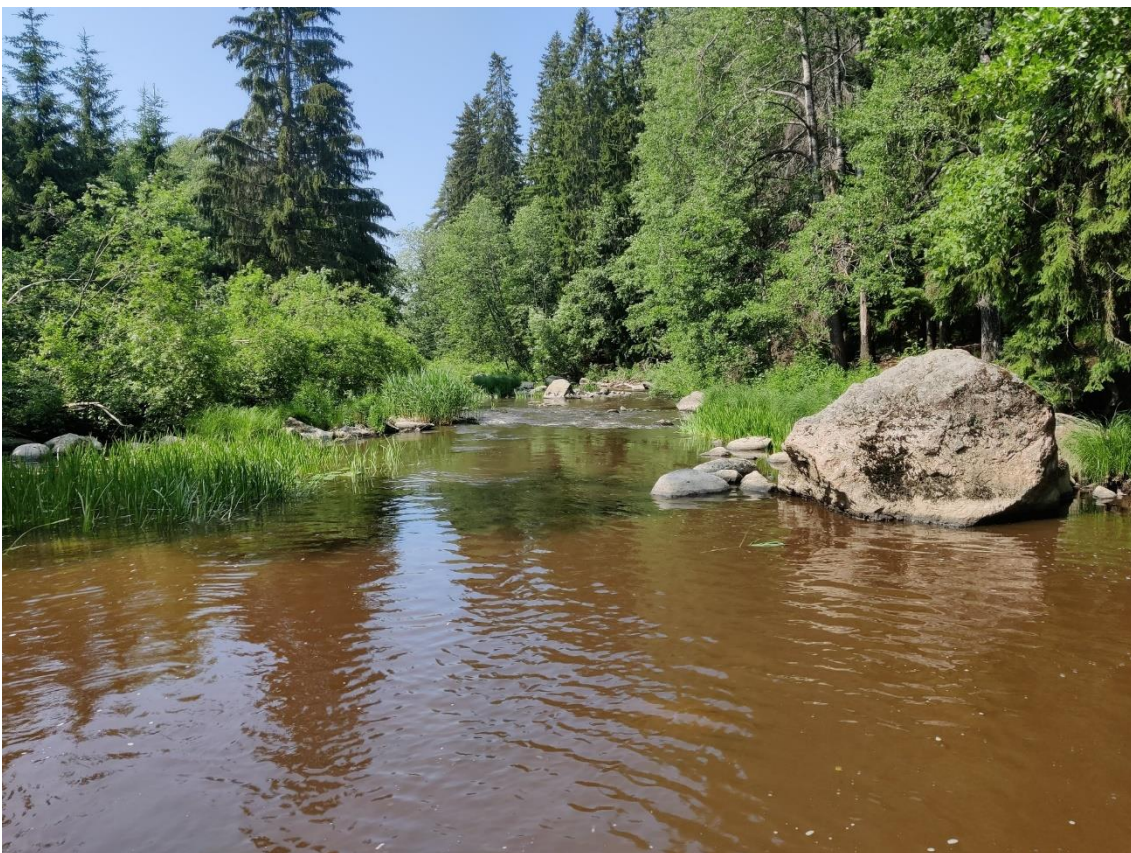
Kuva 10. Matarinkosken alaosan virtapaikan niska, johon voidaan rakentaa karkean raekoon soraikko tavallista syvempään veteen, lohen kutua silmällä pitäen.

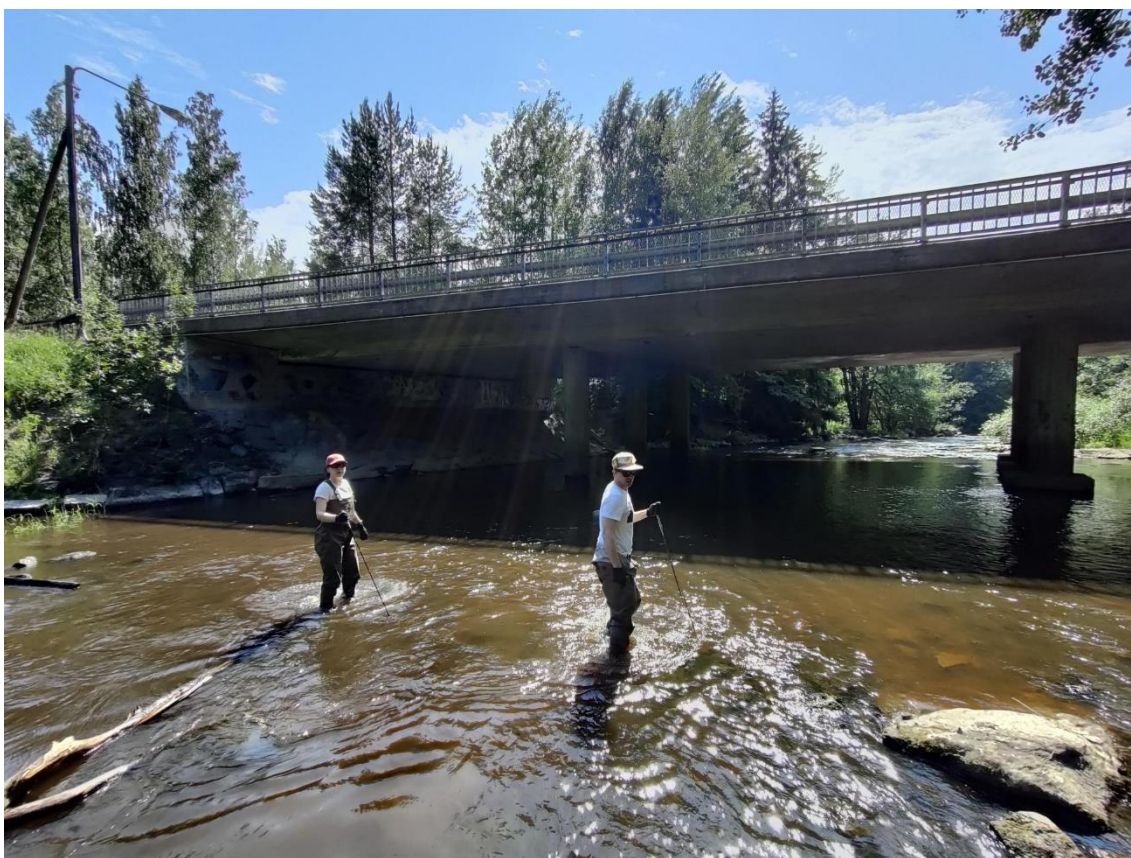
Kuva 11. Pikkukosken yläosan yleisnäkymä ylävirrasta alavirtaan päin. Kuvauspaikka Laurintien sillan pohjoispuolella. Sillan molemmin puoliin sijaitsevat kutosoraikot tulee huoltaa ja lisäsoraistaa. Lisäksi uomaa tulee lisätä runsaasti poikaskivikkoa suojaikkojen luomiseksi.

Kosken yläosan kutupaikkojen lähellä on vain vähän suoja-alueina toimivaa poikaskivikkoa ja matalan veden aluetta, minkä vuoksi yläosalle tulee rakentaa rantojen läheisyyteen matalanveden kivikkoja ja uoman keskelle on mahdollista rakentaa kiviriutta (kuva 11). Alueen soraikot tulee huoltaa ja lisäsoraistaa muun kunnostuksen yhteydessä. Toimenpiteet kannattaa toteuttaa koneellisesti.

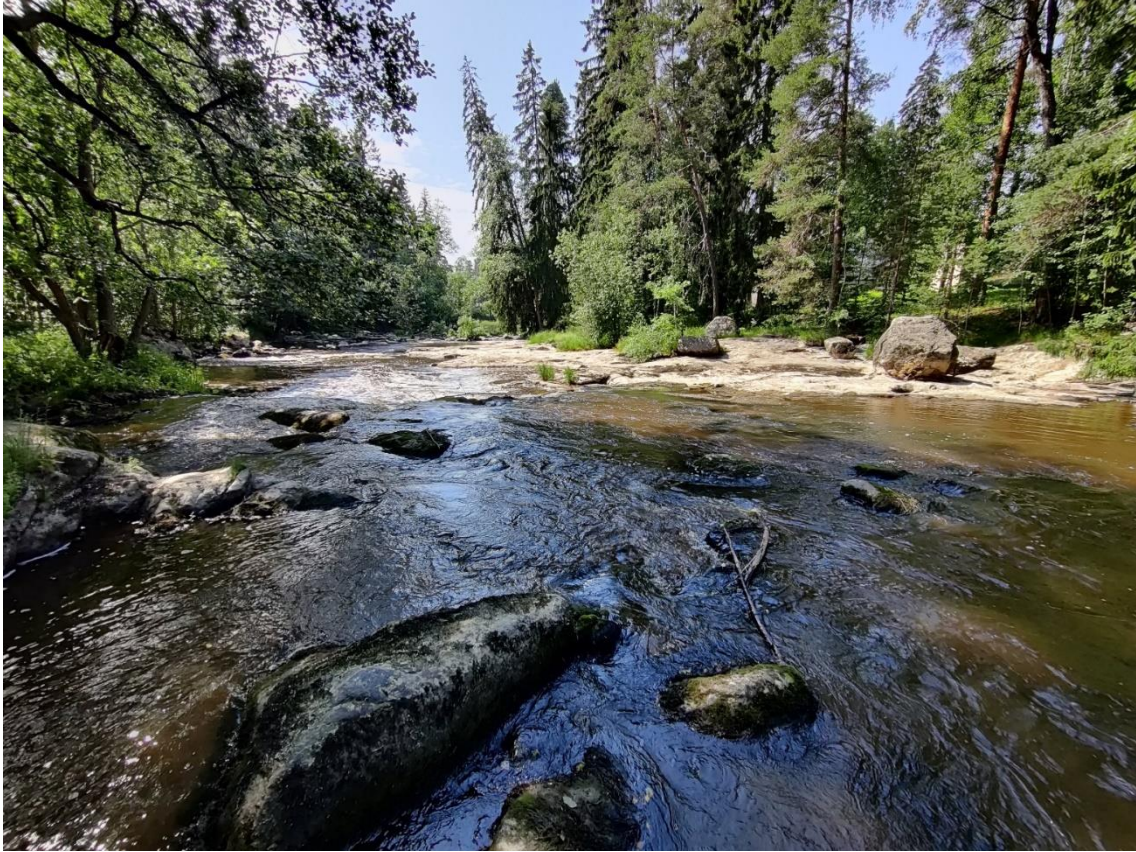
Kuva 12. Pikkukosken keskivaiheen yleisnäkymä ylävirrasta alavirtaan kuvattuna. Ei kunnostustoimenpiteitä huuhtoutumisriskin vuoksi.

Kosken keskivaiheilla sijaitsee paljaskalliosta muodostuma pohjakynnyks (kuva 12). Kynnyksen kohdalla ei ole mielekästä rakentaa kutosoraikkoja huuhtoutumisriskin vuoksi. Aluetta voisi kunnostaa lisäämällä suuren määrän poikaskivikkoa, mutta kiveämisen lisäämisen hyödyt jäävät vähäisiksi. Kalliokynnyks ja sen kuoppien aiheuttamat syvemmän veden poterot lisäävät kosken virtaus- ja syvyysvaihtelua, mikä mahdollistaa useamman kalalajin ja lohikala vuosiluokan esiintymisen koskessa.

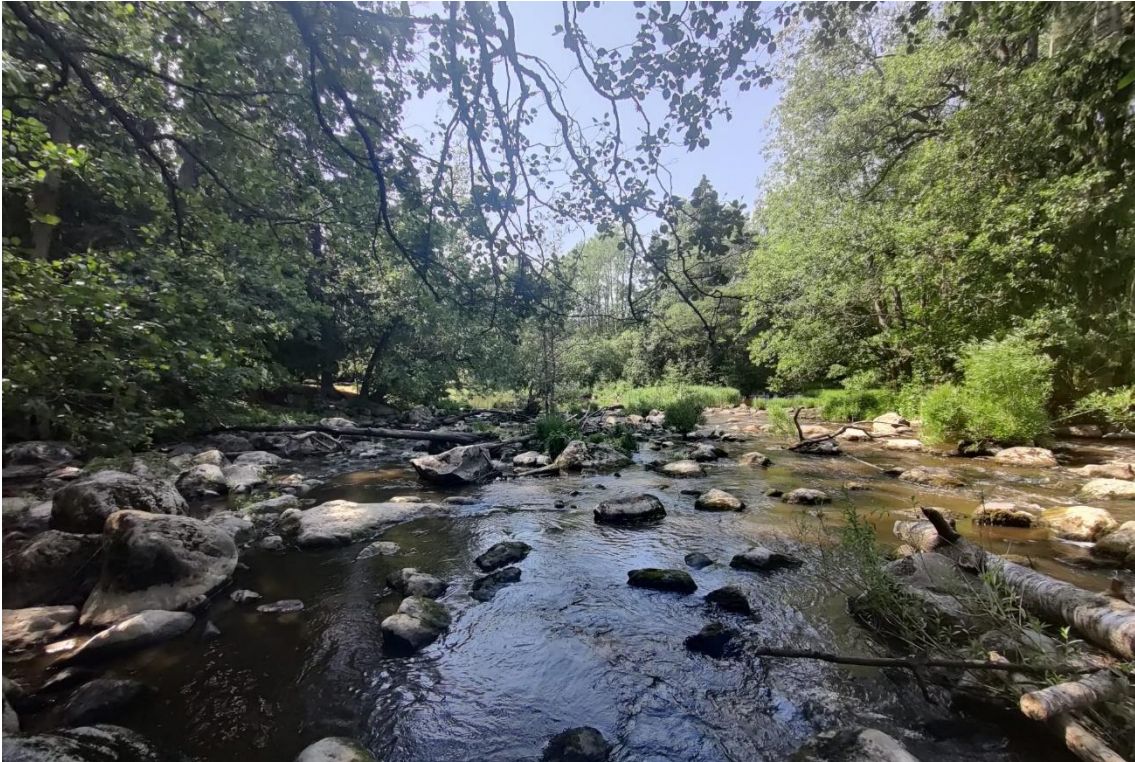
Kuva 13. Pikkukoski kalliokynnyksestä alavirtaan. Alue nykyisellään toimiva poikasalue. Soraikkojen sijoittelu haastavaa louhikkoisuuden vuoksi. Rakennettavat soraikat kannattaa sijoitella alaosalle lähelle länsirantaa (kuvassa oikealla taka-alalla).

Pikkukosken alaosa on hyvin kivikkoinen ja alue toimii hyvin poikasalueena. Alaosan louhikkaisuuden takia alueen lisäkunnostaminen on haastavaa. Alaosalla on muutama kohta, johon soraikojen rakentaminen onnistuu ilman mittavaa kivien raivausta soran tieltä (kuvat 13–15.) Soraikat voidaan rakentaa koneellisesti tai käsivoimin itärannalta käsin, käyttäen apuna vaijerirataa.

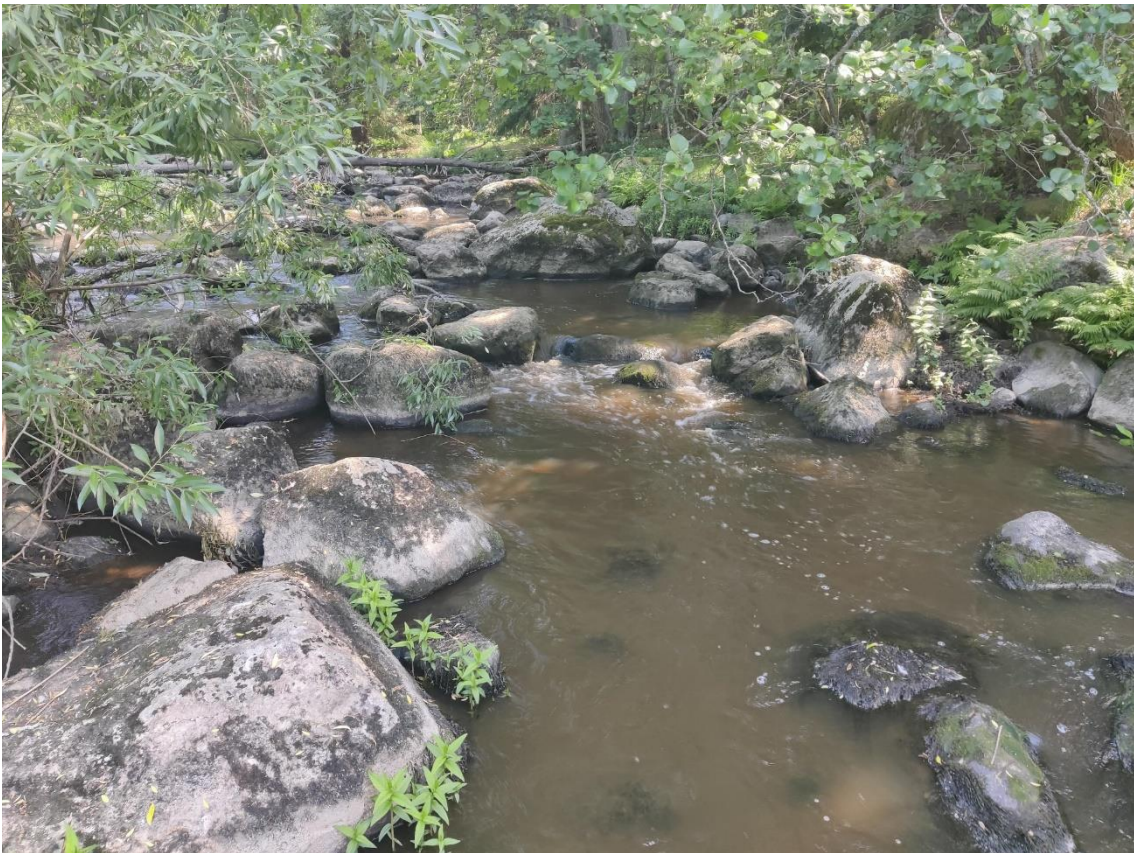
Kuva 14. Pikkukosken itärannan tuntumassa sijaitseva kutosoran lisäämiseen soveltuva alue. Alue voidaan soraistaa lihasvoimin itärannalta käsin.

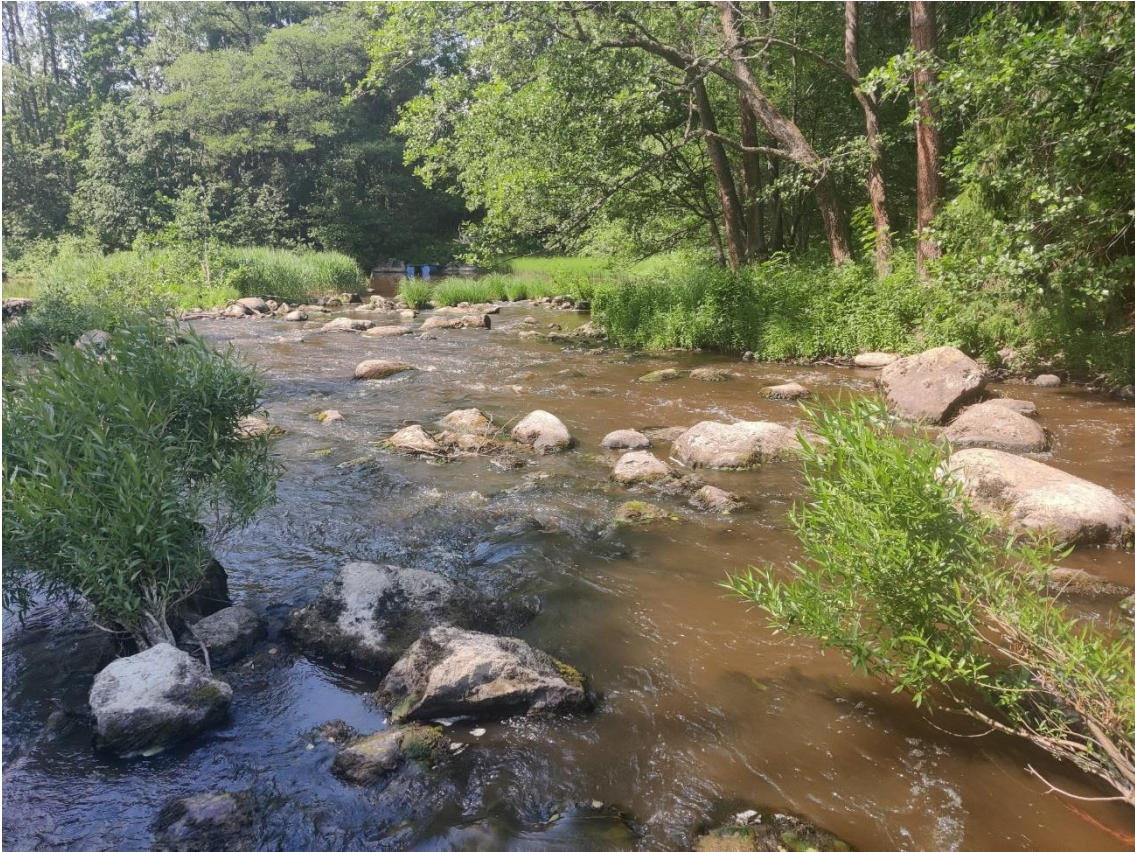
Kuva 15. Pikkukosken länsirannan tuntumassa sijaitsee useampi kutosoran lisäämiseen soveltuva alue. Alueen soraikot voidaan lihasvoimin vajjeriradan avulla.

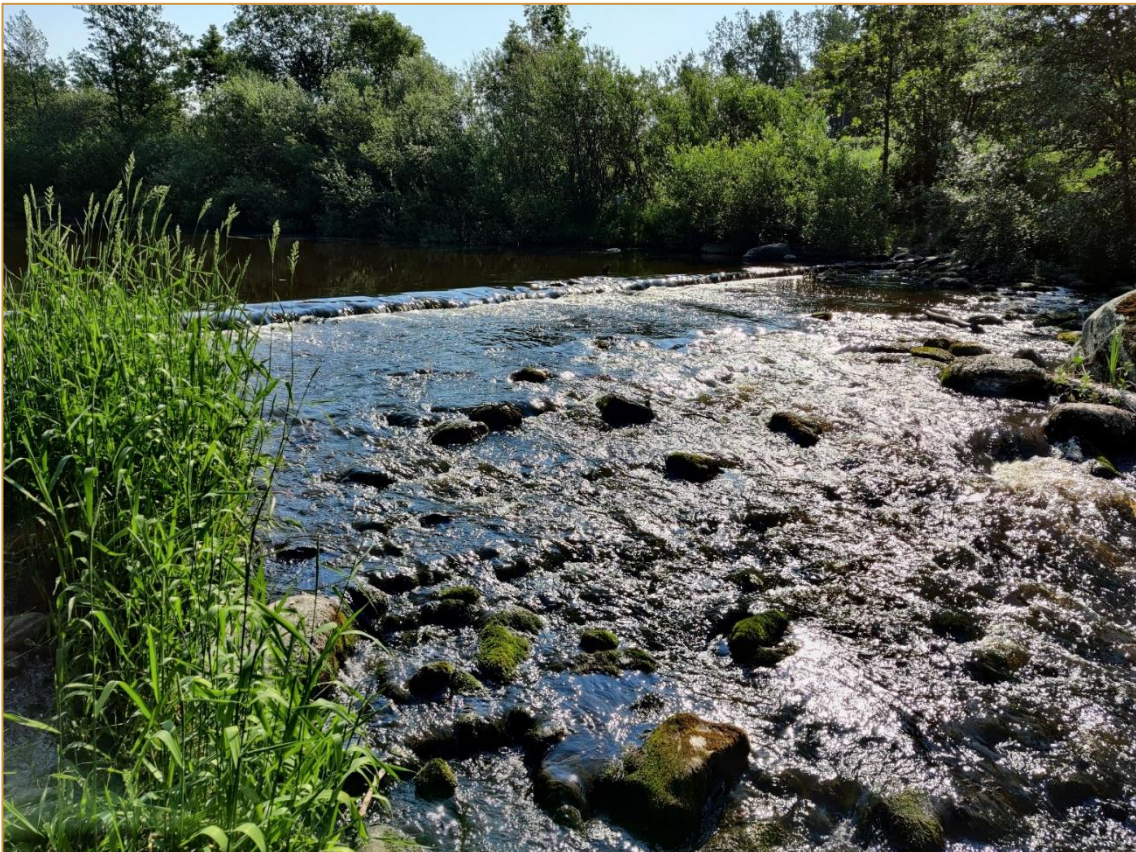
Kuva 16. Hanabölenkosken niskalla sijaitsee betonista valettu pohjakynnys, jonka välittömässä ympäristössä ei voi tehdä kunnostustoimia.

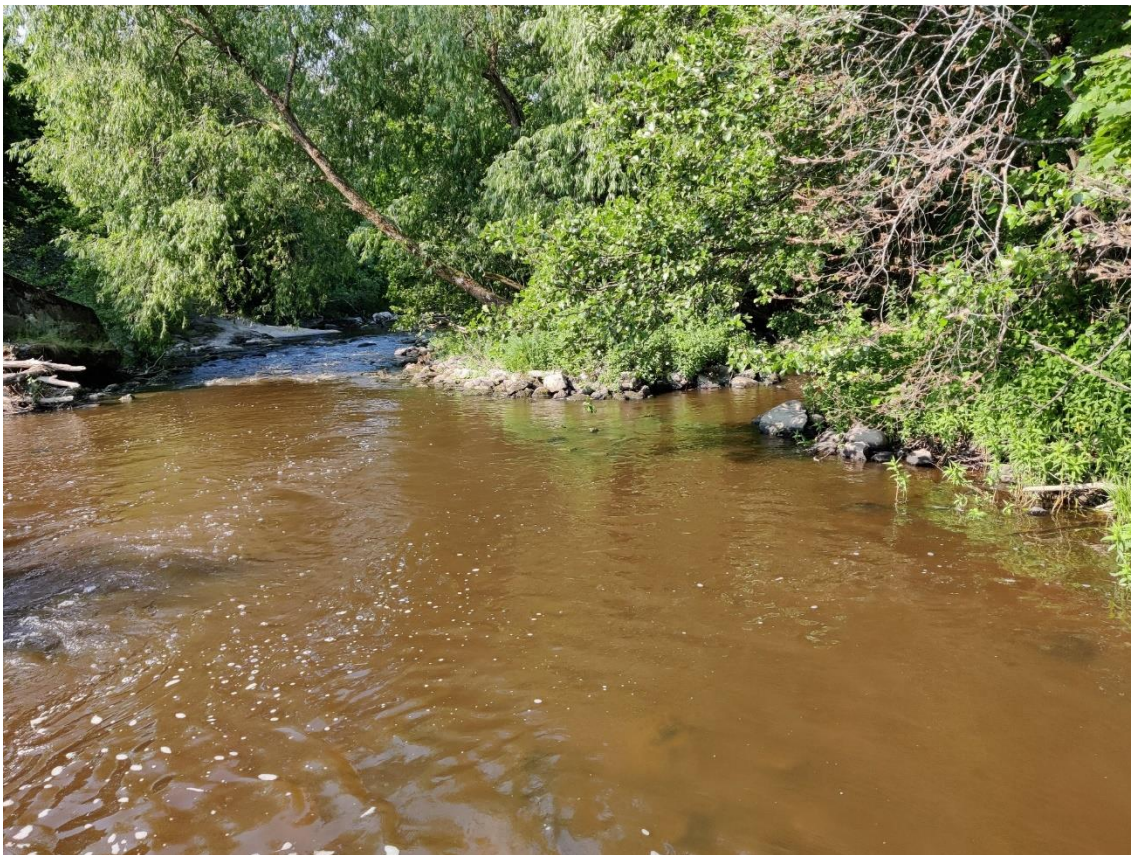
Kuva 17. Hanabölenkosken yläosan luoteisrannan tuntumasta kuvattuna ylävirrasta alavirtaan päin. Pienen sivu-uoman suuaukko kuvassa oikealla. Sivuuoman edusta ja viereinen päävirran edusta tulee so-raistaa ja uoman suuta tulee suurentaa ranta-alueen vesittämiseksi. Vasemmalla uoman keskellä sijaitsee valettu betoninen jääntorjuntaan tarkoitettu rakenne.

edustalle tulee rakentaa useita uusia kutusoraikkoja. Lisäksi luoteisrannan pajukon alle ja osittain kuiville jäävä ranta-alue tulee vesittää avaamalla virtausta sivu-uoman kautta. Samalla sivu-uoma tulisi levittää, jotta vesitys riittää myös matalan veden aikaan (kuvat 17 ja 18).

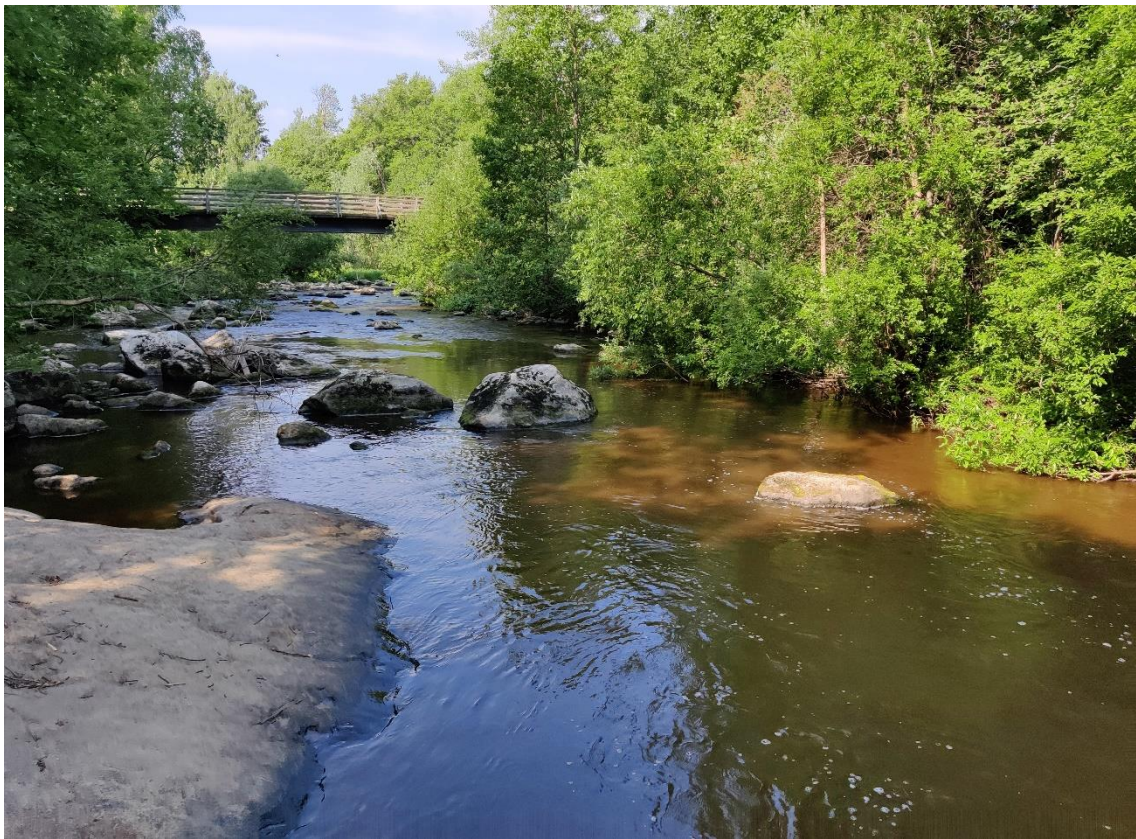
Kuva 19. Hanabölenkosken vanhan padon, nykyisen kävelysillan yläpuolinen alue on kalliopohjaista ja louhikkoista. Ei kunnostustoimenpiteitä.

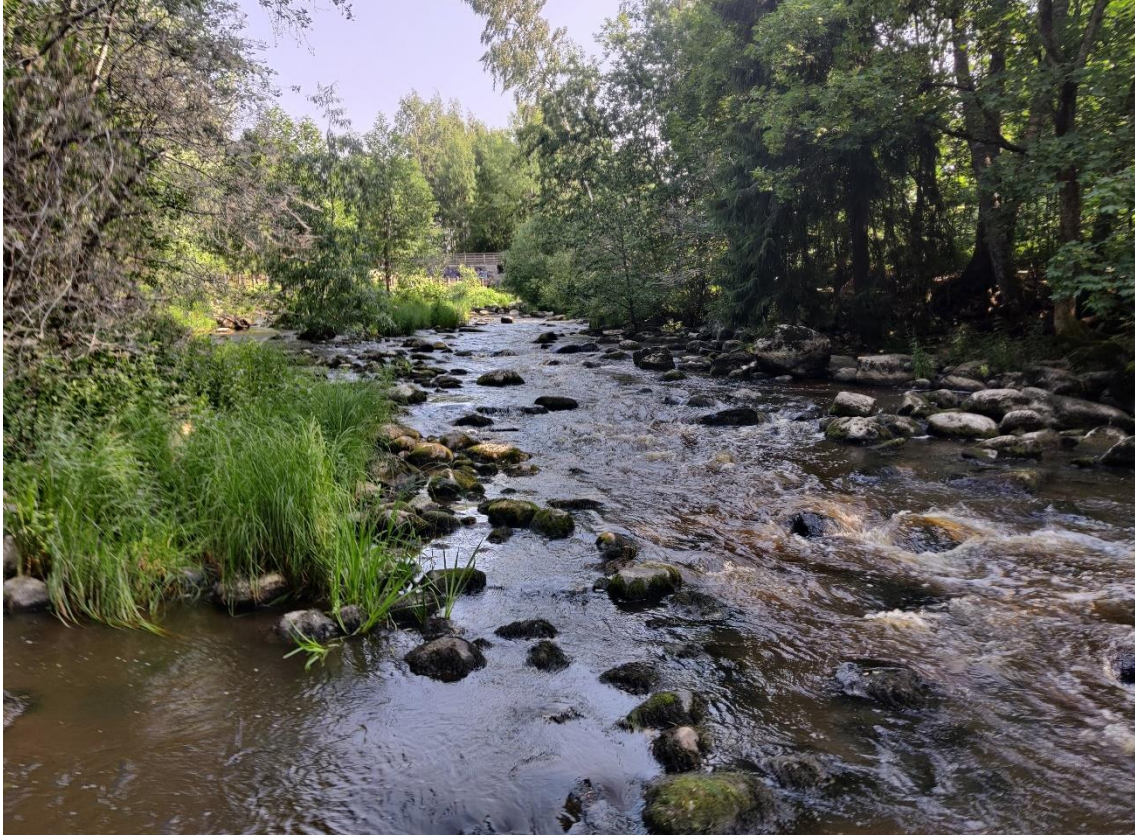
Kuva 20. Hanabölenkoski myllykatoksen alapuolisen mutkan kohdalta ylävirtaan päin kuvattuna. Kutosoraikkojen rakentamiseen soveltuvat kohdat sijaitsevat ylävirrassa tasaisen virran alueella uoman keskellä olevan saaren molemmiin puolin.

Sillasta alavirtaan alkava alue on yläosaa huomattavasti monipuolisempi ja soraistuksiin paremmin soveltuva. Sillan ja sen alapuolisen heinikkosaaren alapään väliselle alueelle on mahdollista sijoitella useampia kutosoraikkoja päävirtaan ja saaren molemmille sivuille (kuvat 20–22).

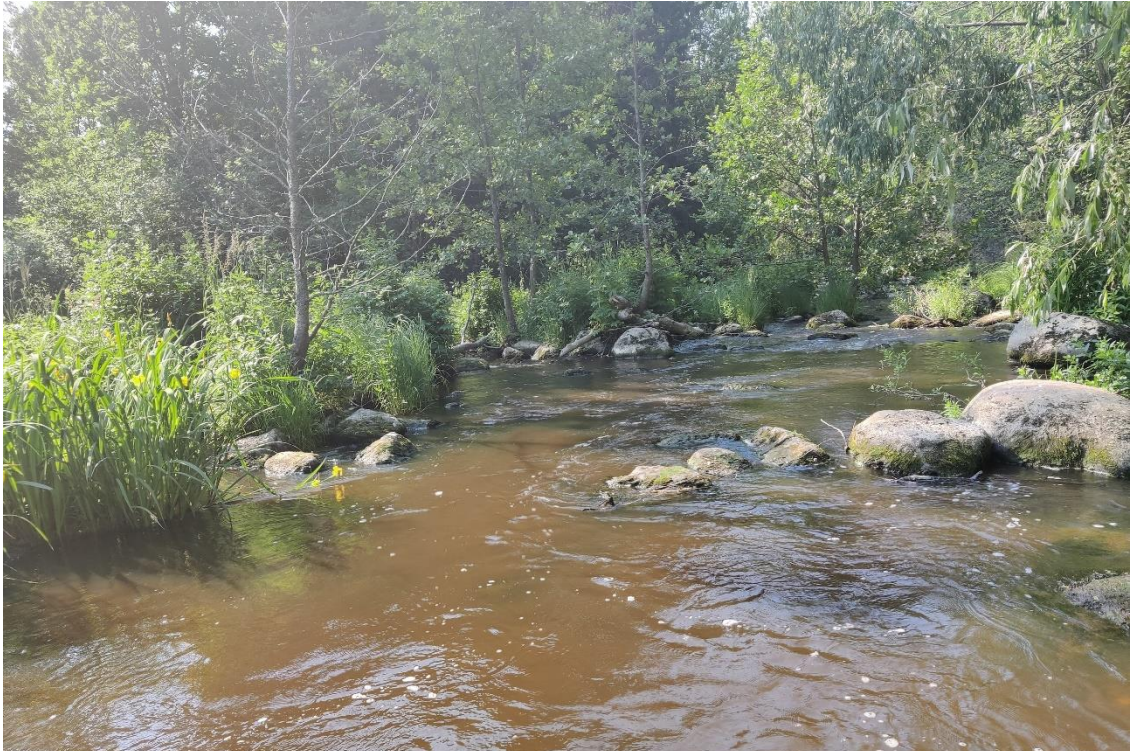
Kuva 21. Hanabölenkosken myllykatoksen kohdalla sijaitsee useita soraistukseen soveltuvia kohtia heinäsaaren pohjoispuolella. Soveltuvat kohdat etualalla ja taustalla sijaitsevassa pohjakynnyksessä.

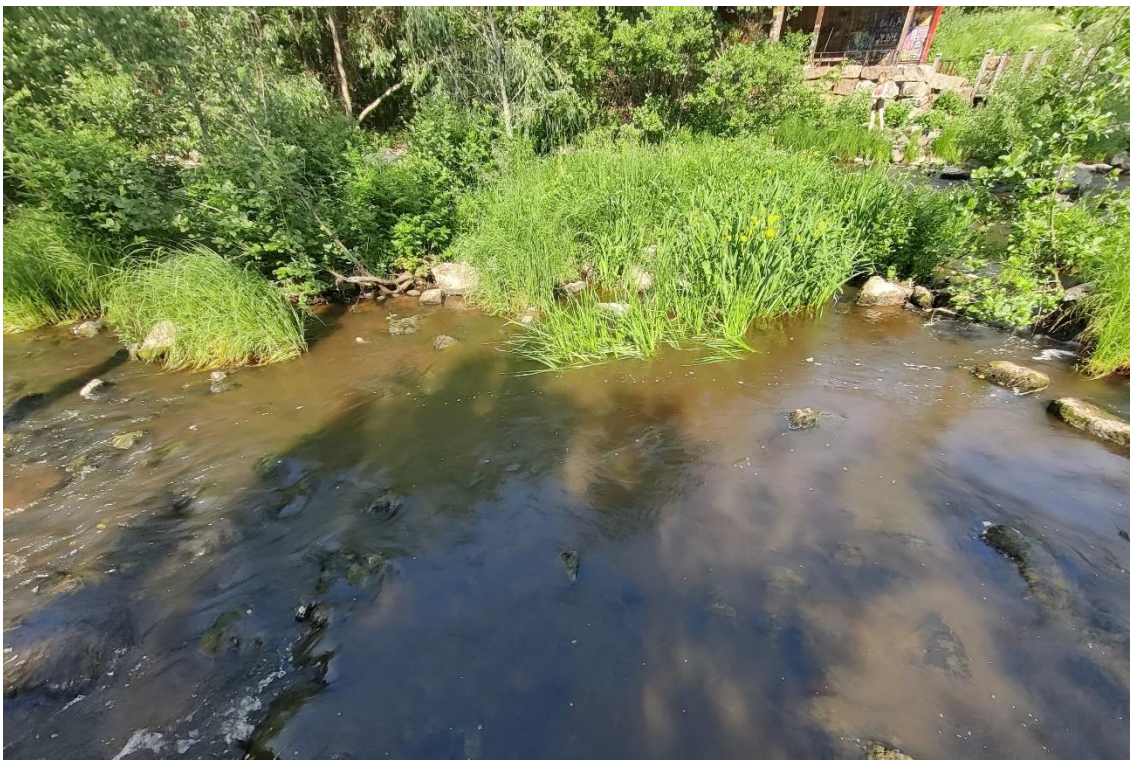
Kuva 22. Heinäsaaren eteläpuolella sijaitsee myös soraikkojen rakentamiseen soveltuvia virrankohtia. Myllykatos kuvan taustalla.

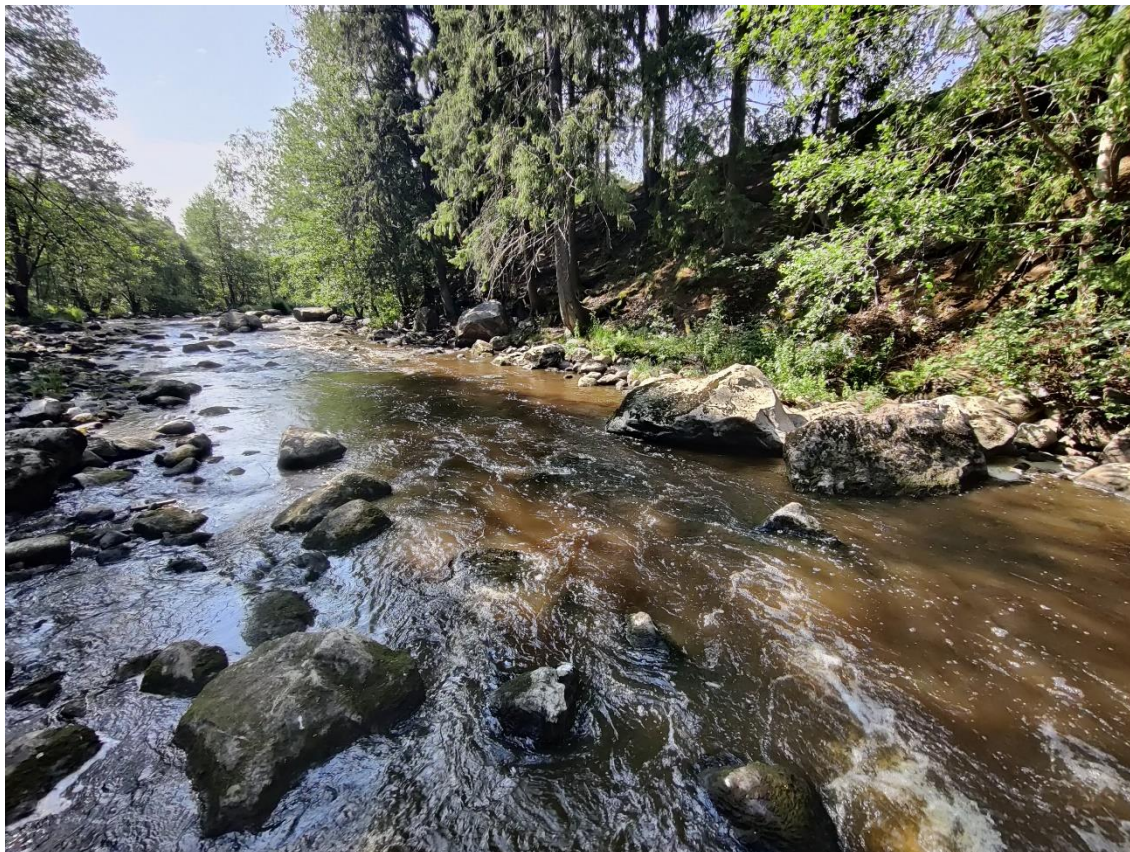
Kuva 23. Hanabölenkoski joen mutkan jälkeen ylävirrasta alavirtaan kuvattuna. Kuvan keskivaiheilla, oikealla olevan kuusen kohdalla soraistamiseen soveltuva kohta.

Hanabölenkoski joen mutkan jälkeen on kiivasvirtainen ja huomattavasti syvämpi kuin yläosa. Kutusoraikkoja voidaan sijoittaa siirtolohkareiden alapuolisen syvänveden altaaseen ja etenkin altaan alaosaan (kuva 23). Soraistuksessa tulee käyttää karkeampaa soraä, kuin yläosalla, jotta sora ei huuhtoutuisi alavirtaan.

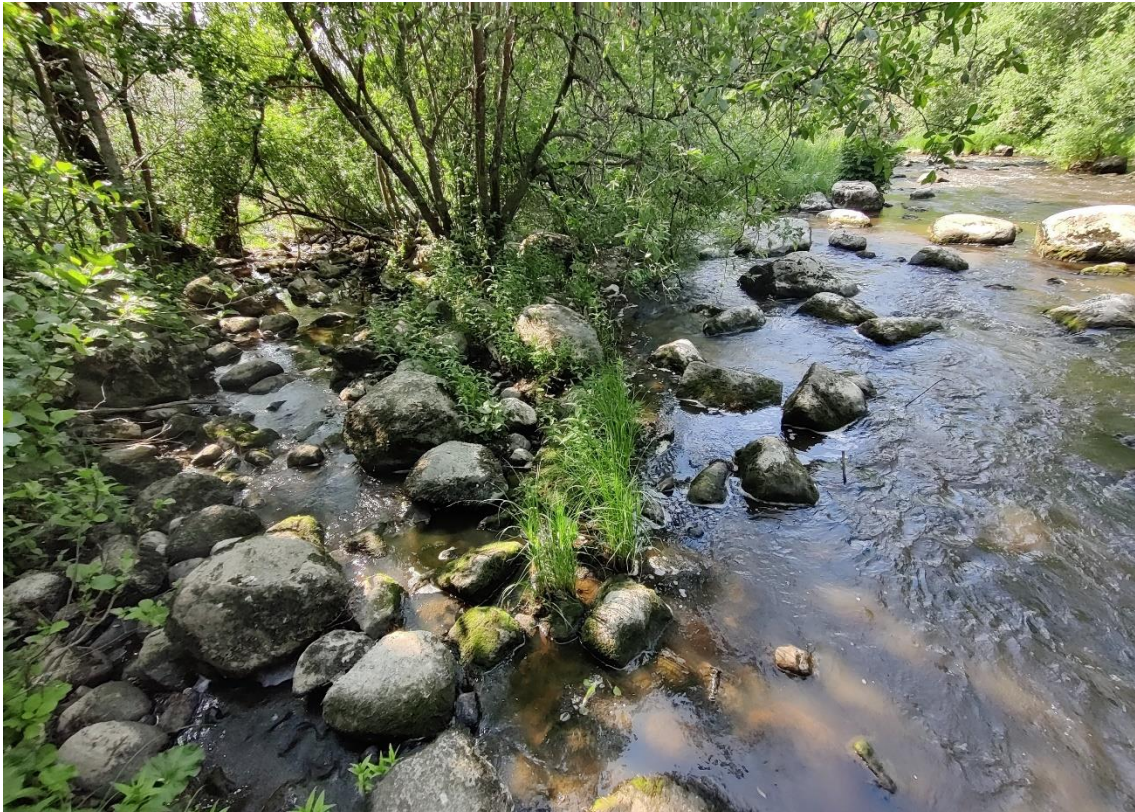
Kuva 24. Hanabölenkosken alaosan itärannan pienet poikasuomat ylävirrasta alavirtaan kuvattuna. Uomia voi tarvittaessa hieman lisävesittää. Uomien suuaukkojen yläpuolelle tulee rakentaa kutosoraikkoja.
