Raportti 20/2022

Keravanjoen alaosan koskien kalataloudelliset kunnostus- suunnitelmat

Vantaanjoen ja Helsingin seudun
vesiensuojeluyhdistys ry

22.12.2022

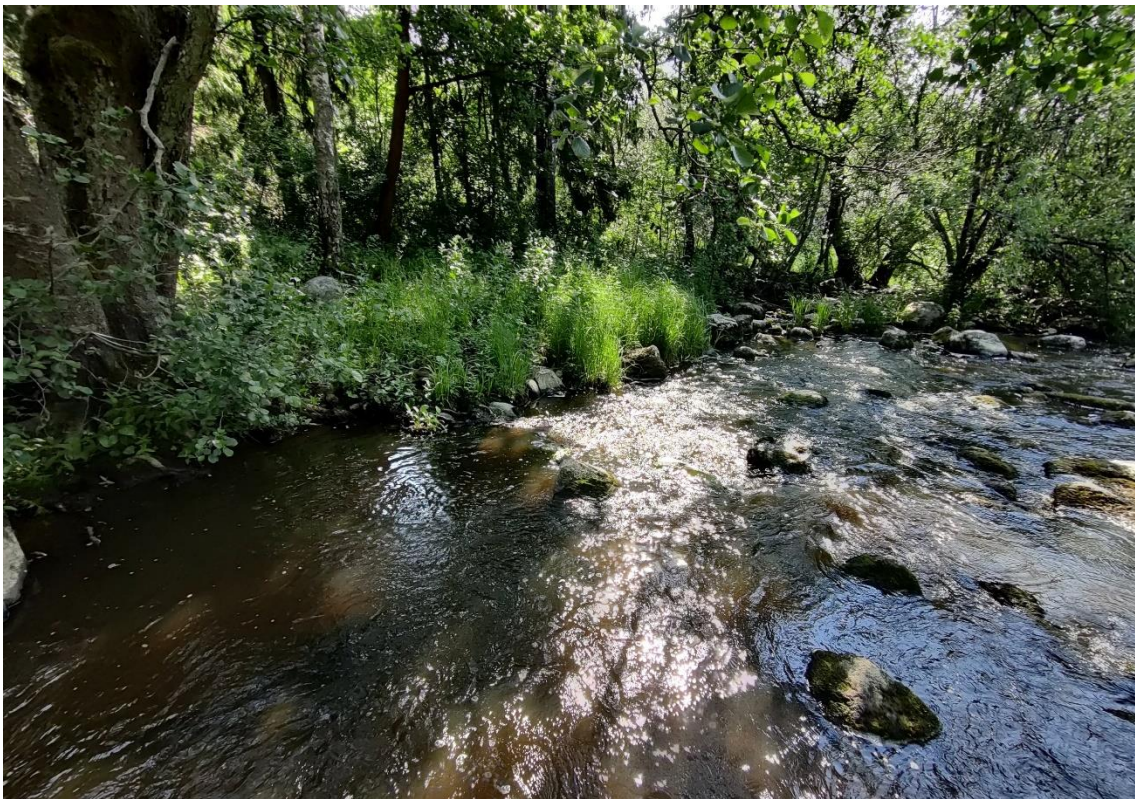
Kuva 25. Hanabölenkosken alaosan itärannan pienet poikasuomat taka-alalla. Uomien suuaukkojen yläpuolelle suunnitellut soraikkojen paikat etualalla. Pohjan kiviä tulee raivata tieltä, jotta sora ei valu kivien väleihin.

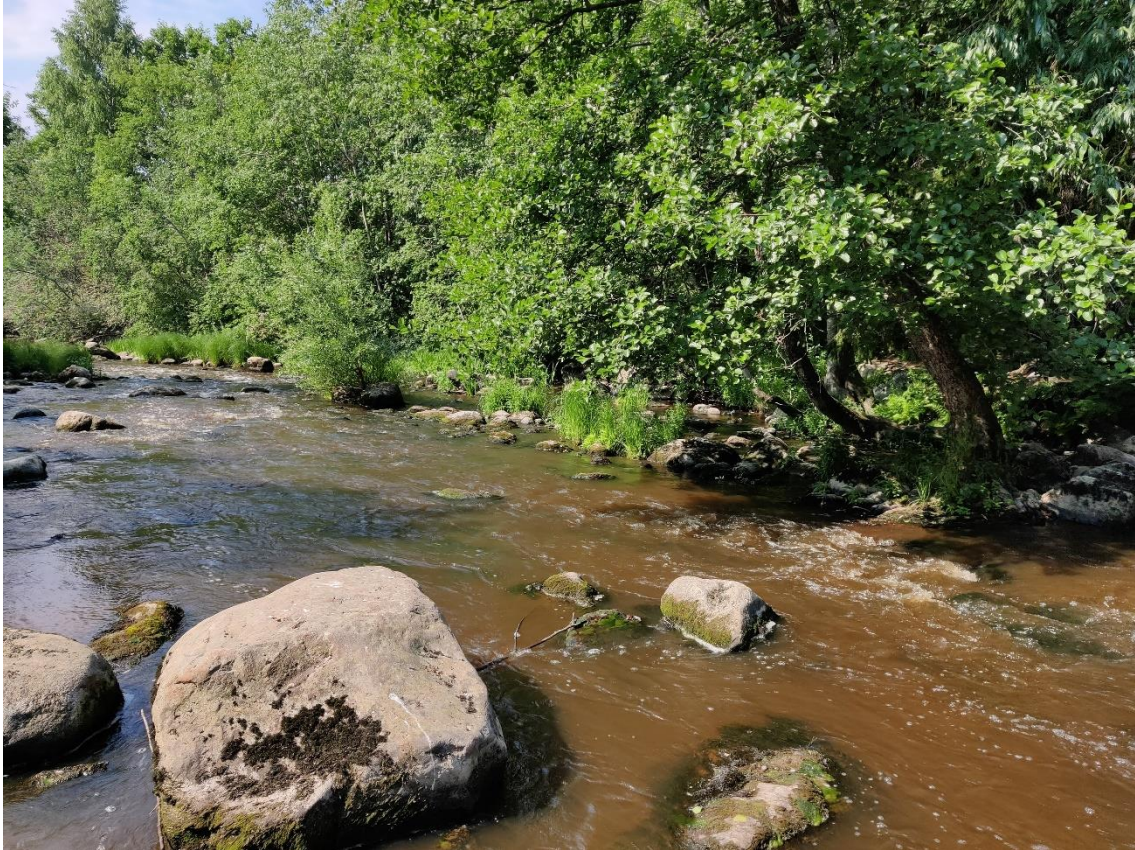
Kuva 26. Hanabölenkoski juuri ennen alapuolista suvantoa ylävirrasta alavirtaan kuvattuna. Alueelle tulee rakentaa kutusoraikkoja kuvassa näkyvän lepän edustalle ja sen takana avautuvalle poिकासuomalle. Poिकासuomaa tulee lisävesittää päävirrasta. Uomassa on nykyisellään vähäinen määrä kutuun soveltuvaa soraa.

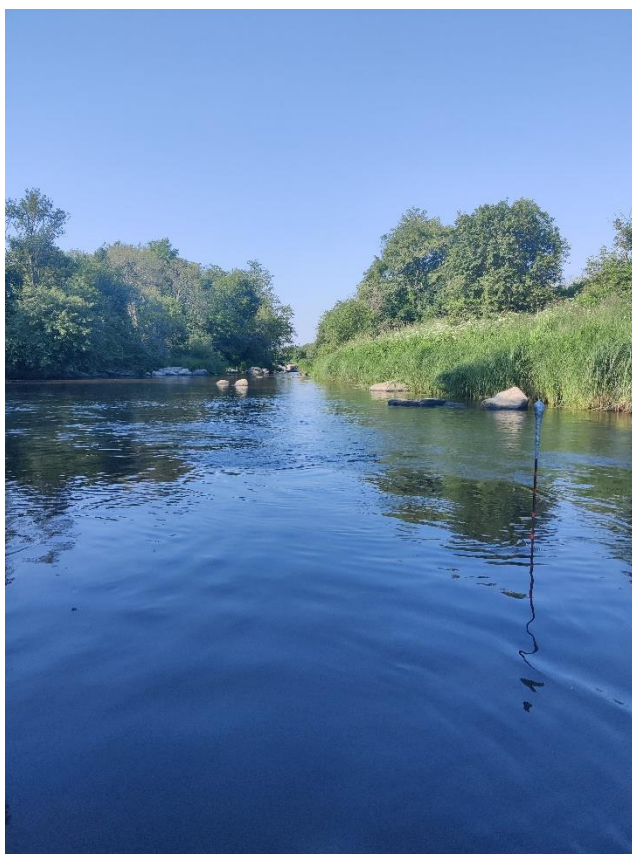
Kuva 27. ”Koivukylänväylän ap 1” virtapaikan niska ylävirrasta alavirtaan päin kuvattuna. Kuvan etuosalla sauvan kohdalla sijaitsee alueen nykyisellään ainoa kutusoraikko. Alueen kunnostaminen hitaan virtausnopeuden vuoksi ei ole mielekäästä.

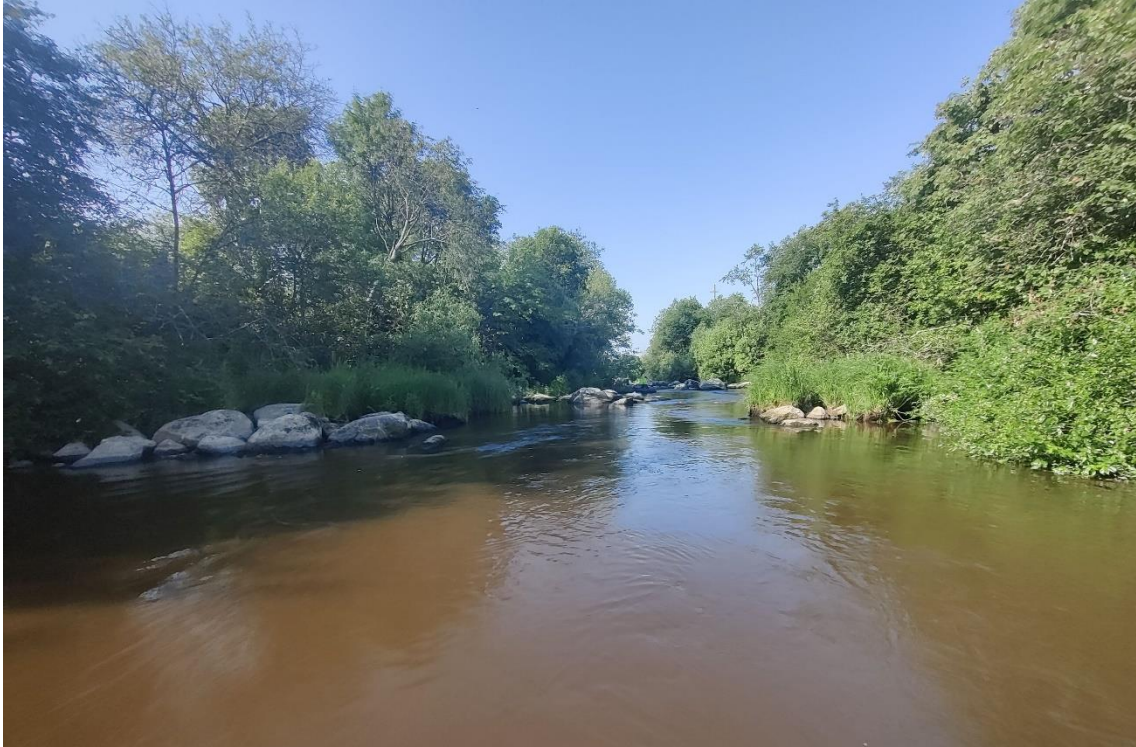
Kuva 28. "Koivukylänväylän ap 1" virtapaikka ylävirrasta kuvattuna. Kuvan vasemman laidan kivikkoa tulee levitellä keskivirtaan, jotta rannan läheisyydessä sijaitsevat poikaskivikot saadaan vesitettyä.

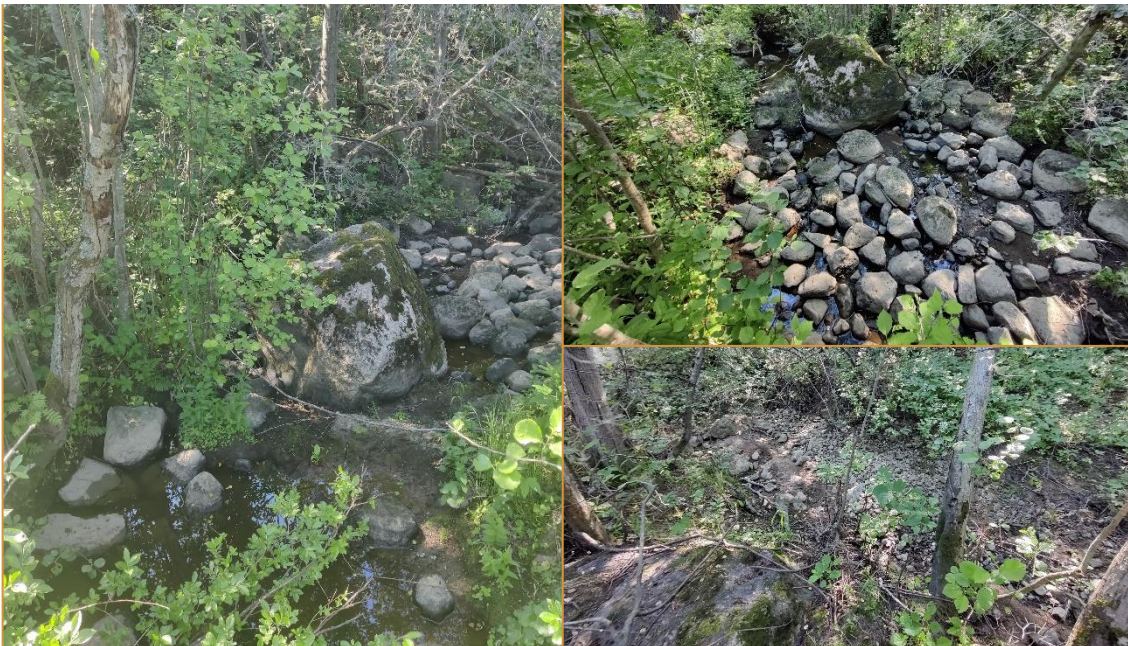
Kuva 29. "Koivukylänväylän ap 1" virtapaikan itärannan tuntumassa on runsaasti hyvää poikasaluetta, joka tulee vesittää avaamalla yläpuolen kivikoita.

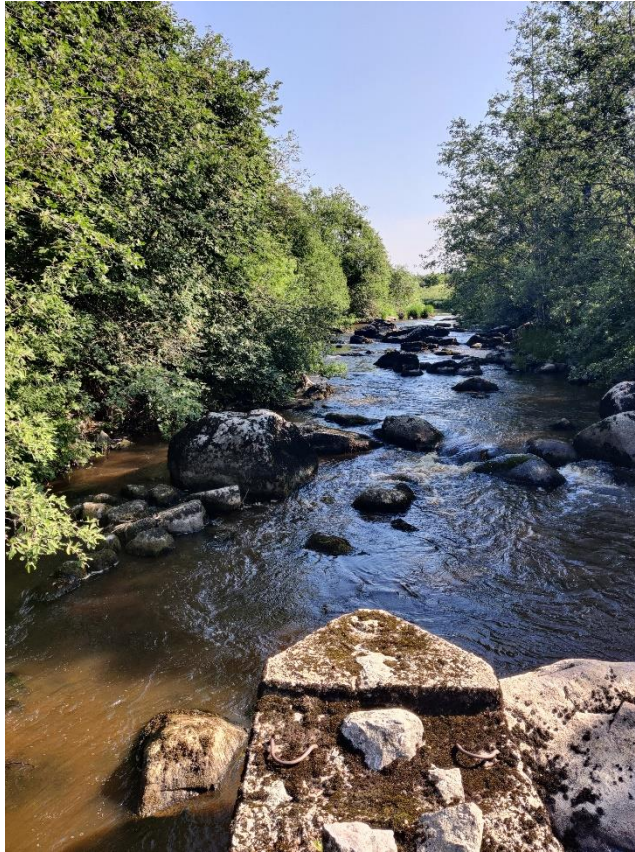
Kuva 30. ”Koivukylän ap 1” alavirtasta ylävirtaan vanhan sillan jalustan päältä kuvattuna. Vesitettävä ranta-alue oikealla. Ei mielekkäitä kunnostuskohteita voimakkaan ja syvän virran vuoksi.

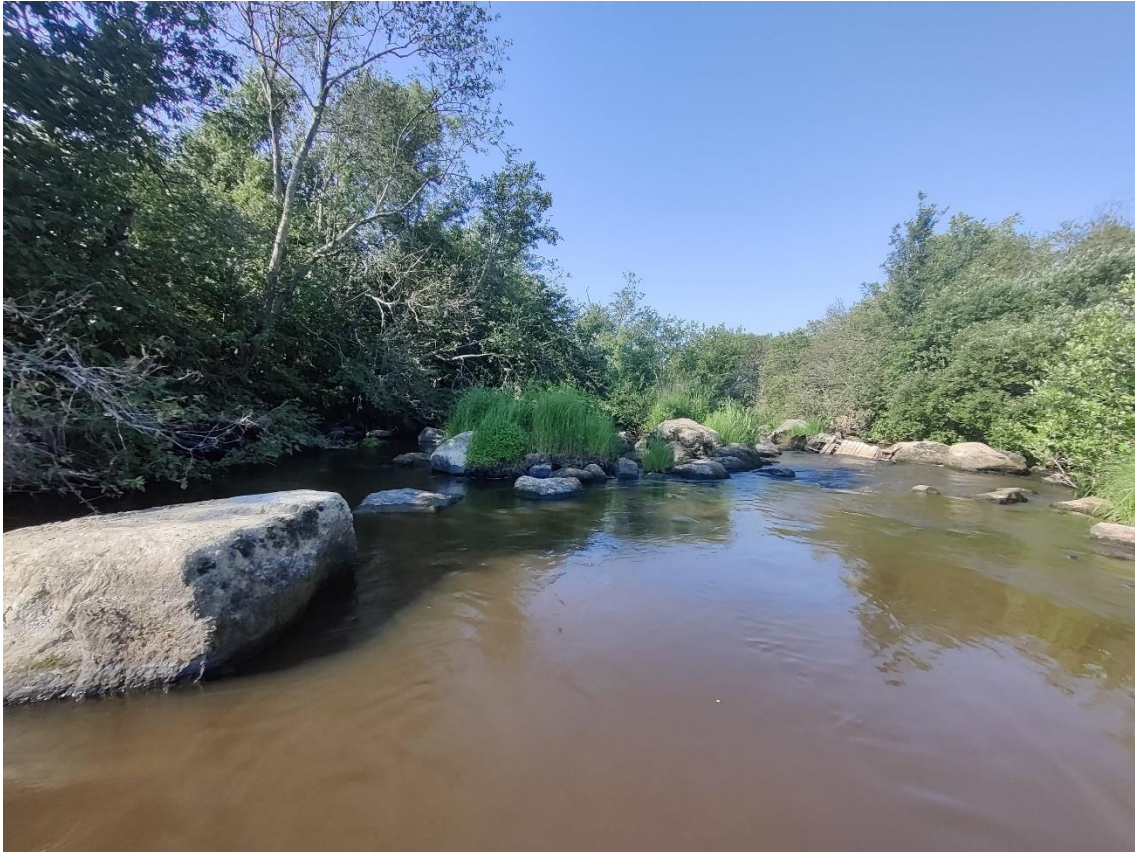
Kuva 31. "Koivukylänväylän ap 2" virtapaikan niska-alue ylhäältä alaspäin kuvattuna. Pohja koostuu hienosta sorasta, hiekasta ja jossain määrin nyrkinkokoisista kivistä.

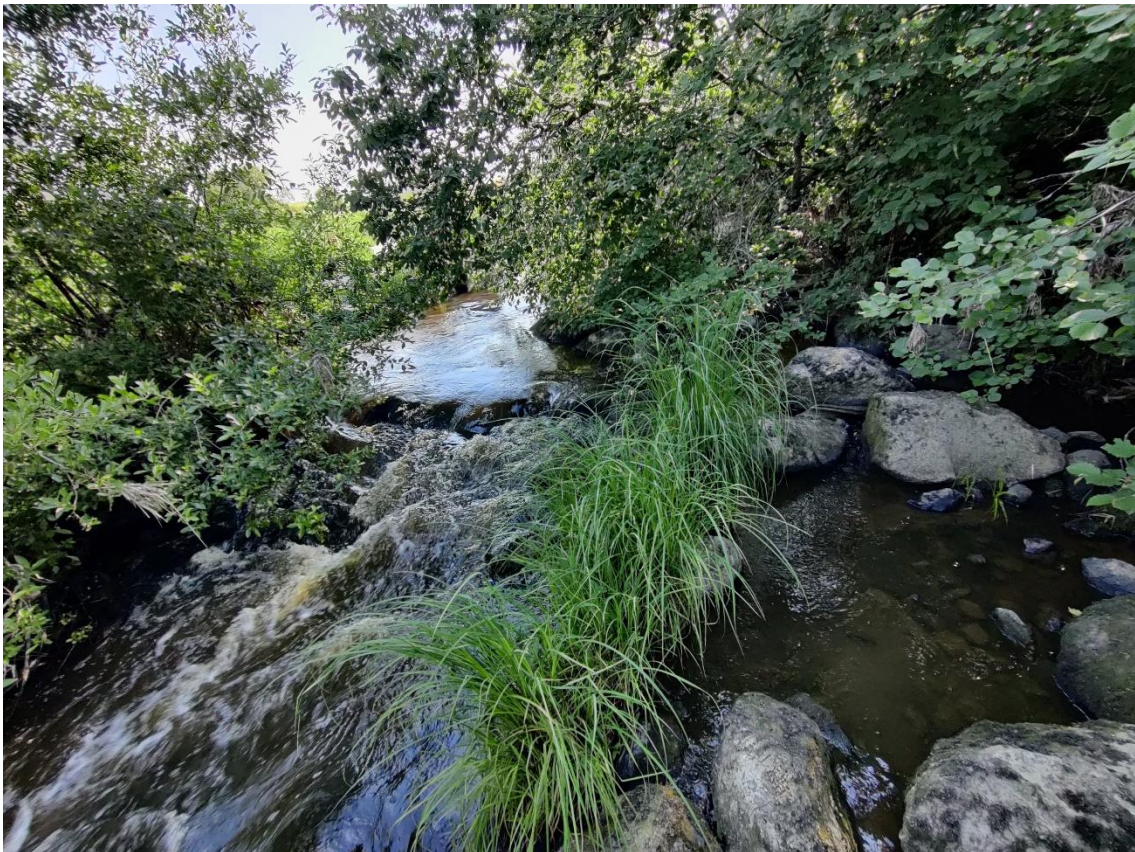
Kuva 32. "Koivukylän ap 2" virtapaikan itärannan tuntumassa sijaitseva sivuvirta, jossa kynnyksen yläpuolelle voi rakentaa kutusoraikon.

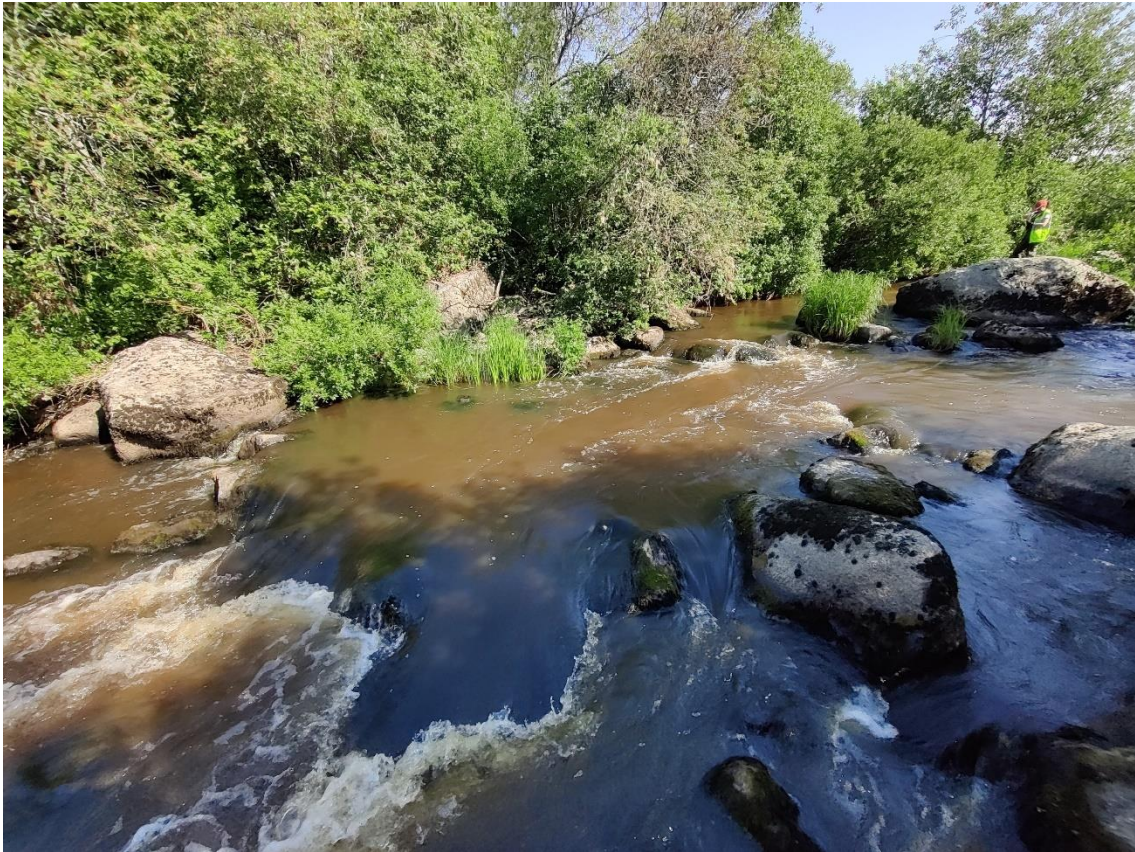
Kuva 33. "Koivukylän ap 2" virtapaikka kuvattuna alaosalta ylävirtaan päin. Kuvan ulkopuolella oikealla puolella soraistettava sivuvirta. Kuvan keskellä olevalle alueelle vois rakentaa useampia kutusoraikkoja, mikäli koskea ryhdytään kunnostamaan koneellisesti.
