Raportti 24/2022

VHVSY:n Kalataloudelliset kunnostukset Vantaanjoella 2022

Vantaanjoen ja Helsingin seudun
vesiensuojeluyhdistys ry

19.12.2022

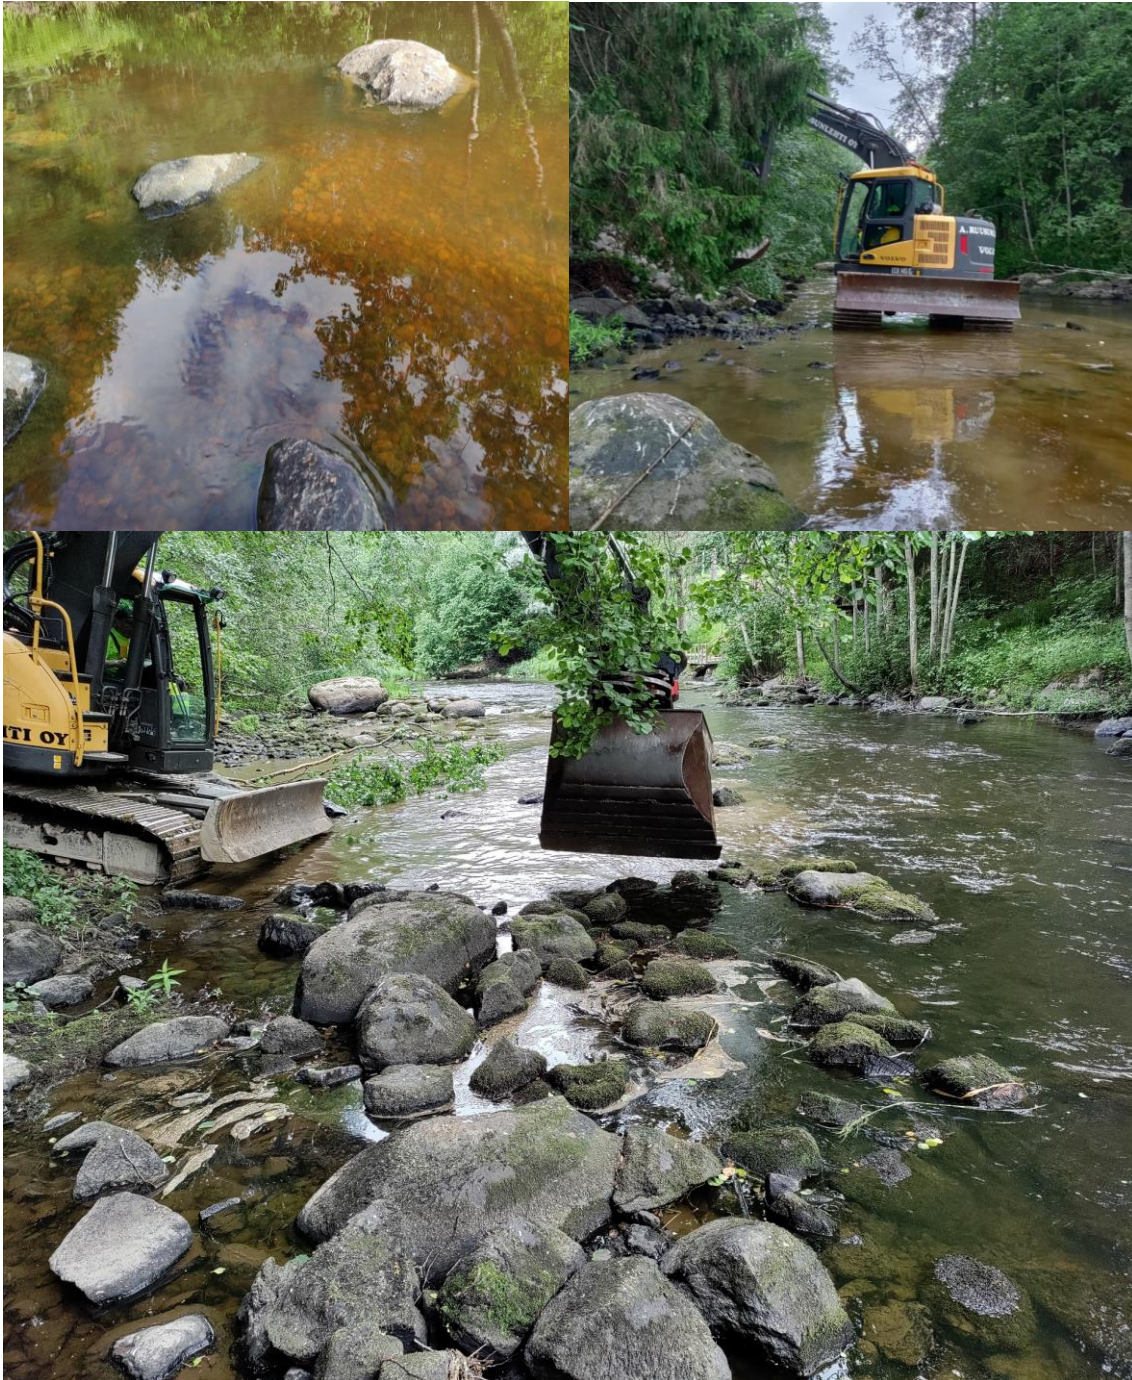
Kuva 1. Ylävasen: Kiskosken niskasoraikkoa. Yläoikea: Kiskon vesi oli paikoittain hyvin matalalla, kuten kaivinkoneen telasta näkee. Alakuva: Koskessa oli runsaasti kivikoita, joita ”avaamalla” pystyttiin luomaan runsaasti uutta pienpoikashabitaattia.

Koskeen rakennettiin 4 kappaletta uusia soraikoita, joista merkittävin kosken niska-alueelle. Niskasoraikon lisäksi uoman itärannalle, hidasvirtaisen poikaskivikon sekaan rakennettiin kaksi laajahkoa (n. 10 m²) soraikkoa. Kutusoraikoissa käytettiin melko karkeaa ja luonnonmukaista 32–108 mm sora, jonka oletettiin pysyvän paikoillaan ajoittain voimakkaasti tulvivassa koskessa. Soraikoista alavirtaan lisättiin halkaisijaltaan 150–500 mm poikaskiveä, jonka lisäksi koskesta perattua ja kuivilleen läjitettyä kiviainesta palautettiin takaisin uomaan.

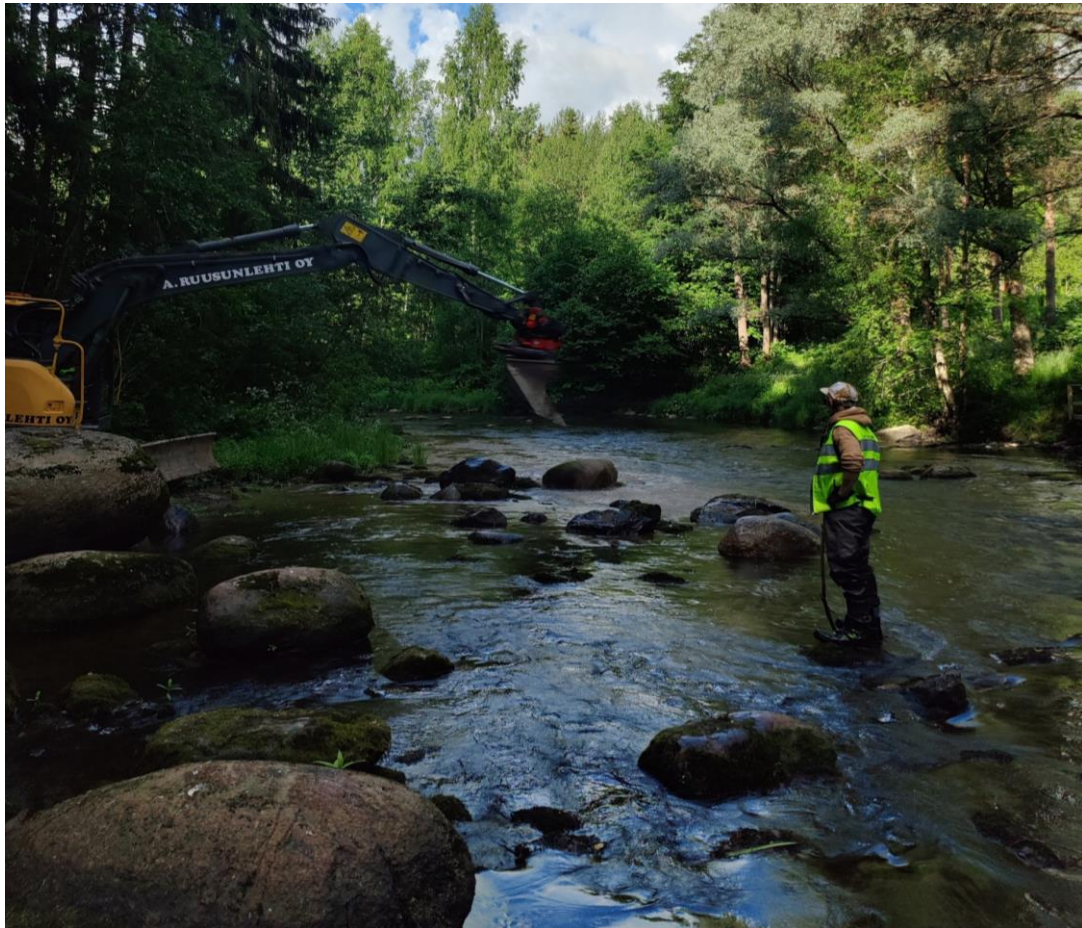
Kuva 2. Soraikon paikan valmistelua kosken keskivaiheilla. Kosken itäranta (kuvassa vasen) oli huomattavan kivikkoisen ja siitä pystyttiin hyödyntämään monen kokoista kiviainesta esimerkiksi poikaskivikkoina. Kiviainesta siirtämällä matalan veden virtausta saatiin ohjattua laajemmalla alueelle, jolloin poikashabitaattien määrä kasvoi.

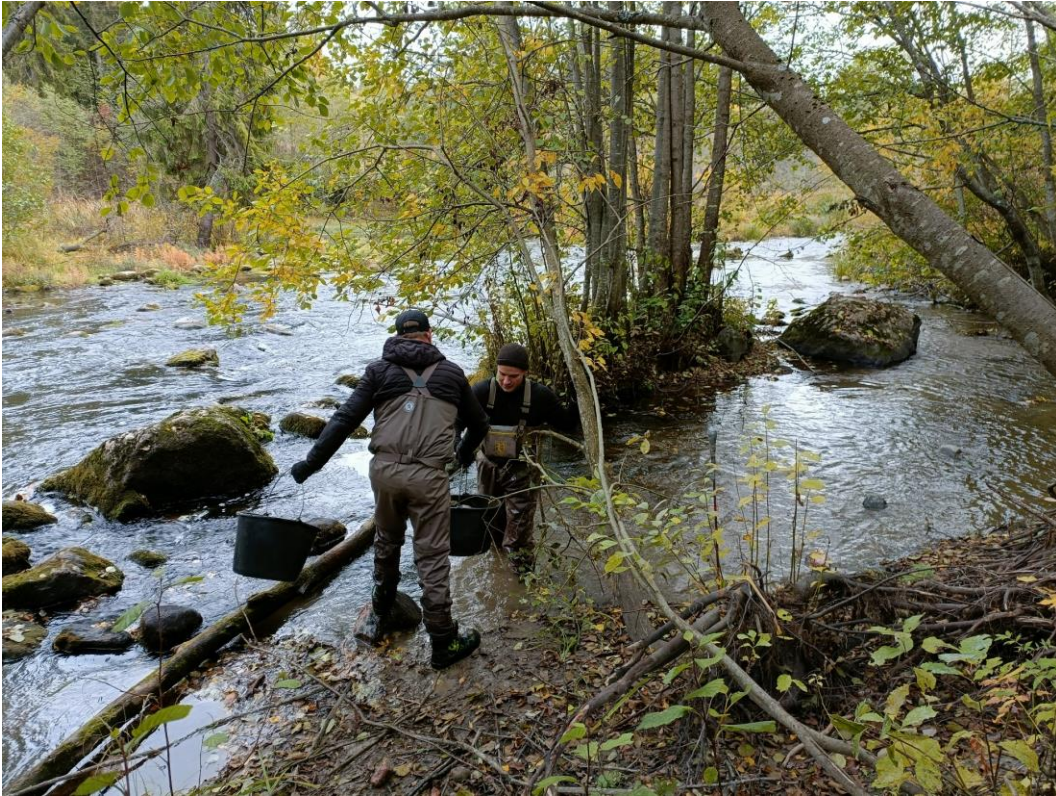
Kuva 3. Talkoolaiset rakentamassa sivu-uoman soraikkoo syksyllä 2022.

Itse soraistus tehtiin Myllykosken alaosalle syksyllä, juuri ennen taimenen kutua, sivu-uomassa sijainneen soraikon virtauksen parantelu ja lisäsoraistus. Soraikkoon siirrettiin talkootyönä noin 6 tonnia karkeahkoa kutusoraa. Talkoot järjestettiin yhteistyössä Nurmijärven kirkonkylän yhteisien vesialueen osakaskunnan, Metsähallituksen ja Lohiloordit ry:n kanssa.

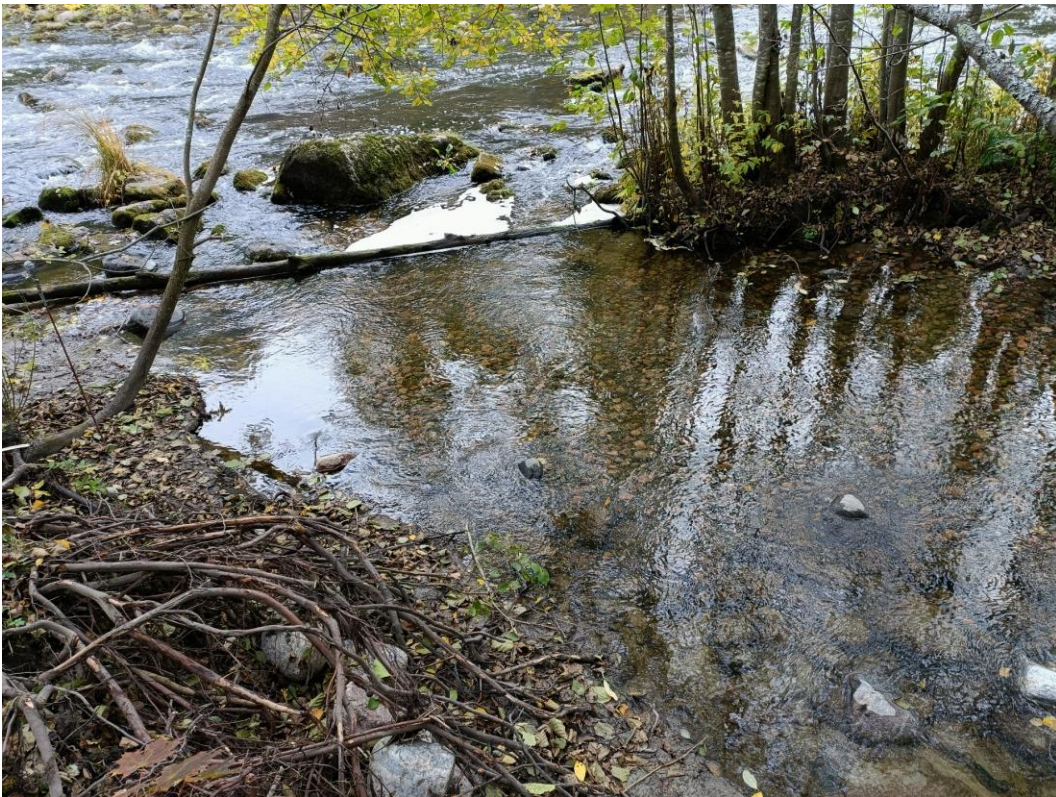
Kuva 4. Sivuuoma soraistettuna. Normaalivirtaamalla kuvan kohdassa veden syvyys on kymmeniä senttejä kuvausajankohdan kymmenen sentin sijaan.

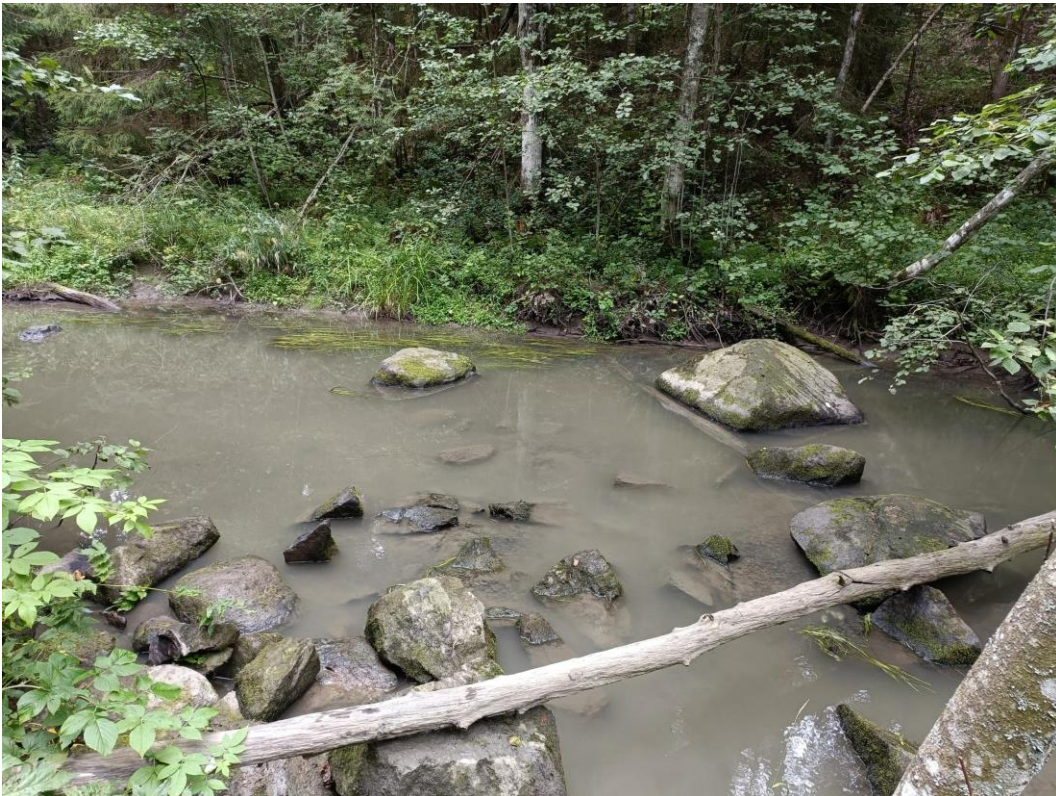
Kuva 5. Haukankosken niskamurtuma, josta ylävirtaan (kuvassa vasemmalle) alkaa noin 30 metrin mittainen niskasoraikko. Koiransuolenojan vesi oli kesällä erittäin samentunutta tuntemattomasta syystä. Todennäköisesti jossain päin valuma-aluetta oli kaivettu uusia pelto-ojia.

Järjestö-Helmi hankkeen toimenpidealueena olevalle Koiransuolenojalle tehtiin pienimuotoista kunnostamista ja suunniteltiin tulevia toimenpiteitä kenttäkaudelle 2023. Taimenen kannalta ehkä joen potentiaalisimmalla Haukankoskella tehtiin soraikkohuoltoja elokuussa. Haukankosken erittäin laajaa (>100 m²) niskasoraikkaa kuohkeutettiin käsityökaluin, jonka lisäksi virtauksen kannalta heikossa sijainnissa ollutta soraa siirrettiin alemmaksi koskeen. Tästä sorasta tehtiin koskeen kokonaan uusi, noin 10 m² laajuinen soraikko.

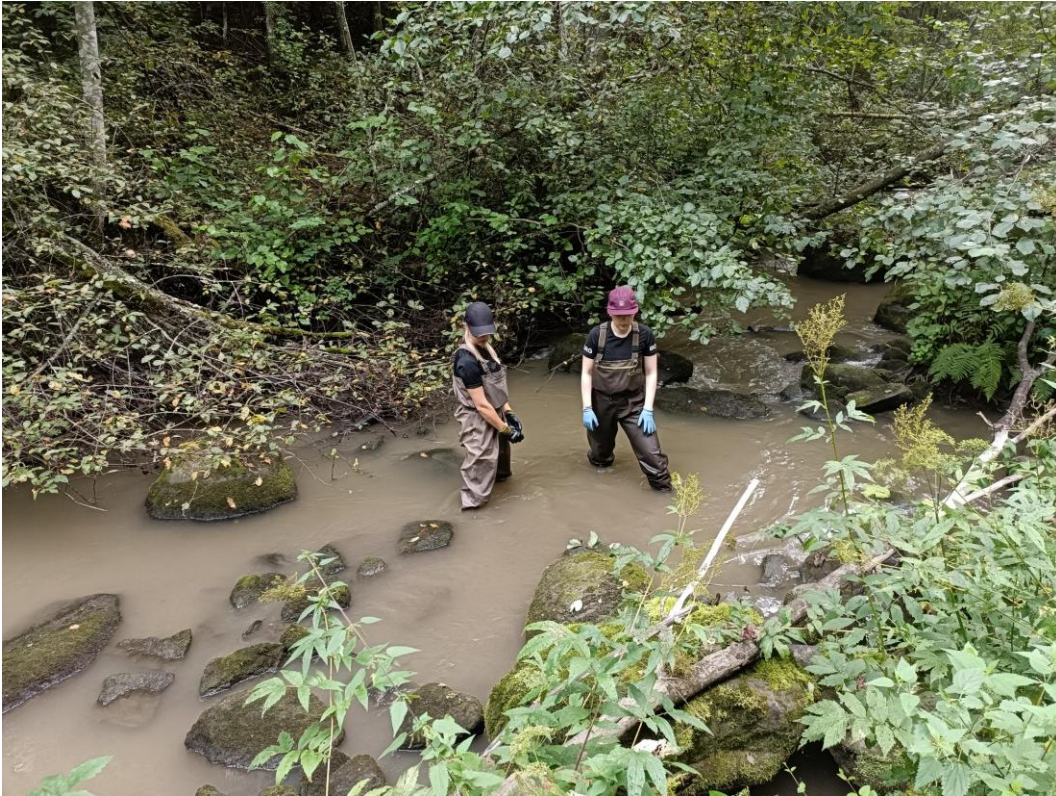
Kuva 6. Haukankosken yläosalle, niskamurtumalta noin 50 metrin päähän tehtiin uusi soraikko. Kuvassa raivataan kiviä edestä, jotta soraikolle saadaan soveltuva kohta.

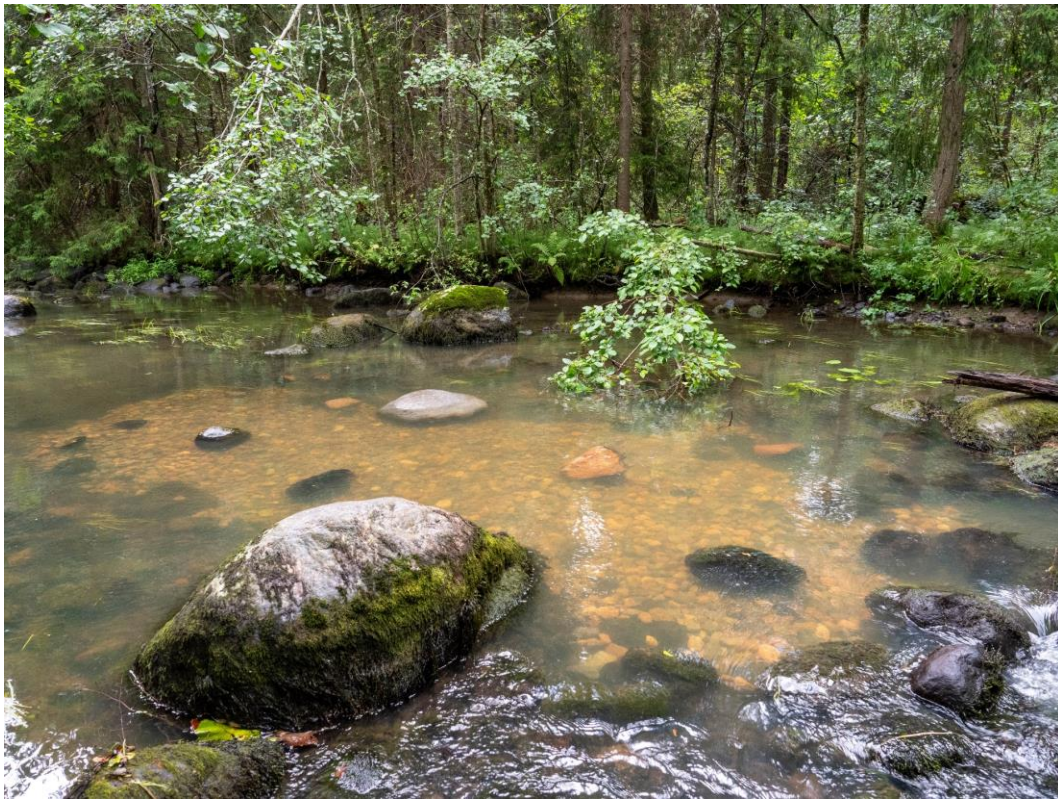
Kuva 7. Solbackan niskasoraikko lähes valmiina. Soraikkoa tukemaan siirrettiin vielä lisää kiviä kuvan ot-
tamisen jälkeen.

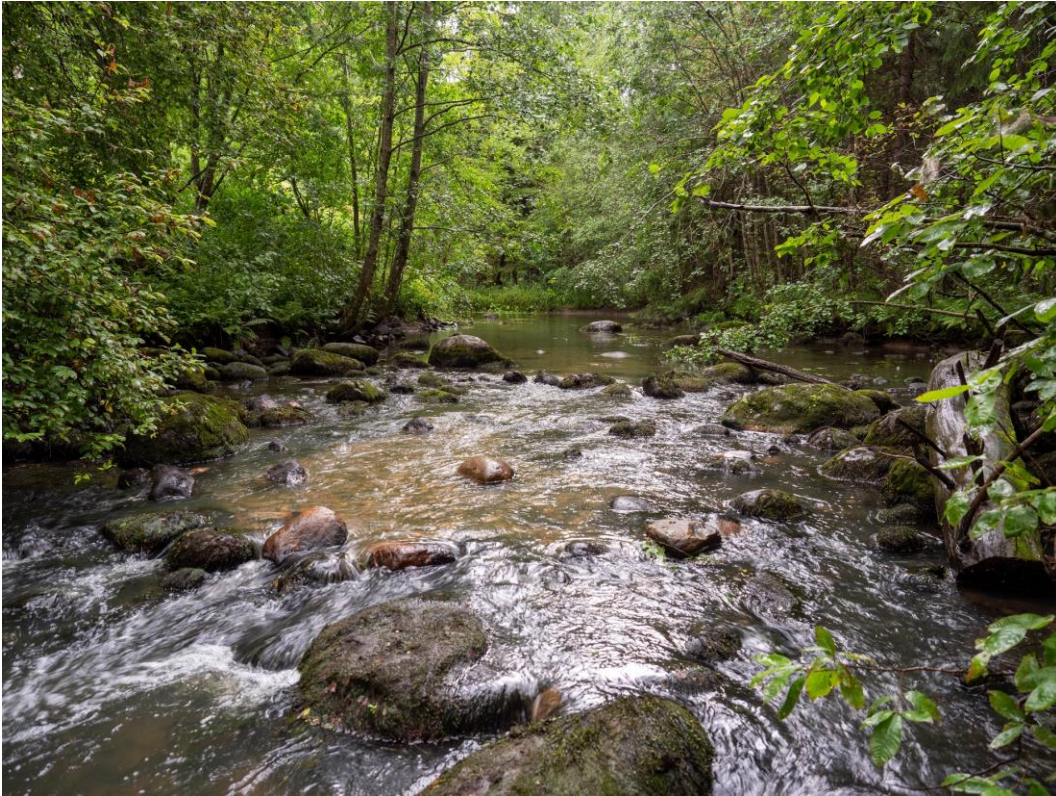
Kuva 8. Kosken niska-alueelle rakennettiin useita pieniä soraikoita.

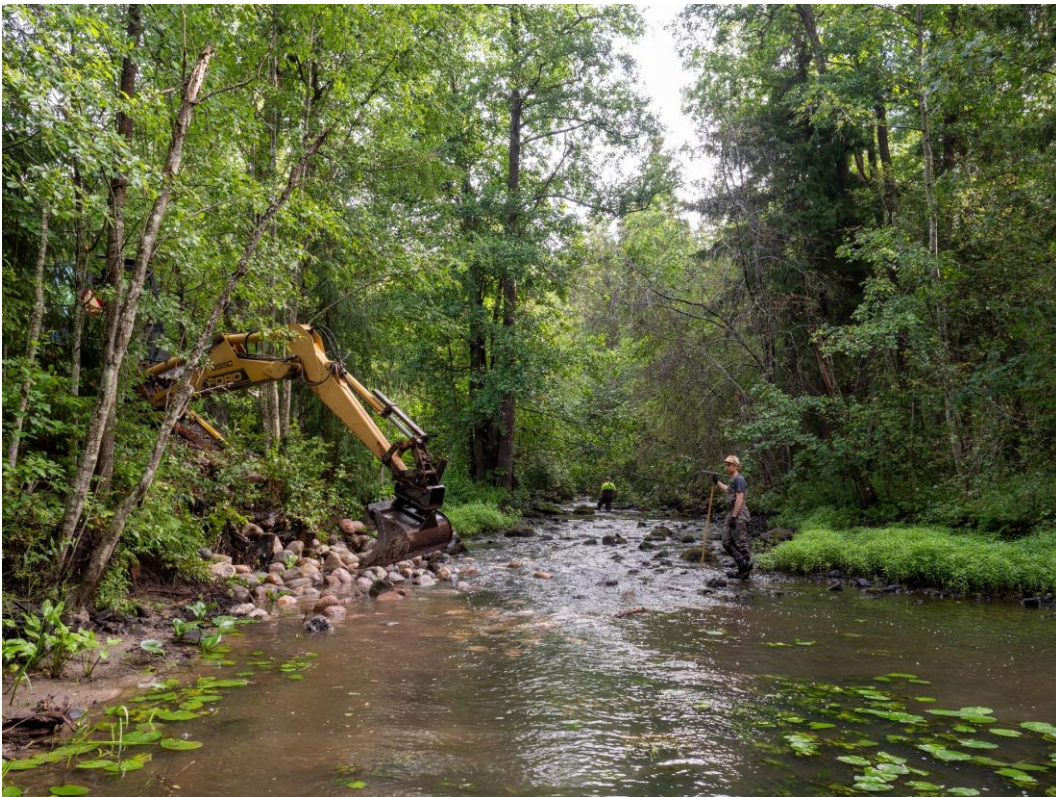
Kuva 9. Kuvassa Solbackan alaosalle siirretään poikaskiveä, joilla tehtiin pieni pohjakynnys, joka jatkoi kosken pituutta, sekä vesitti kuvan oikean reunan kasvien alla olleen luonnonsoraikon.

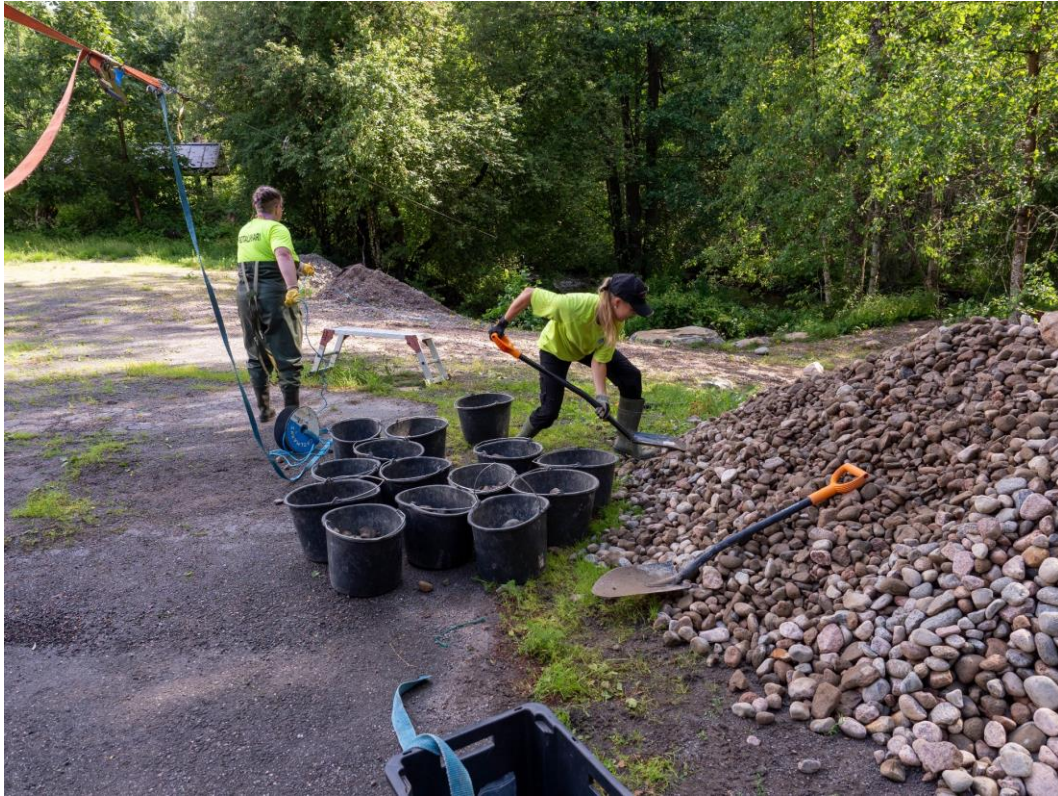
Kuva 10. Kunnostuksessa käytetty sora siirrettiin koskeen pääasiassa käsipelillä ja vaijerirataa hyödyntäen. Kuvassa purotalkkarit Paula Hietanen ja Chili Laurila.

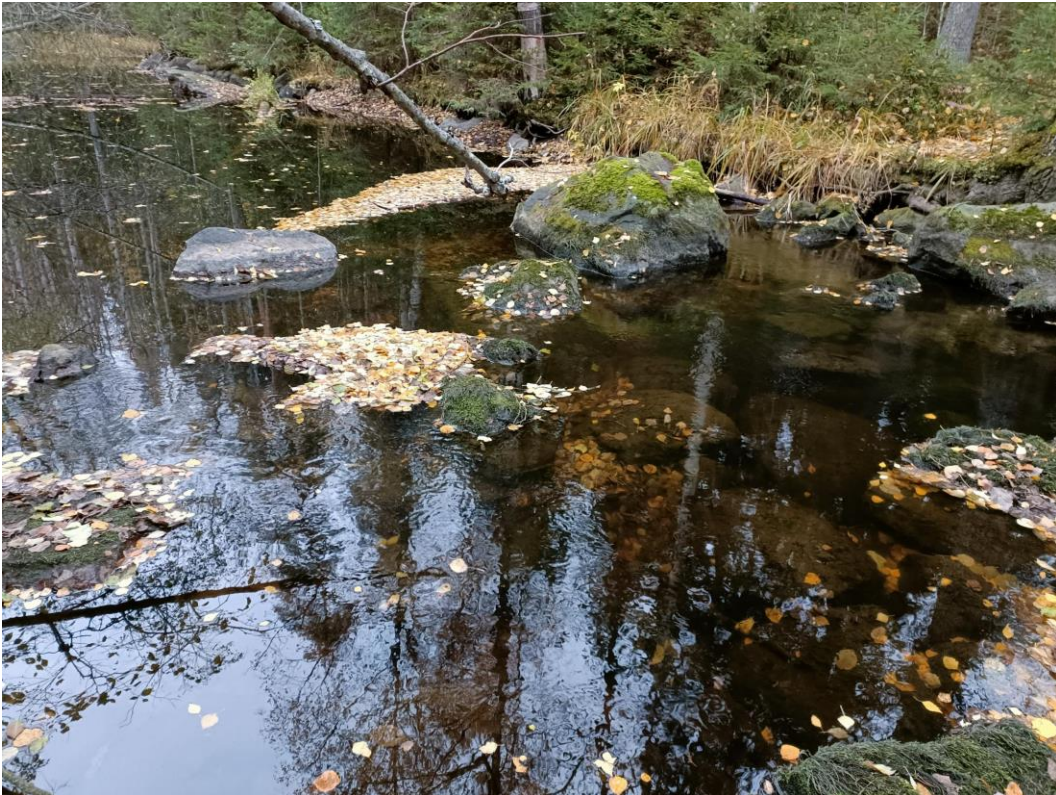
Kuva 11. Niinikosken niska oli aiemmin käytännössä vain läjä isohkoja kiviä.

Keravanjoen yläosalla sijaitsevaan Niinikoskeen tehtiin koneellinen lisäoraistus syksyllä 2022. Kunnostus toteutettiin yhteistyössä Ritasjärven osakaskunnan kanssa. Koskeen siirrettiin 8 tonnia halkaisijaltaan 32–108 mm luonnonsoraa. Työssä käytettiin apuna metsäalustaista kaivinkonetta, jonka avulla kosken yläosalla saatiin rakennettua laajahko kutusoraikko.

Uusi soraikko on kohteen kokoon nähden varsin karkeasta sorasta, sillä se on suunniteltu ennen kaikkea suurikokoisille taimenille. Soraikko sijoitettiin kosken niskalle ja samalla uudelleenmuotoiltiin kosken niskamurtumaa, esimerkiksi levittämällä koskessa ollut kiviainesta ylävirran suuntaan.

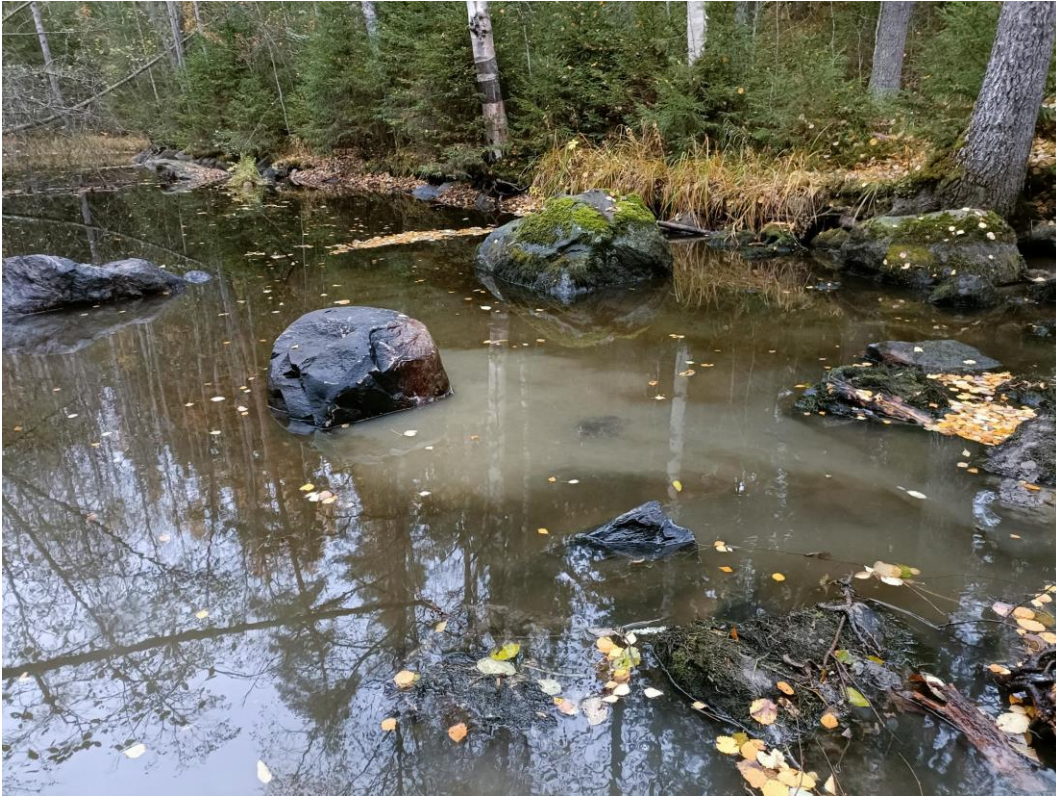
Kuva 12. Kosken niskaa muokattiin siirtämällä kiviainesta ylävirtaan ja toisaalta soraistamalla. Soraikon etureuna on kuvan vasemmassa reunassa sijaitsevan kiven alla. Soraikko jatkuu kuvan oikean reunan kivikkoon asti.
