# Virtavesi-inventoinnit Vantaanjoen vesistöissä 2022

Vantaanjoen ja Helsingin seudun  
vesiensuojeluyhdistys ry

Raportti 18/2022

Päivämäärä tähän: 21.12.2022

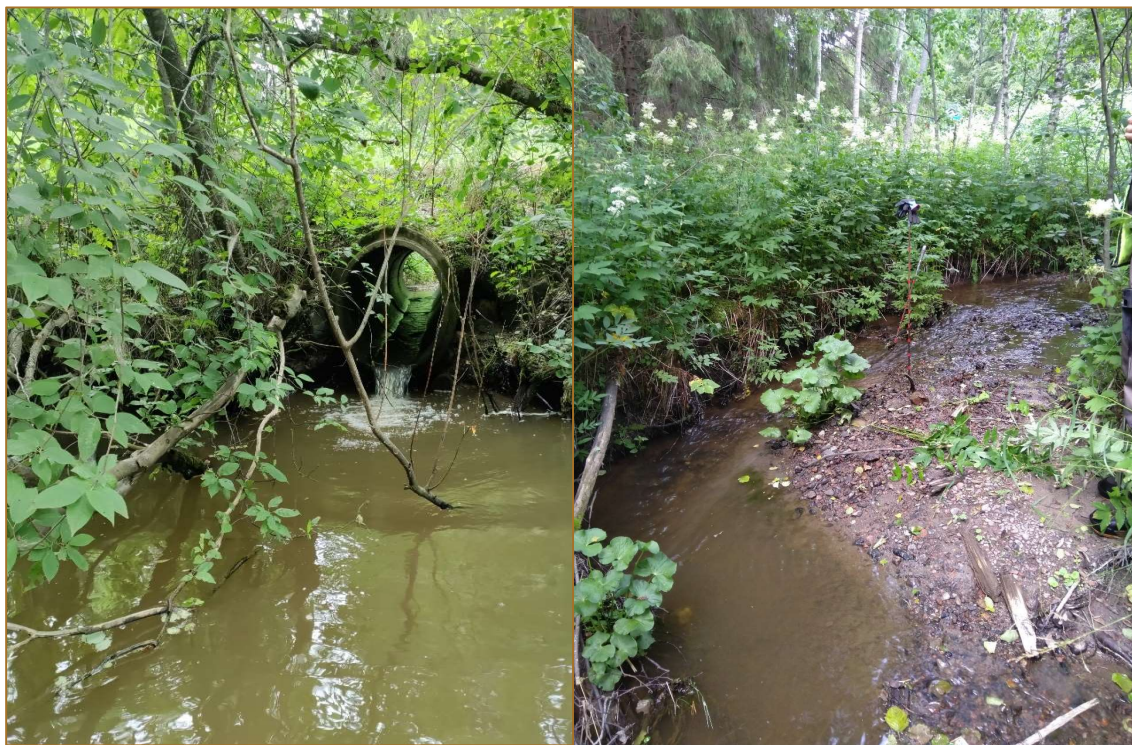
Inventoinnin yhteydessä Kylmänojoassa havaittiin kolme kappaletta osittaisia vaellusesteitä: Puroon alaosalla Talvitien alituksen tierumpu (Kuva 1) ja Kylmänojantiestä ylävirtaan kiinteistön rajalla sijaitsevan peltojen kastelujärjestelmän jäänteet (Kuva 2). Rakenteet ovat todennäköisesti padottaneet puroa huomattavasti ja uomassa olevat putket ynnä muut rakenteet toimivat edelleen merkittävänä hidasteena kalojen liikkeille. Rakenteita tulisi purkaa tarvittavilta osin.

Puroon alaosilta löydettiin melko yhtenäisiä virta-alueita (Kuva 4), joista ylävirtaan oli yksi lohikalojen kutuun soveltuva soraikko (Kuva 1). Soraikko sijaitsee Kylmänojantien alapuolella ja sora on tien rakenteista huuhtoutunut. Aivan Vantaanjoen läheisyydessä sijaitsevan Talvitien alapuolella on soraikko, mutta tämä murskeesta koostuva soraikko on todennäköisesti erittäin altis eroosiolle, sillä se oli kasaantunut tulvavirtaaman seurauksena kuivillaan olevaksi keoksi.

**Kuva 1.** Vasen: Talvitien tierumpu, Oikea: Kylmänojan tien alapuolinen soraikko

Kylmänojaan voi toteuttaa pienimuotoisen kalataloudellisen kunnostuksen lisäämällä puroon hienojakoista kutusoraa (halk. 16–64 mm) Kylmänojantien alapuolelle ja tästä alavirtaan sijaitseville virta-alueille. Lisäksi jo olemassa olevaa soraikkoa tulisi kuohkeuttaa. Kylmänojantien yläpuolella sijaitsevaa entistä peltojen kasteluun käytettyä patorakennelmaa tulisi purkaa, jotta kalojen nousu ei hidastuisi tai jopa pysähtyisi tähän. Kylmänojoassa on potentiaalia ylläpitää nykyistä suurempaa taimenpopulaatiota, kunhan kalojen kulku puroon onnistuu alaosan Talvitien alapuolisen rummun läpi. Rumpua tulee mahdollisesti madaltaa tai allastaa alapuolista allasta nykyistä reilummin.

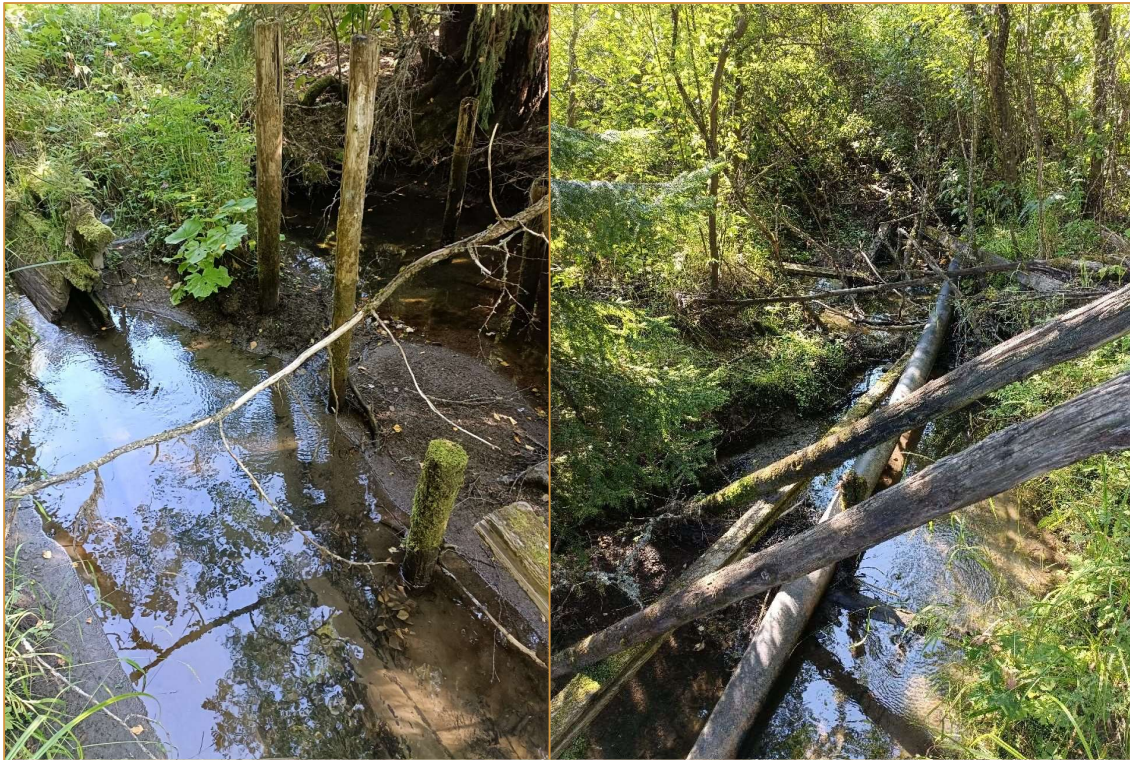
**Kuva 2.** Vasen: Patorakenteita kylmänojan tiestä ylävirtaan. Oikea: Patorakenteita ylävirrasta alavirtaan katsottuna, rakenteisiin kuuluu muun muassa järeää putkistoa.

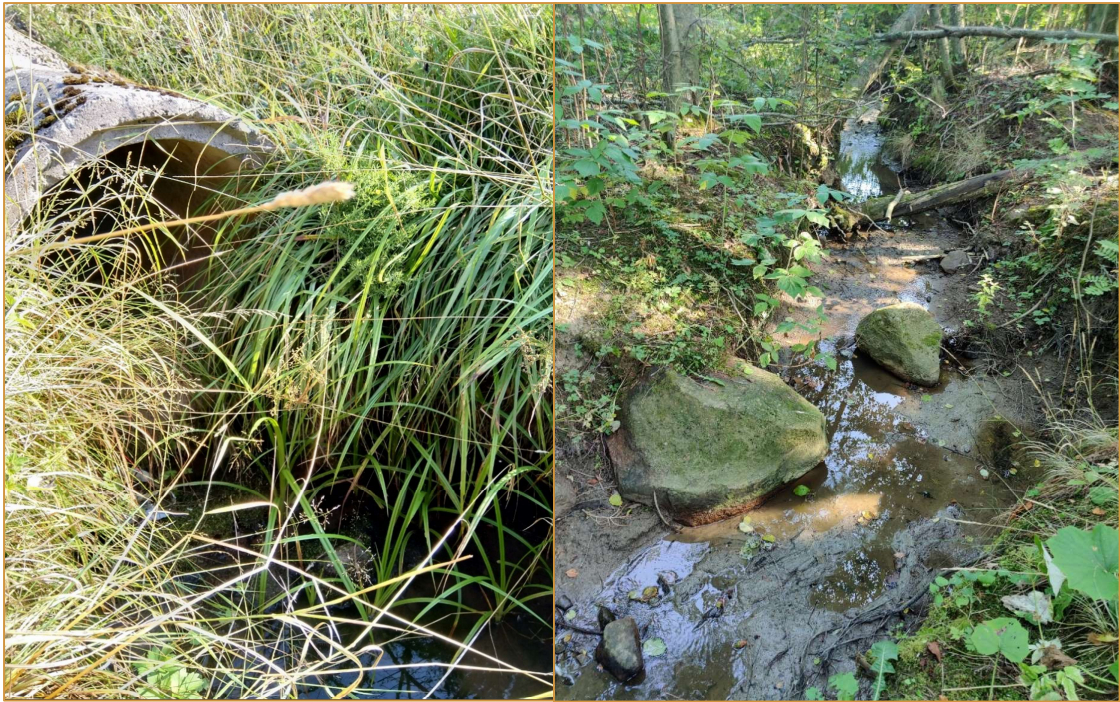
Noin 4 kilometrin mittaisesta purosta inventoitiin alimmat 2,6 kilometriä, joilla nähtiin suurin kalataloudellinen potentiaali. Salomäentietä ylävirtaan puron arvioitiin olevan liian vähävetinen ja umpeenkasvanut, että se voisi toimia lohikalojen pienpoikasalueena. Lisäksi peltoalueella sijaisi rikkinäinen betoninen tierumpu, jossa vesi virtasi osittain tierummun alla (Kuva 3).

**Kuva 3.** Vasen: Yläosa oli hyvin umpeenkasvanutta ja peltoalueella sijaitseva rikkinäinen tierumpu, joka toimii todennäköisenä vaellusesteenä alivirtaama-aikaan. Oikea: Kylmänojan yläosa oli varsin vähävetinen

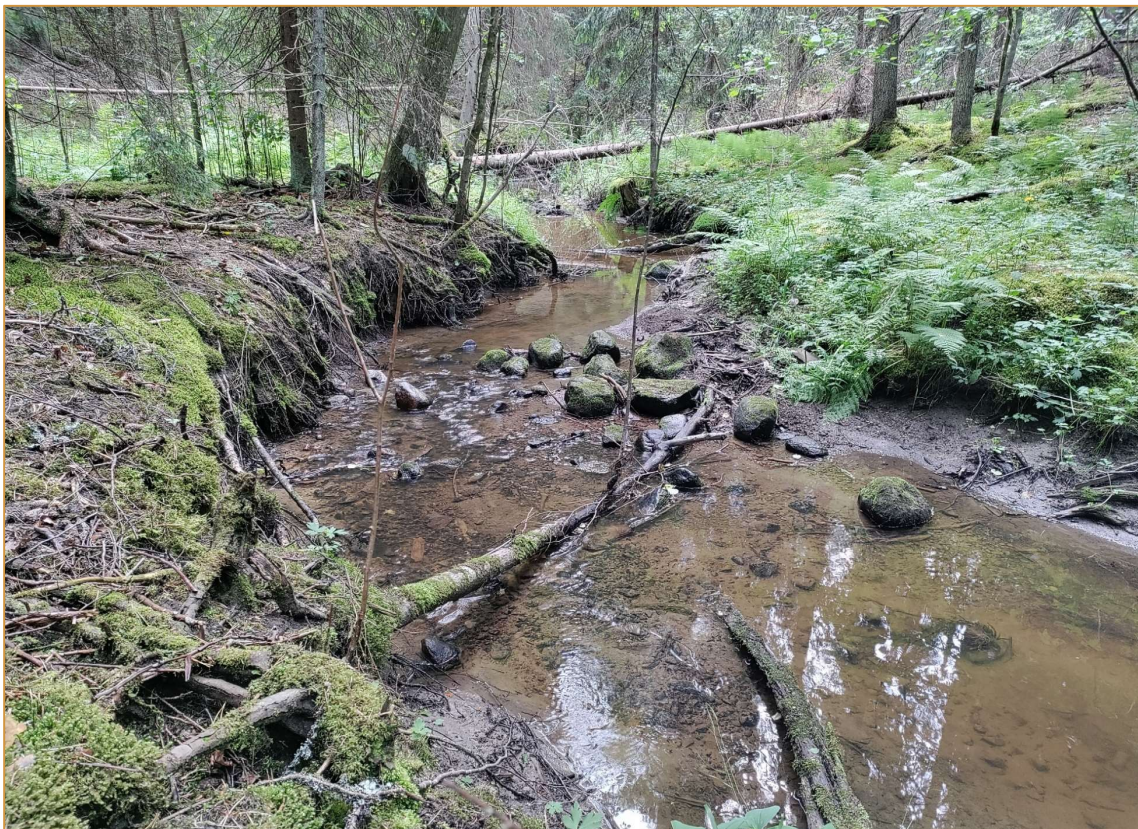
Kylmänojoassa havaittiin kaloja ja syksyllä 2022 toteutetun sähkökoekalastuksen kalasto koostui vain ylivuotiaista taimenista (Haro 2022) (Liite 1). Taimenia havaittiin vain puron keskivaiheilla sijaitsevasta Kylmänojantiestä alavirtaan, metsän suojassa sijaitsevalla virtapaikalla. (Kuva 4).

**Kuva 4.** Metsässä sijaitsevan virta-alueen alaosa heinäkuussa 2022.

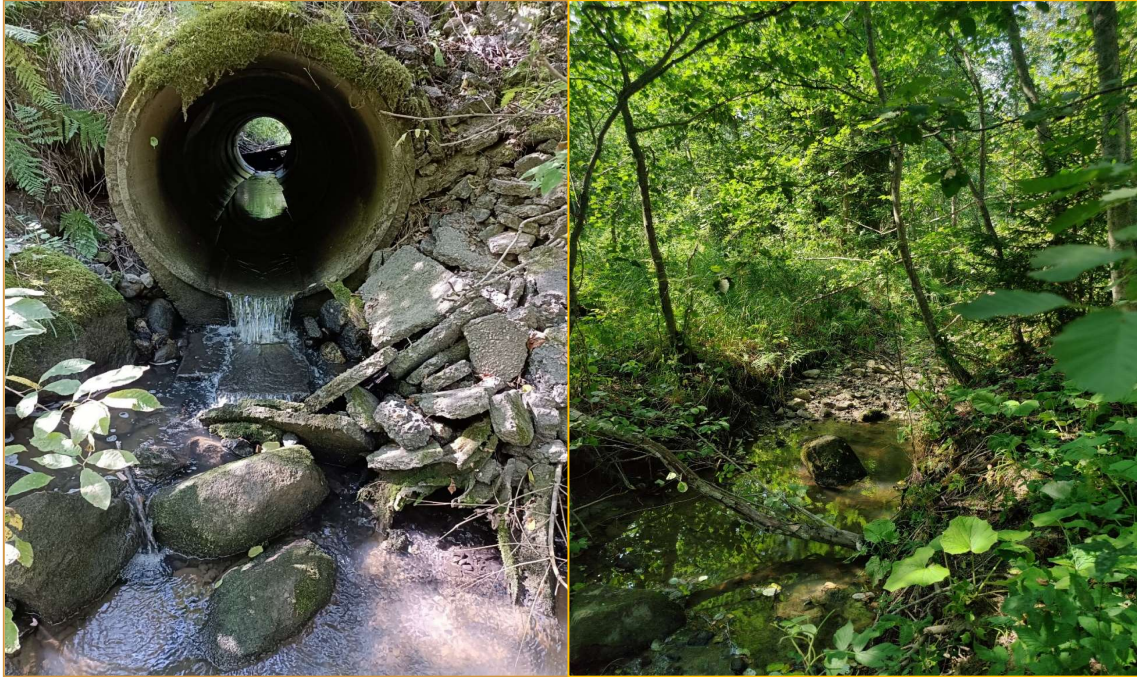
Purot inventoitiin alivirtaama-aikaan keskikesällä 2022, jolloin virtaamat olivat hyvin alhaisia. Papinojan latvaosat olivat käytännössä kuivia ja Matinojankin vesimäärä oli varsin vähäinen, virtaama vain noin 1–2 desiä sekunnissa. Purot kuitenkin vaikuttavat sellaisilta, että niin sanotusti ”tavallisena” vuonna, jolloin kesällä sataa vettä, purot voisivat toimia lohikalojen pienpoikasalueina, mikäli Matinojan alaosalla ei olisi vaellusestettä. Valitettavasti kalojen nousu Vantaanjoesta puroihin ei onnistu, sillä puron alaosalla sijaitseva tierumpu muodostaa kaloille nousuesteen (Kuva 5)

**Kuva 5.** Vasen: Matinojan alaosalla sijaitseva kalojen puroon nousun estävä tierumpu. Oikea: Papinojan virtapaikka ylävirtaan kuvattuna.

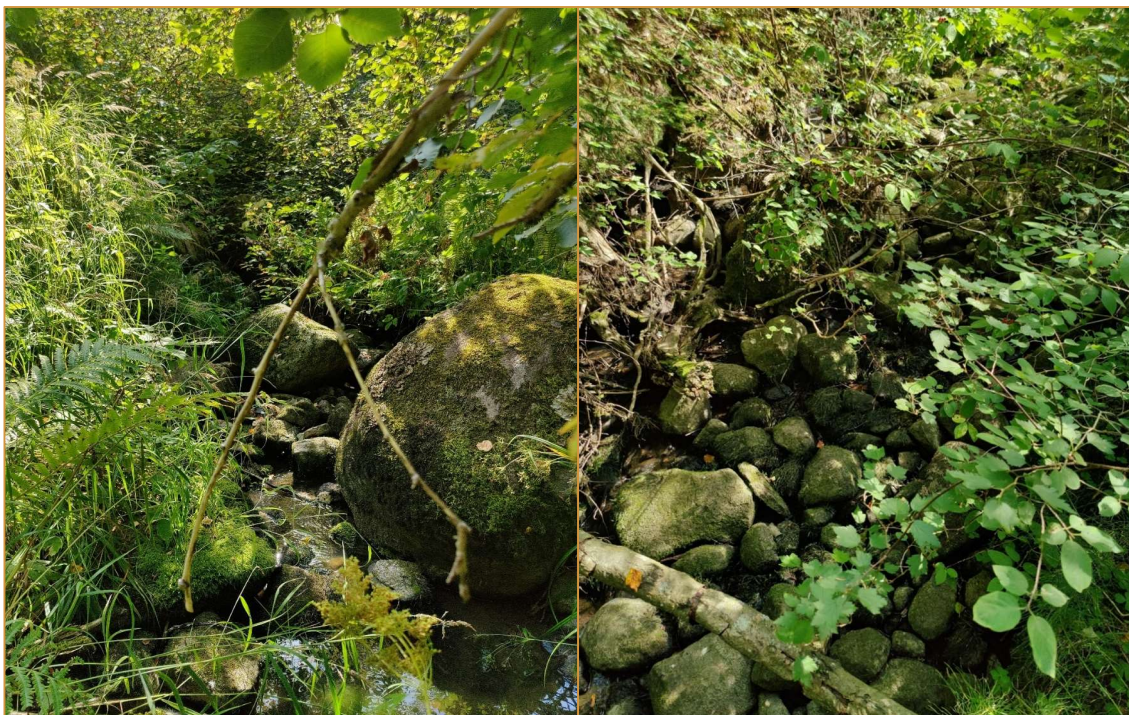
väheni. Noin 200 metriä Matinojan haarasta ylävirtaan havaittiin useampia 2–6 m<sup>2</sup> kokoisia soraikkoja, mutta osa soraikoista lähes täysin kuivilla (Kuva 6). Hiekkatien alituksesta ylävirran suuntaan alkoi pitkä suojaista virtapaikka, jossa vettä oli alaosia vähemmän ja näin myös virtaama oli olematon (Kuva 5). Papinoja on suojaainen ja osittain kivinen, joten kunnostustoimilla alueesta voisi saada taimenelle suotuisamman. Alaosan nousuesteen poisto ja runsaampi vesimäärä olisivat välttämättömiä kalojen kulun mahdollistamiseksi, ja korkeammalla virtaamalla myös lisäsoraistus olisi mahdollista.

**Kuva 6.** Vasen: Papinojan virtapaikka alavirrasta ylävirtaan katsottuna. Oikea: Sama sijainti ylävirrasta alavirtaan. Vesimäärä oli hyvin vähäinen.

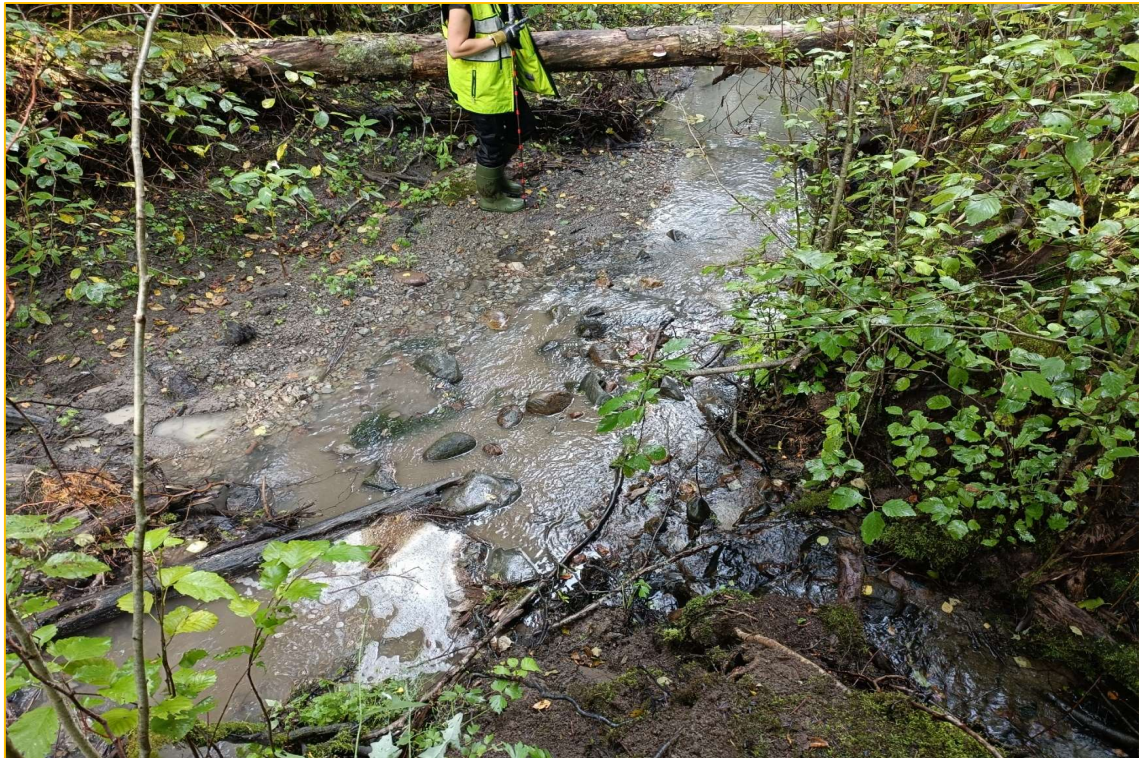
**Kuva 7.** Syvänojan ensimmäiset soraikot sijaitsevat lähteikön yhteydessä. Sadekuuron värjäämä puron vesi (vasen) sekoittuu kuvan oikeasta reunasta tihkuvaan kirkkaaseen pohjaveteen.

Syvänojaa voisi kunnostaa lisäämällä uomaan kaikenkokoisille taimenille soveltuvaa kutusoraa. Puron suuaukkoa Vantaanjoessa tulisi pitää avoinna poistamalla virtauksen kuljettamasta hiekasta muodostuneelta särkältä puuaines ja kalojen liikkeitä estävä kasvillisuus.

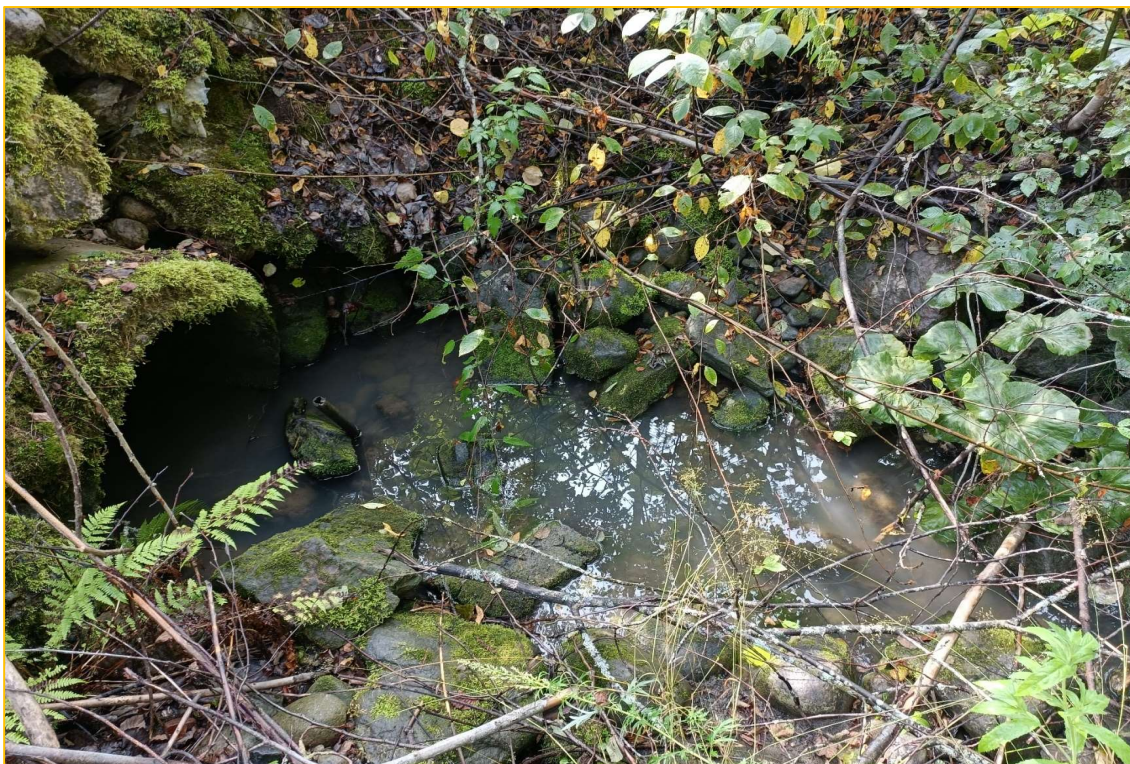
**Kuva 8.** Syvänojan inventoinnin yläpää. Puron virtausnopeus oli lähes olematon, mutta vesimäärä vielä kaloille riittävä.

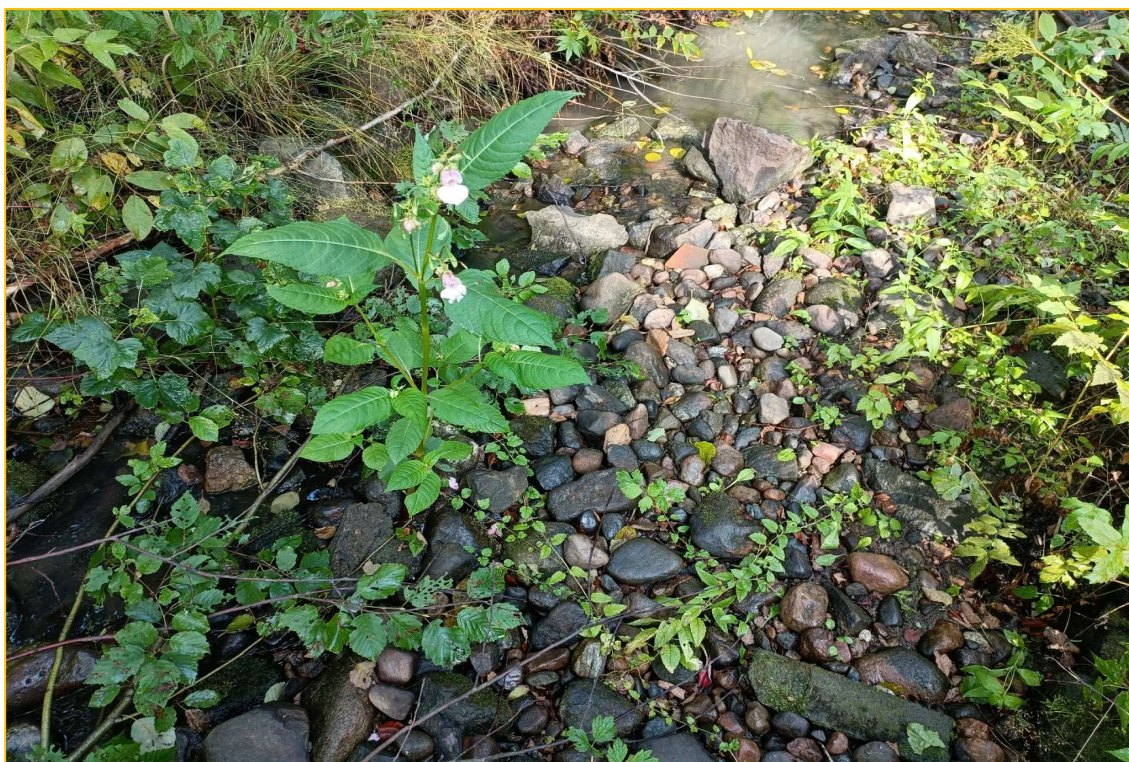
**Kuva 9.** Syvänojan soraikot olivat kuivillaan ja kasvoivat muun muassa jättipalsamia. Inventointia ei jatkettu kuvan kohtaa pidemmälle, sillä vesimäärän oletettiin olevan liian vähäinen.

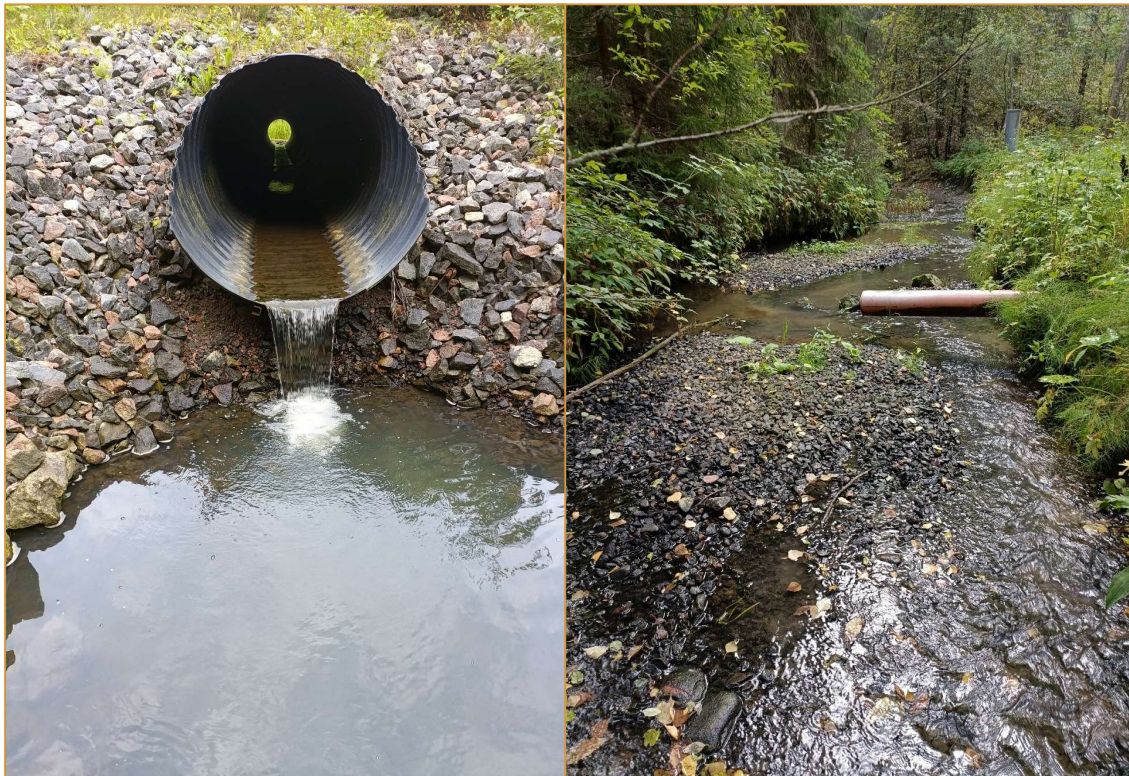
Jusliininnoissa on useita vaellusesteitä, joista huomattavin sijaitsee noin 500 metriä Keravanjoesta ylävirtaan, jossa Vanhan valtatie (tie nro. 1456) alittava tierumpu muodostaa täydellisen vaellusesteen (Kuva 10). Puron kalataloudellisesti merkittävimmät alueet sijaitsevat nykyiseen tierummusta alavirtaan.

**Kuva 10.** Vasen: Vanhan valtatie tierumpu oli kalojen nousueste. Tierumpu oli korkealla, mutta voimakkaalla virtaamalla suurikokoinen kala voi päästä hyppäämään rumpuun. Oikea: Jusliininojan alaosalla oli runsaasti lohikalojen kutemiseen soveltuvaa soraa, joka oli vähävetiseen aikaan osittain kuivillaan.

Jusliininojan kalataloudellisia edellytyksiä parantaisi se, että kalojen kulkua helpotettaisiin Vanhan valtatie tierummun lävitse. Tierumpua tulisi madaltaa kymmeniä senttejä tai vaihtoehtoisesti allastaa alapuolista koskialuetta. Tierummusta ylävirtaan puro virtaa hyvin vaikeakulkuisen pensaikon lävitse. Jusliininojan välittömässä läheisyydessä havaittiin kasvillisuudessa haitallisia vieraslajeja kuten suuria määriä jättiläispalsamia ja jättiukonputkea, jotka tulisi hävittää.

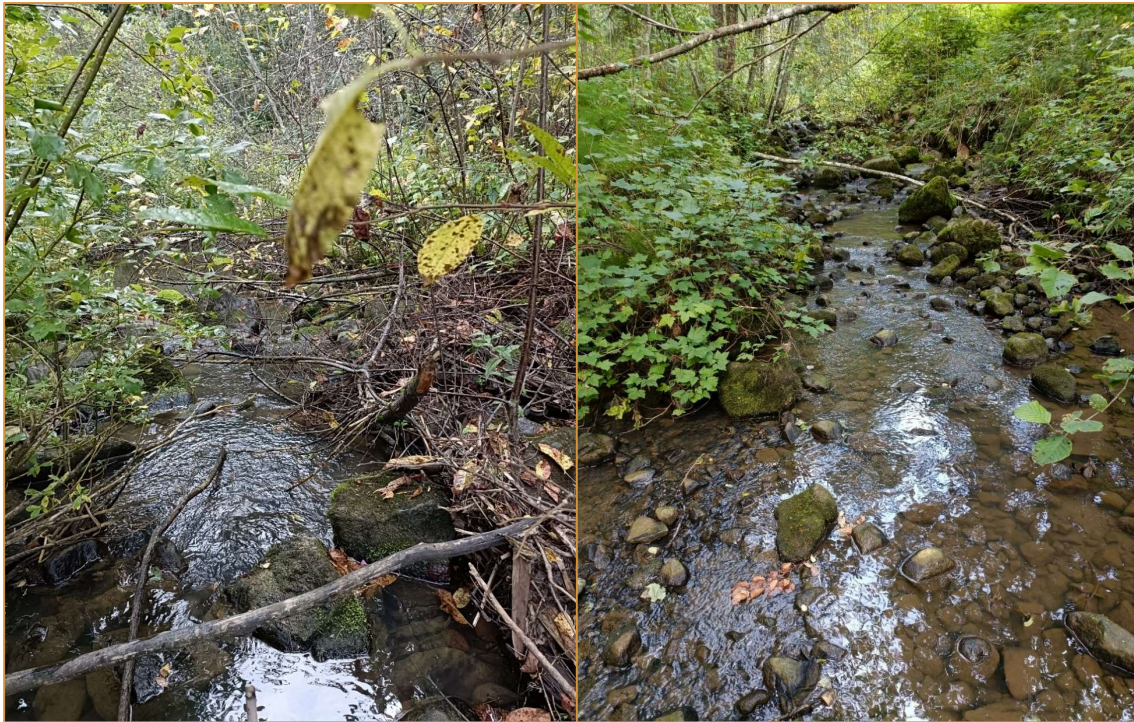
Jusliininojasta löytyy isohko soraikkoalue puron alaosalta (Kuva 10). Soraikkoalueen ylä- ja alapuolella on myös pienpoikasille soveltuvia kivikkoalueita (Kuva 11). Purosta löytyy toinen nopeavirtainen ja pudotuskorkeudeltaan merkittävämpi kohta noin 150 metriä tierummusta alavirtaan. Kohdassa on hyvä poikashabitaatti ilman kutusoraikkoja (Kuva 11).

**Kuva 11.** Vasen: Jusliininojan alaosilla oli runsaasti lohikalojen lisääntymiselle ja poikasille soveltuvia kohtia. Alue toimii varsin hyvin taimenen pienpoikasalueena. Oikea: Jusliininoja ylempi virtapaikka ennen Vanhaa valtatieä.

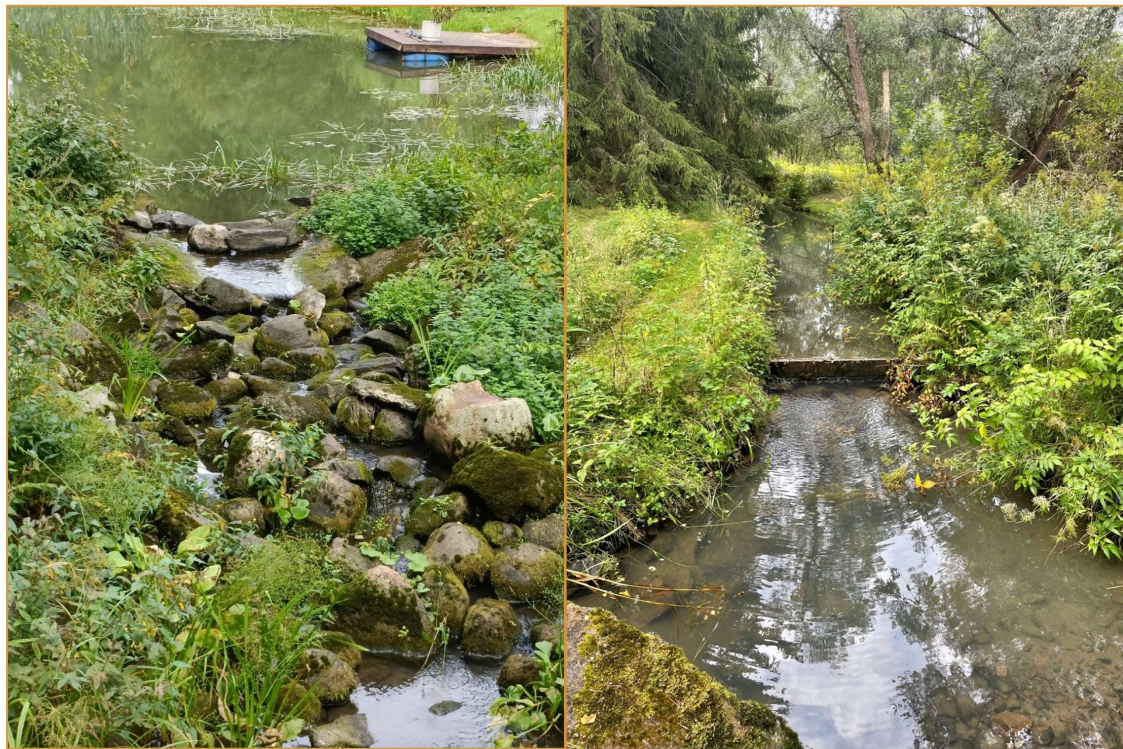
Jusliininojassa sijaitsee padottu allas noin kilometri Keravanjoesta ylävirtaan. Lammen pohjakynnyksen muodostaa osittainen vaelluseste, varsinkin alhaisella virtaamalla (Kuva 12). Lammen ylävirtaan purossa on kävelytien alituksessa useita tierumpuja, joiden jälkeen puro muuttuu huomattavan umpeenkasvaneeksi ja vähävetiseksi.

**Kuva 12.** Vasen: Jusliininojan lammen alapään pohjapato on pienimuotoinen virtapaikka, mutta toisaalta vähävetiseen aikaan vaelluseste. Oikea: Jusliininojan lammen ylävirtaan uomasta löytyy erilaisia padottavia rakenteita.

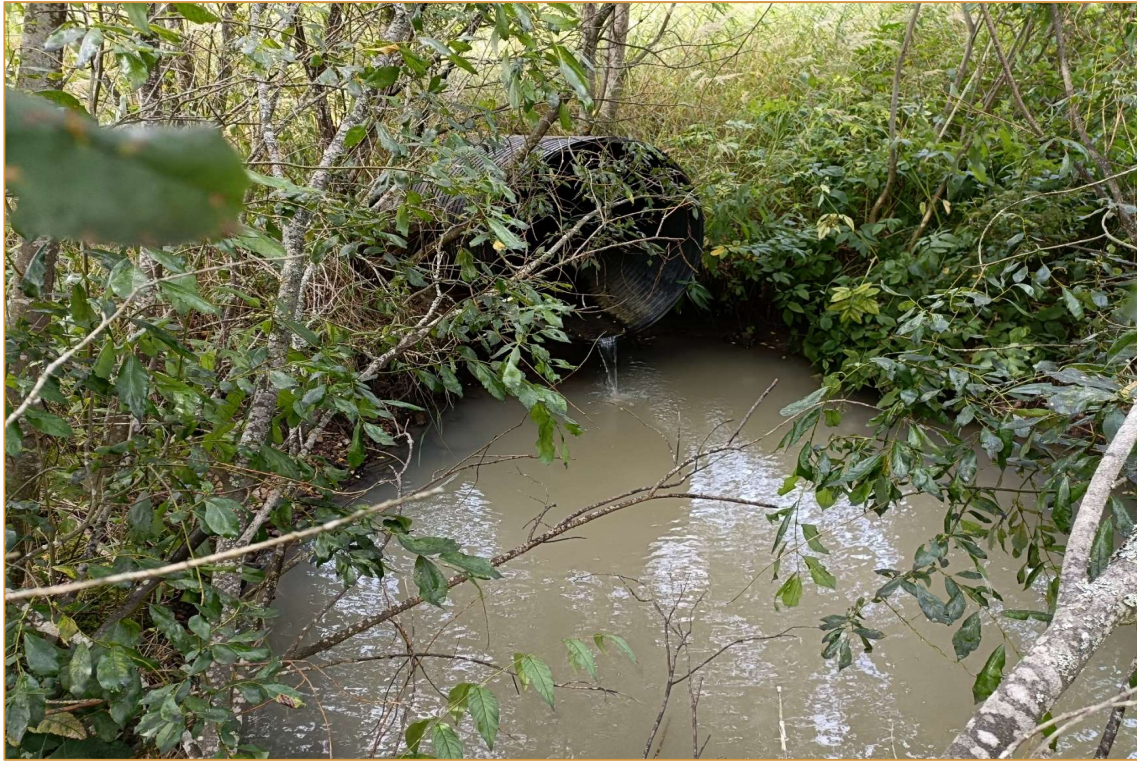
Kellokoskentien alituksen tierumpu varsinkin matalalla vedellä toimii todennäköisesti vael-lusesteenä (Kuva 13). Kellokoskentien yläpuolella Mikkolanojan virtaa pelto- ja niittyalueiden keskellä, rantapuuston kuitenkin varjostavan uoman hyvin. Alueella on paljon varjostavia ry-teikköjä ja tiheää kasvillisuutta. Osuus inventoitiin Kellokoskentiestä ylöspäin aina Kukkaistielle saakka, eikä uomassa ollut merkittäviä soraikoita. Ainoa varsinainen virtapaikka sijaitsee Torp-parikyläntien päässä olevan vanhan rakennuksen vieressä, jossa oli myös vanha pieni pato (Kuva 14). Alivirtaamalla uoma oli kuivunut ja kivikossa virtasi vain niin pieni määrä vettä, että kalojen kulku ei ainakaan kuivaan aikaan ole mahdollista.

**Kuva 13.** Kellokoskentien tierumpu on korkealla, noin 10–15 cm alapuolisen altaan vedenpinnan yläpuolella. Inven-  
toinnin aikana vallinneena virtaamassa rumpu on kaloille nousueste.

Mikkolanoja ei ole ensisijainen kunnostuskohde, mutta purolla on potentiaalia toimia taime-  
nen pienpoikasalueena. Purosta tekee haastavan lohikaloille se, että alaosan umpeenkasvami-  
nen todennäköisesti estää emokalojen nousun puroon, jonka lisäksi Kellokoskentien alituksen  
tierumpu on vähäisellä virtaamalla vaelluseste (Kuva 13).

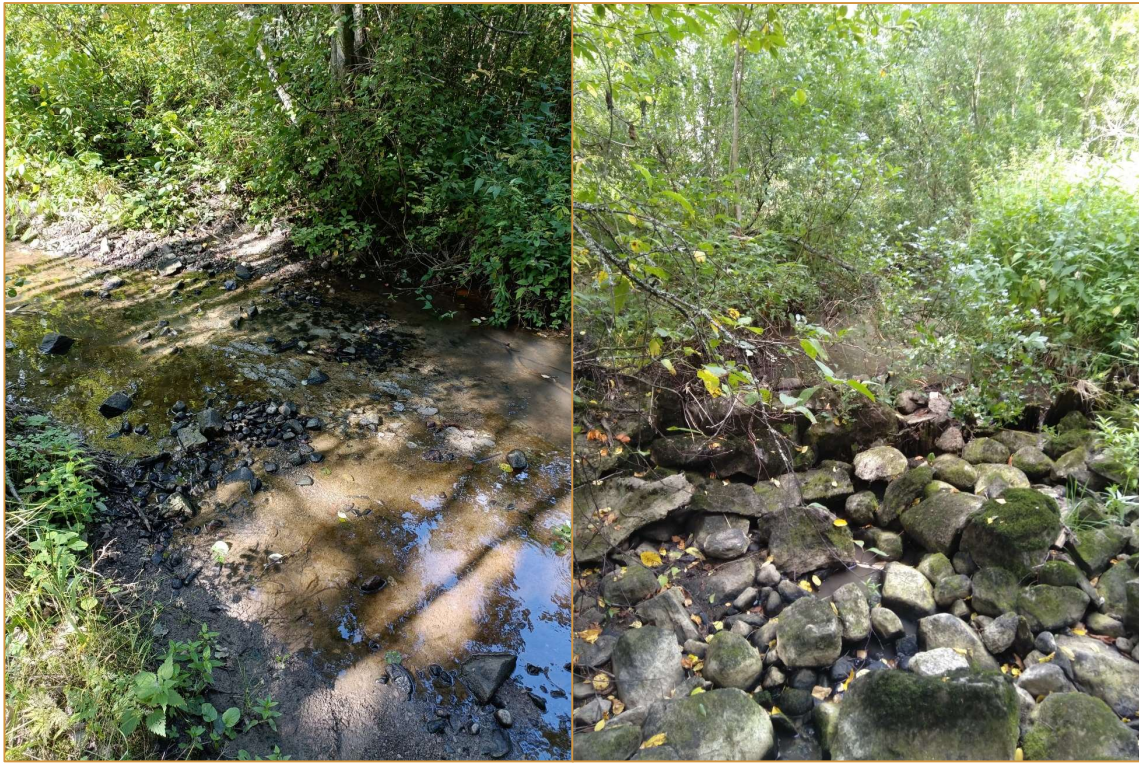
**Kuva 14.** Vasen: Mikkolanojan alemman virtapaikan soraikkoja. Soraikot ovat pitkälti kuivillaan ja virtauksen kannalta epäsuotuisissa kohdissa. Oikea: Mikkolanojassa havaittu kivistä ja puusta rakennettu pato.

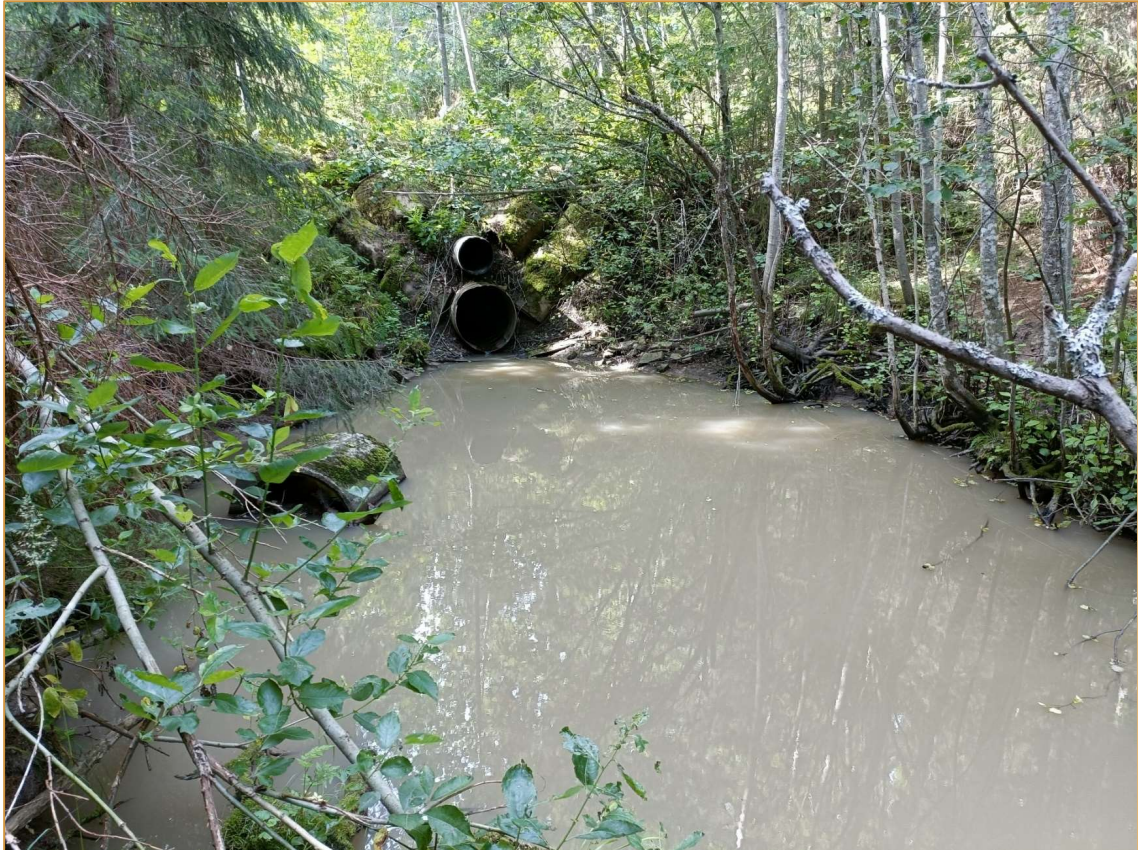
Nilkanojantiestä noin 550 metriä alavirtaan uoman yli kulkee kapea metsätie, ja tässä kohdassa on huonokuntoinen tierumpu, joka on lähes täydellinen vaelluseste. Betoninen tierumpu on osittain rikki, ja vesi kulkee rummun alta. Kalojen kulku on estynyt ainakin alivirtaama-aikaan (Kuva 18). Korkea virtaama saattaisi mahdollistaa isompien kalojen kulun, mikäli vesi kulkisi

**Kuva 15.** Nilkanojan alaosan tierumpu ja sen alapuolinen allas. Vesi on huomattavan sameaa ja savista verrattuna lähes vieressä virtaavaan suhteellisen kirkkaaseen Keravanjokeen.

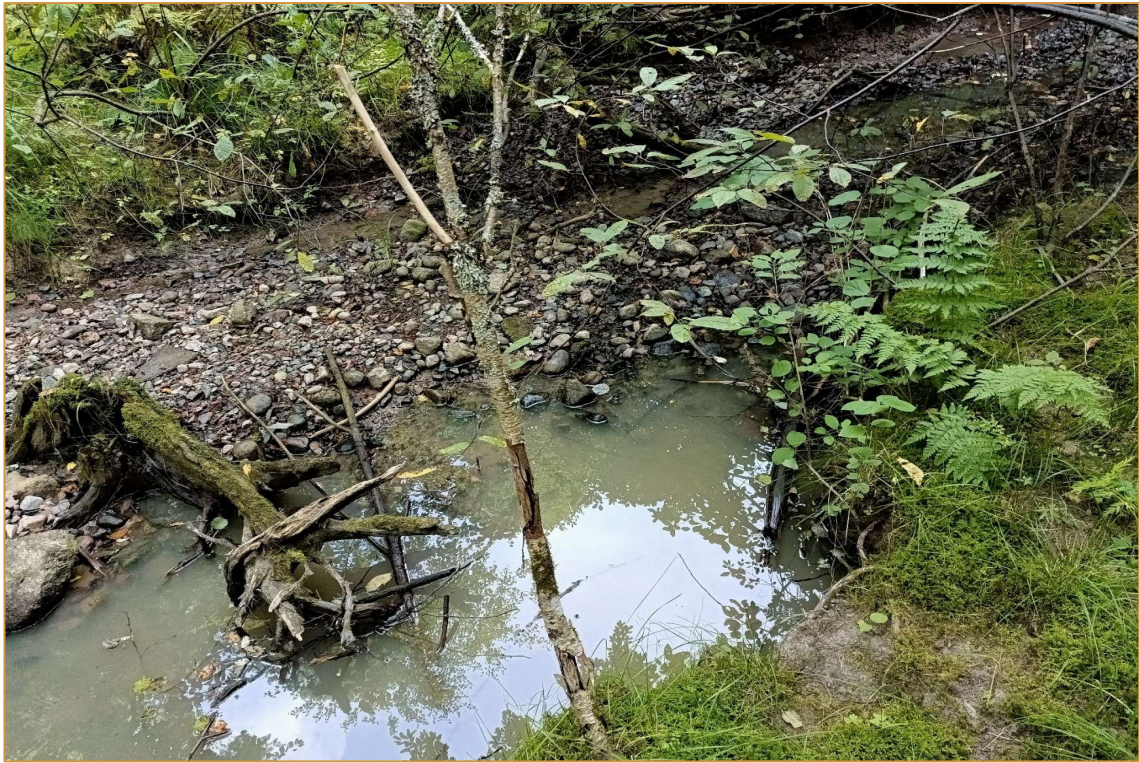
**Kuva 16.** Nilkanojan alaosan tierummusta alavirtaan sijaitsee soraikkoja, jotka ovat todennäköisesti tierakenteista huuhtoutuneita. Kohta voi toimia taimenen lisääntymisalueena runsasvetisinä syksyinä.

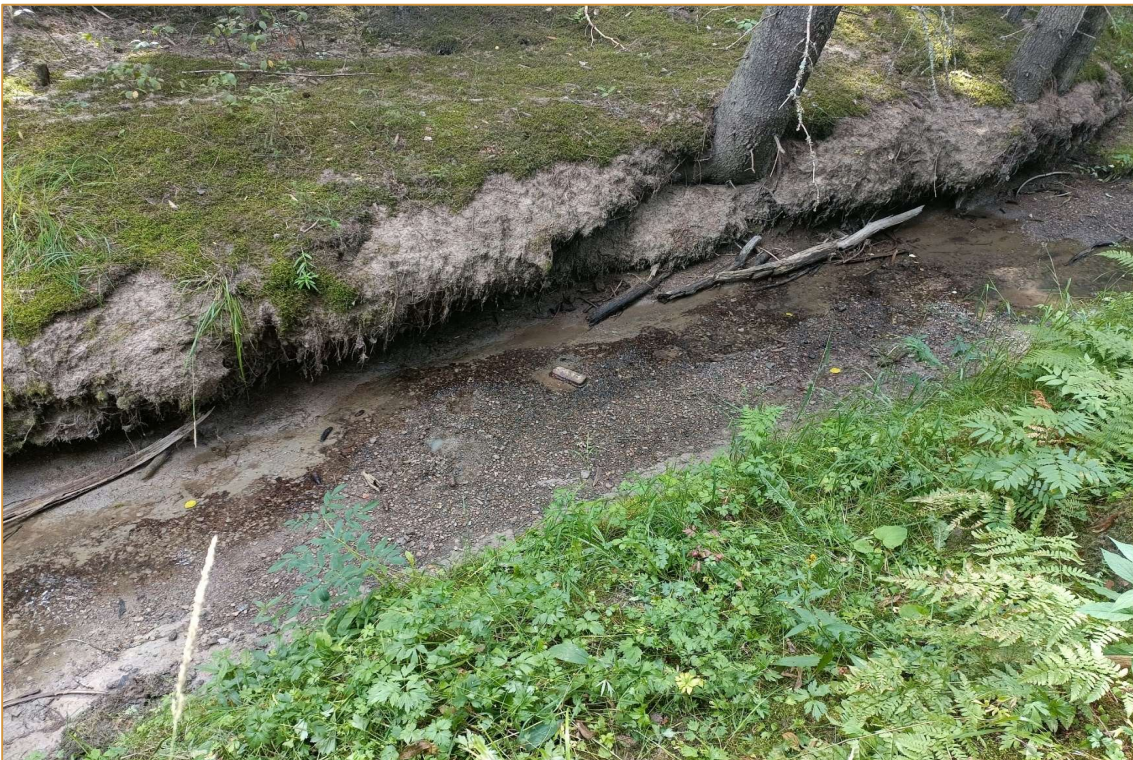
**Kuva 17.** Nilkanoja noin kilometri Keravanjoelta ylävirtaan. Purossa on savesta ja hienojakoisesta sorasta koostuvia soraikoita. Veden syvyys vain sentistä kahteen ja virtausnopeus alle desilitran sekunnissa.

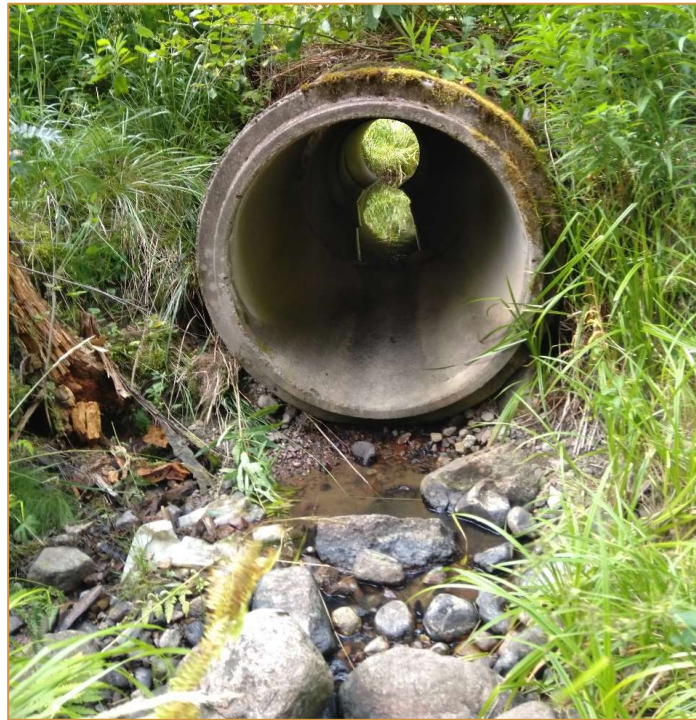
**Kuva 18.** Nilkanojan yläosasilla sijaitseva tierumpu oli kuivillaan. Vähäinen virtaus kulki tierummun alitse.

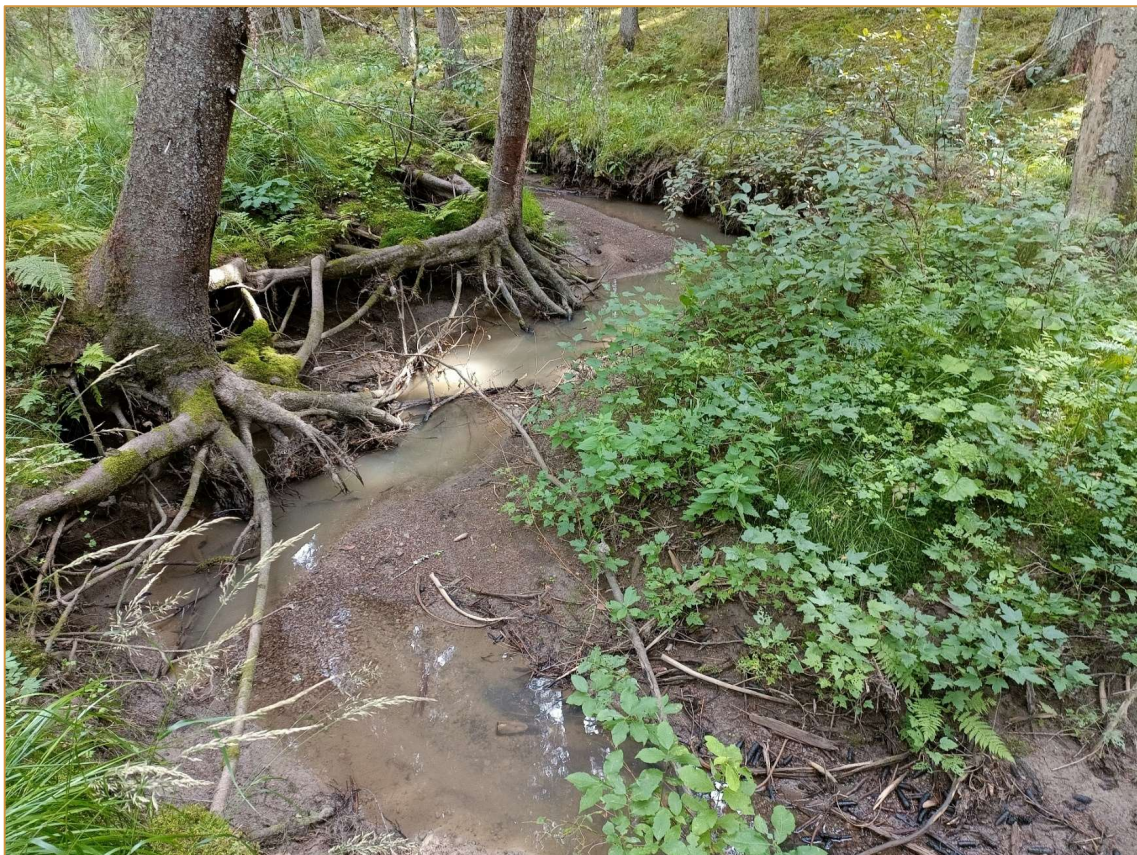
Inventoinnin aikaan purossa ei havaittu kaloja. Puro vaikuttaa tulvaherkältä ja eroosioherkältä, sillä puron pohja oli huuhtoutunut lähes paljaaksi ja toisaalta puron penkat olivat varsin korkeat (kuva 17). Nilkanojassa sijaitsee pitkähäkö, noin 50 metrin mittainen kivikkoalue Cafe Catista (Nilkanojantie 53) alavirtaan. Kivikkoalueella ei valitettavasti ollut inventointiaikaan juurikaan vettä, eikä alueelta löytynyt lohikalojen lisääntymiseen soveltuvia soraikoita. Mikäli puro olisi riittävän vesittyntä ja siinä esiintyisi taimenia, olisivat ne tässä kohdassa.

**Kuva 19.** Uomaa reunustaa paljaat puunjuuret ja tulvasanteet, joiden perusteella Nilkanoja tulvii ajoittain runsaasti. Kuivaan aikaan purosta on vesittynyt vain lähes paljas savipohja.

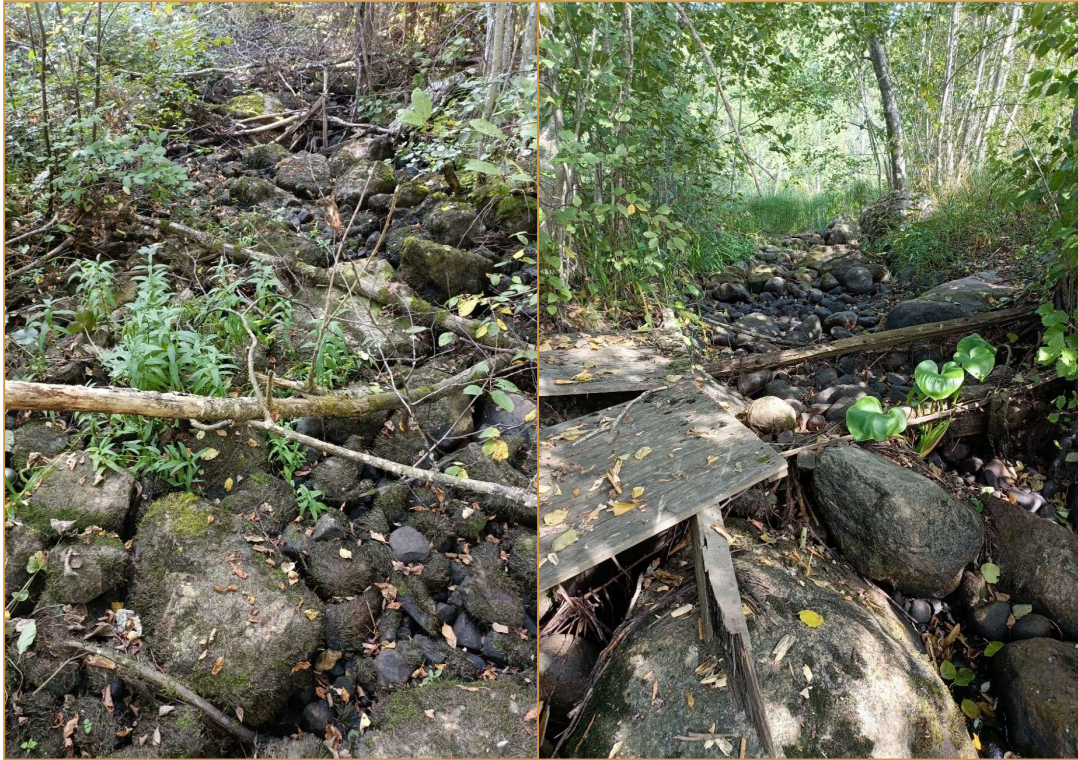
Hakalanoja on alimmalta 200 metriltään melko ryteikköisessä metsässä virtaava pieni puro, joka on kuitenkin paikoitellen kokoonsa nähden huomattavan kivinen ja puron vesi käytännössä katoaa kivien sekaan (Kuva 20).

**Kuva 20.** Vasen: Hakalanojan alaosan kivikkoinen virtapaikka on puron kokoon nähden valtaisan kivinen. Kiviaines-ta voisi jakaa laajemmalle alueelle ja kohteeseen lisätä soraikoita. Oikea: Hakalanojan alemman lammen luusua oli vähävetiseen aikaan täydellinen vaelluseste. Virtaus kivikon lävitse oli havaittavissa, mutta niin vähäistä, että virtausta ei pystynyt arvioimaan.

Hakalanojan alaosan kivikkoista koskea voisi mahdollisesti kunnostaa lisäämällä hienoa kutusraa (16–64 mm) soveliaisiin kohtiin. Uomalla on potentiaalia toimia taimenten pienpoikasalueena, mutta suurikokoisille kaloille purossa ei ole soveliaita elinympäristöjä. Tärkeimpänä toimenpiteenä on kuitenkin parantaa puron vesitase purkamalla padottavat rakenteet ja kunnostamalla valuma-alueella sijaitsevat ojitetut suot.

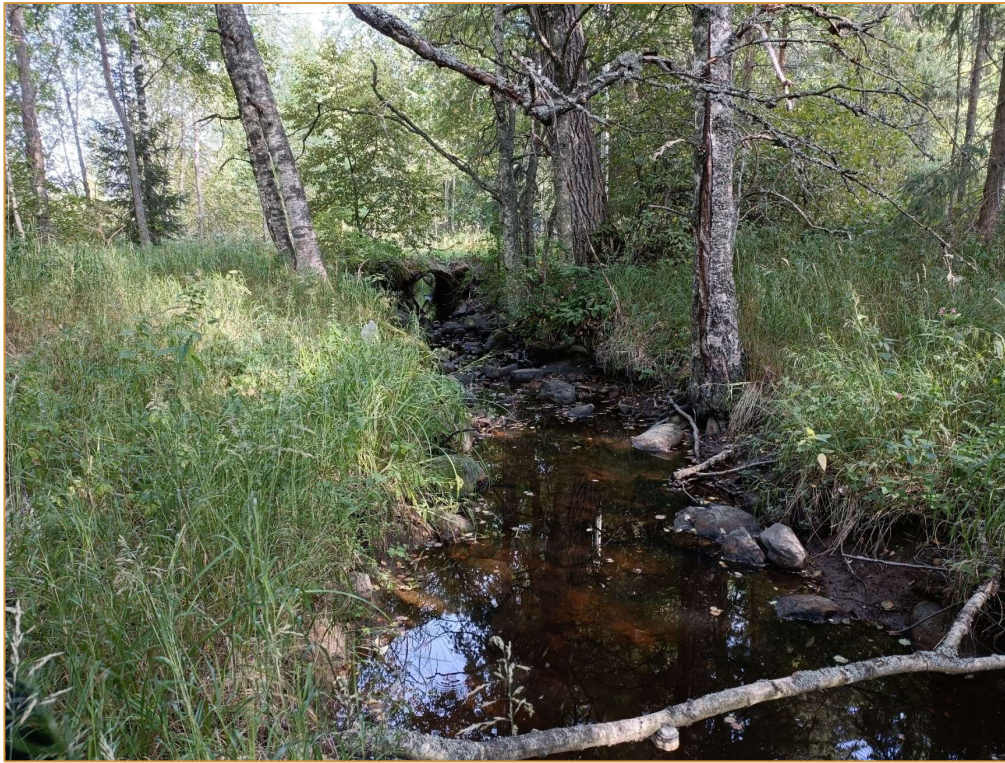
**Kuva 21.** Lammen yläpäässä sijaitsee kivikkoinen virtapaikka, joka toimisi kohtalaisesti taimenelle runsaammalla virtauksella. Kohdetta voisi soraistaa helposti.

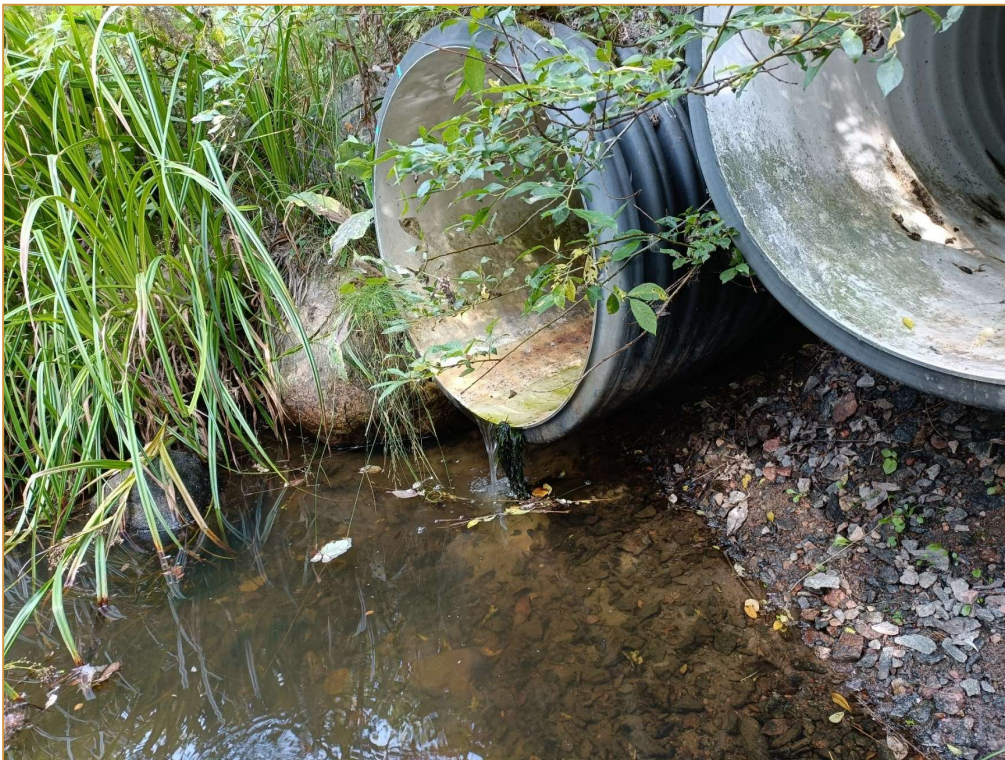
**Kuva 22.** Virtaus Hakalanojassa oli hyvin heikko. Matalatkin tierummut toimivat vaellusesteinä ja puro oli paikoitellen lähes kuivunut.

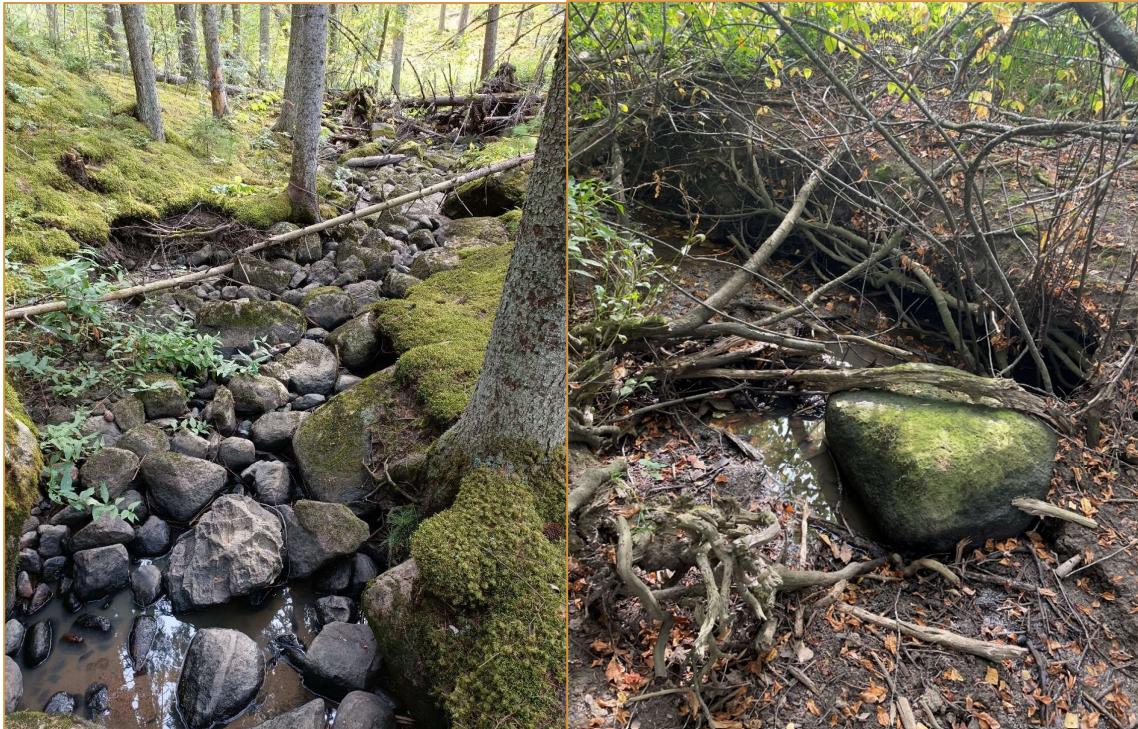
Puroa inventoitiin Maisala nimisestä paikasta alavirtaan noin 250 metrin matkalta. Purossa oli huomattavan kokoinen koski- ja virtapaikka, joka oli lähes täysin kuivunut (Kuvat 23 ja 24). Mikäli purossa olisi edes litran virtaus sekunnissa, olisi tämä koskialue hyvin potentiaalinen tai menen pienpoikasalue. Koskialueella on runsaasti monen kokoisia kiviä ja paikoitellen soraakin.

**Kuva 23.** Vasen: Haarajoen kivikkoinen ja kuiva raviini. Oikea: Haarajoen noro oli kuivunut muutamia altaita lukuun ottamatta.
