# Virtavesi-inventoinnit Vantaanjoen vesistöissä 2022

Vantaanjoen ja Helsingin seudun  
vesiensuojeluyhdistys ry

Raportti 18/2022

Päivämäärä tähän: 21.12.2022

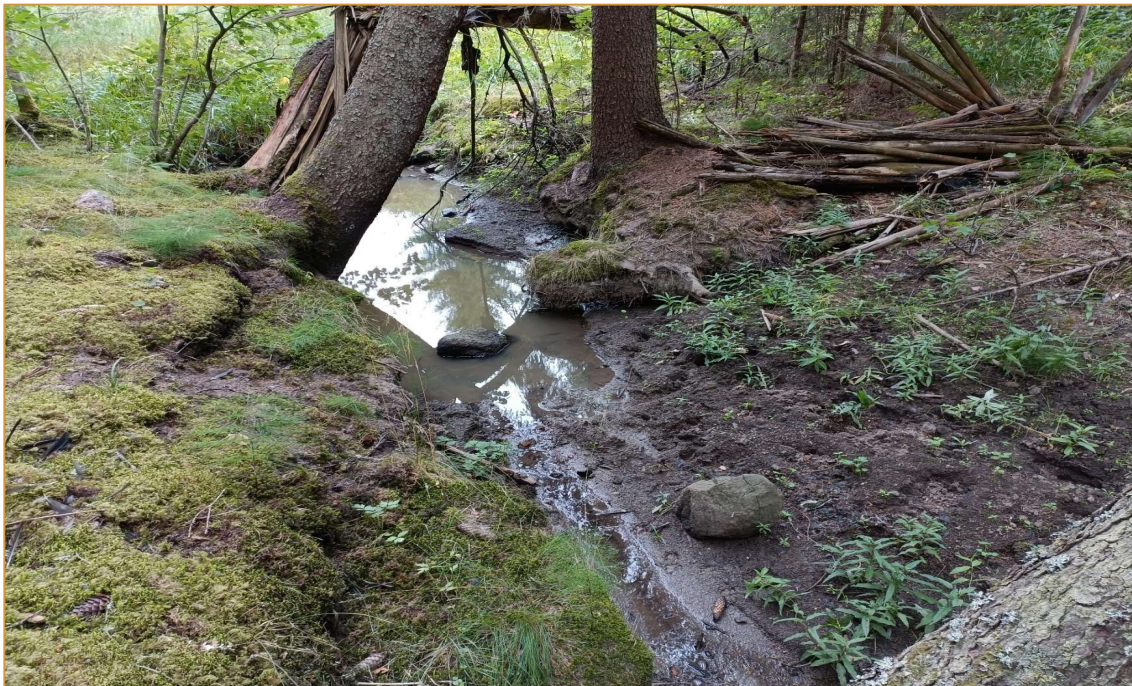
**Kuva 24.** Haarajoki ei nimensä mukaisesti enää ollut joki tai puro. Virtaus uomassa oli muuttunut kuivuuden vuoksi lammikoiksi.

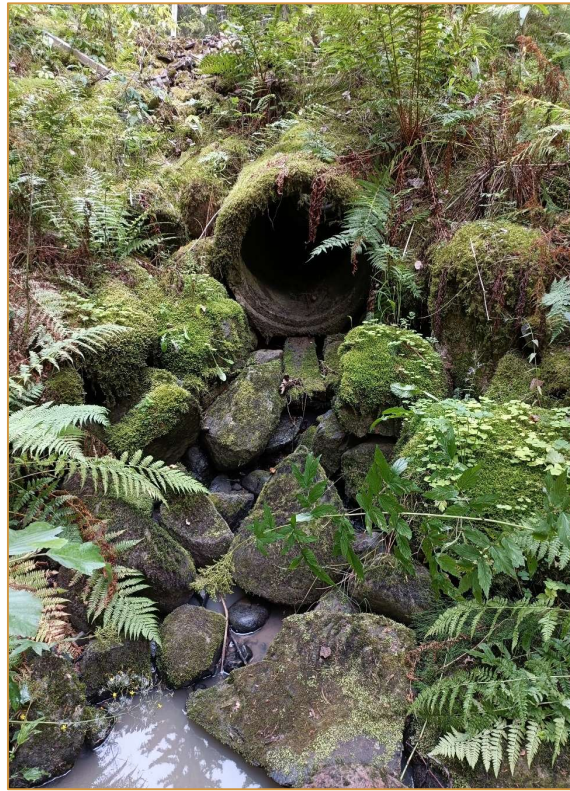
Puron alaosalla, metsän keskellä, sijaitsee vanha ja hajonnut tierumpu, joka estää kalojen nousun puroon. Tierumpu on kalojen nousun kannalta liian korkealla ja toisaalta vesi virtaa nykyisellään lähinnä tierummun ali (kuva 25). Tie on todennäköisesti käytöstä poistunut, joten tierumpu ja täten koko vaelluseste olisi melko helposti poistettavissa.

**Kuva 25.** Ojamäenpuron alaosan huonokuntoinen tierumpu. Kohta toimii nykyisellään täydellisenä vaellusesteenä.

Purolla voidaan nähdä potentiaalia lohikalojen pienpoikasalueena, mikäli alaosan tierumpu poistetaan tai korjataan. Puron vesimäärä riittää hädin tuskin helteisenä ja kuivana kesänä, mutta vesitilanne oli kuitenkin hieman alueen muita puroja parempi.

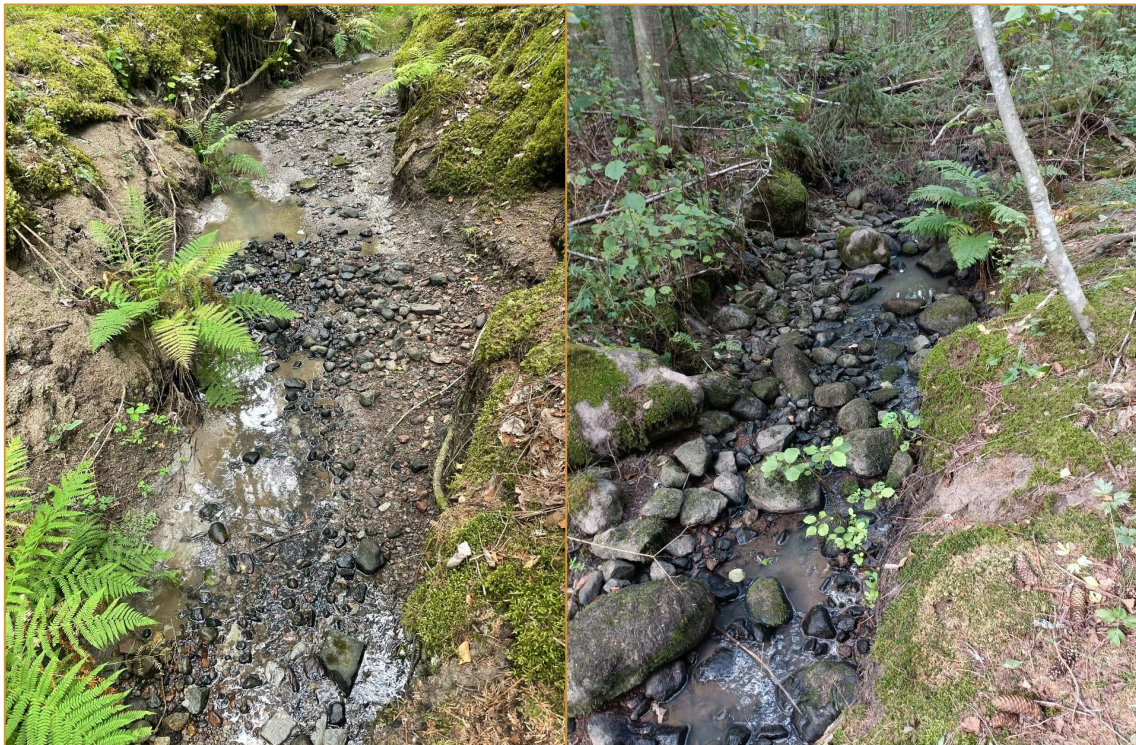
Tierummun alapuolella on pienehkö soraikko, mutta soran paksuus ei todennäköisesti riitä lohikalojen lisääntymiseen (kuva 26). Tierummusta ylävirtaan kuljettaessa puro meanderoi runsaasti ja uomassa on paljon kiviä (Kuva 26). Muita laaja-alaisia soraikoita ei purosta löydy, mutta niitä olisi paikoin varsin helppo tehdä, sillä puron rantaan kulkee koneuria.

**Kuva 26.** Vasen: Ojamäenpuron pieni soraikko alaosan tierummun alapuolella. Oikea: Ojamäenpurossa on runsaasti potentiaalisia pienpoikasalueita, mutta vesimäärä oli varsin vähäinen.

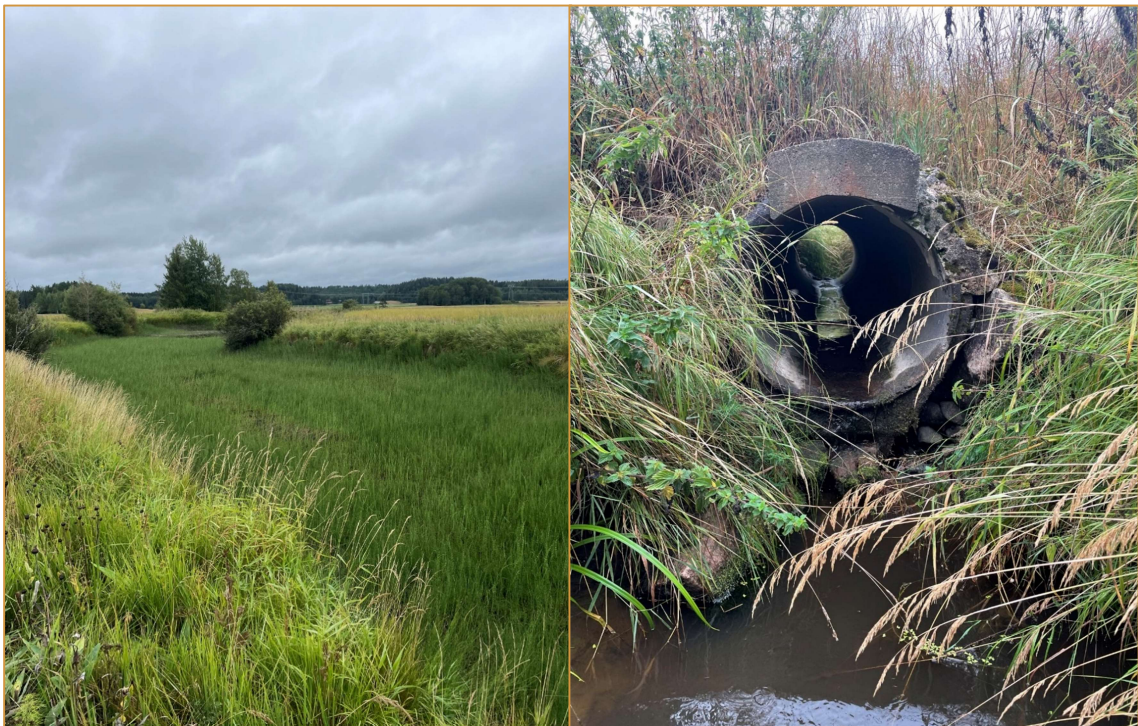
**Kuva 28.** Vasen: Vehkaojan alaosa koostu umpeenkasvaneista altaista. Oikea: Altaiden yhteydess  on erilaisia nousuesteit , kuten korkealla olevia tierumpuja.
