# VHVSY ry:n kalataloudelliset kunnostukset vuonna 2023

Raportti 21/2023

21.12.2023

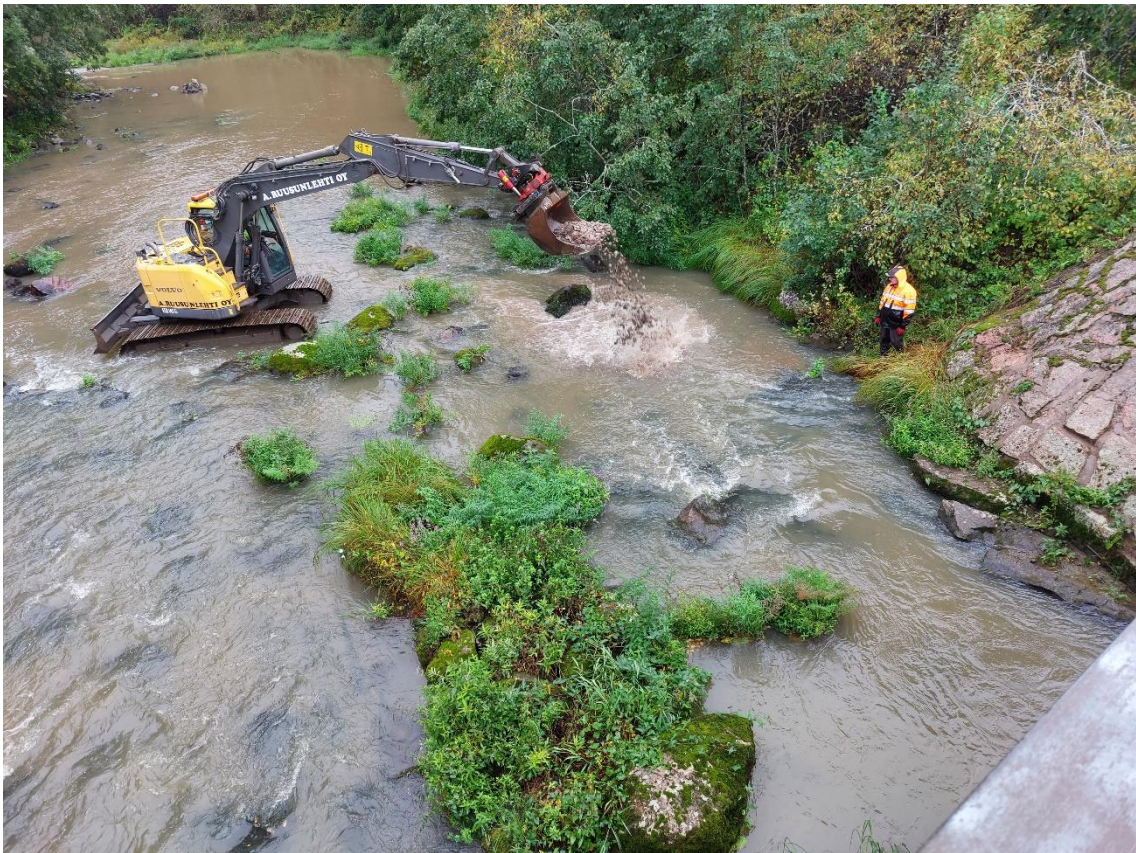
**Kuva 1.** Boffinkosken kunnostusta Palojoen sillalta kuvattuna. Kuva: Juhani Kortelainen.

Boffinkoskeen rakennettiin kosken yläosaan ja puoliväliin yhteensä neljä laajaa, 5–120 m<sup>2</sup> ko-koista, uutta kutusoraikkoa. Soiraikoista kaksi sijoitettiin Palojoentien sillan alapuolelle (kuva 1). Välisuvannon alapuoleiseen kosken niskaan rakennettiin suuri 120 m<sup>2</sup> laajuinen soraikko. Kutusoraikkoja varten uomaan siirrettiin yhteensä 35 tonnia seulottua halkaisijaltaan 30–60 mm olevaa luonnon kiveä. Kunnostus tehtiin käyttäen 16 tonnin painoista tela-alustaista kaivinkonetta. Sora kuljetettiin Palojoentieltä rantakiinteistön pihan kautta traktorin avulla. Kivien siirtämistä varten pihasta kaadettiin seitsemän puuta. Kunnostustöille ja puunkaadoille saatiin luvat ranta-asukkailta ja vesialuetta hallinnoivalta osakaskunnalta.

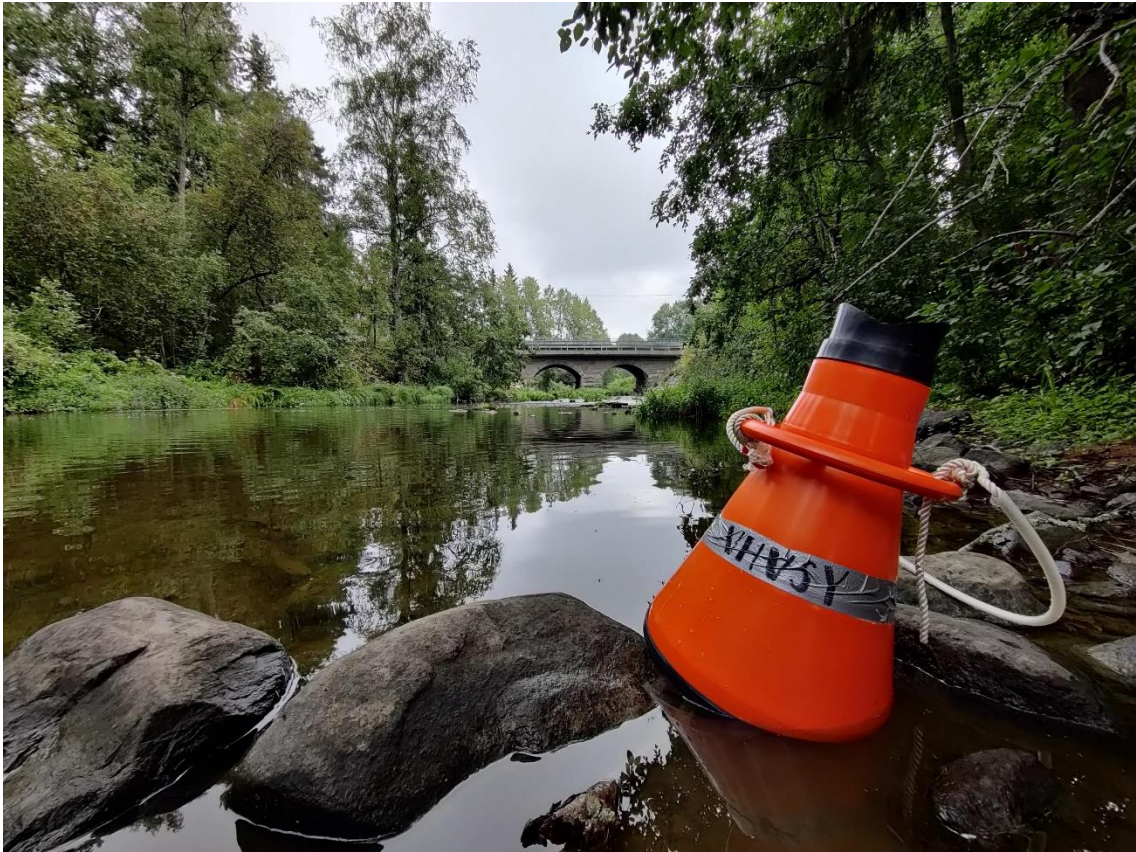
**Kuva 3.** Simpukoiden etsintä ja siirtäminen toteutettiin kahlaamalla ja tarkistamalla pohja vesikiikarin avulla.

Ennen kaikkien kohteiden kunnostamista kunnostettava alue ja kaikki kohdat, jossa koneella liikuttiin uomassa, tarkistettiin vesikiikarilla ja pohjasta löydetty vuollejokisimpukat (*Unio crassus*) siirrettiin turvalliselle alueelle kosken alaosalla (kuva 2).

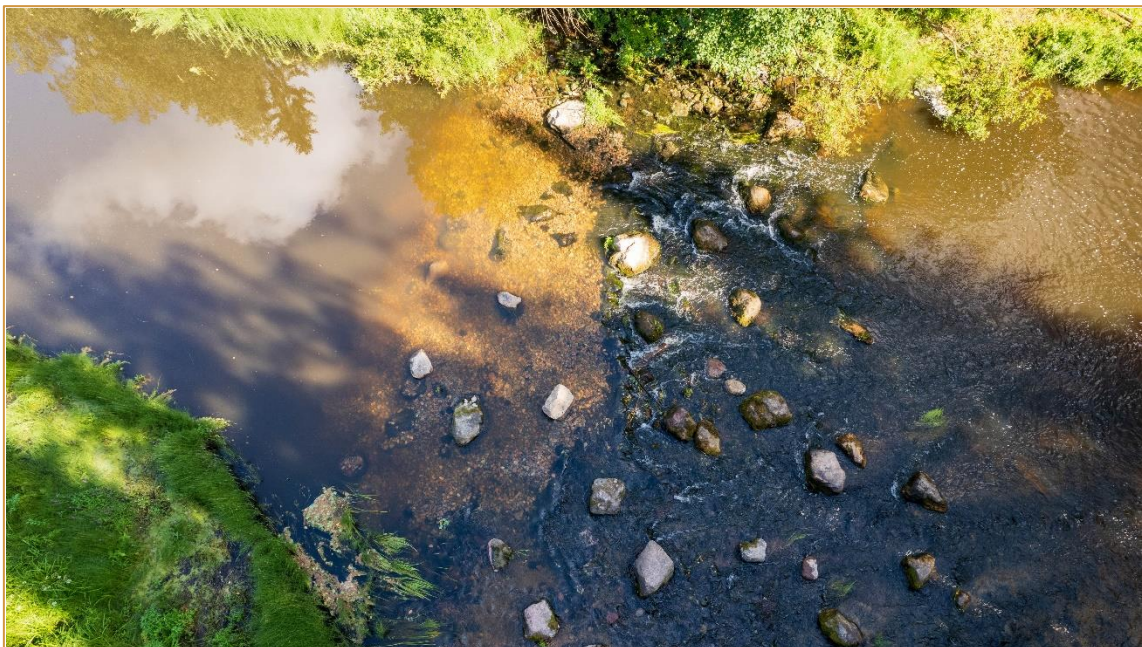
**Kuva 2.** Myllykosken niska soraistuksen jälkeen. Uusi soraikko erottuu vaaleana.

Vuonna 2023 varsinaisen Myllykosken yläpuoliselle pohjakynnykselle rakennettiin koneellisesti laaja kutosoraikko (kivien halkaisija 30–60 mm) samalla kohdalle, johon rakennettiin ensimmäinen soraikko lihasvoimin vuonna 2021 (kuva 3). Kunnostus tehtiin käyttäen 16 tonnin painoista tela-alustaista kaivinkonetta ja kokonaiskivimäärä oli 20 tonnia. Uuden soraikon pinta-ala oli noin 120 m<sup>2</sup>.

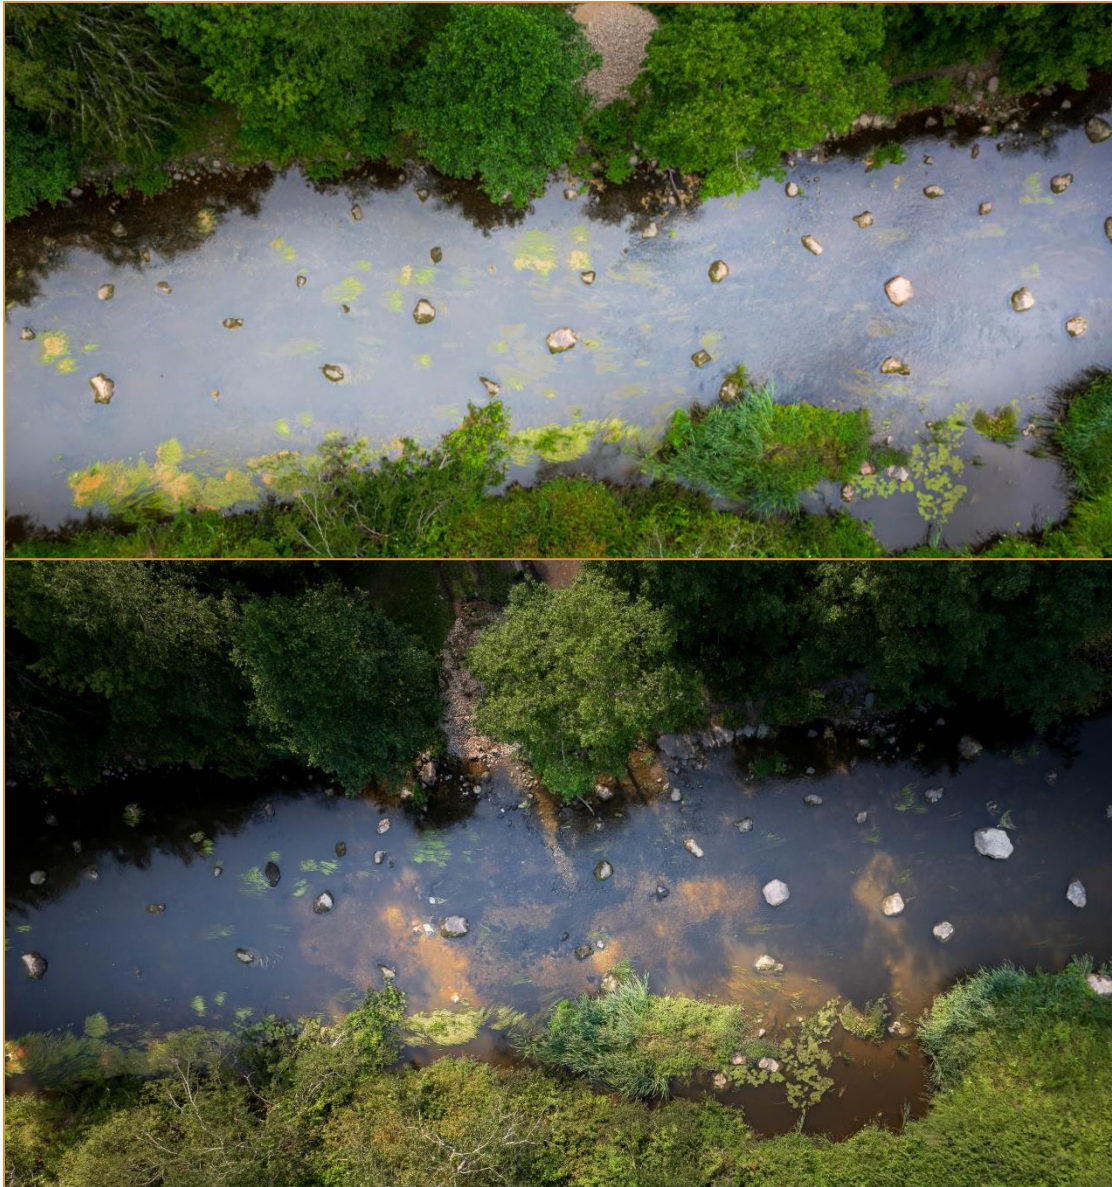
**Kuva 4.** Niittukoski ennen kunnostusta (yllä) ja kunnostuksen jälkeen (alla).

Myllykosken niskakynnyksestä ylävirtaan, noin 150 metrin päässä sijaitseva Niittukoski kunnostettiin seuraavana päivänä (kuva 4). Kunnostuksen aikana kaivinkoneella levitettiin yhteensä 20 tonnia kutosoraa omaan uusien kutupaikkojen rakentamiseksi. Soraistuksen lisäksi joen pohjaa muokattiin siten, että virtausnopeus oli sopiva uusilla soraikoilla. Pohjan muokkauksen yhteydessä kuohkeutettiin myös koskessa sijainneita vanhoja kunnostussoraikkoja, joista yhdellä arvioitiin olevan aiemman syksyn kutupesä. Uutta kutualuetta syntyi yhteensä noin 150 m<sup>2</sup>.

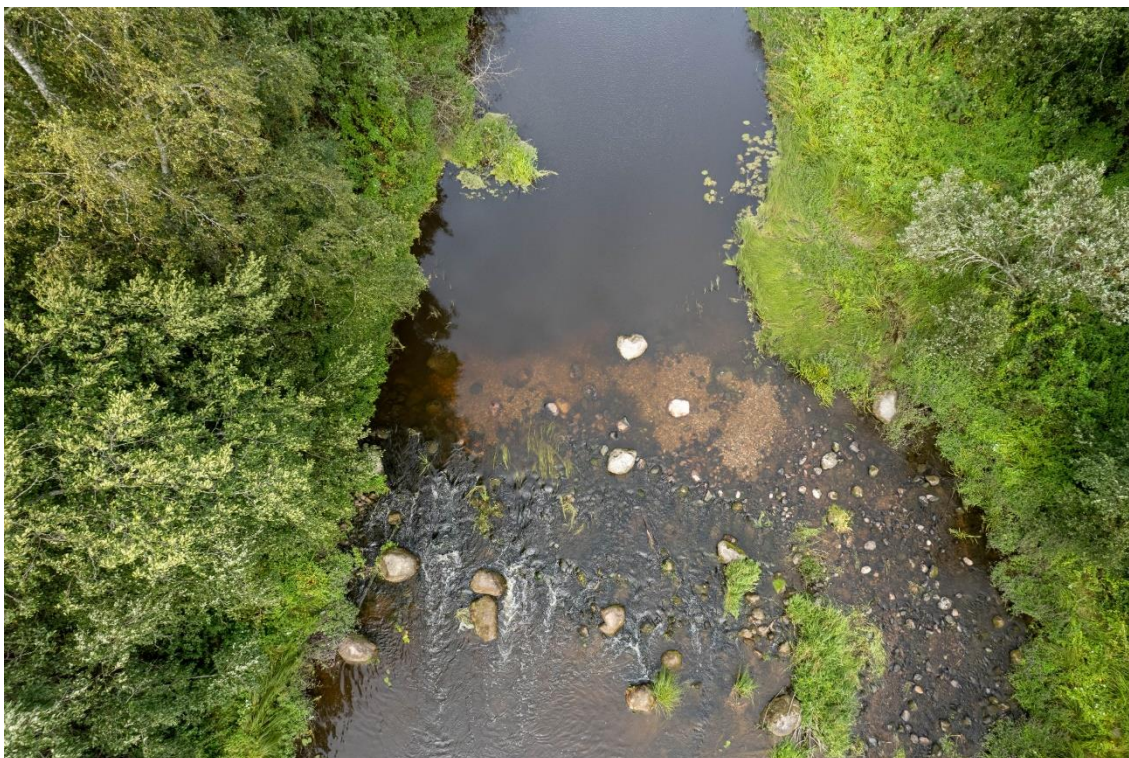
**Kuva 5.** Vuohenpääkosken niskakynnys soraistuksen jälkeen. Uusi soraikko erottuu vaaleana.

Vajaa kilometri Niittukoskesta ylävirtaan sijaitsevaan Vuohenpäänkoskeen rakennettiin samalla kalustolla yhteensä kolme uutta kutosoraikkaa, joista suurin rakennettiin kosken yläosalla sijaitsevalle pohjakynnykselle (kuva 5). Kaksi pienempää soraikkaa rakennettiin kosken rannalla sijaitsevan laavun edustalle (kuva 6).

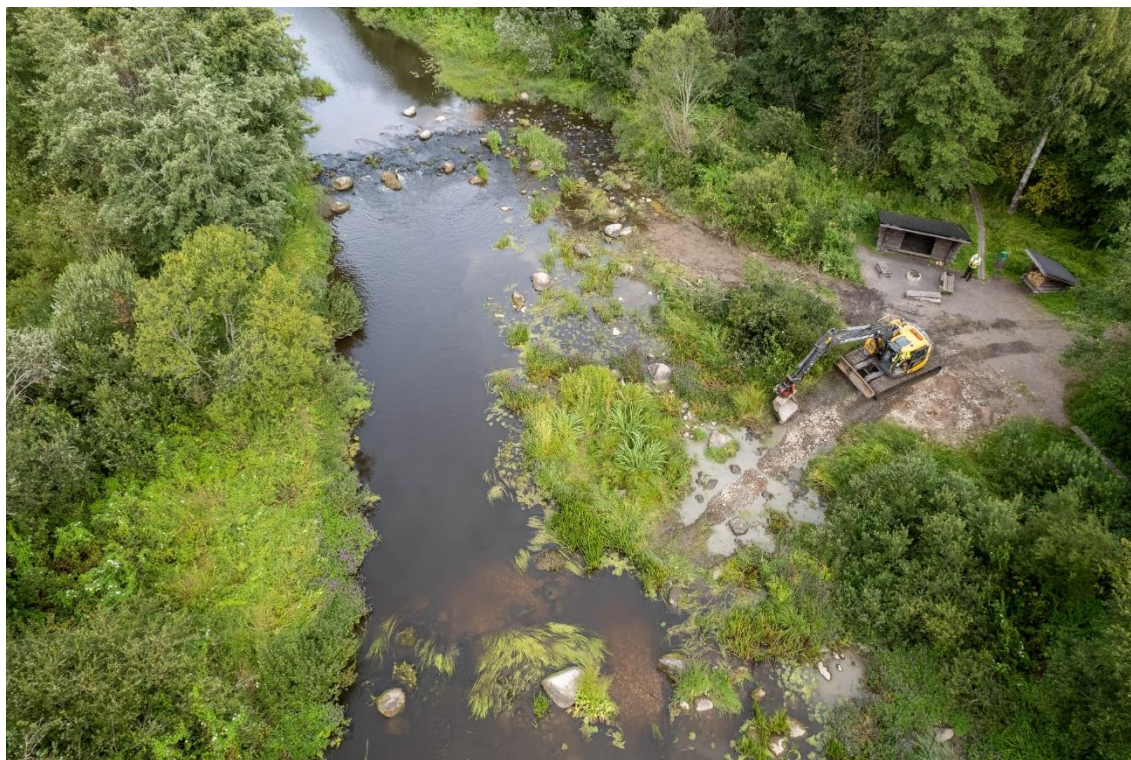
**Kuva 6.** Vuohenpääkosken niskakynnys taustalla ja etualalla alemmat kunnostussoraikot. Uudet soraikot erottuvat vaaleina.

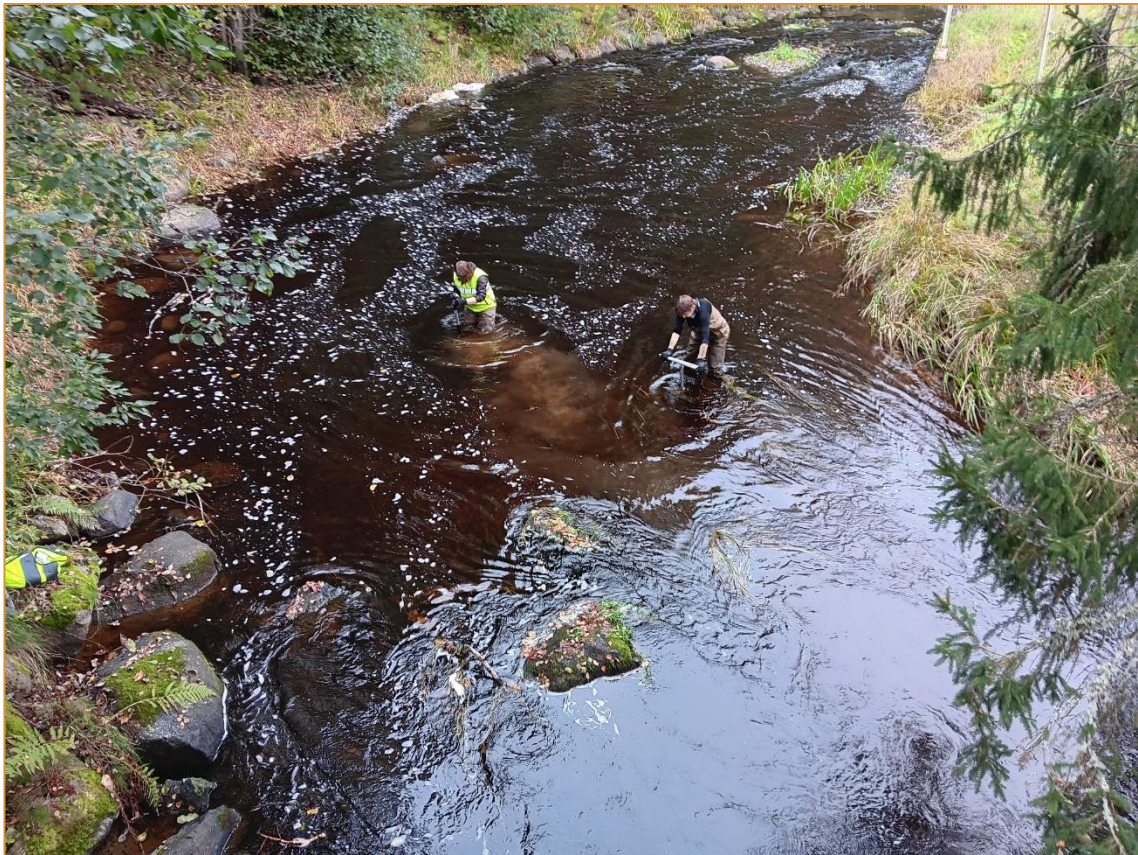
**Kuva 7.** Soraikkohuoltoa Kaukastenkosken alaosalla syyskuussa 2023.

Keravanjoen yläosalla Saunakoskessa ja Kaukastenkoskessa huollettiin yhteensä kolme vuoden 2003 viranomaiskunnostuksissa rakennettua kutusoraikkoa (kuva 7). Soraikot sijaitsivat Saunakosken keskivaiheilla, Kaukastenkosken kalatien yläosassa ja Kaukastenkosken alaosalla. Kaukastenkosken alaosan soraikkoa on huollettu kerran aiemmin vuonna 2016.
