Raportti 21/2018

Nurmijärven Myllykosken täydennyskunnostus- suunnitelma

Nurmijärven Myllykosken täydennyskunnostussuunnitelma 29.10.2018

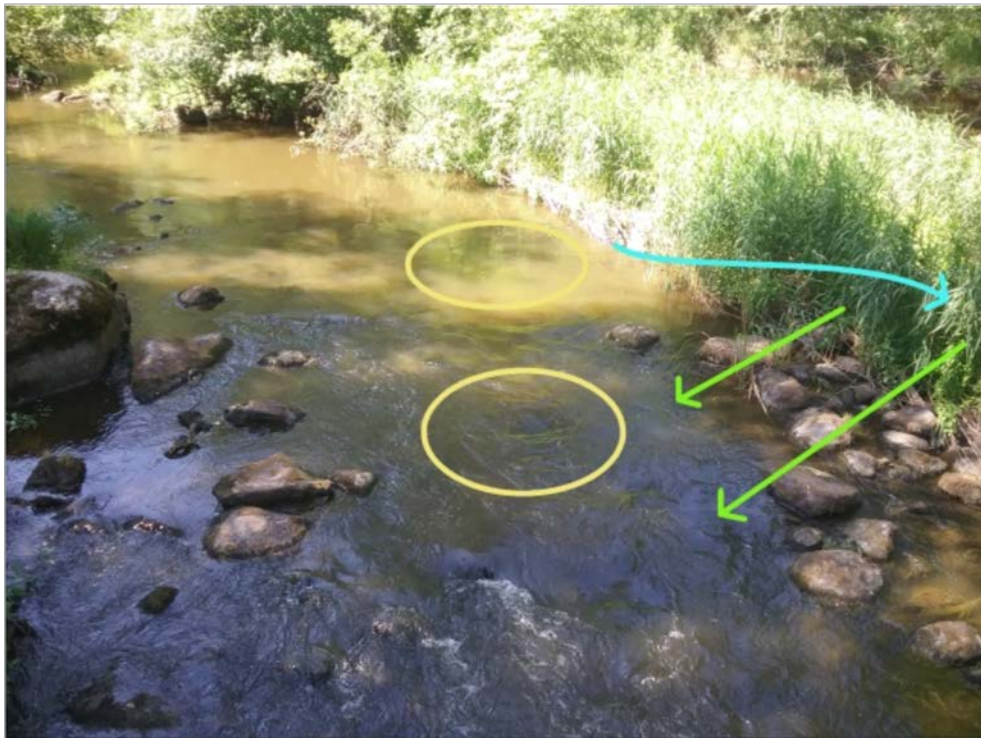
Kuva 11. Pikkukosken niska kävelysillalta ylävirtaan kuvattuna. Niskamurtuman yläpuolelle voi rakentaa kutusoraikoita (2–3 m²). Soraikkojen taakse ja osin myös soraikoille on lisättävä isompia kiviä pitämään soraikot paremmin paikallaan, sillä alue on osin kalliopohjaista. Heinikkosaarekettä tulisi aukaista siirtämällä kiviä päävirran reunaan ja täten ohjattua virtausta lisää vasemman rannan poikaskivikoille.

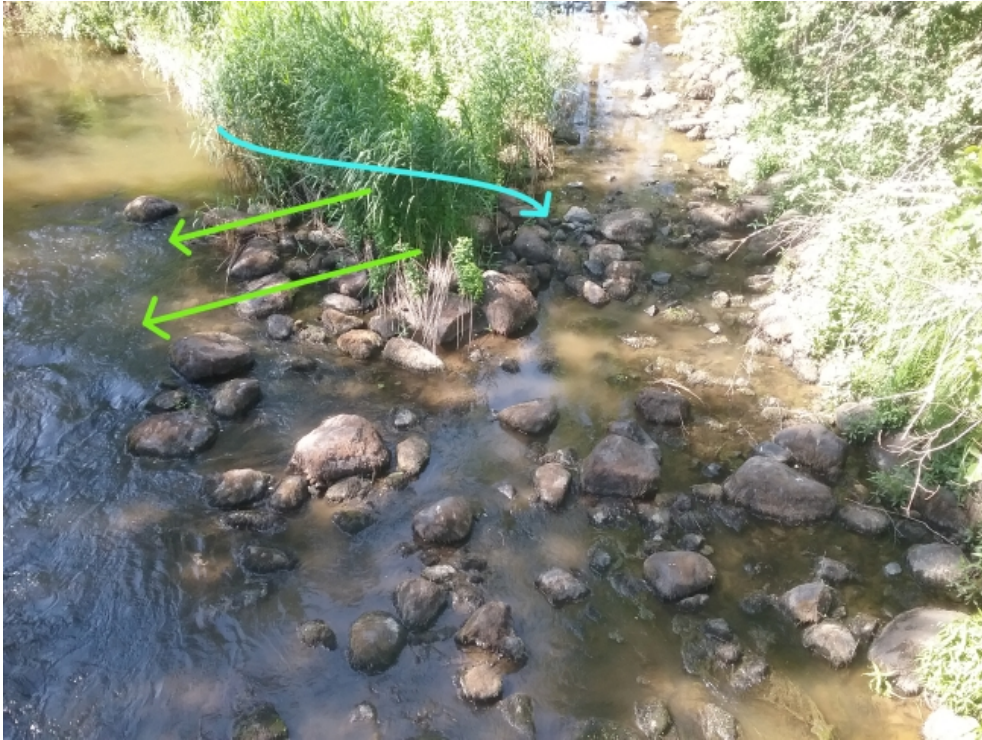
Kuva 12. Poikaskivikko ja idänpuoleinen reuna kävelysillalta ylävirtaan kuvattuna. Poikaskivikkoa tulisi lisävesittää kuvan vasemmassa reunassa olevaa saarekettä avaamalla ja kiviä siirtämällä. Sivuuoman yläosa on osin kalliopohjaista, joten lisävirtauksen johtaminen suoraan ylhäältä yläosaa avaamalla voi olla hankalaa.

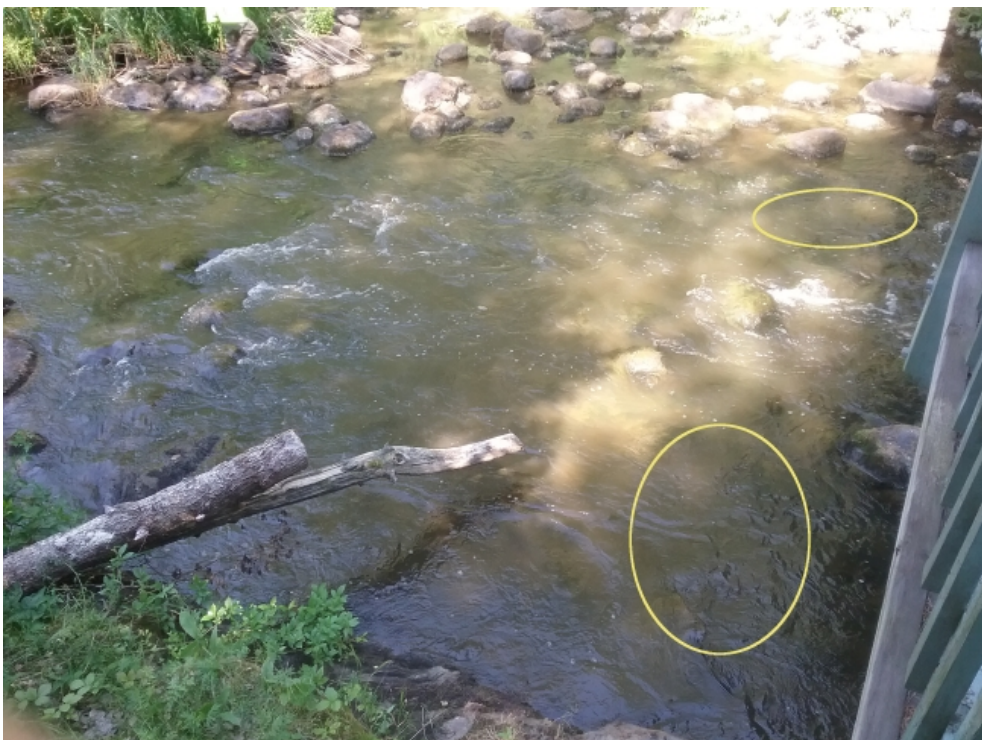
Kuva 13. Sillan yläpuolelle voidaan rakentaa kutualueita (koko noin 2–3 m²) vasemmassa yläkulmassa olevaa saarekettä hajottamalla ja ohjaamalla lisävirtausta kohti vasenta rantaa. Tällöin saataisiin päävirran painetta hiukan laskettua, jotta päävirran reunoille sijoitettavat soraikot pysyisivät paremmin paikallaan. Virtavesikunnostukset tulee aina tehdä vesieliöstön kannalta, ei ihmisten. Siksi kuvassa näkyvän kaltaista puuaineksen poistoa sahaamalla ei tule tehdä.

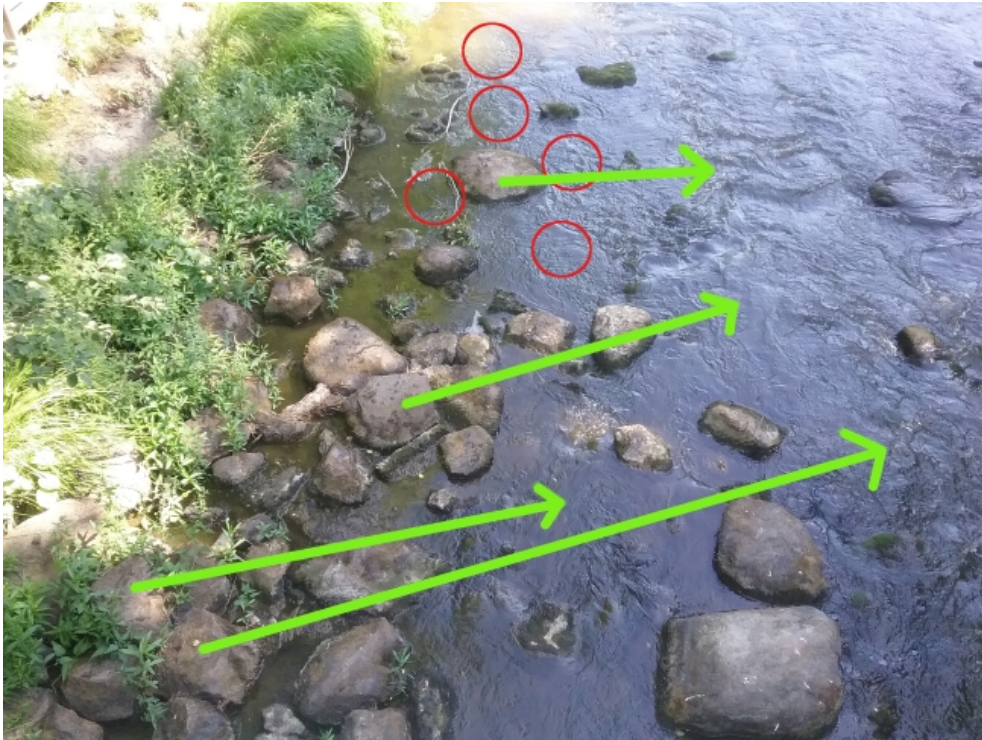
Kuva 14. Vasemman rannan poikaskivikko kuvattuna sillalta alavirtaan. Alueen tiiviimpiä kivikoita voisi osin avata, ja siirtää isompia kiviä rikkomaan osin päävirtaa. Poikaskivikkoa rakennetaan lisää alavirran suuntaan.

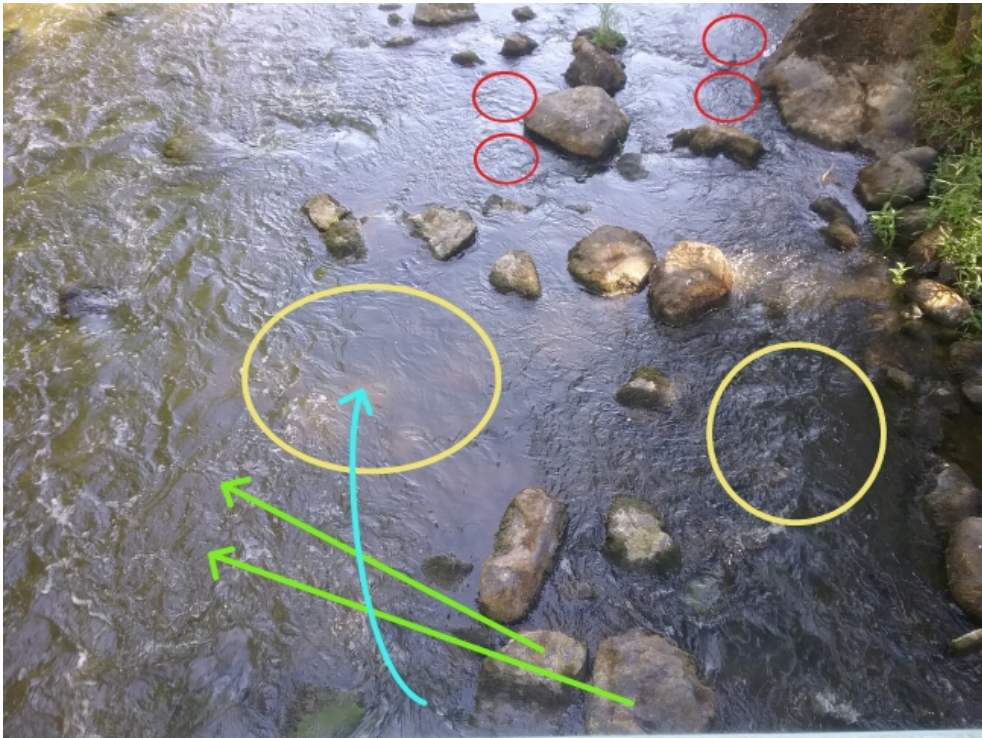
Kuva 15. Uoman oikeaa reunaa sillalta alavirtaan kuvattuna. Keltaisten ympyröiden kohdalle rakennetaan kutusoraikat (2–3 m²). Isompia kiviä siirretään päävirtaan rikkomaan virtausta ja ohjaamaan hiukan lisää virtausta päävirran oikealle puolelle. Punaisten ympyröiden alueelle voidaan tuoda lisää kivimateriaalia poikaskivikoiksi.

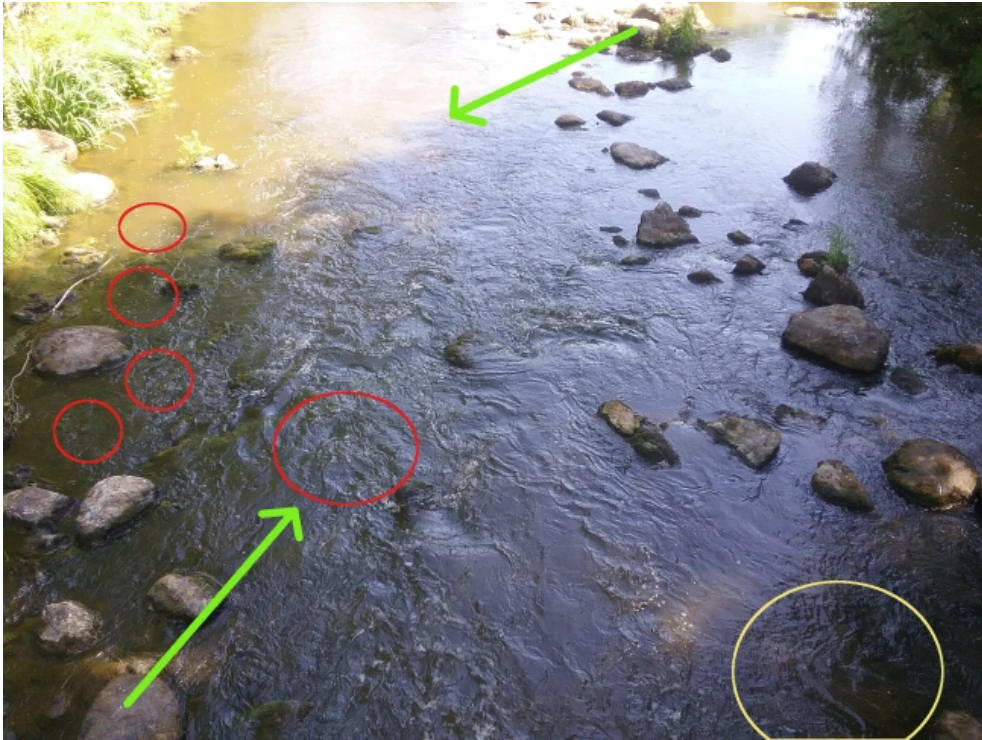
Kuva 16. Pikkukosken kävelysillan alapuoli. Virta-aluetta voisi jatkaa ja monipuolistaa lisäämällä isompia kiviä loppuliukuun. Kuvan etualalla olevaa päävirtaa tulee rikkoa isompien kivien avulla.

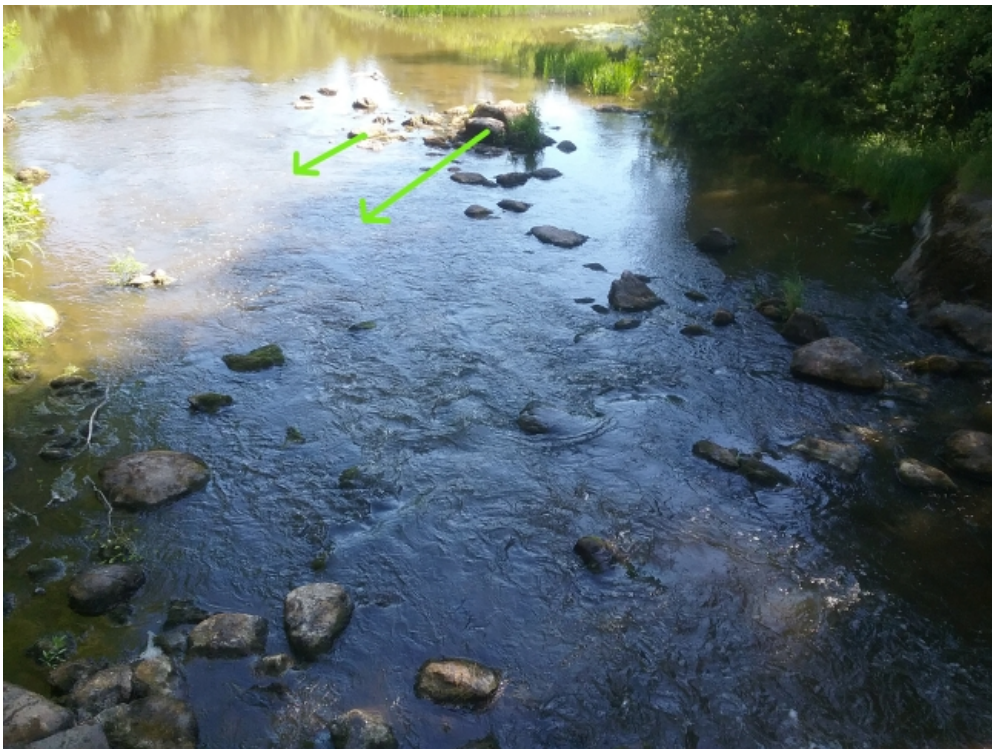
Kuva 17. Pikkukosken loppuliukuun yleisilmettä saisi monipuolistettua siirtelemällä alaosan kivröykkiöstä yksittäisiä isompia kiviä keskemälle virtaan.

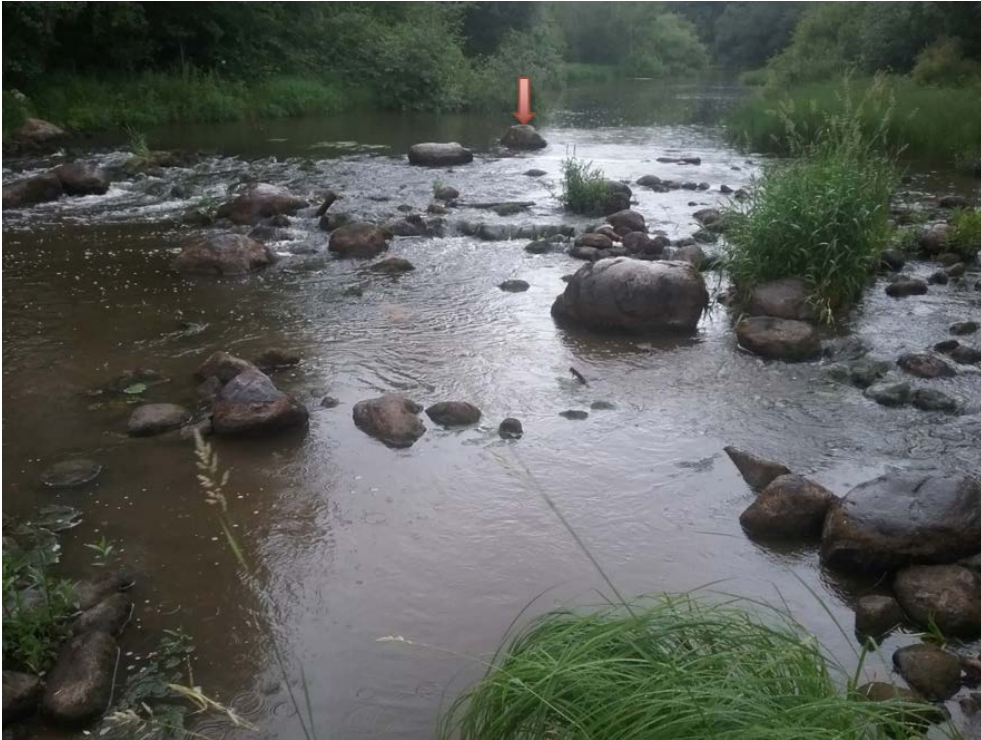
Kuva 20. Vuohenpäänkosken niska-alue alapuolelta kuvattuna Niskan etummainen kivi merkitty punaisella nuolella, kuten kuvassa 19. Niska-alue on selvän pohjakynnyksen muodostama virta-alue. Kuvan oikealla puolen näkyy osittain poikasaluetta (kts. kuva 21). Niskan koskimaista osuutta olisi mahdollista jatkaa lisäämällä isompaa kivimateriaalia niskamurtuman ylä- ja alavirran puolelle sekä hajottamalla kynnystä ylä- ja alavirran suuntaan. Tämä vaatisi kuitenkin konevoiman käyttöä. Nykyisellään niskakynnys on pituussuunnassa lyhyt (alle 5 m), mutta koko uoman levyinen. Niskakynnyksen pidentämistä varten alueelle tulisi tuoda lisää kivimateriaalia ja levittää ne koneellisesti. Näin saataisiin luotua lisää poikasalueita vanhemmille poikasille.

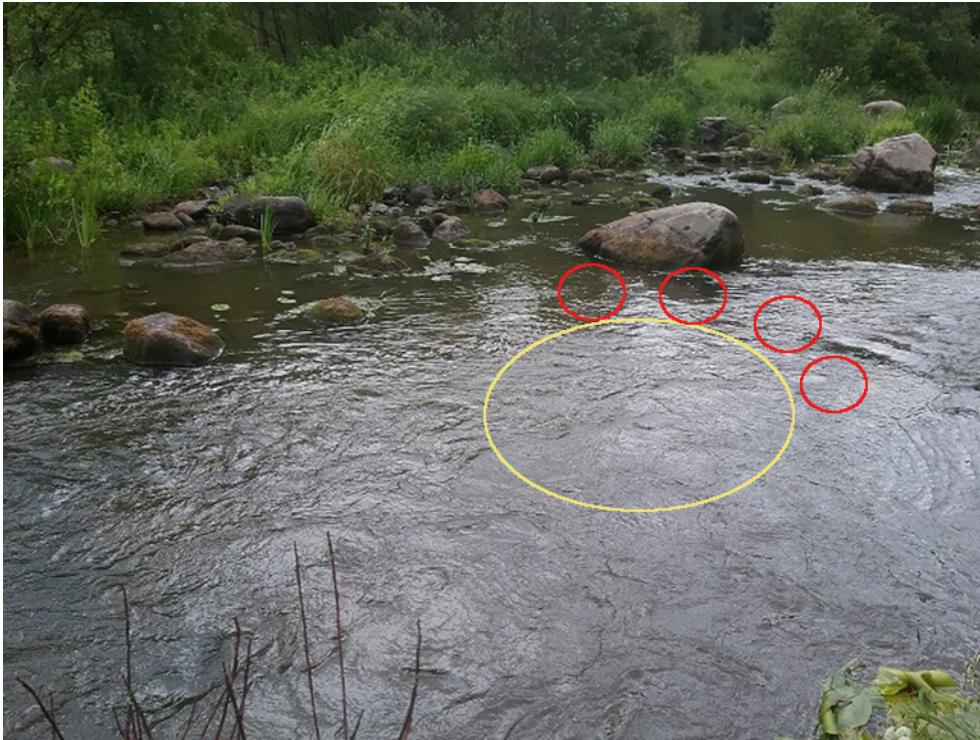
Kuva 28. Tarkempi näkymä kuvassa 27 näkyvän, punaisella nuolella osoitetun kiven päältä alavasem-
malle katsottuna. Kuvan yläosissa näkyvä poikasalue on esitetty myöhemmin tarkemmin kuvassa 31.
Päävirtaan voidaan rakentaa kutualue (3–4 m²). Alueelle tulee kuitenkin ensiksi tuoda kivimateriaalia,
joka tampataan pohjaan tueksi. Vasta tämän jälkeen tuodaan levitetään kutusora.

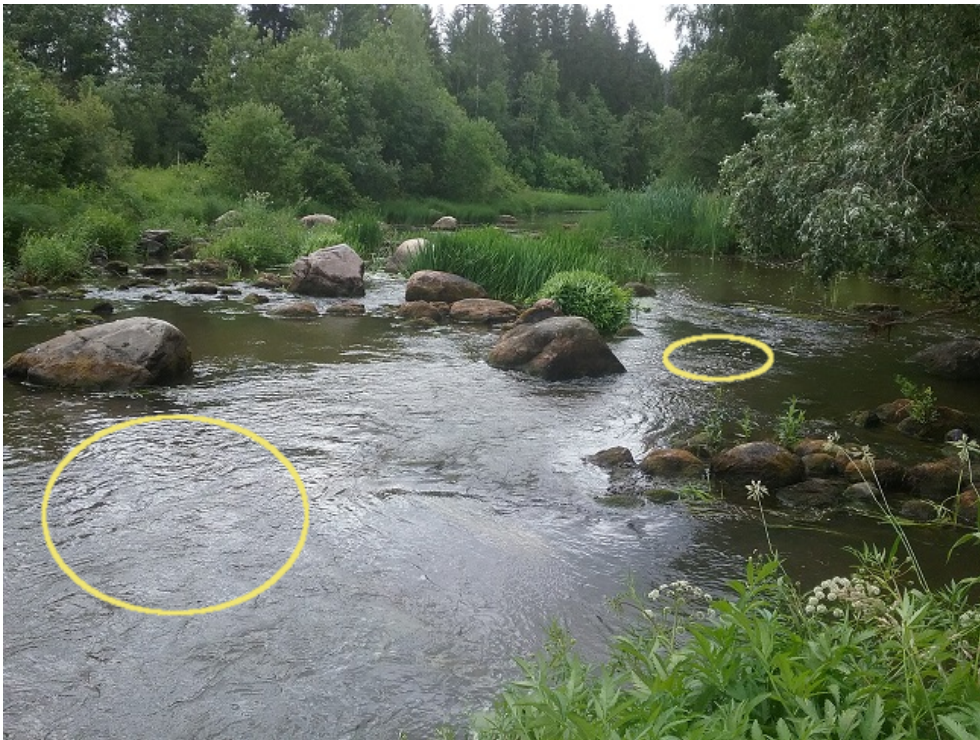
Kuva 29. Kuvattu aiemmissa kuvissa nuolella merkatun saarekkeen päältä alavirtaan. Heinäsaarekkeen
alapuolella on monipuolista virtaa ja useita potentiaalisesti soraistettavia kohtia. Kuvassa on jonkin ver-
ran vanhaa kunnostussoraa oikealla (keltainen ympyrä). Soraikkoa voidaan ehottaa tuomalla alueelle
lisää soraa. Ensisijaiset poikasalueet ovat kuvassa vasemmalla. Kuvan oikeaan reunaan taka-alalle ei en-
sisijaisesti kannata rakentaa poikasalueita. Kuvassa etuvasemmalle voidaan rakentaa soraikko. Alueen
pehmeää savipohjaa tulee kuitenkin ensin tiivistää erikokoisella kivellä ja vasta tämän jälkeen raken-
taan itse kutusoraikko. Soraikko on myös tuettava isommilla kivillä alavirran puolella huuhtoutumisriskin
pienentämiseksi.

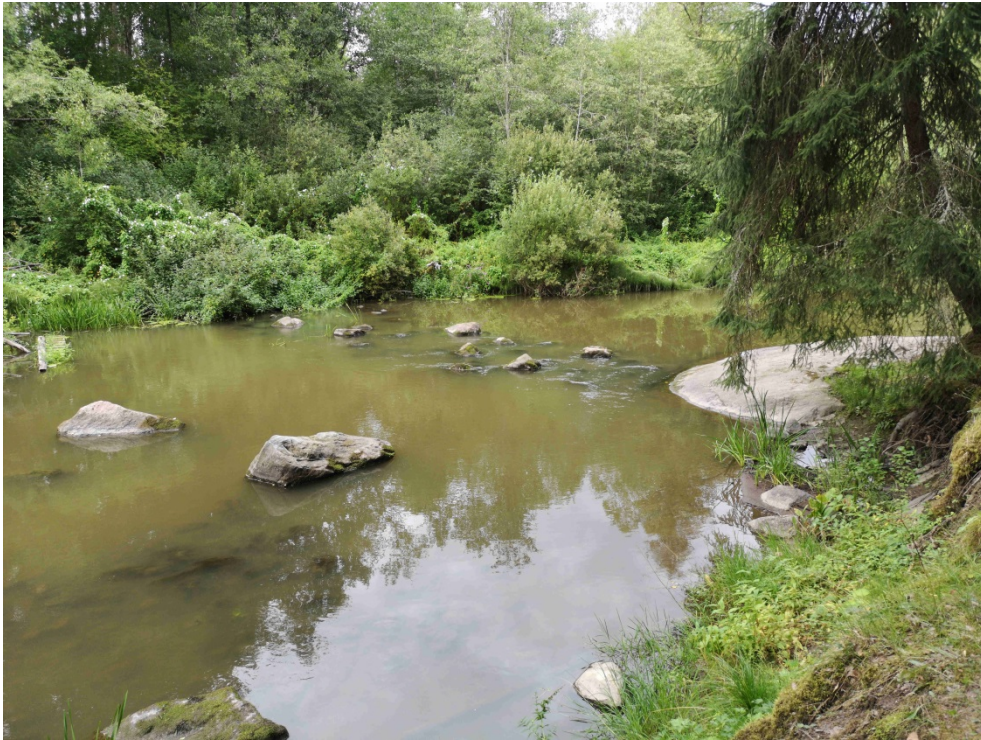
Kuva 35. Tamppikosken niska-alueen muodostaa pienimuotoinen pohjakynnys. Kuva on otettu niskan alapuolelta ylävirtaan päin. Niska-alueen kunnostaminen vaatisi huomattavan määrän kivimateriaalia. Saavutettava hyöty lienee kuitenkin melko pieni lohikalojen lisääntymisen kannalta, joten aluetta ei suositella ensisijaisesti kunnostettavaksi.

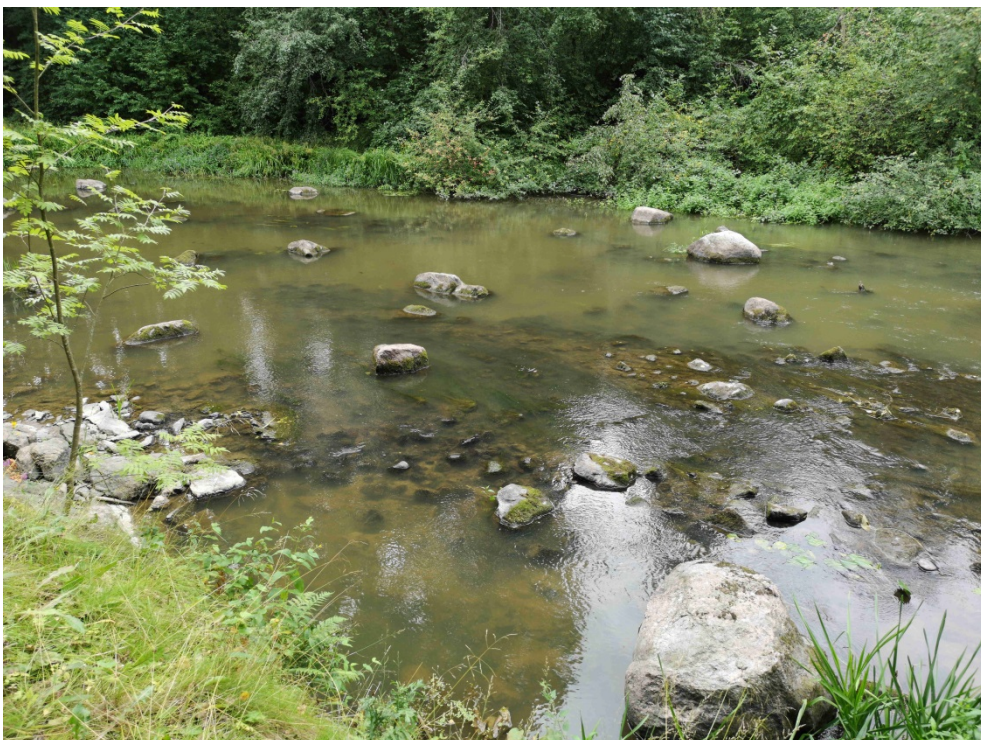
Kuva 36. Tamppikosken yleiskuva kosken keskivaiheilta. Koskessa on paikoin runsaasti kivikkoa ja soraikkoa, mutta niiden sijainti on liian matalassa ja hidaskvirtaisessa vedessä. Uomassa olevia soraikkoja voisi huoltaa kuohkeuttamalla. Tämän lisäksi alueelle tulisi tuoda isompaa kivimateriaalia, joiden avulla virtausta soraikoilla saataisiin kiihdytettyä. Tamppikosken ensisijaiset kunnostusalueet sijaitsevat kuitenkin alempana olevan kynnyksen molemmilla puolilla.

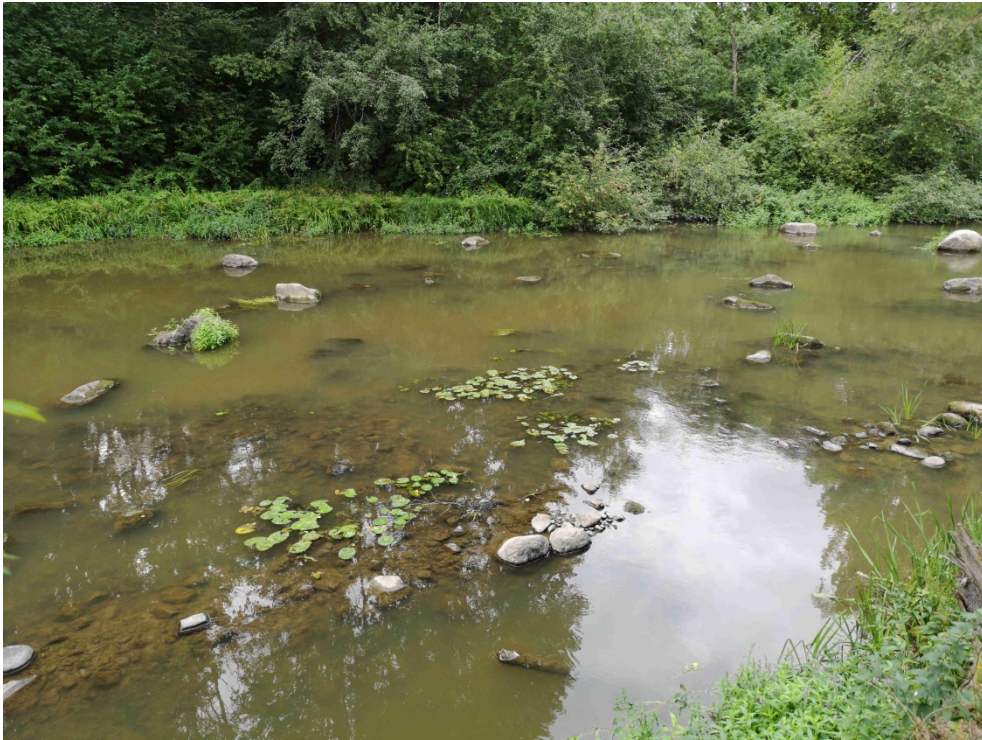
Kuva 37. Vanhoilla viranomaiskunnostuksissa tehdyillä lisääntymis- ja poikasalueilla kasvaa paikoin vesikasvillisuutta.

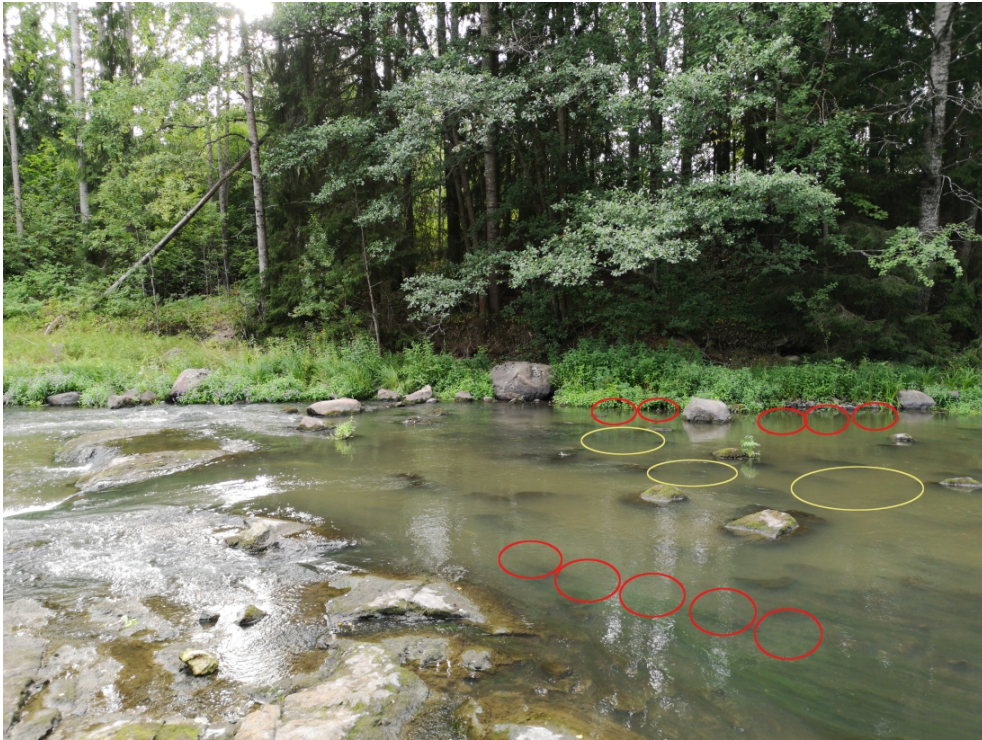
Kuva 39. Tampikosken kynnyksen yläpuolelle tehtävät soraikot (koko noin 1,5–2,5 m²) tulee sijoittaa niin, että ne eivät ole paljaan kallion, vaan epätasaisen/kivisen pohjan päällä. Soraikkoja tulee tukea isommilla kivillä alavirran puolelta huuhtoutumisriskin pienentämiseksi. Kynnyksen yläpuolella olevia isoja kiviä siirretään tarvittaessa ohjaamaan paremmin virtausta soraikolle. Poikasalueita tehdään varsin oikean rannan puolelle, ja mahdollisesti myös vasemman rannan puolelle.

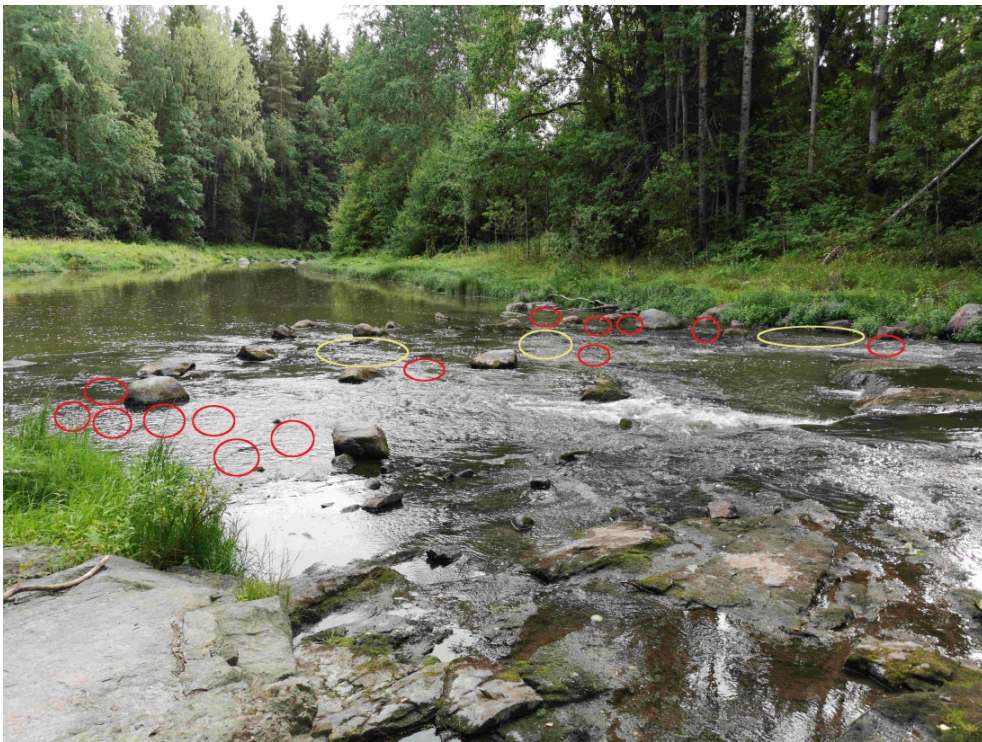
Kuva 40. Tampikosken alaosa. Kynnyksen alapuolelle voidaan myös rakentaa kutualueita (koko noin 1,5–2,5 m²). Soraikot tulee tukea isommilla kivillä alavirran puolelta. Lisäksi soraikkojen yläpuolelle sijoitetaan tarvittaessa isompia kiviä rikkomaan ja hidastamaan suoraan soraikolle tulevaa virtausta. Uoman molemmille reunoille tuodaan poikasalueiksi sopivaa kivimateriaalia. Niittukosken yläosa jää kuvassa taka-alan kapeikkoon.

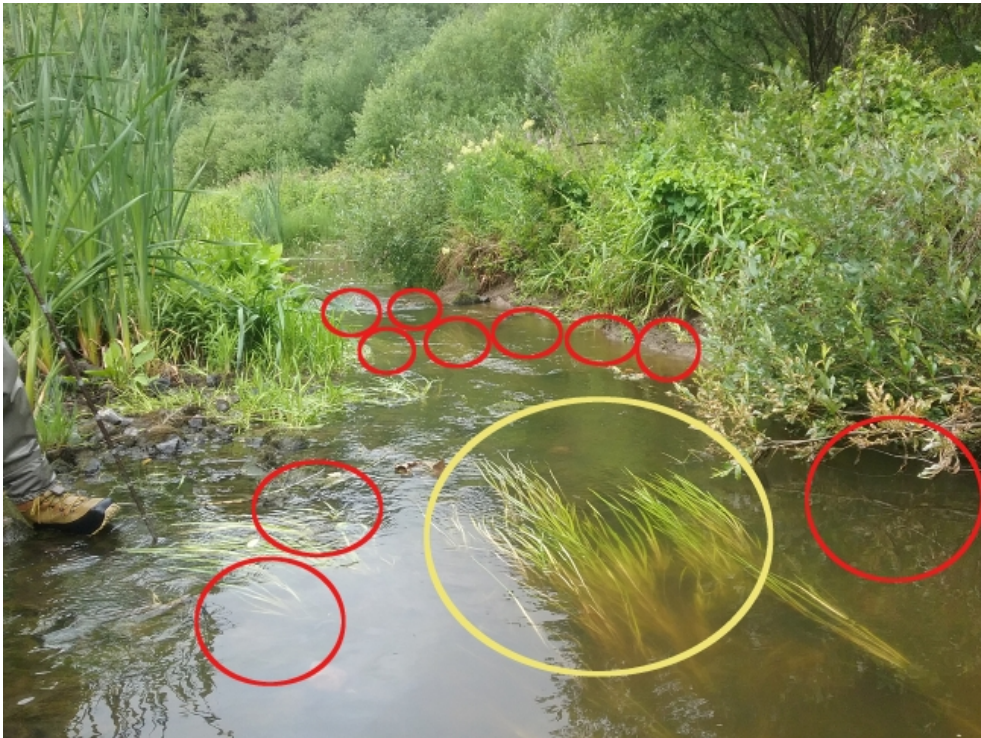
Kuva 46. Saarekkeen oikean rannan puoleinen pieni sivu-uoma yläpuolelta kuvattuna. Saarekkeen yläkärjen reunoille sijoitetaan kutusoraikko (noin 2 m²) ja muuten sivu-uomaan tuodaan poikashabitaatiksi soveltuvaa kivimateriaalia. Soraikon laidoille voidaan tarvittaessa sijoittaa isompia kiviä kiihdyttämään virtausta.

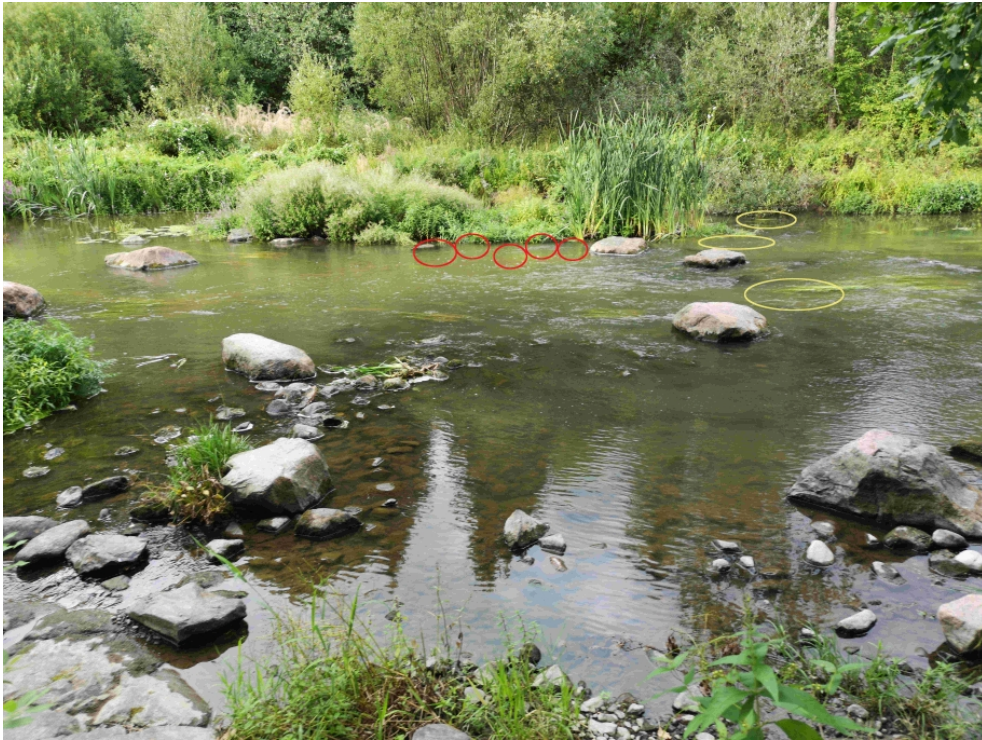
Kuva 47. Niittukosken saarekkeen pääuoman puolelle tuodaan poikasalueiksi sopivaa kivimateriaalia. Tarvittaessa myös vasemman rannan ranta-alueille tuodaan lisää poikaskivikkoo. Vasemmalle rannalle voisi yrittää ohjata hiukan lisää virtausta lisäämällä isoja kiviä päävirtaan.

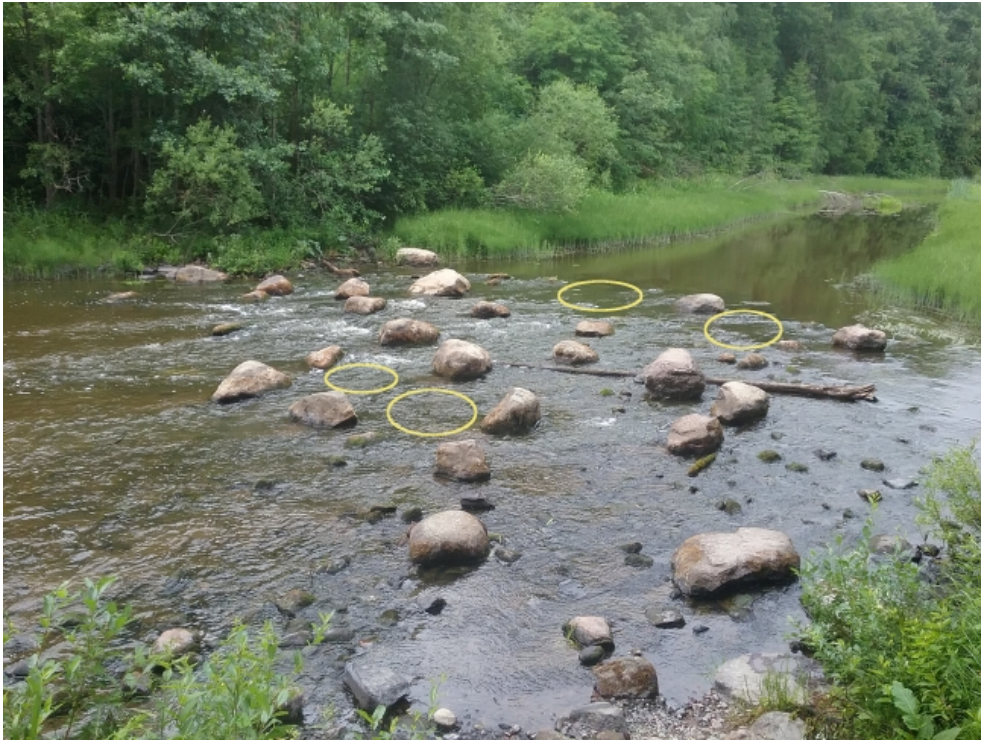
Kuva 50. Myllykosken niska ylävirtaan kuvattuna. Kuvan etureunassa näkyy poikasille soveltuvaa habitaattia. Soraistettavat alueet (1,5–3 m²) on esitetty keltaisin ympyröin. Ensisijaisesti soraikot kannattaa sijoittaa niskalle. Pohja tulee muokata siten, että ensin siirretään isompaa kivimateriaalia sivuun, tämän jälkeen lisätään sora. Isompia kiviä voidaan sen jälkeen siirtää osin takaisin soraikoille tai niiden alavirran puolelle. Soraikoita voidaan tehdä myös niskan alapuolelle. Pohja on kuitenkin lievästi alaspäin viettävää, joten sitä tulee muokata siten, että soraikot saadaan tehtyä nousevan pohjan alueelle. Poikaskivikkoa voidaan lisätä vasemmalle rannalle. Oikea ranta on niskakynnyksen molemmin puolin melko syvä ja hidasvirtainen, joten sinne pitäisi tuoda suuri määrä kivimateriaalia poikasalueiden luomiseksi. Itäranan puoleista kivikkoa avaamalla saataisiin lisää poikasaluetta paikalla jo sijaitsevasta materiaalista.

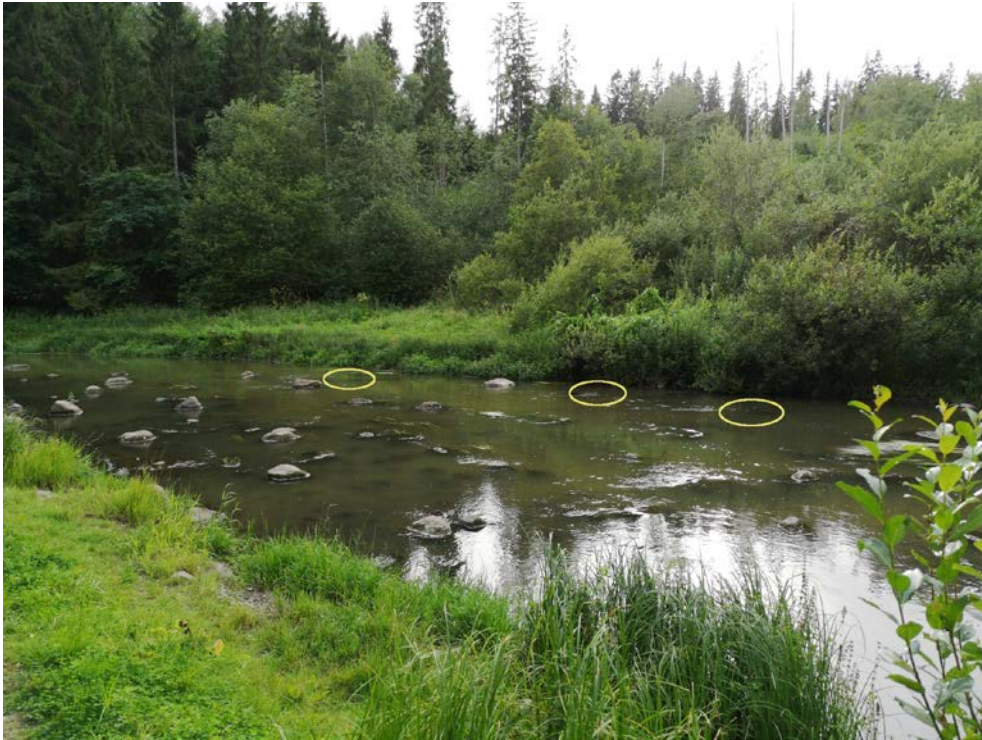
Kuva 55. Myllykosken yläosaa Siippoontien yläpuolelta. Uoman oikealla puolella on muutamissa kohdin kutemiseen soveltuvaa soraa. Soraikoita tulisi huoltaa ja kunnostaa. Soraikoita voisi osin siirtää ylävirran suuntaan ja tukea alavirran puolelta isommilla kivillä. Myös uoman itäpuolelle voidaan rakentaa kutemiseen soveltuvia alueita. Alueelle tulee kuitenkin ensin tuoda isompaa (>300 mm) kivimateriaalia kiihdyttämään virtausta, ja vasta tämän jälkeen tehdään kutualueet, jos sopivia kohtia saadaan rakentettua isomman kivimateriaalin avulla.

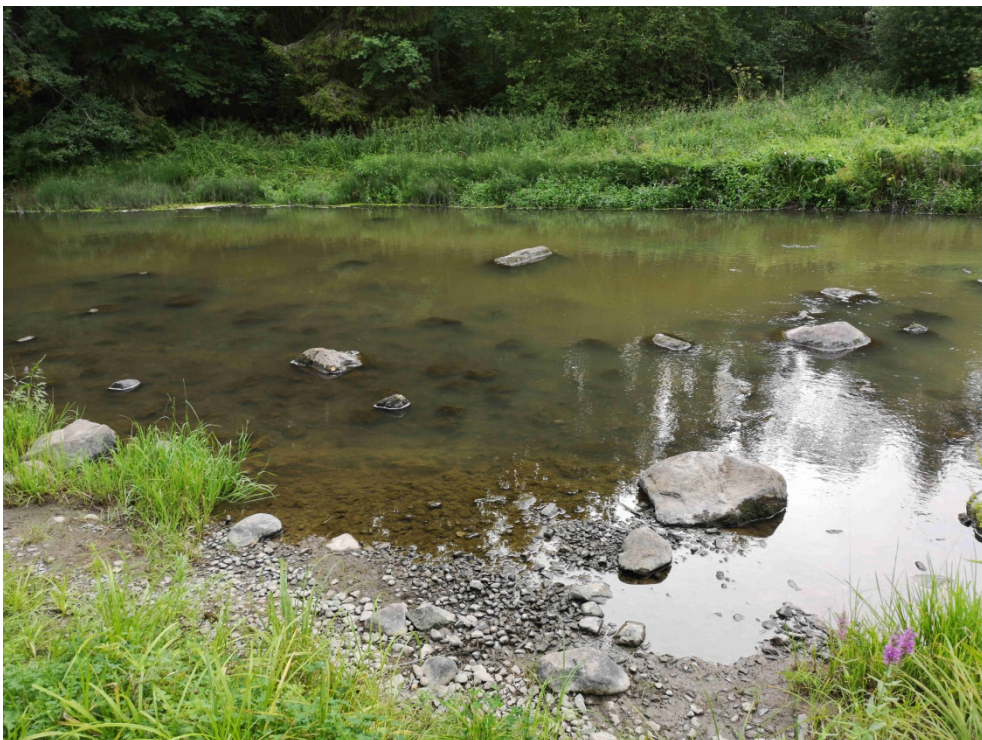
Kuva 56. Myllykosken yläosan vasemmalla rannalla on jonkin verran poikasille sopivaa kivikkoa. Alueelle tulisi tuoda kuitenkin huomattavasti lisää poikaskivikkoa. Uoman oikea reuna on syvempää aluetta ja poikasalueiden luominen tänne vaatisi huomattavia määriä kivimateriaalia.

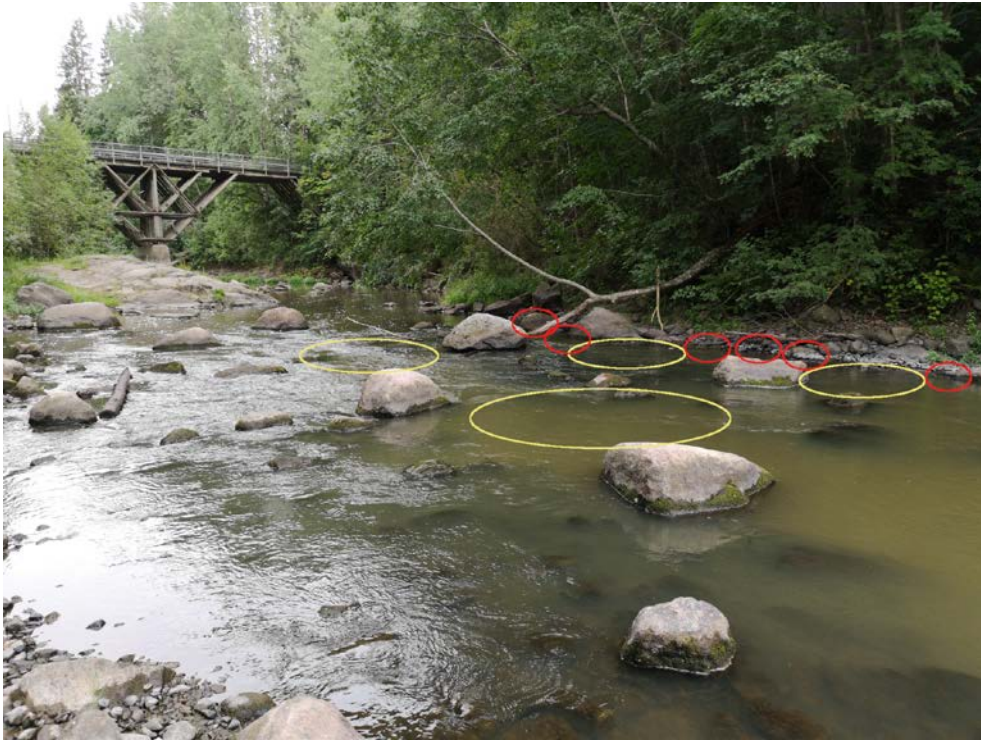
Kuva 57. Siippoontien sillan alle tehtävät kutualueet (1,5–3 m²). Tarvittaessa pohjalta siirretään isompaa kiveä väliaikaisesti sivuun ennen soraistuksia. Poिकासalueita tulee tehdä ensisijaisesti länsirannan läheisyyteen. Taustalla nykyinen myllysilta, entinen museosilta.

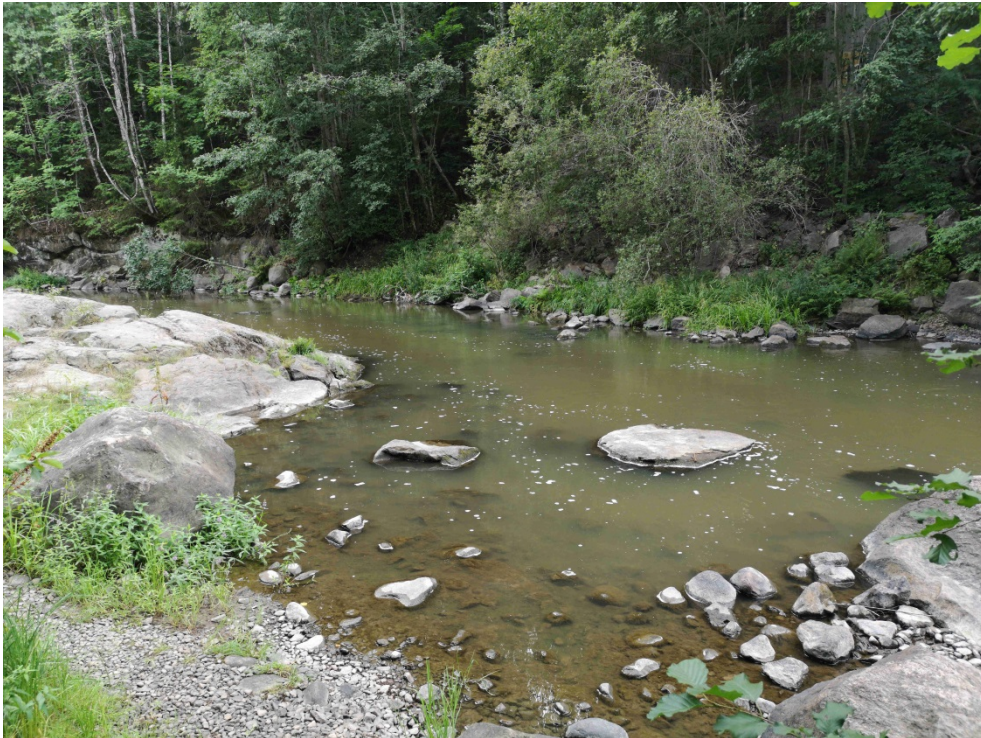
Kuva 59. Virtamaisema vasemman rannan kallion luoman kuristuman kohdalta. Virran oikeaa reunaa ei ole mielekästä soraistaa, sillä virta todennäköisesti huuhtoo tulva-aikaan soran alapuoliselle koskialueelle.

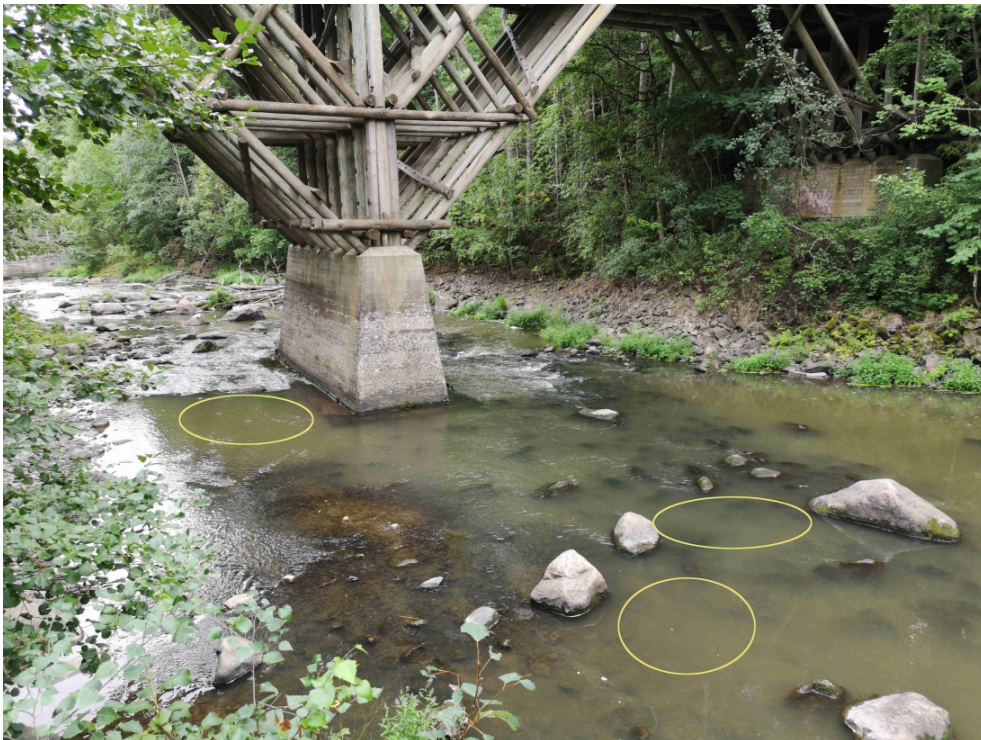
Kuva 61. Museosilta ylävirran puolelta kuvattuna. Kuvassa keskellä etualalla on vanhaa kunnostussoraa, joka on osin huuhtoutunut huonoon kohtaan. Soraikkoa voidaan siirtää ylävirran puolelle sopivampaan virtaukseen tai yrittää käyttää hyödyksi muiden viereisten alueiden soraistuksessa. Soraistettavien alueiden koko on noin 2–4 m².

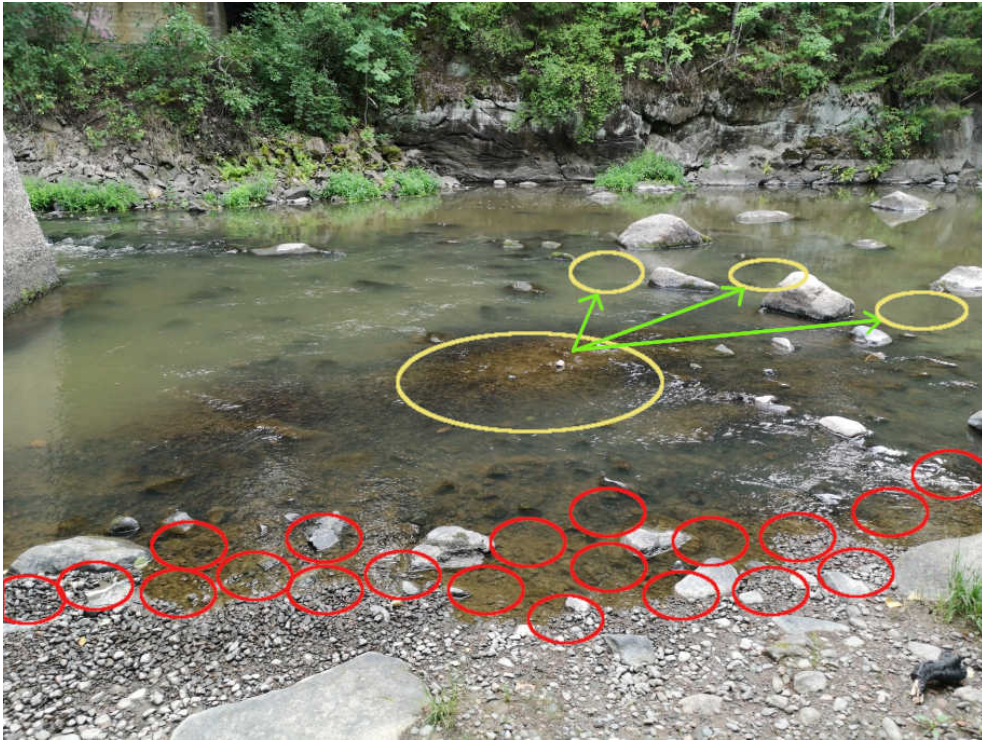
Kuva 62. Keskellä oleva soraikko on osin huonossa kohtaa. Sitä voidaan muokata ja siirtää siten, että suurempi osa soraikosta saadaan nousevan virran alueelle. Vaihtoehtoisesti soraa voidaan yrittää siirtää suoraan kuvassa ylävirran puolella oleville soraistettaville alueille. Kuvan etualalla olevaa soraa voidaan hyödyntää siirtämällä sitä parempaan virrankohtaan selkeämmäksi kutualueeksi. Ranta-alueelle tuodaan poikaskivikoksi sopivaa materiaalia.

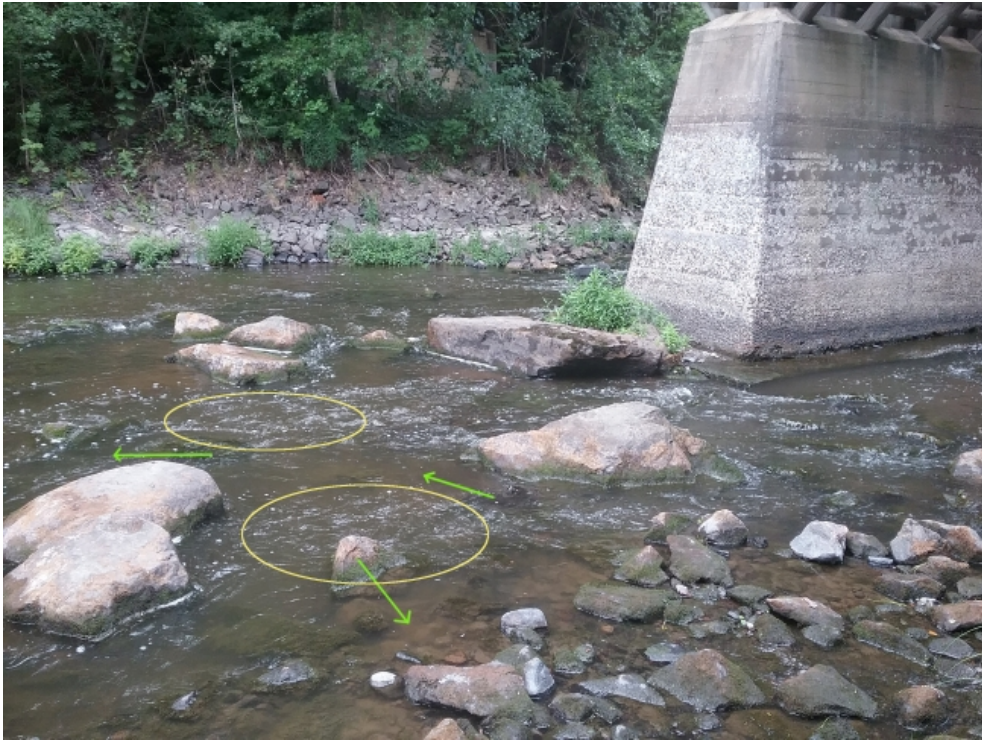
Kuva 64. Myllysilän heti alapuolelle tehdään kaksi pienempää kutusoraikkoa (noin 1,5–2 m²). Isompia kiviä siirretään tarvittaessa sivuun ennen soraistamista.

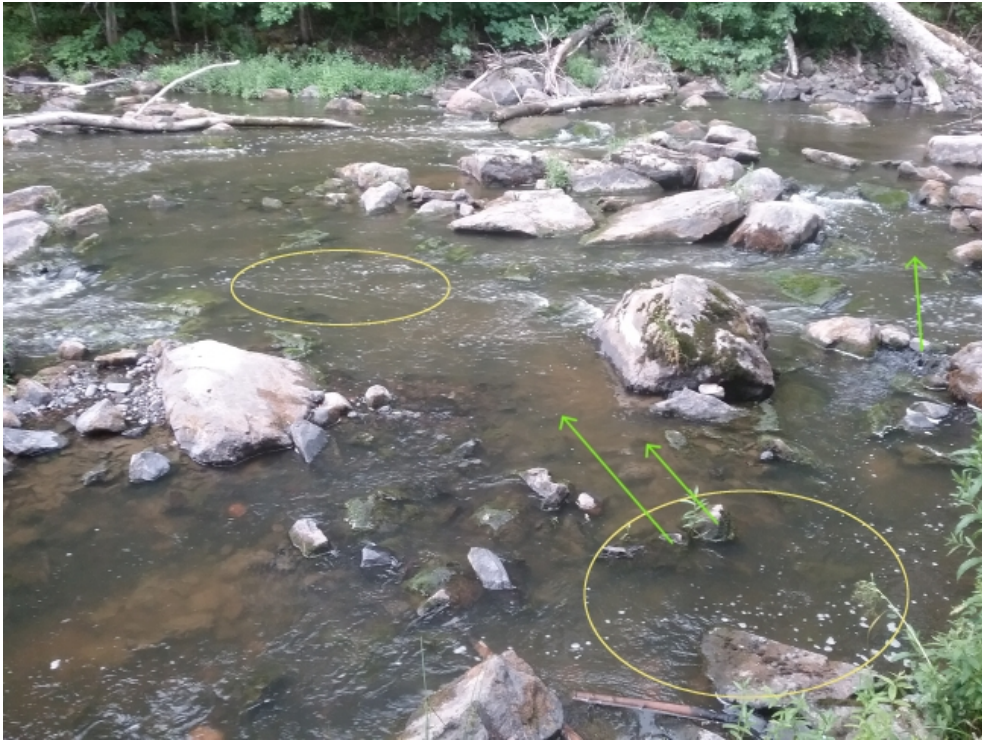
Kuva 66. Myllysillan ja vanhan patosillan keskiosaa vasemmalta rannalta kuvattuna. Isompia kiviä siirretään sivuun ennen soraistamista. Kuvan etualan soraikon ylävirran puolella olevaa kivikkoa tulee aukaista, jotta soraikolle saadaan parempi virtaus.

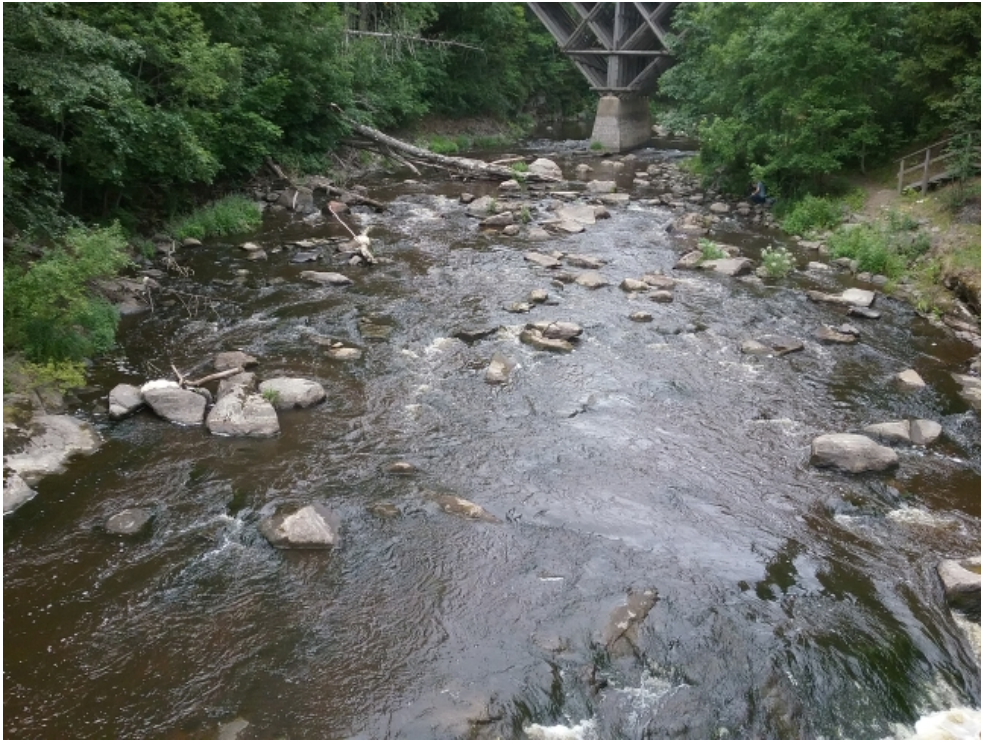
Kuva 68. Vanhalta padolta myllysiljan suuntaan kuvattua Myllykoskea. Kuvassa etualalla näkyvä, koko uoman leveydeltä olevan kalliopohjaisen alueen ylävirran puolelle ei kannata lisätä kutusoraa sen huuhtoutumisherkkyden takia. Kuvan keskivaiheille ja myllysiljan alavirran puolella, sopiviin virranjuotteihin voidaan rakentaa pienialaisia kutusoraikoita. Kuvassa vasemmalla uomassa olevaa puumateriaalia ei tule poistaa joesta, sillä se pidättää orgaanista ainesta ja luo ruokailu- ja suojapaikkoja vesieliöstölle.
