Raportti 21/2018

Nurmijärven Myllykosken täydennyskunnostus- suunnitelma

Nurmijärven Myllykosken täydennyskunnostussuunnitelma 29.10.2018

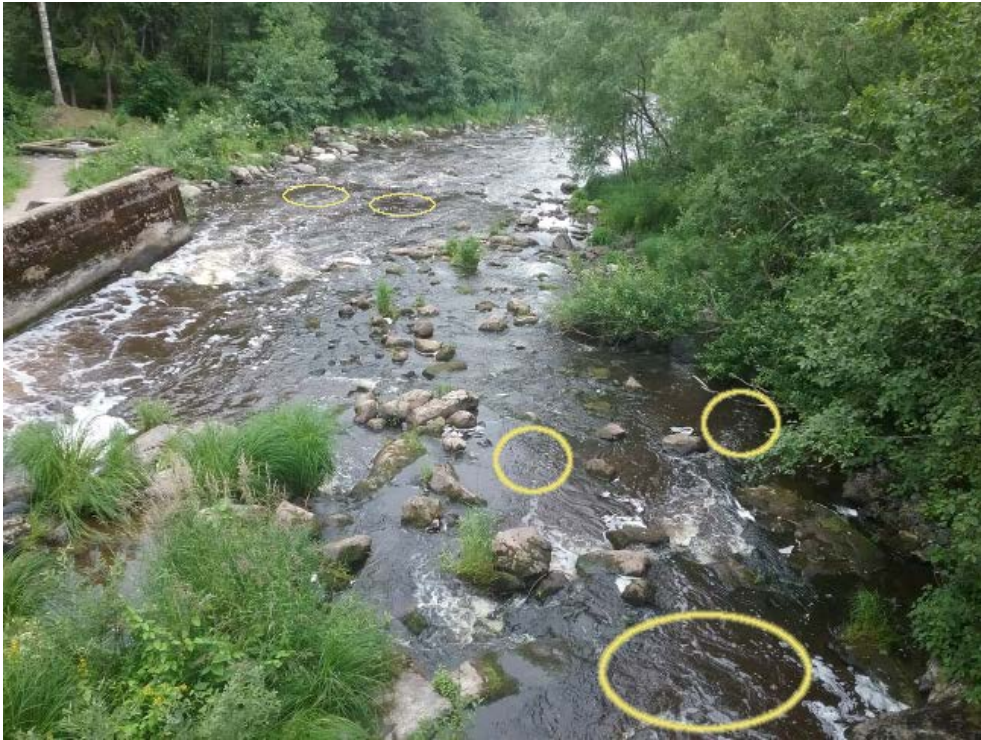
Kuva 72. Kävelysillalta alavirtaan. Oikean rannan puolella on jo nykyisellään hyvät ja monipuoliset poikasaluet. Alueelle voisi rakentaa pienempiä kutusoraikoita (1,5–2 m²) kuvassa oikealla etualalla näkyvän kynnyksen ala- ja ylävirran puolelle. Vasemman rannan muurin alavirran puolella olevan kynnyksen yläpuoli tulisi soraistaa. Soraikoita pitää tukea alavirran suunnalta huuhtoutumisriskin pienentämiseksi.

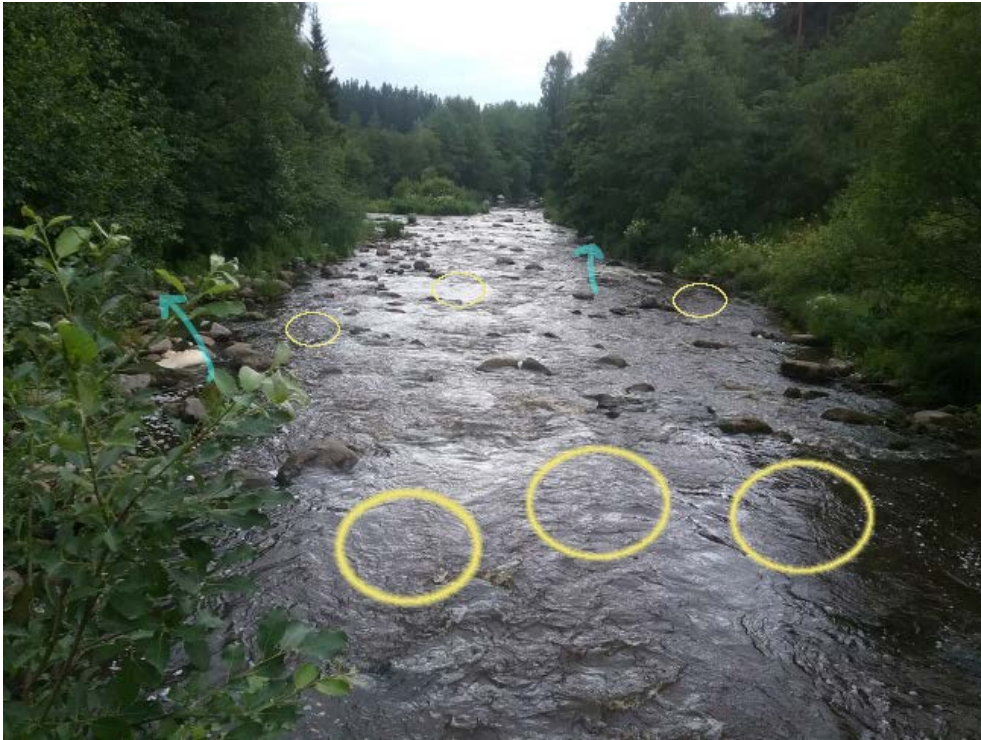
Kuva 74. Myllykosken alaosa kuvattuna itärannan kivimuurilta alavirtaan. Turkoosit nuolet osoittavat sivu-uomien suuaukkoja ja keltaiset ympyrät soraistettavia alueita. Ensimmäisessä soraistuksessa tulee suosia tasaisen ja nousevan pohjan alueita. Pohjaa tulee ehkä raivata ennen soraistusta. Soraistuksen jälkeen on hyvä lisätä soraikoille ja niiden taakse isompia kiviä soran tueksi. Alueella on runsaasti tähän soveltuvia kiviä. Isot kivet kiihdyttävät virtausta ja edistävät soraikkojen puhtaana pysymistä. Etualalle voidaan rakentaa laajempia yksittäisiä soraikoita (2,5–3 m²) tai vaihtoehtoisesti soraistaa koko kynnyksen yläpuolinen alue. Jälkimmäisessä tapauksessa soraikoille tulee lisätä isoja kiviä (halkaisija >500 mm).

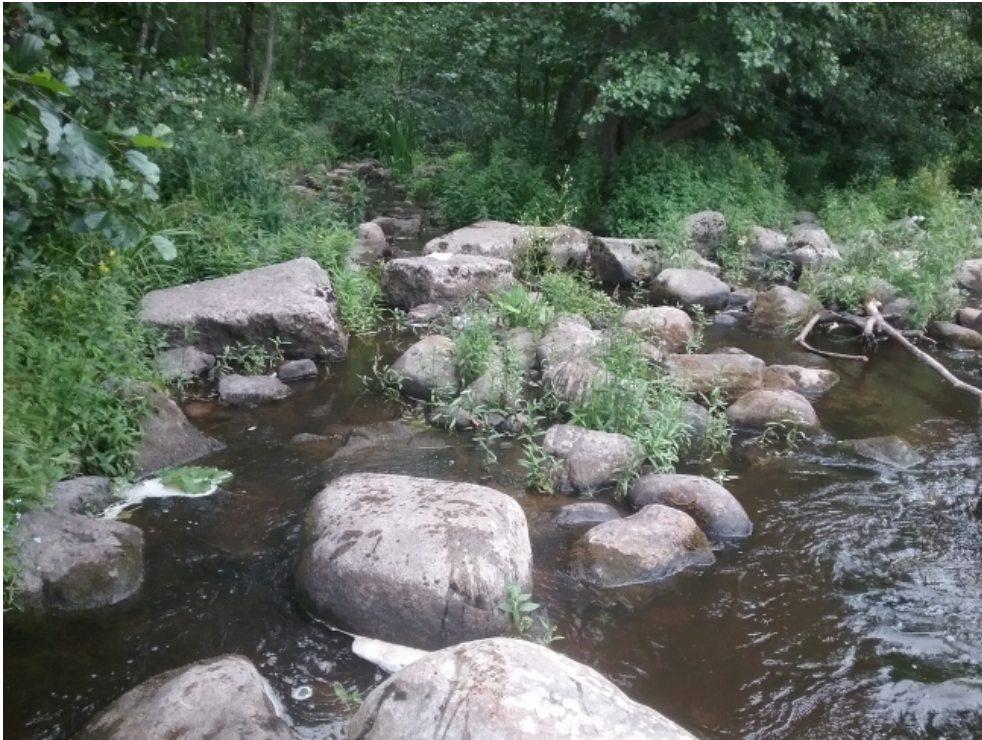
Kuva 75. Itärannan sivu-uoman suuaukko. Uoman alaosa on yläosaa merkittävästi leveämpi ja alivirtaama-aikaan vesi leviää laajalle alueelle. Sivuuoman yläosaa tulee avata hiukan, siirtämällä kiviä päävirran puolelle. Tällä saataisiin ohjattua hiukan lisää vettä sivuuomaan. Sivuuoman lisävesittäminen ei aiheuta juurikaan muutosta pääuoman virtaukseen.

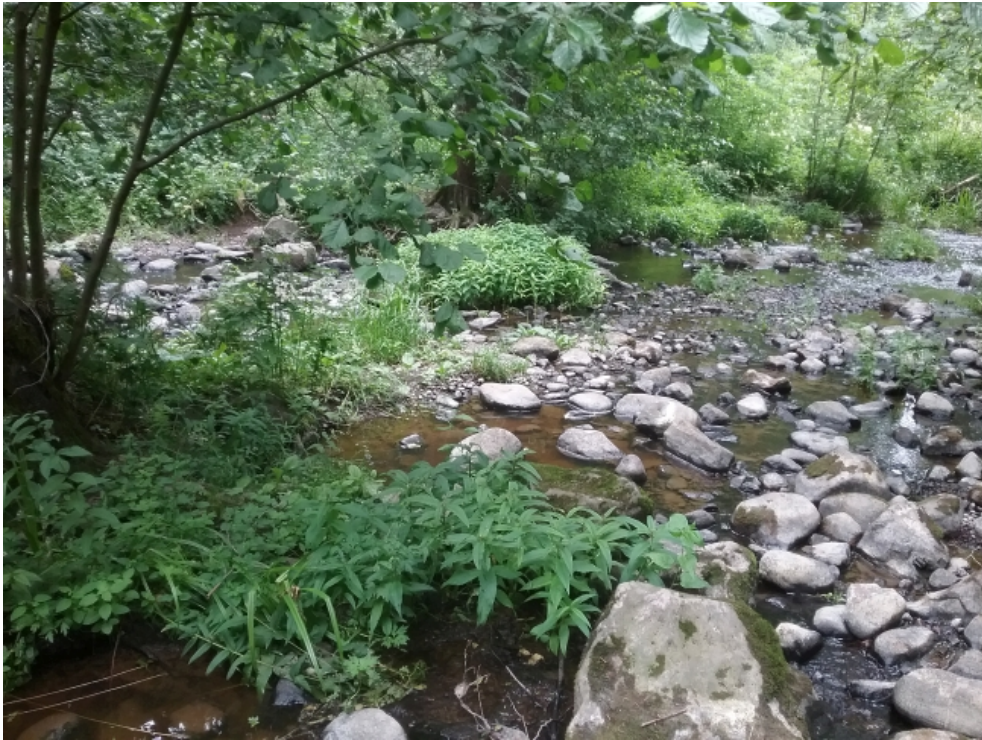
Kuva 77. Myllykosken itärannan sivu-uoman alaosa alivirtaamassa. Uoman alaosilla jonkin verran kute-
miseen soveltuvaa soraa, mikä on kalojen käytettävissä vain ylivirtaaman aikana. Lisävesitettyä uoma
tarjoaisi monipuolista habitaattia pienpoikasille.

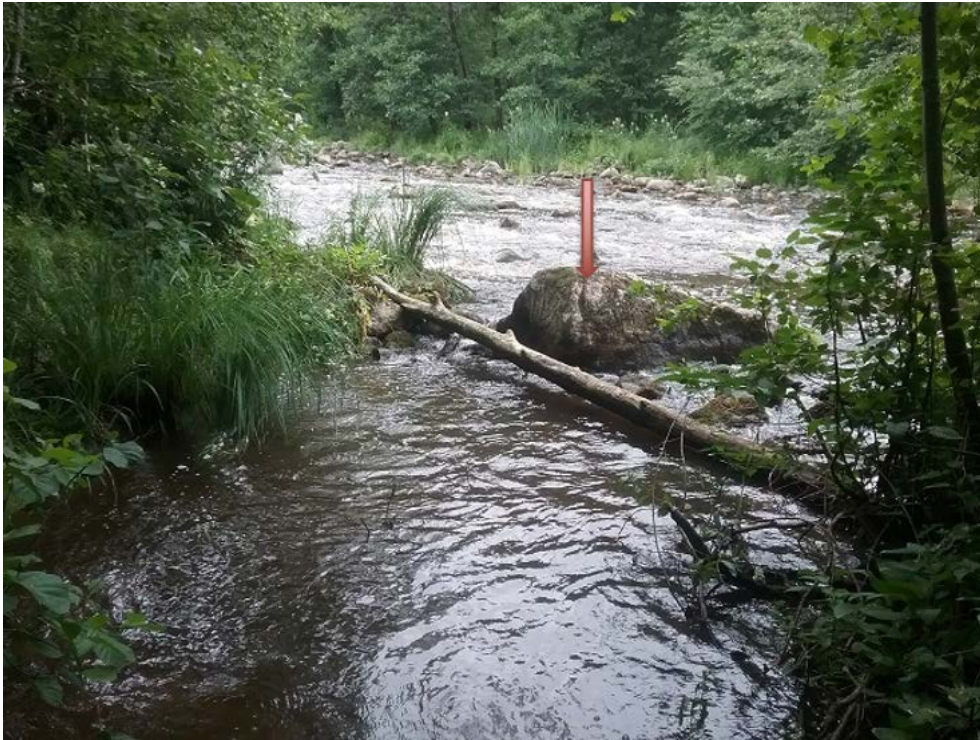
Kuva 83. Länsirannan sivu-uoman suuaukko. Maamerkinä toimiva kivi merkitty kuten kuvassa Kuva 81. Uoman suuta voisi avata hiukan kuvassa näkyvän ison kiven ylävirran puolelta, jolloin saataisiin lisää virtausta sivu-uomaan. Sivuuoma tulee kunnostaa ensisijaisesti poikasalueeksi. Sivuuoman suulle ja itse sivu-uomaan voidaan tehdä kutosoraikat (ks. Kuva 84).
