Lohikalojen lisääntymisalueiden inventointi Vantaanjoella, Lep- sämänjoella, Keravanjoella ja Ohkolanjoella 2017

Vantaanjoen ja Helsingin seudun
vesiensuojeluyhdistys ry

Raportti 21/2017

22.12.2017

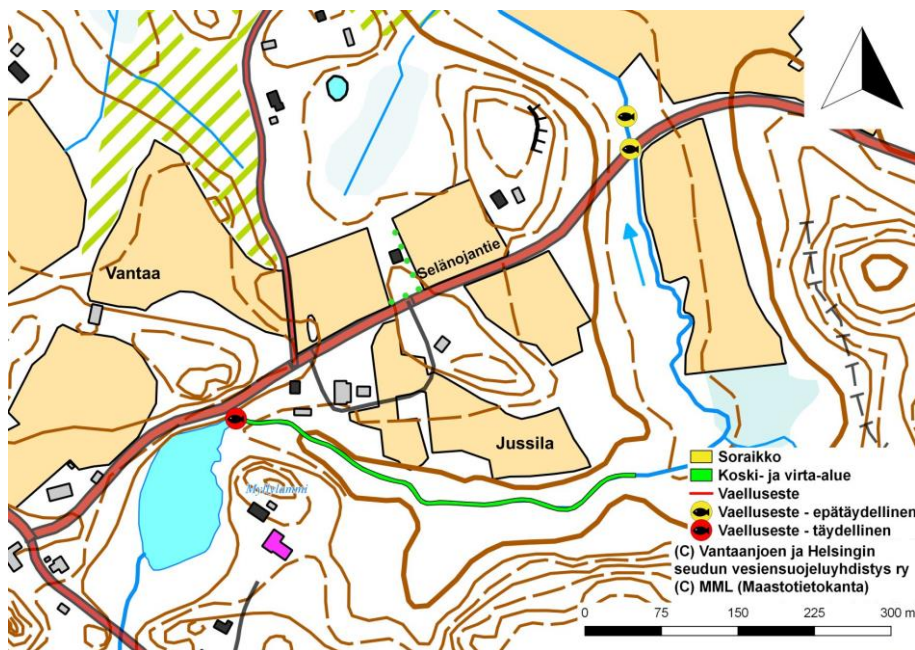
Kuva 5. Myllylammin alapuolinen koski- ja virtaosuus. Myllylammin pato estää kalojen kulun. Selänojantien alapuolella olevat vaellusesteet haittaavat kalojen liikkumista.

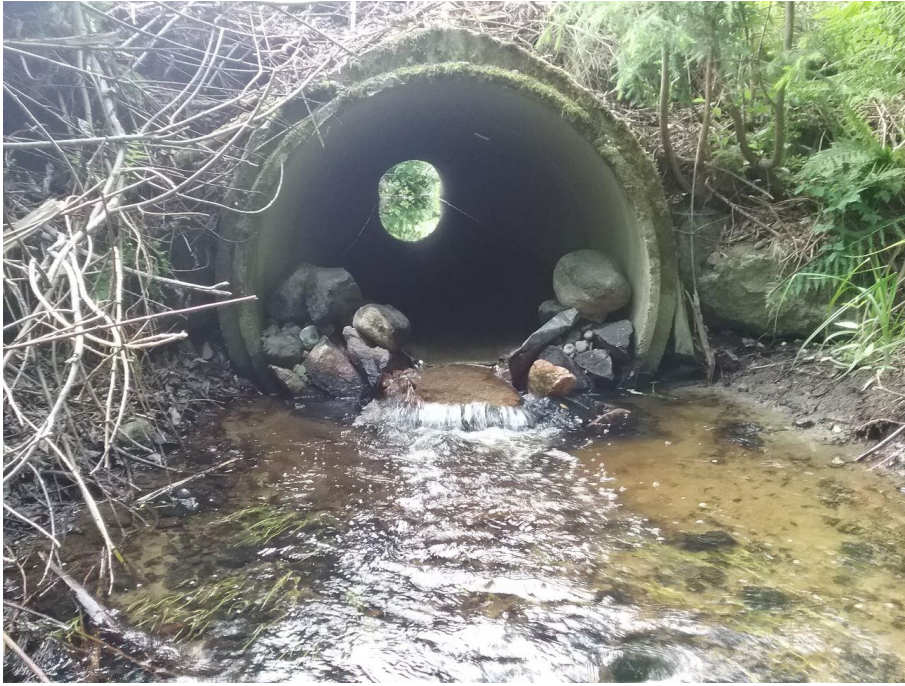
Selänojantien alittavan rummun alapäässä sekä tästä paikasta noin 30 metriä alaspäin oli kaksi epämääräistä rakennelmaa, jotka ainakin osin rajoittavat kalojen kulkua uomassa. Tierummun reunoille oli aseteltu kiviä sekä näiden välillä oli peltilevy, jonka alavirran puoleista päätä oli nostettu kivien avulla, haitaten ainakin jonkin verran kalojen vapaata liikkumista. Tierummusta alavirtaan noin 30 metrin päässä, oli uoman poikki sijoitettu puulankku, ja tämän päälle oli aseteltu kiviä ja peltilevy. Ilmeisesti tämän rakennelman tarkoituksena oli nostattaa vedenpintaa yläpuolella. Rakennelman ali oli syöpynyt veden virran vaikutuksesta syvempi kohta, josta ainakin pienemmät kalat pääsevät liikkumaan. Molemmat rakennelmat ovat purettavissa käsin.

Kuva 7. Selänojantien alittava tierumpu. Kuvan keskeltä, peltilevyn alapuolelta on poistettu pari kiveä, jotta peltilevyn muodostama kynnys pienenesi.

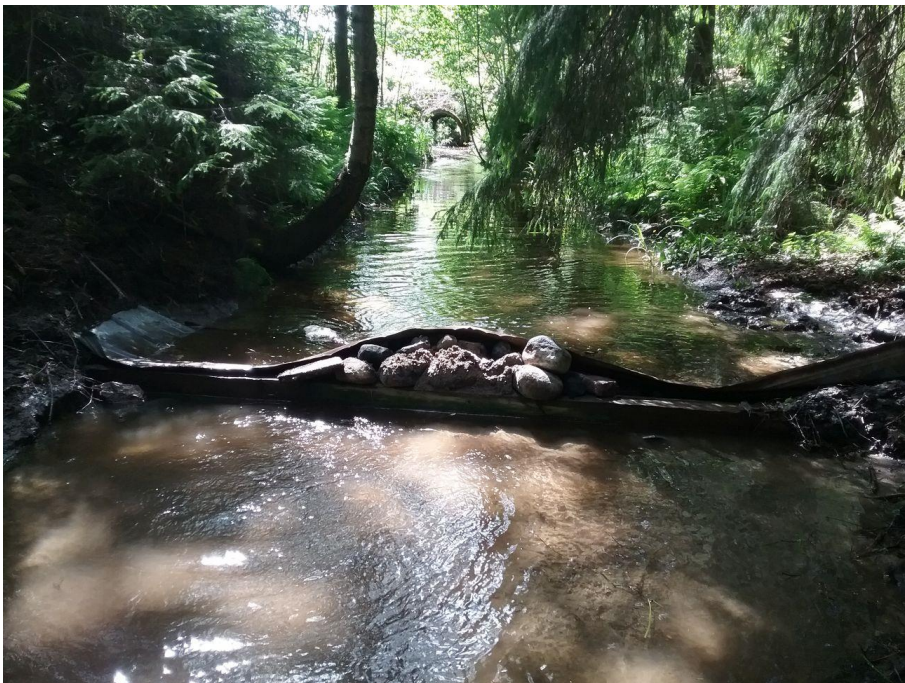
Kuva 8. Selänojantien alapuolella oleva rakennelma. Vesi pääsee virtaamaan osin peltilevyn ali kuvan vasemmassa reunassa.

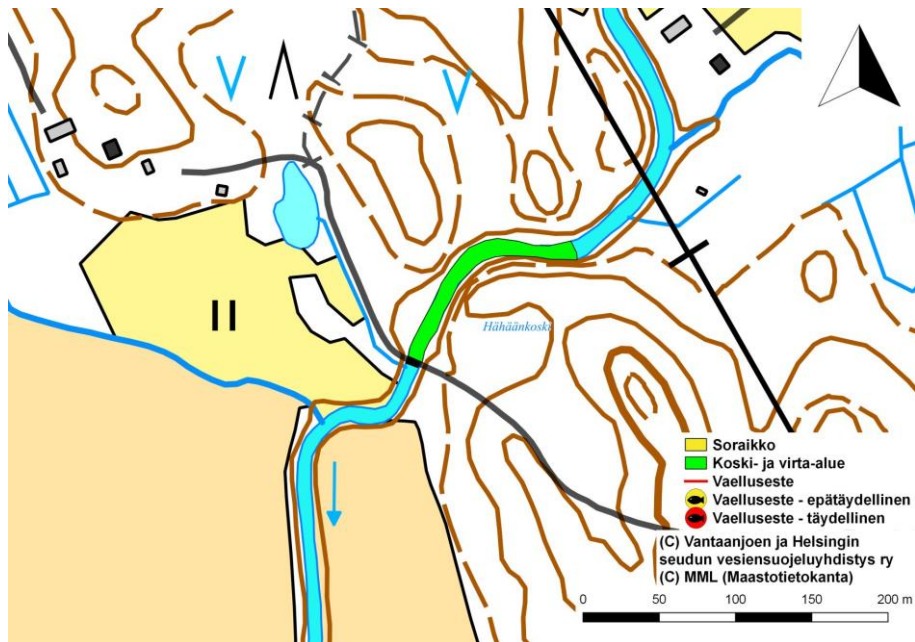
Hähäänkoskella ei ole tällä hetkellä kunnollisia lohikalojen lisääntymis- ja poikasalueita, eikä siten potentiaalia lohikalojen lisääntymisalueena. Pohja on kauttaaltaan hyvin mutaista ja liettynttä. Hähäänkoskelle on kunnostussuunnitelmien (1998) mukaan tehty neljä laajempaa kutu-soraikkaa. Nämä soraikat ovat ajan myötä joko huuhtouneet tai uponneet pohjamutaan ja liettyneet. Hähäänkosken virta-alueen pinta-ala on n. 1500 m².

Kuva 12. Hähäänkosken virta-alue.

Jos aluetta haluttaisiin kehittää lohikalojen elinalueena, tulisi virta-alueella suorittaa mittava koneellinen täydennyskunnostus. Kivimateriaalia olisi tuotava alueelle huomattava määrä, niin kutu- ja poikasalueita varten sekä myös isoja kiviä ohjaamaan ja kiihdyttämään virtausta sorakoille. Hähäänkoskella ei ole rekisterin mukaan tehty koealastuksia, mutta Hähäänkosken yläpuolelle laskevasta Erköylänlukon purosta on vuosina 2007–2011 tehdyissä koealastuksissa saatu saaliiksi eri-ikäisiä taimenia, yksittäisiä harjuksia sekä kesänvanhoja kirjolohia. Jos Erköylänlukonpurossa esiintyy vielä luontaisesti lisääntyvä taimenkanta, on mahdollista, että kuivina kesinä poikaset siirtyvät pääuomaan. Tällöin Hähäänkosken kunnostus voisi tukea myös Erköylänlukonpuron taimenkantaa.

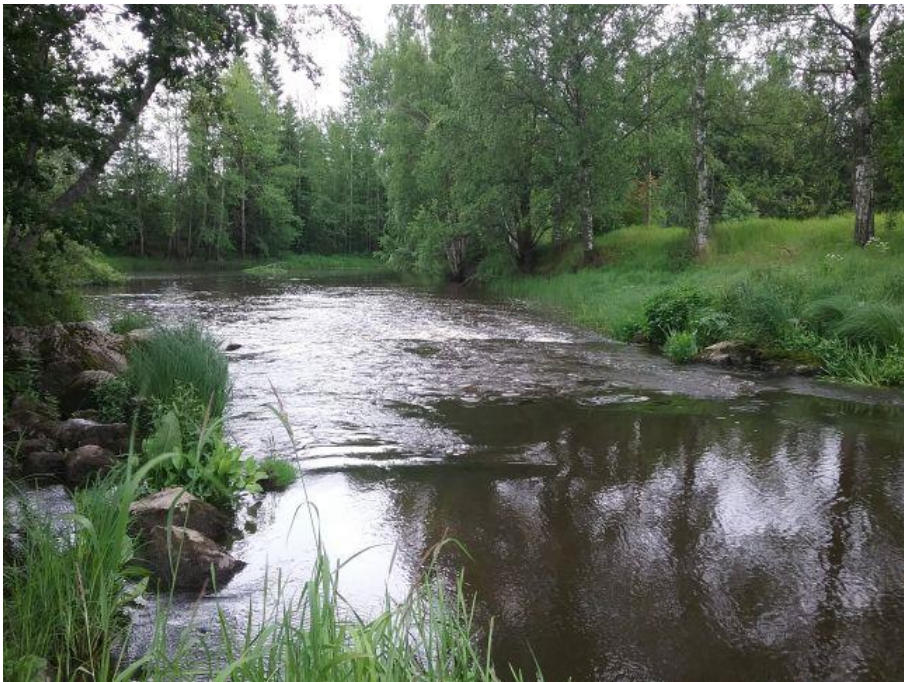
Kuva 23. Huhmarinkosken alapuolinen kalliokynnyskoski. Vasemman rannan perkuukivikot purkamalla saisi vähän lisää poikasaluetta.

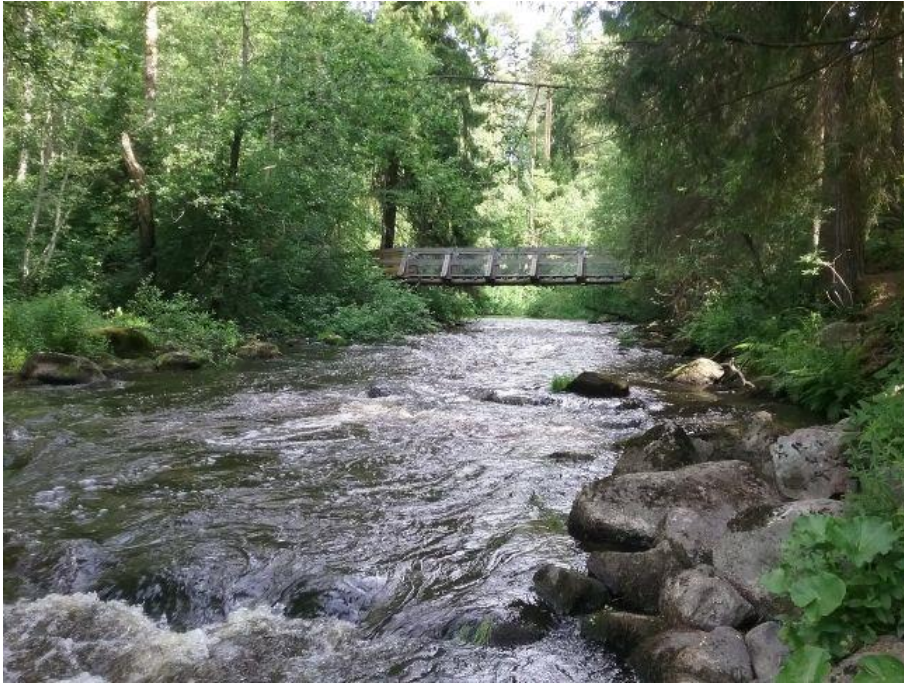
Kuva 34. Nukarin koskien Harrikoski. Tähän raporttiin liittyvien inventointien jälkeen on kosken niskalle tehty uusia kutualueita. Poikasalueita saisi lisää kiveämällä rantavirtoja sekä paikoin purkamalla rannan kivivalleja.

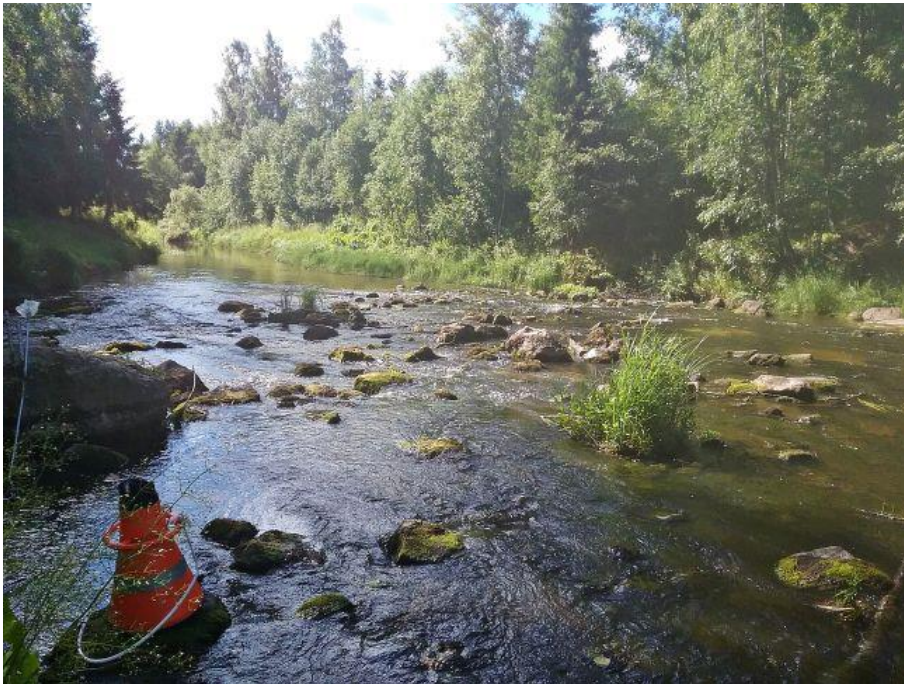
Kuva 40. Vantaanjoen Hemmolankoski. Alueelta löytyy monimuotoista vettä kaikenkokoisille taimenille, mutta soraikot tarvitsevat merkittäviä huoltotoimenpiteitä.

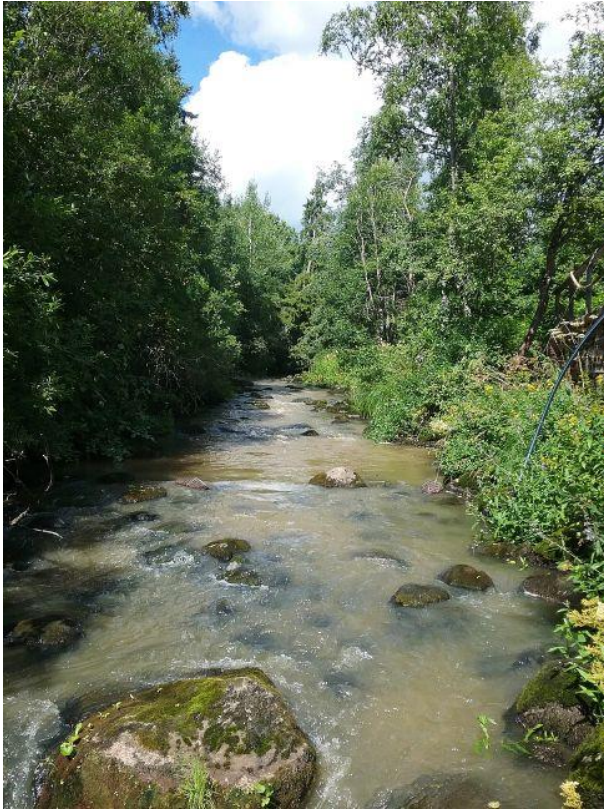
Kuva 47. Lepsämänjoen Vanhamyllynkoski edustaa Lepsämänjoen inventoidusta virta-alueista monipuolisinta ja potentiaalisinta aluetta lohikalajien elinalueena. Alueelle tulisi kuitenkin tehdä uusia lisääntymisalueita.

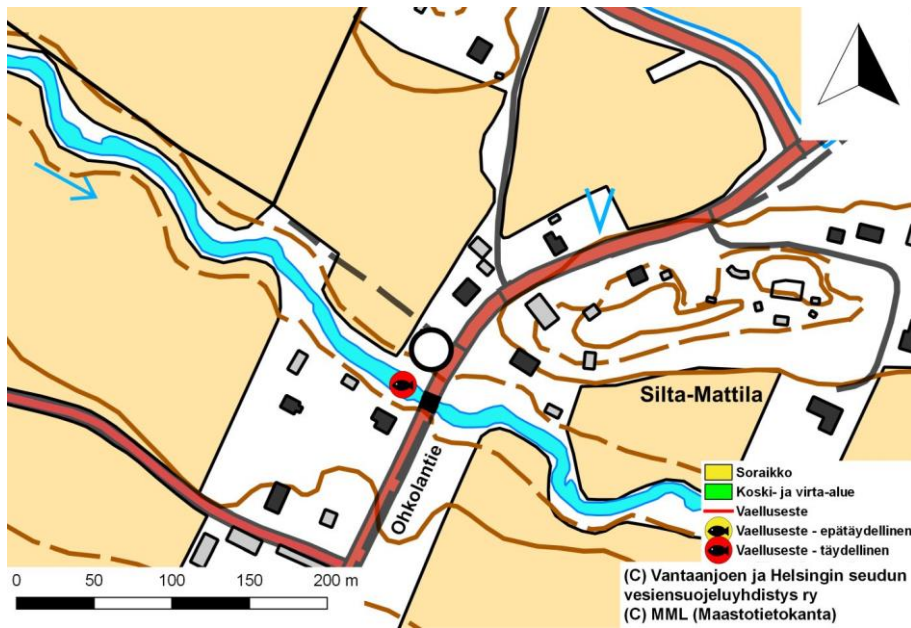
Kuva 63. Ohkolantien yläpuolinen pohjapatokoski muodostaa erityisesti vähemmän veden aikaan täydellisen vaellusesteen (karttakuva 5).

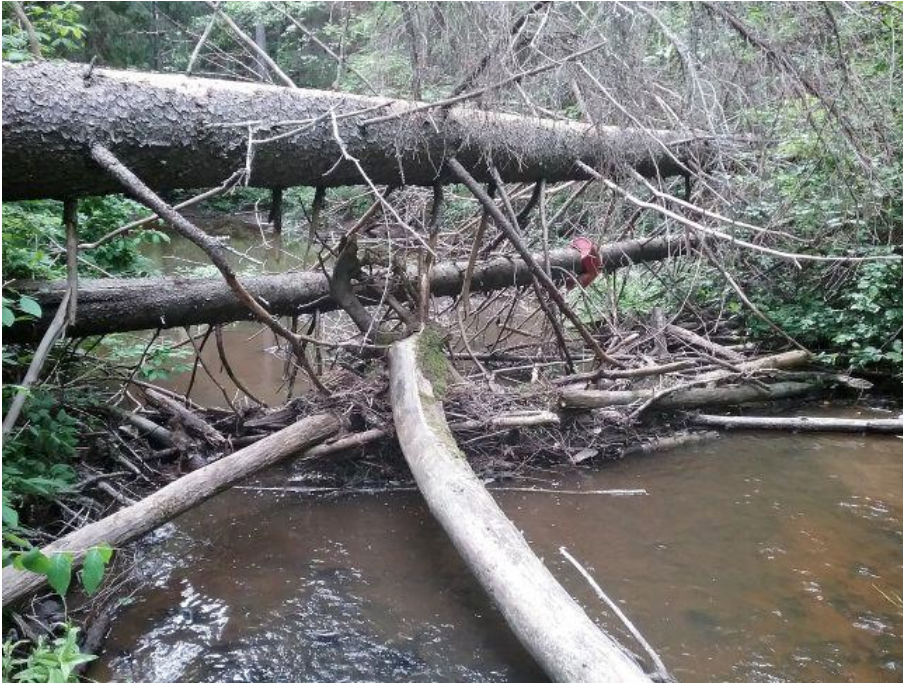
Kuva 70. Ohkolanjokilaakson Natura-alueella on paljon risupatoja, joista osa voi haitata isompien kalojen liikkumista uomassa.

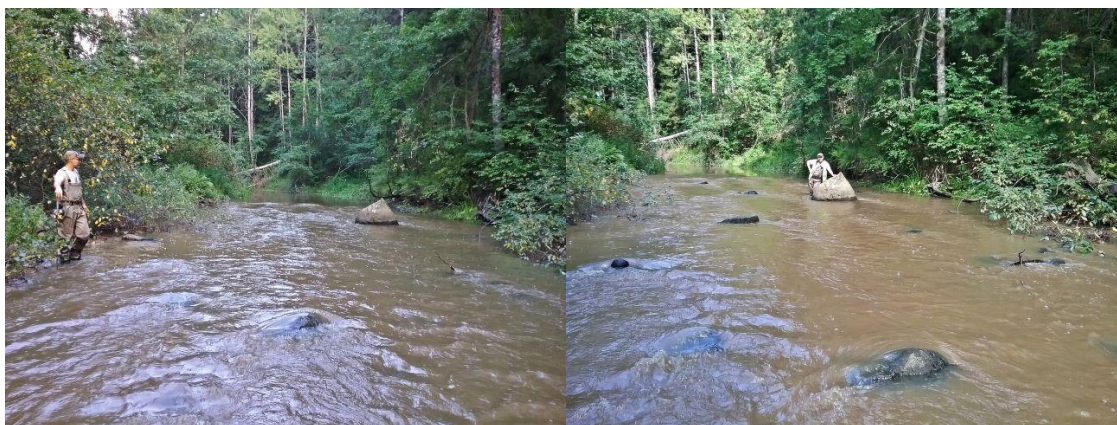
Kuva 54. Keravanjoen Lipinkoski ennen (vasen kuva) ja jälkeen (oikea kuva) pienimuotoisten kiven siirtelyn. Pienimuotoisillakin toimenpiteillä voi saada uutta ilmettä virta-alueelle ja monipuolistettua virtausta.
