# **Vantaanjoen yhteistarkkailu Jokien kuormitus, vedenlaatu ja vesieliöstön tila 2020–2022**

Vantaanjoen ja Helsingin seudun  
vesiensuojeluyhdistys ry

Julkaisu 95/2023

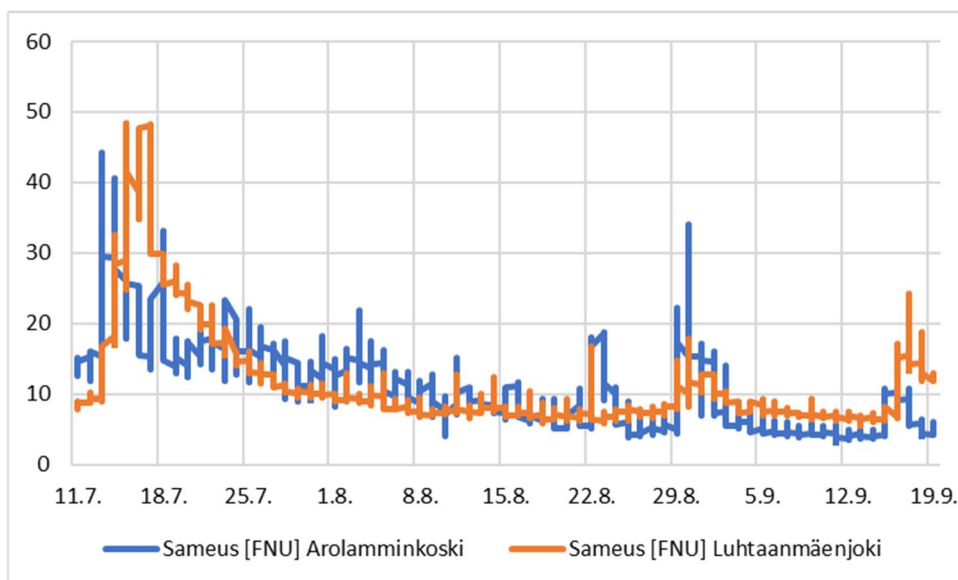
**Kuva 4.13.** Jokiveden sameuden (FNU) vuorokausivaihtelua kesällä 2021 Vantaanjoessa (Arolamminkoski) ja Luhtaanmäenjoessa. Elokuussa sateiden myötä valumavedet samensivat nopeasti Luhtaanmäenjoen veden.
