# Vantaanjoen ja sen sivujokien hydrauliset yhteydet pohjavesimuodostumiin ja vaikutukset veden laatuun

**Julkaisu 69/2013**

Anna-Liisa Kivimäki, Anne Rautio, Kirsti Korkka-Niemi,  
Mikko Brander, Maria Nygård, Heli Vahtera,  
Juha Karhu, Veli-Pekka Salonen, Mikko Kiirikki  
ja Kirsti Lahti

Vantaanjoen ja Helsingin seudun  
vesiensuojeluyhdistys ry

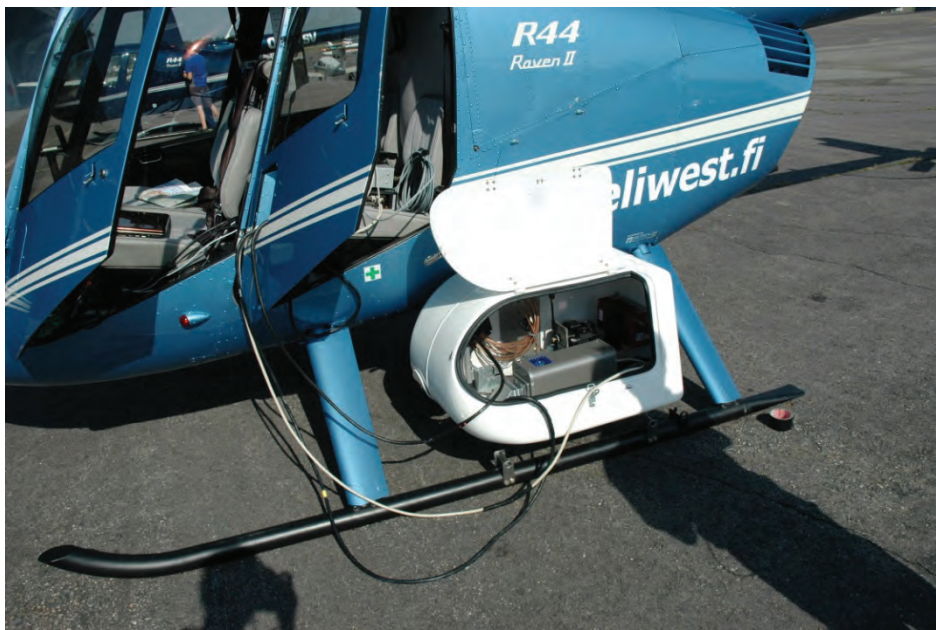
**Kuva 2.** Kuvauslaitteisto asennettuna helikopterin jalaksessa olevaan telineeseen (kuva: Tuuli Toivonen, Helsingin yliopisto, 2010).

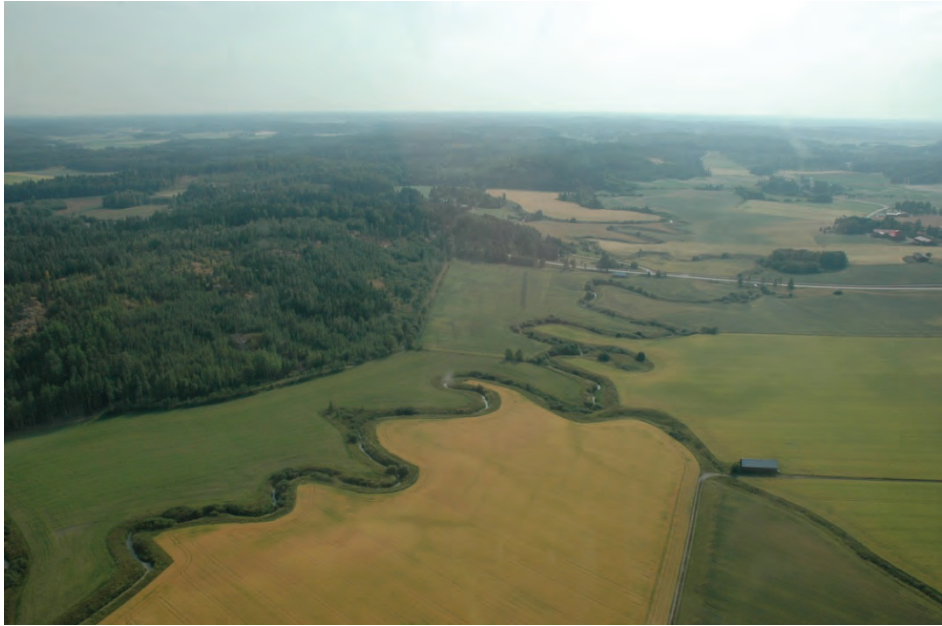
**Kuva 3.** Lentokuvausta mutkittelevalla jokiosuudella 28.7.2010 (kuva: Tuuli Toivonen, Helsingin yliopisto, 2010).

2010 lämpökamera-aineiston käytettävyyttä heikensivät puuttuva paikkatieto (GPS-sijainti) sekä gyrostabiloimattomaan telineeseen kiinnitetyn lämpökameran kuvaussuunnan heilahteleminen kopterin lentokulman mukaan, mikä aiheutti paikoitellen epäjatkuvuutta aineistoon, erityisesti kapeilla ja meanderoivilla jokiosuuksilla (kuva 3). Kesällä 2010 tehtyä jokiveden lämpötilakartoitusta täydennettiin ja varmistettiin heinäkuussa 2011 tehdyillä lämpökameralentokuvauksilla.

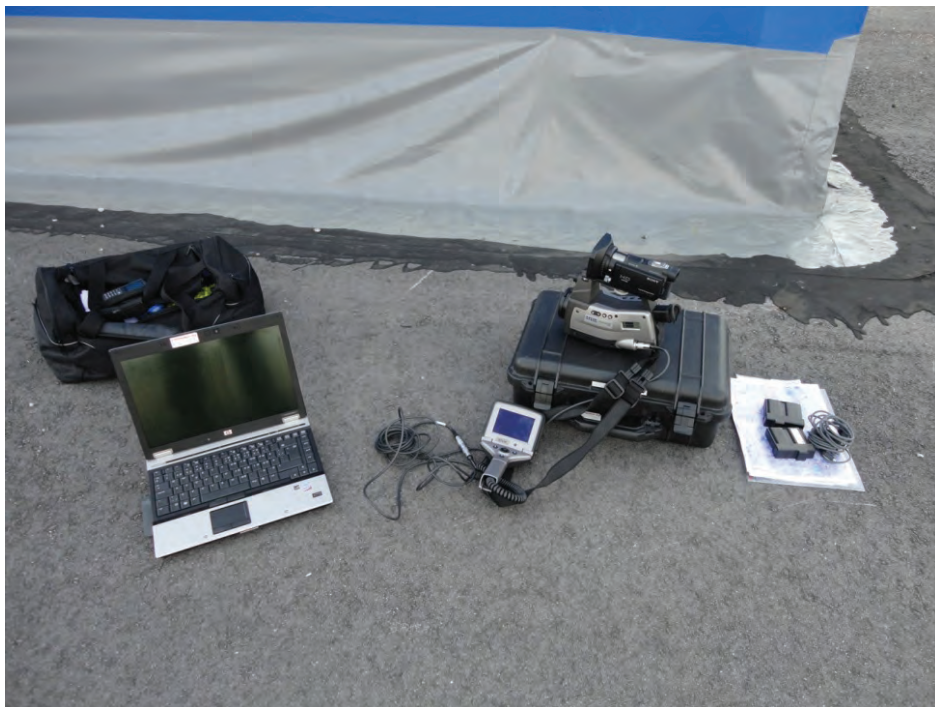
**Kuva 5.** Kesän 2011 lentokuvauksissa käytetty laitteisto (kuva: Kirsti Korkka-Niemi, Helsingin yliopisto, 2011).

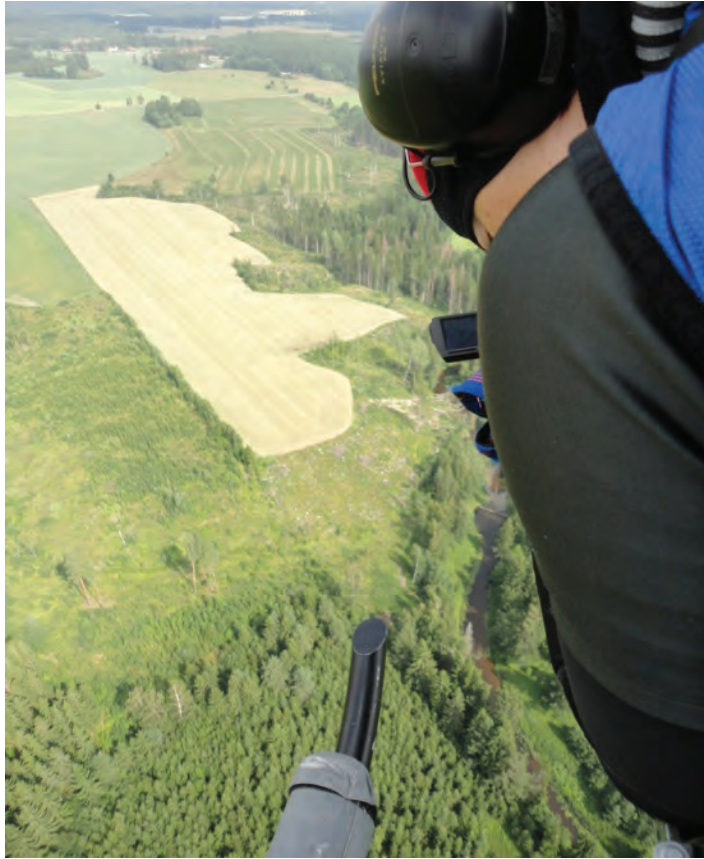
**Kuva 6.** Lentokuvausta käsivaraisesti 21.7.2011 (kuva: Kirsti Korkka-Niemi, Helsingin yliopisto, 2011).

Lentokuvausten teknisiä ratkaisuja parannettiin kesän 2010 kokemusten perusteella. Heinäkuussa kuvaukset tehtiin helikopterista käsivaraisesti (kuva 6) lentokorkeudesta 100–250 m mpy (maaresoluutio 0,13–0,33 m). Lentokuvaukset tehtiin vuonna 2011 kaikilla jokiuomilla alajuoksulta alkaen kohti yläjuoksua. Lentonopeus vaihteli 50 km/h ja 90 km/h välillä riippuen kuvattavan uoman leveydestä sekä mutkaisuudesta. Jokiuoman lisäksi lämpökamerakuvaan kuvattiin myös jokipenkat. Kuvausten suunnitteluvaiheessa verrattiin myös lentokoneen ja helikopterin ominaisuuksia sekä kustannuksia. Helikopteri todettiin paremmaksi vaihtoehdoksi mahdollisesti tarvittavan alhaisen lentokorkeuden ja -nopeuden takia. Kuvattavien jokiosuuk-sien esim. Lepsämänjoen yläjuoksun kuvaaminen lentokoneesta käsin olisi ollut haasteellista johtuen uoman kapeudesta ja mutkaisuudesta. Käsivaraisesti kuvaamalla saatiin kuvaus kohdennettua paremmin jokiuomaan, kuvauskulma kohtisuoraksi ja helikopterin kallistelun aiheuttamat häiriöt poistettua. Lämpökamerakuvien tallennusnopeus oli 10 kuvaa/s, mikä takasi peräkkäisten kuvien päällekkäisyyden.

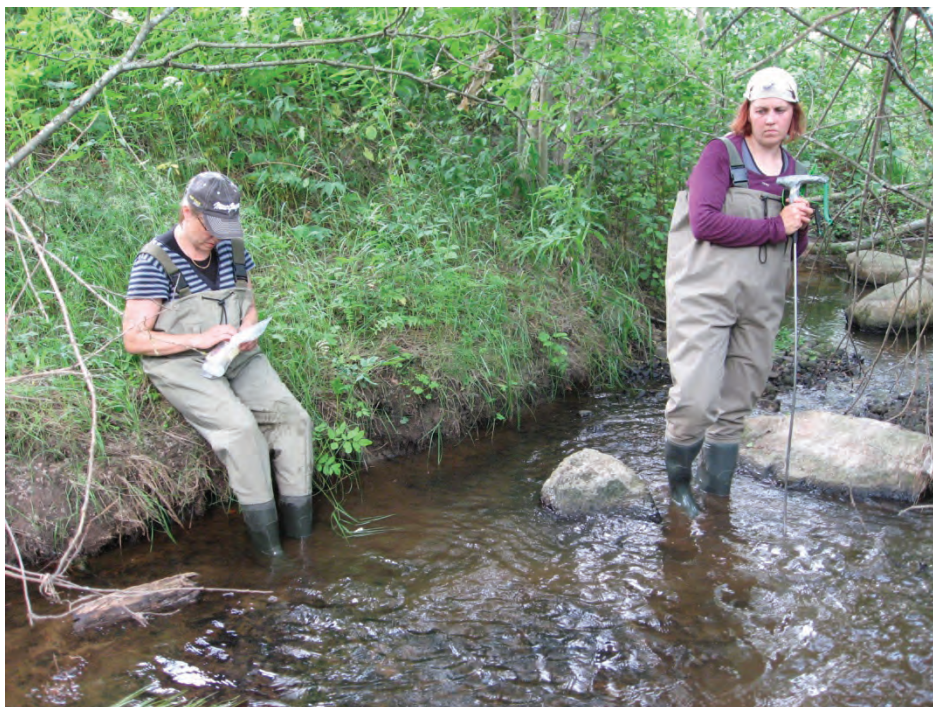
**Kuva 7.** Sedimentin lämpötilan mittausta Herajoella 14.7.2010 (kuva: Anna-Liisa Kivimäki, Vantaanjoen ja Helsingin seudun vesiensuojeluyhdistys ry, 2010).

Lentokuvausten kanssa samanaikaisesti kerättiin vertailuaineistoa maastossa jokivesien ja jokisedimenttien lämpötiloista kuvausajanhetkellä. Kenttämittauksia tehtiin useilla jokiuomien läheisyydessä sijaitsevilla pohjavesialueilla. Tavoitteena oli koota referenssiaineistoa lentokuvauksia varten ja saada yleiskuva pohjaveden ja jokiveden yhteyksistä geologisilta olosuhteiltaan erityyppisillä jokiosuuksilla. Kenttämittauksia tehtiin Jäniksenlinnassa Palojoella, Hyvinkäänkylässä ja Nukarissa Vantaanjoella, Santakosken ja Valkealähteen pohjavesialueilla Keravanjoella, Hyrylässä Tuusulanjoella sekä Herajoella ja Lepsämänjoella. Veden laatua (lämpötila, sähkönjohtavuus, pH, happi) mitattiin YSI 600 XLM-V2-M -kenttämittarilla useilla uoman poikki ulottuvilla mittauslinjoilla pohjan läheisyydessä ja vesikerroksen pintaosassa. Samoilla mittauslinjoilla mitattiin sedimentin lämpötilaa (TP62\_S, Umwelt Elektronik GmbH) 15–30 cm syvyydessä (kuva 7).

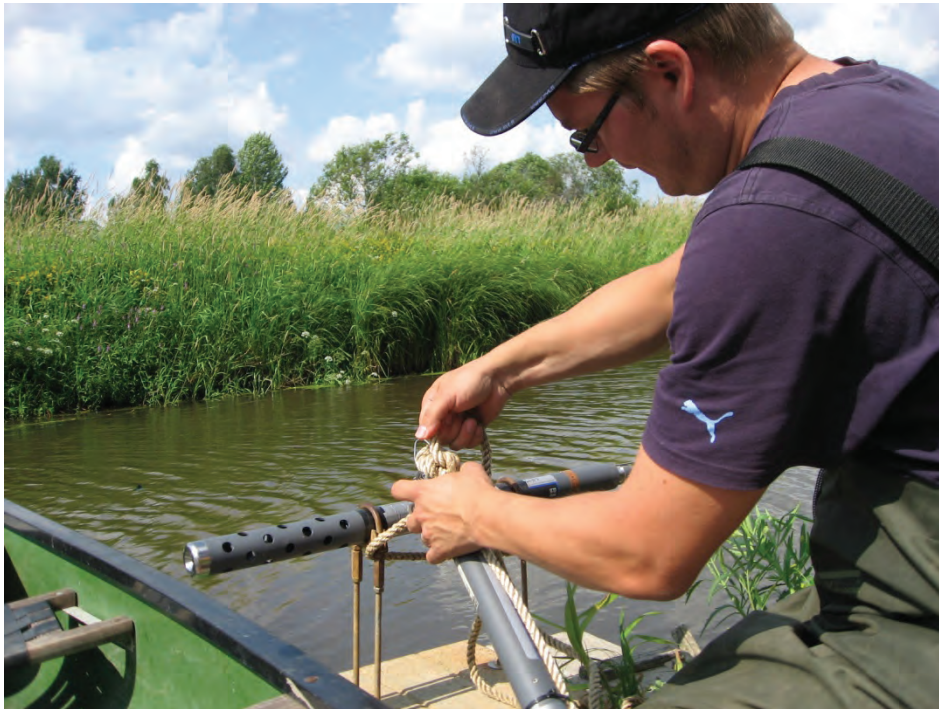
**Kuva 8.** Veden laadun mitta-antureiden asennusta Vantaanjoella Hyvinkäänylässä 22.7.2010 (kuva: Anna-Liisa Kivimäki, Vantaanjoen ja Helsingin seudun vesiensuojeluyhdistys ry, 2010).

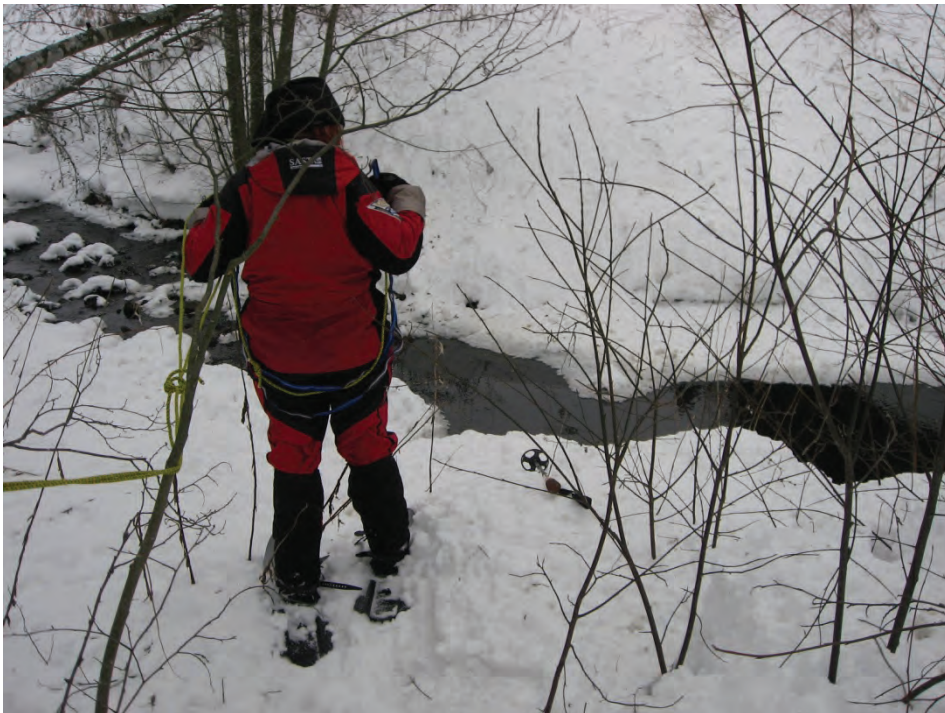
**Kuva 9.** Jokivesinäytteenottoa Herajoella 1.3.2011 (kuva: Anna-Liisa Kivimäki, Vantaanjoen ja Helsingin seudun vesiensuojeluyhdistys ry, 2011).

Vuoden 2011 aikana otettiin kohdetutkimusalueilla vesinäytteitä maaliskuussa (1.–9.3.2011) (kuva 9), huhtikuussa (11.–12.4.2011), kesäkuussa (14.6. ja 22.6.2011), heinäkuussa (21.–22.7.2011), elokuussa (1.–4.8.2011), syyskuussa (12.–13.9.2011) ja lokakuussa (19.10.2011) (taulukko 4). Näytteenottoajankohdat painottuivat hydrologisen kiertokulun mukaisesti muutokseen: talvi (pohjavedenpinta alhaalla), kevät (kevätsalun vaikutus), kesä (pintavesi alhaalla) ja syksy (syysvalun vaikutus). Näytepisteiden määrä ja näytekierron määrä kullakin kohdetutkimusalueella on esitetty taulukossa 4. Eri vesikomponenttien sekoittumissuhteiden laskemiseksi otettiin isotooppi- ja DSi-määrittämisiksi varten vuonna 2011 yhteensä 209 vesinäytettä. Näytteiden määrä tutkimuskohteittain oli: Herajoella 38 näytettä, Hyvinkäänkylän alueella 43 näytettä, Lepsämänjoella 9 näytettä, Palojoella 51 näytettä, Keravanjoella 38 näytettä ja Tuusulanjoella 30 näytettä. Silikaattimäärittäysten tavoitteena oli tarkentaa DSi-pitoisuuksien vaihtelua eri vesityypeissä vuodenajoittain. Lisäksi haluttiin vertailla isotooppikoostumusten ja DSi-pitoisuuksien hyödynnettävyyttä eri vesien suhteellisten osuuksien ja sekoitussuhteiden laskemisessa.

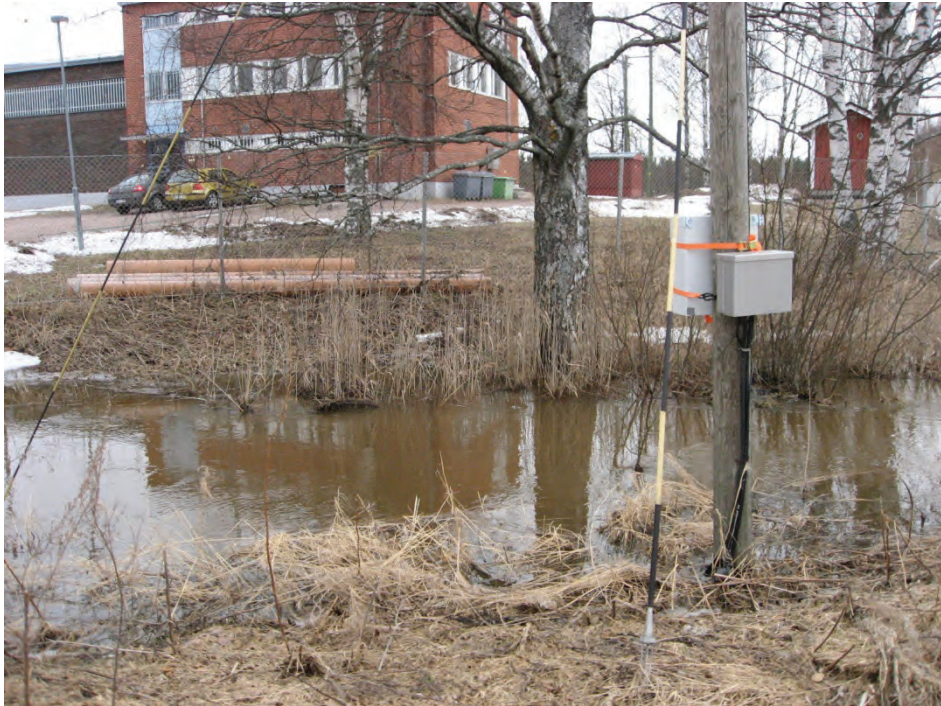
**Kuva 10.** Herajoen vedenottamon viereinen jokiveden pinnankorkeuden mittauspiste 11.4.2011. Herajoen ottamolla mitattiin paineanturilla jokiveden pinnankorkeutta sekä S::can-anturilla nitraattitypeä, liuennutta orgaanista hiiltä ja sameutta raakavedessä tunnin välein 31.3.–29.4.2011 (kuva: Anna-Liisa Kivimäki, Vantaanjoen ja Helsingin seudun vesiensuojeluyhdistys ry, 2011).

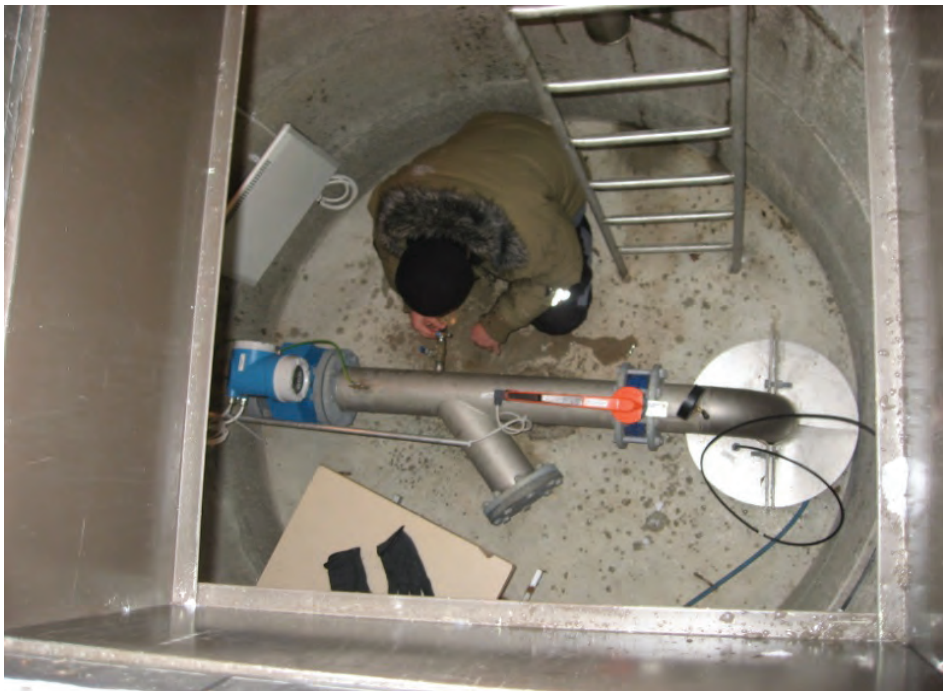
**Kuva 11.** Nukarin pohjavedenottamon vedenottokaivo, johon asennettiin S::can-mitta-anturi mittaamaan veden laatua tunnin välein jaksolla 14.3.–2.5.2012 (kuva: Anna-Liisa Kivimäki, Vantaanjoen ja Helsingin seudun vesiensuojeluyhdistys ry, 2012).

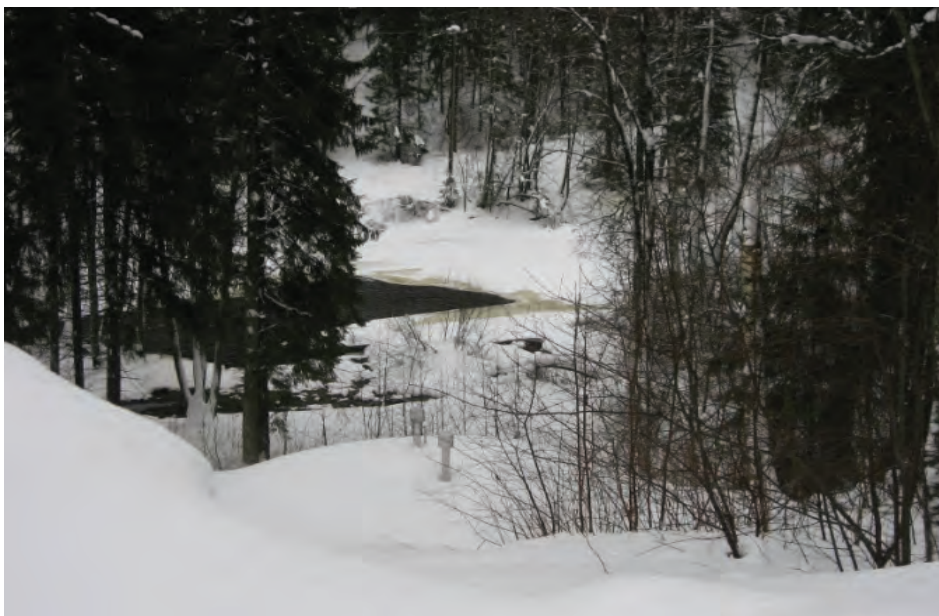
**Kuva 12.** Nukarin vedenottoaivo ja taustalla Vantaanjoen Nukarinkosken alasuvanto, jossa mitattiin paineanturilla jokiveden pinnankorkeutta. Vedenottoaivon etäisyys jokiuomasta 40 m (kuva: Anna-Liisa Kivimäki, Vantaanjoen ja Helsingin seudun vesiensuojeluyhdistys ry, 2012).

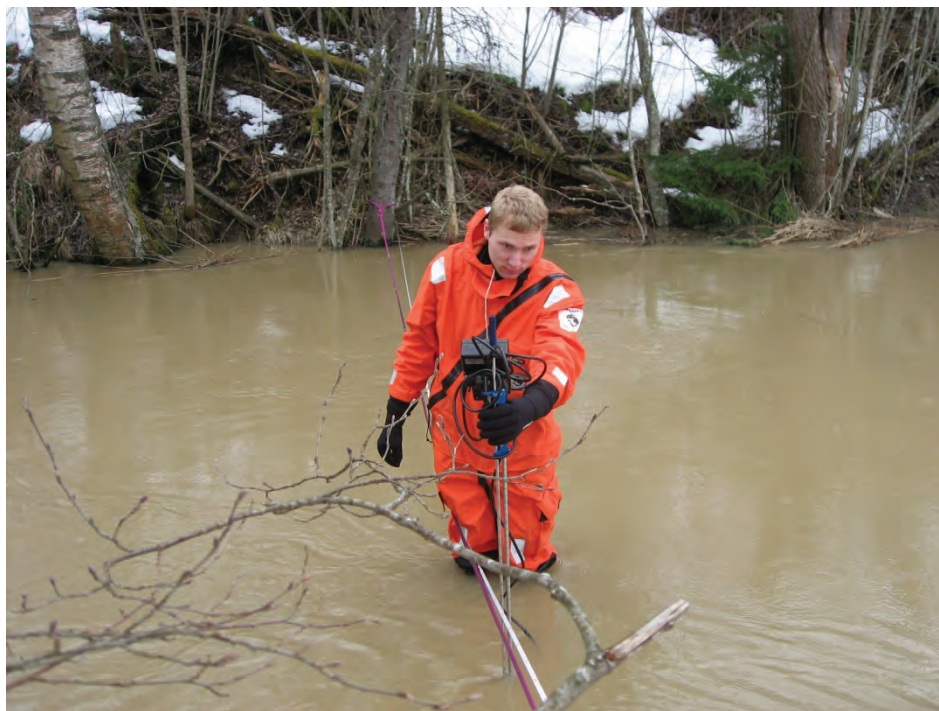
**Kuva 14.** Virtaamamittausta FlowTracker®-laitteistolla Palojoella Jäniksenlinnassa 13.4.2012 (kuva: Anna-Liisa Kivimäki, Vantaanjoen ja Helsingin seudun vesiensuojeluyhdistys ry, 2012).

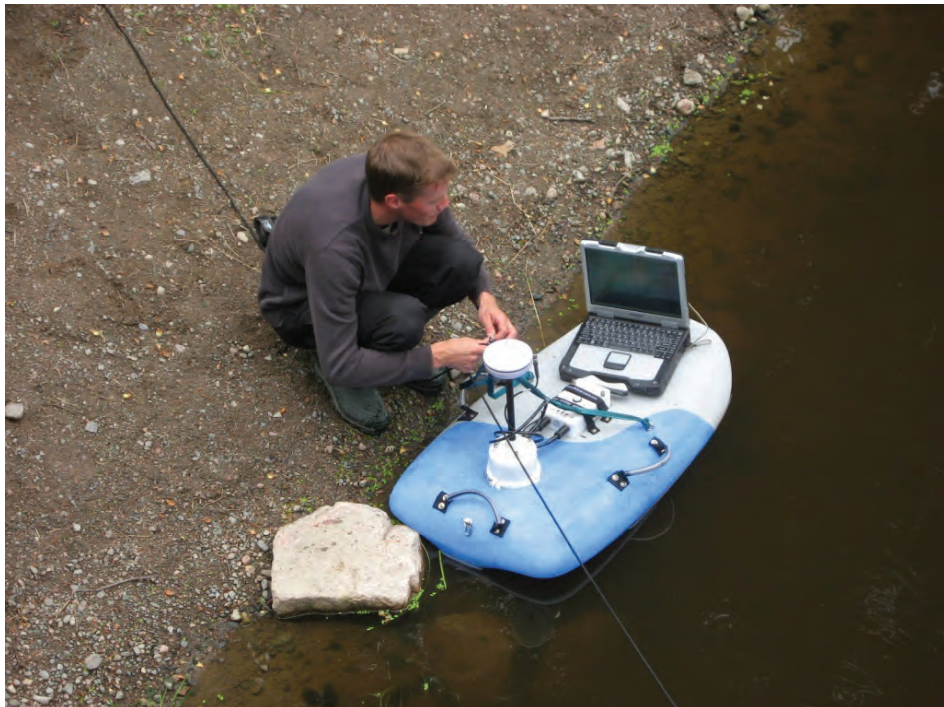
**Kuva 15.** Virtaamamittauksen valmistelua RiverSurveyor M9® -laitteistolla Vantaanjoella Hyvinkäänkylässä 24.7.2012 (kuva: Anna-Liisa Kivimäki, Vantaanjoen ja Helsingin seudun vesiensuojeluyhdistys ry, 2012).

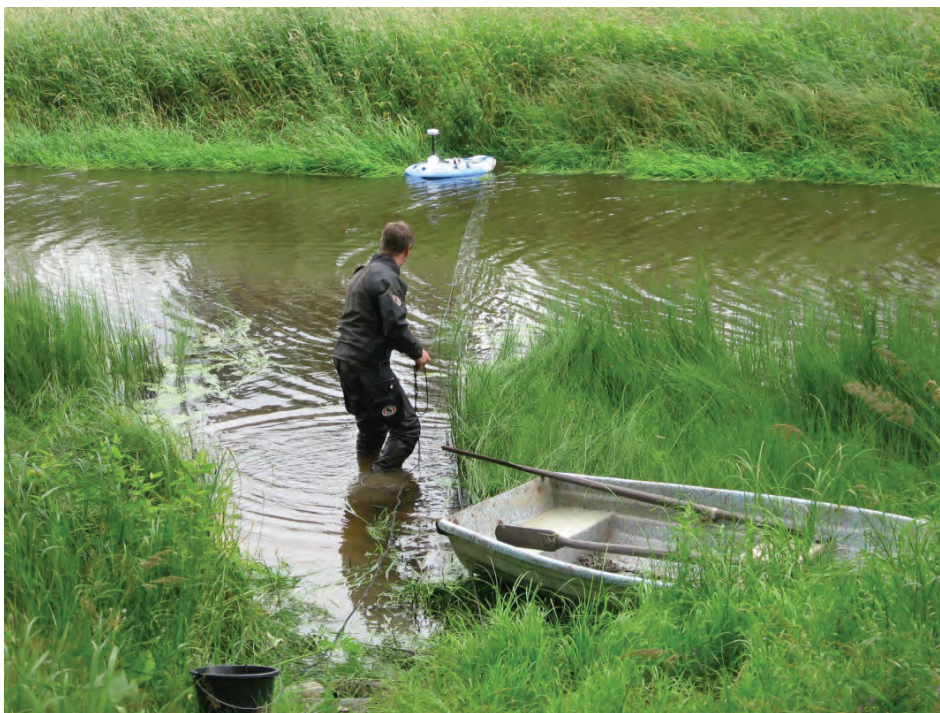
**Kuva 16.** Virtaamamittausta RiverSurveyor M9® -laitteistolla Vantaanjoella Hyvinkäänkylässä 24.7.2012 (kuva: Anna-Liisa Kivimäki, Vantaanjoen ja Helsingin seudun vesiensuojeluyhdistys ry, 2012).

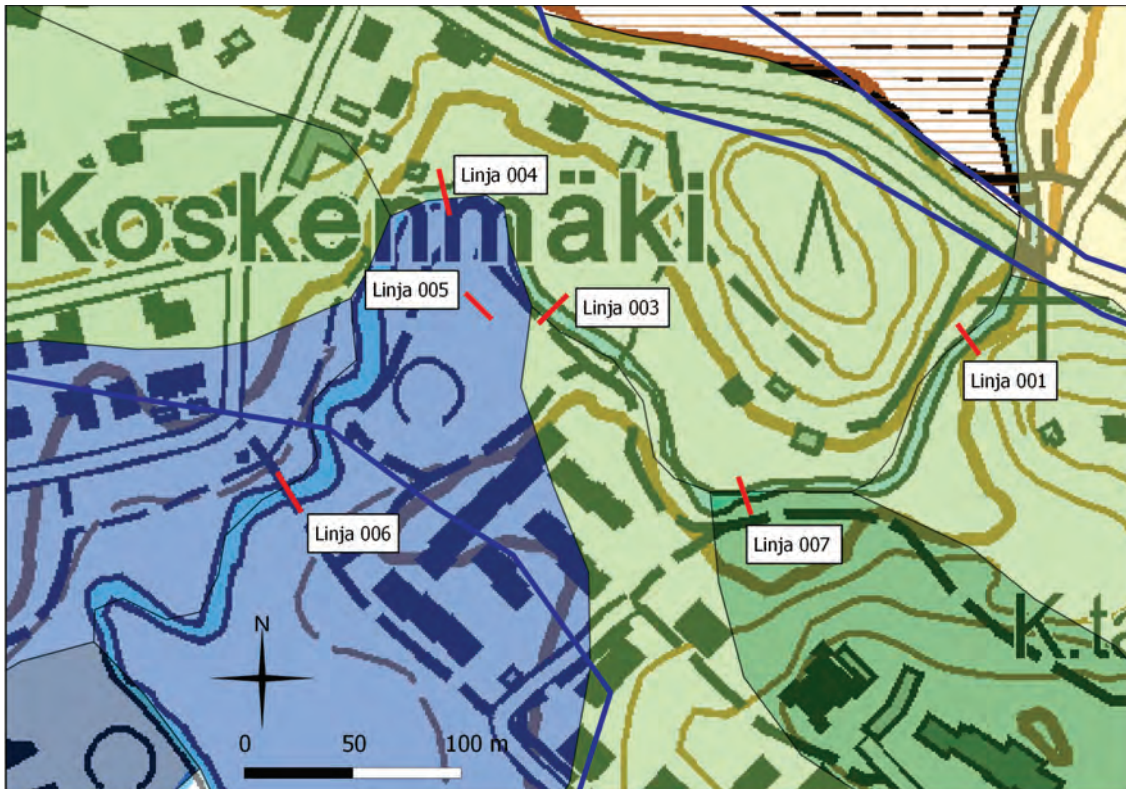
**Kuva 64.** Hyrylän virtaamamittauslinjojen 001, 003, 004, 005, 006 ja 007 sijainti (Brander 2013). Karttaan on merkitty lisäksi Hyrylän (0185801 A) I-luokan pohjavesialueen osittainen raja- ulommalla ja pohjavesialueen muodostumisalueen raja sisemmällä sinisellä viivalla. Peruskartta © Maanmittauslaitos 2010, Maaperäkerrostumat © Geologian tutkimuskeskus 2008, Pohjavesialueet © SYKE 2010.

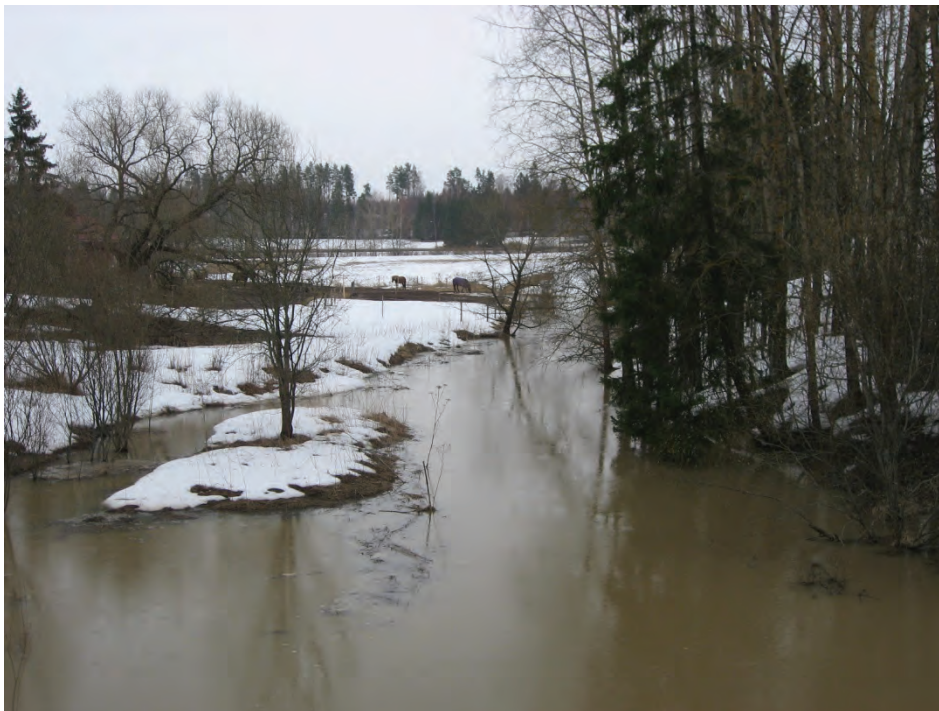
**Kuva 66.** *Tulviva Palojoki Jäniksenlinnassa 13.4.2012, kuva otettu sillalta ylävirtaan kohti mittalinjaa 001 (kuva: Anna-Liisa Kivimäki, Vantaanjoen ja Helsingin seudun vesiensuojeluyhdistys ry 2012).*

Vuoden 2012 virtaamamittaukset suunniteltiin tehtäväksi samalla laajuudella sekä huhtikuussa että heinäkuussa. Näin purkautuvan pohjaveden määriä eri linjoilla sekä sen vaikutusta jokiuoman kokonaisvirtaamaan olisi voitu vertailla kevään ylivirtaamakaudella sekä kesän alivirtaamakaudella. Kevään 2012 ylivirtaama Vantaanjoen valuma-alueella oli kuitenkin niin voimakas, että jälkimmäisen virtaamahuipun aikana joki tulvi jokaisessa tutkimuskohteessa. Tutkimusten tähän tulvahuippuun ajoittamisen seurauksena mittauksia ei pystytty suorittamaan suunnitellussa laajuudessa, koska joki oli usealla linjalla tulvimisen (kuvat 66 ja 67) lisäksi myös liian syvä tai virtausnopeus oli liian suuri (kuva 68). Lisäksi jokiveden pinnankorkeus vaihteli niin nopeasti, että vertailukelpoisten tulosten saaminen saman päivän aikana usealta mittalinjalta, käytettävissä olevilla laiteresursseilla, oli lähes mahdotonta. Kevään 2012 ylivirtaamakautena virtaamamittauksia pystyttiin tekemään vain alle puolella suunnitelluista linjoista, jonka seurauksena kokonaisvirtaaman muutoksia ylivirtaamakautena ei onnistuttu selvittämään (Brander 2013).

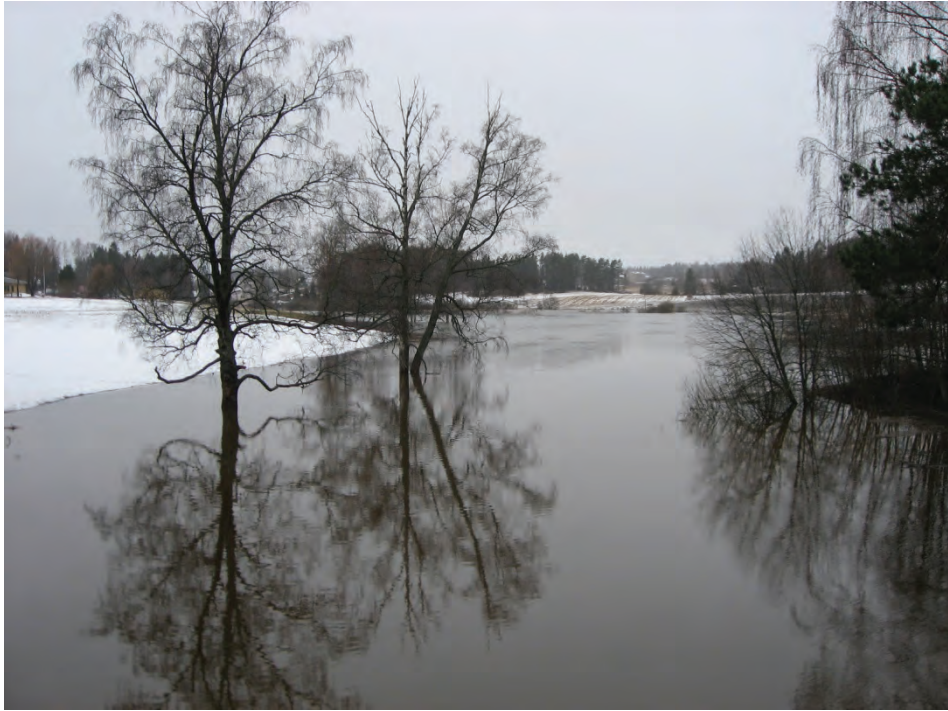
**Kuva 67.** *Tulviva Vantaanjoki Hyvinkäänkylässä 17.4.2012 (kuva: Anna-Liisa Kivimäki, Vantaanjoen ja Helsingin seudun vesiensuojeluyhdistys ry 2012).*

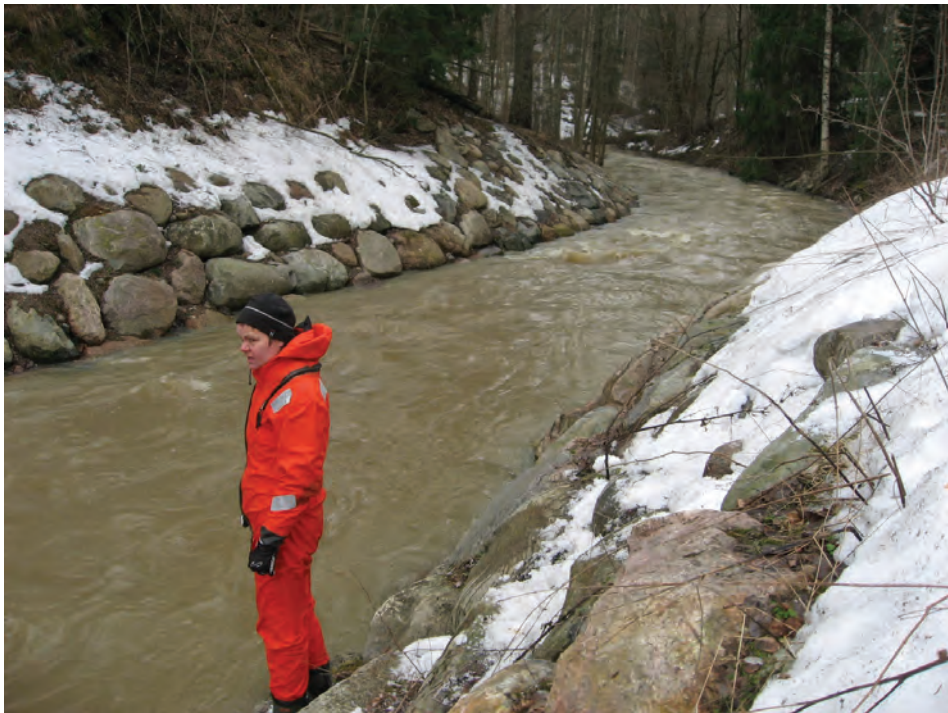
**Kuva 68.** *Tuusulanjoen voimakas virtaus linjan 001 kohdalla 18.4.2012 (kuva: Mikko Brander, Helsingin yliopisto, 2012).*
