# Selvitys eräiden Vantaan purojen automaattisista vedenlaadun seurannoista 2011-2012

**Julkaisu 71/2013**

Pasi Valkama, Sanna Laakso, Anna-Liisa Kivimäki  
ja Kirsti Lahti

Vantaanjoen ja Helsingin seudun  
vesiensuojeluyhdistys ry

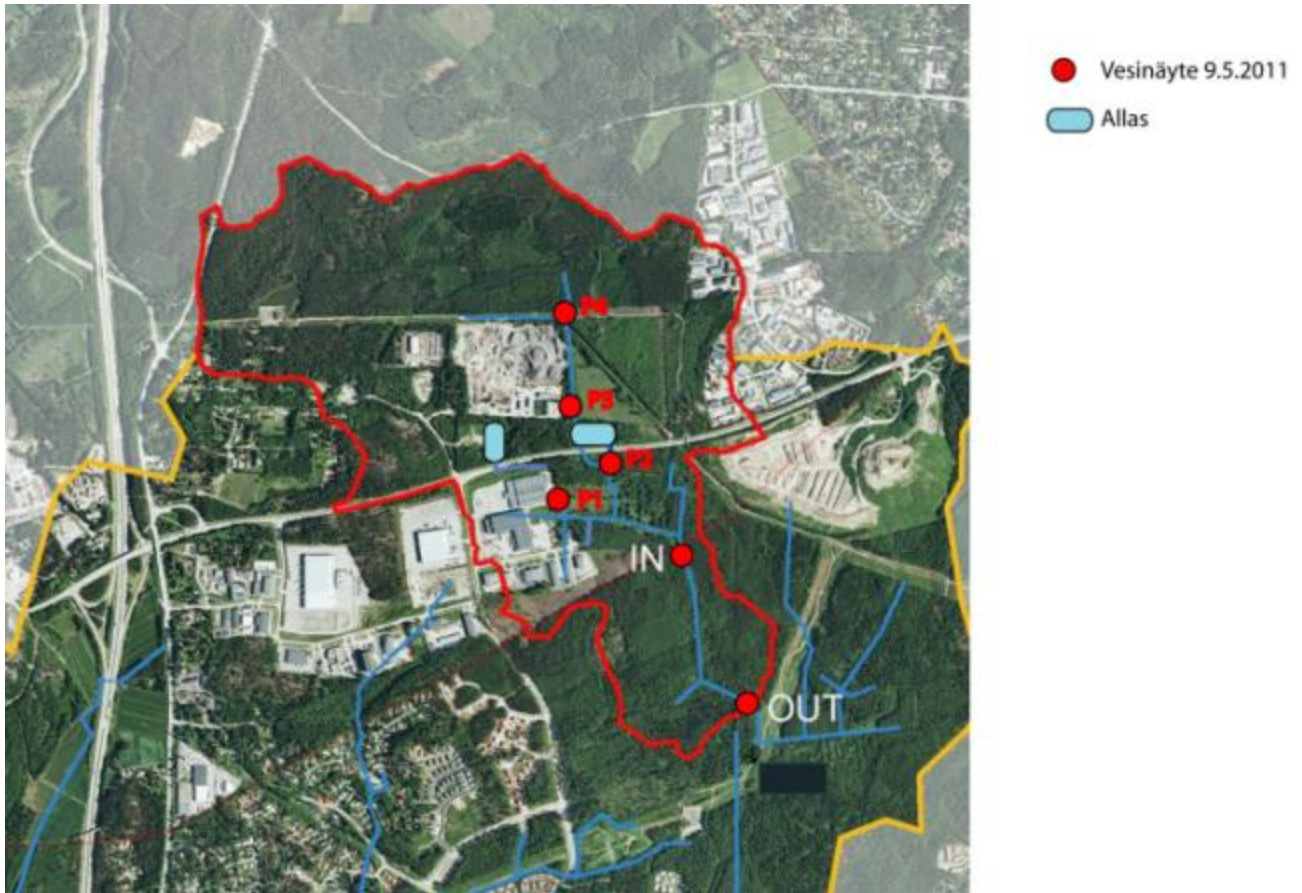
**Kuva 1.** Kevään 2011 automaattiset mittauspisteet Kylmäojan korven yläpiste (IN) ja korven alapuolinen piste (OUT). Kuormituksen alueellisen kartoittamisen yhteydessä keväällä 2011 otettiin vesinäytteitä neljästä pisteestä (P1-P4) Tuusulan kunnan alueelta (ilmakuva ja valuma-aluearajaus, Vantaan kaupunki 2011).

Automaattinen veden laadun seuranta toteutettiin vuonna 2011 Kylmäojan itäisessä haarassa Kylmäojan korven yläpuolisella ja sen alapuolisella mittauspisteellä (kuva 1). Antureilla (YSI:n 600 OMS, YSI Inc.) mitattiin kymmenen minuutin välein veden sameutta, sähkönjohtokykyä, lämpötilaa sekä happipitoisuutta. Yläasemalla mittausjakso oli 3.3.-10.5 ja ala-asemalla mittaukset aloitettiin muutama viikko myöhemmin (15.3.-10.5), kun asentaminen sinne oli sulamisen myötä mahdollista. Veden pinnankorkeuden vaihtelua seurattiin Kellerin paineanturilla. Laboratoriomäärityksiä varten korven yläosan mittausasemalta otettiin viisi vesinäytettä ja alaosan mittausasemalta neljä (liite 2). Vesinäytteenotto pyrittiin ajoittamaan kevättulvan nousu- huippu- ja laskuvaiheeseen. Vesinäytteistä analysoitiin akkreditoidussa MetropoliLab Oy:n laboratorioissa *Escherichia coli* ja enterokokit, kiintoainepitoisuus, sameus, väri, pH, sähkönjohtavuus, happipitoisuus, alkaliteetti, nitraatti-nitriittitypen summa, kokonaistyyppi, liuennut fosfaattifosfori, kokonaisfosfori, orgaanisen hiilen kokonaismäärä, kloridi- ja sulfaattipitoisuudet sekä öljyhiilivedyt. Alkuaineista analyysivalikoimaan kuuluivat arseeni, kromi, kupari, lyijy, nikkeli, sinkki, rauta, kalium, kalsium ja magnesium. Öljyhiilivetyjä C<sub>5</sub>-C<sub>40</sub> tutkittiin korven yläpuoliselta mittausasemalta kaksi kertaa ja alapuoliselta asemalta kerran. Yläasemalta selvitettiin yhdestä näytteestä myös polyaromaattisten hiilivetyjen esiintyminen.

Toukokuun alkupuolella kartoitettiin tarkemmin kuormituslähteitä ja tätä varten otettiin vesinäytteitä neljältä näytteenottoasemalta (P1-P4, kuva 1). Yksi näytteenotto piste oli A-altaan laskuojassa (P1) ja muut B-altaan ala- ja yläpuolella (P2-P3) sekä puron latva-alueelta (P4), joka on lähinnä luonnontilaa ja varikkoalueen valumavesien vaikutuksen ulkopuolella. Lisäksi tehtiin useita mittauksia YSI-sondilla (600 XLM V2) alkaen korven alaosaan edeten puron latvaosiin. Itellan katolle asennettu Vaisalan WXT-sääasema mittasi sademäärä, lämpötilaa, ilmanpainetta ja ilman suhteellista kosteutta sekä tuulen nopeutta ja suuntaa. Sademittarissa ei ole tuulisuojaa, eikä se mittaa lumisadetta.

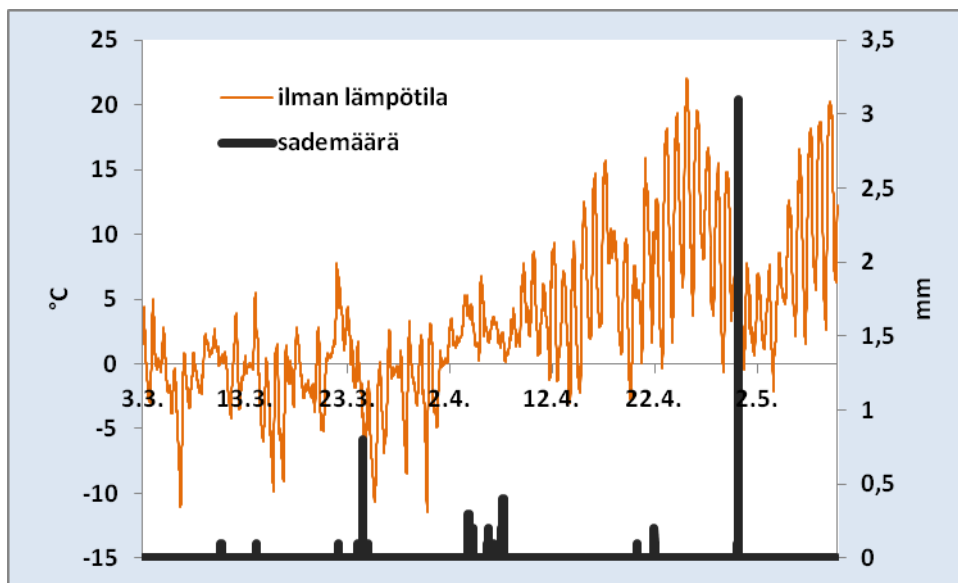
Kuva 3. Kylmäojan itäisen haaran alueelle asennetun sääaseman mittaama lämpötila ja sademäärä keväällä 2011.

Keväällä 2011 lumet alkoivat sulaa huhtikuun alussa, kun ilman lämpötila kohosi myös yöaikaan plussan puolelle (kuva 3). Sulamista seurannut kevättulva havaittiin pinnankorkeuden voimakkaana nousuna molemmilla mittausasemilla (kuva 4). Näytteenotto onnistuttiin ajoittamaan suunnitellusti kevättulvan nousu- huippu- ja laskuvaiheisiin.

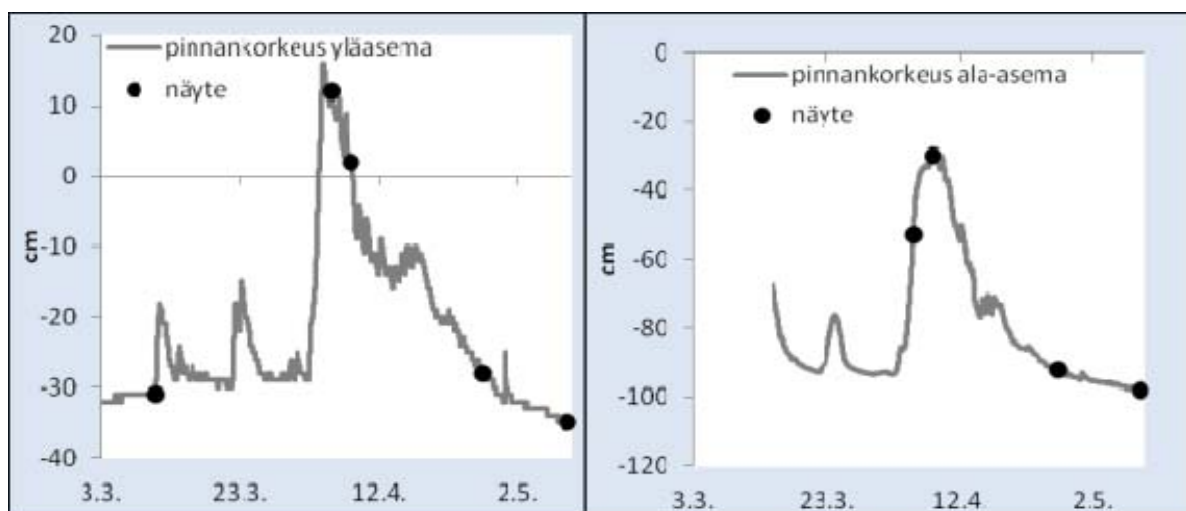
Kuva 4. Näytteenoton ajoittuminen kevättulvan 2011 aikana Kylmäojan ylä- ja alamittausasemilla.

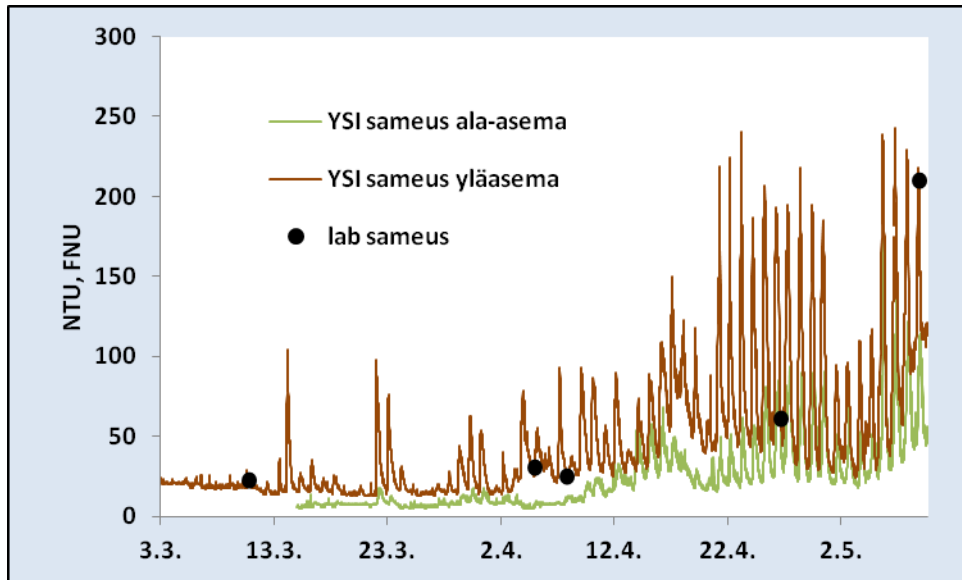
Sameusarvot (kuva 5) olivat yläasemalla (keskiarvo 48, maksimi 243, minimi 13 NTU) selkeästi korkeammat kuin ala-asemalla (keskiarvo 24, maksimi 176 ja minimi 5 NTU). Kosteikossa veden virtaus hidastuu, jolloin muun muassa kiintoainesta ehtii sedimentoitua. Antureiden mittaamien ja laboratoriossa määritettyjen vastaavien muuttujien vertailun perusteella voitiin todeta antureiden toimivan hyvin ja luotettavasti (kuva 5).

**Kuva 5. Sameus automaattisella mittauksella sekä vesinäytteistä ylä- ja ala-asemalla vuonna 2011.**

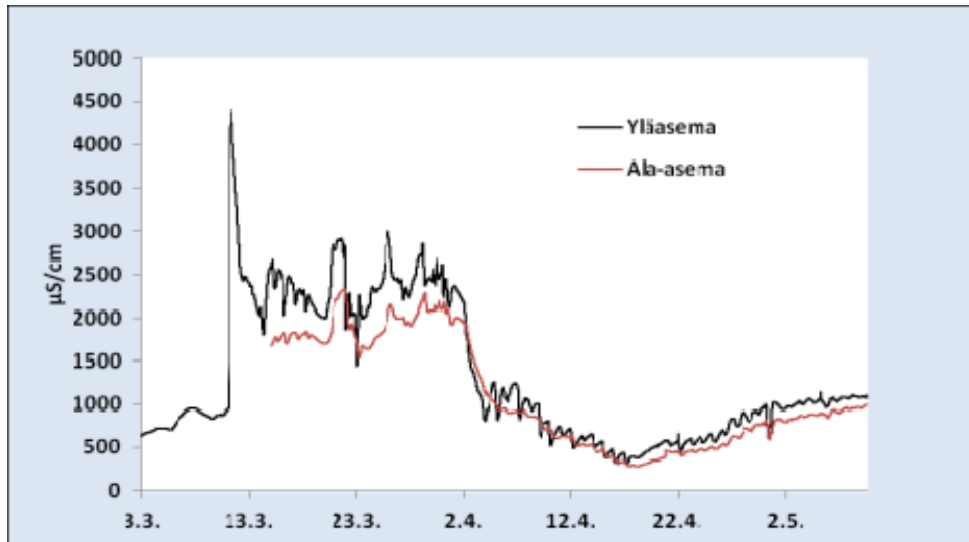
Myös sähkönjohtavuus oli jonkin verran korkeampi yläasemalla kuin ala-asemalla (kuva 6), etenkin alkukeväästä. Yläasemalla sähkönjohtavuus oli huomattavan korkea kevään alussa. Selkeä piikki ja korkein arvo mitattiin 11.-12.3 välisenä yönä, jolloin sähkönjohtavuus oli lähes 4500 ( $\mu\text{S}/\text{cm}$ ). Teiden suoламisenä käytettävät natriumkloridi ( $\text{NaCl}$ ) ja kalsiumkloridi ( $\text{CaCl}_2$ ) voivat aiheuttaa näin korkeat sähkönjohtavuudet vesistöissä. Myös vesinäytteistä analysoidut kloridin ja sulfaatin pitoisuudet olivat korkeita. Kloridipitoisuuksien keskiarvo oli yläasemalla noin 240 ja sulfaatin 37  $\text{mg l}^{-1}$  ja vastaavasti ala-asemalla noin 220 ja 32  $\text{mg l}^{-1}$ . Kloridin ja sulfaatin yhteisvaikutus selitti yli 98 % sähkönjohtokyvystä.

Kuva 6. Sähkönjohtavuus Kylmäojan korven ylä- ja asemalla vuonna 2011.

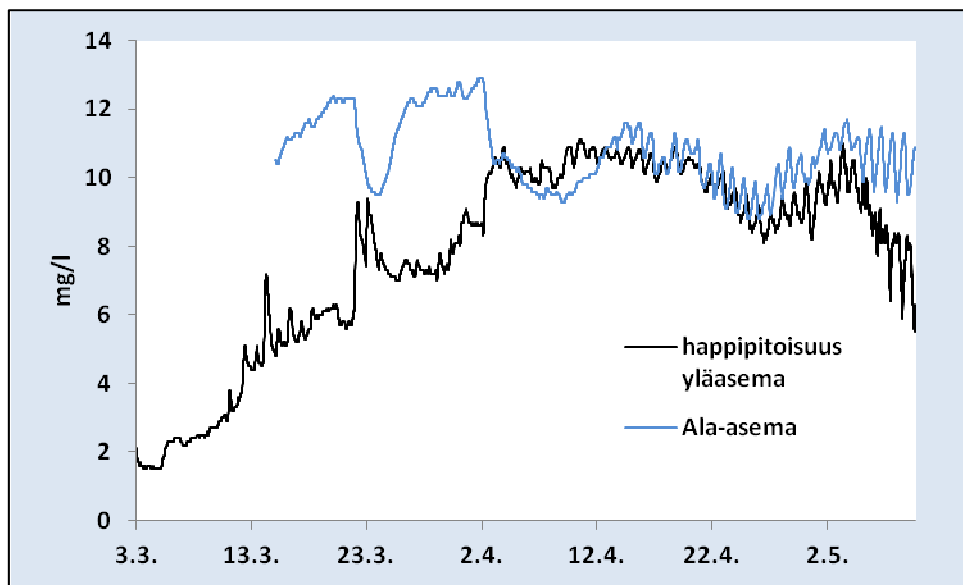
Kuva 7. Happipitoisuus ylä- ja ala-asemalla keväällä 2011.

Yläasemalla happipitoisuus (kuva 7) oli matala mittausjakson alkupuolella jäätymisen takia. Ala-asemalla sen sijaan happipitoisuus oli koko tutkimusjakson hyvä (9-13 mg l<sup>-1</sup>). Veden lämpötilan vaihtelu oli suurempaa ala-asemalla (kuva 8) kuin yläasemalla. Tämä saattoi johtua yläaseman anturin syvemmästä sijainnista, jolloin lämpötilan vaihtelut tasaantuvat. Korven on aiemmin todettu laskevan sen läpi kulkevan veden lämpötilaa kesällä (Taylor 2012). Lämpötilan lasku parantaa veden laatua, sillä kylmempään veteen liukenee enemmän happea ja mikrobitoiminta yleisesti ottaen hidastuu, jolloin myös hapenkulutus laskee. Korven alueella veden lämpötilaa voi laskeuomaan purkautuva pohjavesi sekä puiden varjostus.

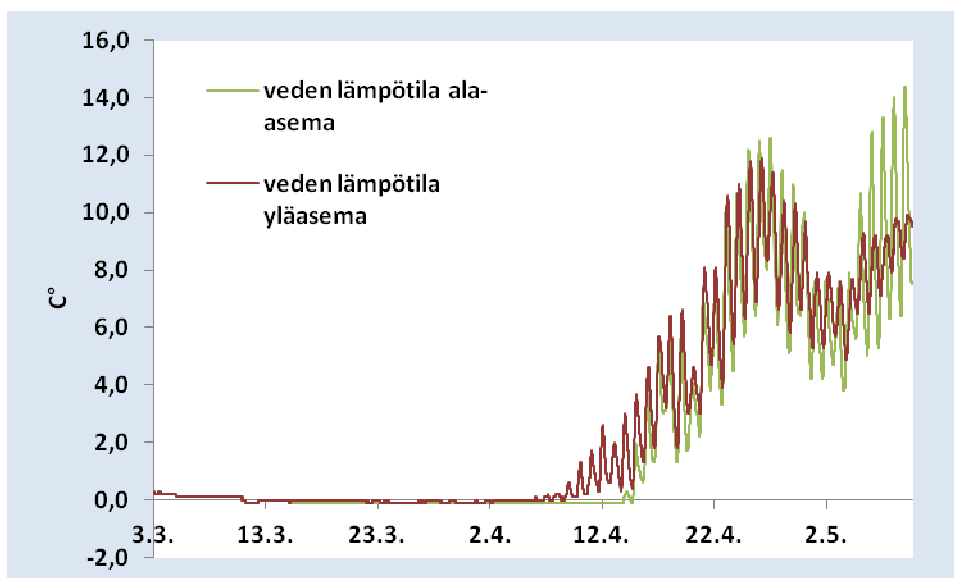
Kuva 8. Veden lämpötilä ylä- ja ala- asemalla keväällä 2011.

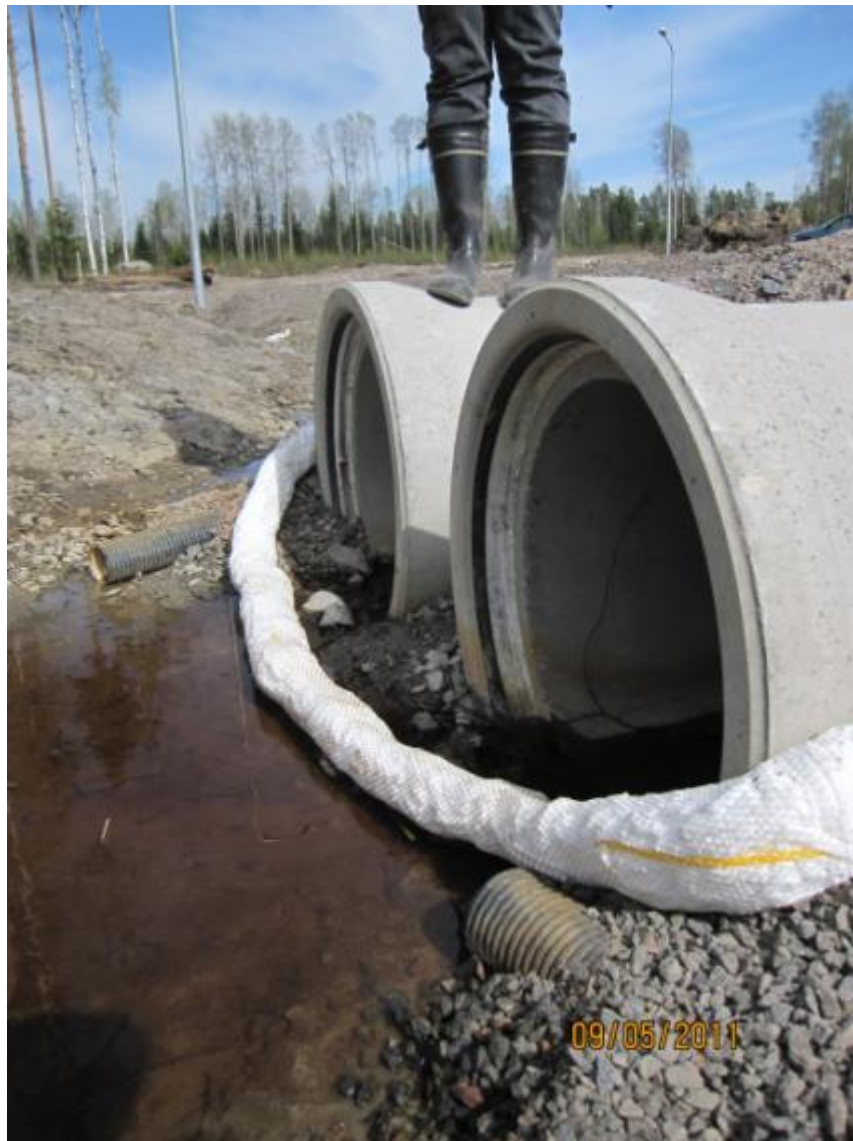
havaittu merkkejä öljyvuoodoista, jotka saattavat olla peräisin valuma-alueella sijaitsevalta laajalta varikolta. Lisäksi öljyvuootohavaintoja tukee se, että jonkinlaiset öljyvuomit oli asennettu B -altaasta lähtevään ojaan (kuva 9).

**Kuva 9. Itäiseen hulevesialtaaseen johtavien putkien eteen oli asennettu öljynkeräyspuomit toukokuussa 2011 (kuva: Pasi Valkama 2011).**

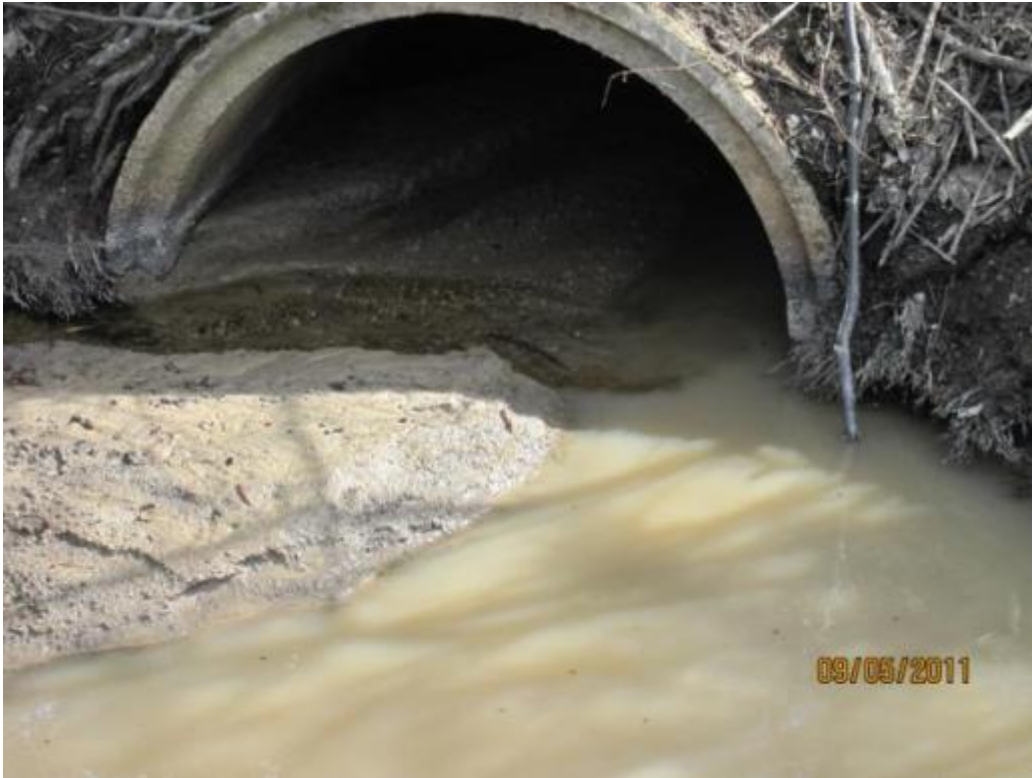
Korkeimmat sameudet mitattiin heti B-altaasta lähtevästä ojasta (410 NTU). Läntisestä altaasta (A-allas) laskevasta ojasta, joka yhdistyy itäisestä altaasta laskevaan ojaan ennen korpea, sameusluvut olivat selkeästi matalammat kuin B-altaasta laskevasta ojasta. B-altaan yläpuolisilla ojaosuuksilla sameus oli myös matala eli kiintoaineen lähde näyttää olevan tuolloin rakenteilla ollut B-allas. Tämän ojan sameus vaihteli selkeissä sykleissä.

**Kuva 10.** Itäisen hulevesialtaan rakentamisesta johtuva voimakas kiintoaineen huuhtoutuminen tukki lähes umpeen Kulomäentien alittavan rumpuputken (kuva: Pasi Valkama 2011).

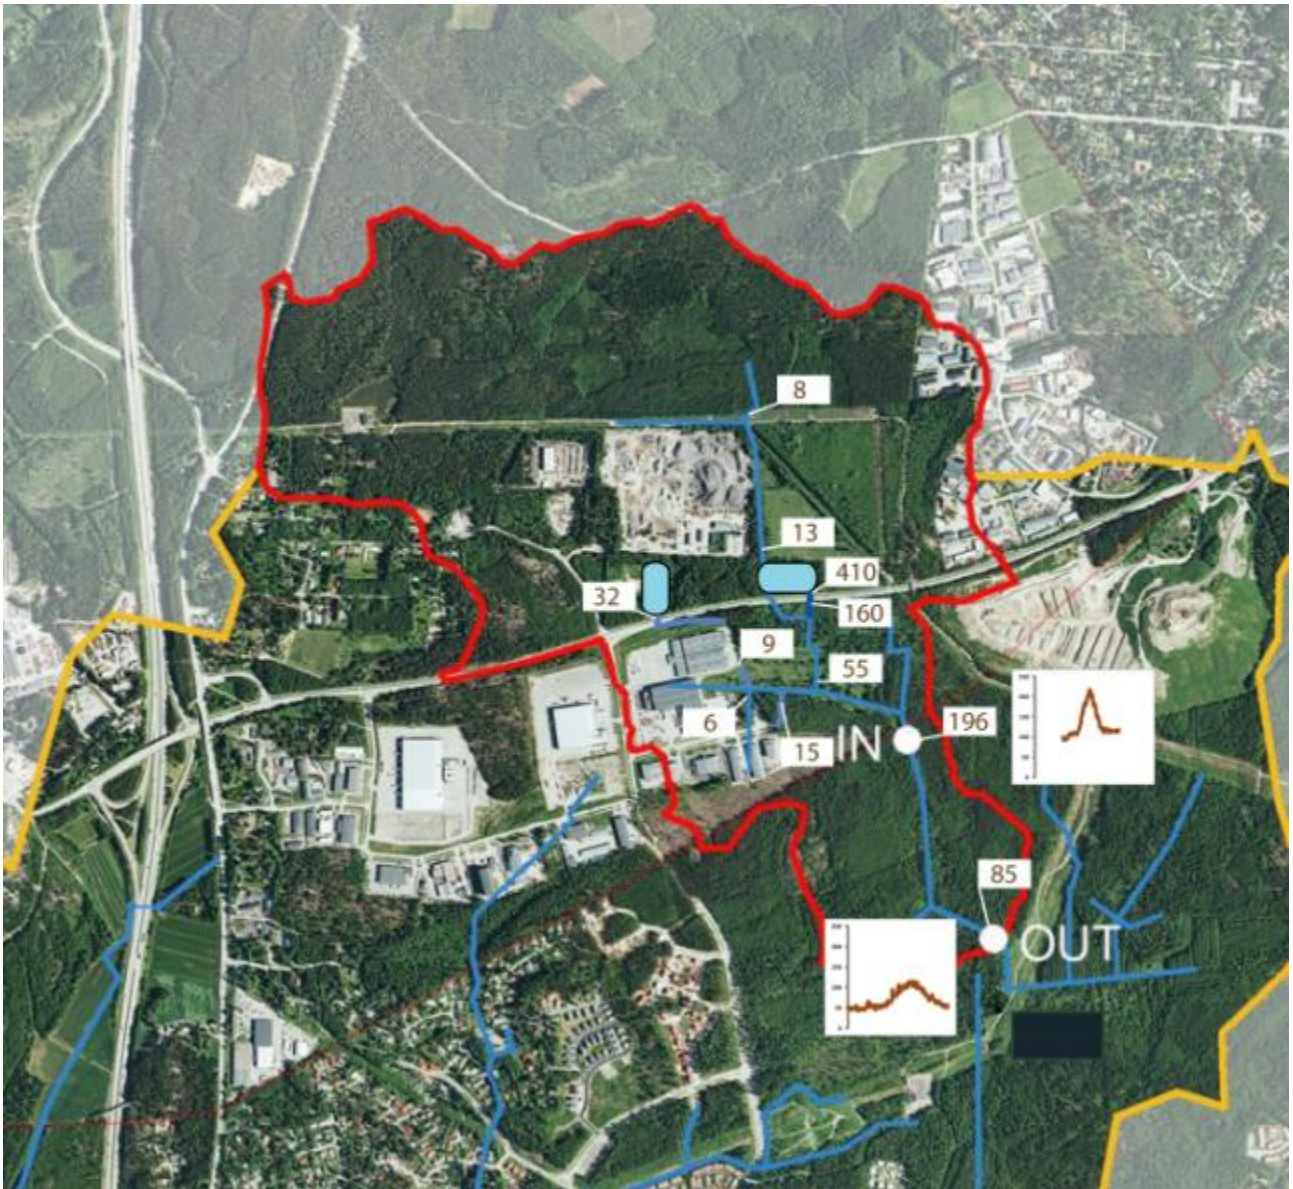
Toukokuun alkupuolella (9.5.2011) kartoitettiin kuormituslähteitä neljältä näytteenottasemalta (P1-P4). Lisäksi tehtiin useita mittauksia YSI-sondilla alkaen korven alaosasta edeten puron latvaosiin (kuva 11).

Kuva 11. Kylmäojan korven yläpuoliselta valuma-alueelta tehdyt sameusmittaukset osoittivat kiintoaineen alkuperäksi itäisen hulevesialtaan rakentamisesta johtuvan kaivamisen (ilmakuva ja valuma-aluearajaus, Vantaan kaupunki 2011).

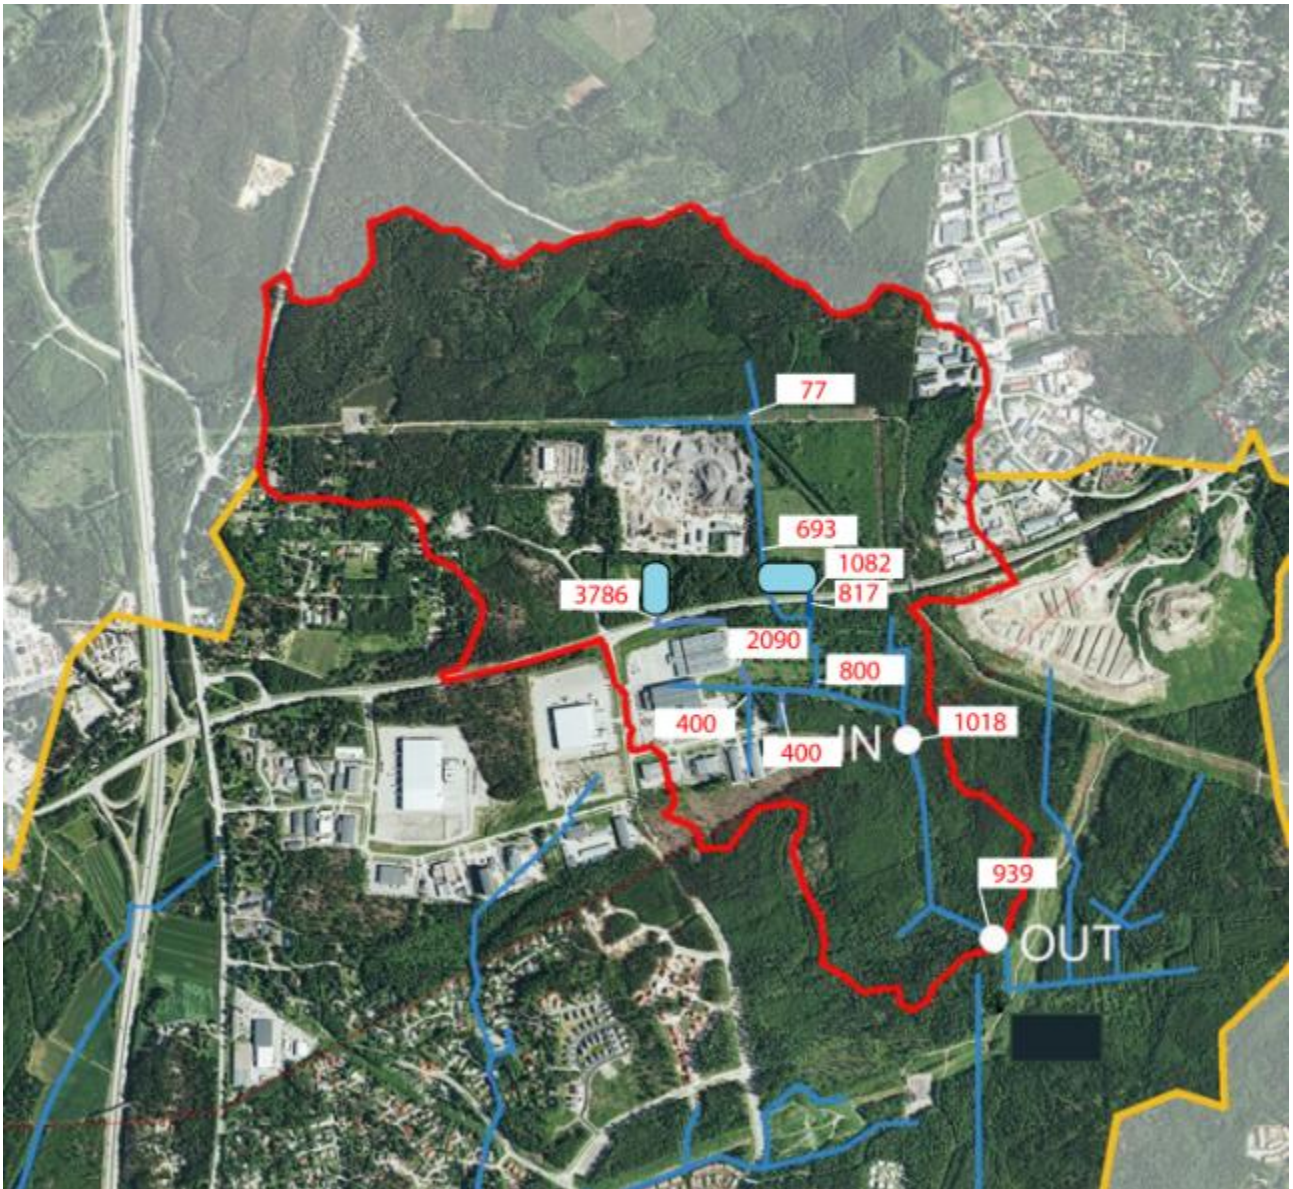
Kuva 12. Veteen liuenneiden suolojen määrästä kertovan sähköjohtokyvyn mittaukset taas paljastivat läntisen hulevesialtaan puolelta korkeimmat arvot (ilmakuva ja valuma-alue-rajaus, Vantaan kaupunki 2012)

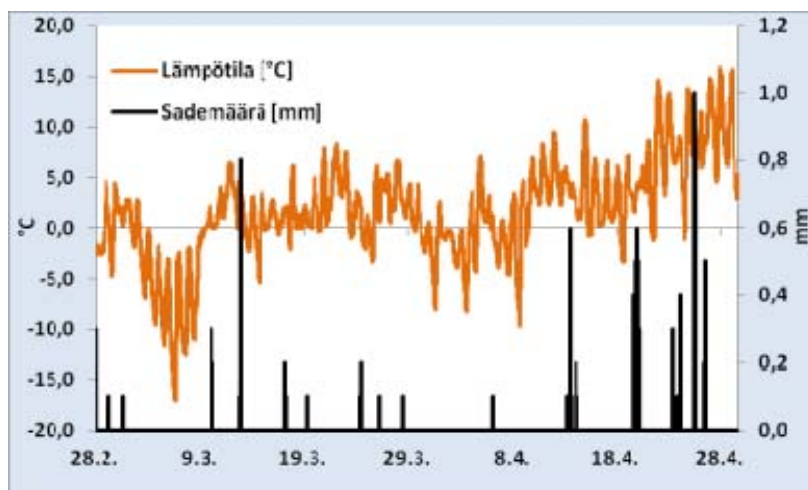
Kevään 2012 tulvajakso muodostui Kylmäojan itäisessä haarassa kaksiosaiseksi, kun jo maaliskuun alkupuolella alkanut ilman lämpeneminen (kuva 13) johti lumen sulamiseen ja siitä johtuvaan valunnan lisääntymiseen (kuva 14).

**Kuva 13. Ilman lämpötila ja sademäärä Kylmäojan itäisen haaran seuranta-alueella keväällä 2012.**

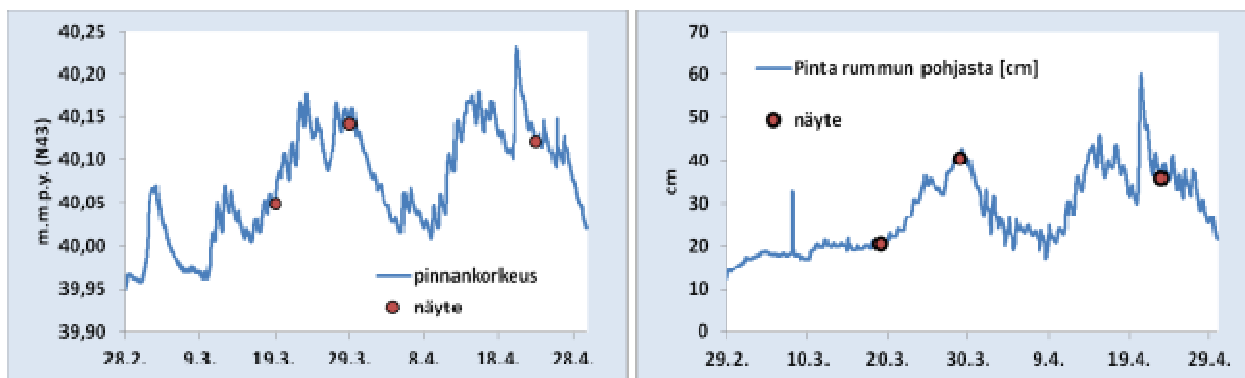
Pinnankorkeusaineistossa mittausjakson alkuvaiheessa molemmilla mittausasemilla (Korpi ylä, Koivukylänväylä) esiintyvä äkillinen, lyhytaikainen piikki johtui todennäköisesti jäätymisestä tai uomaan kertyneen lumen aiheuttamasta padotuksesta.

**Kuva 14. Pinnankorkeuden vaihtelu ja vesinäytteiden ottoajankodat Kylmäojan korven (vasemmalla) ja Koivukylänväylän mittausasemalla (oikealla) keväällä 2012.**

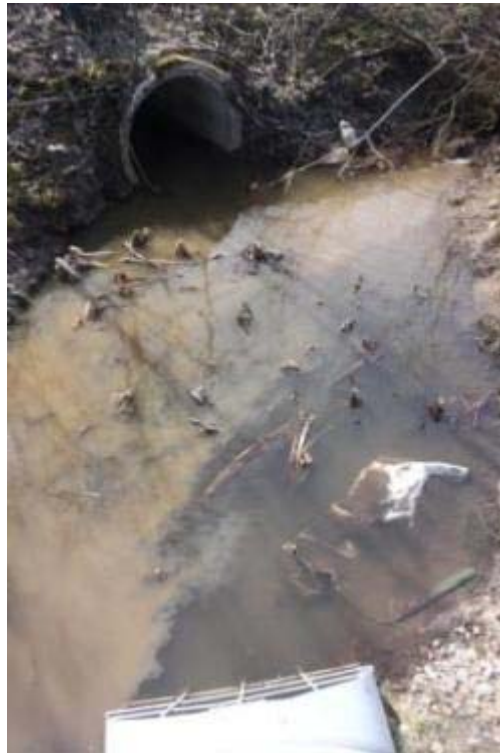
hyvin voimakasta samennusta ja vuorokausivaihtelua ei todettu. Vuotta aikaisemmin todettu samennus johtuikin altaiden rakentamiseen liittyvästä kiintoaineen huuhtoutumisesta.

**Kuva 15. Hulevesialtaiden välisellä alueella tehdyt kaivaustyöt samensivat Kylmäojan vettä läntisen (allas A) hulevesialtaan alapuolella (kuva: Pasi Valkama 2012).**

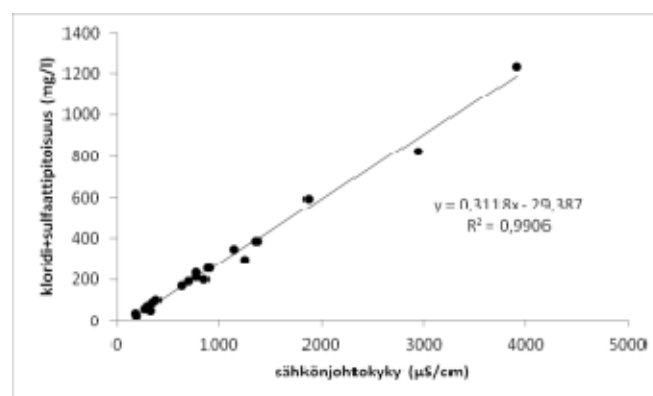
Hyvin korkea sähkönjohtokyky Kylmäojassa johtuu teille ja kiinteistöjen piha-alueille levitetystä liukkauden torjuntaan käytettävästä suolasta. Korven mittausaseman osalta siihen saattaa vaikuttaa hetkellisesti A-altaan puolen haarassa myös varikkoalueelle laskevan puhdistamon kemikaalit, jotka usein ovat sulfaattipohjaisia. Kloridin ja sulfaatin yhteisvaikutus selitti yli 99 % sähkönjohtokyvystä, kun tarkastellaan kaikkia (n= 19) keväällä 2012 otettuja näytteitä (kuva 17).

Kuva 17. Sähkönjohtokyky on voimakkaasti riippuvainen kloridin ja sulfaatin yhteisvaikutuksesta.

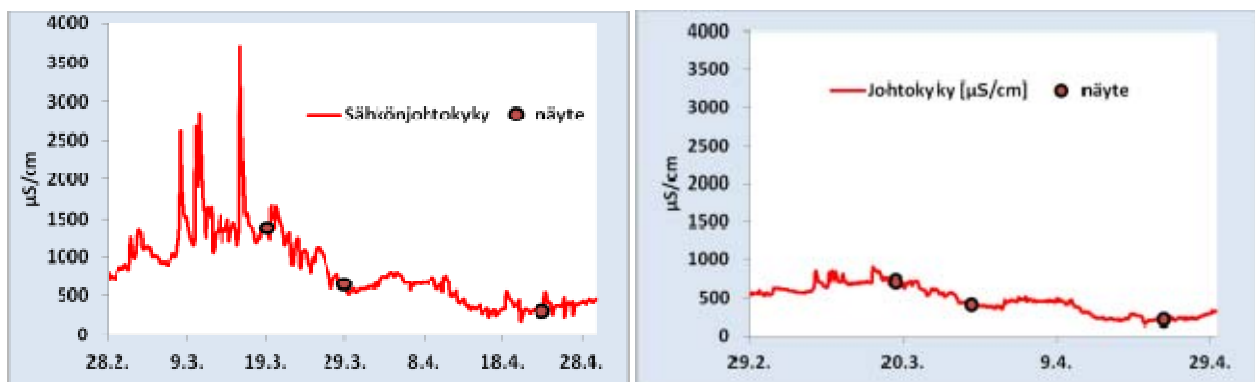
Korkeimmillaan sähkönjohtokyky on tyypillisesti tilanteessa, jossa lumen sulaminen on alkanut, mutta uomassa kulkevat vesimäärät ovat vielä suhteellisen vähäisiä. Tällöin suolatuilta alueilta tulevan valunnan suhteellinen osuus on suuri ja erityisesti kloridipitoisuudet korkeita. Asfaltoidut tie- ja piha-alueet, joita suolataan ja joilta poistetaan lunta talven aikana sulavat ja kuivuvat nopeammin kuin viher- tai metsäalueet, joilta lumi sulaa pääasiassa ilman lämpenemisen seurauksena. Yleensä virtaaman lisääntyminen lumen sulamisen edetessä laimentaa vettä ja sähkönjohtokyky siten pienenee. Toisen kevättulvahuipun aikaiset arvot olivat Kylmäojankorven mittausasemalla paljon pienempiä kuin ensimmäisellä sulamisjaksolla maaliskuussa (kuva 18). Ensimmäisellä jaksolla em. seikoista johtuen päällystetyiltä ja tiesuolan kuormittamilta alueilta syntyvä valunta oli suhteellisesti suurempaa kuin huhtikuussa tapahtuneen toisen tulvahuipun aikana.

**Kuva 18. Veden sähkönjohtokyvyn vaihtelu Kylmäojan korven ja Koivukylänväylän mittausasemalla sekä vesinäytteiden ajoittuminen siihen nähden.**

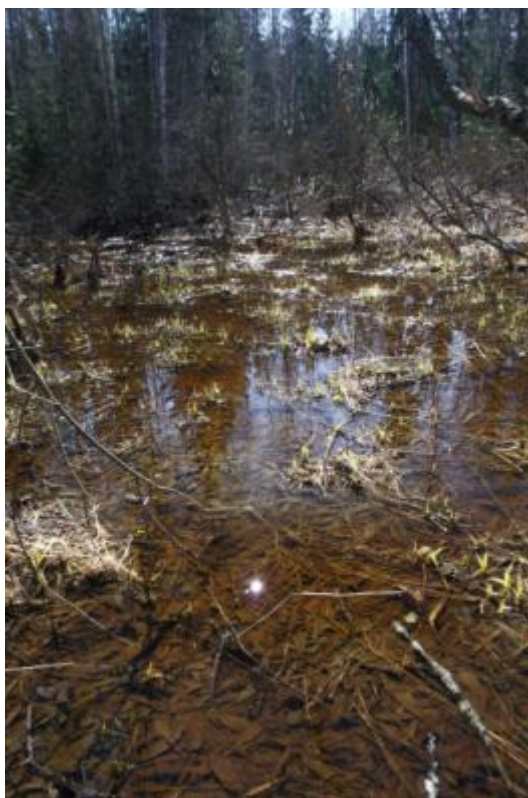
**Kuva 21. Kylmäojankorpi pidättää kiintoainetta, tasaa valuntaa ja puhdistaa puron vettä (kuva Pasi Valkama 2012)**

Vantaanjoen valuma-alueella, johon myös Kylmäoja kuuluu, asuu yli miljoona ihmistä ja asuin- ja teollisuusrakentamisen tuotannon paine alueella on kova. Kylmäojan korven kaltaisten keitaiden säilyttäminen tällaisten kuormituspaineen alaisten alueiden keskellä on vesistöjen ekologisen tilan ja virkistyskäytön kannalta elintärkeää. Toisaalta korven kaltainen luonnonkosteikkoalue on saattanut jättää Kylmäojan itäisen haaran ongelmat näkymättömäksi puhdistessaan puroon vettä. Tämän ainutlaatuisen lähes luonnontilaisen alueen puskurikykyä ei tulisi kuormittaa pysyvästi ja yhä kiihtyvällä tahdilla. Selvityksen perusteella voidaan todeta Kylmäojan veden laadun ja siten ekologisen tilan voivan parantua vain voimakkaasti ihmisen toimista johtuvaa kuormitusta vähentämällä. Kylmäojankorven vettä puhdistava vaikutus osoittaakin luonnollisten kosteikkoalueiden suojelun olevan tärkeää.

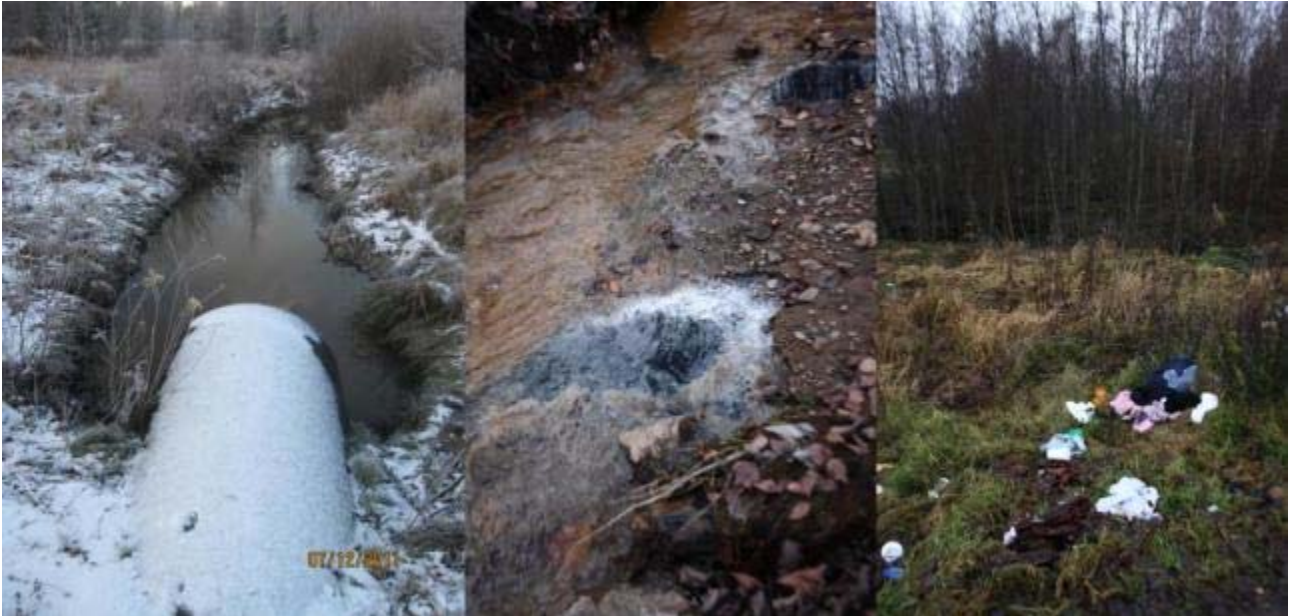
Kuva 22. Kirkonkylänojan mittauspiste (vasen), Pyhtäänkorvenojan pohjaa (keskellä), ojan varresta löytynyt "kaatopaikka" (kuvat: Pasi Valkama 2011)

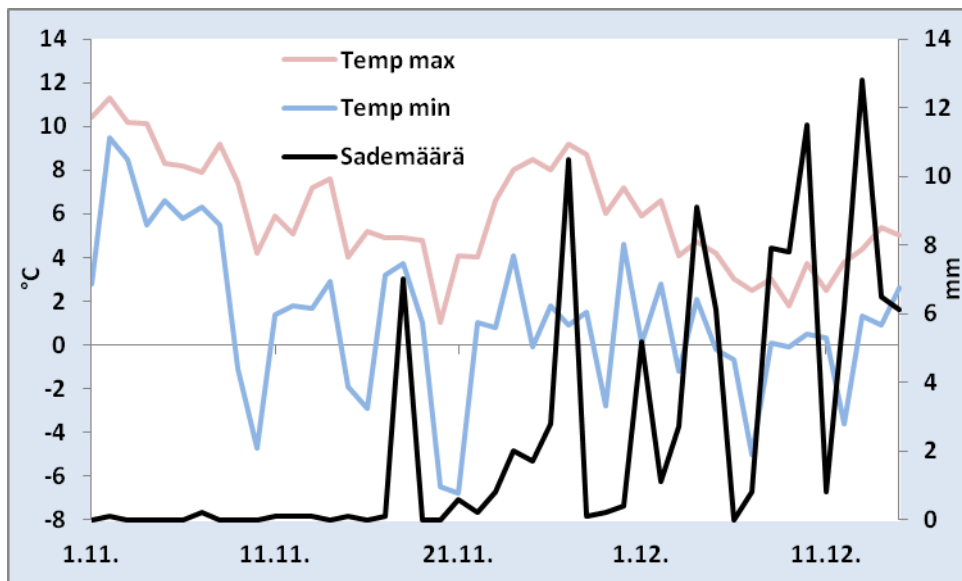
Mittausjakson aikaiset sääolot vaihtelivat paljon (kuva 23). Marraskuun alkupuoli oli lähes sateeton ja lämmin, joskin muutama yksittäinen pakkasyö havaittiin. Sateisuus kasvoi mittausjakson loppua kohden ja joulukuussa 2011 ei ollut yhtään täysin sateetonta päivää. Mittausjakson sademäärä oli 99 mm ja korkein yksittäinen vuorokauden sademäärä 12,8 mm (13.12.2011).

Kuva 23. Vuorokauden lämpötilan minimi- ja maksimiarvot sekä sademäärä Helsinki-Vantaan lentoaseman mittausasemalla marraskuun alusta joulukuun 15. päivään asti 2011.

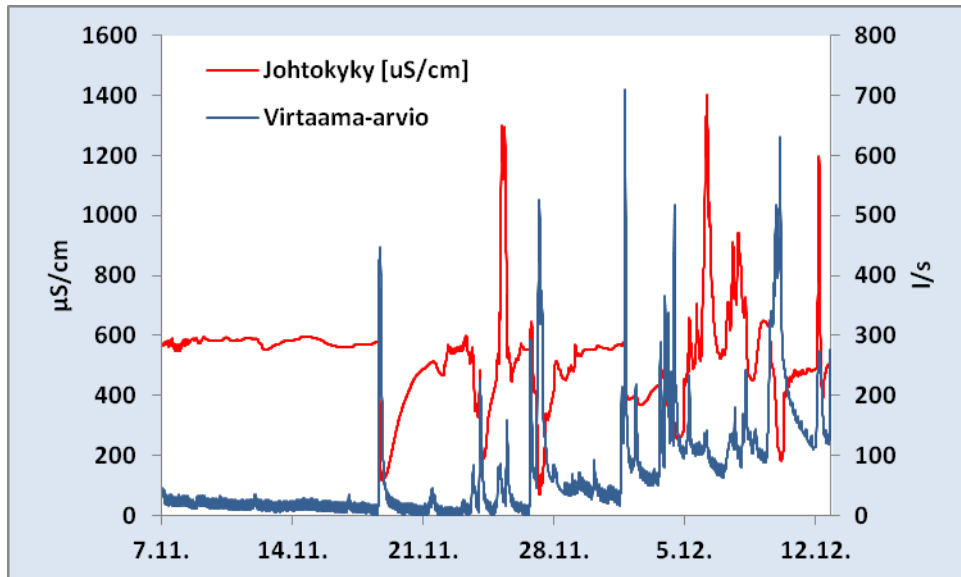
**Kuva 24.** Kirkonkylänojan sähkönjohtokyky ja virtaama-arvio kymmenen minuutin välein mitattuna.

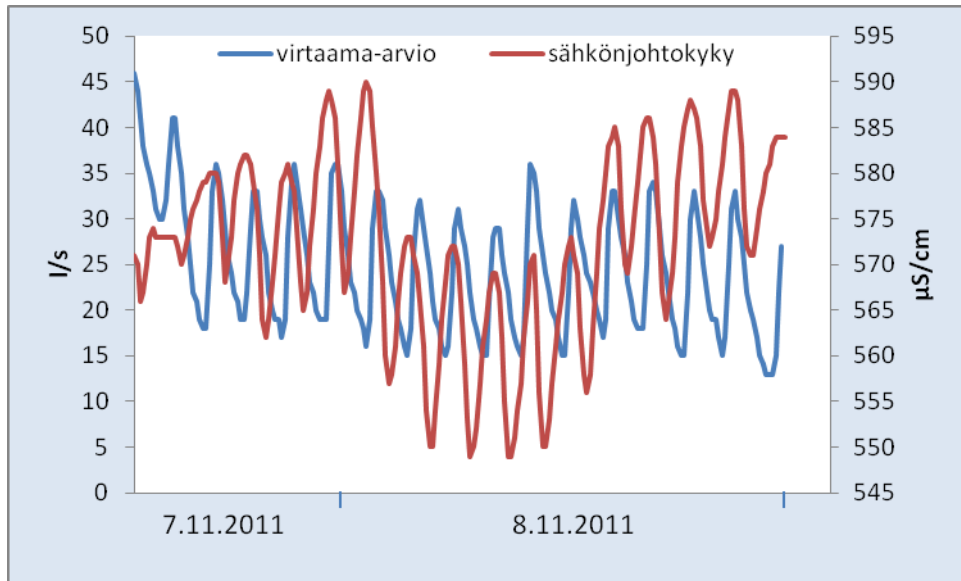
Mittausten alkuvaiheessa sateettoman jakson aikana aineistosta oli nähtävissä kehäradan tunnelityömaalta johdettavien kuivatusvesien säännöllinen pumppausrytmi. Virtaamassa oli havaittavissa sykli, joka koostui lähes säännönmukaisesti 12 erillisestä piikistä vuorokauden aikana (kuva 25). Ajoittain pumppausvedet näyttivät vaikuttavan sähkönjohtavuutta nostavasti, välillä laimentaen vettä ja alentaen sähkönjohtokykyä. Koko vähäsateisen jakson ajalta, jolta pumppaus sykli oli havaittavissa, ei voitu todeta yksiselitteisesti selvää korrelaatiota virtaaman ja sähkönjohtokyvyn välillä. Tämä viittaisi pumppausvesien laadun ajoittaiseen vaihteluun.

**Kuva 25.** Kehäradan tunnelityömaan kuivatusvesien pumppaus näkyi Kirkonkylänojan virtaamassa ja sähkönjohtokyvyssä säännöllisenä rytminä.

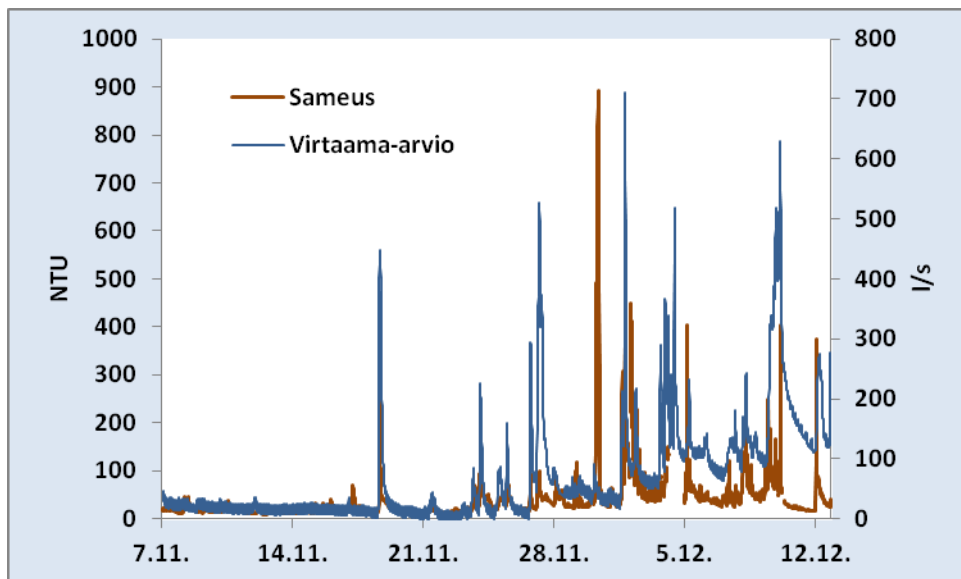
Myös sameus vaihteli voimakkaasti sameuden nousun ajoittuessa pääasiassa mittausjakson aikaisten sateiden nostaessa virtaamaa (kuva 26). Sameuden huippuarvo mitattiin vaihtelevasti ennen virtaamahuippua tai sen jälkeen. Tämä pienille virtavesille epätyypillinen vaihtelu johtuu samennusta aiheuttavan kiintoaineen lähtöalueen vaihtelusta eri valuntatapahtumien aikana.

**Kuva 26.** Kirkonkylänojan mittausaseman sameus ja virtaama-arvio kymmenen minuutin välein mitattuna.

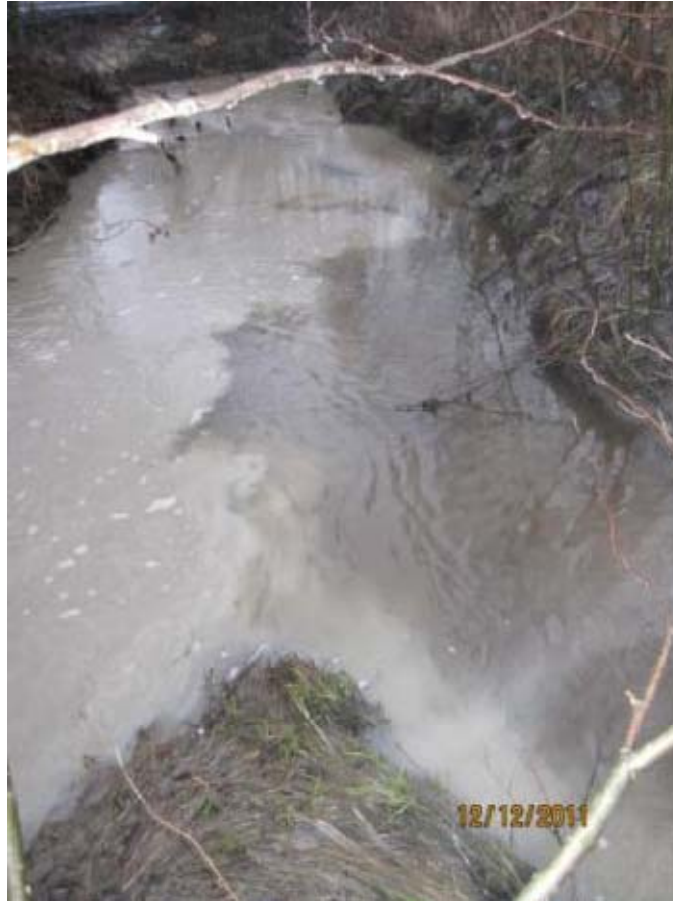
**Kuva 27. Pyhtäänkorvenojan vesi sameni äkillisesti joulukuun 12. päivä. Oikealta siihen liittyy Kirkonkylänojan pääuoma. Pyhtäänkorvenojan sameus oli kuvanottohetkellä 35 kertaa (770/22 NTU) suurempi kuin pääuoman (kuva: Pasi Valkama 2011).**
