# Virhon kunnostukset Vantaanjoella 2014-2015 ja Vantaanjoen tilanne

Kari Stenholm

Virtavesien hoitoyhdistys ry

# Virhon Vantaanjoen kunnostukset vuonna 2014

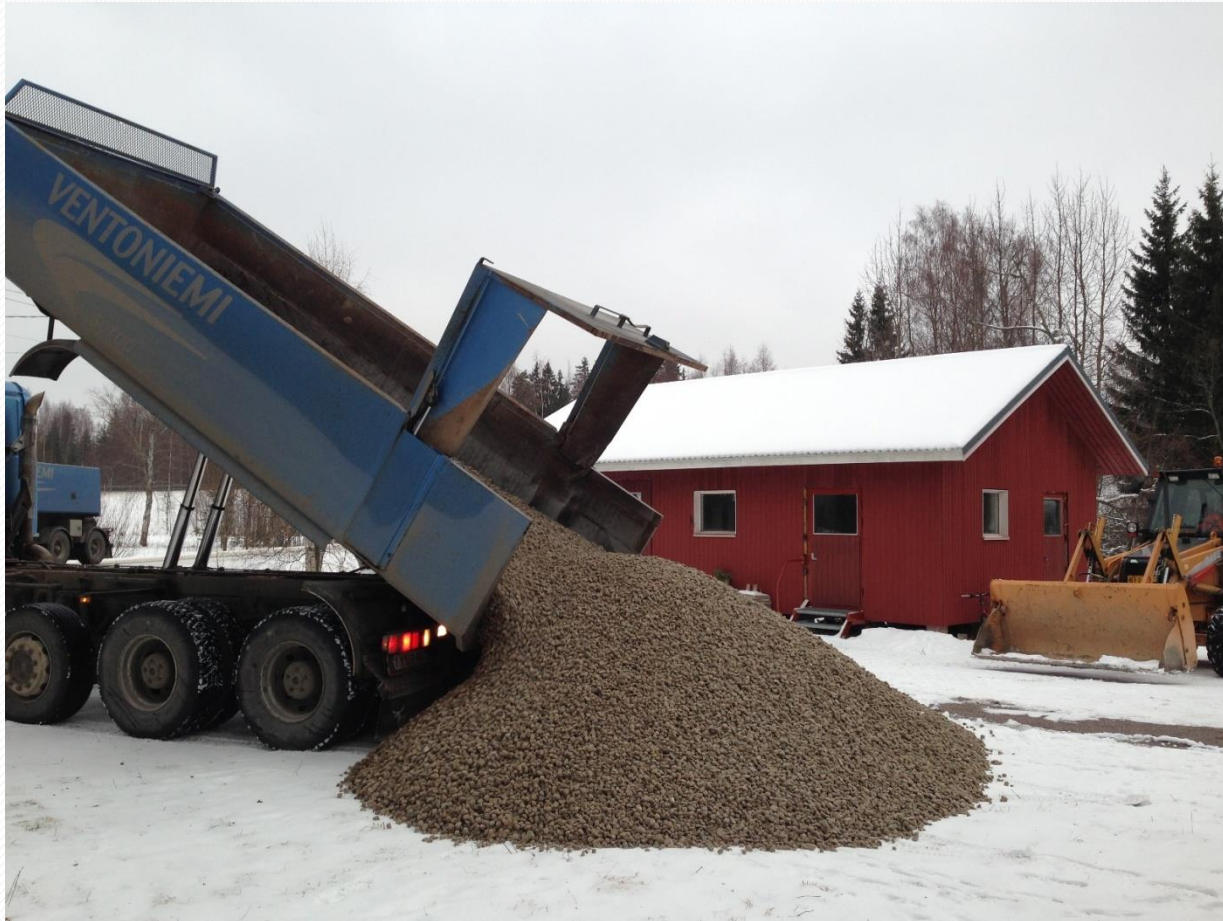
# Kutusoraa rekalla

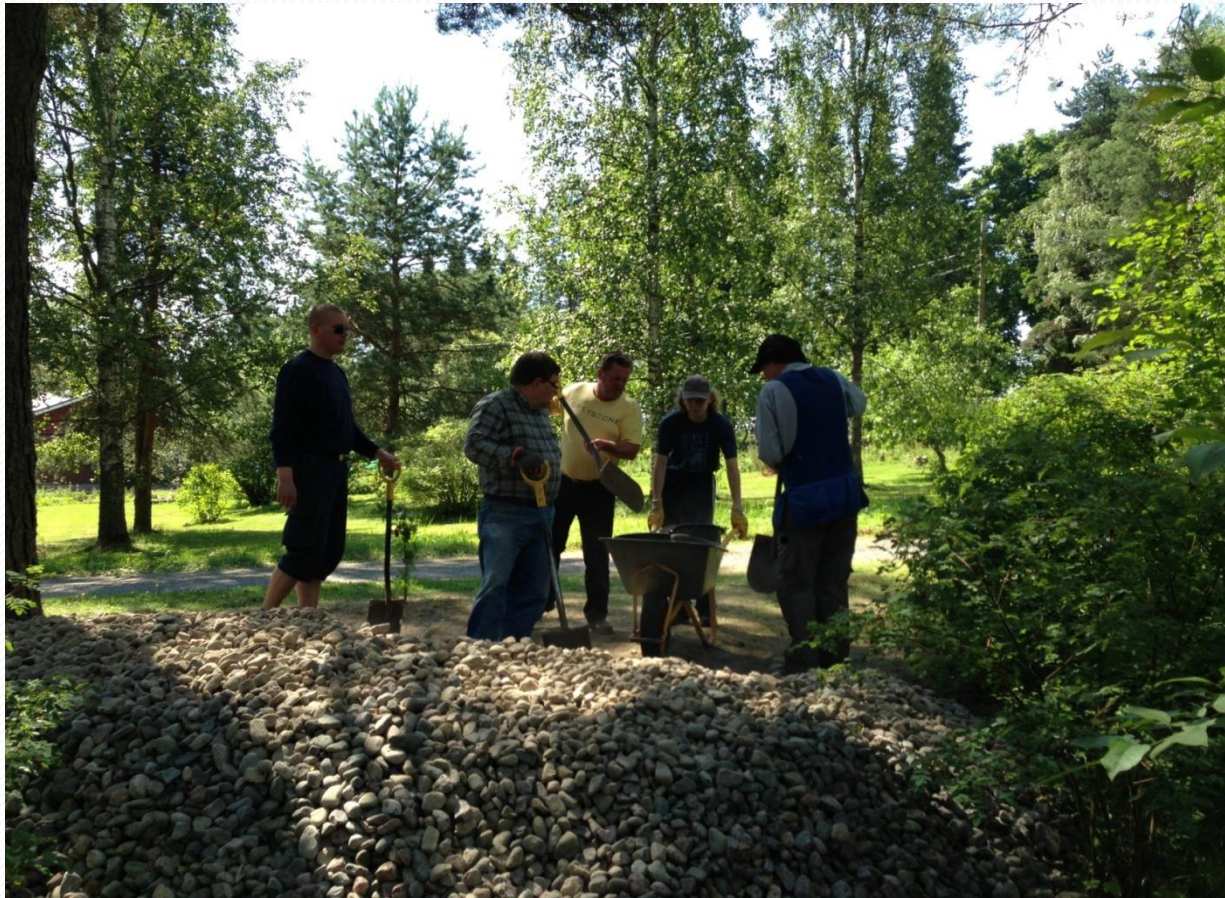
# Varsinainen kunnostus tehdään kesällä käsityönä uomia ja maastoa vahingoittamatta

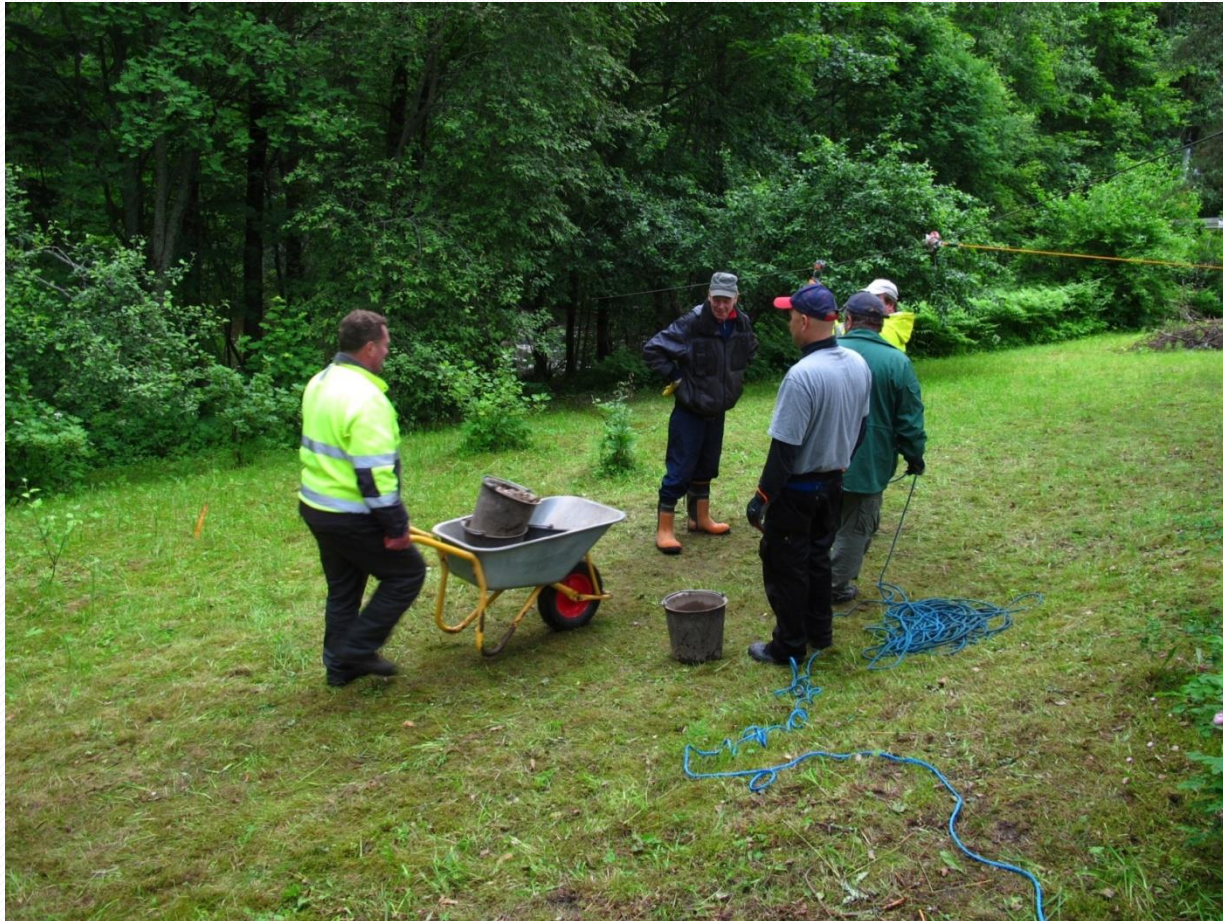
# Soran siirtoa kottikärryillä ja ämpäreillä

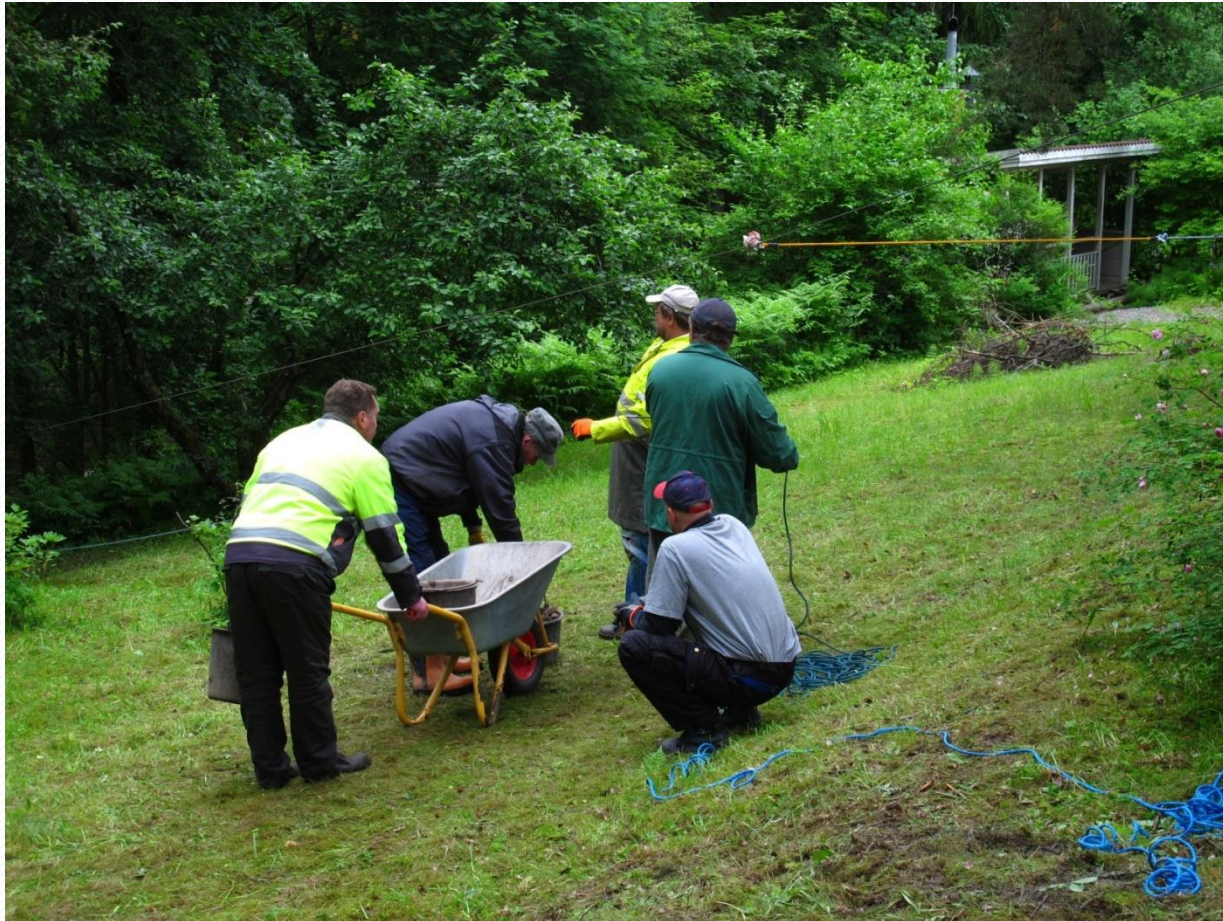
# Köysirata

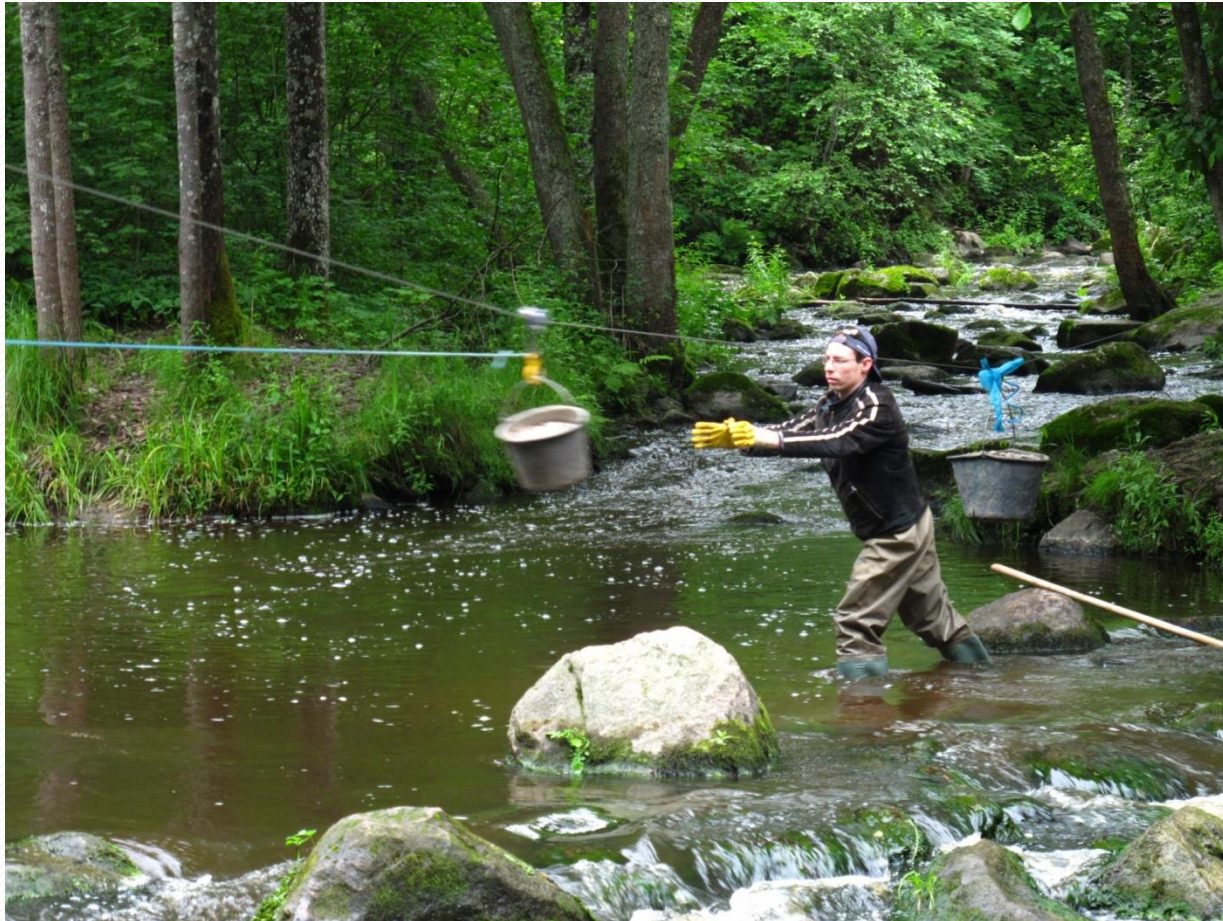
# Köysiradan alapää

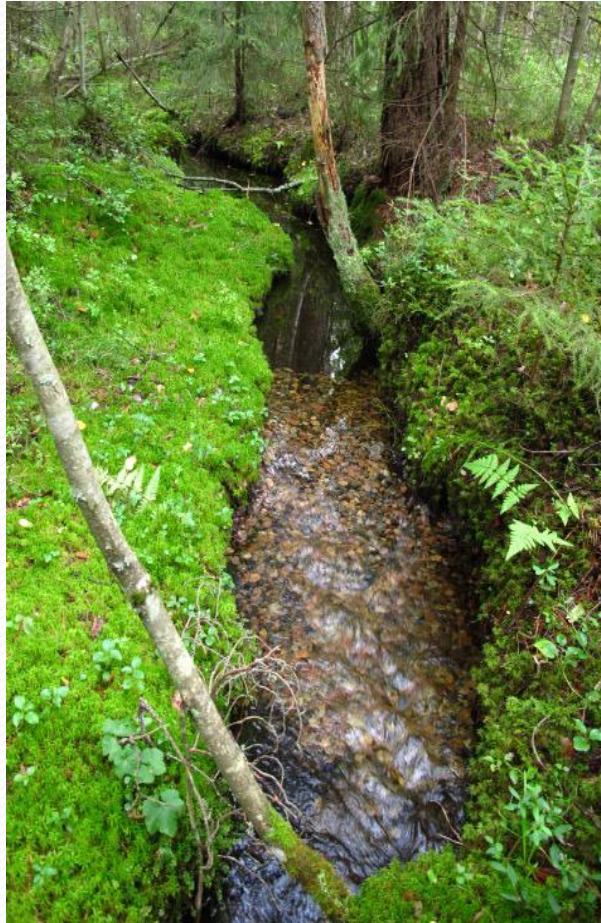
# Rakennettu kutusoraikko latvapurolla

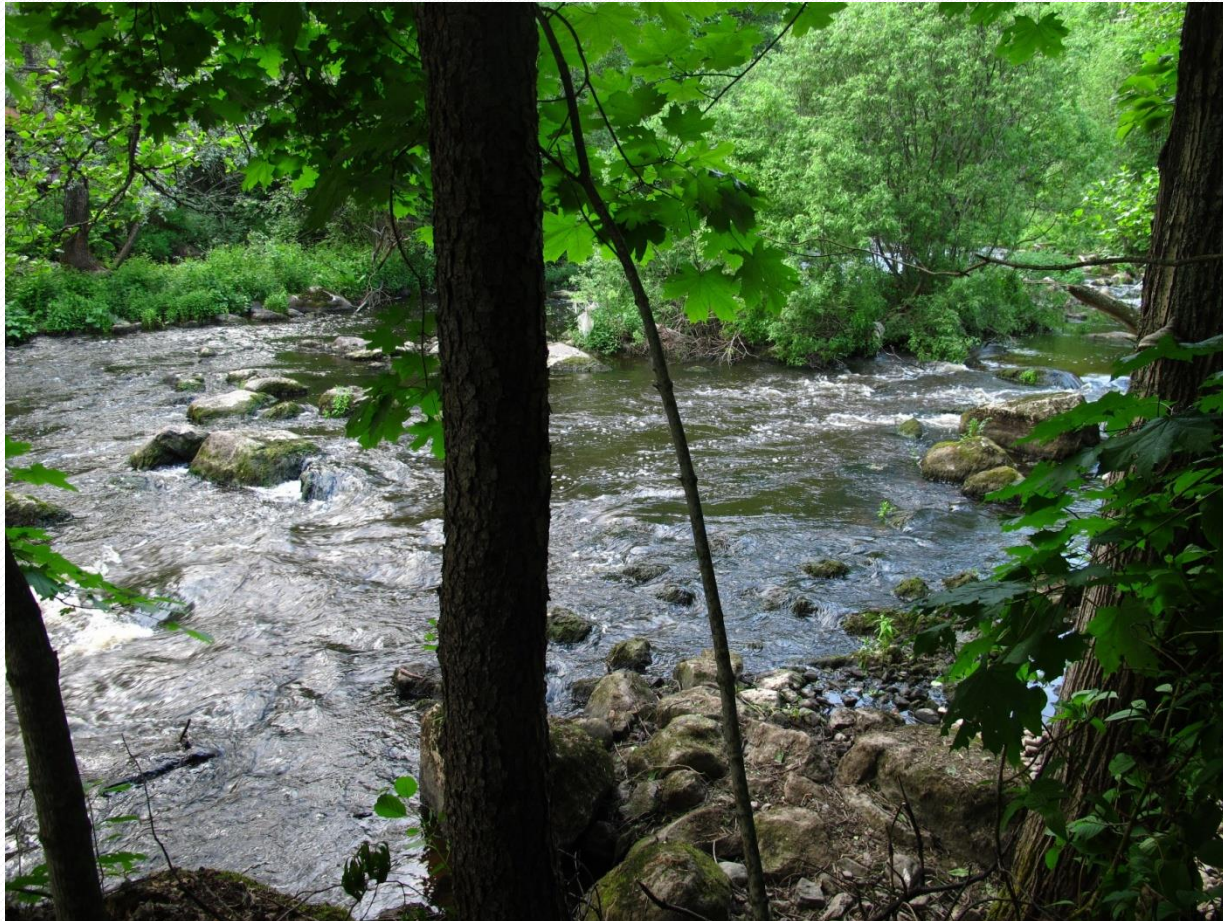
# Pääuoman koskelle rakennettuja soraikkoja

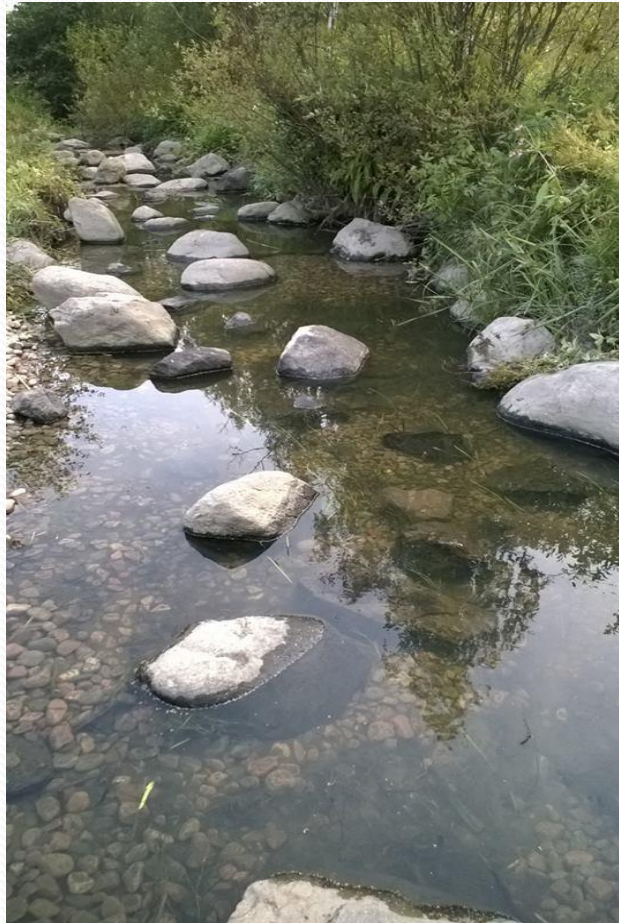
# Longinojalle talkoilla rakennettuja soraikkoja

- Virho järjesti talkookunnostukset Longinojalla Helsingissä
- Keravanjoen sivupurolla Rekolanojalla Vantaalla Virho järjesti talkoot yhdessä Vantaan ympäristöyhdistyksen kanssa
- Longinojaan rakennettiin kutusoraikkoja 4 m<sup>2</sup> ja poikasten elinympäristösoraikkoja 25 m<sup>2</sup>
- Rekolanojaan rakennettiin rakennettiin kutusoraikkoja 40 m<sup>2</sup> ja poikaskivikkoa 10 m<sup>2</sup>

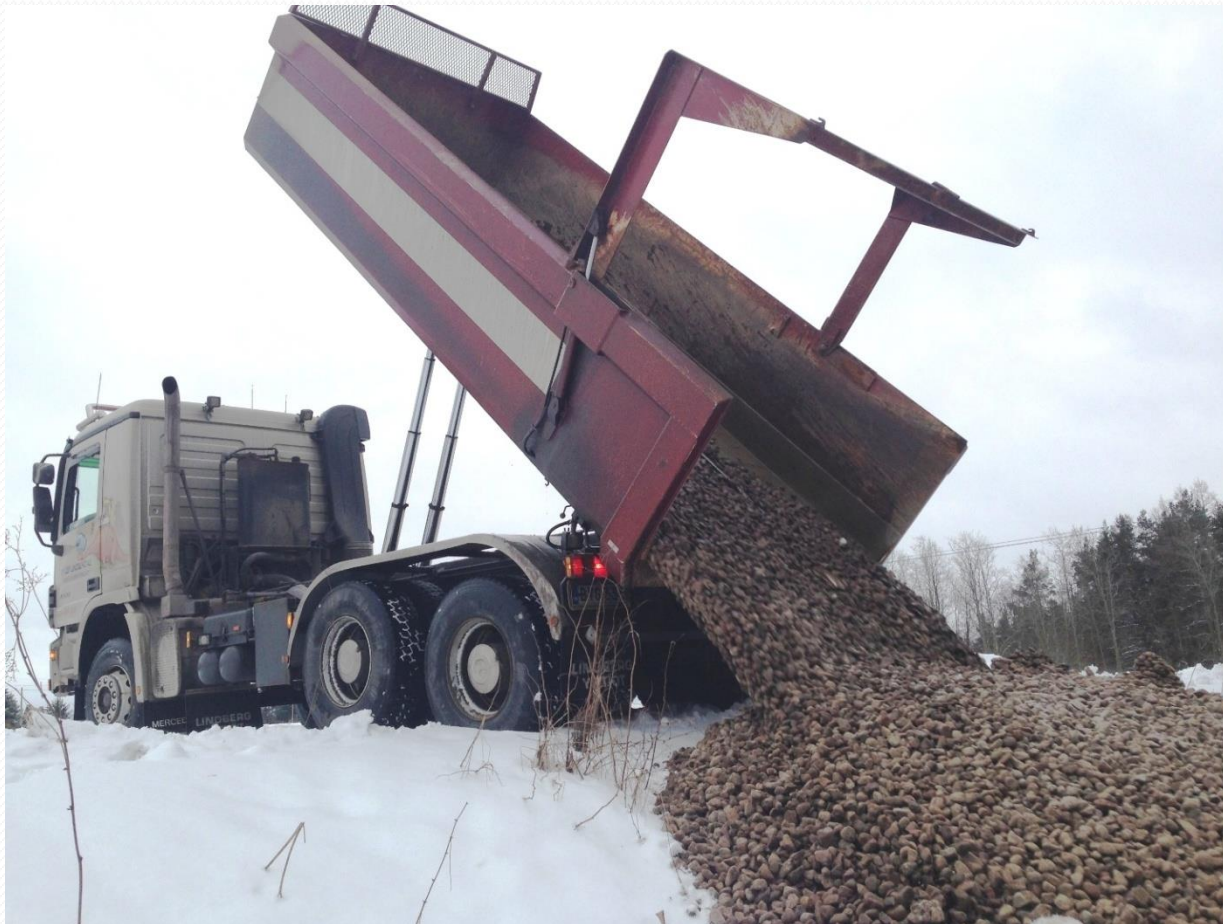
# Materiaalien kuljetus aloitettiin helmikuussa

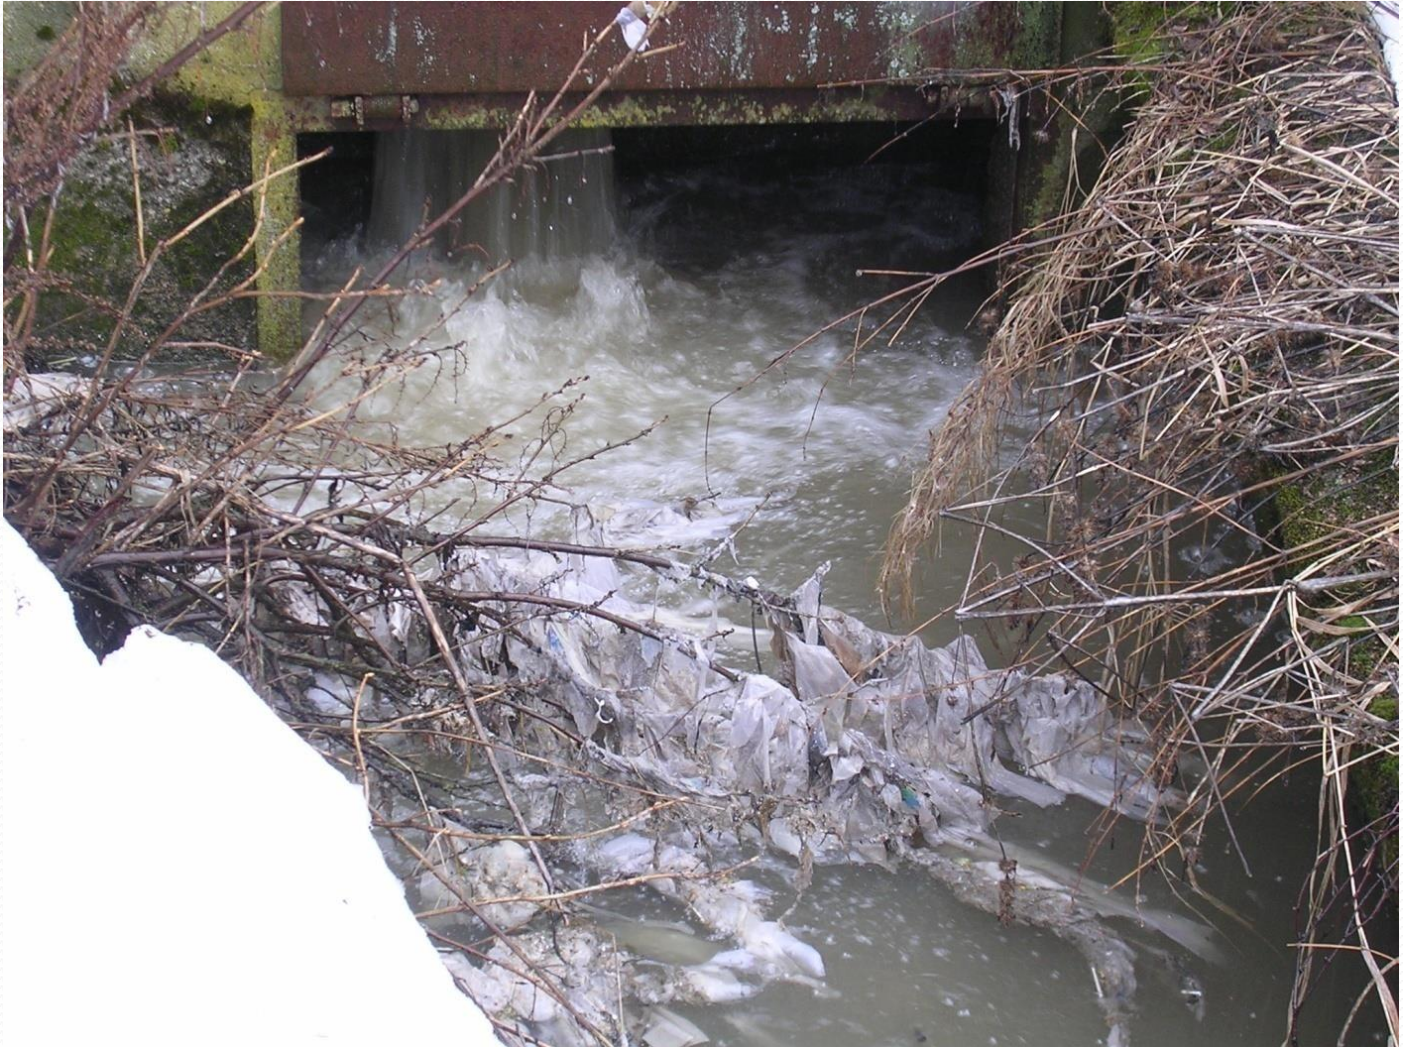
# Jätevesipäästöt

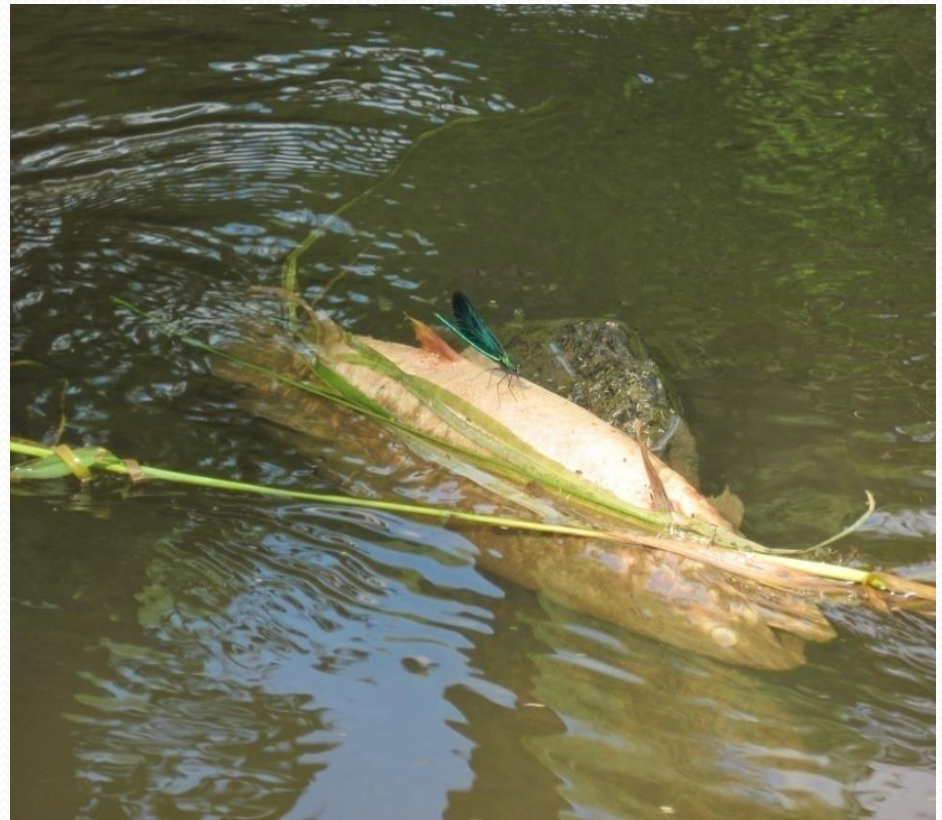
# Jätevesipäästön pahin haittavaikutus

- Jätevesipäästön vaikutuksesta veden happipitoisuus vähenee, tai happi loppuu kokonaan, mikä aiheuttaa kala- ja vesieliöstökuolemia
- Vähähappinen tulppa ajelehtii virran mukana pitkiä matkoja ja aiheuttaa kala- ja eliöstökuolemia

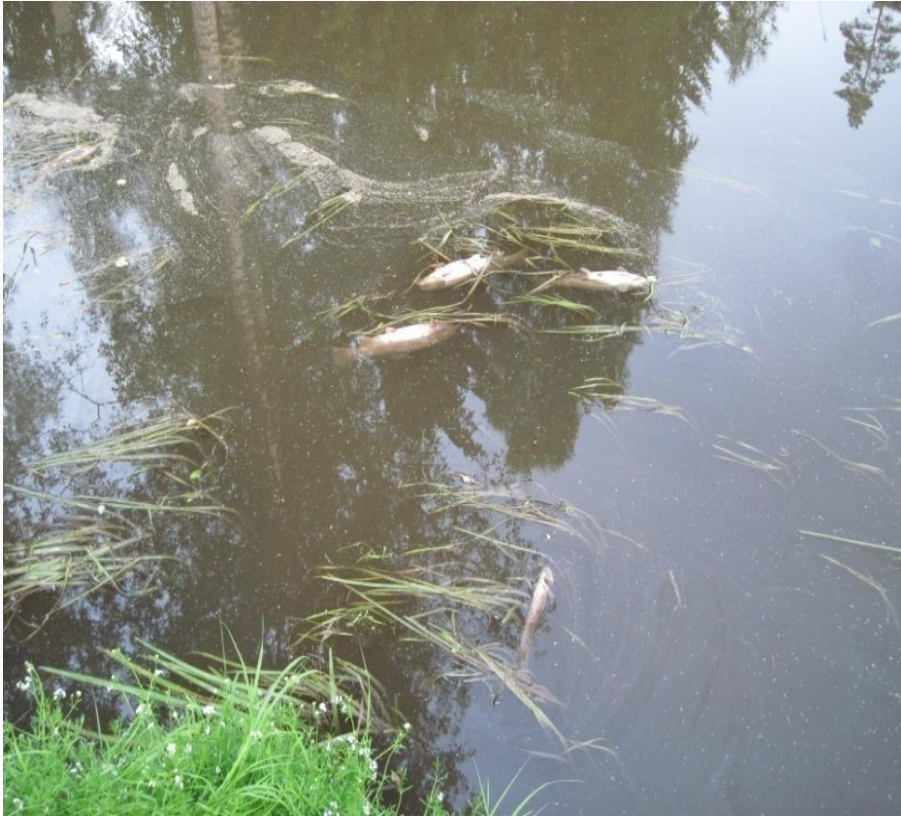
# Kalakuolema
