Vaelluskalojen kutusoraikkojen inventointi ja huolto Vantaanjoella ja Keravanjoella vuosina 2014–2016

Vantaanjoen ja Helsingin seudun
vesiensuojeluyhdistys ry

Raportti 2/2017

19.1.2017

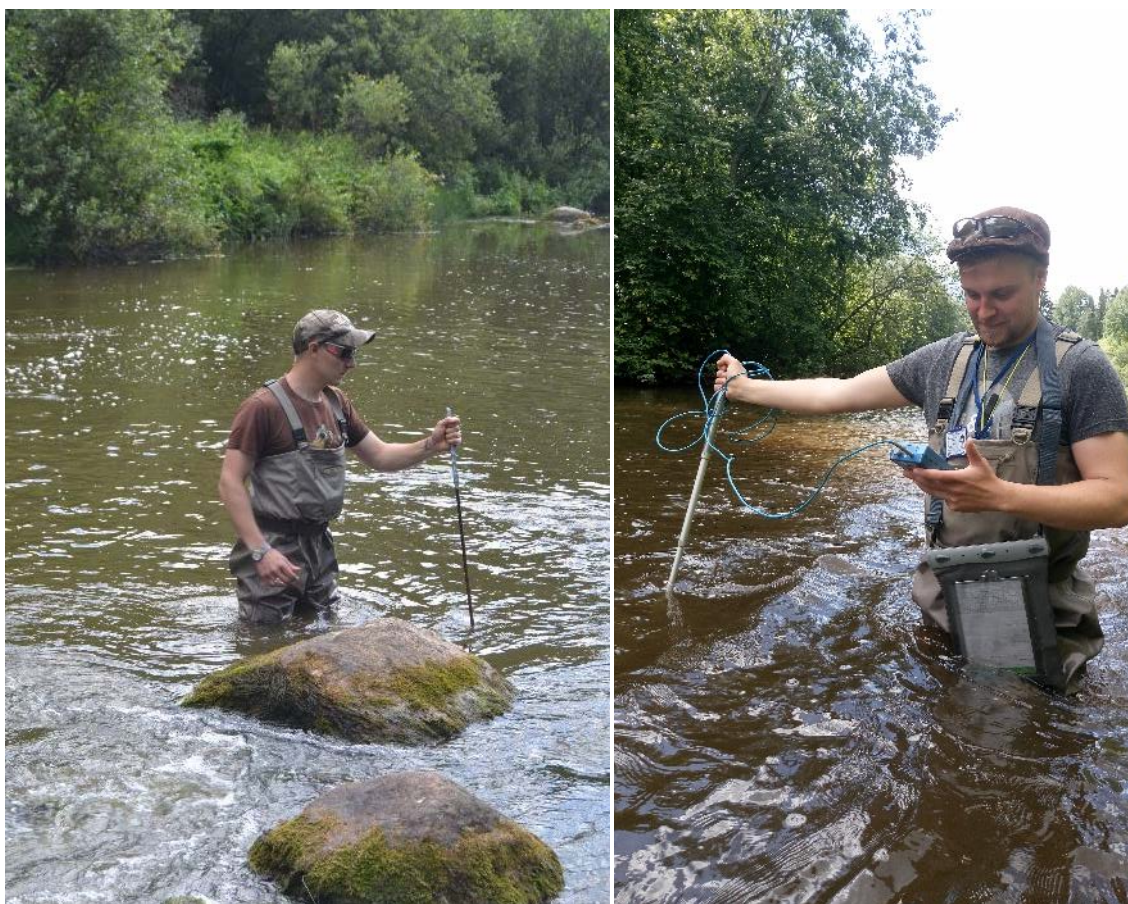
Kuva 1. Inventointia ja virtaamatietojen tallentamista.

Kohteiden tilan inventointi tehtiin joessa kahlaten ja selvittäen aiemmin tehtyjen soraikkojen sijainnit. Soraikoista tarkistettiin sorapatjan paksuus, kuohkeus, pinta-ala, raekoko, veden lämpötila soraikon sisältä ja veden virtaama (kuva 1).

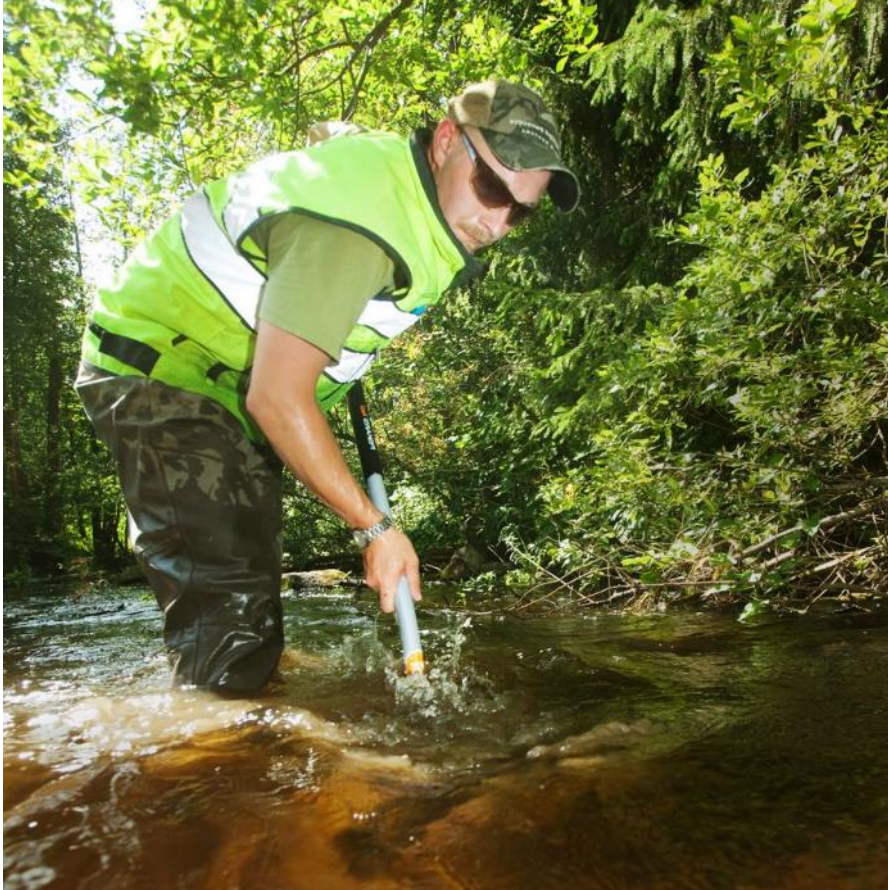
Kuva 2. Lisääntymisalueen kuohkeuttamista talikon avulla. Kuva: Henrik Kettunen

Inventoinnin jälkeen huolto suoritettiin lihasvoimin (kuva 2). Työvälineinä käytettiin vesikiikereita, lapiota, metalliharavaa, talikkaa ja rautakankea. Soraikot kuohkeutettiin ja puhdistettiin liettymiseltä. Miltei poikkeuksetta huollettu pinta-ala kattoi vain osan soraikon kokonaispinta-alasta. Tämä johtui siitä, että hyväkuntoisissa soraikkoalueissa oli myös vahvasti liettyneitä laita-alueita, joissa veden virtaus oli heikompi. Näiden huollossa ei nähty hyötyä, koska on todennäköistä, että ne tulevat liettymään huoltotoimenpiteistä huolimatta. Useimmissa hyvässä tai välttävässä kunnossa olevissa soraikoissa soran pinta oli tiivistynyt 3-10 cm syvyyteen. Tiivistyneen kerroksen alta löytyi usein puhdasta ja kuohkeaa soraikkoa (kuva 3).

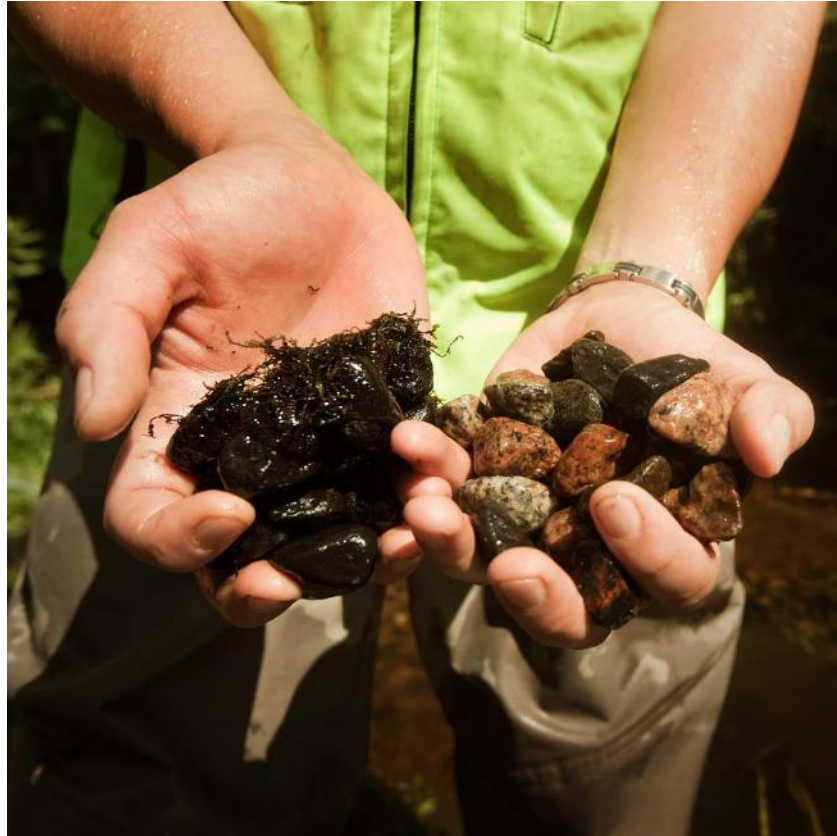
Kuva 3. Kuvassa vasemmalla tiivistynyttä soraikkoo ja oikealla tiivistyneen kerroksen alla olevaa kuohkeaa soraikkoo. Kuva: Henrik Kettunen

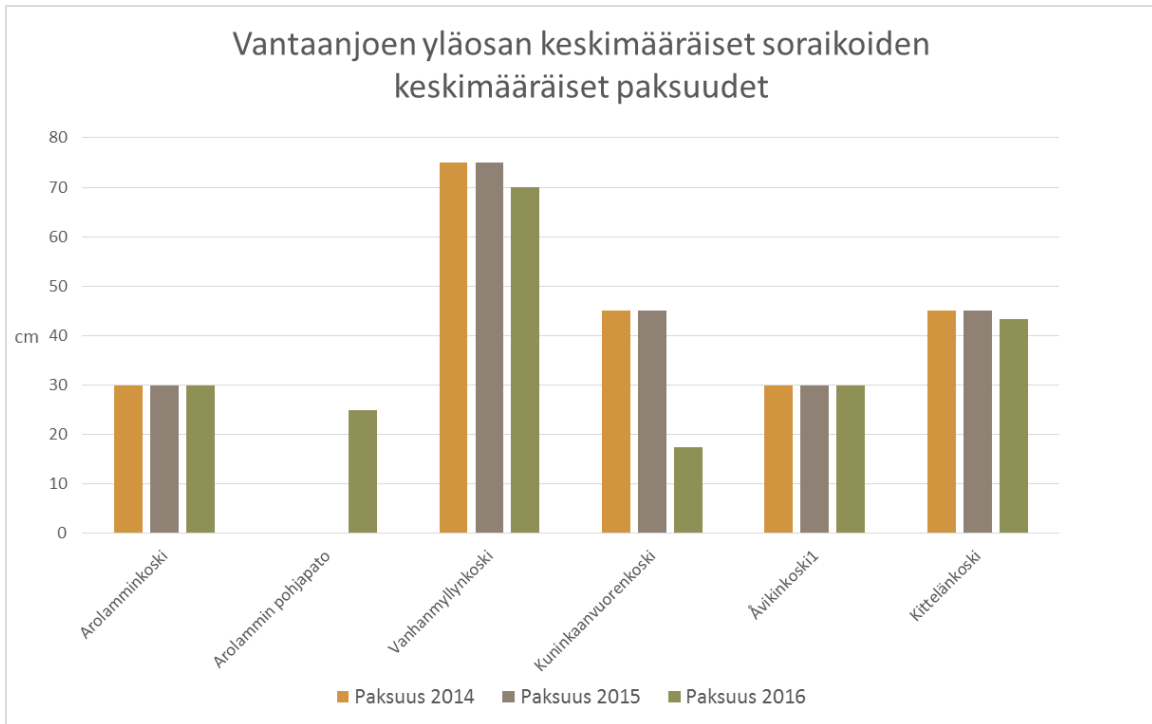
Kaavio 8. Vantaanjoen yläosan huollettujen soraikoiden keskimääräiset paksuudet.

Vuosina 2014 ja 2015 Vantaanjoen pääuomassa tehtyjen soraikoiden huoltojen jälkeen sorapatjat ovat paikoitellen ohentuneet. Huolletut sorapatjat ovat kuohkeutensa vuoksi herkempiä reagoimaan virtaaman vaihteluihin, jolloin kovan virtaamapiikin aikana voi sora lähteä levittäytymään virran mukaan. Myllykosken osalta sorapatjan ohentumisen taustalla oli positiivinen havainto, alueella havaittiin vuosina 2014 ja 2015 useita kookkaita taimenia, jotka kutukuoppia kaivaessaan levittivät sorapatjaa laajemmalle alueelle. Myllykosken läheisyydessä olevien Vuohenpään-, Tamppi- ja Niittukosken alueiden sorapatjojen ohentumisen syy voi olla hyvin vastaava (Kaaviot 8 ja 9).
