# Vantaanjoen yhteistarkkailu

## Vedenlaatu 2017

Raportti 11/2018

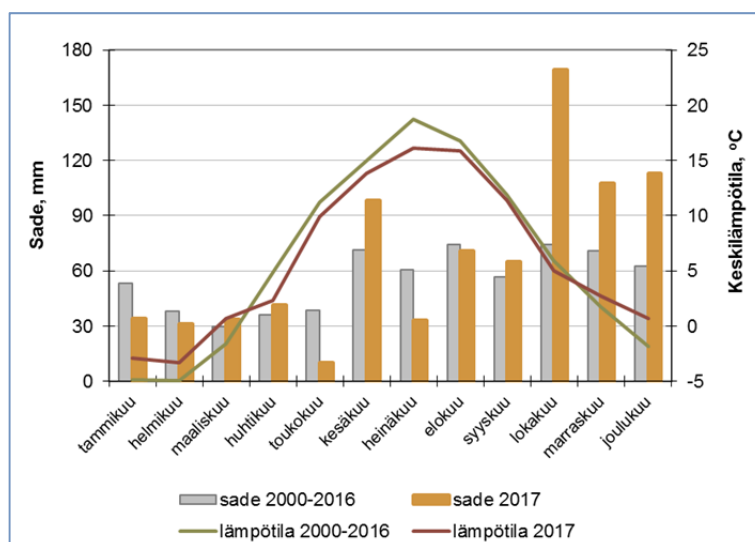
**Kuva 3.1.** Kuukauden keskilämpötila ja sadesumma kuukausittain Vantaalla vuonna 2017 ja vertailujaksolla 2000-2016. (tiedot: Ilmatieteen laitos /Avoin data).

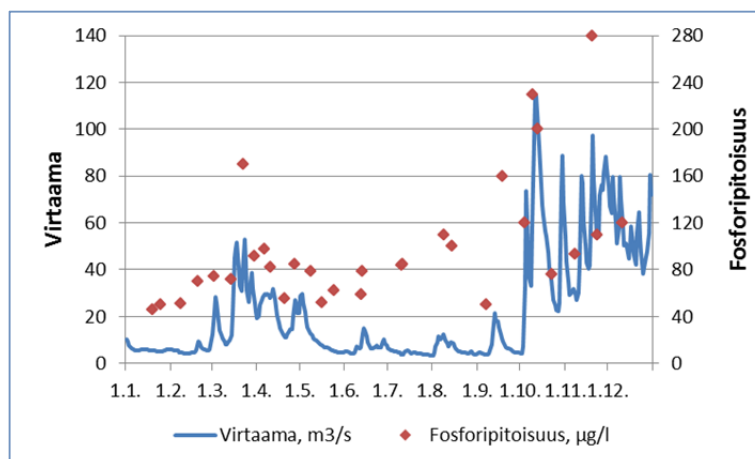
**Kuva 3.2.** Vantaanjoen vuorokausikeskivirtaama (m<sup>3</sup>/s) Helsingin Oulunkylässä vuonna 2017 sekä kokonaisfosforipitoisuus Vantaanjoen alajuoksulla. (tiedot: SYKE/Avoin tieto)

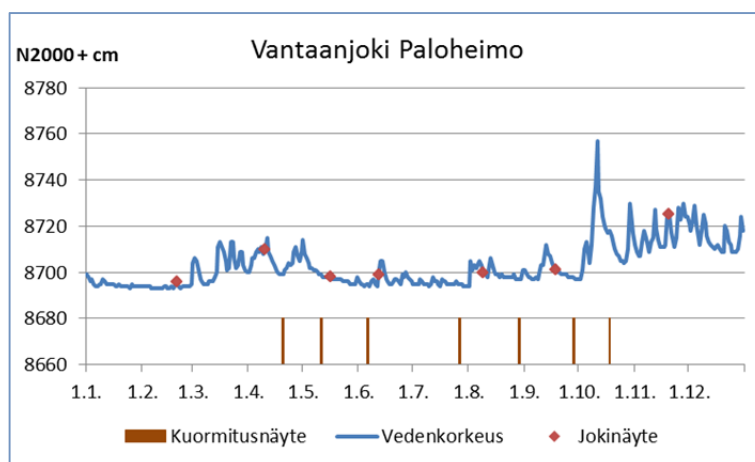
**Kuva 5.7.** Vantaanjoen vedenkorkeus Vantaanjoen Paloheimonkoskessa vuonna 2017 ja havaintopaikoilta V94 ja V93 otettujen jokitarkkailunäytteiden näytteenottoajankohdat sekä laitoksen kuormitustarkkailun näytteenottoajankohdat.

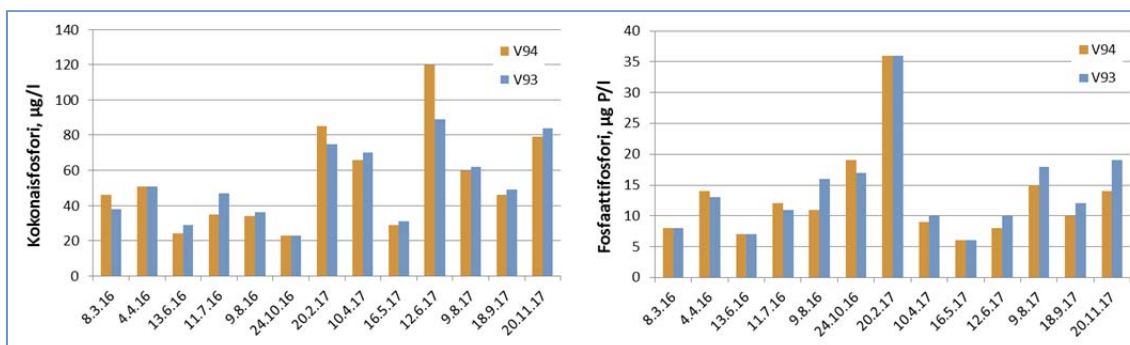
**Kuva 5.9.** Kokonaisfosforipitoisuuden ja liuenneen fosfaatin vaihtelua Vantaanjoessa Versowood Oy Riihimäen sahan alueen tarkkailupaikoilla (V94 yläpuoli ja V93 alapuoli).

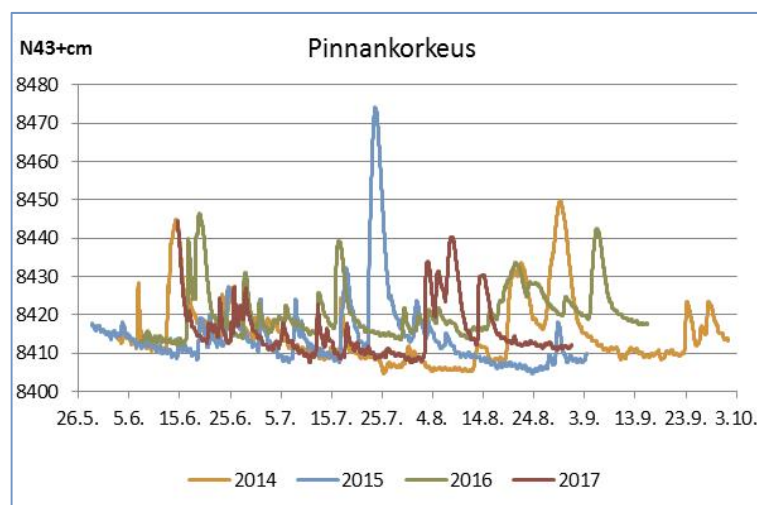
**Kuva 5.15.** Vantaanjoen pinnankorkeus Arolamminkoskessa, Riihimäellä kesinä 2014-2017.

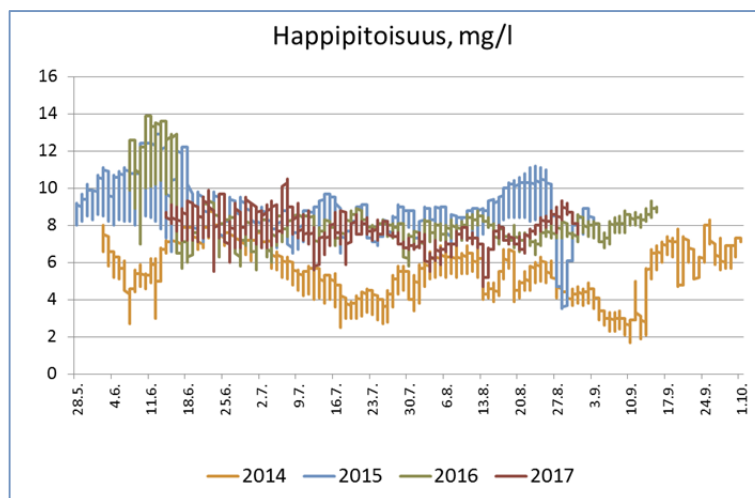
**Kuva 5.16.** Vantaanjoen Arolamminkoskessa veden happipitoisuus oli kesällä 2017 hyvä.

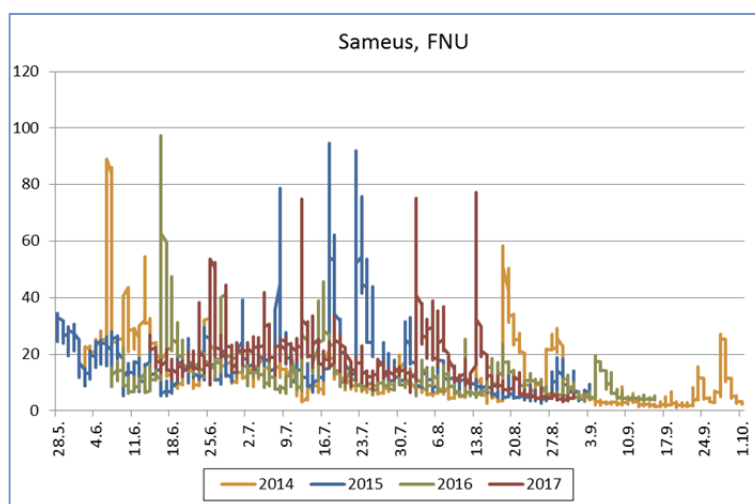
**Kuva 5.17.** Vantaanjoen Arolamminkoskessa veden sameus oli alimmillaan elokuun lopulla, jolloin säätila oli kesäinen.

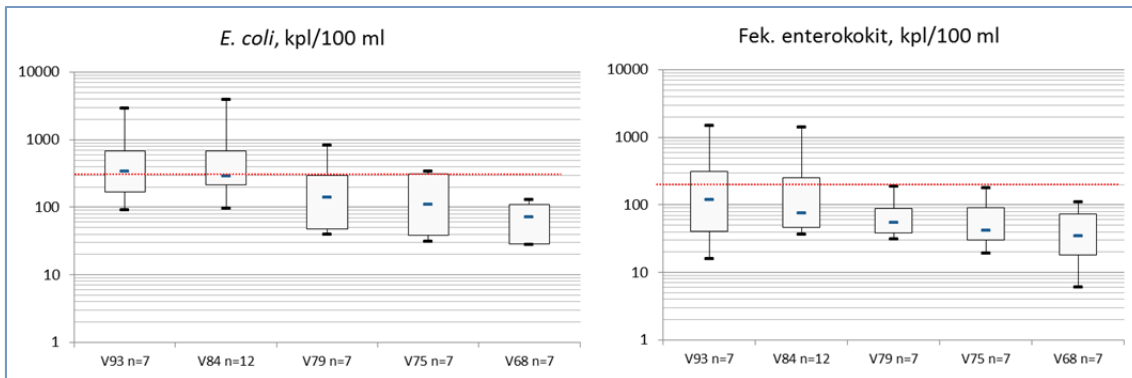
**Kuva 5.23.** Ulosteperäisten indikaattoribakteerien pitoisuudet Riihimäen jätevesien vaikutusalueella Vantaanjoessa. Kuivissa on punainen viiva merkinä alkutuotannossa veden kastelukäytölle asetetuista laatuvaatimuksista (MMM asetus 1368/2011). Kuvan laatikkokaaviossa laatikon alareuna vastaa alaneljännestä, yläreuna yläneljännestä, alin ja ylin poikkiviiva ovat aineiston pienin ja suurin arvo ja laatikossa oleva poikkiviiva on mediaani.

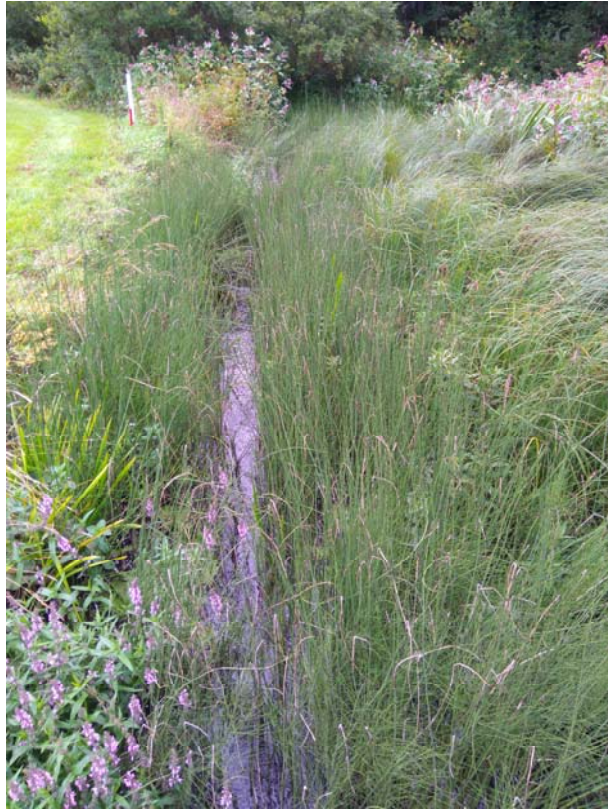
**Kuva 5.45.** Lakistonjoki näytepaikalta ylävirtaan päin. Oja Rinnekoti Säätiön puhdistamolta laskee jokeen merkkikeppien luona.

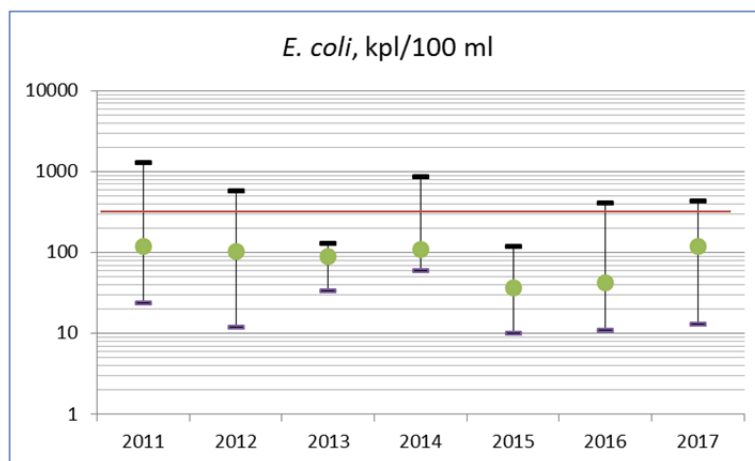
**Kuva 5.49.** Suolistoperäistä kuormitusta osoittavan *E. coli* -bakteerien pitoisuudet (minimi-, mediaani- ja maksimiarvot) vuosittain Keravanjoessa havaintopaikalla K57. Kuvassa punainen viiva on alkutuotannossa veden kastelukäytölle asetettu laatuvaatimus (MMM asetus 1368/2011). Kasteluvessä laatuvaatimus on uimavettä tiukempi.

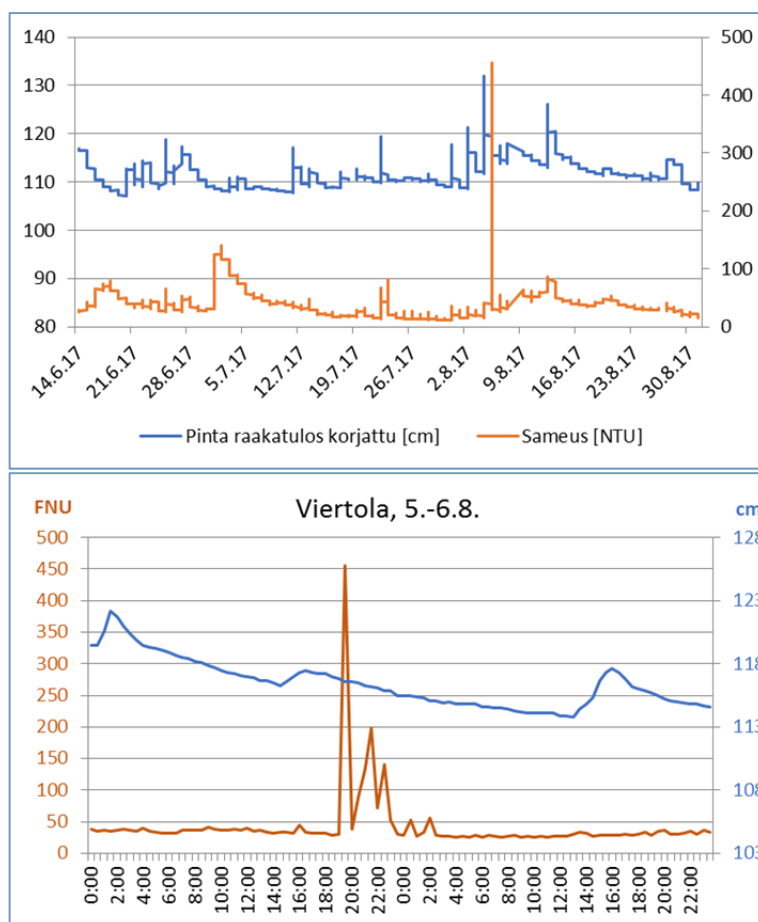
**Kuva 6.8.** Yläkuvassa veden pinnankorkeus ja sameus päivittäin puolen tunnin aikana mitattuna Keravanjoessa ja kesä-elokuussa 2017 ja 5.-6-8-2017.

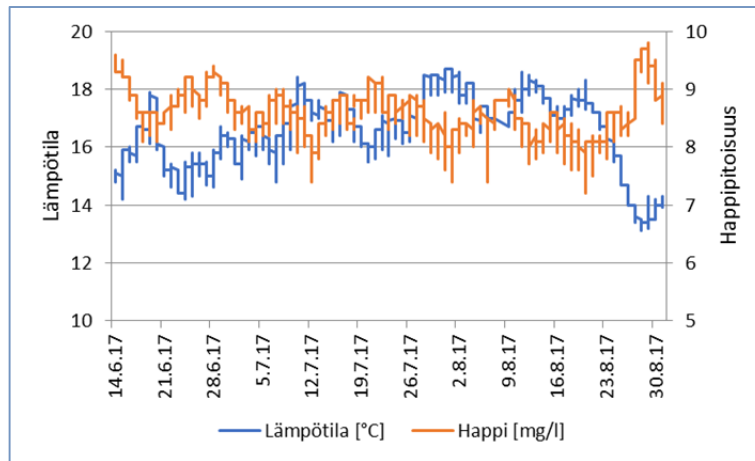
**Kuva 6.11.** Veden lämpötilan ja happipitoisuuden vuorokausiarvot puolen tunnin välein mitattuna Keravanjoen Viertolanrannassa kesällä 2017.

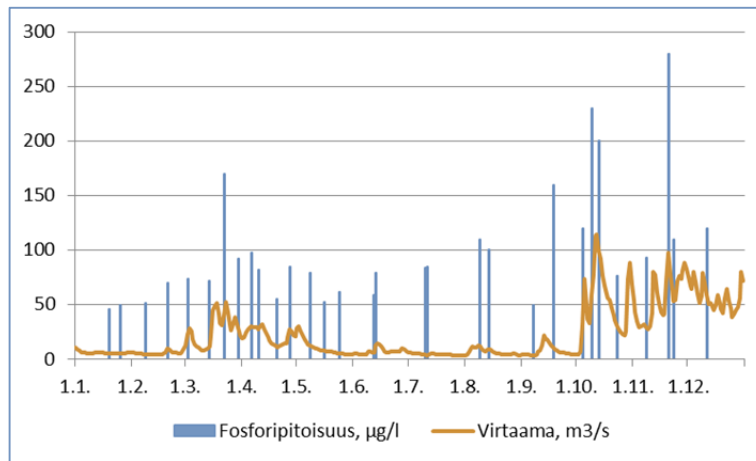
**Kuva 8.3.** Vantaanjoen fosforipitoisuudet ja vuorokausikeskivirtaamat joen alajuoksulla Helsingissä.
