Raportti 22/2018

Lepsämänjoen, Sipoonjoen ja Taasianjoen automaattiseuranta 2017–2018

Vantaanjoen ja Helsingin seudun
vesiensuojeluyhdistys ry

1.2.2019

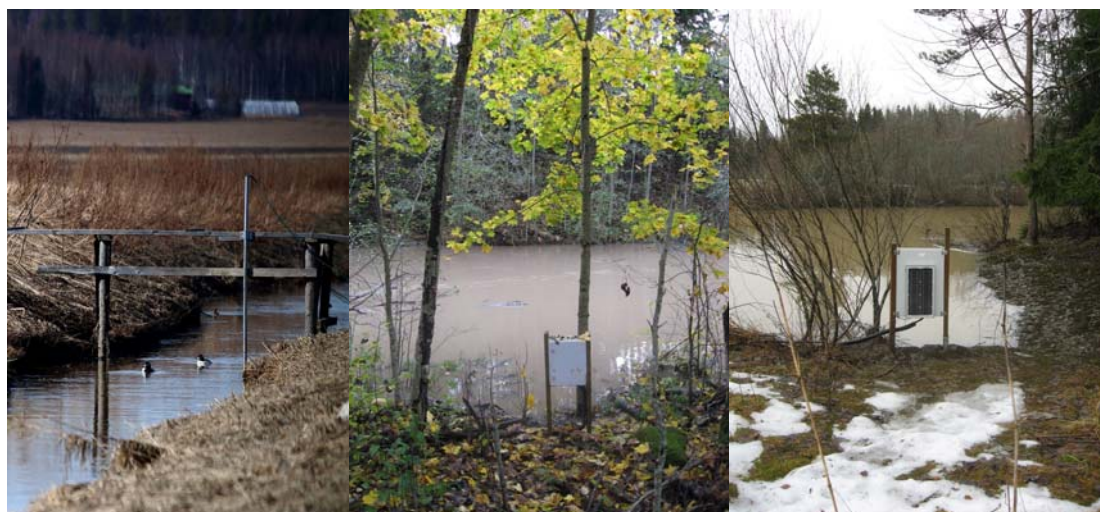
Kuva 2. Lepsämänjoen (kuvaaja Pasi Valkama), Sipoonjoen ja Taasianjoen mittausasemat (kuvaaja Jaana Marttila).

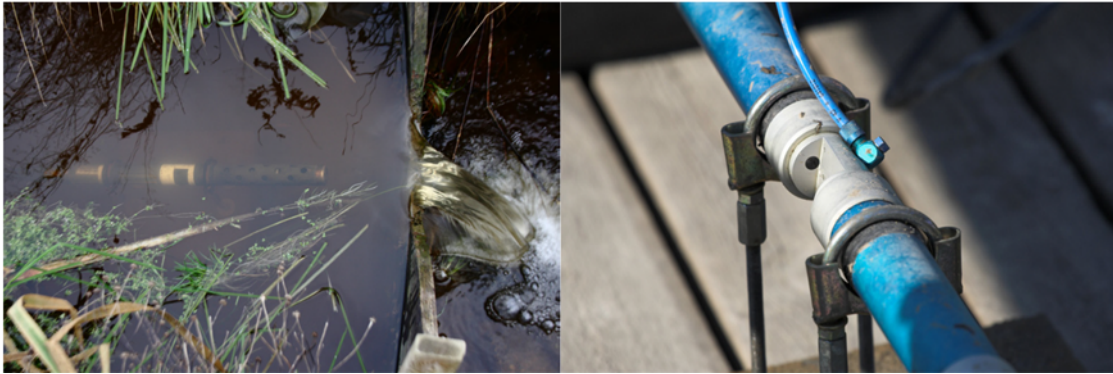
Kuva 2. Vasemmalla YSI:n johtokykyä, sameutta, pH:ta ja lämpötilaa mittaava anturi. Oikealla Scan Spectrolyser automaattisella paineilmapuhdistuksella varustettuna (kuvat Pasi Valkama).

Jokaisella mittausasemalla oli käytössä YSI:n (YSI inc.) valmistama sensori sekä Lepsämänjoen ja Taasianjoen asemilla tämän lisäksi Scanin (Scan Messtechnik) valmistama spektrofotometriaan perustuva sensori 5 mm kyvetin pituudella. YSI 6920 V2 kahden optisen portin sensoreilla mitattiin Sipoonjoella ja Taasianjoella lämpötilaa, johtokykyä, happipitoisuutta, sameutta ja pH:ta. Lepsämänjoella oli käytössä yhdellä optisella portilla varustettu YSI 600 XLM V2 sensori mittamassa lämpötilaa, johtokykyä ja happipitoisuutta.

YSI:n johtokykyksen toiminta perustuu veden aiheuttaman jännitehäviön mittaamiseen neljän nikkelielektrodin avulla. Kahteen elektrodiin johdetaan sähkövirta ja kaksi elektrodia mittaa jännitehäviön. Mitä suurempi on jännitehäviö elektrodien välillä, sitä pienempi on veden johtokyky. Jännitteen muutos konvertoidaan edelleen konduktanssiksi, joka muunnetaan vakio muutujan avulla johtokyvyksi. Johtokyky on hyvin lämpötilariippuvainen muuttuja ja siksi se yleensä esitetäänkin lämpötilakorjattuna (25 °C) arvona.

Sameussensorissa veteen johdetun valosignaalin sirontaa mitataan sensorin detektorilla. Mitä enemmän vedessä on valon sirontaan vaikuttavia hiukkasia (kiintoainetta), sitä enemmän valo hajoaa ja sitä vähemmän takaisin siroavaa valoa detektori havaitsee. YSI:n sameussensoreissa hyödynnetään valonlähteenä LED-valoa joka emittoi 830-890 nm aallonpituuden valoa, jonka takaisin sirontaa mitataan 90 asteen kulmassa LED:in nähden.

Scanin sensorit mittaavat eri aallonpituudella (200-750 nm) tapahtuvan valon vaimenemista valon kulkiessa näytteen läpi. Eri yhdisteiden vaikutus näkyy eri aallonpituusalueilla. Sensori hyödyntää kahta valonlähdettä (xenon), joista toinen toimii referenssinä valon muutoksille laitteen ikääntyessä. Tämä mahdollistaa laitteen sisäisen laaduntarkkailun. Valonlähteen ja detektorin välinen etäisyys (kyvetin pituus) voidaan valita sen mukaan, kuinka sameaa vesi on ja millaisia pitoisuuksia halutaan havaita. Samea vesi vaatii lyhyemmän kyvetin, jotta valo kulkee detektorille asti. Lepsämänjoella ja Taasianjoella oli käytössä 5 mm kyvetillä varustetut sensorit, joilla mitattiin nitraattipitoisuutta. Sensorit oli varustettu automaattisella paineilmapuhdistuksella osana mittausten laadunvarmennusta. Scanin sensorissa sameuden mittauseriaate poikkeaa mittauskulman osalta YSI:n mittaustavasta. Molemmissa mitataan kuitenkin valon sirontaa aiheuttamaa valon vaimenemista. YSI:n käyttämä sameuden yksikkö on NTU (Nephelometric turbidity unit) ja Scanin FTU (Formazin turbidity unit). Yksiköiden nimet viittaavat mitta- ja kalibrointiperiaatteeseen.

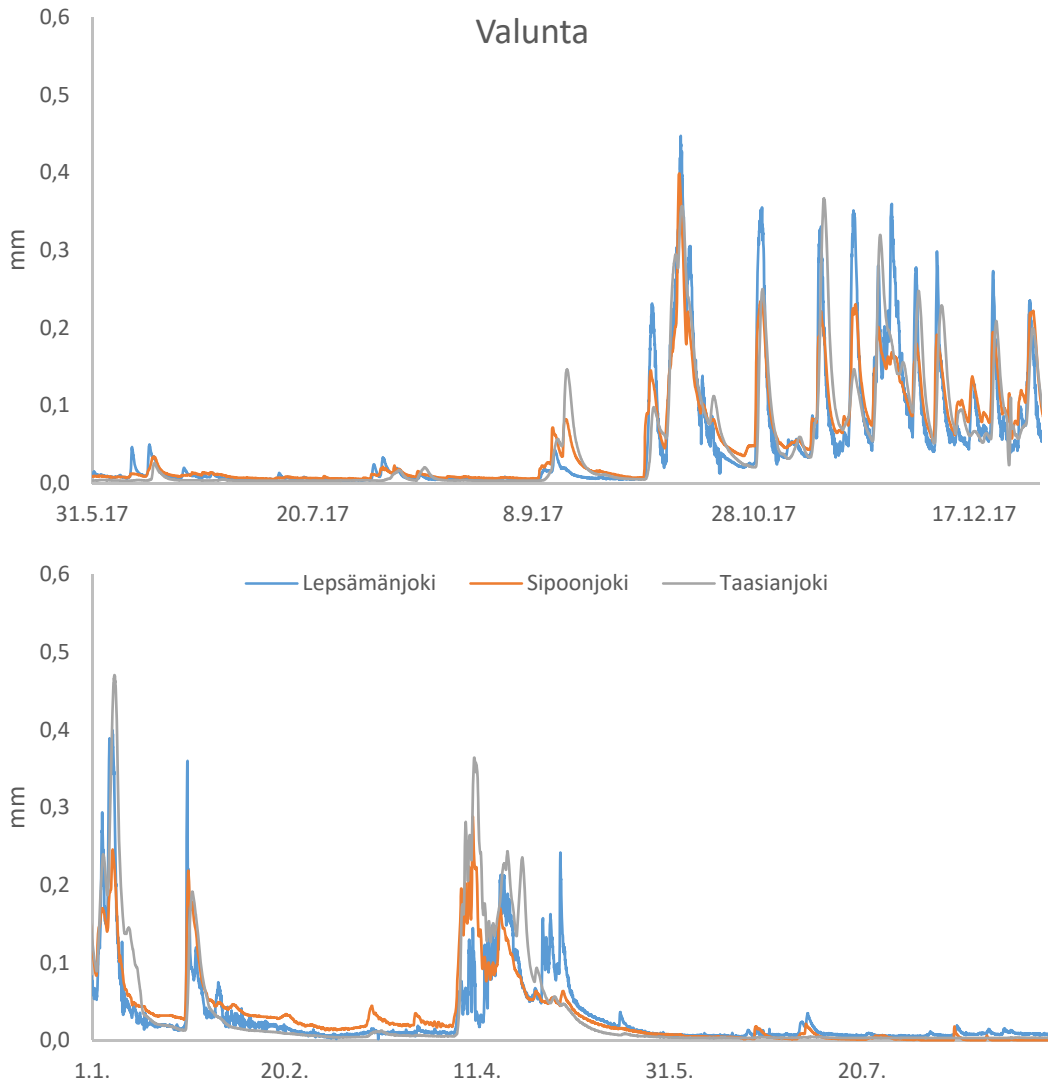
Kuva 5. Seuranta-alueiden valunnat toukokuun lopusta 2017 syyskuun alkuun 2018.

Lepsämänjoen virtaama vaihteli mittausjakson aikana välillä 0,01–2,86 m³/s keskivirtaaman ollessa 0,26 m³/s. Sipoonjoen virtaaman minimiarvo kesällä 2017 oli 0,21 m³/s, mutta 2018 minimiarvosta ei ole varmaa tietoa mittauspaikan alapuolisen patoluukun avaamisen johdettua voimakkaaseen veden pinnan laskuun ja siten pienimpien virtaama-arvioiden epätarkkuuteen. Keskivirtaama koko mittausjaksolla oli kuitenkin 1,80 m³/s ja maksimi 17,17 m³/s. Taasianjoen virtaama vaihteli välillä 0,35–55,39 m³/s keskivirtaaman ollessa 5,09 m³/s. Korkeimmillaan virtaamat olivat lokakuussa, mutta lähes yhtä korkea virtaamapiikki syntyi talvitulvan yhteydessä tammikuun 2018 alussa. Syksyn 2017 sademäärät (loka-joulukuu) olivat ennätysellisen korkeita (taulukko 3). Seurantakohteiden tuntikohtainen valunta on esitetty kuvassa 5.

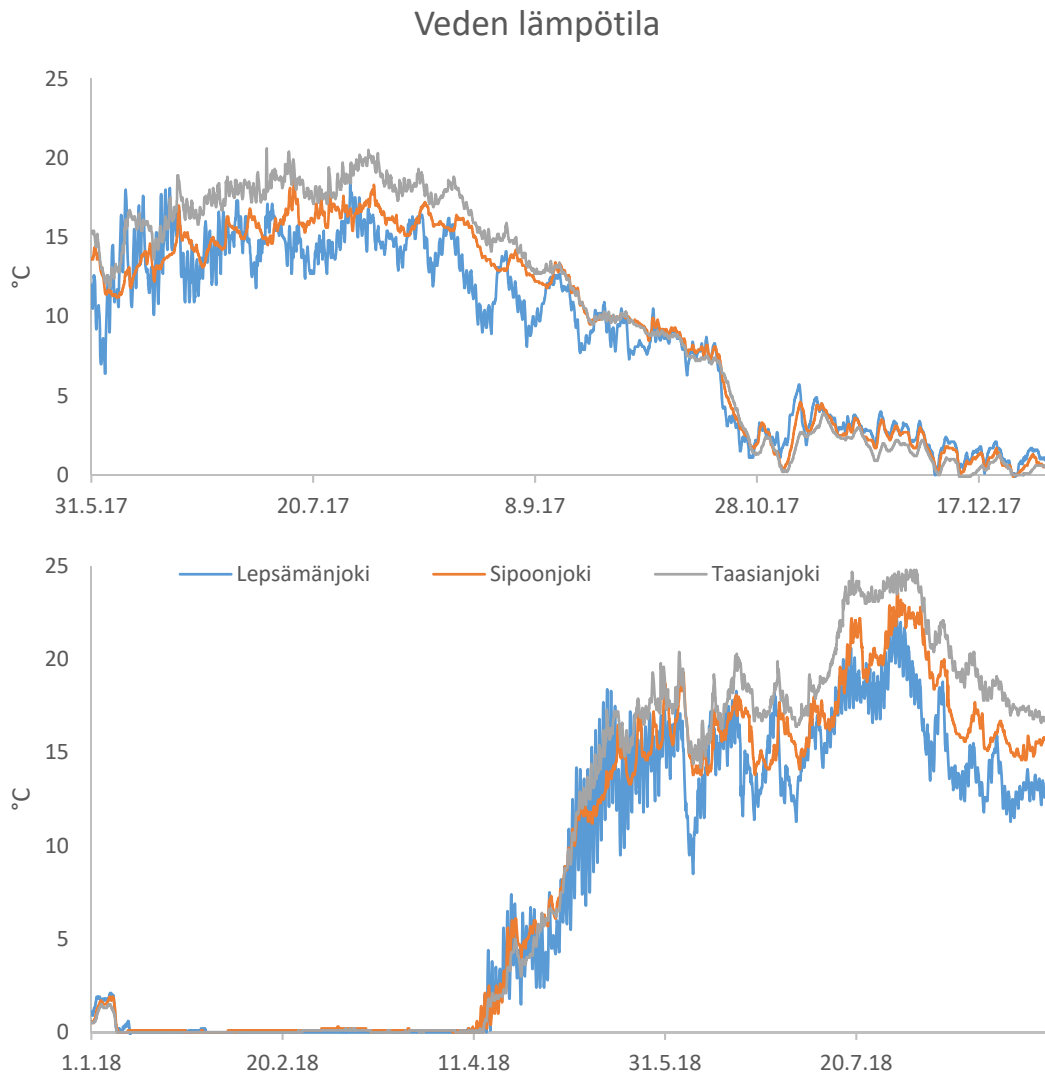
Kuva 6. Veden lämpötilan muutokset mittausasemilla toukokuun lopusta 2017 syyskuun alkuun 2018.

Taasianjoen lämpötila oli keskimäärin tutkimuksen joista korkein (10,0 °C) ja Lepsämänjoen matalin (8,4 °C). Vuorokauden aikainen vaihtelu on kuitenkin Lepsämänjoessa paljon voimakkaampaa, kuin Sipoonjoessa ja Taasianjoessa (kuva 6). Lepsämänjoen vettä jäädyttää erityisesti ke-säaikana pohjavesi, jota jokeen purkautuu I Salpausselän reunamuodostuman uumenista. Kesällä pohjaveden osuus voi joessa olla merkittävä.

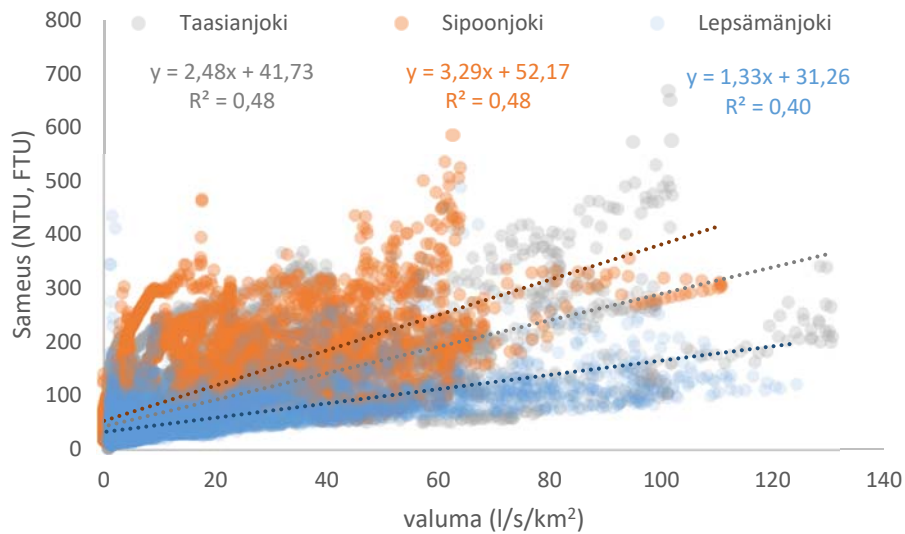
Kuva 12. Pinta-alaakohtaisen valuman ja veden sameuden suhde kertoo erikokoisten valuma-alueiden eroosioherkkyydestä.

Tarkasteltaessa laajemmalla aikaskaalalla pinta-alakohtaista valuman ($l/s/km^2$) ja sameuden välistä yhteyttä (kuva 12), voidaan havaita, että kaikkein eroosioherkin valuma-alue on Sipoonjoki. Mitä enemmän vettä valuma-alueelta virtaa pois, sitä suuremmaksi kasvaa veden sameus uomassa. Valuman ja sameuden välinen kulmakerroin Sipoonjoessa on yli kolme, Taasianjoessa noin 2,5 ja Lepsämänjoessa reilut yksi. Tämä tarkoittaa sitä, että sama vesimäärä huuhtoo suuremman määrän kiintoainetta Sipoonjoen, kuin Taasianjoen tai Lepsämänjoen valuma-alueilta. Mitä eroosioherkempi on valuma-alue, sitä jyrkempi on kulmakerroin. Kasvipeitteisyyden eroosiota vähentävä vaikutus näkyy Lepsämänjoen tuloksissa selvästi.
