Vantaanjoen yhteistarkkailu

Vedenlaatu ja piilevät 2018

Vantaanjoen ja Helsingin seudun
vesiensuojeluyhdistys ry

Raportti 11/2019

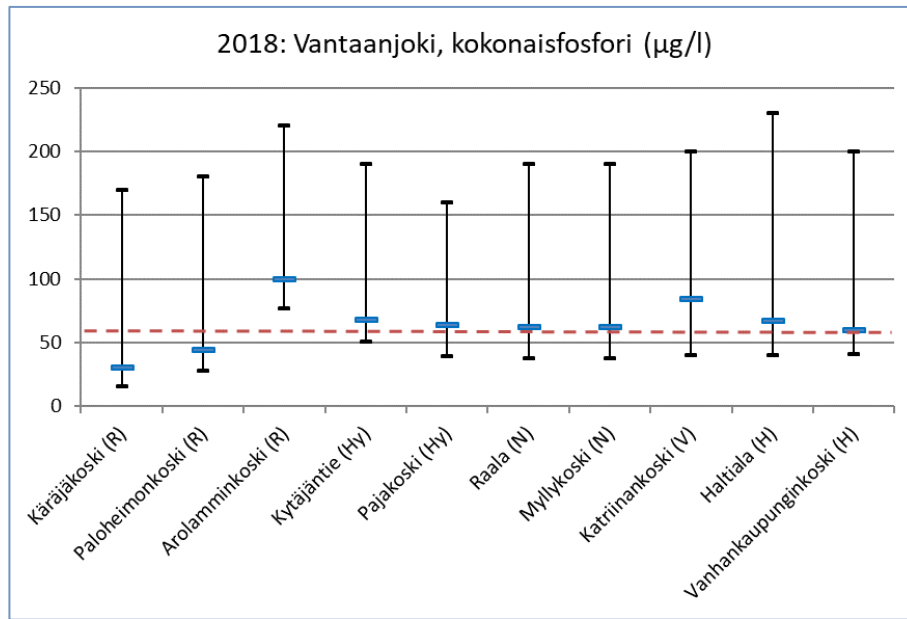
Kuva 1. Kokonaisfosforipitoisuudet (minimi, mediaani, maksimi) Vantaanjoessa vuonna 2018. Fosforikuvassa on punainen pisteiviiva tasolla 60 µg/l, joka on savimaiden joissa hyvän ekologisen tilan raja.

Vantaanjoen keski- ja alajuoksulla veden fosforipitoisuus oli lähellä tavoitetasoa 60 µg/l (Kuva 1). Vantaan Katriinankoskessa taso ylittyi, kun länsipuolen peltovaltaisten sivujokien vedet lasivat pääuomaan.

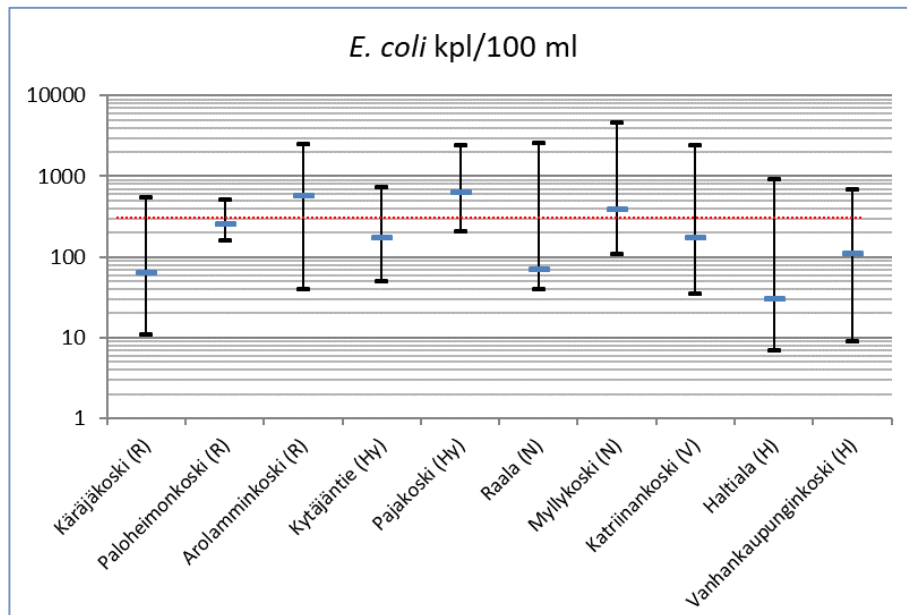
Kuva 2. Jätevesivaikutusta osoittava *E. coli* -bakteerien pitoisuus (minimi, mediaani, maksimi) Vantaanjoessa vuonna 2018. Punainen viiva on alkutuotannossa veden kastelukäytölle asetettu laatuvaatimus (MMM asetus 134/2006).

Vantaanjoen veden hygieeninen laatu heikkeni Riihimäen Arolamminkoskessa, Hyvinkään Pajakoskessa ja Nurmijärven Myllykoskessa jätevesien vaikutuksesta. Näillä alueilla vesi ei soveltunut esim. lehtivihannesten kasteluun. Joen alajuoksun uimapaikoilla veden bakteeripitoisuudet eivät rajoittaneet veden uimakäyttöä (kuva 2).

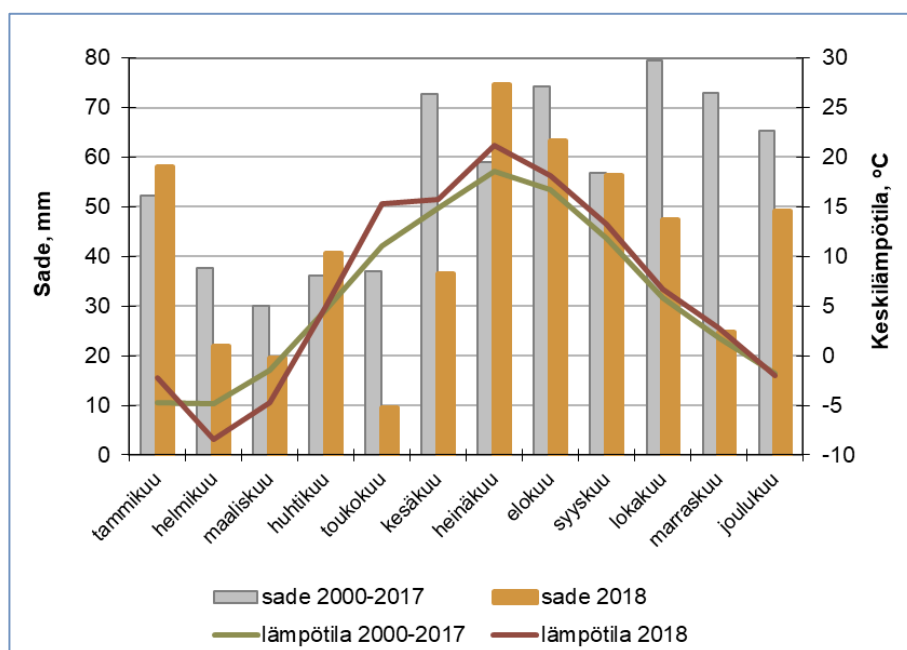
Kuva 3.1. Kuukauden keskilämpötila ja sadesumma Vantaalla vuonna 2018 ja vertailujaksolla 2000-2017. (Tiedot: Ilmatieteen laitos/Avoin data)

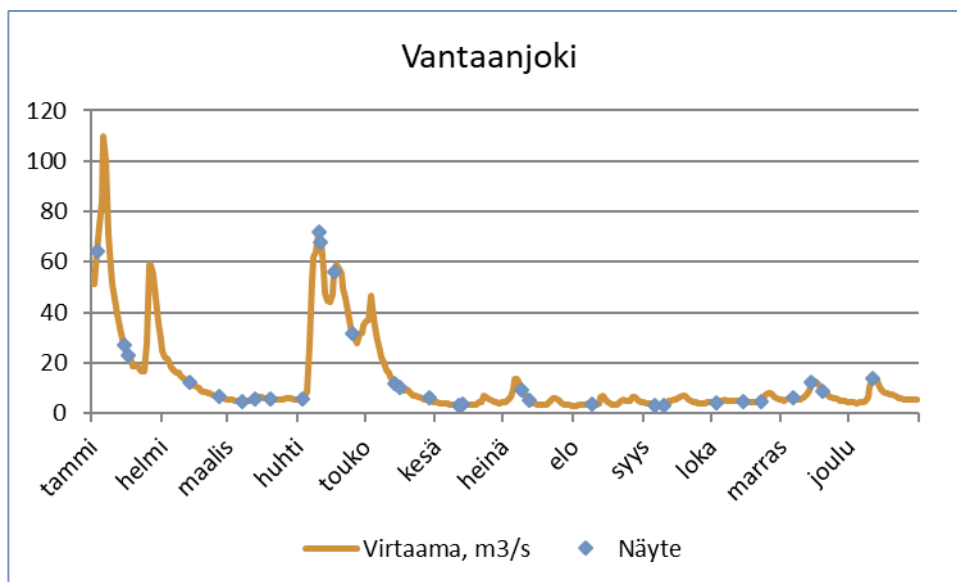
Kuva 3.2. Vantaanjoen vuorokausikeskivirtaama (m³/s) Helsingin Oulunkylässä vuonna 2018 sekä näytteenottoajankohta joen alajuoksulla. (tiedot: Syke/Avoin tieto)

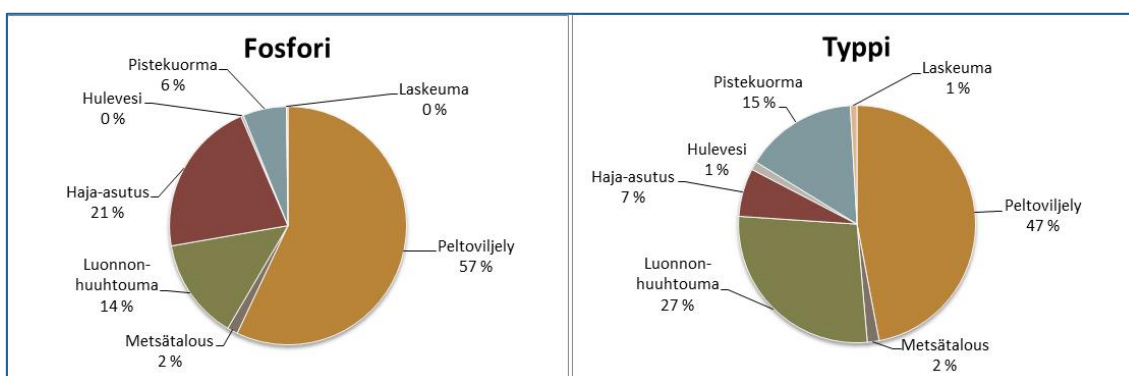
Kuva 4.2. Vantaanjoen mereen kuljettaman ravinnekuorman jakautuminen kuormituslähteittäin (2011-2016) SYKE-WSFS-Vemala V1 -mallin laskemana.

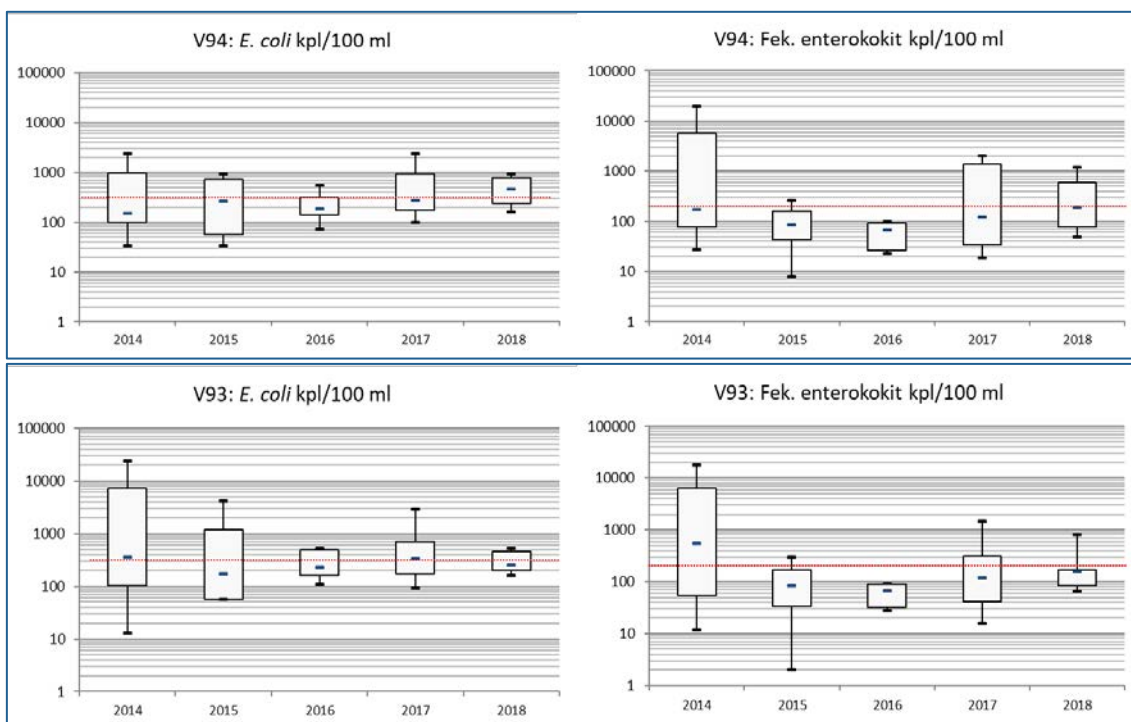
Kuva 5.5. Ulosteperäisten indikaattoribakteerien pitoisuus Paloheimonkosken yläpuolella (V94) ja alapuolella (V93) vuosina 2014–2018. Kuvissa on punainen viiva merkkinä alkutuotannossa veden kastelukäytölle asetetuista laatuvaatimuksista (MMM asetus 1368/2011).

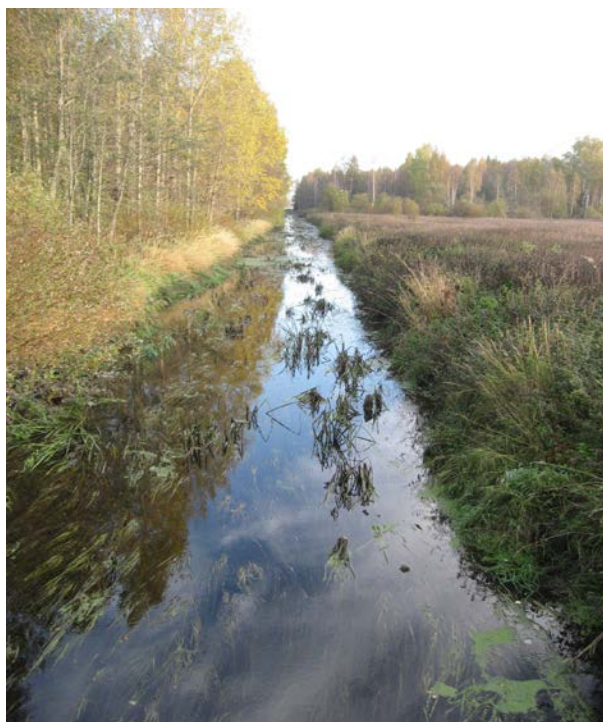
Kuva 5.9. Vantaanjoen kasvillisuus on rehevää Silmäkenevan kohdalla kasvillisuuden hyötyessä jätevesien ravinteista. (kuva: VHVSY/JM)

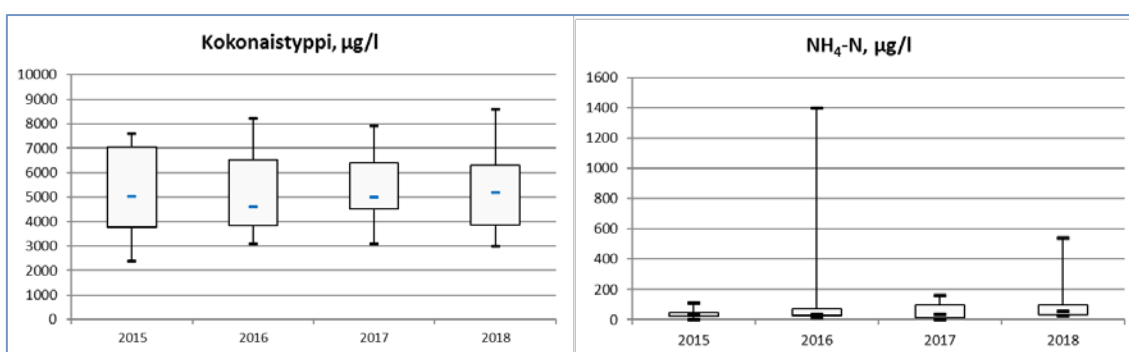
Kuva 5.12. Kokonaistypen ja ammoniumtypen pitoisuudet Arolamminkoskessa (V84) vuosina 2015-2018. Kuvan laatikkokaaviossa laatikon alareuna vastaa alaneljännestä, yläreuna yläneljännestä, alin ja ylin poikkiviiva ovat aineiston pienin ja suurin arvo ja laatikossa oleva poikkiviiva on mediaani. Havaintoja oli vuosittain vähintään 12.

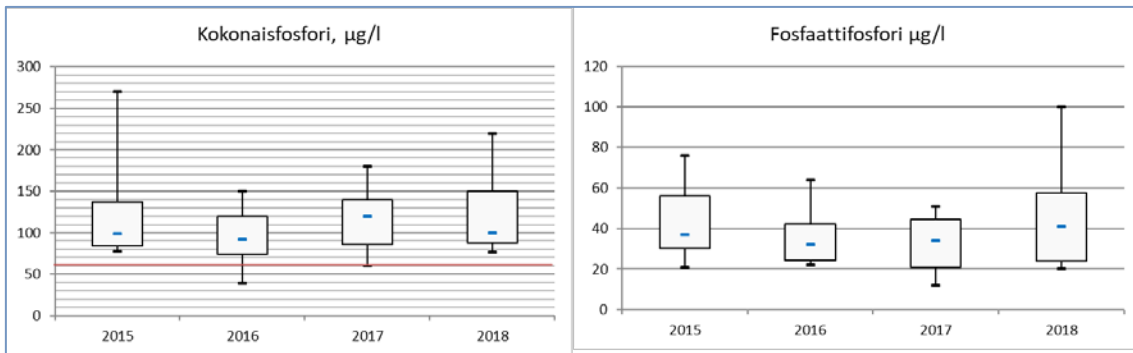
Kuva 5.13. Vantaanjoen fosforipitoisuus Arolamminkoskessa vuosina 2015-2018 ylitti selvästi hyvän ekologisen tilan laatutavoitteen (punainen viiva). Kuvan laatikkokaaviossa laatikon alareuna vastaa alaneljännestä, yläreuna yläneljännestä, alin ja ylin poikkiviiva ovat aineiston pienin ja suurin arvo ja laatikossa oleva poikkiviiva on mediaani.

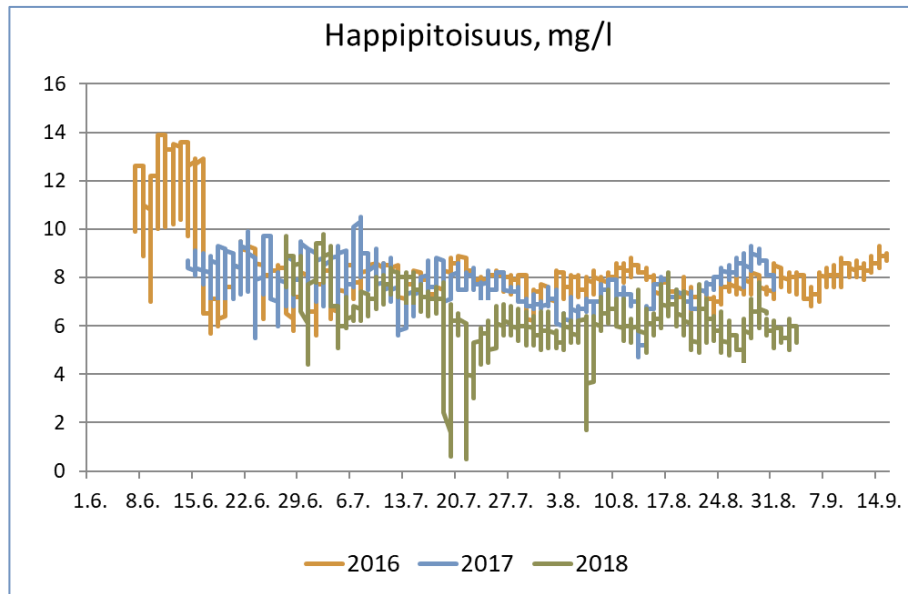
Kuva 5.16. Vantaanjoen Arolamminkoskessa veden happipitoisuus oli kesällä 2018 välttävä.

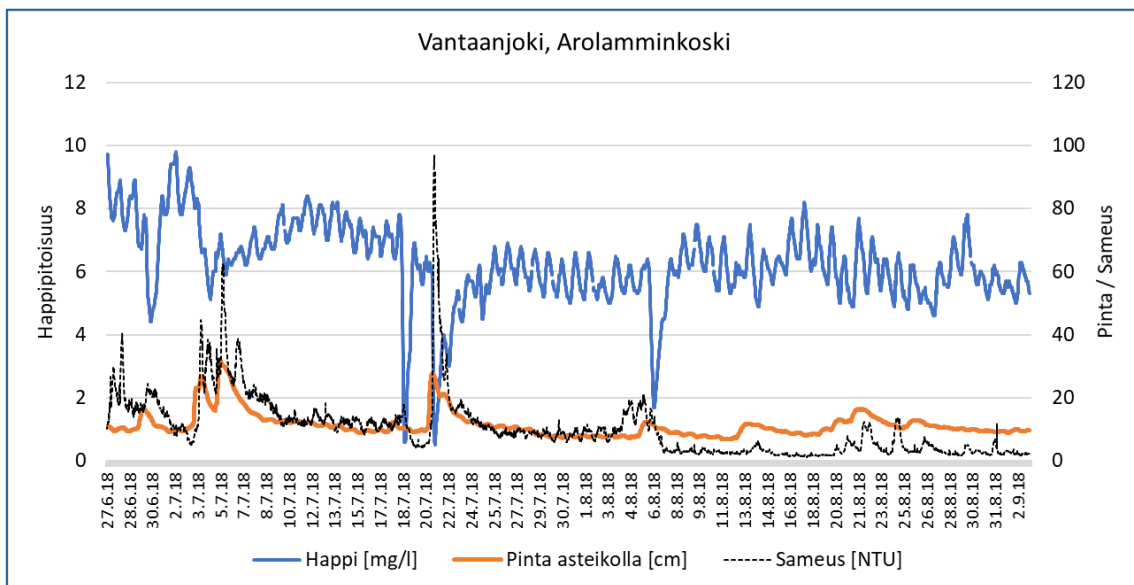
Kuva 5.17. Vantaanjoen Arolamminkoskessa veden happipitoisuus, pinnankorkeus ja sameus kesällä 2018.

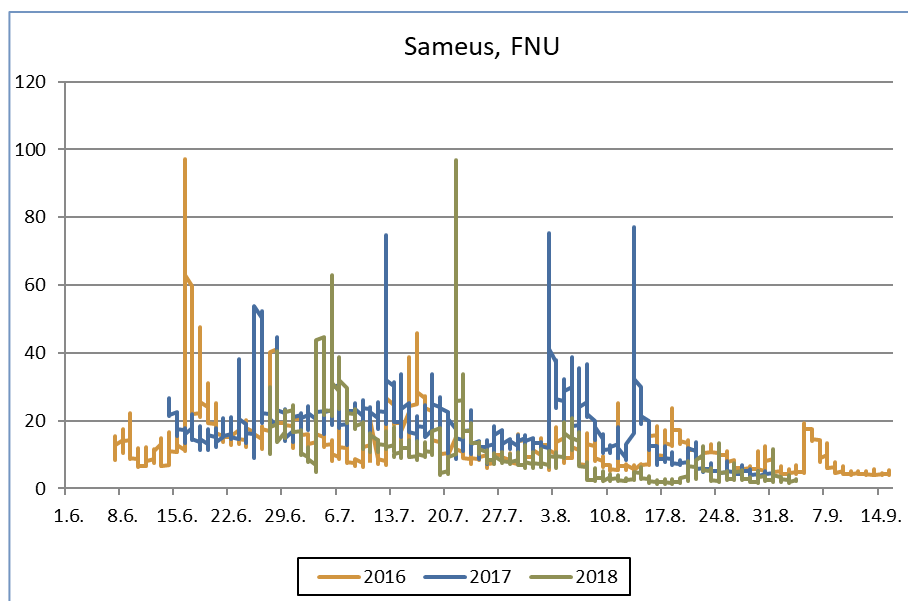
Kuva 5.18. Vantaanjoen Arolamminkoskessa veden sameus oli alimmillaan elokuun lopulla, jolloin säätila oli kesäinen.

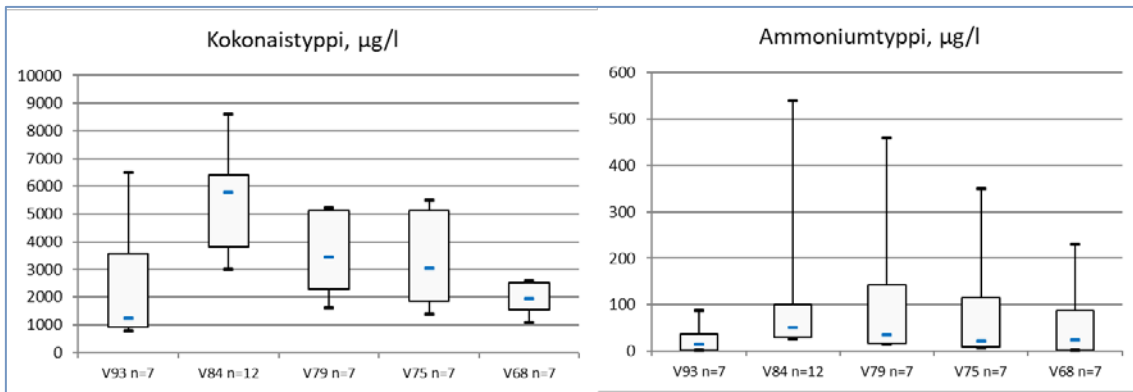
Kuva 5.22. Typpipitoisuudet Vantaanjoen yläjuoksun pistekuormitetulla alueella. Kuvan laatikko-kaaviossa laatikon alareuna vastaa alaneljännestä, yläreuna yläneljännestä, alin ja ylin poikkiviiva ovat aineiston pienin ja suurin arvo ja laatikossa oleva poikkiviiva on mediaani.

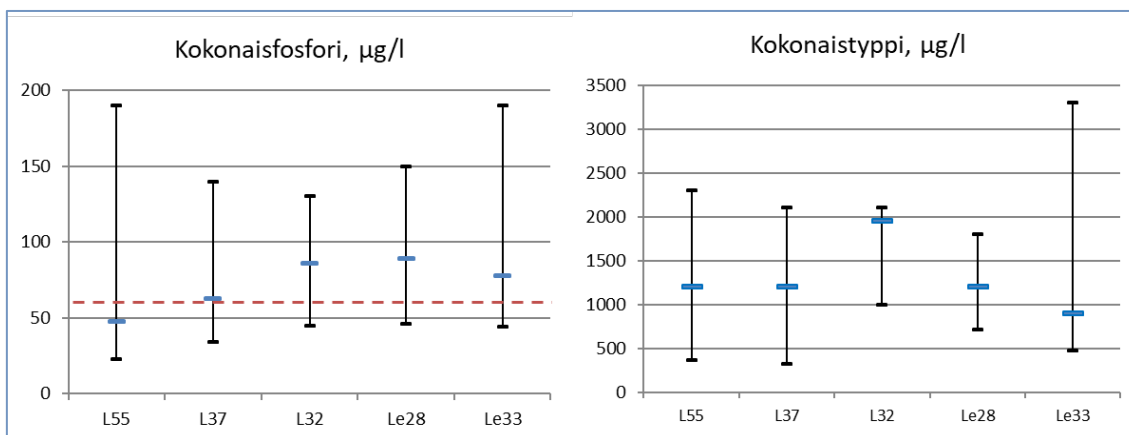
Kuva 5.35. Ravinnepitoisuuksien mediaanit, minimit ja maksimit Klaukkalan puhdistamon vaikutusalueella (L32 ja Le28) sekä vertailualueilla (L37 ja Le33) vuonna 2018.

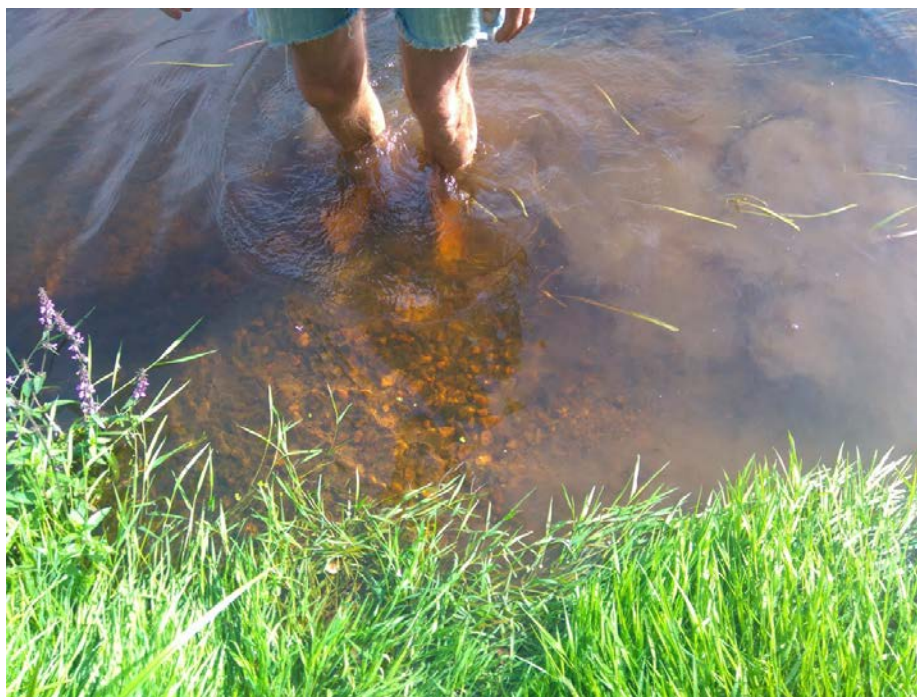
Kuva 5.46. Hienoaineksen liettämä kutosoraikko Vantaanjoen Pajakoskessa 9.8.2018. (Kuva: VHVSY/ HV)

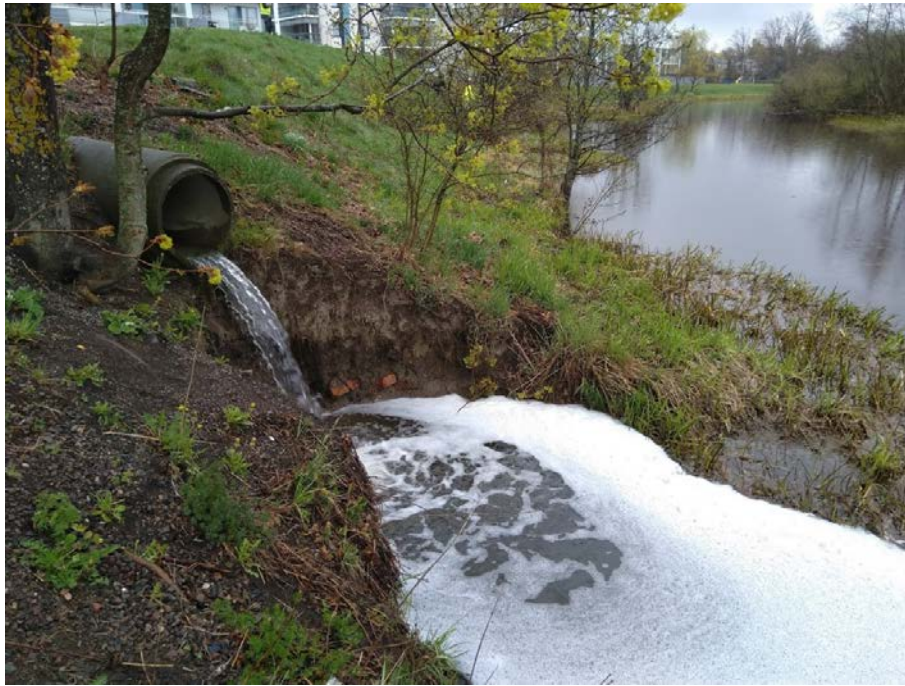
Kuva 9.1. Kaupunkialueella jokien vaahtoamisesta tulee ajoittain kyselyjä. Se on virtavesissä tavallista sateen jälkeen. Kuvassa jokipenkkaa sortanut hulevesirumpu tuo vesiä pientalovaltaiselta asuntoalueelta Keravanjokeen. (kuva: VHVSY/HV)
