Raportti 19/2019

VHVSY ry:n sähkökoekalastukset vuonna 2019

Vantaanjoen ja Helsingin seudun
vesiensuojeluyhdistys ry

25.11.2019

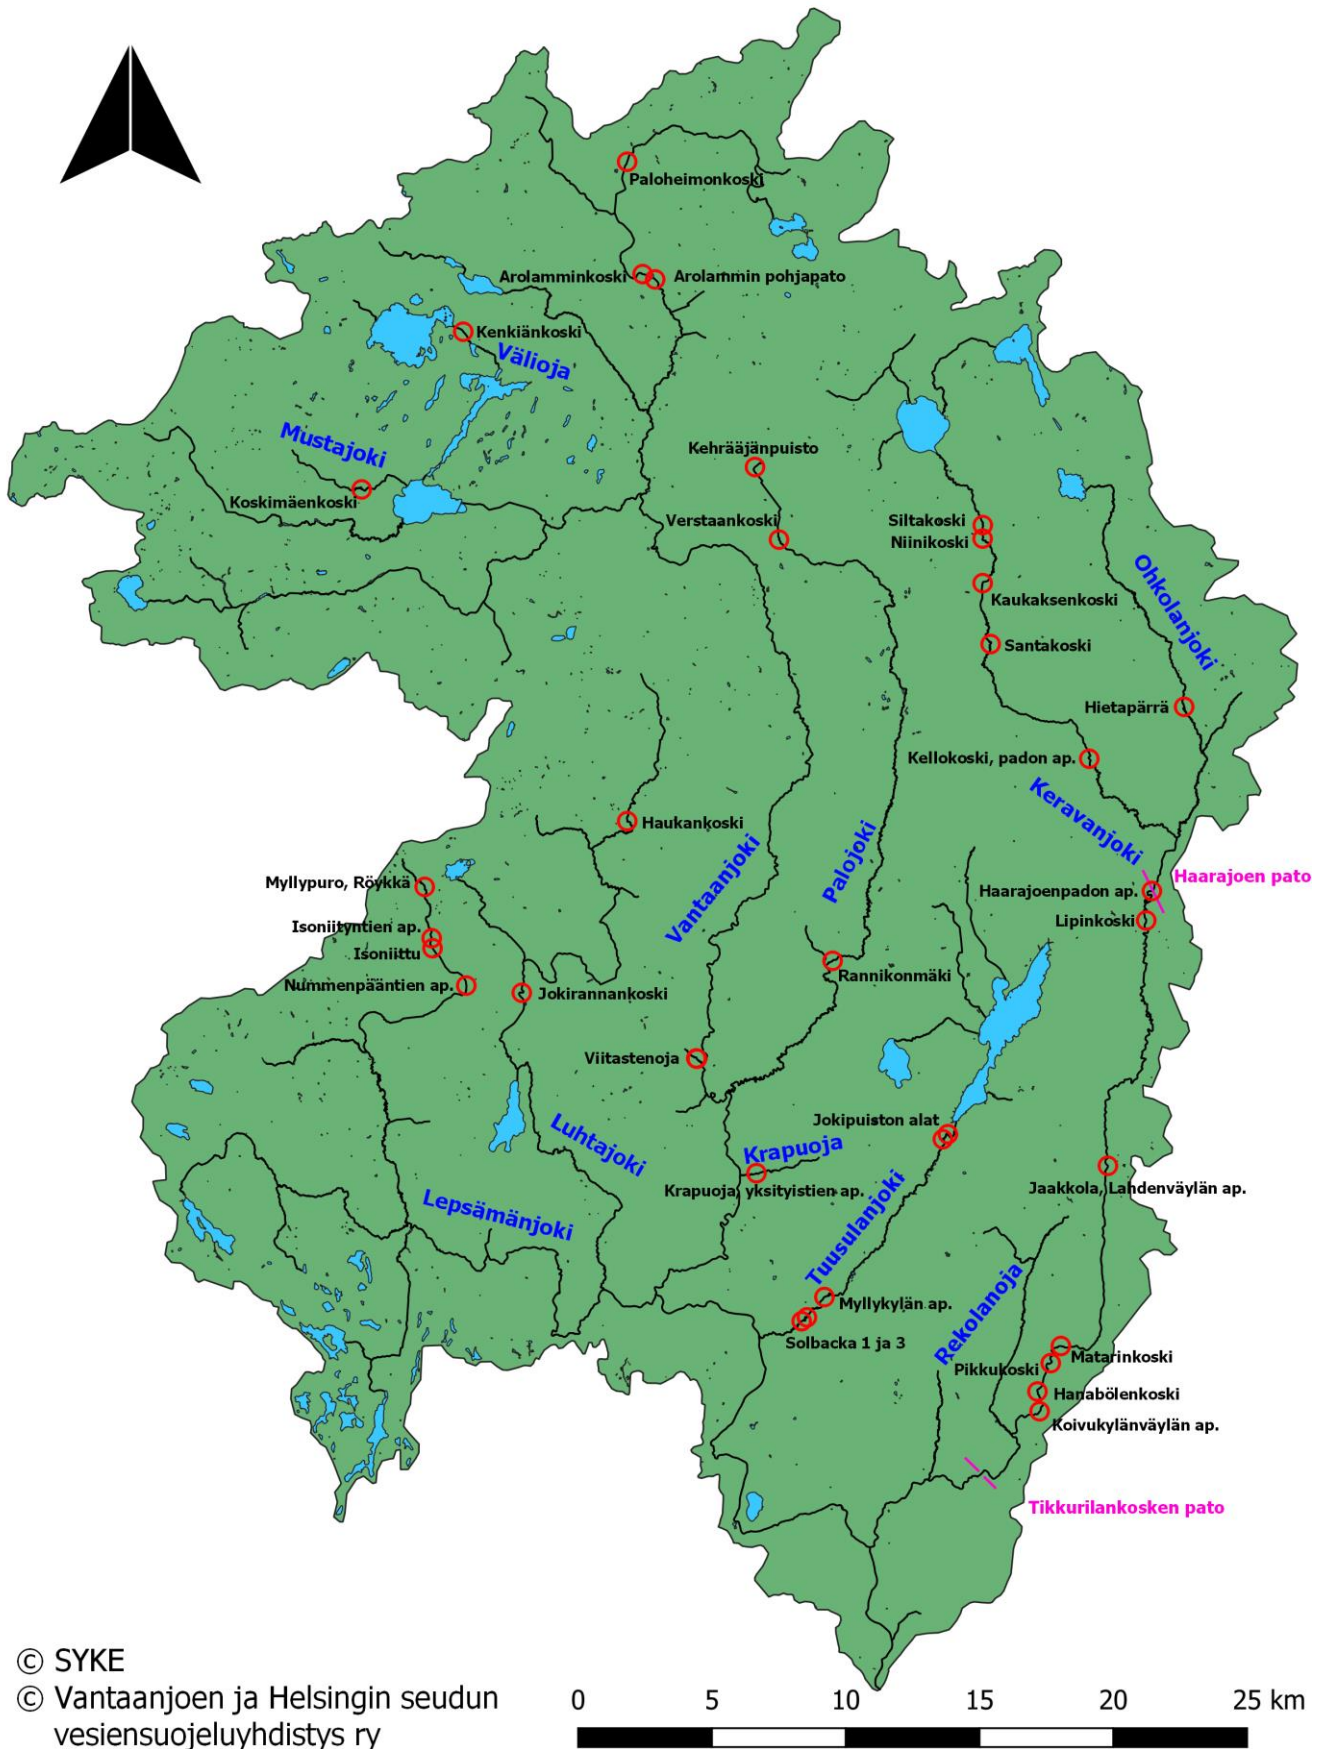
Kuva 1. VHVSY ry:n vuonna 2019 sähkökoekalastetut koealat.

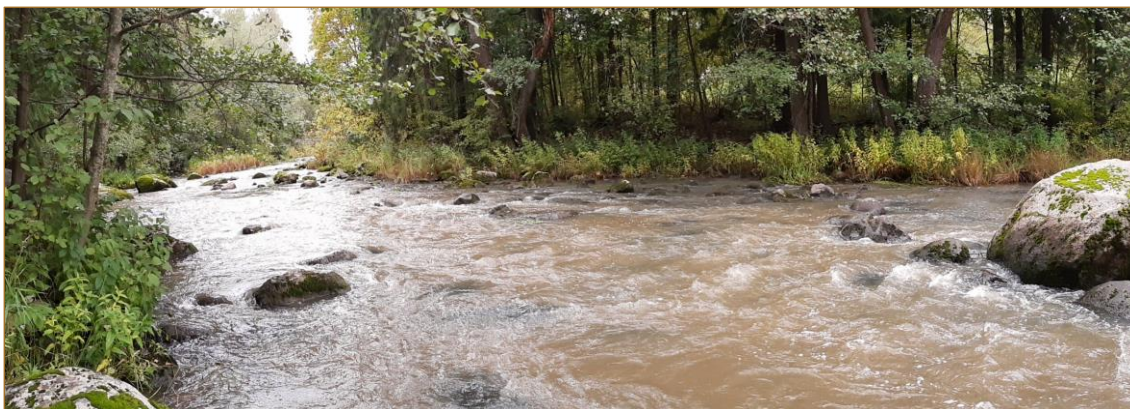
Kuva 3. Hanabölenkosken koeala syyskuussa 2019.

Hanabölenkoski sijaitsee reilun kilometrin alavirtaan Pikkukoskelta ja on noin 200 metriä pitkä. Koekalastuksessa saatiin saaliiksi kaksi taimenen kesänvanhaa (0+) poikasta, kaksi haukea, kaksi töröä sekä toistakymmentä kivenuoliaista ja 25 kivisimppua. Taimentiheys oli alhainen, vain 1,6 yksilöä aaria kohden. Kova virta sekä koealan syvyys yhdistettynä sameaan veteen heikensi kalojen pyydystettävyyttä ja useamman taimenen havaittiin karkaavan haavin ulottumattomiin kalastuksen aikana.

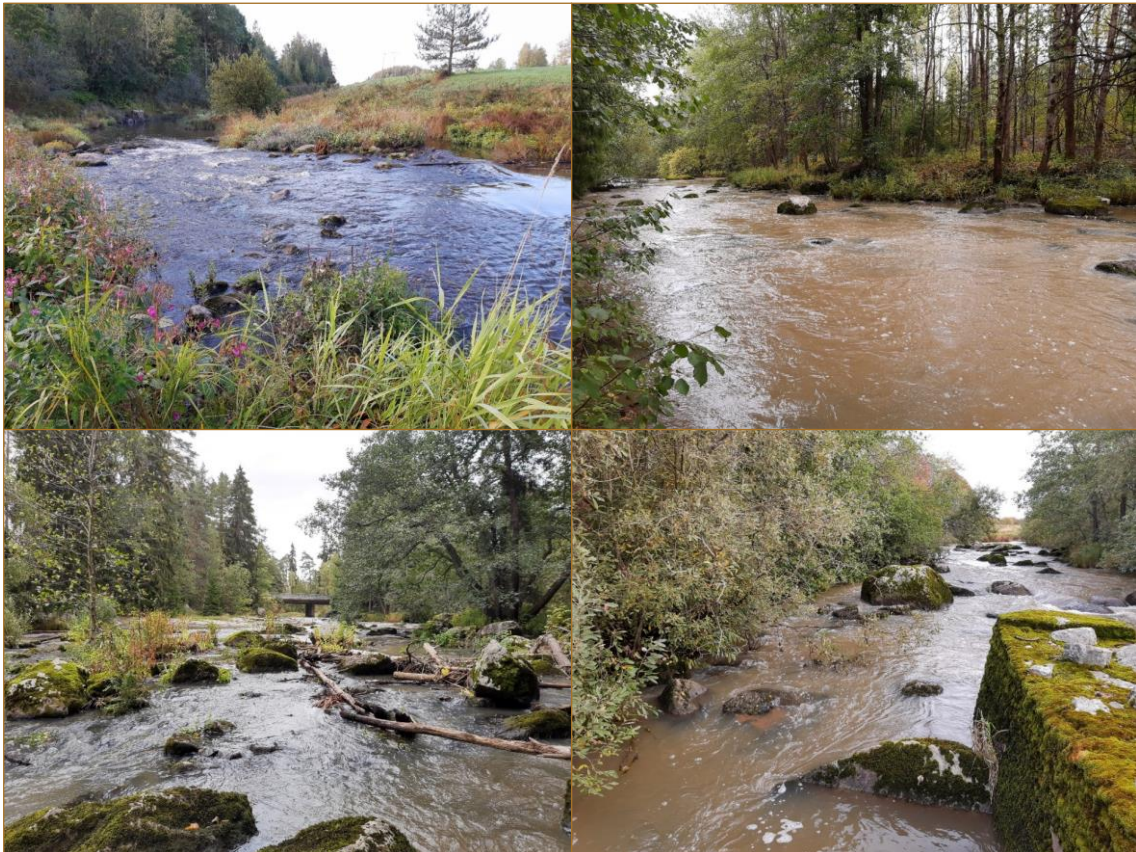
Kuva 4. Keravanjoen koealat, jotka kalastettiin ensimmäistä kertaa. Vasemmalta oikealle ylhäällä Jaakkolan pohjapadon koski ja Matarinkoski, alhaalla Pikkukoski ja Koivukylän alapuolinen koski. Viimeisessä kuvassa näkyy myös kosken keskellä oleva vanhan sillan raunio.

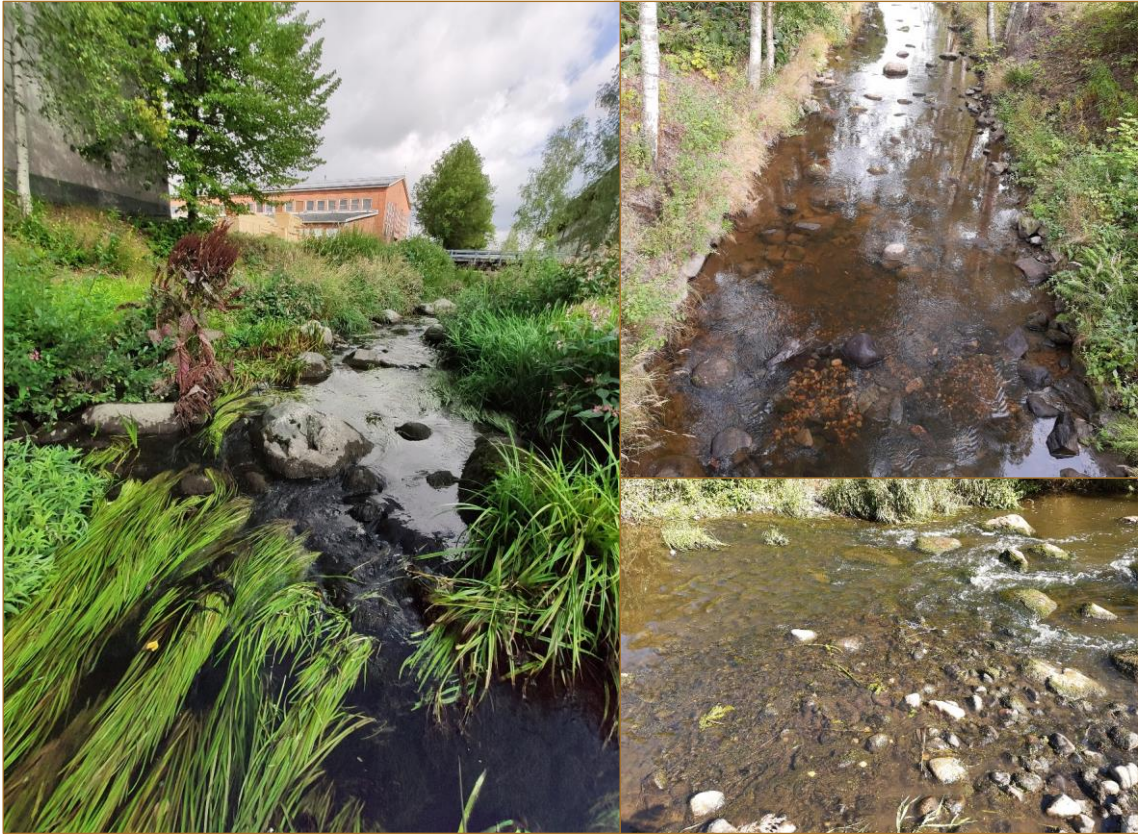
Kuva 5. Vantaanjoen koekalastusalat 2019. Vasemmalta oikealle Paloheimonkoski, Arolamminkoski (ylempi oikea) ja Arolammin pohjapato (alempi oikea).

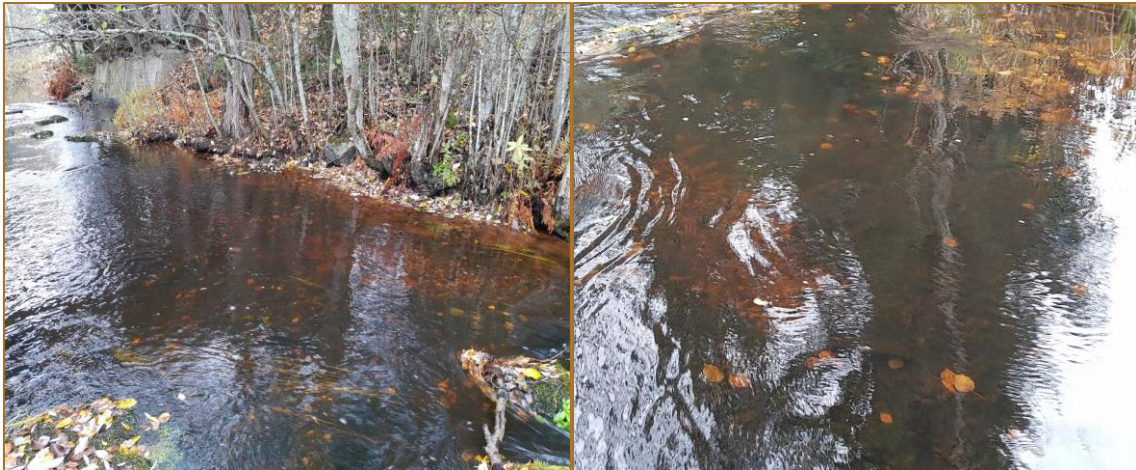
Kuva 12. Paikallisten taimenemojen kaivamia kutupesä Keravanjoen Rieskakosken (vas.) ja Siltakosken (oik.) huolletuilla kutusoraikoilla.

Luonnonlisäntymisestä tehtiin havaintoja myös syksyllä 2019, jolloin Siltakosken vuonna 2016 huolletulla soraikolla havaittiin kuitenkin yksi taimenen kutupesä. Kutupesiä havaittiin myös Rieskakosken (Myllykoski) huolletulla soraikolla (kuva 12). Kutupesähavaintojen pohjalta voidaan olettaa, että alueelta tullaan saamaan taimenen 0+ poikasia ensivuoden sähkökalastuksissa.
