Vantaanjoen vesistön vedenlaatu ja kuormitus Yhteistarkkailuraportti 2017-2019

Vantaanjoen ja Helsingin seudun
vesiensuojeluyhdistys ry

28.5.2020

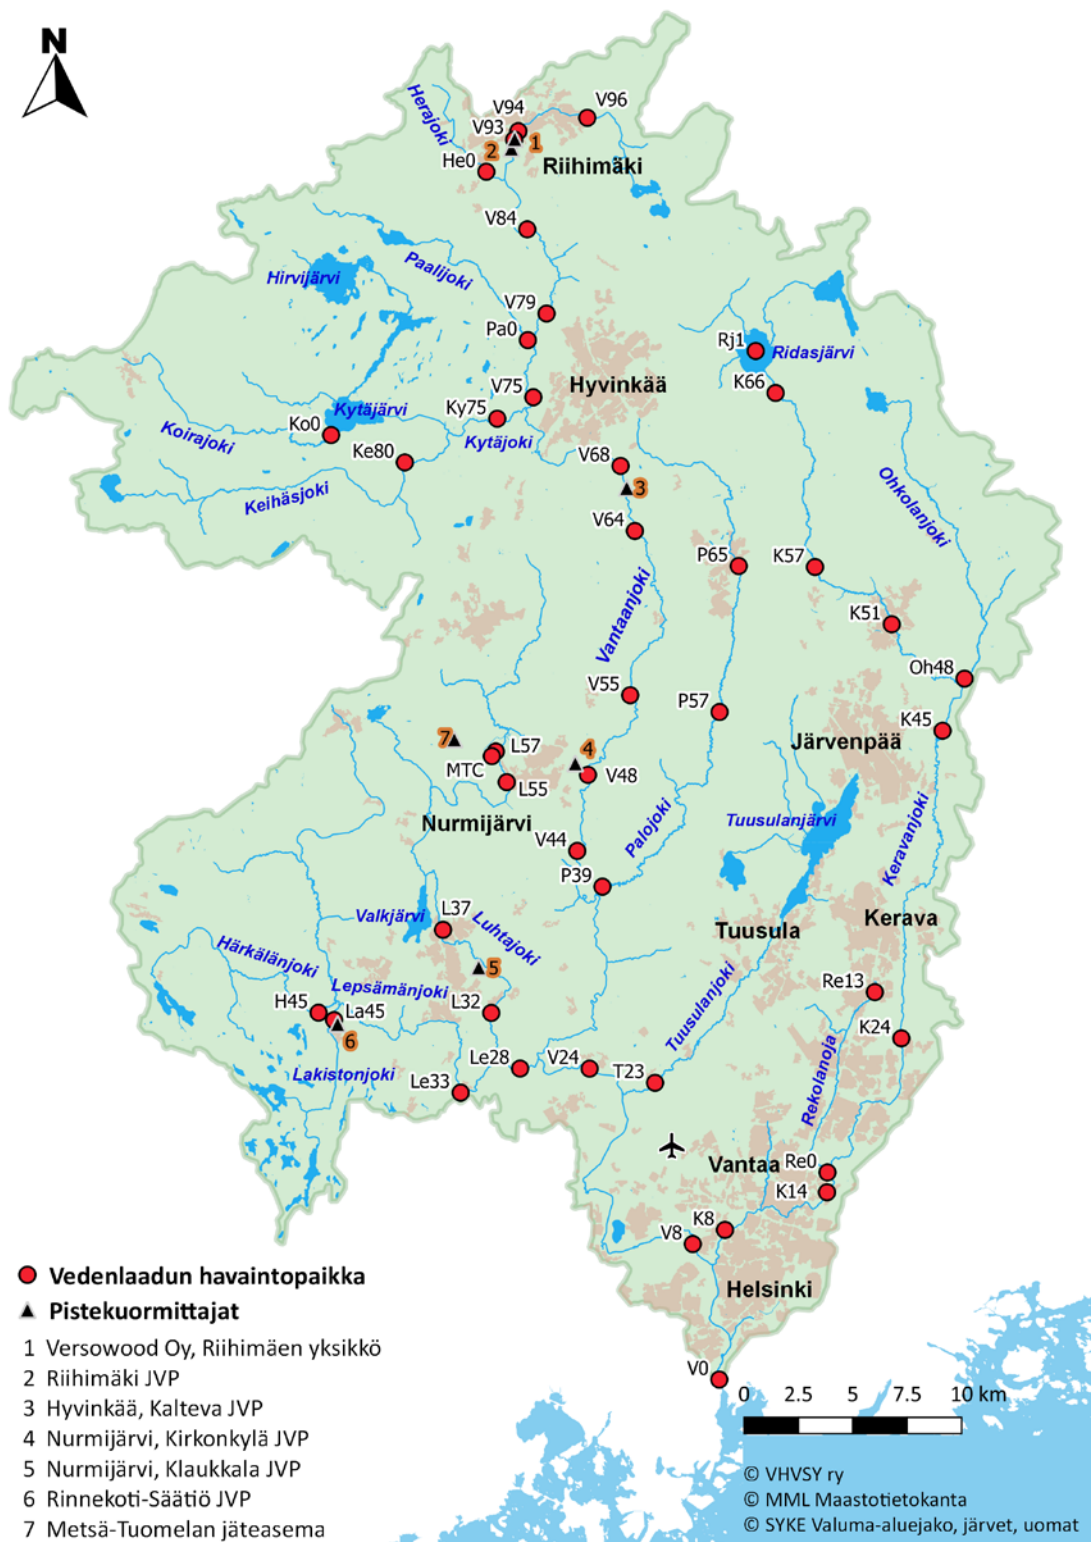
Kuva 2.1. Vantaanjoen yhteistarkkailun vedenlaadun havaintopaikat ja pistekuormittajat. Havaintopaikkojen sijaintitiedot ovat liitteessä 1.

Vantaanjoen yhteistarkkailussa tehtiin vuonna 2019 vedenlaadun tarkkailua 35 havaintopaikalla (liite 2, kuva 2.1). Purohavaintopaikoilla perustarkkailukertoja oli 3-5 ja jokihavaintopaikoilla 5-12. Lisäksi jokisuulta otettiin ylivirtaamakaudella lisänäytteitä ja satunnaispäästötilanteissa tarkkailua täydennettiin lisänäyttein.

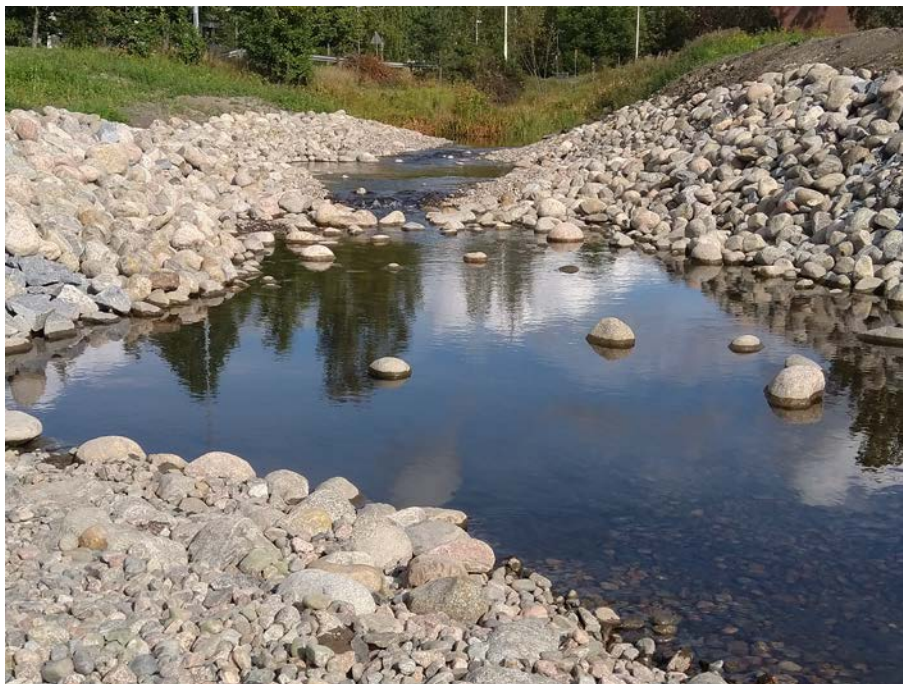
Kuva 4.2. Vantaanjokeen Riihimäellä rakennettu uusi tekokoski.

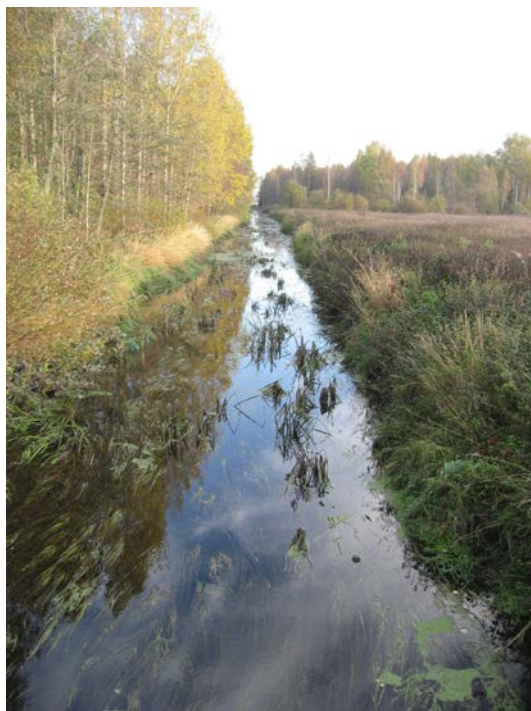
Kuva 4.11. Vantaanjoen kasvillisuus on rehevää Silmäkenevan kohdalla kasvillisuuden hyötyessä jätevesien tuomista ravinteista (kuva VHVSY).

Vantaanjoen virratessa kaupunkialueelta alavirtaan se halkoo Silmäkenevan suon ja saa lisävesiä Herajoesta (kuva 4.11). Samalla Riihimäen puhdistamolta jokeen johdettu kuorma laimenee. Herajoessa kokonaisfosforipitoisuuden vuosimediaani (2017-2019: 52 µg/l) oli Vantaanjoen kaupunkialuetta vastaava, mutta typpipitoisuus (2017-2019: 2200 µg/l) selvästi korkeampi, mutta se laimensi silti jätevesien vaikutusta Vantaanjoessa.

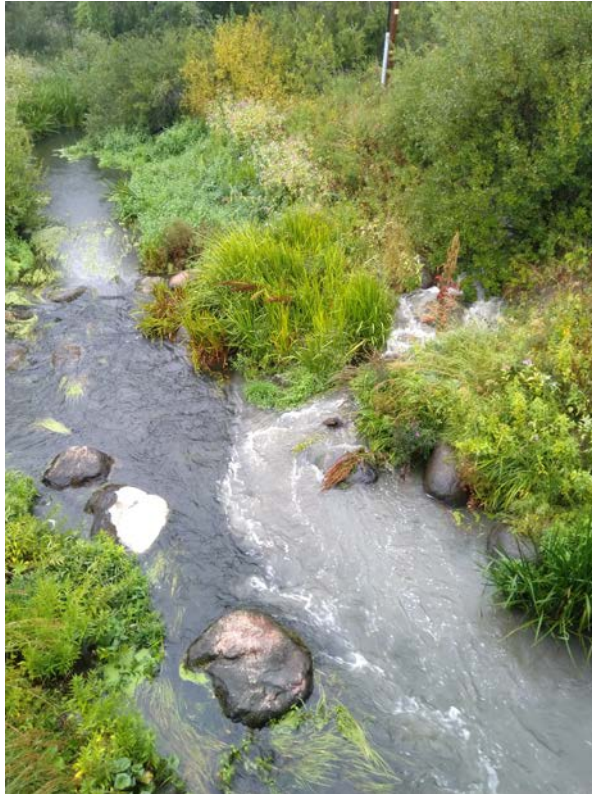
Kuva 4.25. Vantaanjoen havaintopaikan V75 yläpuolella jokeen laskee oja (kuvassa oikealta), johon tulee paljon hulevesiä.

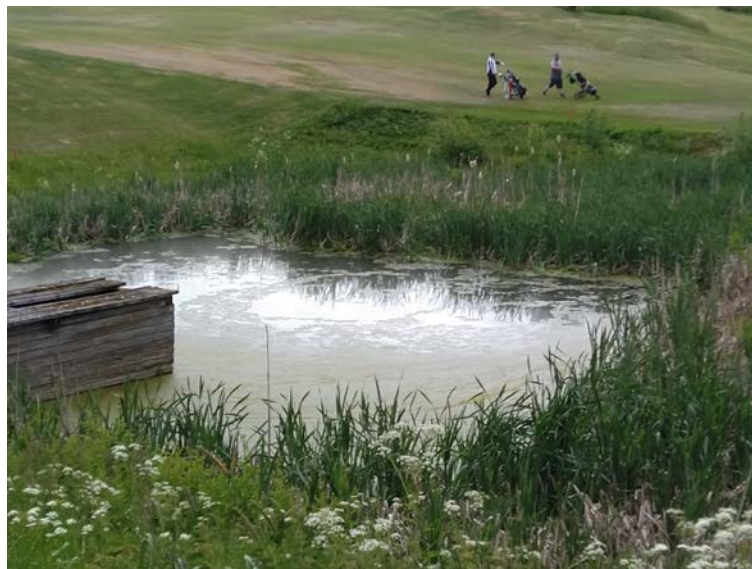
Kuva 4.48. Rinnekodin puhdistamolta käsitellyt jätevedet johdetaan kosteikon kautta Lakistonjokeen.

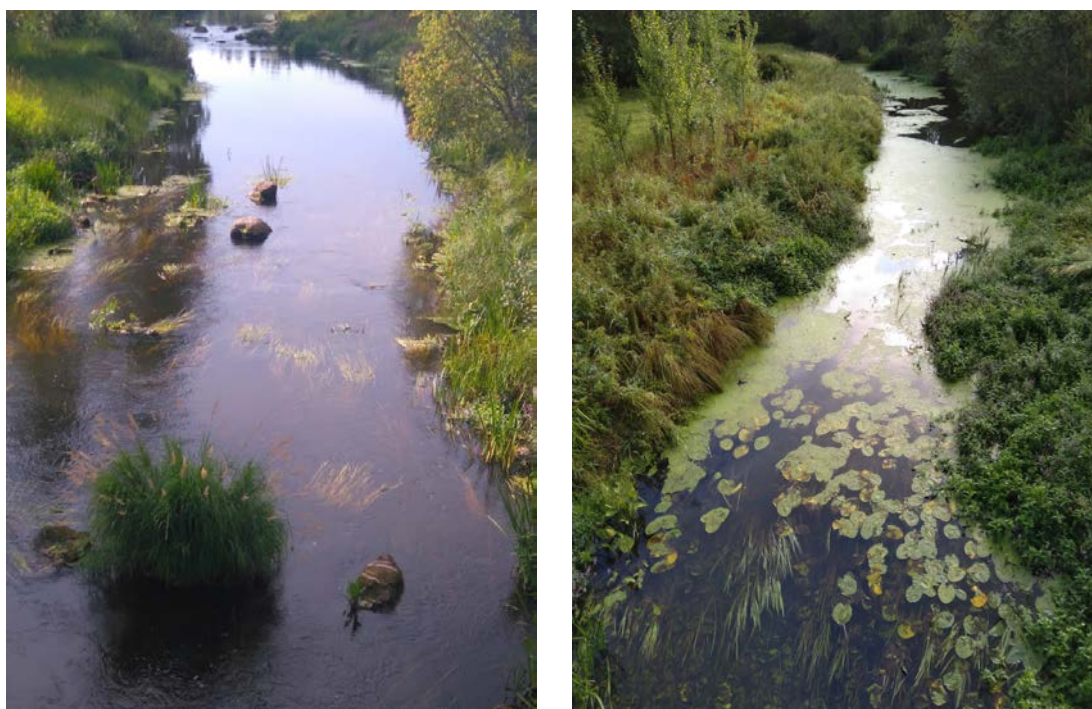
Kuva 5.1. Vantaanjoen Kaltevan puhdistamon alapuolinen Pajakoskessa elokuussa 2018 (vasen) ja Klaukkalan puhdistamon alapuolinen Luhtajoki (L32) elokuussa 2019 (oikea) (Kuvat VHVSY).

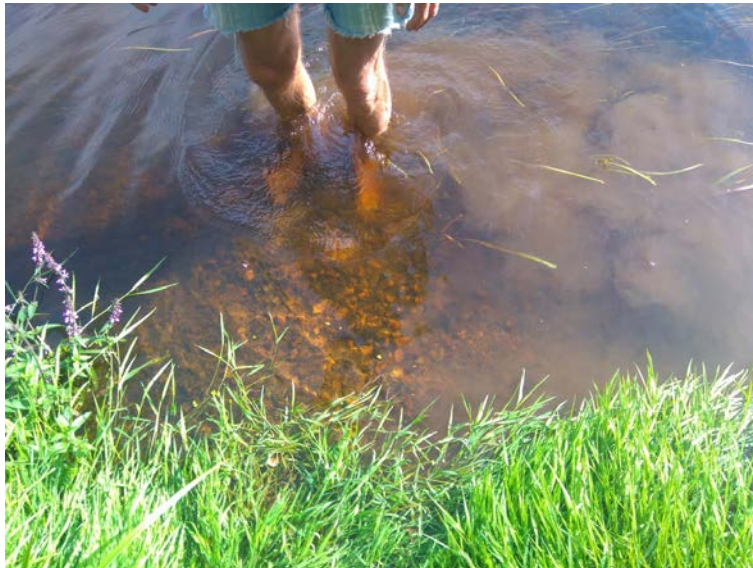
Kuva 5.2. Hienoaineksen liettämä kutosoraikko Vantaanjoen Pajakoskessa 9.8.2018 (Kuva VHVSY).

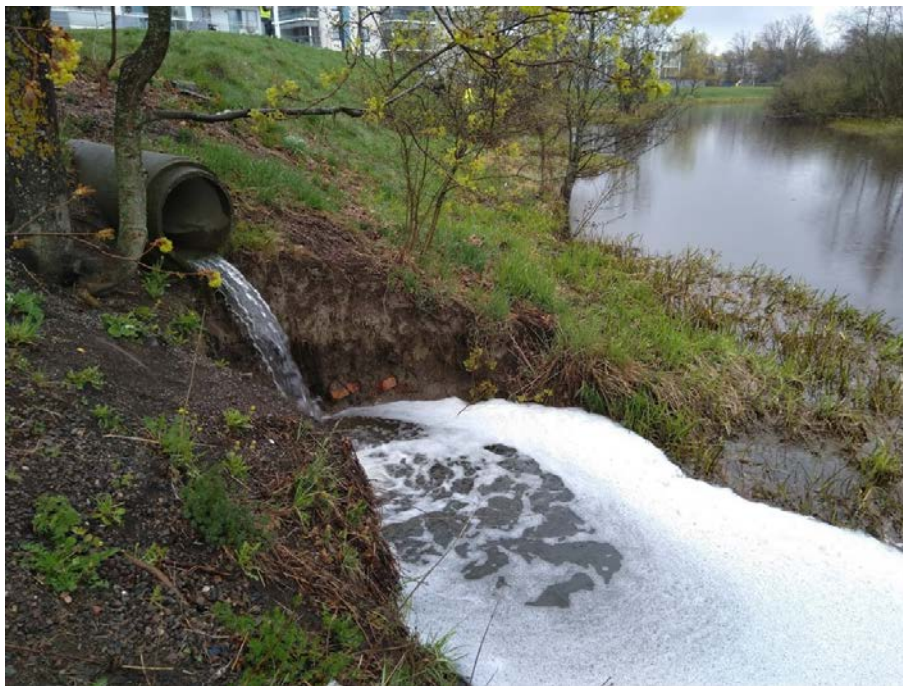
Kuva 9.1. Jokipenkkaa sortanut hulevesirumpu tuo vesiä pientalovaltaiselta asualueelta Keravanjokeen (kuva VHVSY). Vedessä olevat pinta-aktiiviset aineet, mm. humus, aiheuttavat usein vaahtoamista vesien ollessa kylmiä.
