Kala- ja vesijulkaisu nro 284

Vantaanjoen vesistön kalastotarkkailu 2019

Kala- ja  
vesitutkimus Oy

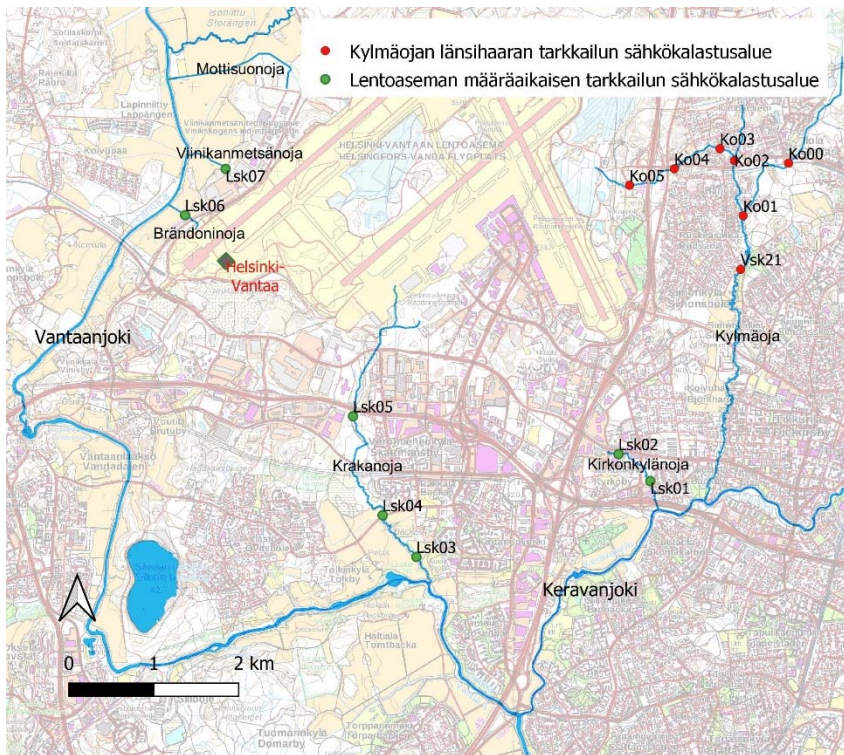
Kuva 14. Lentoaseman sähkökalastusalueiden sijainti.

Kylmäojan länsihaaran kunnostustarkkailussa sekä lentoaseman määräaikaisessa tarkkailussa kalastoa selvitettiin sähkökalastamalla viidessä eri uomassa yhteensä 14 koealalla vuonna 2019 (kuva 14).

Kylmäojan koealat Ko03–Ko05 sijaitsevat länsihaarassa sekä koealat Ko01, Ko02 ja Vsk21 Kylmäojan päähaarassa lentokenttäalueen kuormituslähteen alapuolella. Vertailualueena toimiva koeala (Ko00) sijaitsee Kylmäojan itähaarassa, johon ei kohdistu lentokenttäalueen kuormitusta.
