Loutinojan vedenlaatu ja virtaama

Seurantatulokset vuosilta 2018 - 2019

Vantaanjoen ja Helsingin seudun
vesiensuojeluyhdistys ry

3.12.2020.

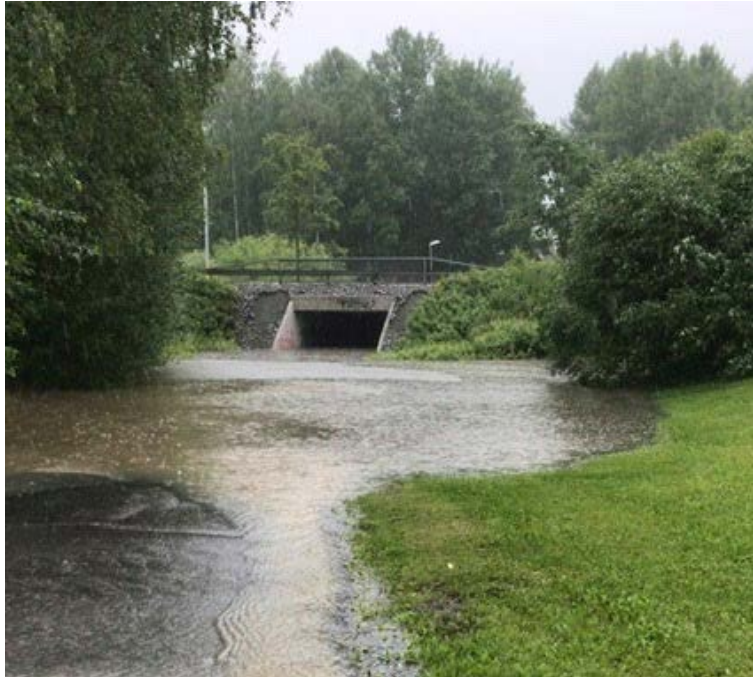
Kuva 1.1. Hulevesitulva Pohjoisväylän ja Pajalantien risteyksessä 11. heinäkuuta 2020. Kuva: Anna Tuhola-Kylänpää/Järvenpään facebook-ryhmä).

Loutinojan valuma-alueella vettä läpäisemättömän pinnan osuus on keskimäärin 38 prosenttia, vaihdellen pienvaluma-alueittain alueen pohjoisosien 2 prosentista keskustan 81 prosenttiin (Kopperoinen ym. 2016). Järvenpään teknisessä hulevesisuunnitelmassa on arvioitu, että puron vedenjohtokyky ei riitä, jos hulevesien määrä kasvaa nykyisestä (FCG 2009, Pöyry 2016). On riski, että tulvaherkän puron vesi nousee niin korkealle, että siitä aiheutuu haittoja rakennetulle ympäristölle. Vastaavasti kuivana aikana puron kuivuminen voi aiheuttaa ongelmia. Kaupungin alueella on esiintynyt lähes vuosittain hulevesitulvia (Hulevesikyselyt 2019 ja 2020, kuva 1.1).

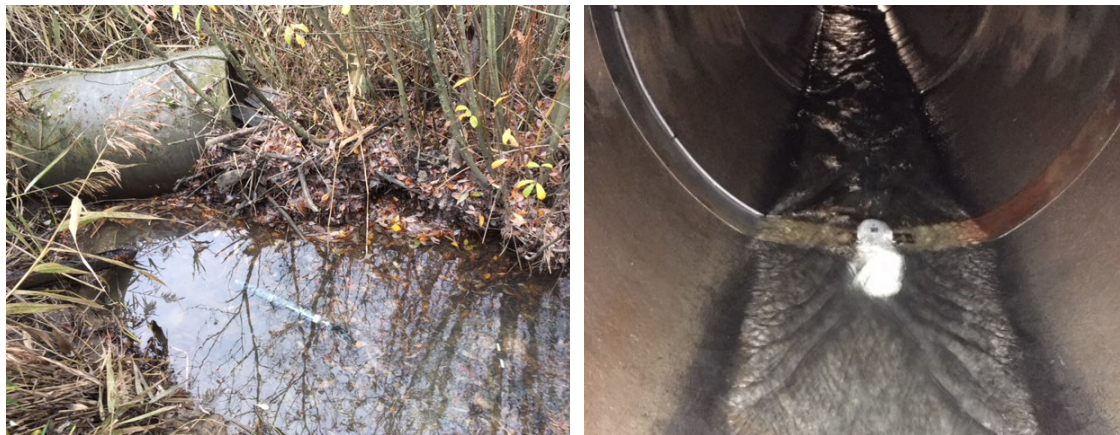
Kuva 2.4. Loutinojan Pajalan mittausaseman vedenlaatu (vasen) ja virtaama-anturit (oikea) sijaitsivat Piironpolun kohdalla. Kuvat: Luode Oy.

Loutinojan seuranta aloitettiin 25. lokakuuta 2018 Piironpolun kohdalle asennetulla mittausasemalla (Pajalan asema) ja se oli käytössä 27. toukokuuta 2019 asti (kuva 2.4). Loutinojan valuma-alue on tässä kohdassa 574 ha. Loutinojan alajuoksulle perustettiin toinen mittausasema 28.2.2019 (alajuoksu), joka huomioi myös Järvenpään keskusta-alueelta tulevat vedet. Tämä mittausasema sijoitettiin Postikadun ja Järnefeltinkadun läheisyydessä olevaan hulevesitunneliin, johon päästiin risteyksen läheisessä puistossa olevan tarkastuskaivon kautta. Hulevesitunnelin leveys oli 220 cm (kuva 2.5). Valuma-alue ala-aseman kohdalla on 770 ha.

Pajalan mittausasemalla matalan, kapean ojan virtaama oli talven alivesikaudella hyvin vähäistä ja lisäksi kohvajää vaikeutti aseman toimintaa. Virtaaman laskiessa alle 10 l/s virtaamamittari jäi kuiville. Keski- ja ylivirtaama-aikoina mittausasema toimi hyvin. Huhtikuun 2019 lopulla Pajalan vedenlaatuanturi siirrettiin syvempään kohtaan. Veden laadun mittaus toimi tämän jälkeen hyvin.

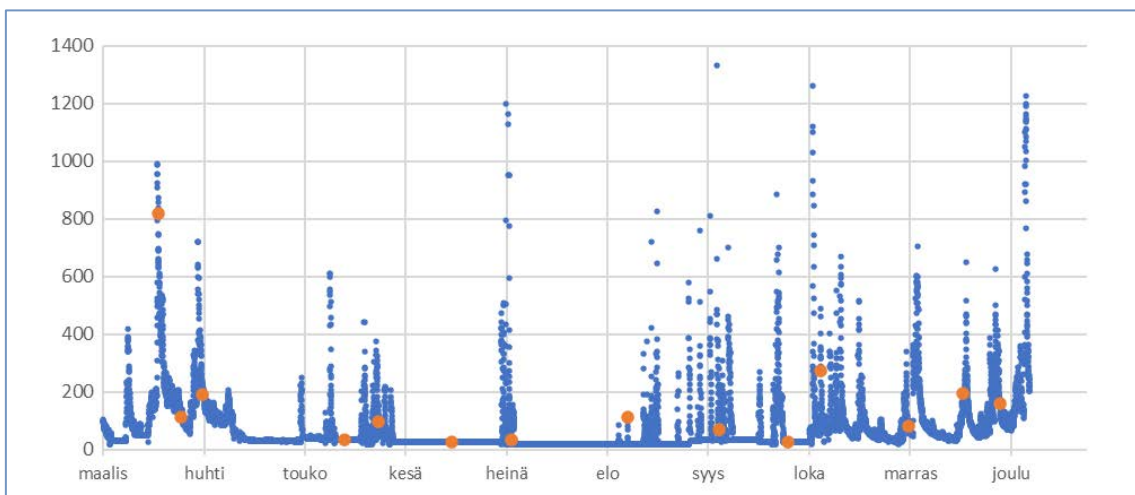
Kuva 3.2. Loutinojan virtaama ojan alajuoksulla 28.2.2019–19.12.2019 ja havaintopaikalta Loutti 0,2 otetut näytteet.

Loutinojan alajuoksun mittausasemalla virtaama vaihteli mittausjaksolla 28.2.–19.12.2019 (295 vrk) 20–1330 l/s keskivirtaaman ollessa 78 l/s ja mediaanin 35 l/s (kuva 3.2). Seurantajakson valuma oli 10,2 l/s/km².

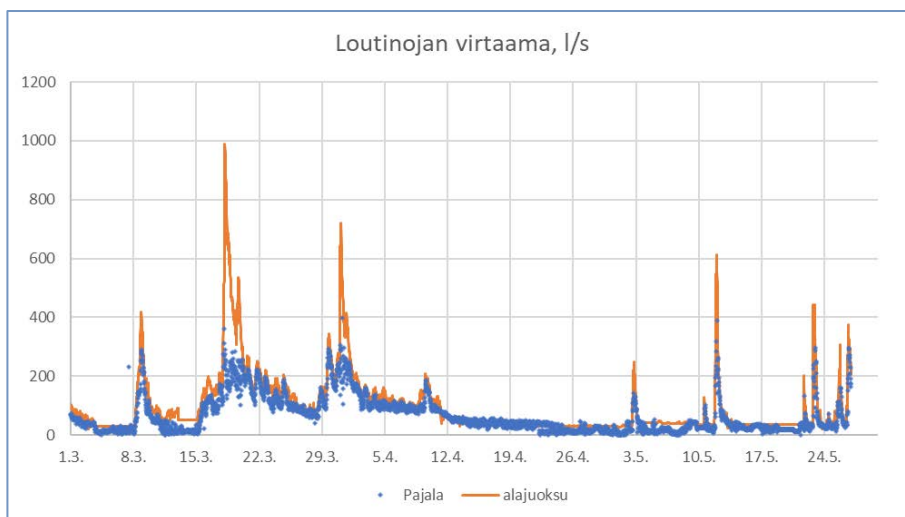
Kuva 3.3. Loutinojan virtaama Pajalan ja alajuoksun mittausasemalla maaliskuu-toukokuussa 2019.

Loutinojan virtaamaa mitattiin molemmilla seuranta-asetimilla samanaikaisesti maaliskuu-toukokuussa 2019 (kuva 3.3). Tänä aikana Loutinojassa oli sateisiin ja lumen sulamiseen liittyvä virtaamahuippu 18. maaliskuuta (edeltävä sade 12 mm) ja 31.3. (sade 7 mm) sekä sadetapahtuma 12.5. (sade 16 mm). Maaliskuun puolivälissä lumien sulaminen kaupungin keskustassa nosti Loutinojan virtaaman ojan alajuoksulla nopeasti korkeaksi (kuva 3.4). Pajalan mittausasemalla, jonka yläpuolella peitetyn pinnan ala on alajuoksua pienempi, lumien sulaminen oli tasaisempaa ja virtaamien nousu jäi vähäiseksi. Korkein virtaama mitattiin vasta 31. maaliskuuta. Maaliskuussa havaittiin ojan alajuoksulla veden lämpötilan olevan noin 0,5 °C Pajalaa korkeampi.

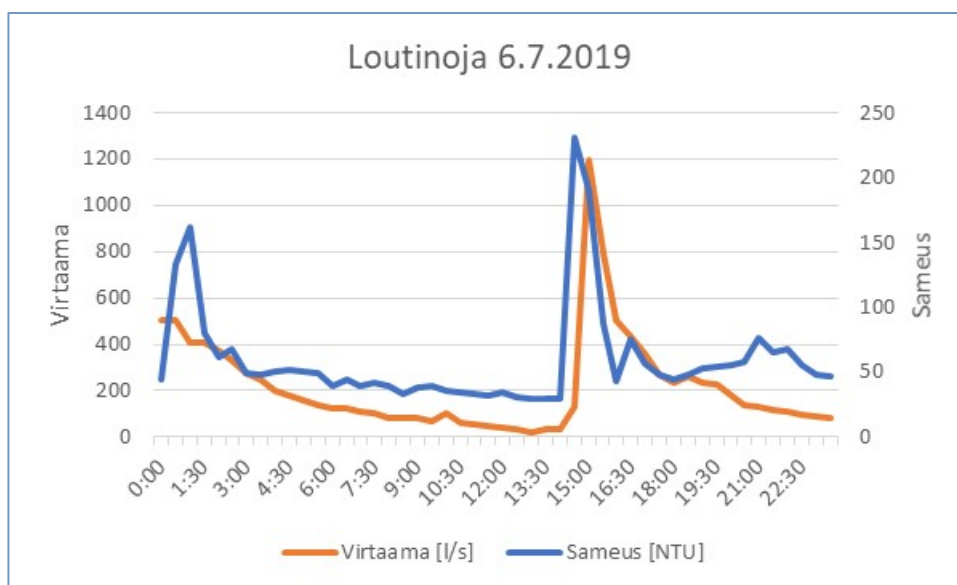
Kuva 3.5. Virtaama ja sameusarvot Loutinojan alajuoksulla 6. heinäkuuta 2019, jolloin iltapäivän sadekuuro toi valumavesiä nopeasti uomaan.

Heinäkuussa 2019 voimakas sadekuuro osoitti Loutinojan alajuoksulla ojan virtaaman kasvavan nopeasti, kun peitetyiltä pinnoilta huuhtoutui paljon hulevesiä ojaan. Tässä sadetapahtumassa Loutinojan virtaama lähes kymmenkertaistui tasolle 1200 l/s vain puolen tunnin aikana (kuva 3.5). Samalla uomaan kasautunut kiintoainekas lähti nopeasti liikkeelle. Tämän sadepäivän aikana Loutinojassa virtasi 19 000 m³ vettä Tuusulanjärveen. Määrä oli kolmanneksen maaliskuun ylivirtaamapäivään (18.3.2019) verrattuna, jolloin uomaan tuli sade- ja lumensulamisvesiä ja ylin virtaama nousi tasolle 1000 l/s.

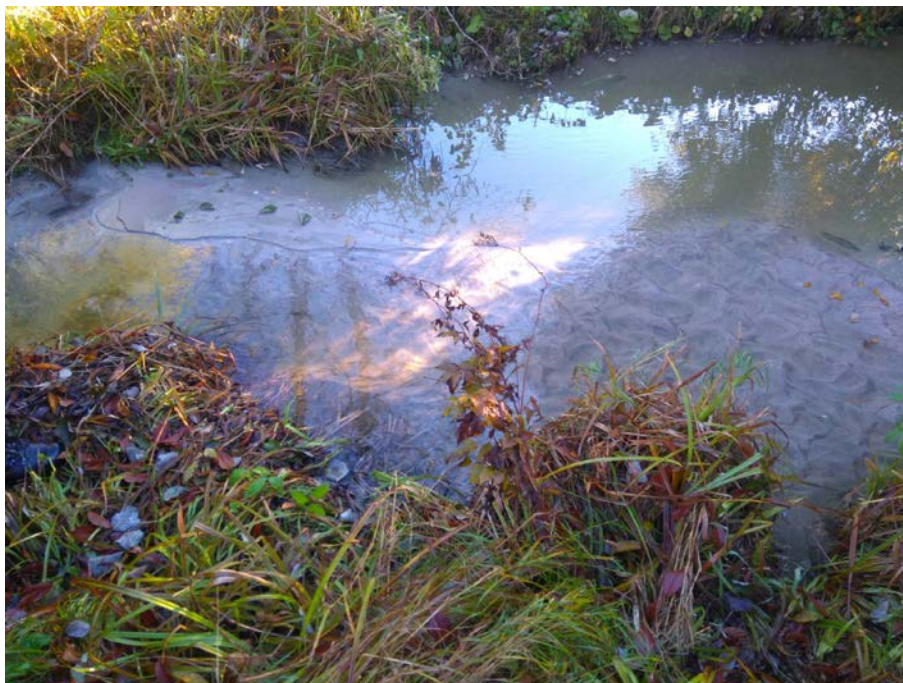
Kuva 4.5. Loutinojaan tullutta hienojakoista maa-ainesta Pajalan aseman alapuolella syksyllä 2018. Kuva: Heli Vahtera.

Loutinojan valuma-alueella maaperä on hienojakoista ja maarakentamisen yhteydessä vesi huuhtoo sitä herkästi mm. hulevesiverkoston ja edelleen vesistöön. Loutinojassa havaittiin seurantajakson alussa työmaa-alueelta huuhtoutunutta, hienojakoista maa-ainesta (kuva 4.5). Vesierosion kuluttamassa uomassa esiintyy myös sortumia, jotka kasvava virtaama kuljettaa eteenpäin.

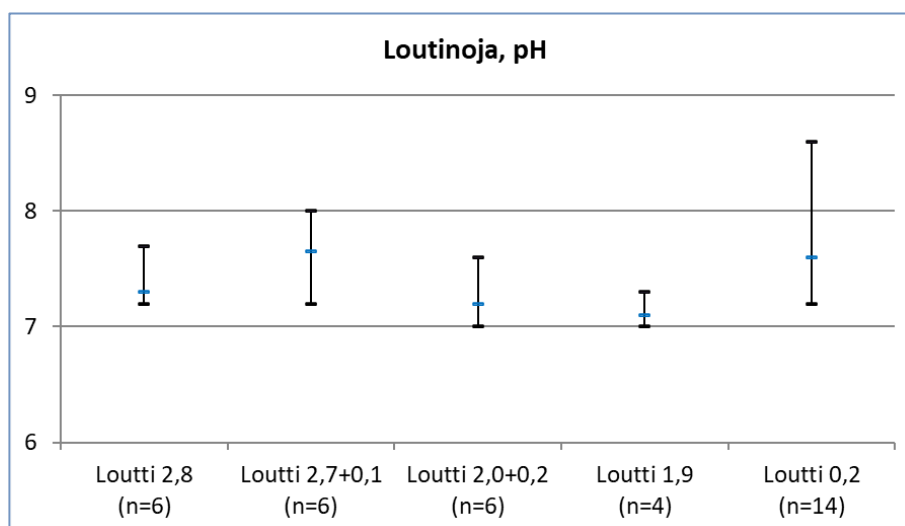
Kuva 5.1. Loutinojan pH-arvot eri osavalue-alueilla. Kuvan kaaviossa poikkiviivat ovat aineiston pienin, suurin ja mediaanin arvo.

Loutinojassa veden pH oli lievästi emäksistä kaikilla osa-alueilla (kuva 5.1). Kaupunkiympäristöissä pH arvot usein lievästi kohonneet mm. betonirakenteiden takia. Loutinojan alajuoksun korkeimmat pH-arvot ajoittuivat kesään, ja liittyivät perustuotannon voimistumiseen.

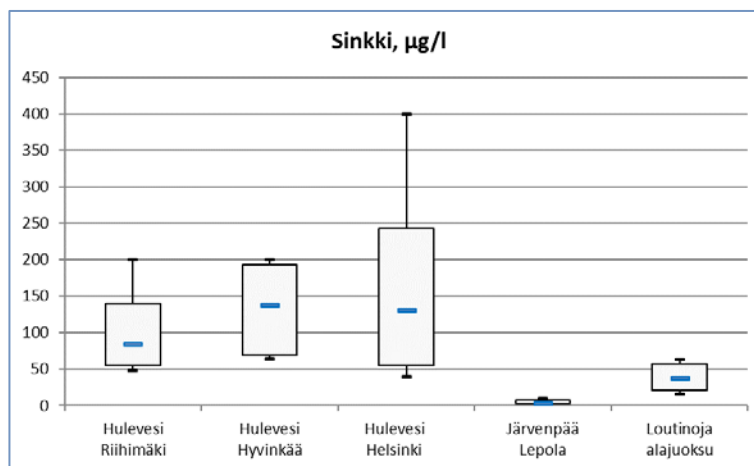
Kuva 5.3. Sinkkipitoisuudet Vantaanjoen valuma-alueella 2014–2015 tutkituissa hulevesissä. Kuvan laatikkokaaviossa laatikon alareuna vastaa alaneljännestä, yläreuna yläneljännestä, alin ja ylin poikkiviiva ovat aineiston pienin ja suurin arvo ja laatikossa oleva poikkiviiva mediaani.

Loutinojan alajuoksun sinkkipitoisuudet olivat pieniä verrattuna Vantaanjoen valuma-alueelta tutkittuihin kaupunkialueiden hulevesiin, mutta korkeampia kuin Lepolan uudella asuntorakentamisen alueella Räkilänjoen valuma-alueella (Vahtera ja Lahti 2016, kuva 5.3). Kiintoaineen vaikutus sinkkipitoisuuksiin oli aineistoissa vaihteleva, mutta etenkin kiintoainetta sisältävissä vesissä sinkkipitoisuus oli kohonnut. Vuonna 2000 Loutinojasta määritettiin yhtä korkeita liukoisen sinkin pitoisuuksia (0,134 - 0,577 mg/l) kuin Helsingin hulevesistä (Kivikangas 2002). Analyysimenetelmä oli jonkin verran nykyisestä poikkeava. Vertailuolajana olleen Räkilänjoen kaikissa näytteissä pitoisuudet alittivat määrittäjärajaa 0,1 mg/l. Stormwater hankkeen Lahden valuma-alue tutkimuksissa sadetapahtumien aikana mitatut sinkkipitoisuudet olivat keskimäärin Loutinojaa korkeampia, mutta havaintojen välinen vaihtelu oli suuri (Sänkiaho ja Sillanpää 2012). Tiivis maankäyttö ei ollut selittävä tekijä alueiden välisessä vaihtelussa.
