## Vantaanjoen yhteistarkkailu Vedenlaatu ja piilevät 2021

Vantaanjoen ja Helsingin seudun  
vesiensuojeluyhdistys ry

Vantaanjoen yhteistarkkailu – Vedenlaatu 2021

30.5.2022

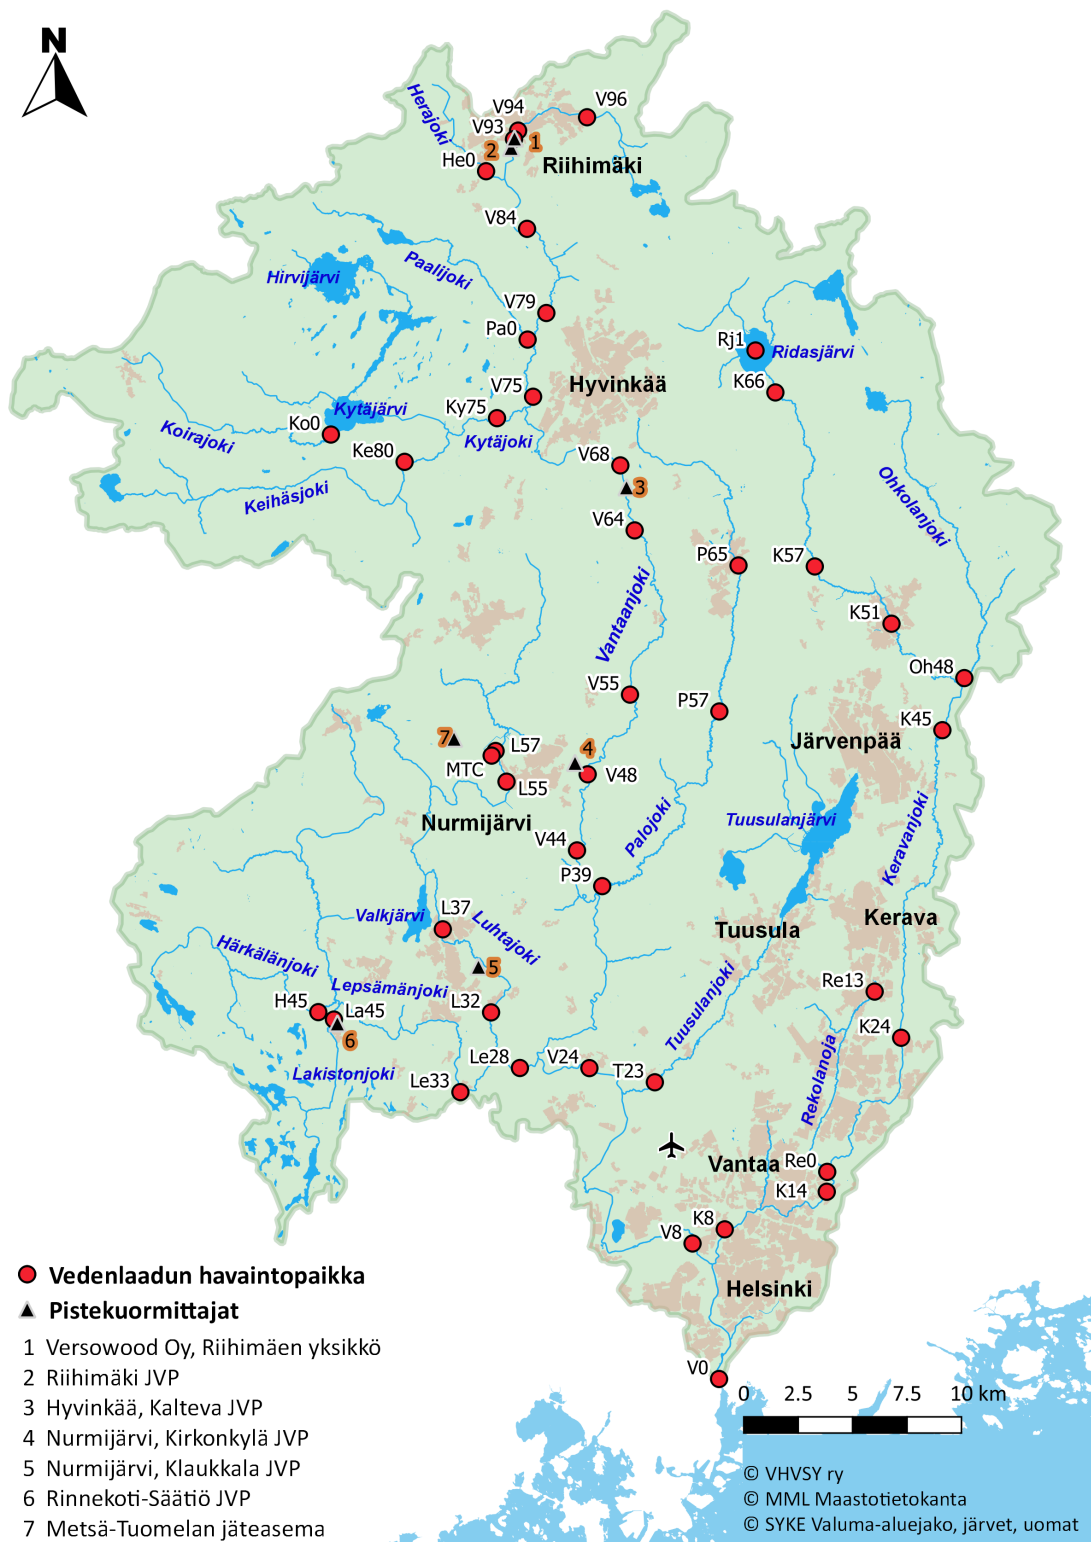
**Kuva 2.1.** Vantaanjoen yhteistarkkailun vedenlaadun havaintopaikat ja pistekuormittajat. Havaintopaikkojen sijaintitiedot ovat liitteessä 2.

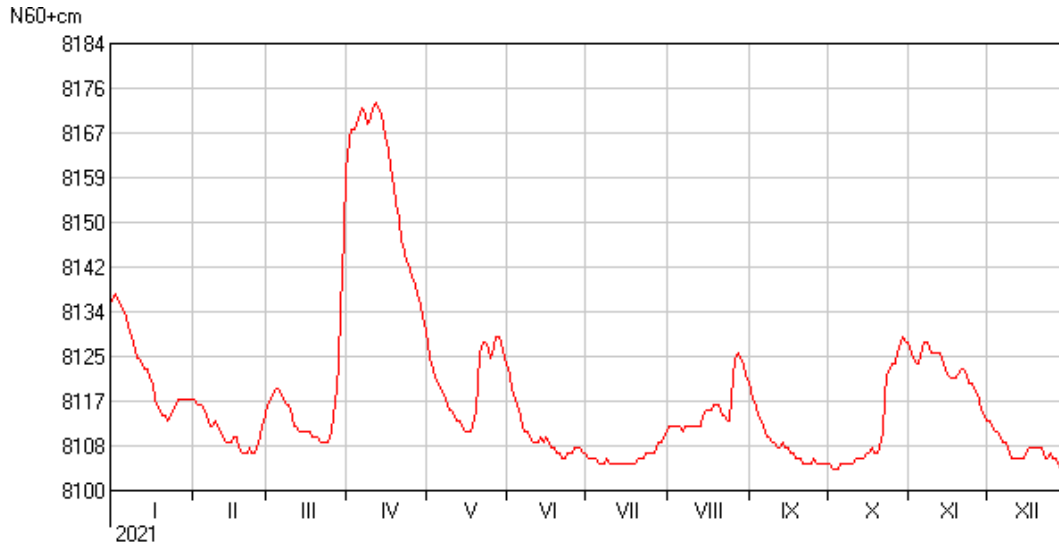
**Kuva 3.38.** Veden korkeus (N60) Ridasjärven pohjapadolla vuonna 2021. Kuva on Syke/Avointietorekisteristä tulostettu 20.4.2021. Rekisterissä olevat vedenkorkeustiedot ovat tarkistamattomia.

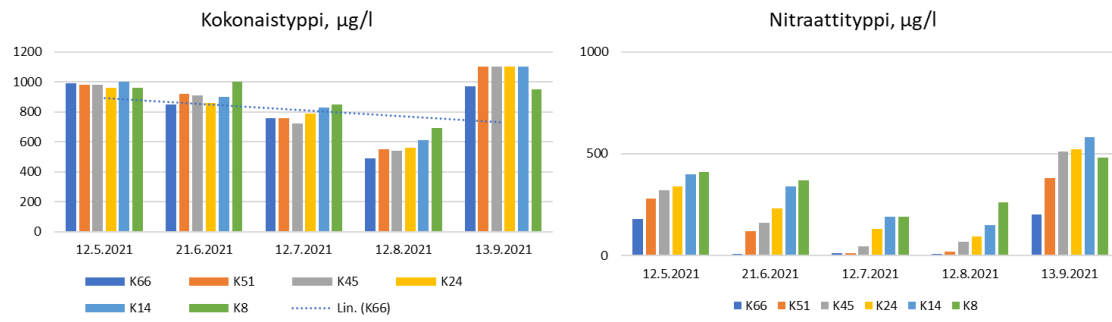
**Kuva 3.45.** Kokonaistypen ja nitraattitypen pitoisuudet Keravanjoessa touko-syyskuussa 2021.

Keravanjoen yläjuoksulla (K66) ravinnepitoisuudet laskivat kesän aikana lisäveden vaikutuksesta (kuva 3.44 ja 3.45). Muualla jokeen tuleva hajakuorma rajoitti lisäveden jokivettä laimentavaa vaikutusta. Kokonaisfosforipitoisuudet olivat toukokuussa Keravanjoessa melko matalia joen keskijuoksua lukuun ottamatta. Havaintopaikoilla K24 ja K14 liukoisien fosfaattien pitoisuudet kosivat huomattavan korkeiksi kesikesällä. Fosforipitoisuuksissa todettiin kesällä lievää nousua elokuuta lukuun ottamatta, jolloin lisäveden virtaus oli voimakas ja joen virtaama kasvanut myös sateiden vaikutuksesta. Jokiveden kokonaistyyppipitoisuudet olivat laskusuunnassa kesän ajan ja etenkin elokuussa ne olivat matalia.

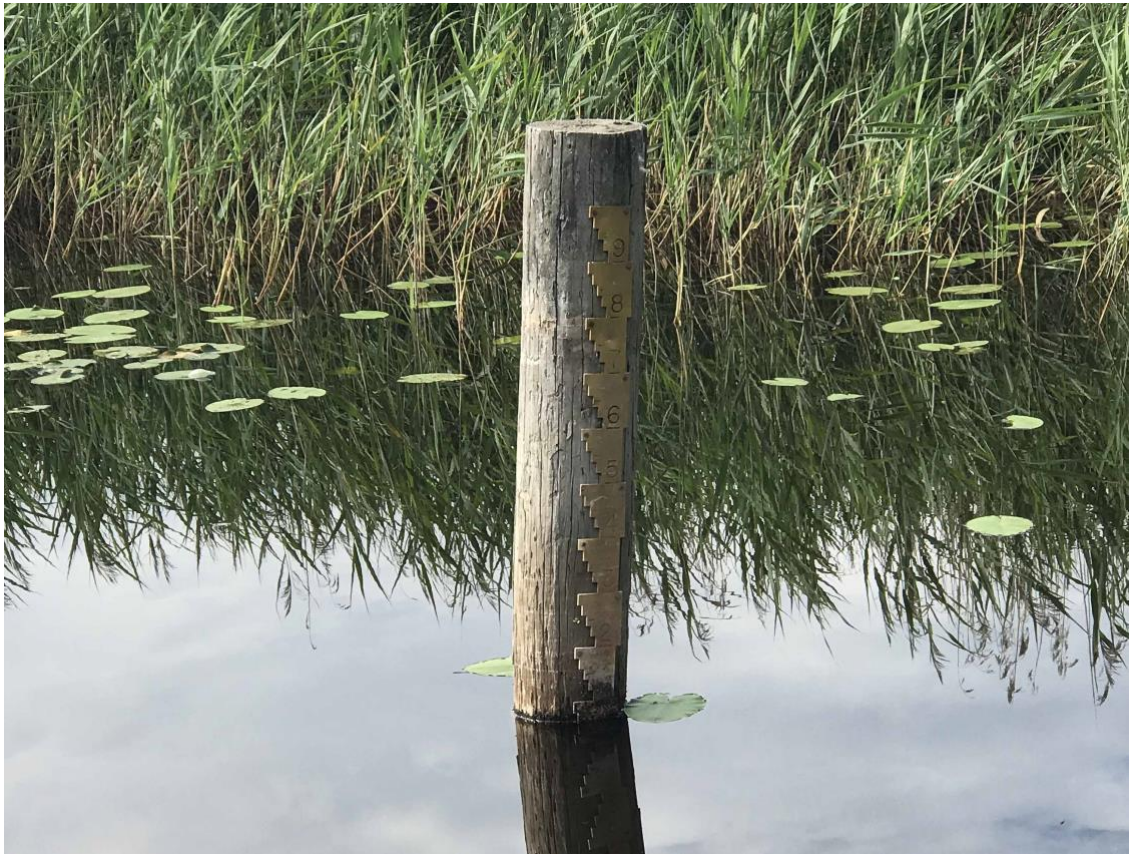
**Kuva 1. Vedenkorkeus oli + 6 cm tutkimushetkellä 9.7.2021. Vedenkorkeuden asteikko sijaitsee eteläisemmällä venerannalla veneenlaskuluiskan vieressä.**

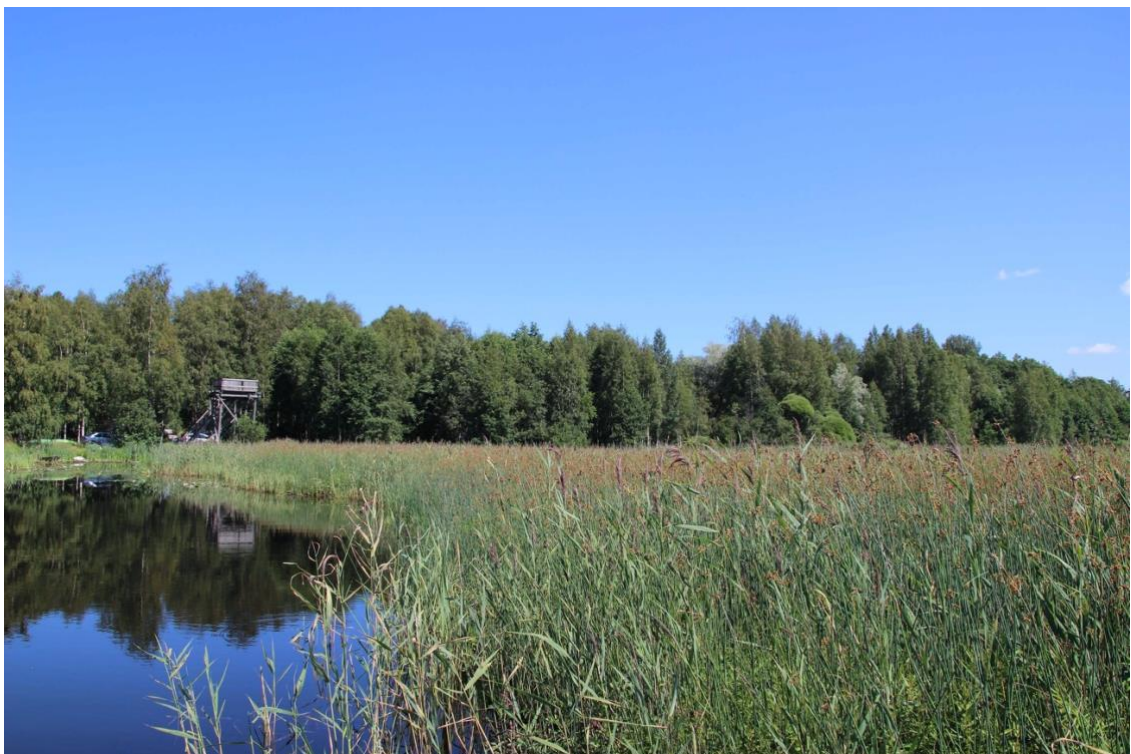
**Kuva 2. Lintutornin edustan käveltävää niittyä. Lintutorni on rakennettu täyttömaalle pohjoisemmalle venerannalle. Lintutornin kohdalla oli kesällä 1990 laaja rantaluhta, jossa kasvoi runsaasti kurjenjalkaa ja terttualpia. Venerannalta on niittämällä ja osin ruoppaamalla auki pidettävä veneväylä maatuneitten kaislikoiden läpi. Kaislikoista pääsi läpi veneellä 1990 oikein hyvin ja vielä joten kuten vuonna 2010.**

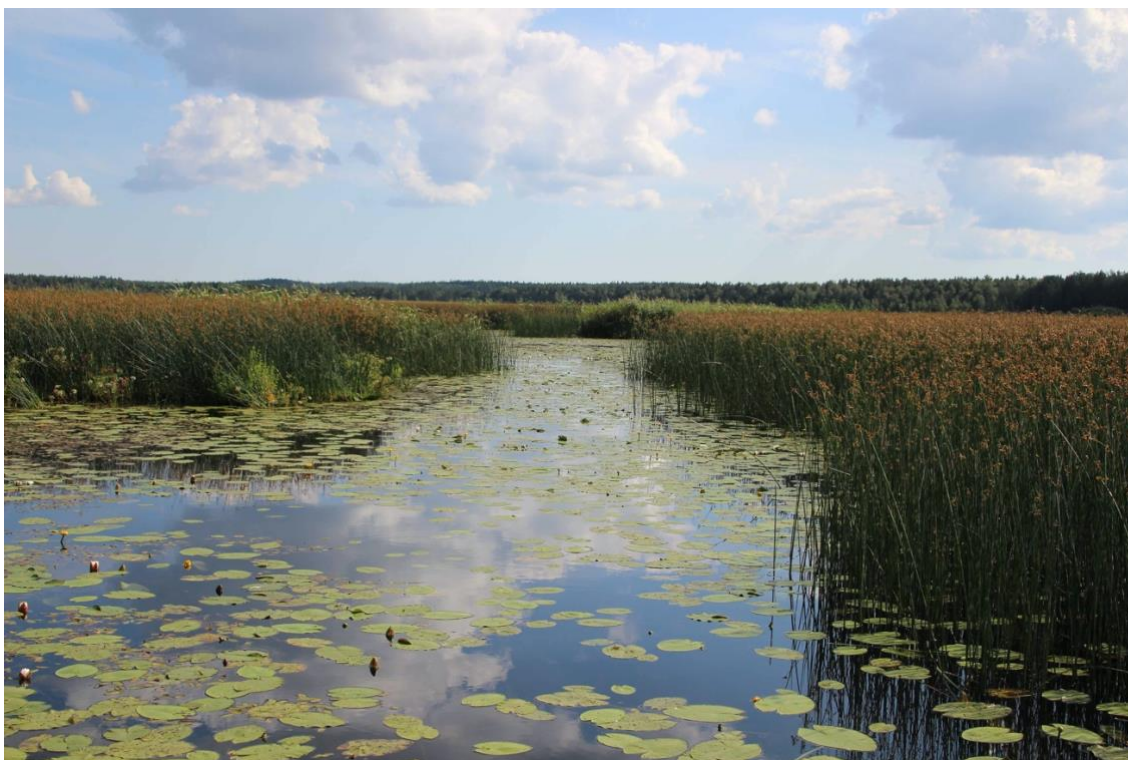
**Kuva 4. Ridasjärvellä tehtiin 8 linjaa 9.-12.7.2021.**

Ridasjärvelle tehtiin 8 linjaa, jotka kaikki olivat vanhoja. Vesikasvilajeja tai niiden risteymiä tavattiin 34 ja lisäksi linjojen ulkopuolelta 6 lajia (taulukko 5). Linjojen ulkopuolella kasvoi järvikuirisammalta laajoilla alueilla. Rentukkaa oli siellä täällä rannoilla. (Kanadan)vesiruttoa oli niukasti venerantojen lähellä. Ridasjärvellä laji kärsii järven umpeenkasvusta monilla entisillä kasvupaikoillaan. Ridasjärven linjojen kaikkein runsaimmat kasvilajit olivat järvikaisla, järviruoko, järvikorte, terttualpi, uistinviita.

Ridasjärvellä lentokuvaus tehtiin 8.7.2021 klo 08:50 – 09:20. Maastotyöt tehtiin ajalla 9.-12.7.2021.

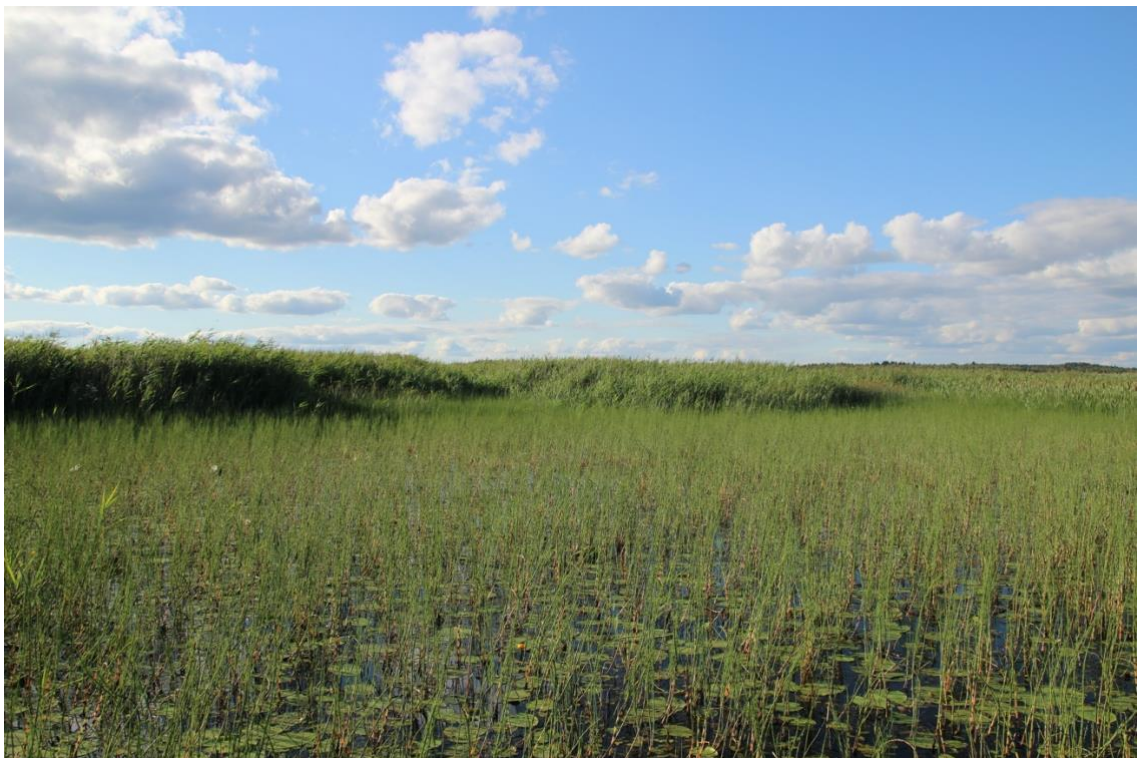
Kuva 6. Kuva linjalta 2 koilliseen. Etualalla ilmaversoisten (erityisesti järvikorte) ja kelluslehtisten (ulpukka, uistinviita ja pohjanlumme) sekakasvustoa, taustalla käveltäviä järviruokoniittyjä, jotka vaihtuvat pullosaraniityiksi. Vesisyvyys tässä kohdin 20 – 40 cm. Vuonna 1990 tässä oli vettä 60 – 80 cm ja huomattavan paljon kalvasärviää.

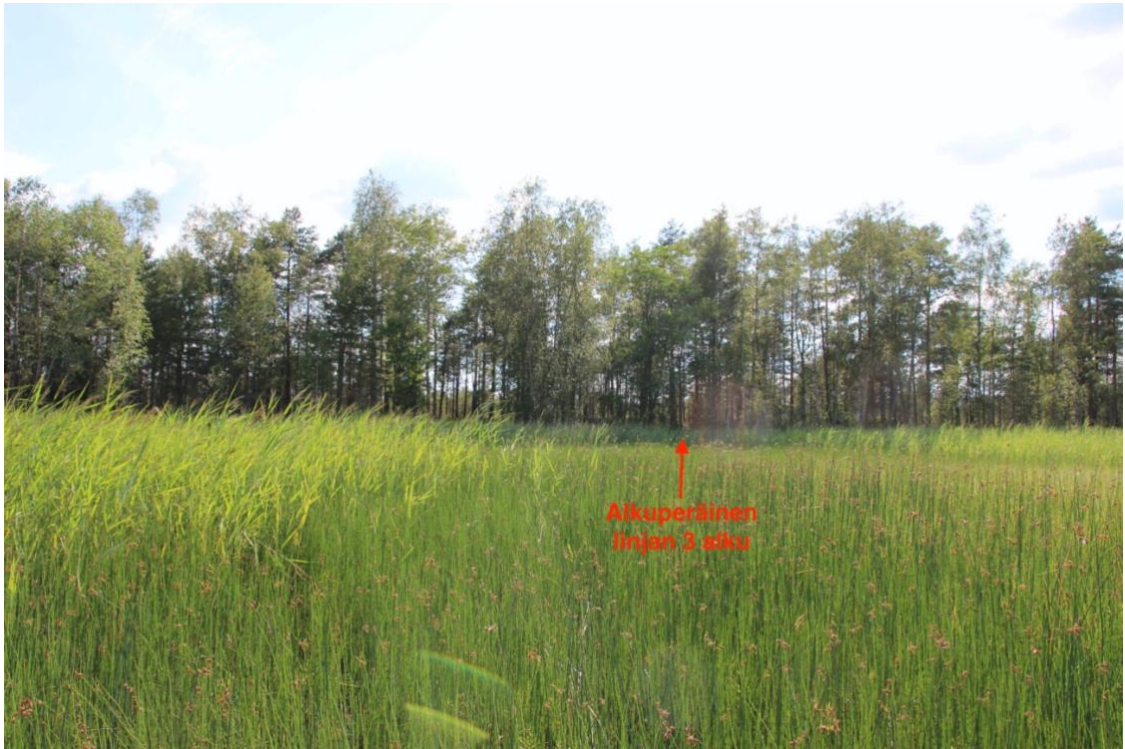
**Kuva 7. Linja 3 uusi alku on tässä kuvauspaikalla. Järviruoko- ja järvikorteluhtaa. Järviruoko vasemmalla on laajentunut ja valloittanut entisen kaislasaarekkeen, jonka läpi pääsi veneellä vielä kesällä 2010. Nyt ei enää onnistunut koska maatuminen oli tapahtunut tosiasia. Alkuperäinen linjan 3 alku oli vuonna 1990 avovesiallikon partaalla, jossa kasvoi mm. vitoja. Kesällä 2010 se oli jo mataloitunut ja lietteinen, mutta oli edelleen veneellä kuljettava. Nyt sen tilalla on erittäin upottava umpeenkasvun soistuma.**
