## Tuusulanjoki

Vantaanjoen ja Helsingin seudun  
vesiensuojeluyhdistys ry

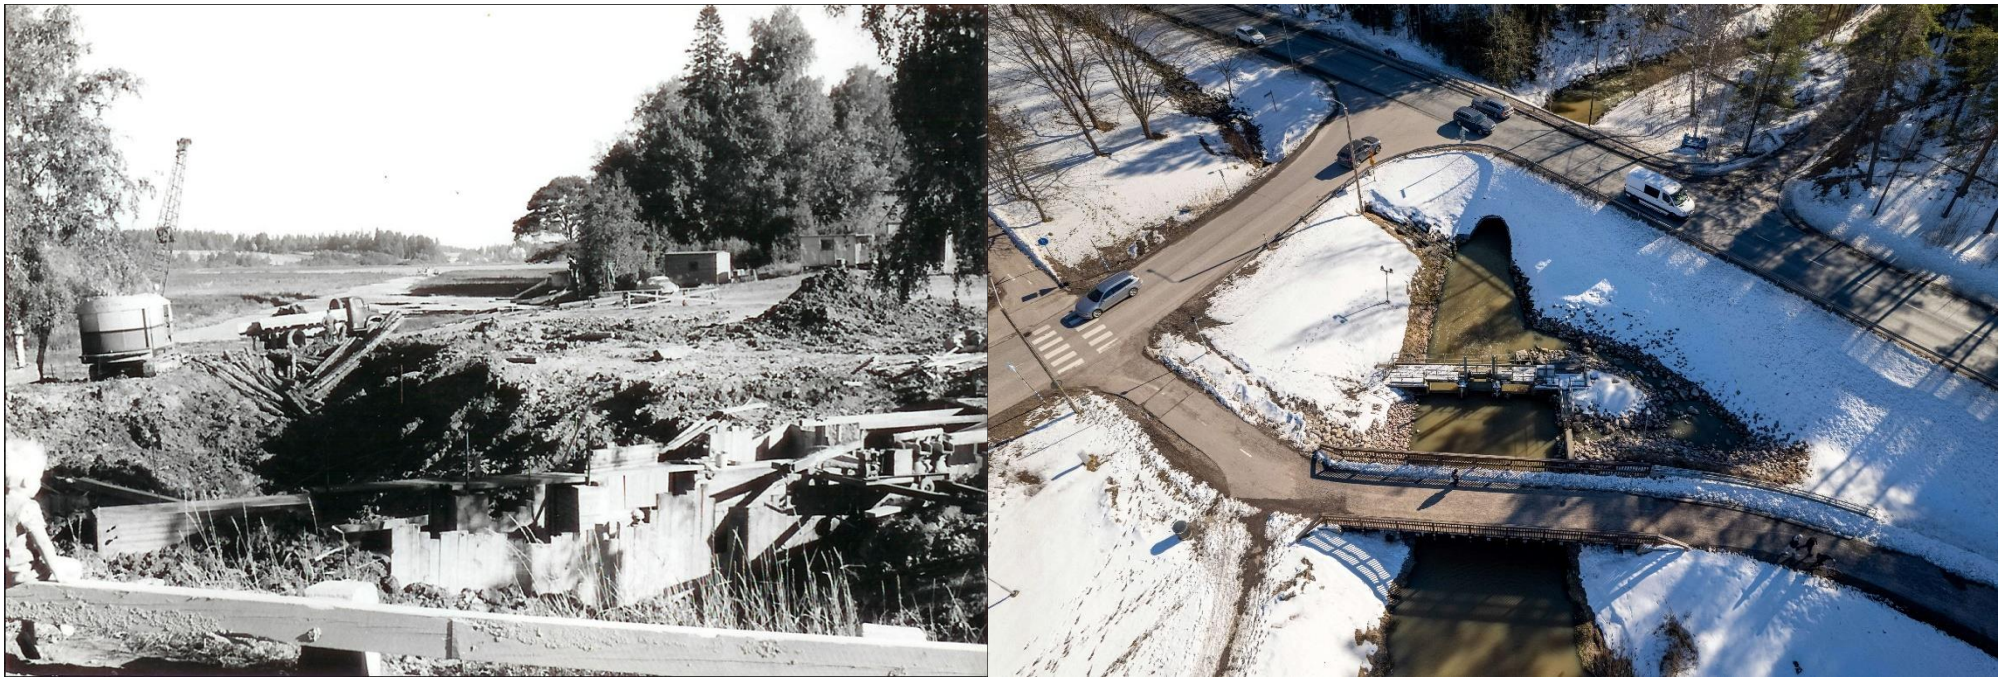
Kuva 4. Tuusulanjärven luusuaan rakennettu säännöstelypato rakennusvaiheessa vuonna 1958 (vas.) ja säännöstelypato kalateineen maaliskuussa vuonna 2023 (oik.). Kuvat: Koskensäällä padon rakennus 1958, kuvaaja Vesa Savimaa; Tuusulanjärven pato ja kalatie, VHVSY kuva-arkisto.

Tuusulanjärven luusuaan rakennettiin vuonna 2016 säännöstelypadon ohittava uoma eli kalatie, mikä mahdollistaa kalojen nousun merestä aina Vuohikkaanojalle saakka. Tällä hetkellä kalatie on kuitenkin sortunut, mikä vaatii korjausta vaellusyhteyden palauttamiseksi.

Vuonna 1958 Koskensäällä rakennettiin Tuusulanjärven säännöstelypato, jonka jälkeen Tuusulanjärveä on säännöstelty vuodesta 1959 alkaen Helsingin kaupungin vedenhankintaa varten (kuva 4). Säännöstely aiheutti joessa virtaamamuutoksia, joka johti Tuusulanjoen perkaamiseen vuonna 1968. Ennen säännöstelypadon rakentamista Tuusulanjokea on perattu Myllykylänkoskelta Hyrylän Jokipuistoon asti vuosina 1934–1937 tulvimisen vähentämiseksi. Tuusulanjärven luusuassa on tehty 1800-luvulla muokkaustoimenpiteitä järvenlaskun yhteydessä ja myös 1990-luvulla pienimuotoisten perkausten sekä sillan ja padon rakentamisen yhteydessä. Tuusulanjärven säännöstelypadon ohitse rakennettiin vuonna 2015 kalatie.
