Raportti 22/2019

Riihimäen alueen kutusoraikkojen huollot ja sähkökalastukset vuonna 2019

Vantaanjoen ja Helsingin seudun
vesiensuojeluyhdistys ry

25.11.2019

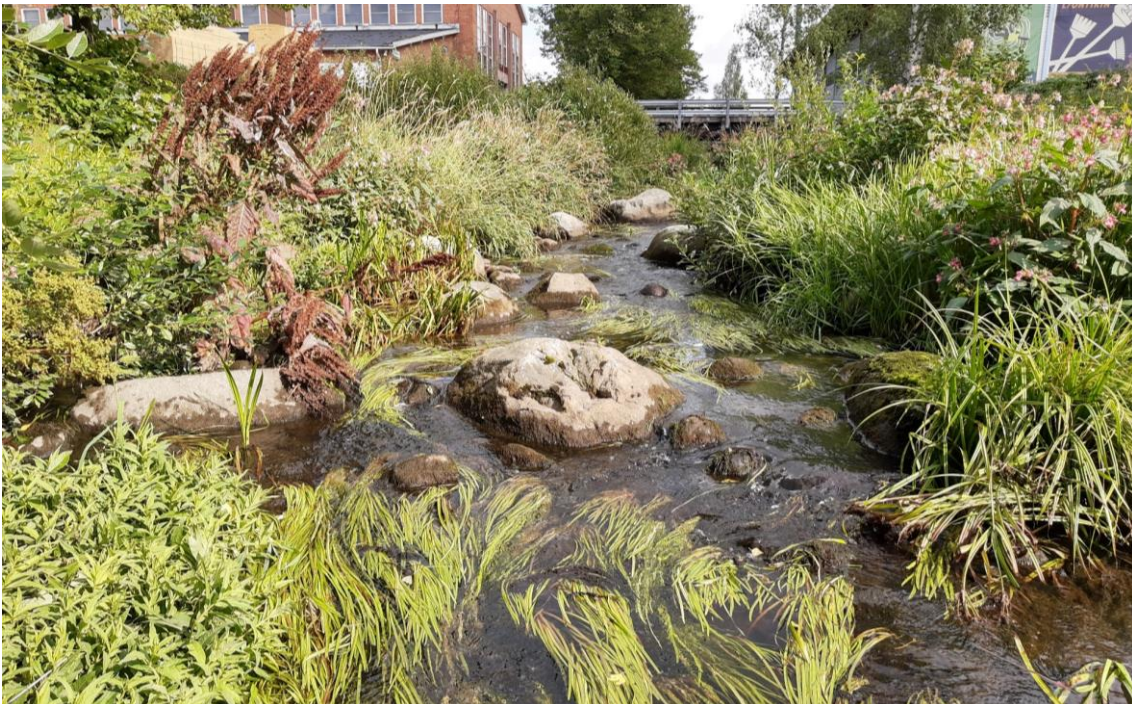
Kuva 1. Paloheimonkoski ennen huoltoa elokuussa 2019. Kosken soraikot olivat kokonaan kasvillisuuden peittämiä, lisäksi rantapenkereillä kasvoi runsaasti haitalliseksi vieraslajiksi luokiteltua jättipalsamia (*Impatiens glandulifera*).

Paloheimonkoskessa esiintyy aiempien vuosien sähkökalastusten perusteella taimenia melko runsaasti. Kutualueinventointien perusteella koskessa ei kuitenkaan ole käytännössä ollenkaan kutemiseen soveltuvaa yhtenäistä sorapohjaa. Vuoden 2019 soraikkohuollon aluksi huollettavaksi soveltuvia soraikkoja etsittäessä havaittiin, että koskessa on jonkin verran soraikkoja, mutta ne olivat hautautuneet kasvillisuuden, kiintoaineen ja suurempien kivien alle (kuva 1).

Huoltotoimenpiteeksi valittiin kasvillisuuden poisto talikolla, jonka jälkeen juuret kaivettiin soran sisältä pois käsin. Tämän jälkeen soraikon sisältä ja päältä kaivettiin pois suurikokoiset kivet ($\varnothing > 30$ cm), jotta kutemiseen soveltuva raekoko jäi soraikon pinnalle. Tämän jälkeen syntynyt puhdas ”uusi” soraikko kuohkeutettiin talikolla. Lopuksi alussa poistetut kivet aseteltiin joko soraikon taakse poikaskivikoksi tai niitä käytettiin kiihdyttämään virtausta soraikolla. Virran kiihdyttämisen tavoitteena on estää kiintoaineen kertyminen ja kasvillisuuden palaaminen soraikolle. Suurempien kivien siirtelyä tehtiin mahdollisimman vähän vesialueen omistajan toiveesta.

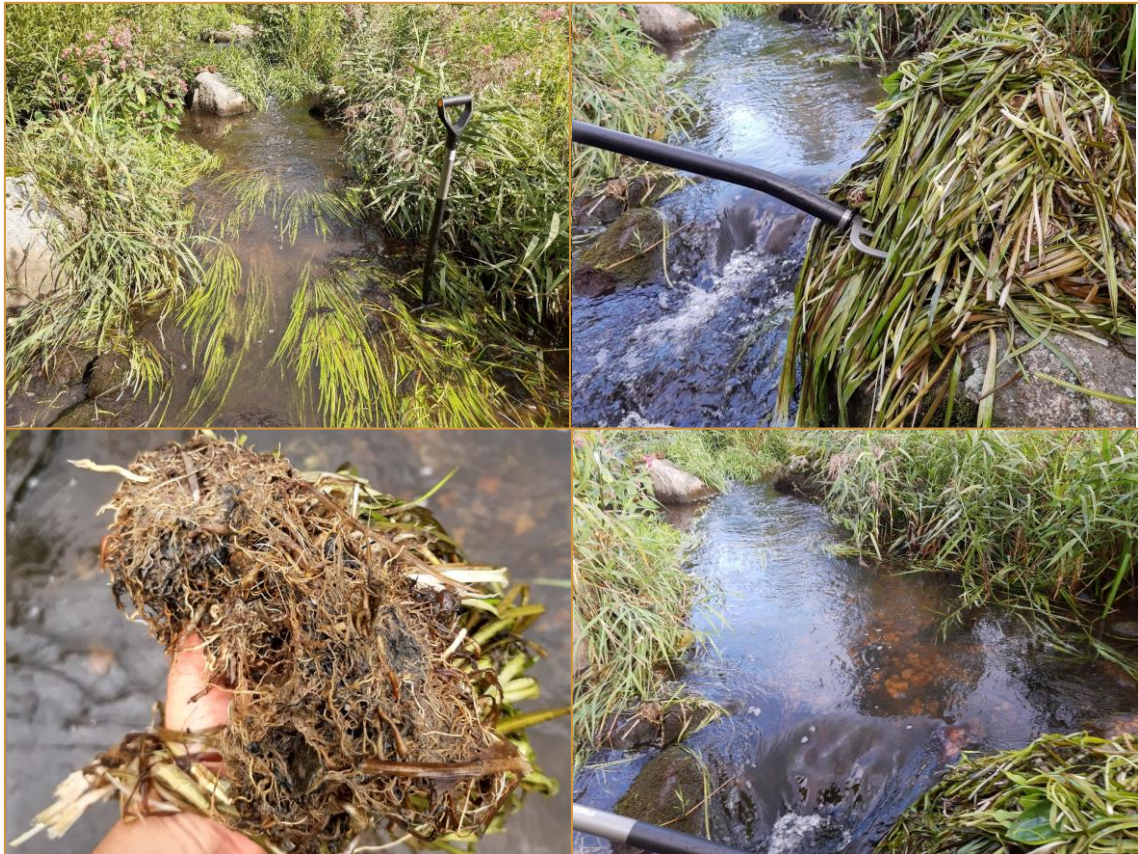
Kuva 2. Paloheimonkosken soiraikkohuollon esimerkki. Vasen yläreuna: Lähtötilanne ennen huoltoa. Oikea yläreuna: Soraikolta poistettua kasvillisuutta. Vasen alareuna: Pohjasta revityt juuret, jotka tukkivat soraikon täysin. Oikea alareuna: Huollettu soraikko.

Samat toimenpiteet tehtiin yhteensä 3 soraikolle, jonka myötä koskesta paljastui yhteensä 12,5 m² uutta kutemiseen soveltuvaa sorapohjaa aiemman 0-0,5 m² sijaan. Huollon vaiheet on esitetty yhden soraikon osalta kuvassa 2.

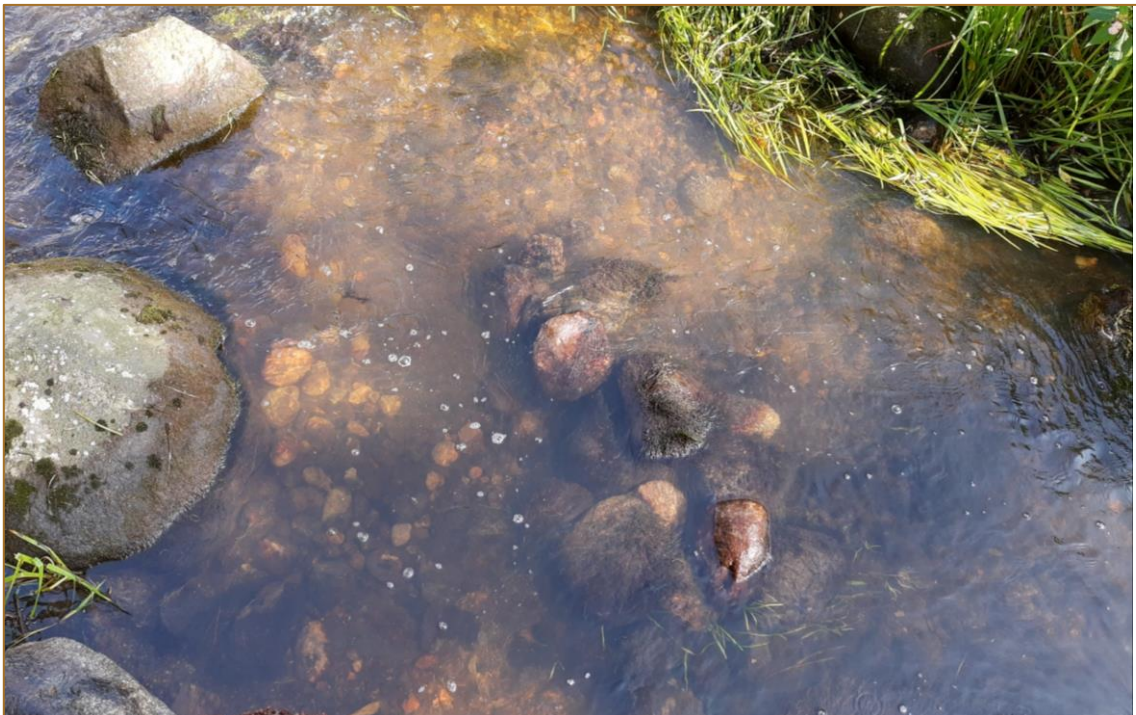
Kuva 3. Huollettu kaksiosainen soraikko, jossa virtausta on kiihdytetty lisäämällä virranohjauksiviestä rakennettu riutta, joka toimii samalla sorasta nousevien poikasten suojapaikkana.

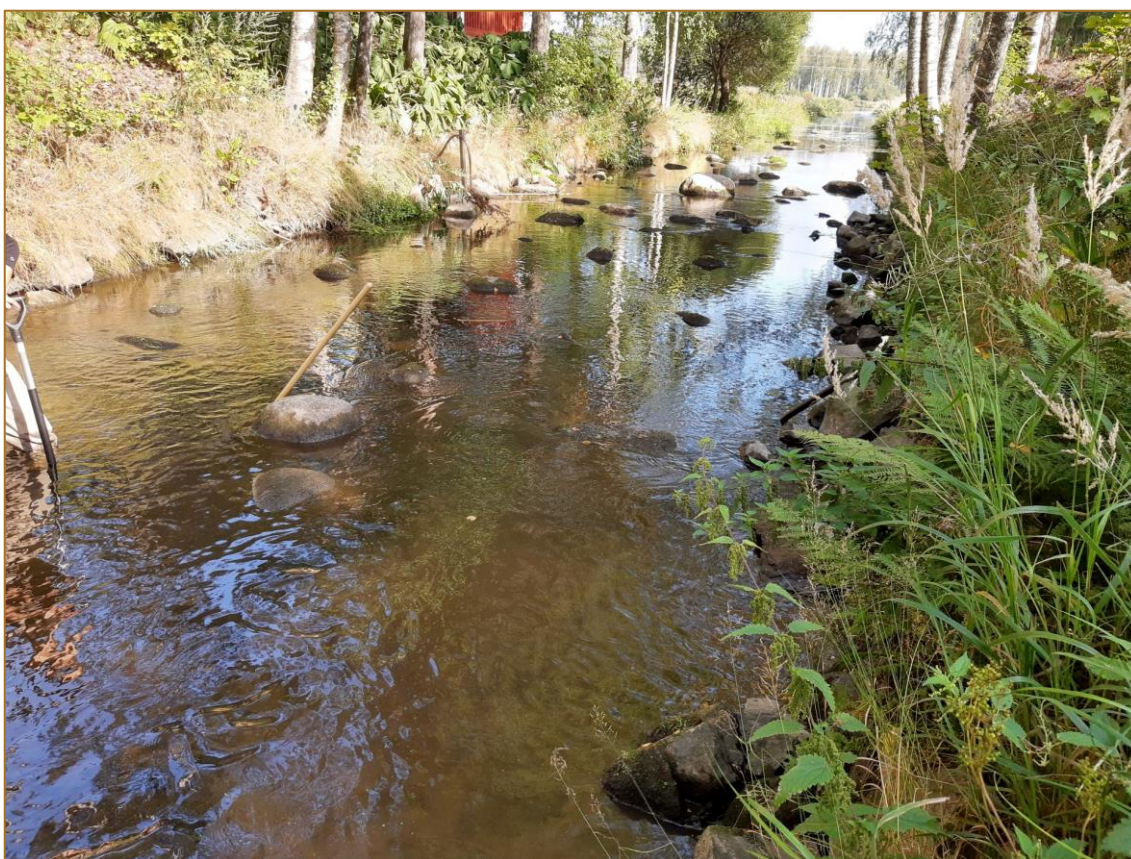
Kuva 4. Arolamminkosken alaosa, jolla huollettiin kaksi kutusoraikkoa elokuussa 2019.

Arolamminkoski itsessään on hyvin loivapiirteinen, eikä aluetta ole merkitty koski- ja virtapaikaksi maastokartoissa. Loivasta profiilista ja voimakkaasta kuormituksesta johtuen alueen kutusoraikot ovat hyvin liettyneitä. Yhtä kosken soraikkoa on huollettu vuonna 2014 talikolla pöyhimällä, mutta soraikko todettiin olevan täysin liettynyt heti seuravana vuonna. Tyypillisesti kiintoaineesta puhdistettu soraikko pysyy puhtaana sitä syksyisin kaivavien taimenemojen toimesta, mutta vuosina 2008–2019 tehtyjen sähkökalastusten perusteella taimenen lisääntyminen ei onnistu Arolamminkoskessa nykyisellään.

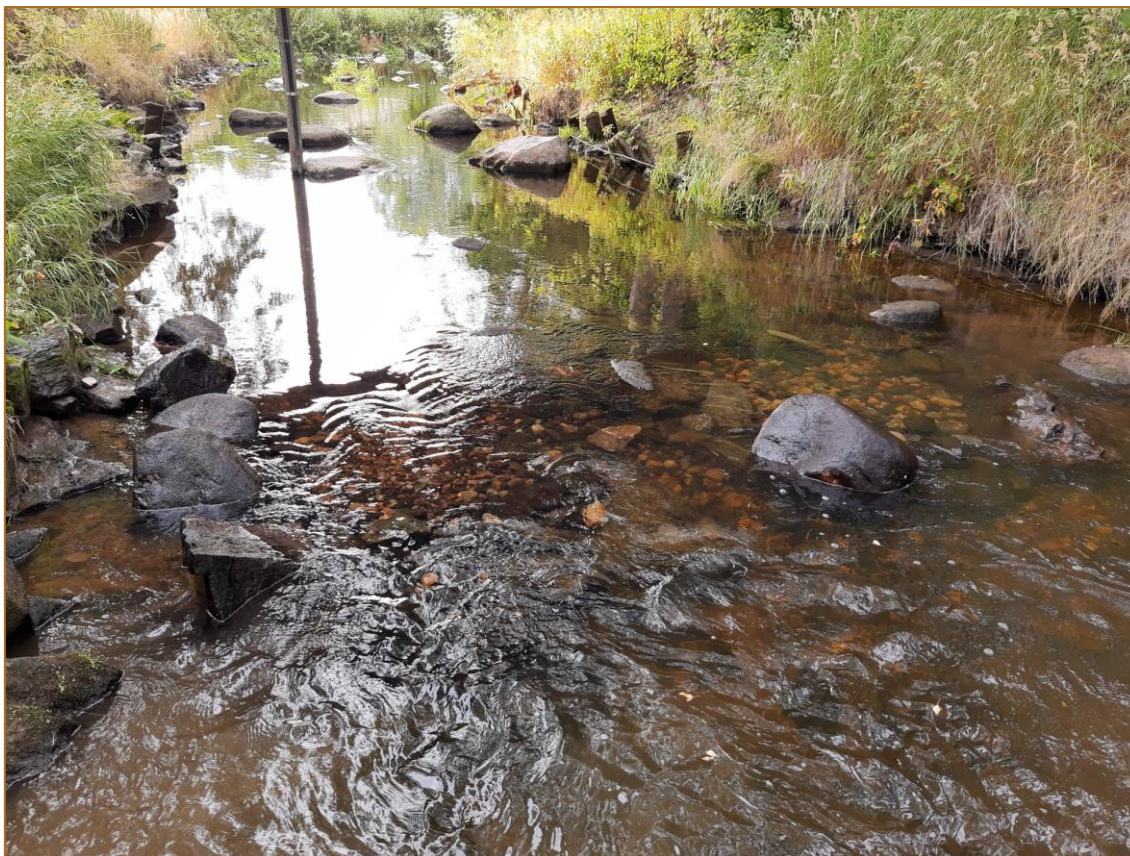
Kuva 5. Arolammin ylempi huollettu soraikko, jossa virtausta kiihdytetty virranohjaukuskivien avulla.

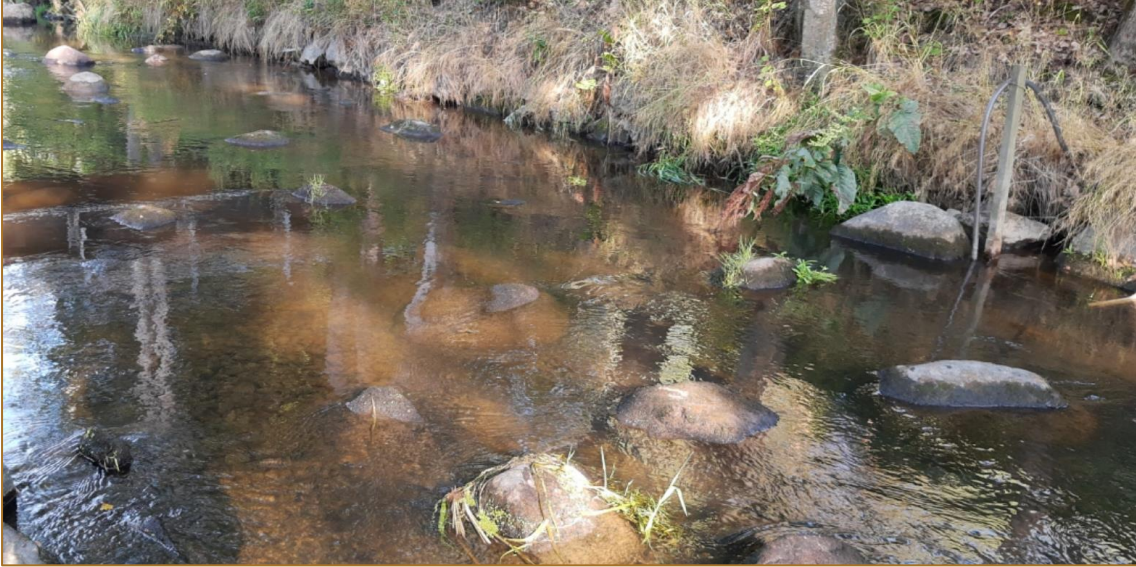
Kuva 6. Arolamminkosken toinen huoltokohde, jossa toteutettu kaavioiden 1 ja 2 mukaiset huoltotoimenpiteet. Uoma on jaettu soraikon kohdalla kahdeksi, joista vasemmanpuoleinen soraikko muodostaa kaksi ja oikealla yhden nousevan dyynin. Alapuolisessa kuvassa tilanne ennen huoltoa.

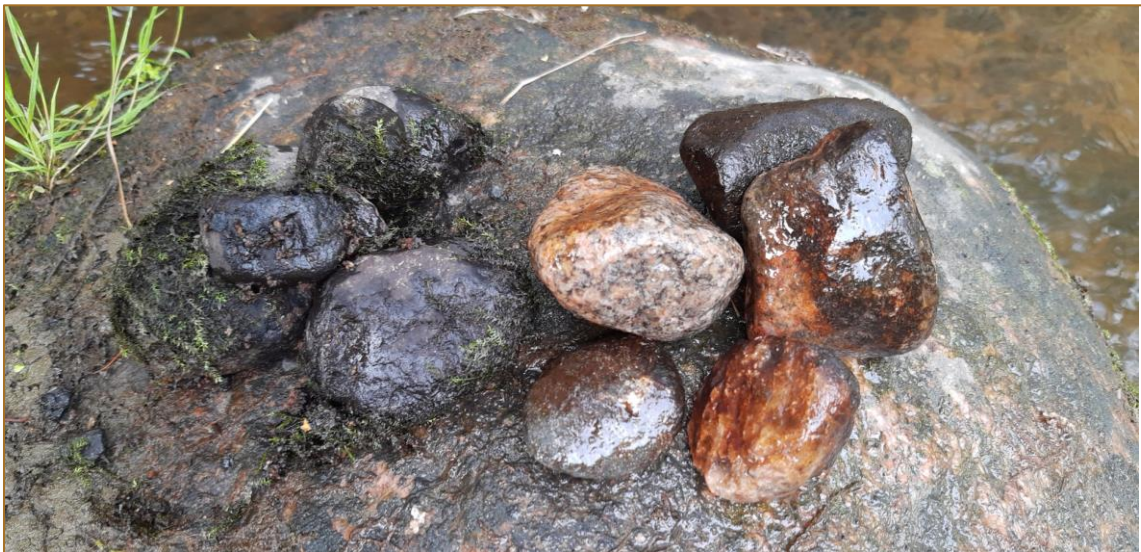
Kuva 9. Talikoilla ja haravalla tehdyn puhdistuksen vaikutus näkyi välittömästi huollon jälkeen soran väliaikaisella kirkastumisella.
