# Vantaanjoen vesistön vedenlaatu ja kuormitus Yhteistarkkailuraportti 2017-2019

Vantaanjoen ja Helsingin seudun  
vesiensuojeluyhdistys ry

28.5.2020

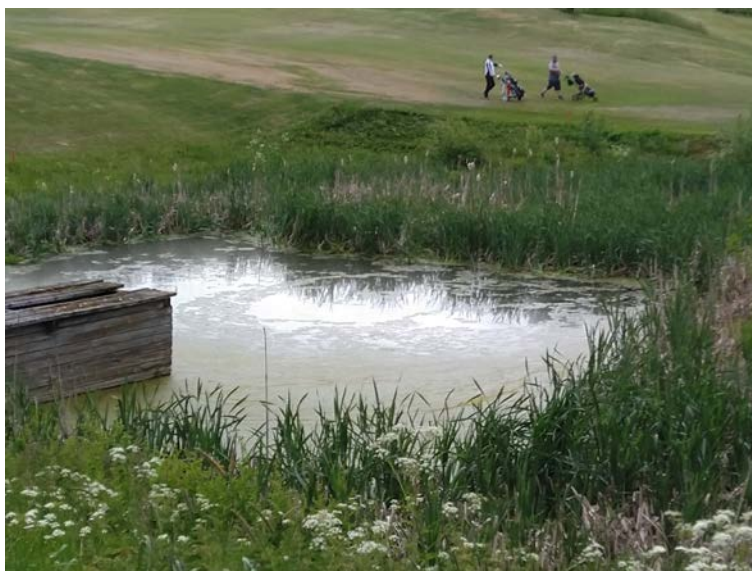
**Kuva 4.48.** Rinnekodin puhdistamolta käsitellyt jätevedet johdetaan kosteikon kautta Lakistonjokeen.

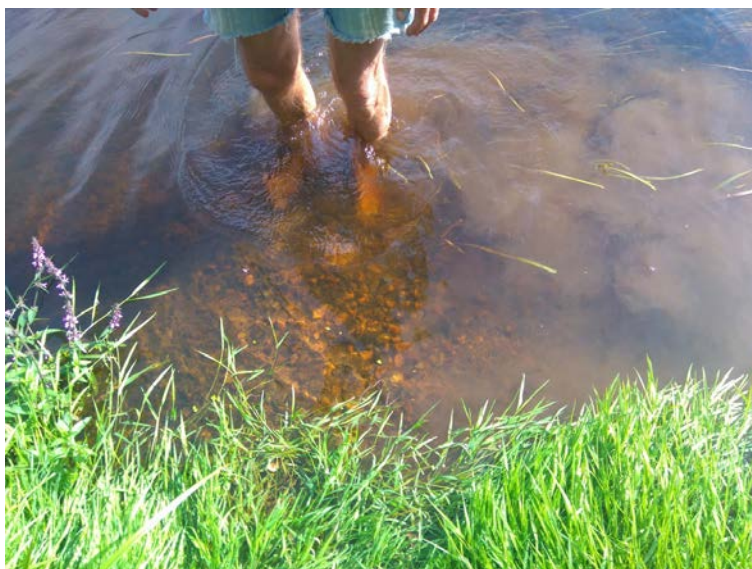
**Kuva 5.2.** Hienoaineksen liettämä kutusoraikko Vantaanjoen Pajakoskessa 9.8.2018 (Kuva VHVSY).
