## Mitä virtavesi-inventoinnit kertovat meille Vantaanjoen vesistöstä?

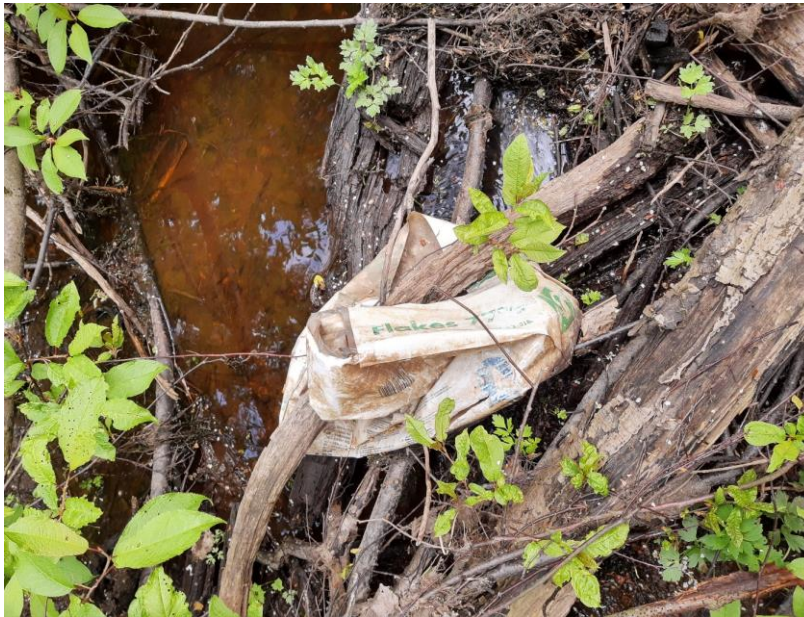
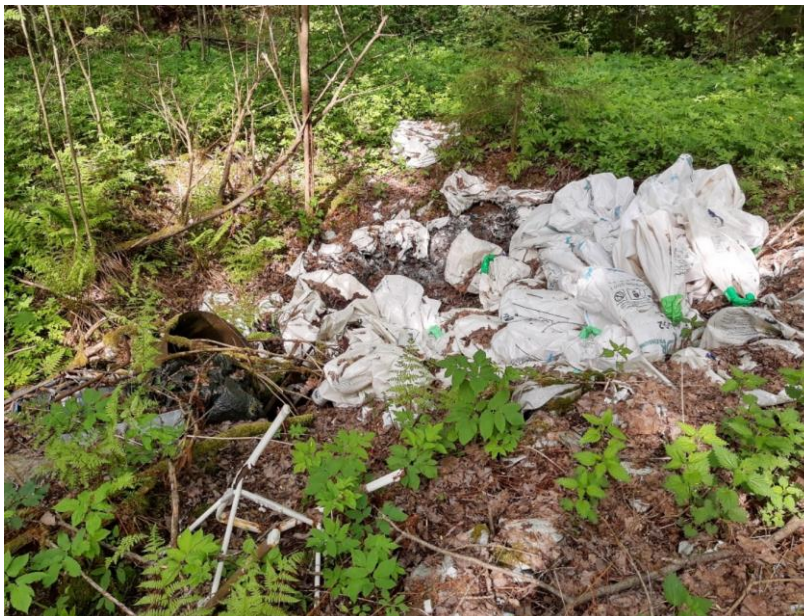
*Kuva 2. "kestosuosisikki". Alla: Puronvarsilehdon laiton kaatopaikka, jonne on kasattu erityisesti lannoitesäkkejä ja metalliromua.*

Kaupunkikeskittymien ulkopuolella virtavesissä useimmiten tavattava yksittäinen roska on 40 litran fosforilannoitesäkki. Useimmiten syrjäisillä alueilla virtaavissa joissa ja puroissa on hyvin vähän roskia tai ei ollenkaan, mutta lannoitesäkit tuntuvat olevan se ainoa muovin pala, joka on päätynyt veteen asti. Olen löytänyt lannoitesäkkejä miltei kaikista joista ja puroista, joiden varrella olen liikkunut. Syynä tämän yksittäisen roskan yleisyyteen ei todennäköisesti ole tahallinen roskaaminen, vaan säkkien tempaantuminen tuulen mukana ja laskeutuminen lopulta puroon. Vantaanjoen valuma-alueesta on maatalousaluetta noin 19 %, joten lannoitesäkkejä riittää tuulen riepoteltavaksi. Tämä yhdessä muovin pitkäikäisyyden kanssa lienee pääsyy, miksi niitä tuntuu löytyvän tämän tästä. Todettakoon kuitenkin toisena havaintona, että olen törmännyt myös tahalliseen roskaamiseen haja-asutusalueella. Laittomat kaatopaikat ovat edelleen valitettavan yleisiä.

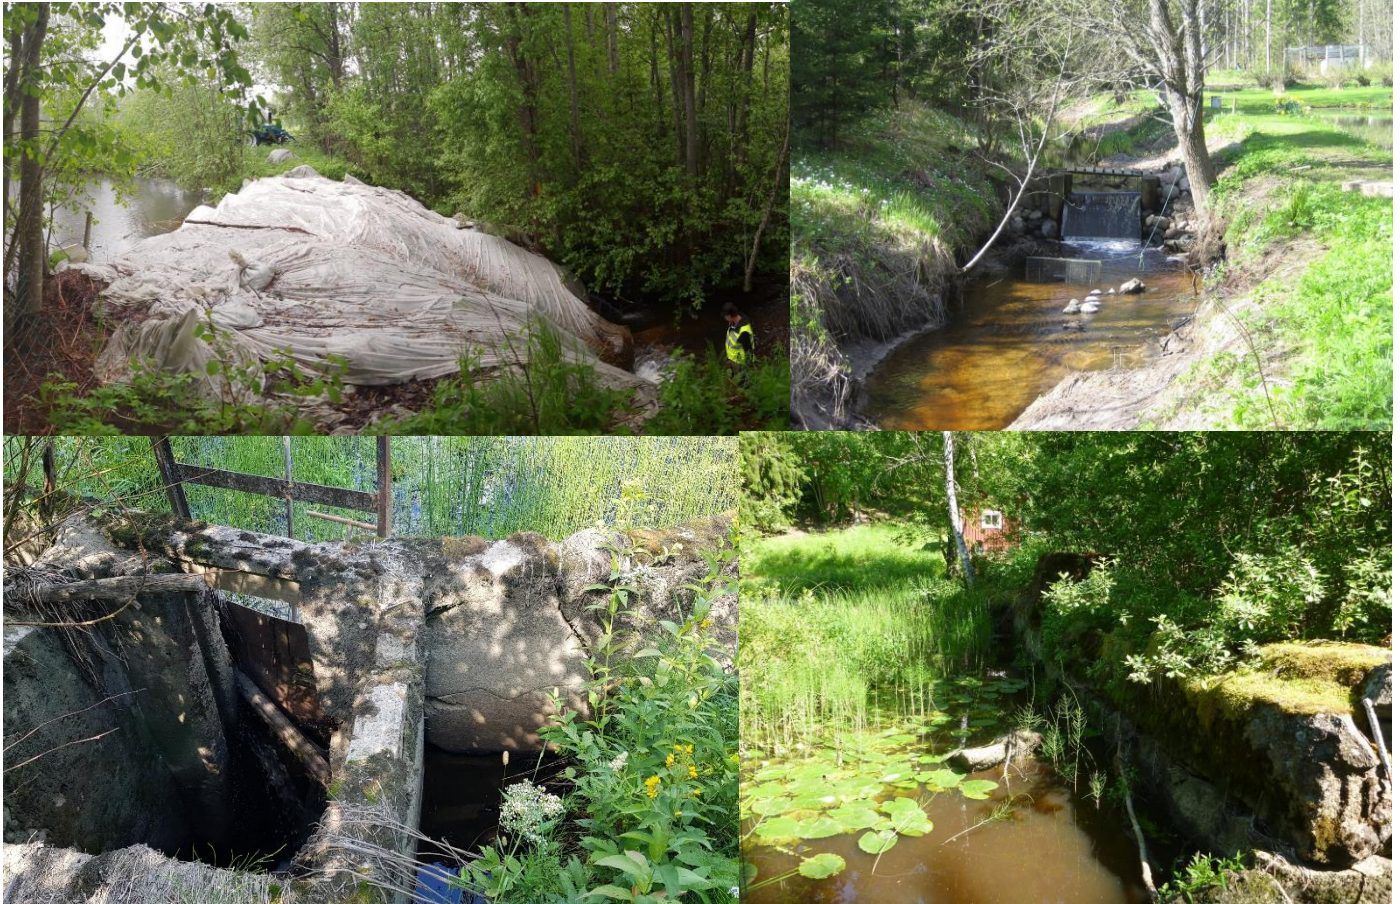
Kolmas havainto on, että Vantaanjoen vesistössä on valtava määrä erilaisia patoja, jotka katkovat kalojen vaellusyhteyksiä, ja joista ei ole olemassa minkäänlaista tietoa viranomaisrekistereissä. Tilanne lienee sama muuallakin Suomessa ja töitä tällä saralla riittää. Alla muutama poiminta inventoinneissa vastaan tulleista vähemmän tunnetuista vaellusesteistä.

*Kuva 3. Inventoinneissa vastaan tulleita erilaisia patoratkaisuja.*

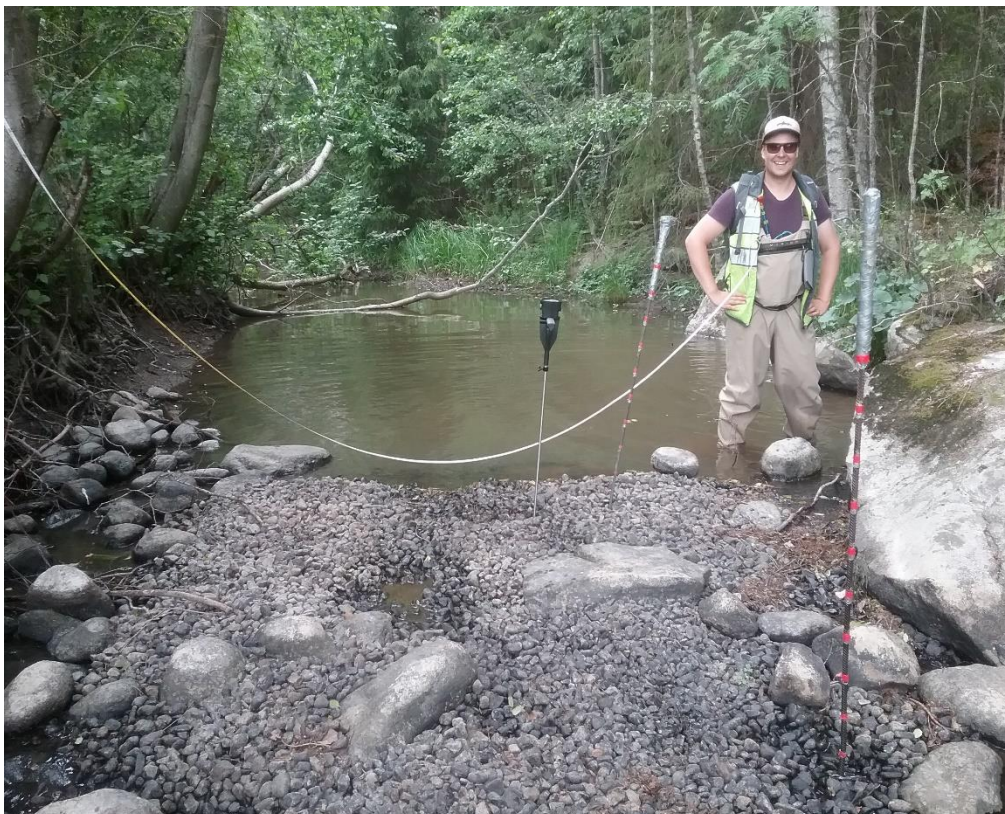
Erityisesti omaan silmääni ovat pistäneet alueet, joihin on tuotu hyvin paljon harjusoraa. Joskus tästä kuulee puhuttavan termillä ”mättökunnostus” ja tätä koulukuntaa tavataan erityisen paljon Vantaanjoen sivu-uomien koskilla. Vantaanjoen vesistössä ”mättökunnostusten” taustalla on käsitykseni mukaan usein ollut yhdyskuntarakentamisen vuoksi äärevöityneet virtaamat, joiden aiheuttamaa soran huuhtoutumista on

yritetty ennakoida. Tämä on johtanut lopputulokseen, jossa soraa ja muuta kiveä on koskessa hyvin paljon. Usein ylimääräinen sora on huuhtoutunut virran mukana ja peittänyt lopulta koko kosken allensa, hävittäen ison osan pohjan syvyysvaihtelusta.

Edellä kuvatun kaltaiset ylikunnostetut kohteet ovat opettaneet itselleni, että kunnostuksia tehdessä on hyvä olla malttia ja tarvittaessa on voitava todeta, että alue ei esimerkiksi voimakkaiden virtaaman vaihteluiden vuoksi sovellu kunnostamiseen, tai ei ainakaan soran lisäykseen. Pahimmillaan ylipaksut soraamatot voivat muodostaa täysin luonnottoman näköisiä patoja, joista eivät alivirtaamalla pääse ohi edes pienet kalat eivätkä muut eliöt.

*Kuva 4. Räikeä esimerkki ylikunnostamisesta kohteessa, jossa vedenkorkeuden vaihtelut ovat suuria. Innokas soran lisääminen oli muodostanut vuoden 2019 kuivuuden aikana vaellusesteen, joka katkaisi kaikkien vesieliöiden liikkumisen. Vähempikin olisi saattanut riittää taimenille.*

Ehkäpä hyvänä nyrkkisääntönä voisi pitää sitä, että kunnostamisessa pitää ensin hyödyntää paikan päältä saatava materiaali (sora, kivet ja puuaines) ja sen jälkeen odottaa vähintään vuosi ennen kuin suunnittelee sorakuorman ostamista.
