Raportti 21/2021

Sarsalanojan veden laadun automaattimittaukset ja ravinnekuormitus 2016–2019

- VILKKU- ja VILKKU Plus -hankkeiden tuloksia

Vantaanjoen ja Helsingin seudun
vesiensuojeluyhdistys ry

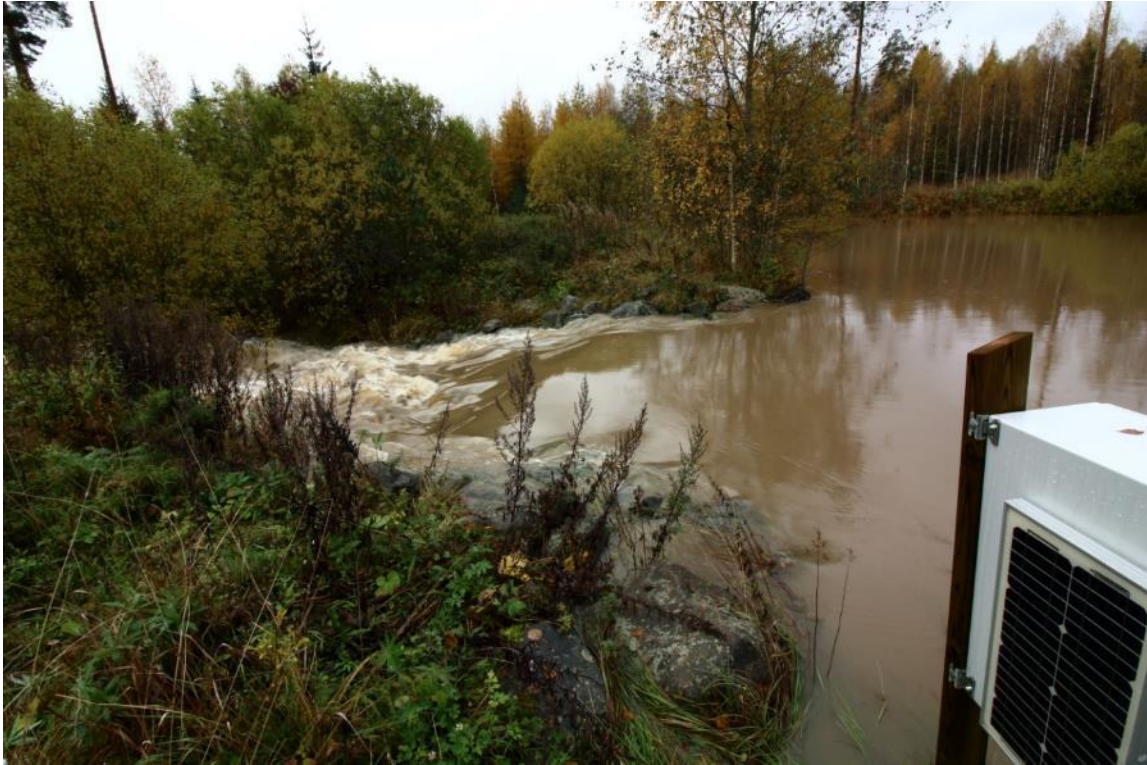
Kuva 1. Syystulvatilanne Klenkon mittausasemalla 2017. Tässä vaiheessa kosteikkoaltaasta virtasi ulos noin 2000 litraa vettä sekunnissa.

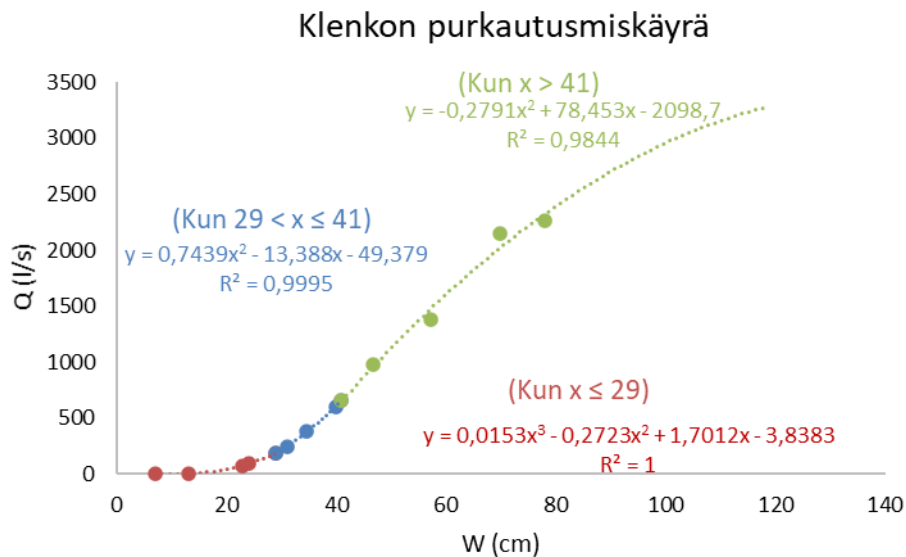
Kuva 3. Sarsalanojan Klenkon kosteikon kolmiehtoinen purkautumiskäyrä tarkentaa erityisesti huippuvirtaamien arviointia.

Klenkon kosteikosta pois virtaavan veden määrä arvioitiin purkautumispisteelle määritetyn purkautumiskäyrän avulla. Korkeimpien virtaamien aikana mittapadolle ei päästy mittaamaan virtaamia, koska mittauspiste jää tulvivien teiden taakse. Tästä syystä purkautumiskäyrää säädettiin Klenkon kosteikon yläpuolella Kuitulietteet maatalouden vesiensuojelukeinona (KUITU) -hankkeen puitteissa toteutettujen virtaaman mittausten ja valuma-alueen pinta-alan perusteella. Erityisesti huippuvirtaamien arviointi tarkentui huomattavasti käytetyllä menetelmällä.

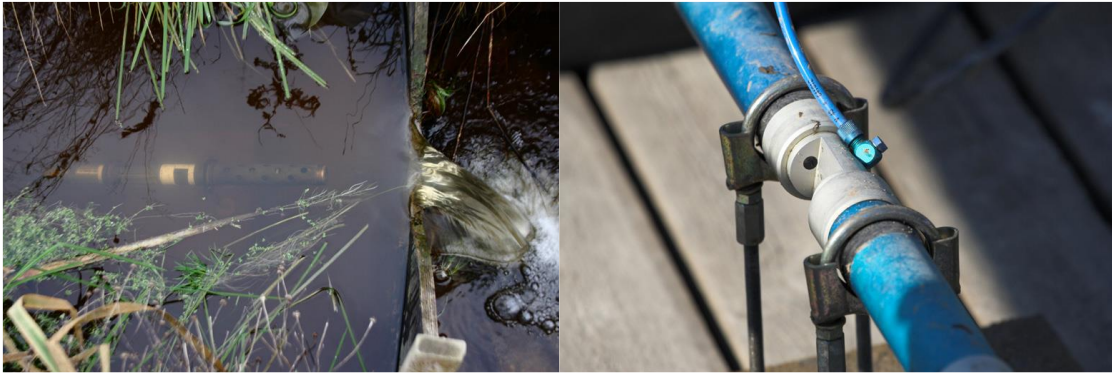
Kuva 4. Vasemmalla veden johtokykyä, sameutta, ja lämpötilaa mittaava anturi (YSI). Oikealla Scan Spectrolyser anturi automaattisella paineilmapuhdistuksella varustettuna.

Mittausasemalla oli käytössä YSI:n (YSI inc.) valmistama sensori sameuden, johtokyvyn ja lämpötilan mittaamiseen sekä s::can GmbH:n (Scan Messtechnik) valmistama spektrofotometriaa perustuva sensori, jolla mitattiin nitraattityypen ja liuenneen orgaanisen hiilen pitoisuutta.

YSI:n johtokykyksen toiminta perustuu veden aiheuttaman jännitehäviön mittaamiseen neljän nikkelielektrodin avulla. Kahteen elektrodiin johdetaan sähkövirta ja kaksi elektrodia mittaa jännitehäviön. Mitä suurempi on jännitehäviö elektrodien välillä, sitä pienempi on veden johtokyky. Jännitteen muutos konvertoidaan edelleen konduktanssiksi, joka muunnetaan vakio muutujan avulla johtokyvyksi. Johtokyky on hyvin lämpötilariippuvainen muuttuja ja siksi se yleensä esitetäänkin lämpötilakorjattuna (25 °C) arvona.

Sameussensorissa veteen johdetun valosignaalin sirontaa mitataan sensorin detektorilla. Mitä enemmän vedessä on valon sirontaan vaikuttavia hiukkasia (kiintoainetta), sitä enemmän valo hajoaa ja sitä vähemmän takaisin siroavaa valoa detektori havaitsee. YSI:n sameussensoreissa hyödynnetään valonlähteenä LED-valoa joka emittoi 830-890 nm aallonpituuden valoa, jonka takaisin sirontaa mitataan 90 asteen kulmassa LED:in nähden.

s::can GmbH:n sensorit mittaavat eri aallonpituudella (200-750nm) tapahtuvan valon vaimenemista. Eri yhdisteiden vaikutus näkyy eri aallonpituusalueilla. Sensori hyödyntää kahta valonlähdettä (ksenon), joista toinen toimii referenssinä valon muutoksille laitteen ikääntyessä. Tämä mahdollistaa laitteen sisäisen laaduntarkkailun. Valonlähteen ja detektorin välinen etäisyys (kyvetin pituus) voidaan valita sen mukaan, kuinka sameaa vesi on ja millaisia pitoisuuksia halutaan havaita. Samea vesi vaatii lyhyemmän kyvetin, jotta valo kulkee detektorille asti.

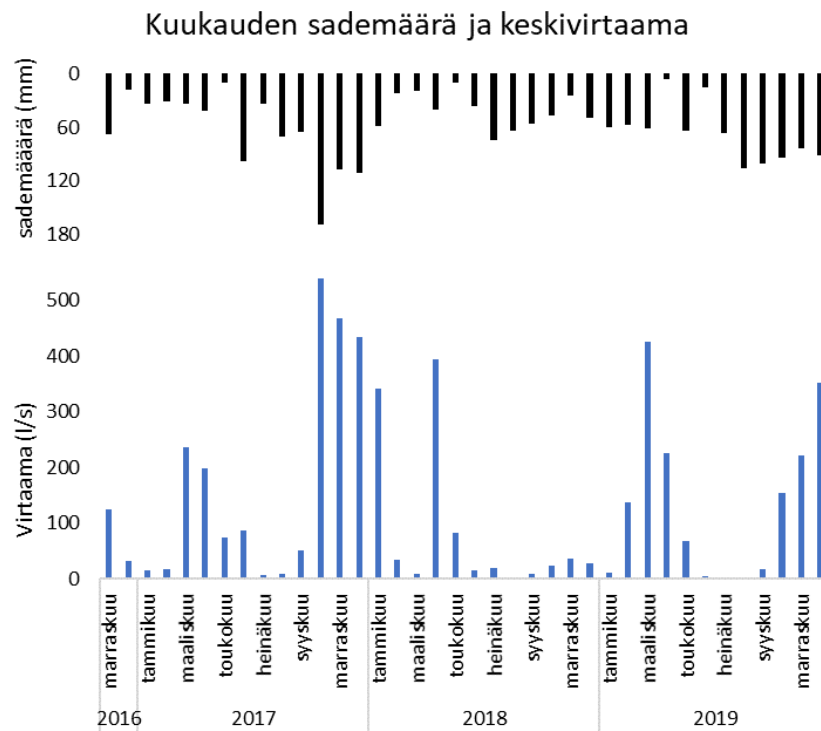
Kuva 5. Sarsalanojan kuukausittainen keskivirtaama Klenkon mittauspisteessä sekä kuukauden sademäärä Helsinki-Vantaan lentoaseman sääasemalla.

Klenkon kosteikolta pois virtaavan veden määrään vaikuttaa valuma-alueen sademäärä, lumen vesiarvo sekä haihdunta. Kuukauden keskivirtaama noudatteli kuukauden sademäärässä tapahtuvia muutoksia, mutta kesällä haihdunnan ollessa voimakasta ja maaperän kuivempi, ei sademäärä suoraan korreloinut virtaaman kanssa. Lumen kertyminen kasvattaa valuma-alueen vesivarastoa, ja nopea sulaminen todennäköisesti nostaa tällä tulvaherkällä alueella tulvan.

Vuodet 2017 ja 2019 olivat varsin sateisia, kun taas vuosi 2018 oli erityisen kuiva. Helsinki-Vantaan sääasemalla sademäärät näinä vuosina olivat 806, 503 ja 809 mm ja Sarsalanojan vuoden keskivirtaamat Klenkon kohdalla vastaavasti 178, 83 ja 133 l/s (2017–2019). Erityisesti syksy 2017 oli hyvin sateinen ja koko mittausjakson korkeimmat virtaamat ajoittuivatkin loka-joulukuulle 2017. Valuma-alueelle sataneesta vedestä keskimäärin noin 40 % muuttui kiintoainetta ja ravinteita uomassa eteenpäin kuljettavaksi valunnaksi.

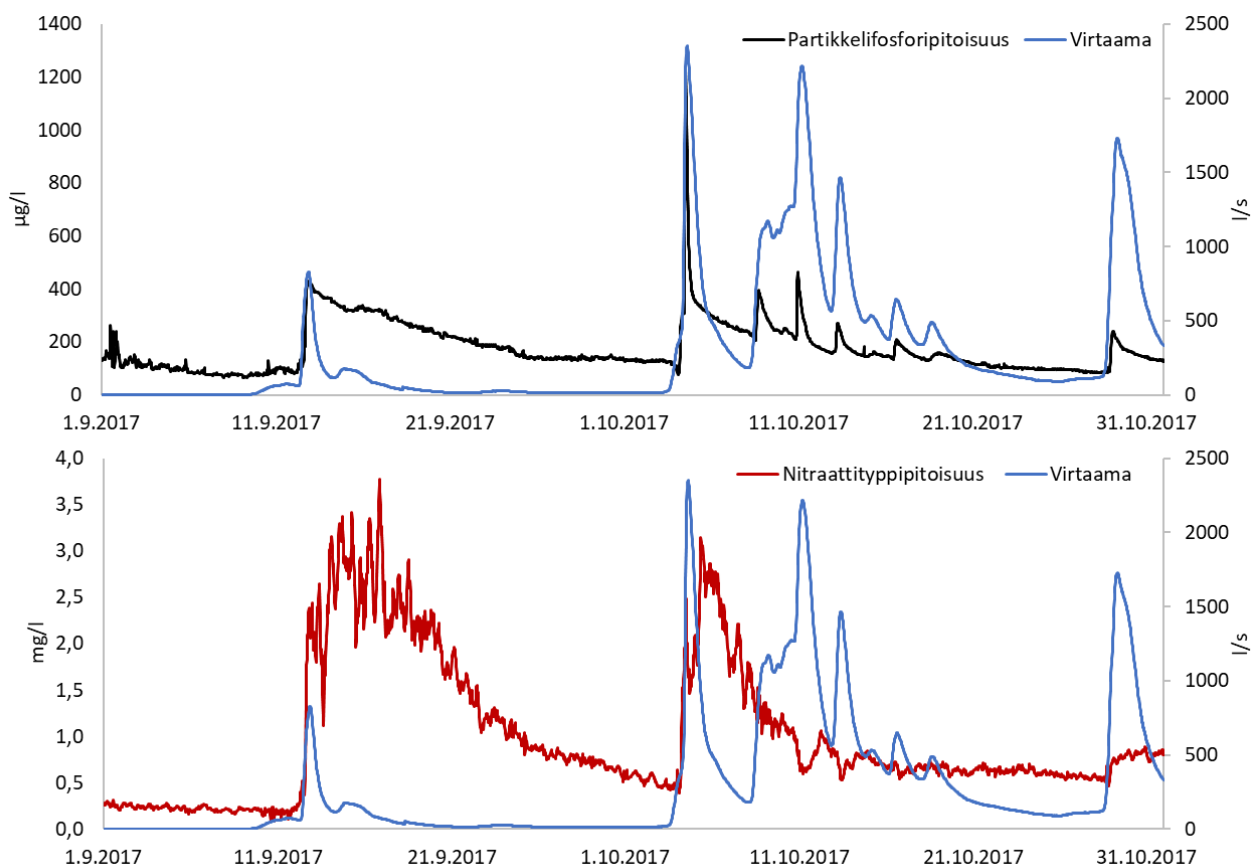
Kuva 6. Partikkelifosforin ja nitraattitypen huuhtoutuminen syystulvatilanteessa 2017. Fosfori huuhtoutuu pääasiassa kiintoaineeseen sitoutuneena, mutta typpi taas liuenneessa nitraattimuodossa. Tästä syystä myös typpi- ja fosforikuorma muodostuvat eri tavalla ja niiden vähentämiseksi tarvitaankin erilaisia keinoja.

Sarsalanojan kuormitus Klenkossa vaihtelee tyypillisesti virtaaman mukaisesti. Mitä suurempi määrä vettä uomassa liikkuu sitä suuremmaksi kasvaa myös ainevirtaama. Yleisesti ottaen vuosittaiset fosfori- ja typpikuormat ovat tyypillisiä maatalousvaltaisille valuma-alueille. Fosforin ja typen osalta vaihtelu on kuitenkin hiukan erilaista virtaaman suhteen (kuva 6).

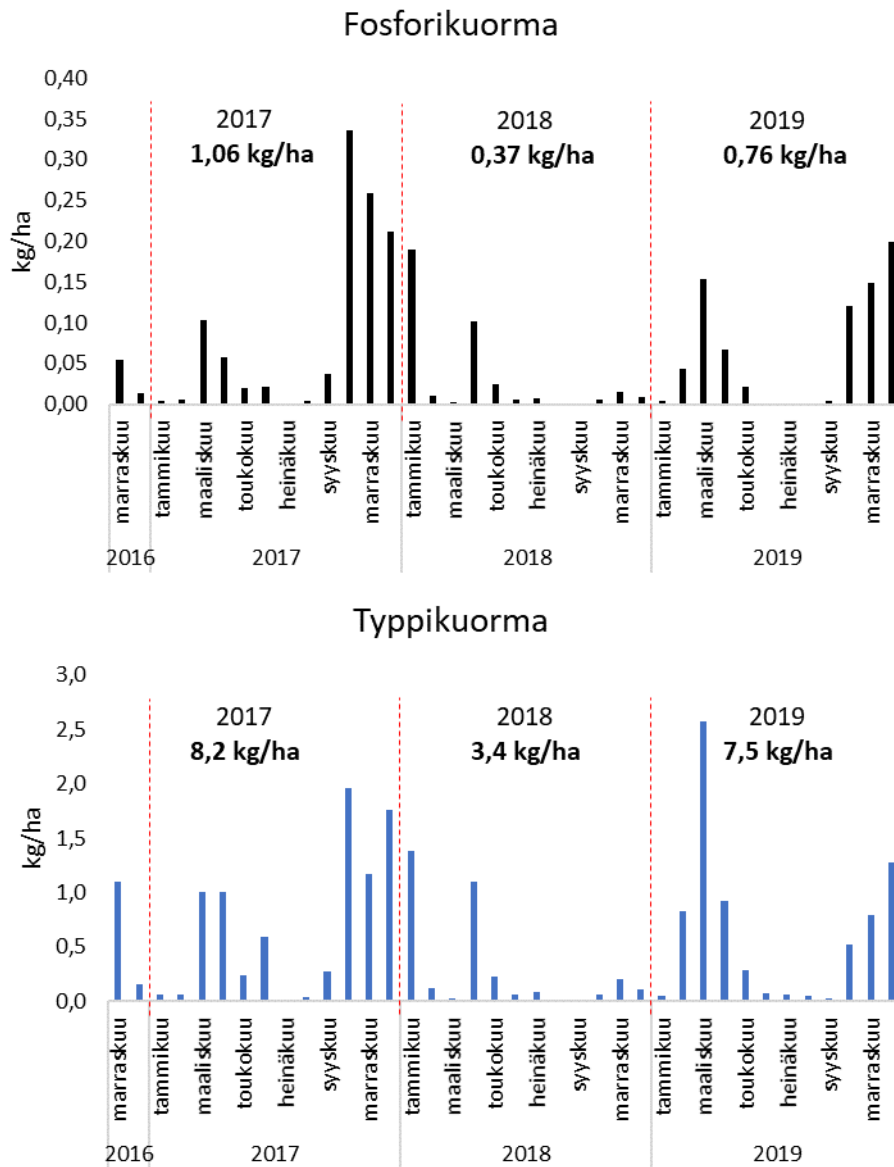
Kuva 7. Sarsalanojan Klenkon kosteikon laskennalliset kuukausikohtaiset fosfori- ja typpikuormat sekä vuosittaiset kokonaiskuormat 2016–2019.

Kuukausittainen fosforikuorma oli korkeimmillaan lokakuussa 2017, kun sekä virtaama että veden kokonaisfosforipitoisuudet olivat voimakkaiden syysateiden seurauksena hyvin korkeita (kuva 7). Pidemmän kuivan jakson jälkeen uomaan ja altaaseen kertynyt kiintoaine voi lähteä herkästi liikkeelle aiheuttaen voimakkaan sameuspiikin. Lokakuun sademäärä (170 mm) oli 2,6-kertainen syyskuuhun nähden ja sen seurauksena sekä virtaama että veden sameus kasvoivat Sarsalanojassa koko mittausajan korkeimpiin havaittuihin arvoihin. Kun kiintoainepitoisuus ja kiintoaineeseen sitoutuneen fosforin pitoisuudet olivat huipussaan samaan aikaan maksimivirtaaman kanssa, kasvoi myös fosforikuormitus todella suureksi.

Korkein kuukausikohtainen typpikuorma sen sijaan ajoittui maaliskuulle 2019. Kevättulvan aikana kokonaistyyppipitoisuus pysytteli keskimääräistä suurempana kasvattaen maaliskuun kuormaa. Vähäsateisen syksyn 2018 typpihuuhtoumat olivat hyvin pieniä ja tyyppiä jäikin maaperään keväällä huuhtoutuvaksi. Kevättulvan korkeat typpihuuhtoumat voidaan jäljittää aina jopa edeltävään kasvukauteen ja satotasoon asti.
