Raportti 21/2017

# Lohikalojen lisääntymisalueiden inventointi Vantaanjoella, Lep-sämänjoella, Keravanjoella ja Ohkolanjoella 2017

Vantaanjoen ja Helsingin seudun  
vesiensuojeluyhdistys ry

22.12.2017

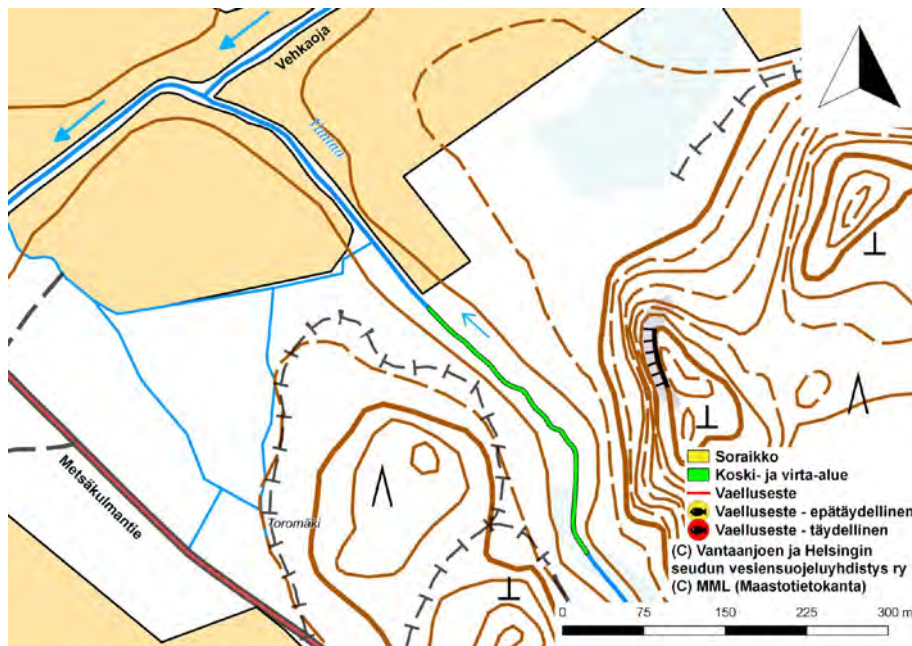
Uoma jatkuu tämän jälkeen hitaasti virtailevana osin peltojen keskellä kulkevana osuutena noin puolentoista kilometrin verran. Toromäen kohdalla on seuraavan koski- ja virtamainen matala osuus (virta-alueen pinta-ala n. 1150 m<sup>2</sup>, kuva 9). Alueella on hyvät poikasalueet sekä

vanhoja viranomaiskunnostuksissa tehtyjä kutualueita sekä useita myöhemmin talkookunnostuksin tehtyjä hyväkuntoisia pieniä soraikoita.

Kuva 9. Toromäen alueen koski- ja virta-alue.

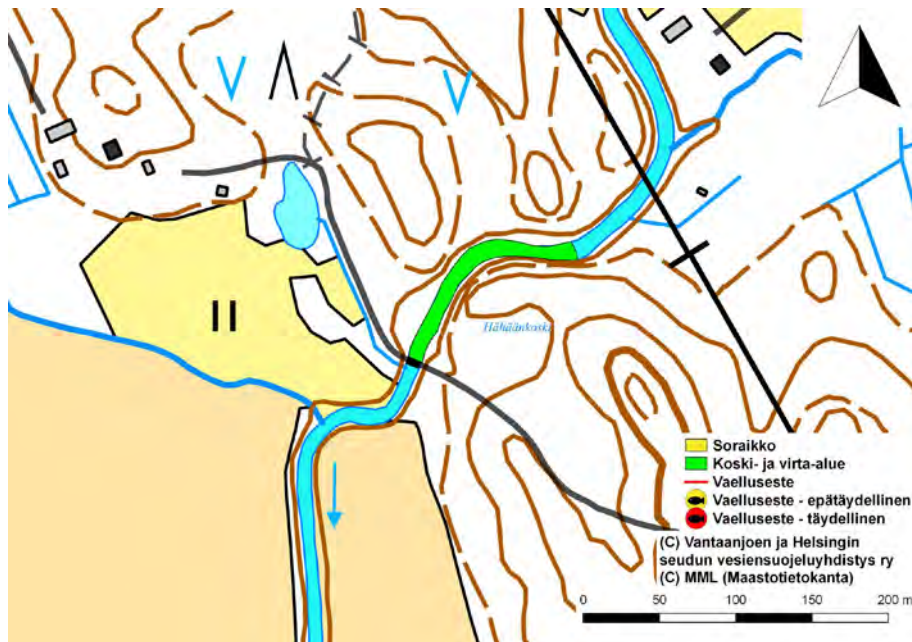
Hähääkoskella ei ole tällä hetkellä kunnollisia lohikalojen lisääntymis- ja poikasalueita, eikä siten potentiaalia lohikalojen lisääntymisalueena. Pohja on kauttaaltaan hyvin mutaista ja liettynyttä. Hähääkoskelle on kunnostussuunnitelmien (1998) mukaan tehty neljä laajempaa kutusoraikkoa. Nämä soraikot ovat ajan myötä joko huuhtouneet tai uponneet pohjamutaan ja liettynneet. Hähääkosken virta-alueen pinta-ala on n. 1500 m<sup>2</sup>.

Kuva 12. Hähäankosken virta-alue.

Jos aluetta haluttaisiin kehittää lohikalojen elinalueena, tulisi virta-alueella suorittaa mittava koneellinen täydennyskunnostus. Kivimateriaalia olisi tuotava alueelle huomattava määrä, niin kutu- ja poikasaluetta varten sekä myös isoja kiviä ohjaamaan ja kiihdyttämään virtausta soraikoille. Hähäänkoskella ei ole rekisterin mukaan tehty koealastuksia, mutta Hähäänkosken yläpuolelle laskevasta Erkylänlukkojen purosta on vuosina 2007–2011 tehdyissä koealastuksissa saatu saaliiksi eri-ikäisiä taimenia, yksittäisiä harjuksia sekä kesänvanhoja kirjolohia. Jos Erkylänlukkojenpurossa esiintyy vielä luontaisesti lisääntyvä taimenkanta, on mahdollista, että kuivina kesinä poikaset siirtyvät pääuomaan. Tällöin Hähäänkosken kunnostus voisi tukea myös Erkylänlukkojenpuron taimenkantaa.

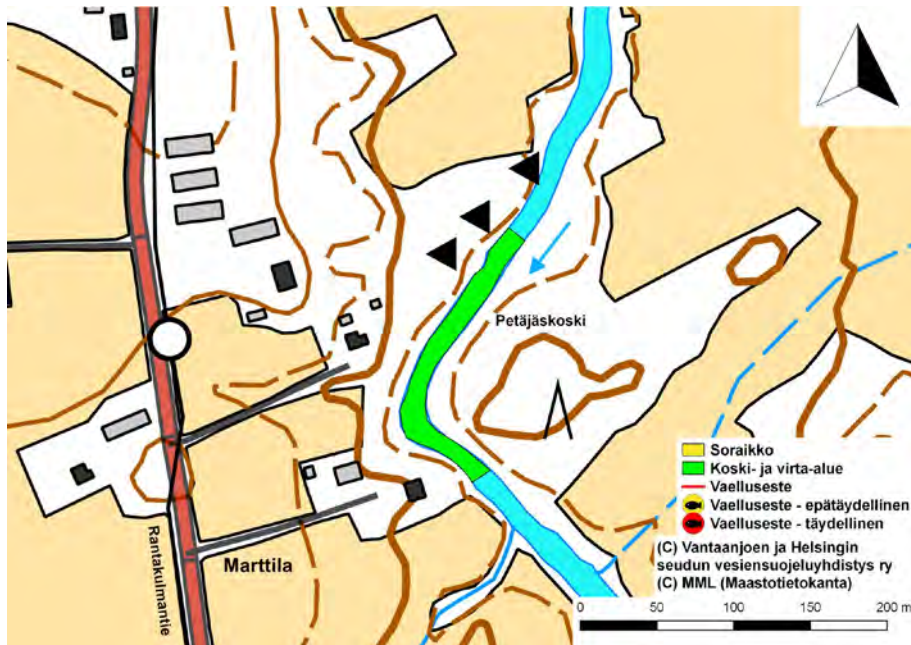
Petäjäskosken virta-alue on yhteensä noin 250 m pitkä osuus. Virta-alue (pinta-ala n. 2600 m<sup>2</sup>) on pääosin syvähköä rännimäistä aluetta. Alueen yläosilla on kahdessa kohtaa kutemiseen sopivan kokoista soraa, mutta lähes kaikki sora on syvässä vedessä ja liian hitaassa virrassa. Alueella ei ole myöskään kunnollisia poikasalueita. Uudenmaan ympäristökeskuksen kunnossuunnitelman mukaan alueelle on tehty neljä laajempaa kutualuetta.

Kuva 20. Petäjäskosken koski- ja virta-alue.

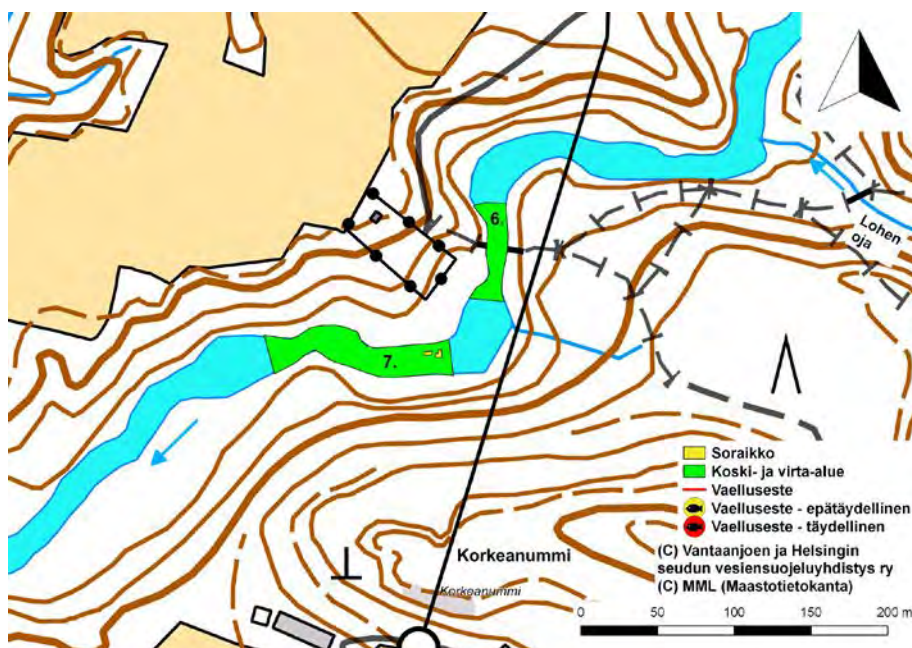
Inventointiajankohtana ei virtaosuudella ole ollut lisääntymiseen sopivia laajempia yhtenäisiä soraikoita. Virho ry on tämän jälkeen tehnyt virtaosuuden niskalle uuden lisääntymisalueen. Alueella ei ole myöskään kunnollisia erityisiä poikasalueita. Harrikosken virta-alueen pinta-ala on n. 900 m<sup>2</sup>.

Kuva 33. Nukarin koskien Harrikosken (6.) ja Harrikosken alapuoliset koski- ja virta-alueet (7.).

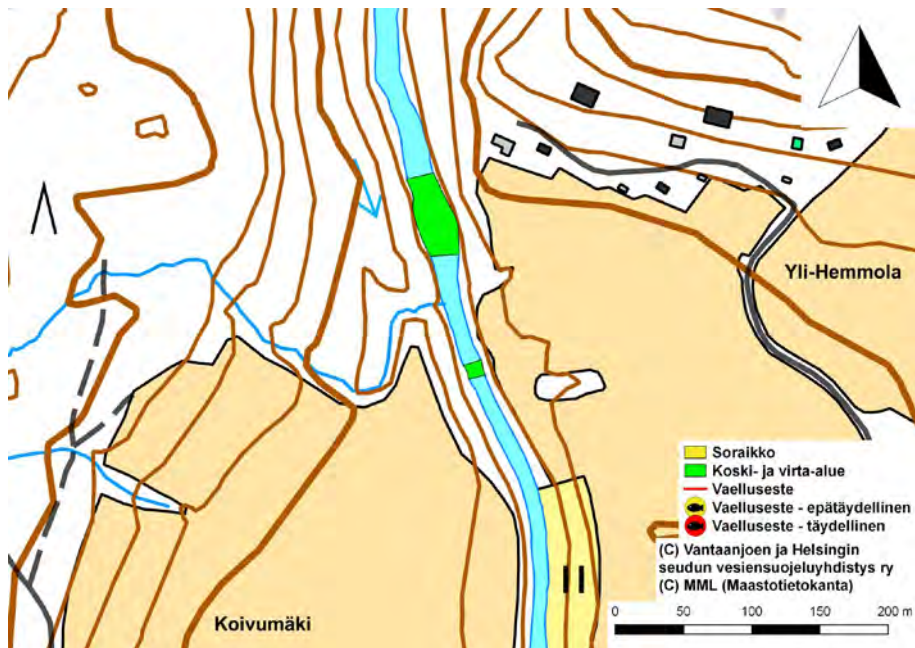
Palojoen ja Vantaanjoen liittymäkohdasta reilu kaksi kilometriä ylävirtaan sijaitsee vajaan 100 metrin mittainen koskipätkä, ”Hemmolankoski” (pinta-ala n. 1500 m<sup>2</sup>). Alueella on jonkin verran kuluun soveltuvaa soraa, mutta sora on suurimmaksi osaksi liian hitaan virran alueella. Alueelta löytyy kuitenkin tällä hetkellä hyvät ja laajahkot poikasalueet. Soraa tulisi siirtää laajemmilta alueilta yhtenäisemmiksi alueiksi ja samalla ohjata isoja kiviä siirtämällä virtausta paremmin soraikoille osuvaksi. Tämän koskipätkän alapuolella on hyvin lyhyt pohjapadon muodostama virtakohta (pinta-ala n. 150 m<sup>2</sup>). Alueella on vähän kutemiseen sopivaa soraa hiekan seassa pohjalla. Virtapaikan molemmin puolin on kuitenkin hidasvirtaista syvempää aluetta, ja poikasalueet puuttuvat tällä hetkellä täysin.

Kuva 39. Hemmolankoskien koski- ja virta-alueet.

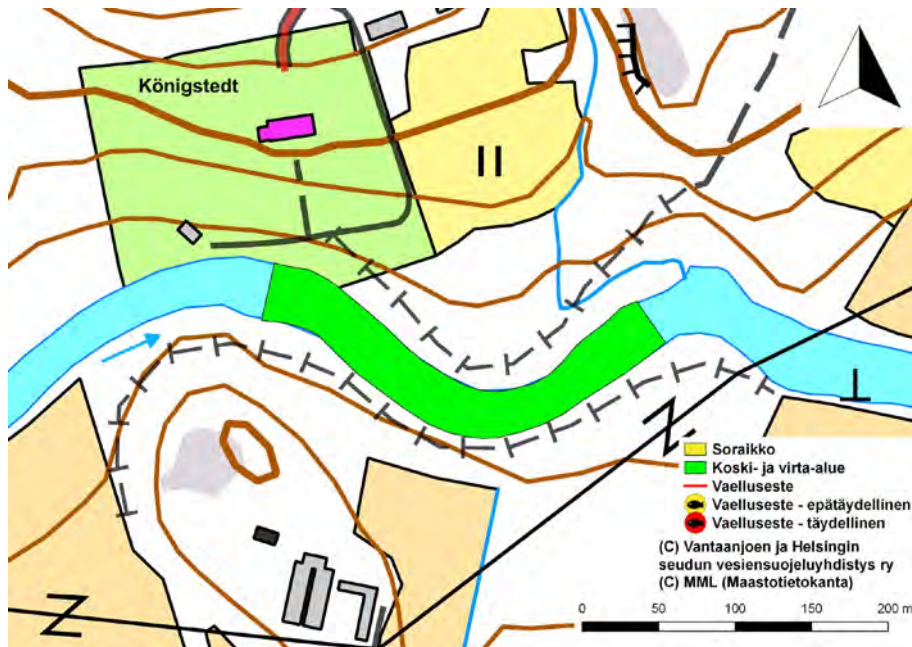
Koski- ja virta-alueen (pinta-ala n. 9500 m<sup>2</sup>, pituus n. 300 m) ylemmillä on paikoin varsin runsaasti ja laaja-alaisesti kutemiseen sopivan kokoista sora. Sora on kuitenkin suurelta osin liian hitaassa virrassa ja syvässä, ja siten osin pahoin liettynyttä. Alemmilla osilla on yksittäisiä pie-

niä sora-alueita virtauksen puolesta sopivissa kohdissa, jotka soveltuvat kohtalaisesti kutemi- seen. Varsinkin yläosien soraikot lienee peräisin vanhasta viranomaiskunnostuksesta, jossa suunnitelman mukaan Königstedtinkoskelle tehtiin kuusi laajempaa kutualuetta. Pienpoi- kasalueet ovat alueen ylemmillä osilla välttävät. Vanhemmille poikasille löytyy paljon sopivaa elinaluetta varsinkin virtaosuuden alemmilla osilla.

Kuva 41. Königstedtin koski- ja virta-alue.

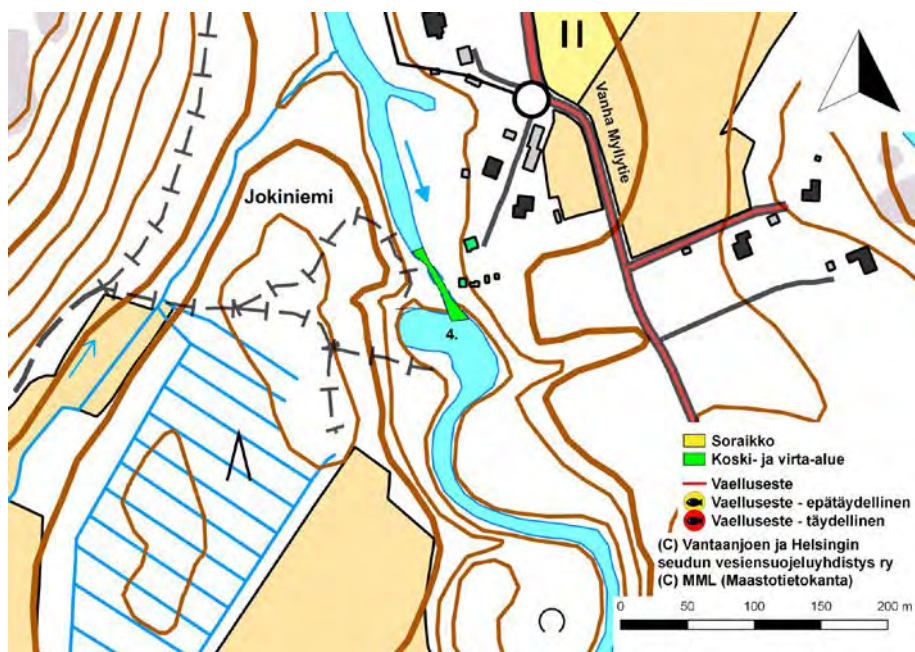
Kuva 46. Lepsämänjoen Vanhamyllyn (4) virta-alue.

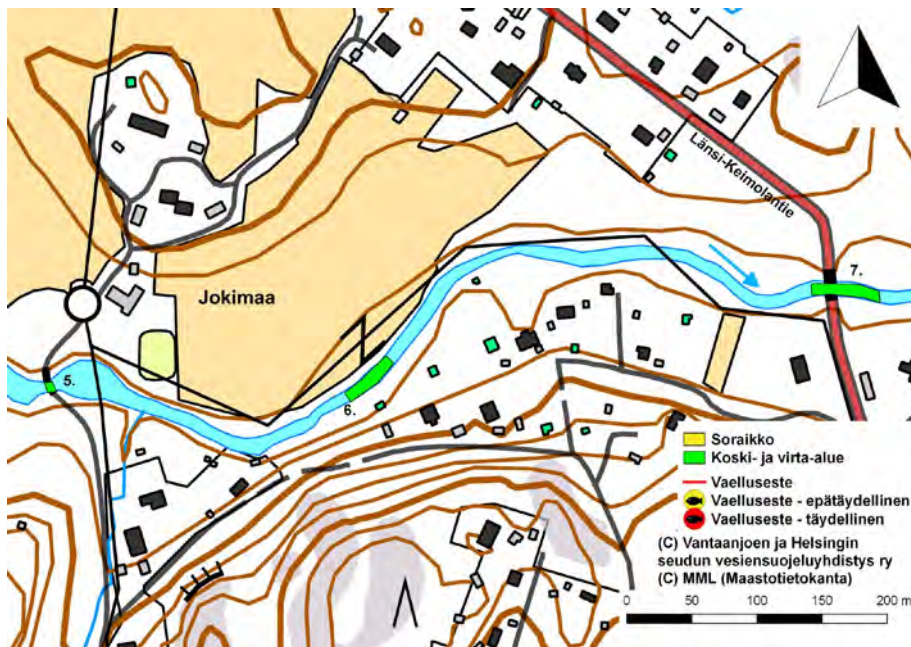
Kuva 48. Lepsämänjoen Jokimaan (5), Jokimaan alapuolen (6) ja Vestran (7) virta-alueet.

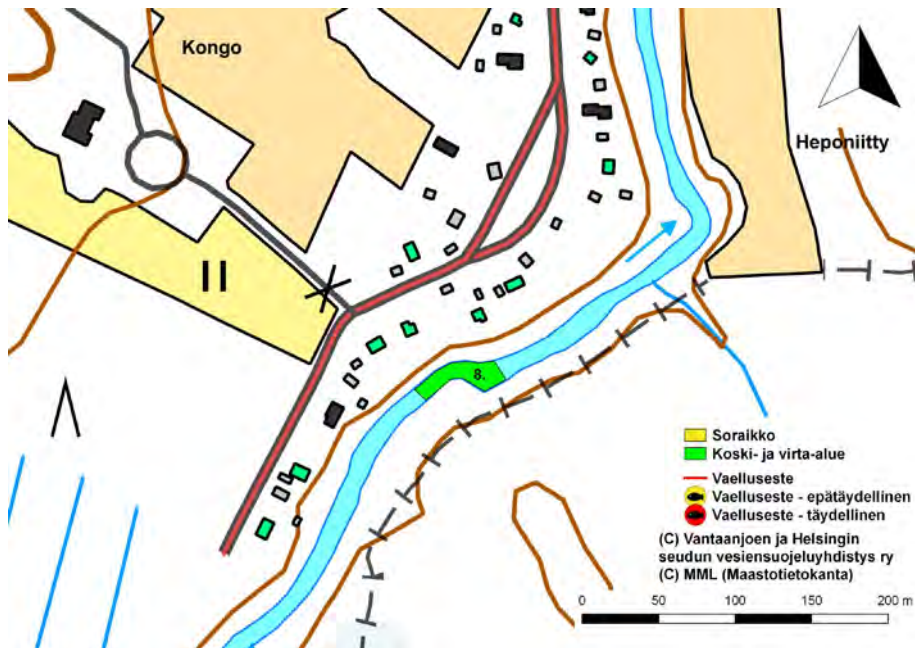
Kuva 49. Lepsämänjoen Kongon (8) virta-alue.

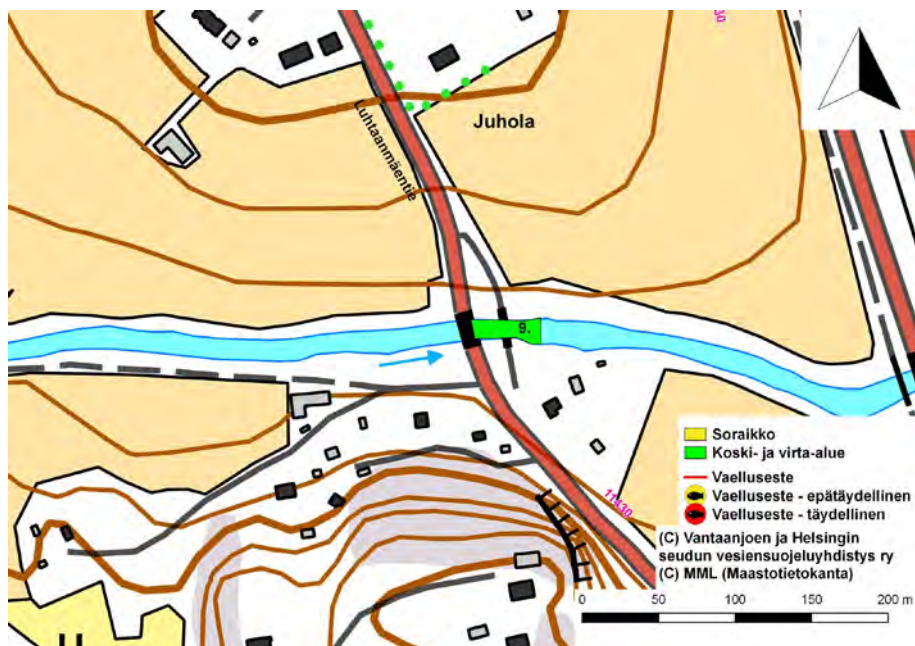
Kuva 50. Lepsämänjoen Juholan (9) virta-alue.

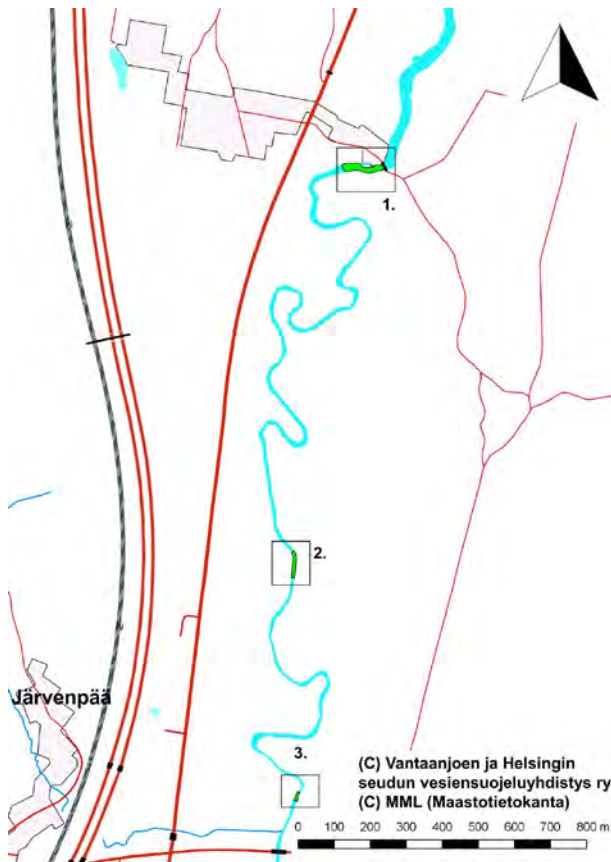
Kuva 51. Keravanjoen vuonna 2017 kartoitetut koski- ja virta-alueet. 1. = Haarajoen padon alapuoli, 2. = Lipinkoski ja 3. = Lipinkosken alapuolinen pohjapatokoski.

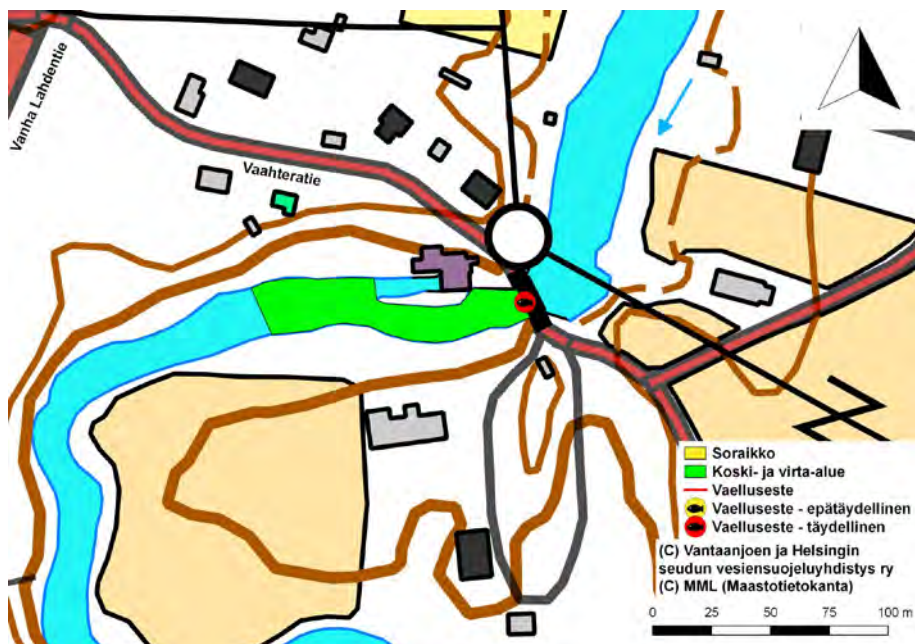
Haarajoen padon alapuolisella osuudella (pituus n. 115 m, pinta-ala n. 1950 m<sup>2</sup>) ei ole juurikaan kutemiseen sopivia laajempia sora-alueita. Kutemiseen sopivaa soraa on paikoin, mutta suurin osa sorasta on valunut/valumassa virta-alueelta pois, alapuoliselle suvantomaiselle osuudelle, johtuen ajoittaisista suurista ja äkillisistä virtaaman vaihteluista padon alapuolella. Koskimainen osuus on myös suurimmaksi osaksi perattu ja uomasta poistetut kivet ovat rannoilla. Uoman reunoilla on jonkin verran kohtalaista poikasaluetta.

Kuva 52. Haarajoen padon alapuolinen koski- ja virta-alue.

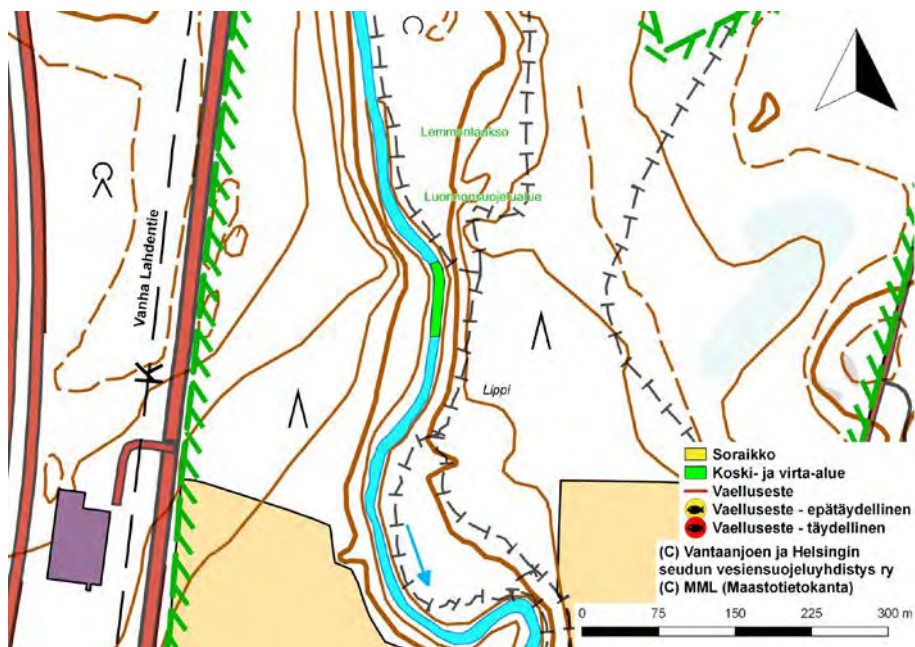
Lipinkosken alueella (pituus n. 75 m, pinta-ala n. 670 m<sup>2</sup>) on lähes kauttaaltaan vaihtelevan kokoista soraa ja pieniä kiviä pohjalla. Virta-alueella toteutettiin inventointien jälkeen pienimuotoinen soraikkojen huolto, mutta alue vaatii kuitenkin tulevaisuudessa lisää huoltotoimenpiteitä kutualueiden parantamiseksi. Pohjaa olisi hyvä kuohkeuttaa ja soraa siirtää laajemmalla alueella yhtenäisimmiksi alueiksi. Lisäksi alueelta puuttuvat poikasalueet lähes täysin.

Kuva 53. Lipinkosken koski- ja virta-alue.

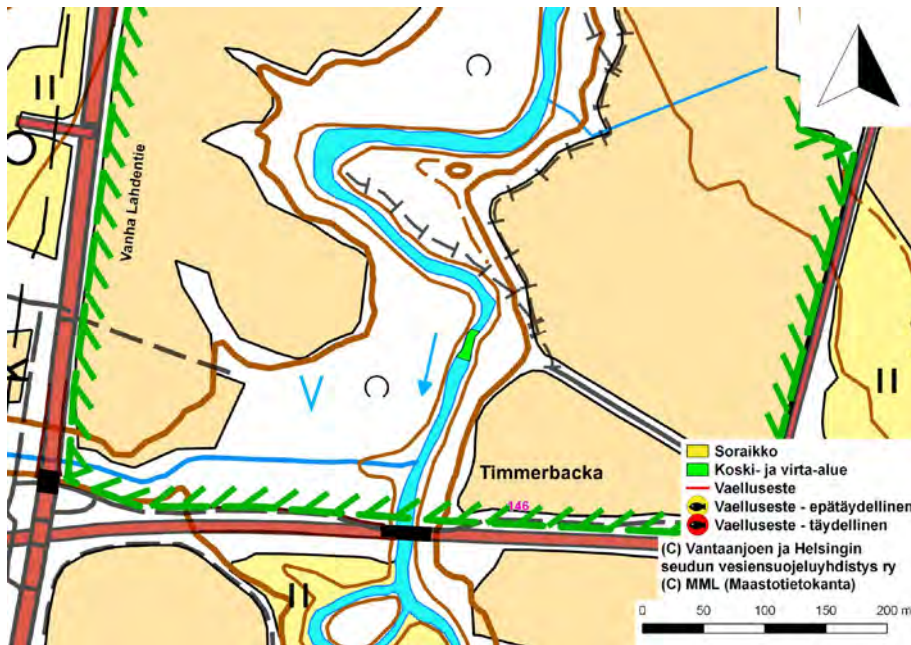
Lipinkosken alapuolella, Timmerbacka-paikan lähellä olevalla virtapaikalla (pituus 30 m, pinta-ala 210 m<sup>2</sup>) ei tällä hetkellä ole potentiaalia lohikalojen poikastuotantoalueena. Alueelta puuttuu lisääntymisen sopiva sora sekä myös poikasalueet ovat huonot.

Kuva 55. Lipinkosken alapuolisen pohjapatokosken koski- ja virta-alue.

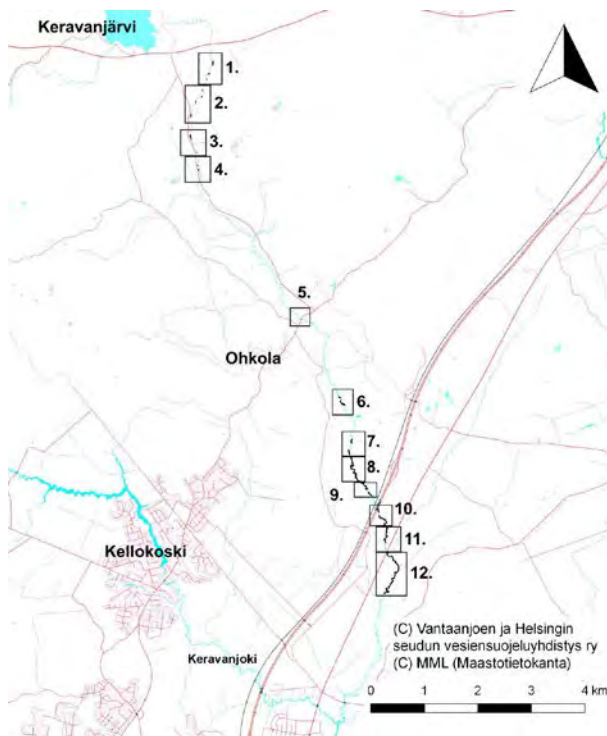
Kuva 56. Ohkolanjoelta määritetyt suuntaa-antavat koski- ja virta-alueet.

Ohkolanjoessa on tällä hetkellä kaksi täydellistä vaellusestettä: Kakarilan pato joen yläosilla (kuva 56, alue 1) sekä alemmilla osilla, Antinollimäen alapuolella oleva vanha myllypato (kuva 56, alue 6). Tämän lisäksi em. alueiden välillä on kaksi pohjapatokoskeaa (virta-alueet 9 & 10, kuvat 60 & 61) sekä yksi pohjapato (kuvat 63 & 64), mitkä voivat varsinkin alivirtaama-aikaan estää kalojen liikkumisen joessa. Antinollimäen alapuolella, aina Eteläisen Pikatien alapuolelle asti, on uomassa paikoin runsaasta kaatunutta puuta, jotka saattavat ajan myötä vaikuttaa ainakin isompien kalojen liikkumiseen joessa. Keravanjoessa oleva Haarajoen pato estää merivaelluksen tehneiden kalojen nousun Ohkolanjokeen.

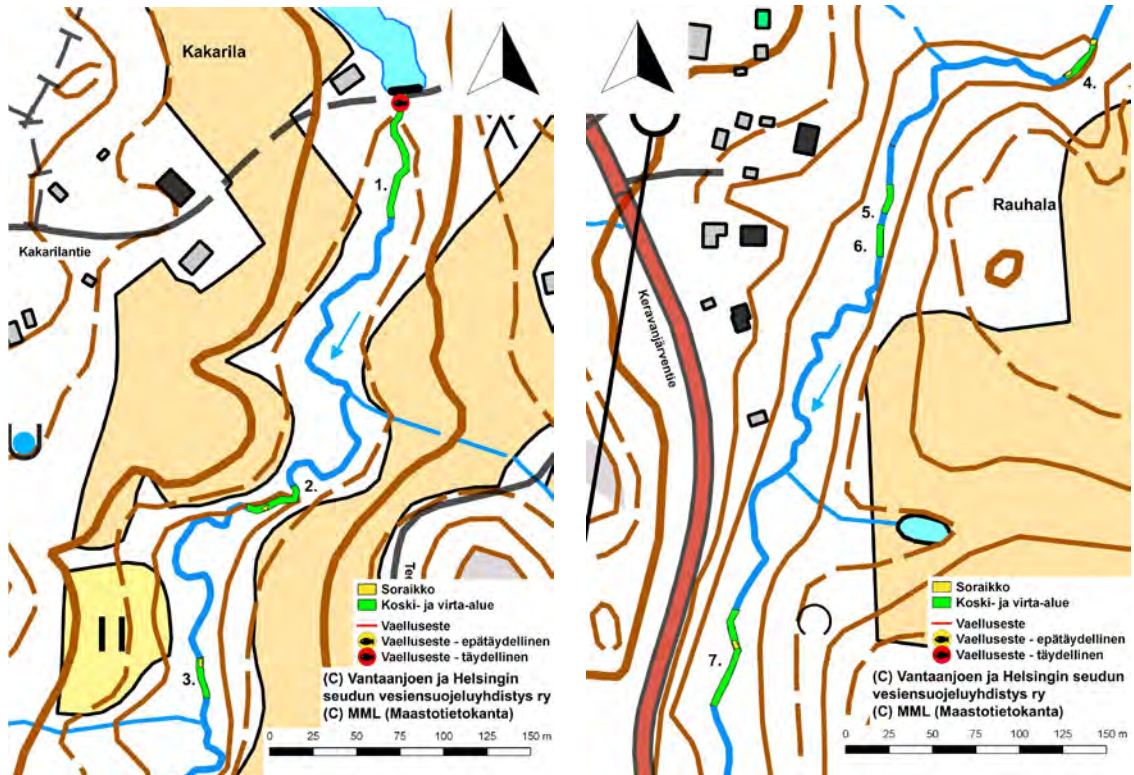
Kuvat 57 & 58. Ohkolanjoelta määritetyt koski- ja virta-alueet 1–3 (vasen kuva: karttakuva 1) ja 4–7 (oikea kuva: karttakuva 2).

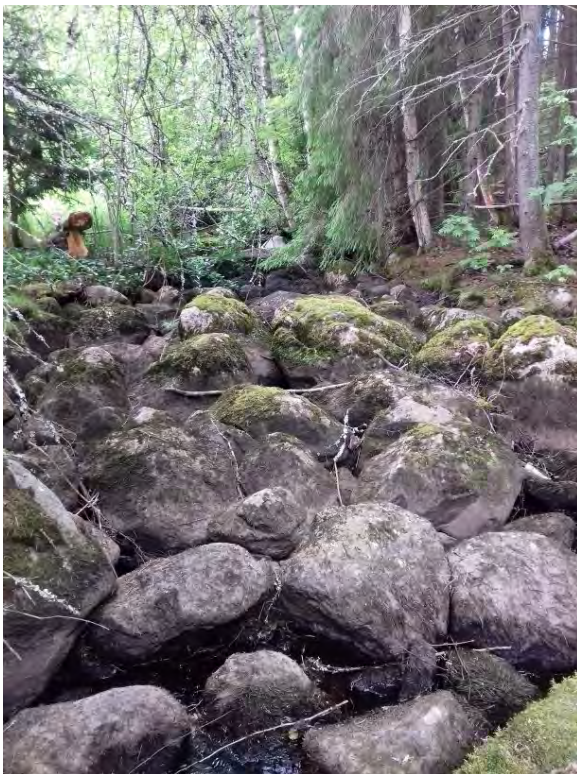
Kuva 59. Ohkolanjoki on yläosiltaan paikoin hyvin luonnontilaisen kaltainen.

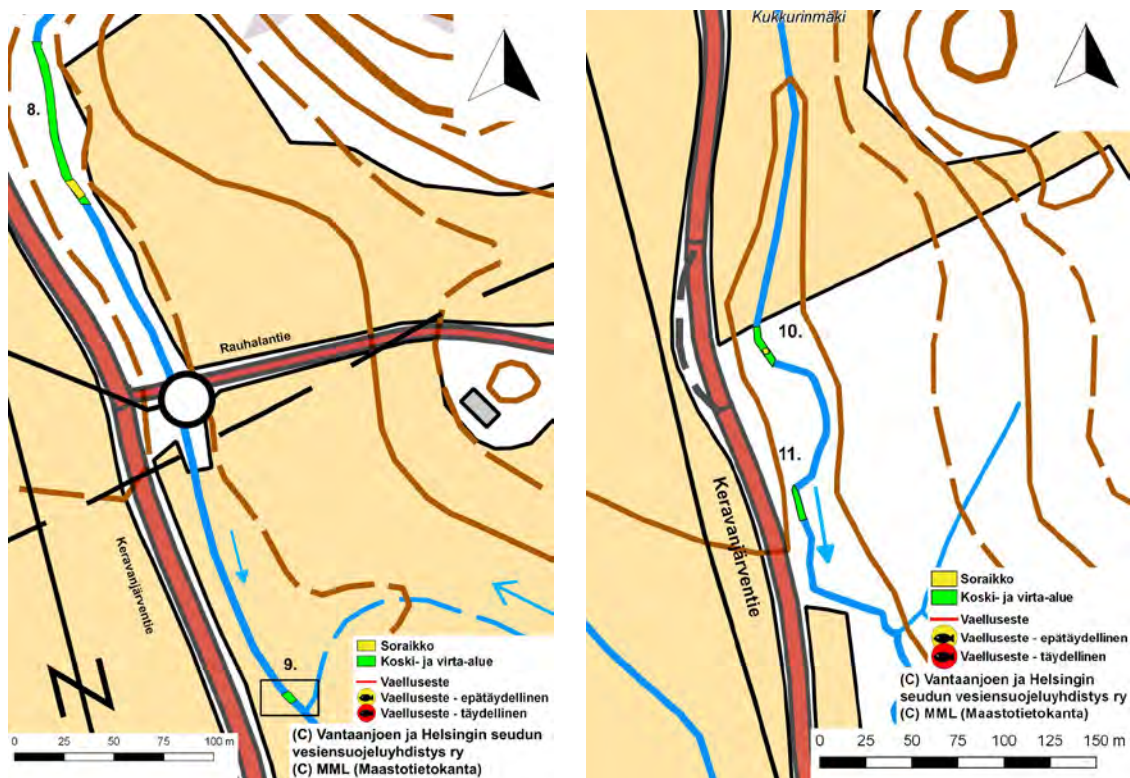
Kuvat 60 & 61. Ohkolanjoelta määritetyt koski- ja virta-alueet 8–9 (vasen kuva: karttakuva 3) ja 10-11 (oikea kuva: karttakuva 4).

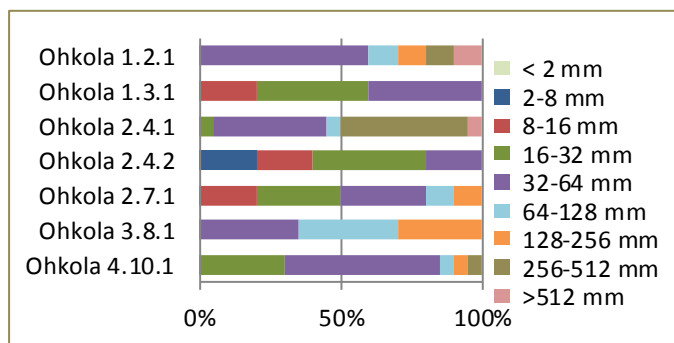
Kuva 62. Ohkolanjoen yläosien inventoitujen soraikkojen raekokojen prosentuaaliset osuudet.

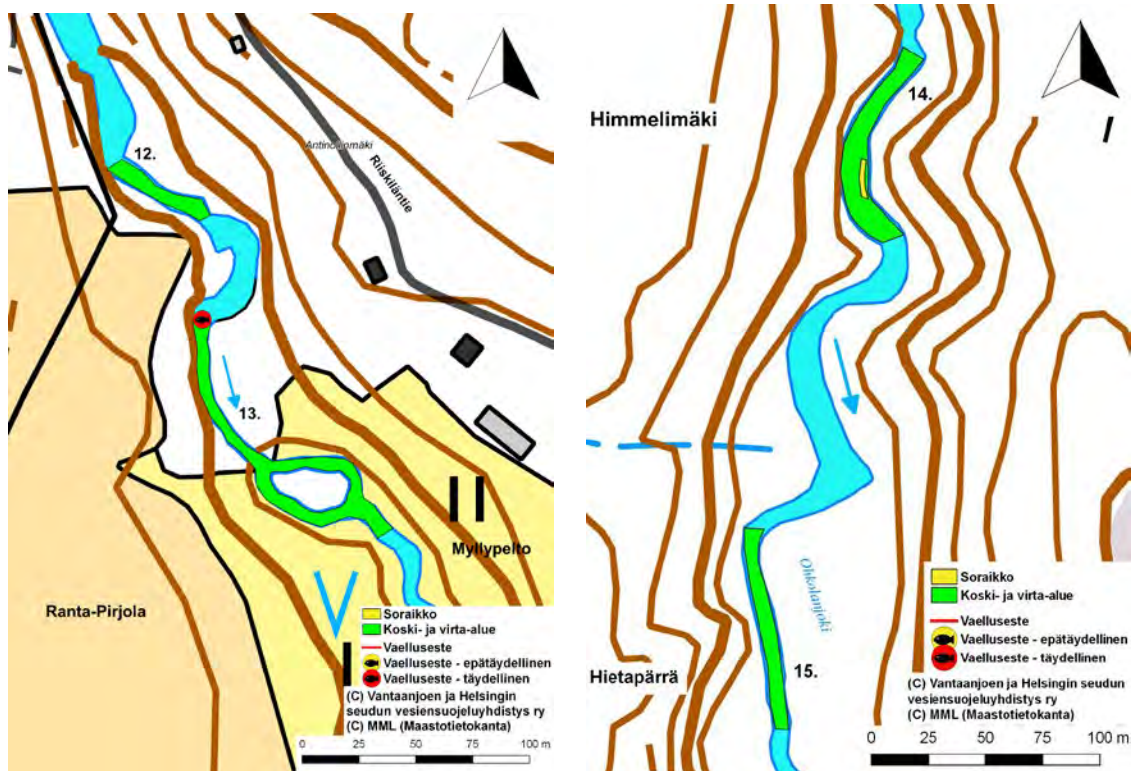
Kuvat 65 & 66. Ohkolanjoelta määritetyt koski- ja virta-alueet 12–13 (vasen kuva: karttakuva 6) ja 14–15 (oikea kuva: karttakuva 7).

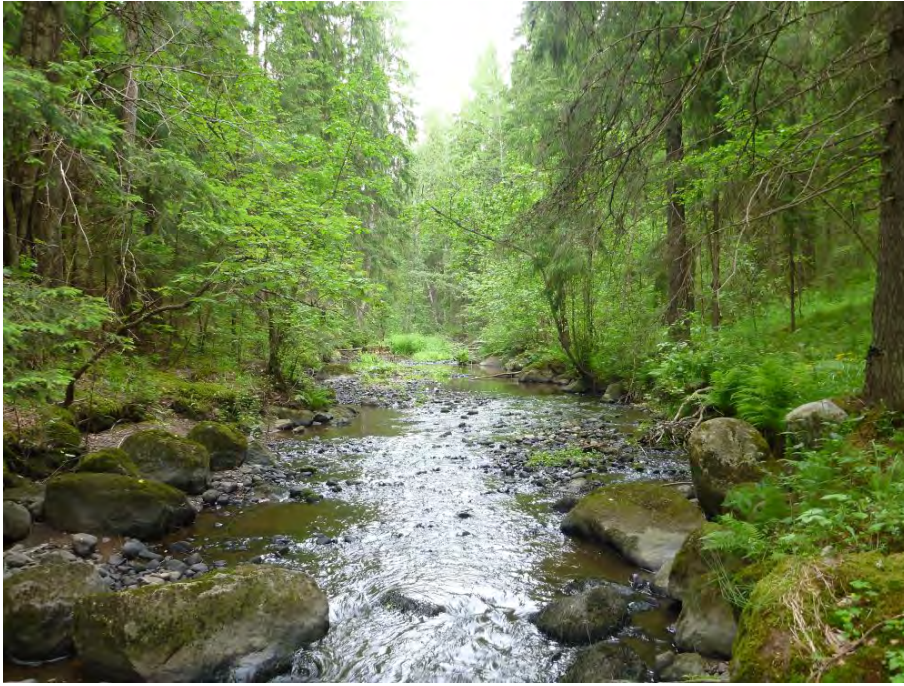
Kuva 67. Ohkolanjokilaakson luonnontilaista Natura-aluetta.

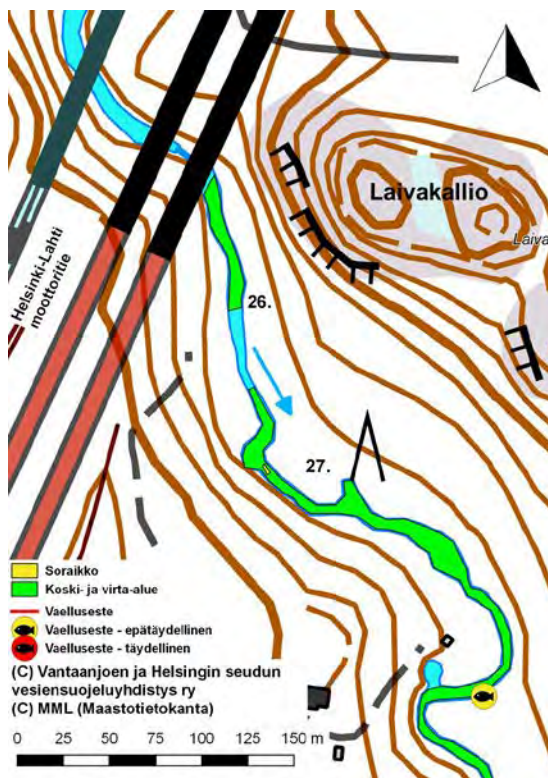
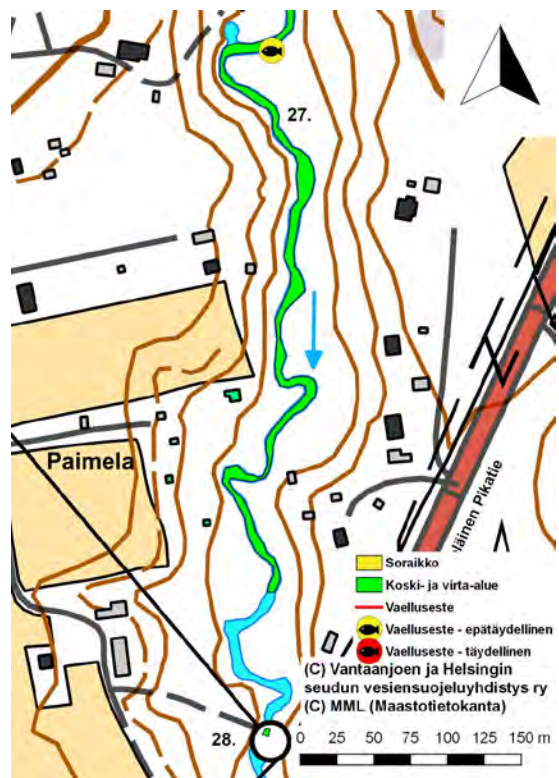
Kuvat 71 & 72. Ohkolanjoelta määritetyt koski- ja virta-alueet 26–27 (vasen kuva: karttakuva 10) ja 27–28 (oikea kuva: karttakuva 11).

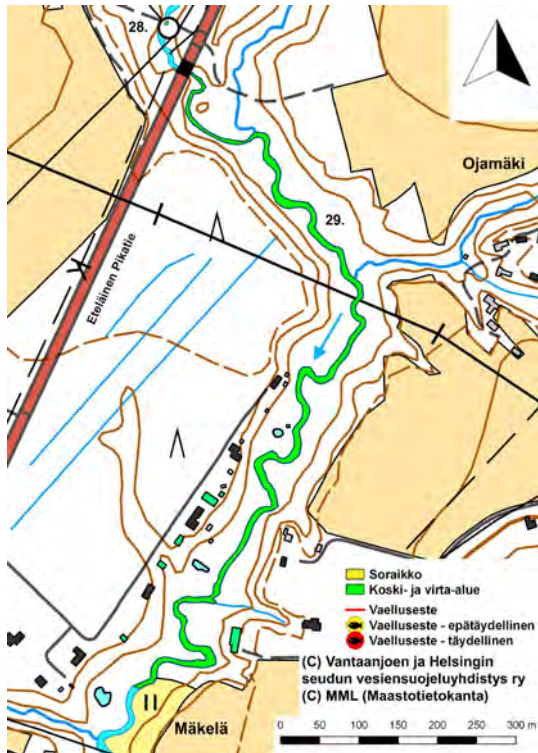
Kuva 73. Ohkolanjoelta määritetyt koski- ja virta-alueet 28–29 (karttakuva10).

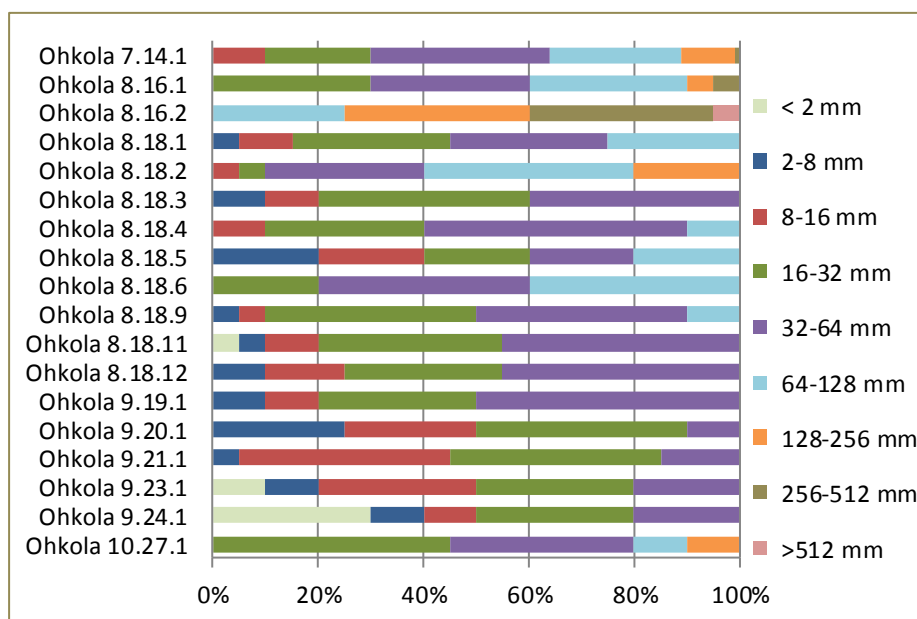
Kuva 74. Ohkolanjoen alaosien inventoitujen soraikkojen raekokojen prosentuaaliset osuudet.
