Raportti 20/2018

Virtavesi-inventoinnit 2018

Keravanjoki, Lepsämänjoki,
Lakistonjoki, Härkälänjoki,
Hangasjoki ja Luhtajoki

Vantaanjoen ja Helsingin seudun
vesiensuojeluyhdistys ry

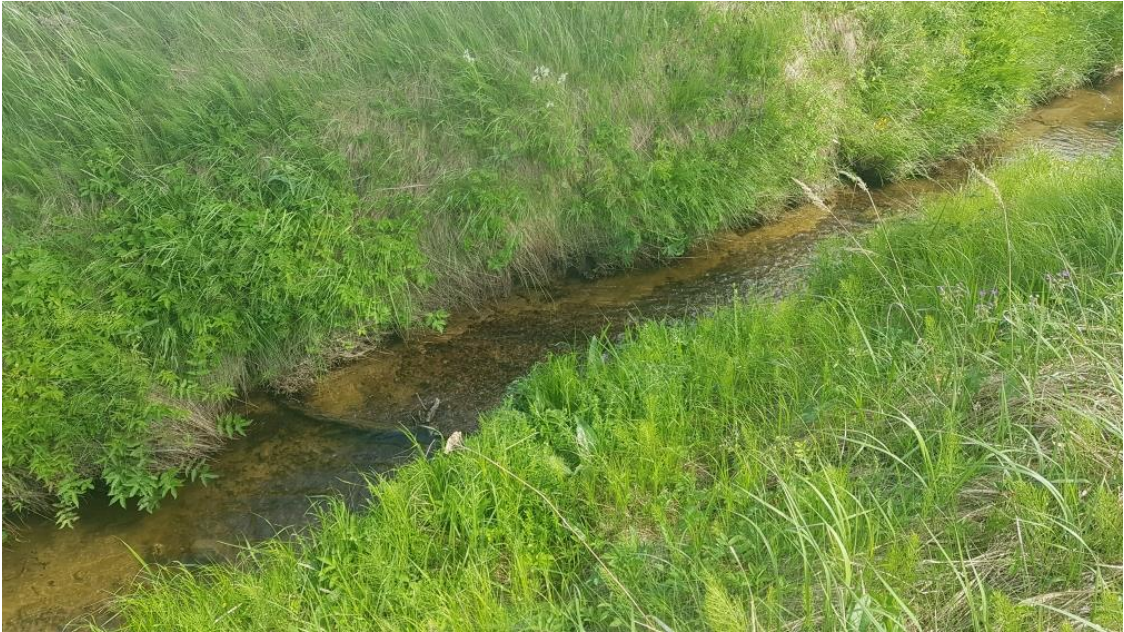
Kuva 5. Tuhkurinojan yläosien puromaista, sorapohjaista aluetta.

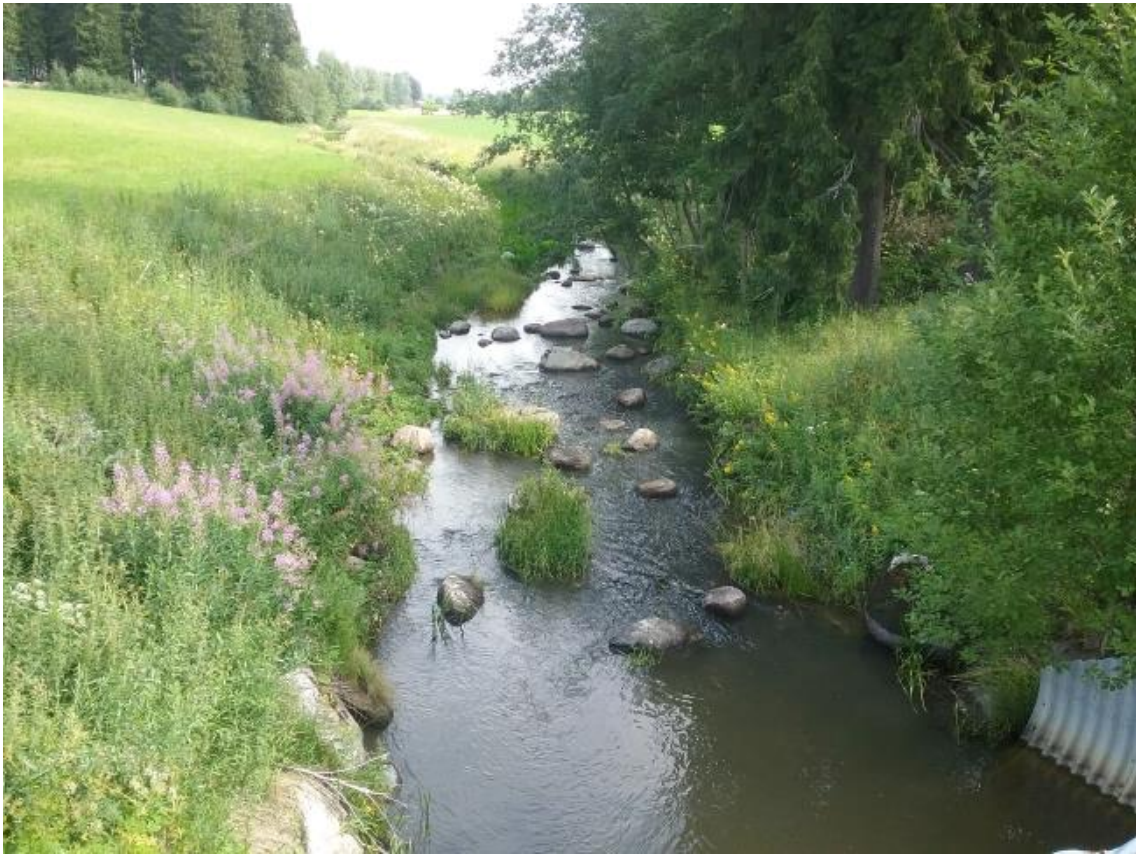
Tien alapuolelta alkaa yhtenäisempi ja pidempi koskijakso. Alueella on runsaasti eri-ikäisille kalleille soveltuvia suoja- ja ruokailupaikkoja. Koskiosuudella on vain vähän kutemiseen sopivaa soraa pienillä alueilla. Osa vanhasta kunnostussorasta on huuhtoutunut koskijakson alaosille.

Kuva 10. Koskelankosken yläosaa kuvattuna Lounamäentieltä ylävirtaan.

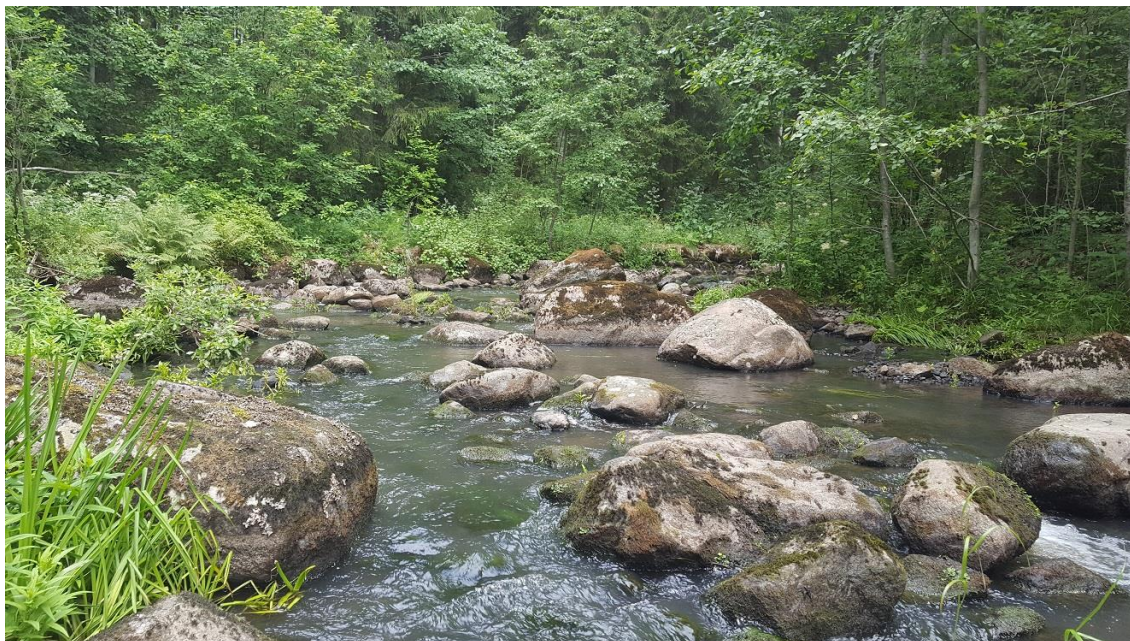
Kuva 14. Haukankoski on hyvin kivikkoinen ja monimuotoinen virtajakso.

Haukankosken niska-alueella on erittäin laaja-alainen vanha kunnostussoraikko (lähes 100 m²). Soraikko on lähes kokonaan liian hitaassa virrassa, eikä se siten sovellu kunnolla lohikalojen lisääntymisalueeksi. Haukankoskessa sijaitsee muutamia pienimuotoisia pienen raekoon soraikoita kosken keskialueella.

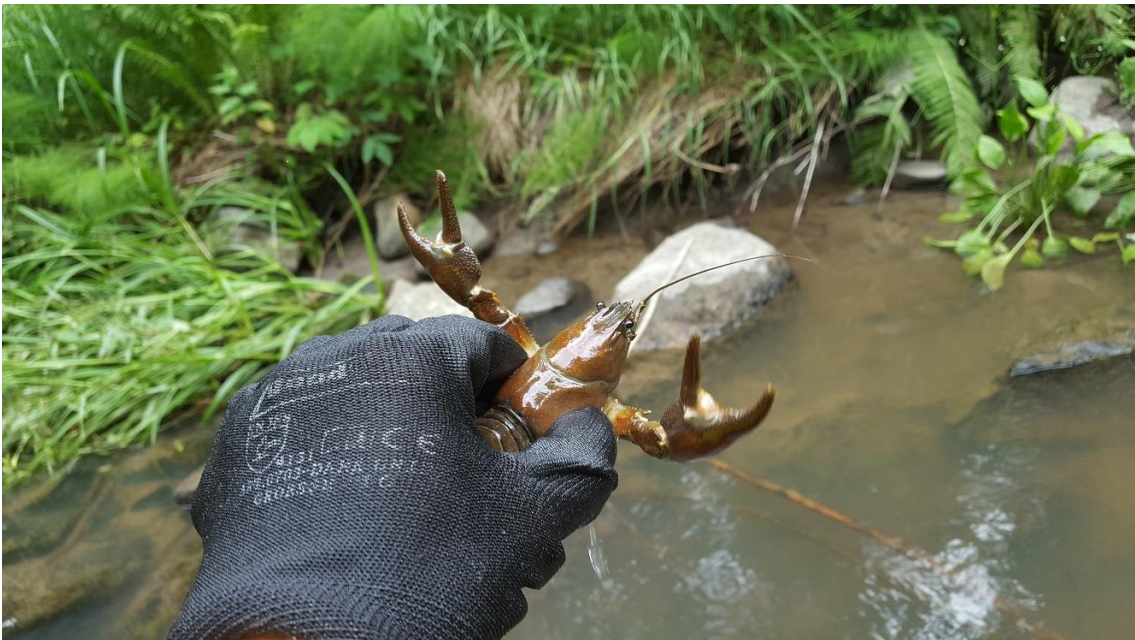
Haukankoskessa tavattiin pieniä kaloja, joiden lajia ei saatu selville. Lisäksi koskessa oli runsaasti täplärapuja.

Kuva 16. Haukankosken alueella havaittiin lukuisia rapuja.

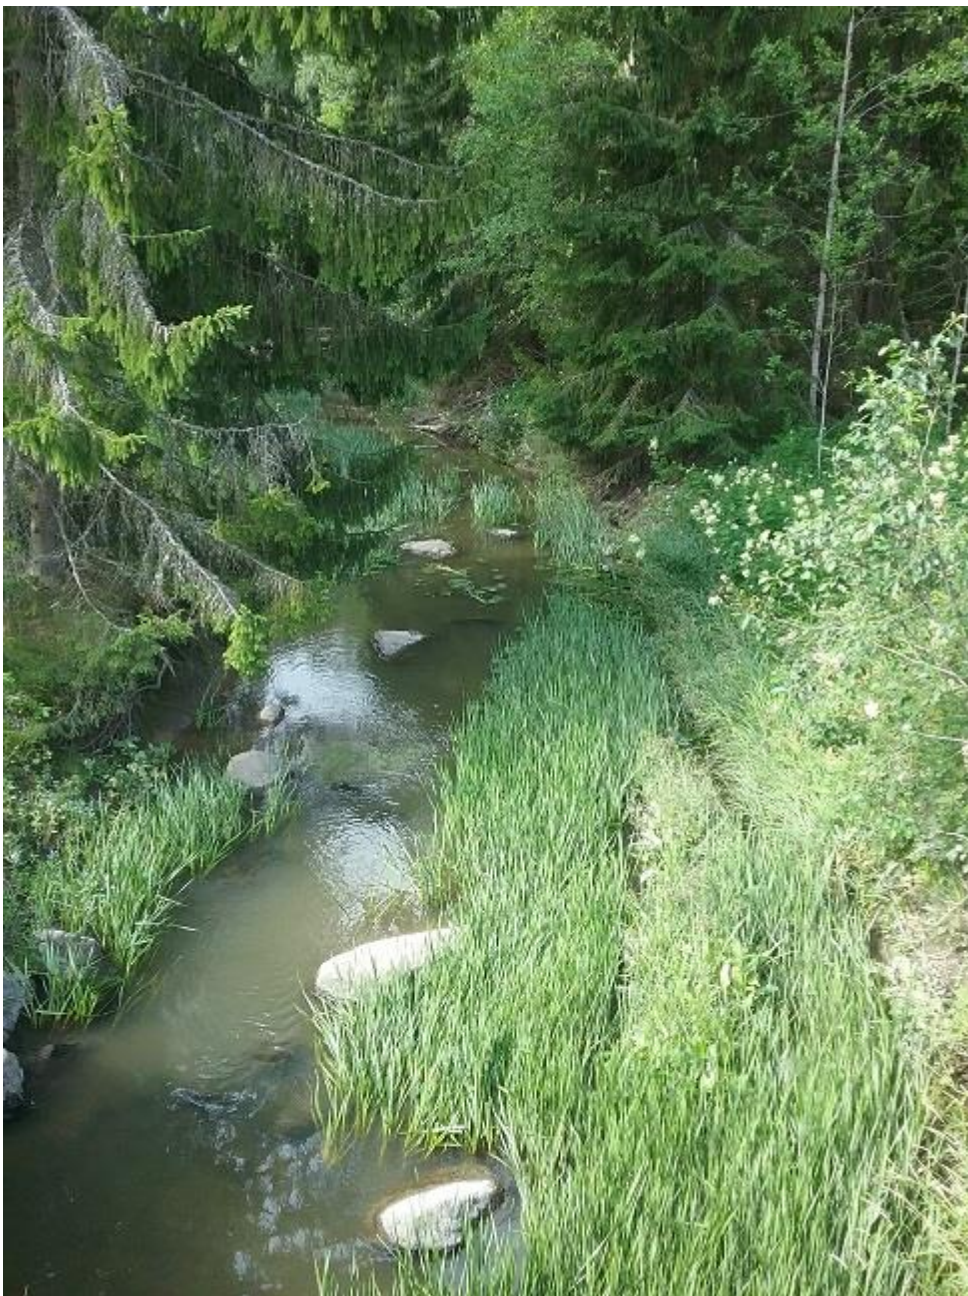
Koiransuolenojan ja Matkunojan liittymäkohdan alueella sijaitsevat Kivisillan virtapaikat, jotka nimensä mukaisesti ovat enemmänkin yksittäisiä pienehköjä virtaosojuksia. Kyseiseltä alueelta ei löytynyt mainittavia soraikoita, mutta yksittäisiä soraisia kohtia ja niiden yhteydessä olevia kivikoita oli harvakseltaan. Alue soveltuu nykyisellään taimenen lisääntymiseen heikosti.

Kuva 17. Kivisillan virtapaikat Rajamäentien länsipuolella kulkevan tien sillalta kuvattuna.

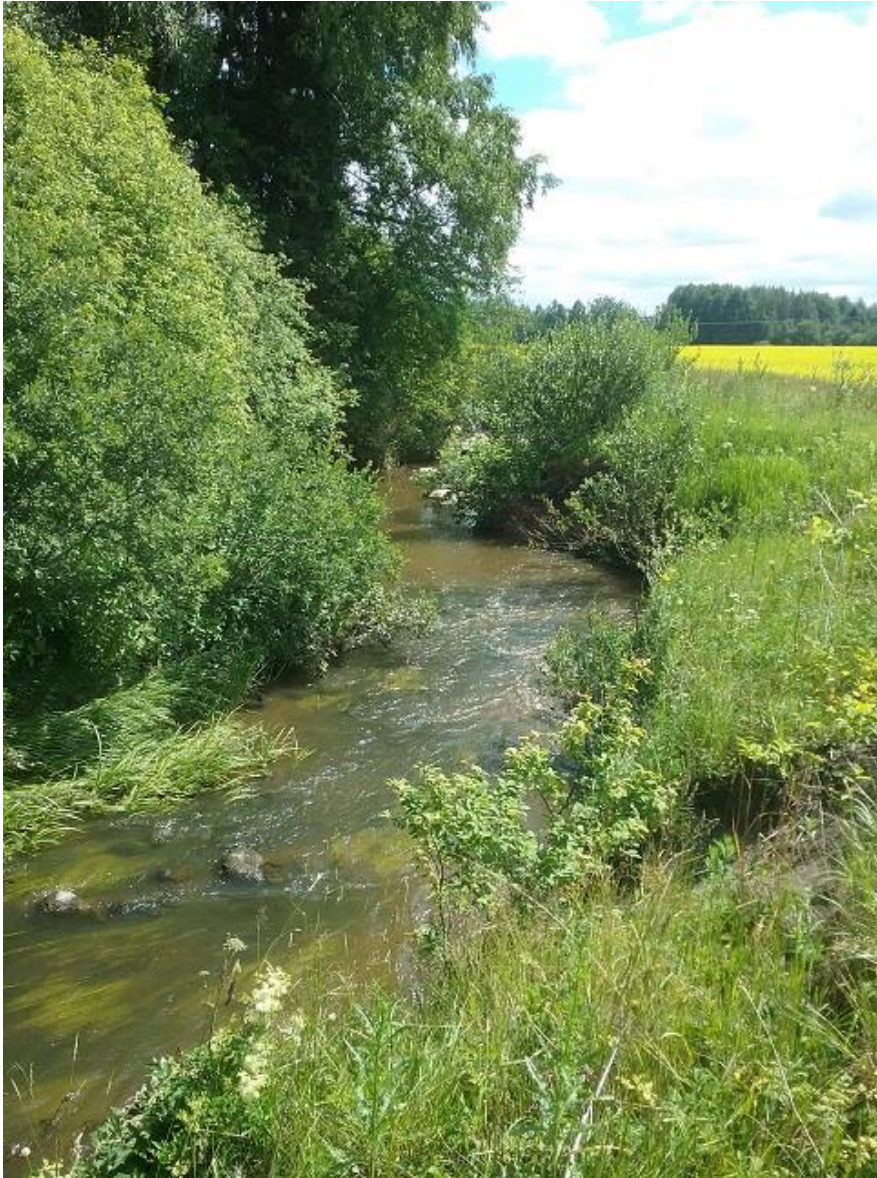
Kuva 18. Yksi Kytöportaan koskialue Kullantöyräs-paikan kohdalla. Alueella on kohtalaisesti lisääntymiseen soveltuvia pieniä soraikoita ja poikasalueita.

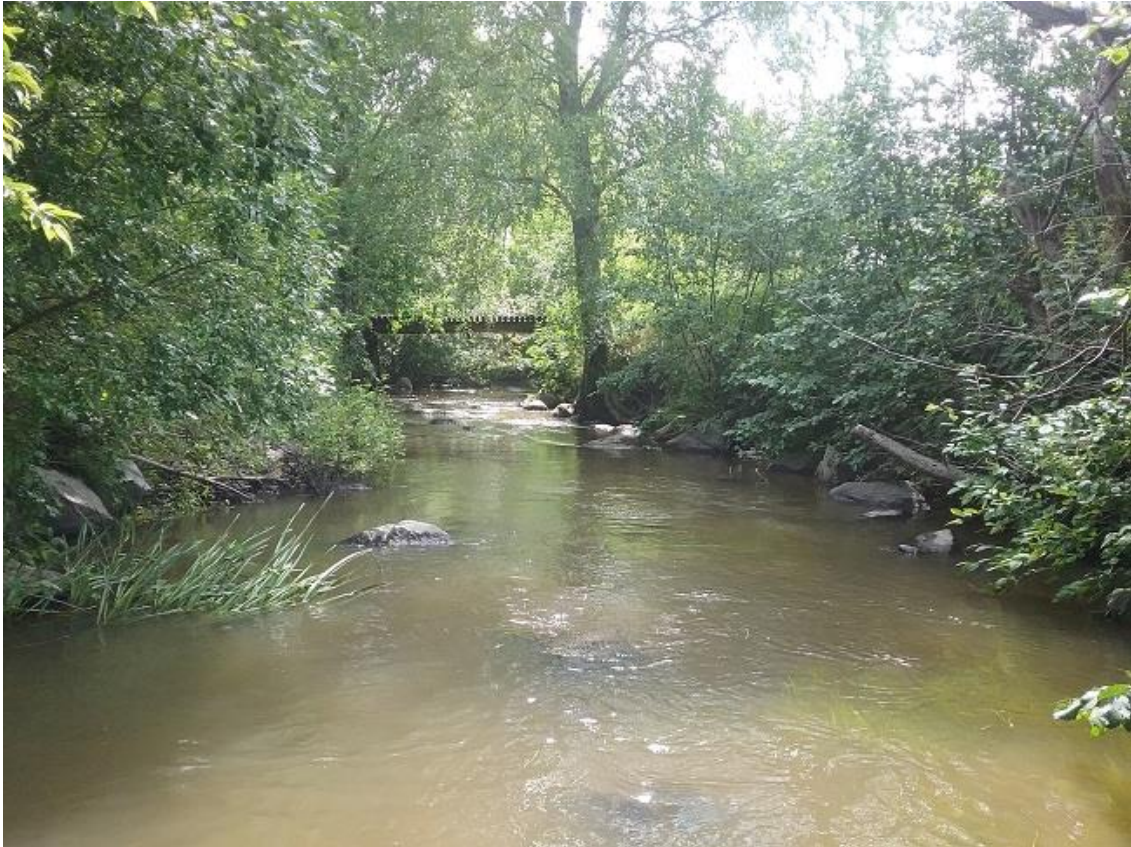
Koiransuolenojan alin koskialue, Mutkakoski on noin 400 m pitkä koski- ja virta-alue Kullantöyräs-paikan itä-koillispuolella, lähellä Rajamäentietä. Joki virtaa hiljalleen yläosilla peltojen välissä ja alaosilla pienteollisuusalueen vieressä. Koskessa on useita eri tavoin virtaavia alueita ja monipuolisia habitaatteja, vaikka selkeämmät pienpoikasalueet puuttuvat. Koskessa on useita kutusoraikoita, jotka ovat peräisin vanhoista viranomaiskunnostuksista. Mutkakosken keskivaiheilla olevan sillan alapuolisella osuudella ei ole merkittävästi soraa. Heti sillan alapuolella on pieniä kutemiseen soveltuvia alueita. Sillan yläpuolisella osuudella, noin 15 metrin matkalla, on uoman pohjalla lähes kauttaaltaan kutemiseen sopivan kokoista soraa. Suuri osa soraikosta on kuitenkin liettynyttä ja liian hitaassa virrassa. Kosken pohja on monin paikoin erittäin liukasta, tiivistä savea ja toisaalla myös upottavaa savensekaista orgaanista ainesta. Mutkakosken yläosilla ei ole merkittäviä poikasalueita. Alueella on paikoin pieniä kutemiseen soveltuvia alueita, mutta suuri osa vanhasta kunnostuksissa lisätystä sorasta on huuhtoutunut epäsuotuisiin kohtiin.

Kuva 19. Mutkakosken yläosaa.

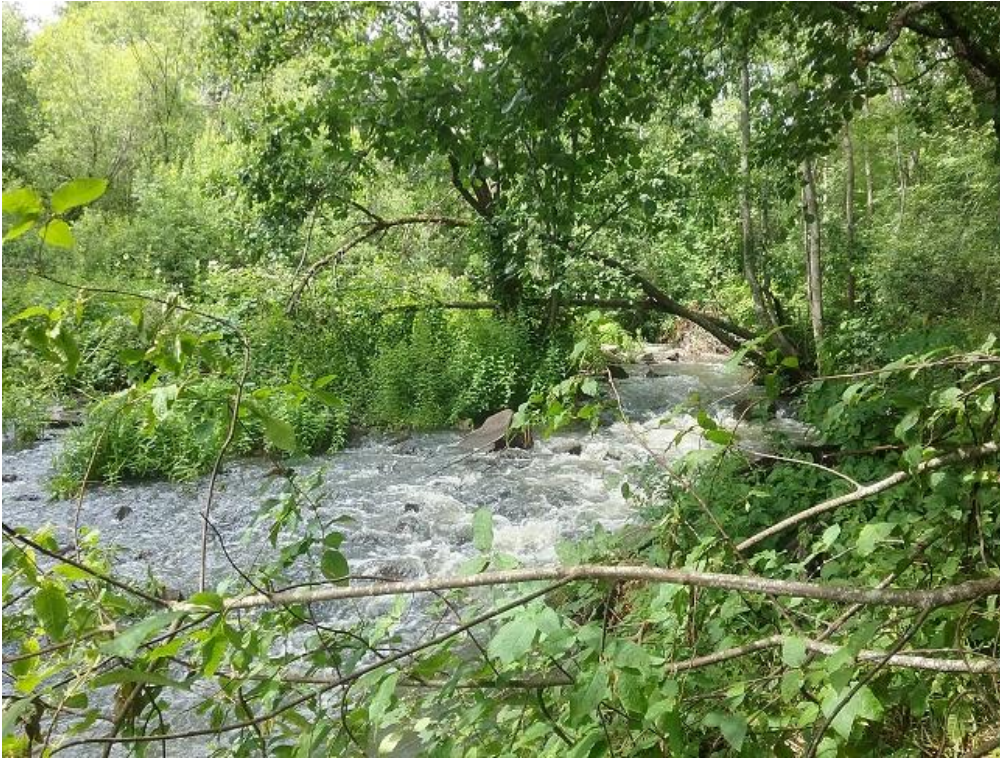
Kosken vaellusesteenä olevien könkäiden alapuolisilla alueilla on useita, erinomaisesti poikasalueeksi soveltuvia pieniä uomia. Varsinaisesti koskialueella ei ole lisääntymiseen soveltuvia alueita, mutta alaosassa on pienialaisia soraikoita kivien takana ja loppuliu'ussa, joissa taimenen lisääntymistä tapahtuu. Alue kuuluu Vantaanjoen yhteistarkkailun sähkökoeloihin ja koekalastusrekisteristä löytyvät sähkökoekalastustiedot vuosilta 2006, 2008, 2010, 2012 sekä 2014–2017. Sähkökoekalastussaaliissa löytyy luontaisesta lisääntymisestä peräisin olleita 0+ ikäisiä taimenen poikasia.

Kuva 24. Kuhakosken alaosilta löytyy pienpoikasille sopivaa habitaattia sekä lisääntymiseen soveltuvia soraikoita.

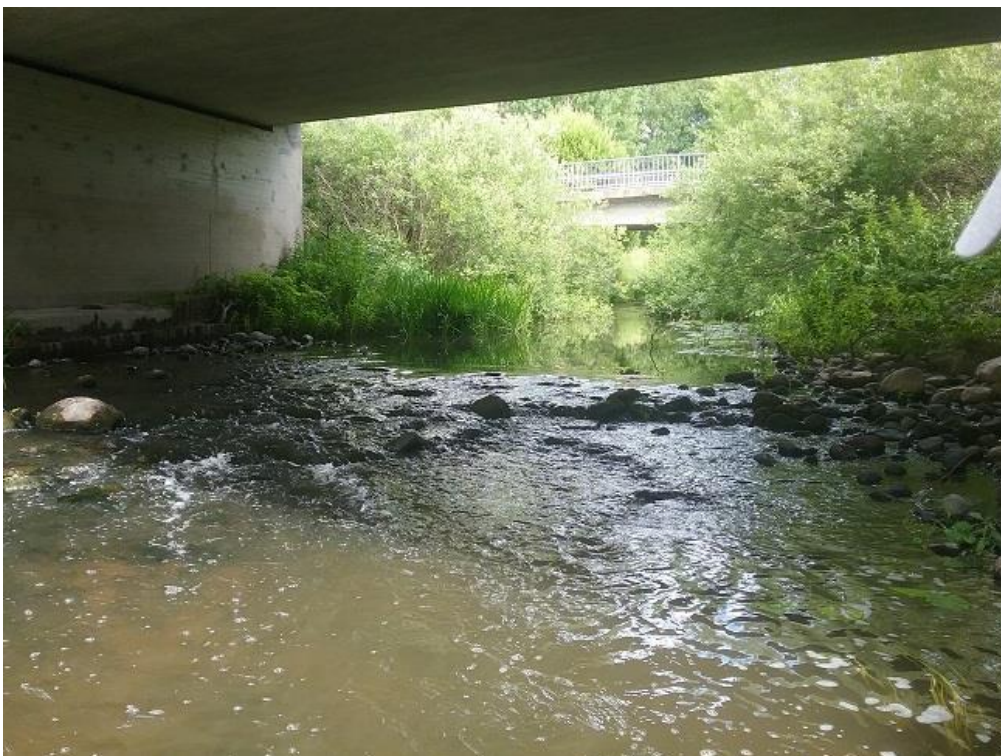
Kuva 26. Shellinkoskea kuvattuna Klaukkalantien alta ylävirran suuntaan. Alueella on vähän kutemiseen soveltuvia alueita ja kohtalaisesti pienpoikasille sopivaa habitaattia.

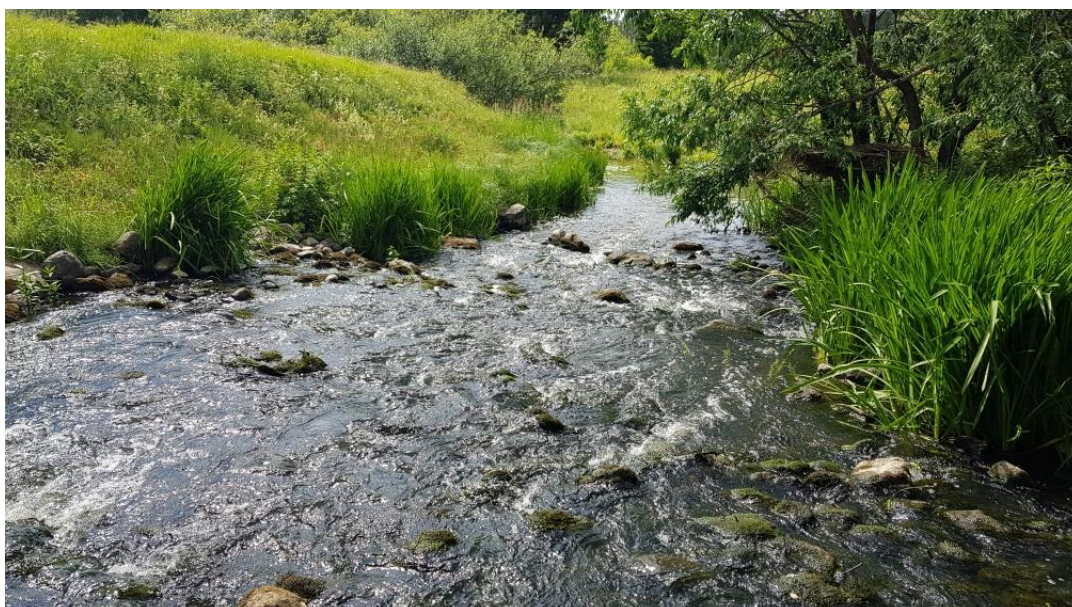
Kuva 28. Kongontien alapuolella on luonnontilaisen kaltainen koskialue. Alueelta löytyy runsaasti sopivaa habitaattia pienpoikasille.

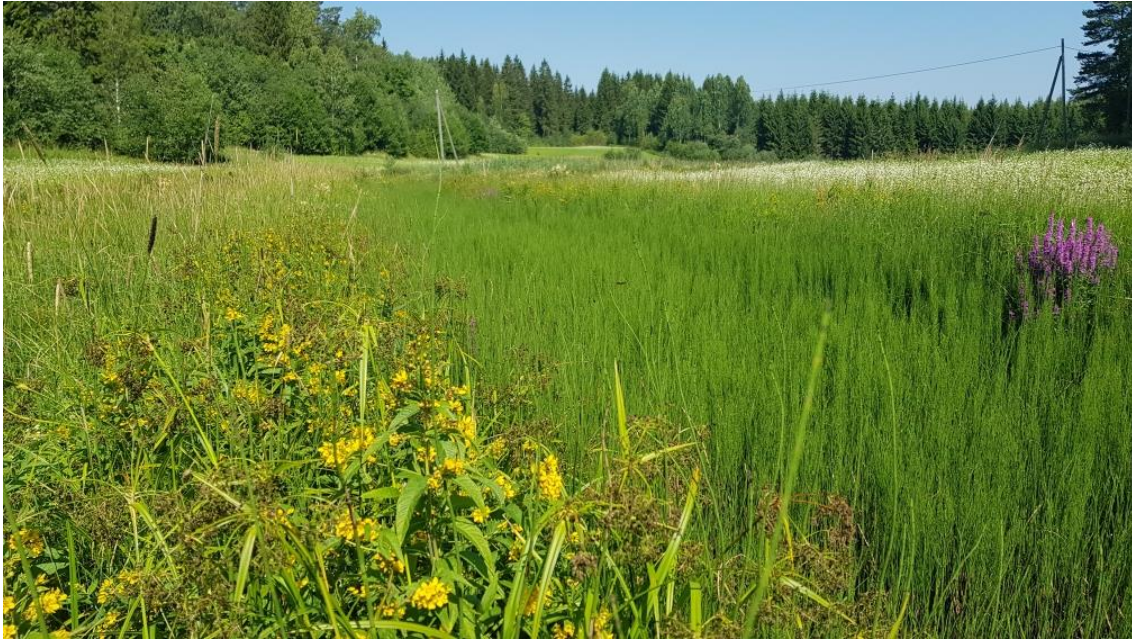
Kuva 31. Raasillanojan yläosien kasvillisuuden valtaamaa uomaa.

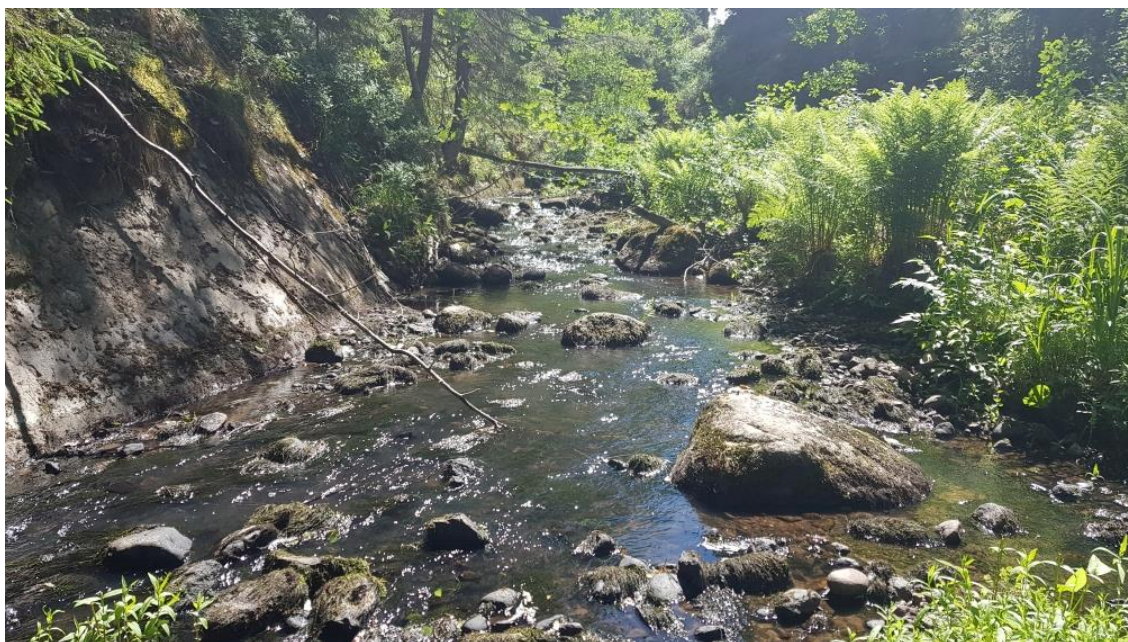
Uoma on pääosin kaivettua, eikä siinä ole kivimateriaalia. Kaloille suojapaikkoja tarjoaa lähinnä uomassa paikoin oleva puumateriaali. Väärälammen eteläpään tasalta alkaa selkeämpi yhtenäinen koski- ja virta-alue, Lakistonkoski (Kuva 34). Virtajaksolla on yhteensä pituutta noin 400 metriä. Varsinkin jakson yläosilla on koskimaista ja kivikkoista aluetta, joka tarjoaa poikasille runsaasti sopivia suoja- ja ruokailupaikkoja. Koskimaisella osuudella on uomassa paikoin sen verran paljon kivimateriaalia kynnyksinä, että se voi haitata vähän veden aikaan ainakin isompien kalojen liikkumista uomassa. Jakson alaosilla joki virtailee tasaisemmin, kiihtyen ainoastaan muutamissa matalissa kuristumissa. Alaosilta löytyy myös pienimuotoisia kutuun soveltuvia alueita. Lakistonkoskea on tiettävästi kunnostettu ainakin vuonna 1999.

Kuva 34. Lakistonjoen Lakistonkoskea.

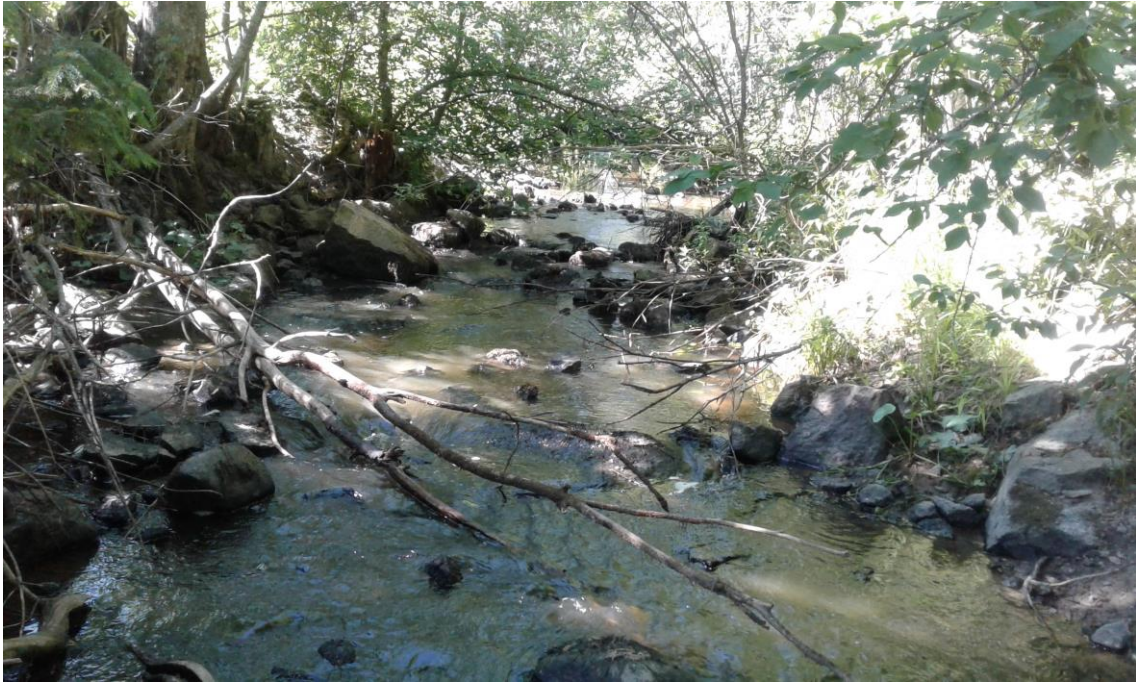
Kuva 40. Yllä olevan säännöstelypadon alapuolelle sijaitseva koskimainen alue.

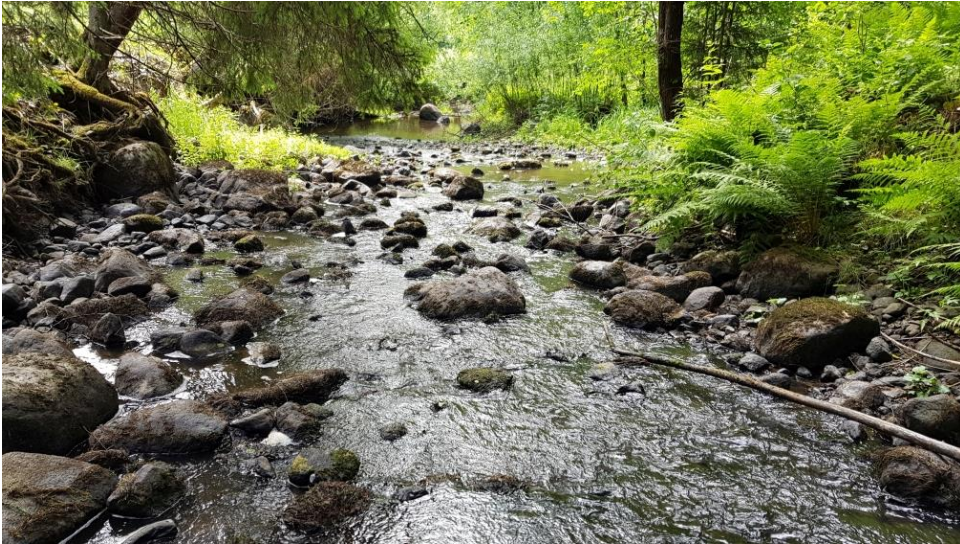
Kuva 41. Härkälänjoen osin luonnontilaisen kaltaista, mutta kuitenkin perattua koskimaista aluetta.

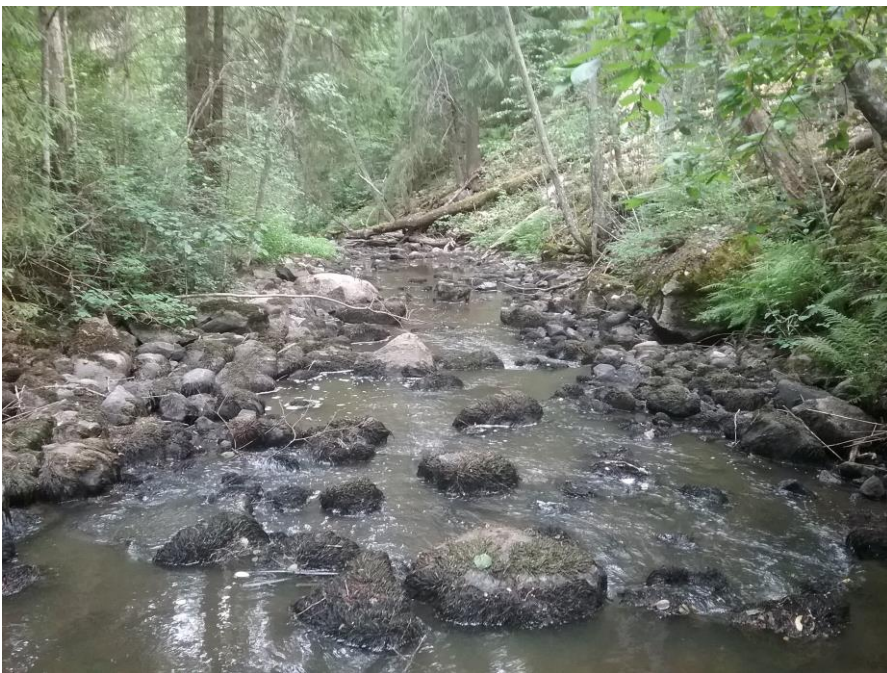
Härkälänjoen alajuoksulla, Koskelan lähistöllä sijaitsee pitkähäkö, luonnonmukaisen oloinen vehreä, noin 150 metriä pitkä koskialue (Kuva 42). Koskessa on runsaasti pienpoikasille soveltuvaa habitaattia, mutta ei varsinaisia laajoja kutusoraikoita. Paikallisille, pienikokoisille taimenille voi alueelta löytyä pienimuotoisia kutemiseen soveltuvia sorakoita kivien välistä.

Kuva 42. Koskelan alueen noin 150 m pitkä koskialue.

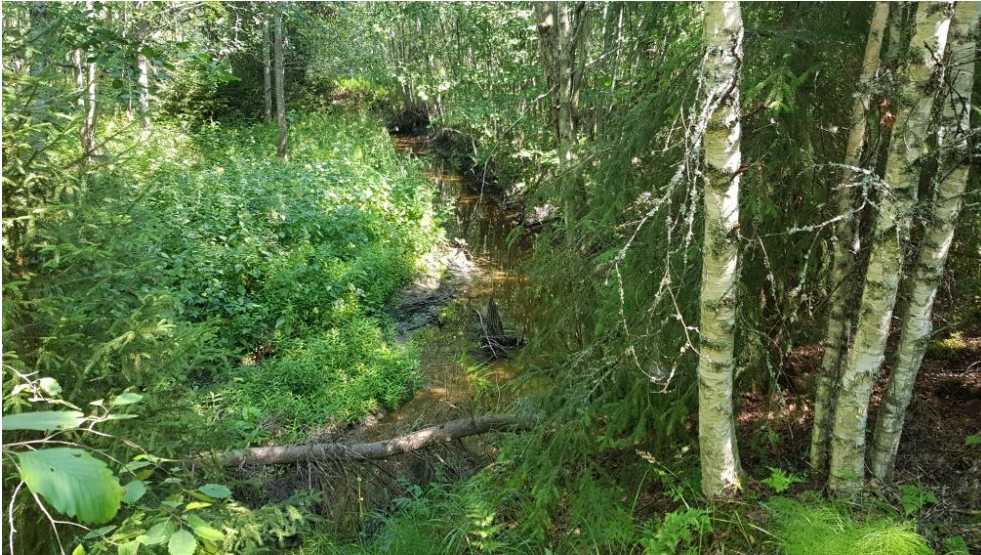
Kuva 46. Hangasjoen yläosilla (Tynnörikorpi-paikka) uoma on hyvin kapea ja pääosin hiekka-/mutapohjainen.

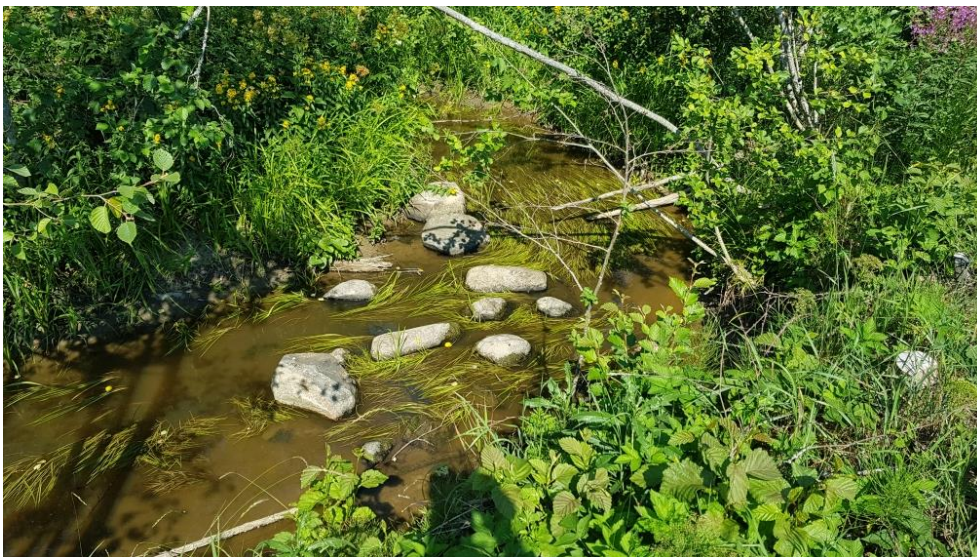
Kuva 48. Hangasjoen yläosilla (Tynnörikorpi-paikka) uoma on hyvin kapea ja pääosin hiekka- ja mutapohjainen.

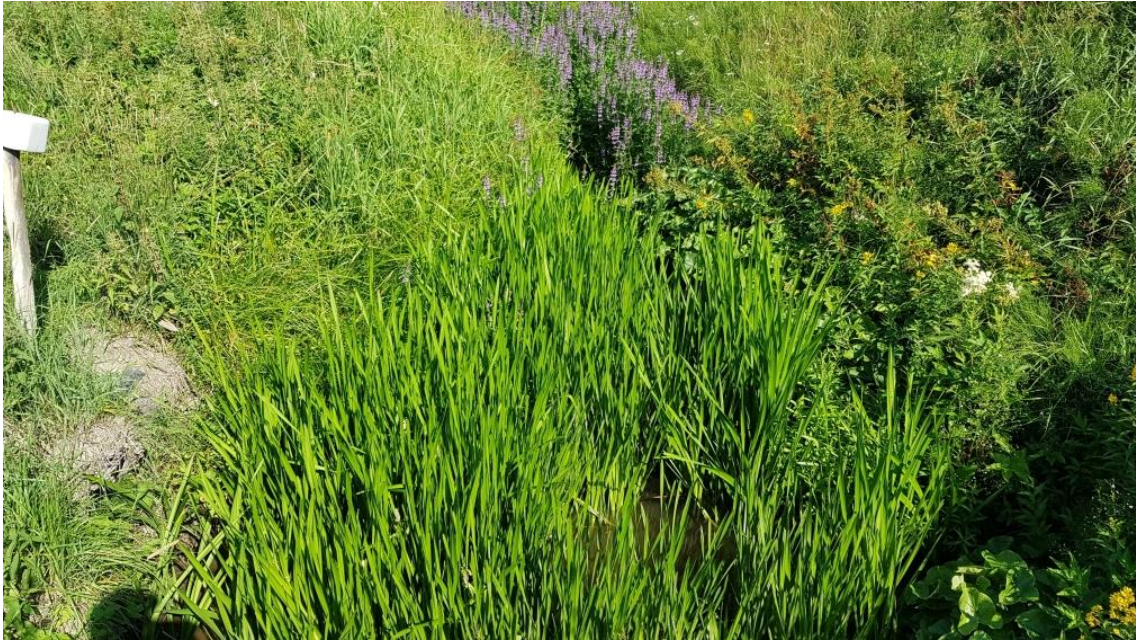
Hangasjoen alemmilla osilla, lähellä Helkuntietä ja siitä alavirtaan, uoma jatkuu hyvin hitaasti virtailevana, paikoin runsaan kasvillisuuden peittämänä osuutena Lepsämänjokeen asti. Helkuntietä koilliseen suuntaan lähtevän pienen tienpätkän alittavien rumpujen yläpuolella oli risupato, joka voi haitata osin kalojen liikkumista uomassa. Loppu-uoma Lepsämänjokeen asti on myös paikoin lähes umpeenkasvanutta (Kuva 49). Alueella ei ole varsinaisia poikasalueita, eikä lisääntymiseen soveltuvaa kivimateriaalia.

Kuva 49. Hangasjoen alaosien rehevää uomaa.
