# Virtavesi-inventoinnit Vantaanjoen vesistöissä 2022

Vantaanjoen ja Helsingin seudun  
vesiensuojeluyhdistys ry

Raportti 18/2022

Päivämäärä tähän: 21.12.2022

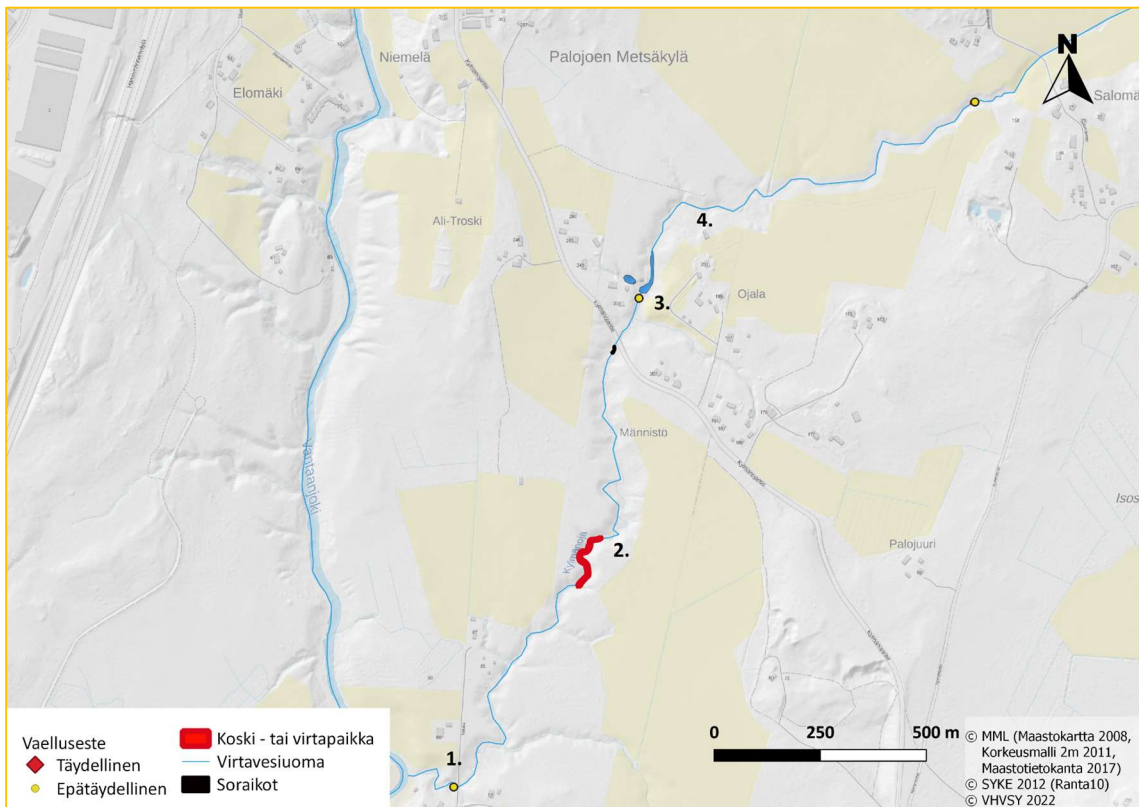
**Kartta 2.** Kylmänoja Nurmijärvellä. Kartan kohdat: 1 = Talvitien osittainen vaelluseste, 2 = Virta-alue metsikössä, jolla myös sähkökoekalastusala, 3 = Kastelujärjestelmän jäänteet, 4 = Ojalan alueen lähteikkö.

Noin 4 kilometrin mittaisesta purosta inventoitiin alimmat 2,6 kilometriä, joilla nähtiin suurin kalataloudellinen potentiaali. Salomäentietä ylävirtaan puron arvioitiin olevan liian vähävetinen ja umpeenkasvanut, että se voisi toimia lohikalojen pienpoikasalueena. Lisäksi peltoalueella sijaisi rikkinäinen betoninen tierumpu, jossa vesi virtasi osittain tierummun alla (Kuva 3).

Inventoinnin yhteydessä Kylmänojoassa havaittiin kolme kappaletta osittaisia vaellusesteitä: Puroon alaosalla Talvitien alituksen tierumpu (Kuva 1) ja Kylmänojantiestä ylävirtaan kiinteistön rajalla sijaitsevan peltojen kastelujärjestelmän jäänteet (Kuva 2). Rakenteet ovat todennäköisesti padottaneet puroa huomattavasti ja uomassa olevat putket ynnä muut rakenteet toimivat edelleen merkittävänä hidasteena kalojen liikkeille. Rakenteita tulisi purkaa tarvittavilta osin.

Puroon alaosilta löydettiin melko yhtenäisiä virta-alueita (Kuva 4), joista ylävirtaan oli yksi lohikalojen kutuun soveltuva soraikko (Kuva 1). Soraikko sijaitsee Kylmänojantien alapuolella ja sora on tien rakenteista huuhtoutunut. Aivan Vantaanjoen läheisyydessä sijaitsevan Talvitien alapuolella on soraikko, mutta tämä murskeesta koostuva soraikko on todennäköisesti erittäin altis eroosiolle, sillä se oli kasaantunut tulvavirtaaman seurauksena kuivillaan olevaksi keoksi.

Kylmänojaan voi toteuttaa pienimuotoisen kalataloudellisen kunnostuksen lisäämällä puroon hienojakoista kutusoraa (halk. 16–64 mm) Kylmänojantien alapuolelle ja tästä alavirtaan sijaitseville virta-alueille. Lisäksi jo olemassa olevaa soraikkoa tulisi kuohkeuttaa. Kylmänojantien yläpuolella sijaitsevaa entistä peltojen kasteluun käytettyä patorakennelmaa tulisi purkaa, jotta kalojen nousu ei hidastuisi tai jopa pysähtyisi tähän. Kylmänojoassa on potentiaalia ylläpitää nykyistä suurempaa taimenpopulaatiota, kunhan kalojen kulku puroon onnistuu alaosan Talvitien alapuolisen rummun läpi. Rumpua tulee mahdollisesti madaltaa tai allastaa alapuolista allasta nykyistä reilummin.

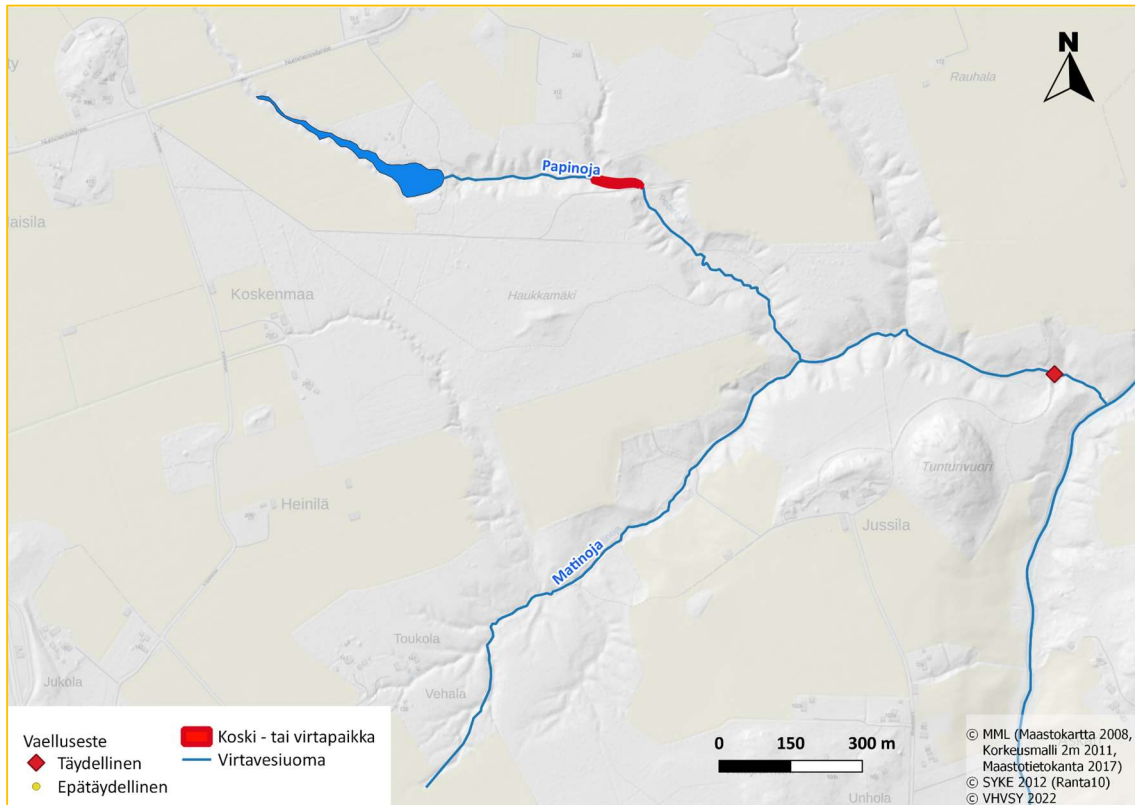
**Kartta 3.** Matin– ja Papinojan inventoidut alueet kesällä 2022.

Purot inventoitiin alivirtaama-aikaan keskikesällä 2022, jolloin virtaamat olivat hyvin alhaisia. Papinojan latvaosat olivat käytännössä kuivia ja Matinojankin vesimäärä oli varsin vähäinen, virtaama vain noin 1–2 desiä sekunnissa. Purot kuitenkin vaikuttavat sellaisilta, että niin sanotusti ”tavallisena” vuonna, jolloin kesällä sataa vettä, purot voisivat toimia lohikalojen pienpoikasalueina, mikäli Matinojan alaosalla ei olisi vaellusestettä. Valitettavasti kalojen nousu Vantaanjoesta puroihin ei onnistu, sillä puron alaosalla sijaitseva tierumpu muodostaa kaloille nousuesteen (Kuva 5)

Papinojan haarasta ei löytynyt inventoinneissa merkittäviä vaellusesteitä. Papinojan alaosassa vettä oli kuivuudesta huolimatta kohtuullisesti, mutta yläosille päin kulkiessa veden määrä

väheni. Noin 200 metriä Matinojan haarasta ylävirtaan havaittiin useampia 2–6 m<sup>2</sup> kokoisia soraikkoja, mutta osa soraikoista lähes täysin kuivilla (Kuva 6). Hiekkatien alituksesta ylävirran suuntaan alkoi pitkä suojaista virtapaikka, jossa vettä oli alaosia vähemmän ja näin myös virtaama oli olematon (Kuva 5). Papinoja on suojaainen ja osittain kivinen, joten kunnostustoimilla alueesta voisi saada taimenelle suotuisamman. Alaosan nousuesteen poisto ja runsaampi vesimäärä olisivat välttämättömiä kalojen kulun mahdollistamiseksi, ja korkeammalla virtaamalla myös lisäsoraistus olisi mahdollista.

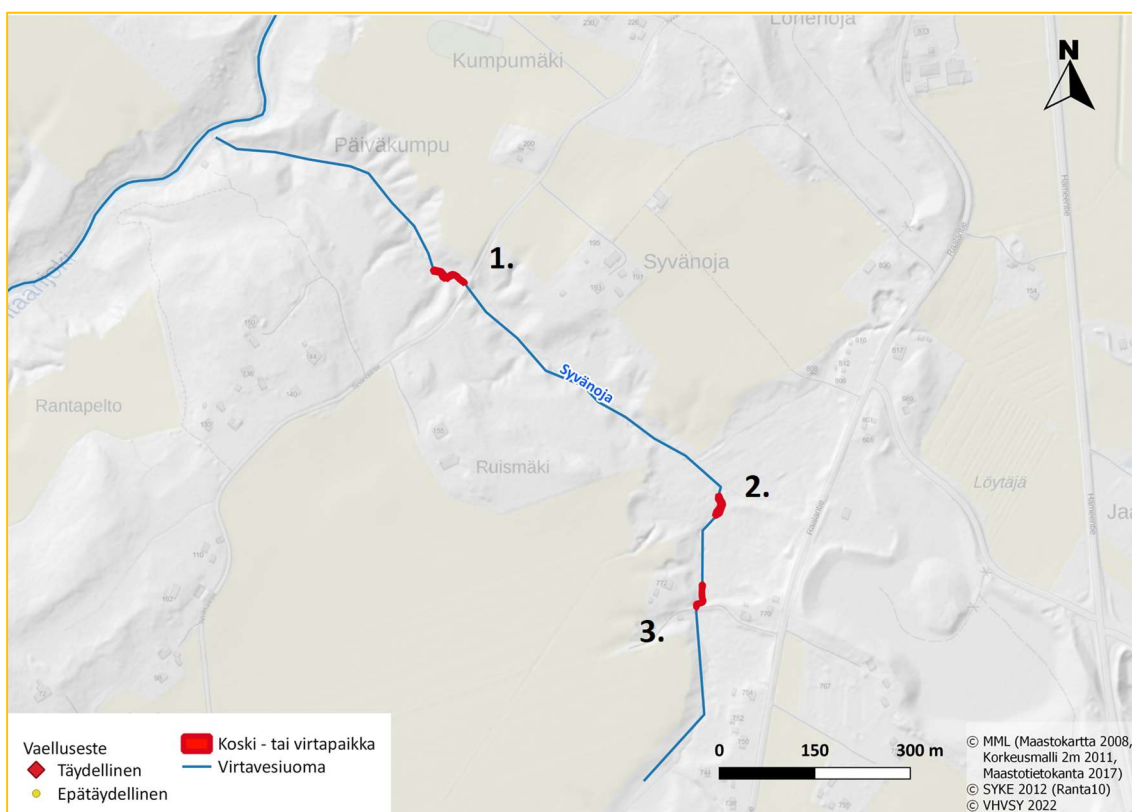
**Kartta 4.** Syvänoja Nurmijärvellä. 1. = Syvänojantie, jonka molemmin puolin sähkökoekalastusalat, 2. = Luonnonsuojelualue (lähteikkö), 3. = Inventointialueen yläpää.

Syvänoja on noin kolme kilometriä pitkä puro, joka laskee Vantaanjokeen Nukarinkoskien eteläpuolella. Purosta inventoitiin karttatiedustelun perusteella puron alin 1,3 kilometriä Raalantieltä (tie nro. 1321) Vantaanjokeen asti. Purossa ei havaittu kaloja, vaikka Syvänojantien molemmin puolin sijaitsevilta sähkökoekalastusaloilta on saatu saaliiksi taimenia vuonna 2021 (Väisänen 2021). Puron purkupiste Vantaanjokeen oli haastava kalojen kulun kannalta, sillä kohta oli osittain rytöjen ja erodoituneen hiekan tukkima.

Syvänoja on syvänojantiestä alavirtaan paikoitellen varsin nopeavirtainen, tosin kesäaikaan vähävetinen. Uoman pohja on jalan alla upottava ja sen muodostuu löyhästä erodoituneesta hiekkasta, hiesusta ja savesta. Syvänojantieltä ylävirtaan puro virtaa metsän siimeksessä, mutta uomasta löytynyt kalataloudellisesti merkittäviä kohtia. Raalantien läheisyydessä sijaitseva luonnonsuojelualue (lähteikkö) syöttää puroon huomattavan osan puron vedestä pohjavetenä, useista erillisistä tihkupinnoista. Tihkupintojen läheisyydessä on muutamia vaatimattoman kokoisia soraikoita, joiden yhteydessä hieman kivikkoa (Kuva 7). Soraikot voivat periaatteessa toimia lohikalojen lisääntymisalueina, jollei vähähappinen pohjavesi tukehauta

mätimunia. Lähteiköltä ylävirtaan puro muuttuu kivikkoisemmaksi ja puron alittaessa kartan mukaisen tien, on tierummun alapuolella soraikko (Kuva 8, Kuva 9). Puro oli tästä ylävirtaan huomattavan vähävetinen ja inventointia ei jatkettu pidemmälle.

Syvänojaa voisi kunnostaa lisäämällä uomaan kaikenkokoisille taimenille soveltuvaa kutusoraa. Puron suuaukkoa Vantaanjoessa tulisi pitää avoinna poistamalla virtauksen kuljettamasta hiekasta muodostuneelta särkältä puuaines ja kalojen liikkeitä estävä kasvillisuus.

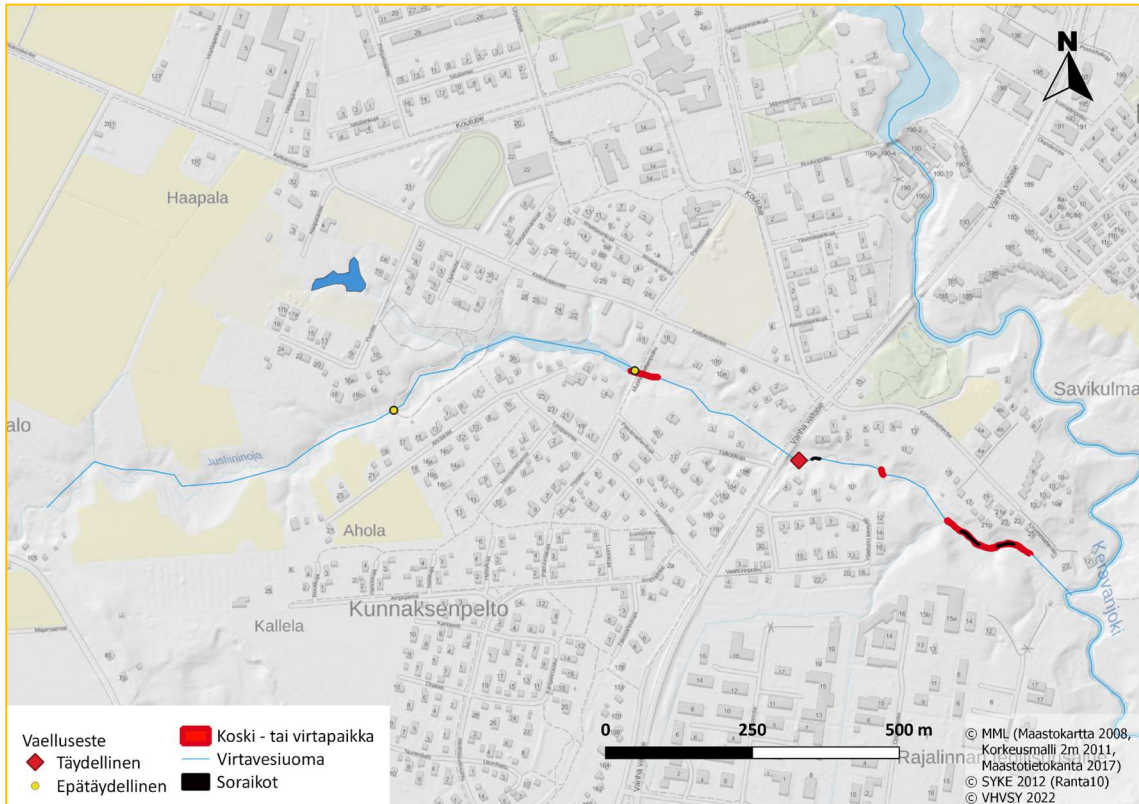
**Kartta 5.** Jusliininoja Tuusulan Kellokoskella. Kalataloudellisesti potentiaalisimmat alueet sijaitsevat puron alaosalla (itäosassa).

Jusliininnoissa on useita vaellusesteitä, joista huomattavin sijaitsee noin 500 metriä Keravanjoesta ylävirtaan, jossa Vanhan valtatie (tie nro. 1456) alittava tierumpu muodostaa täydellisen vaellusesteen (Kuva 10). Puron kalataloudellisesti merkittävimmät alueet sijaitsevat nykyiseen tierummusta alavirtaan.

Jusliininojasta löytyy isohko soraikkoalue puron alaosalta (Kuva 10). Soraikkoalueen ylä- ja alapuolella on myös pienpoikasille soveltuvia kivikkoalueita (Kuva 11). Purosta löytyy toinen nopeavirtainen ja pudotuskorkeudeltaan merkittävämpi kohta noin 150 metriä tierummusta alavirtaan. Kohdassa on hyvä poikashabitaatti ilman kutusoraikkoja (Kuva 11).

Jusliininojassa sijaitsee padottu allas noin kilometri Keravanjoesta ylävirtaan. Lammen pohjakynnyksen muodostaa osittainen vaelluseste, varsinkin alhaisella virtaamalla (Kuva 12). Lammen ylävirtaan purossa on kävelytien alituksessa useita tierumpuja, joiden jälkeen puro muuttuu huomattavan umpeenkasvaneeksi ja vähävetiseksi.

Jusliininojan kalataloudellisia edellytyksiä parantaisi se, että kalojen kulkua helpotettaisiin Vanhan valtatie tierummun lävitse. Tierumpua tulisi madaltaa kymmeniä senttejä tai vaihtoehtoisesti allastaa alapuolista koskialuetta. Tierummusta ylävirtaan puro virtaa hyvin vaikeakulkuisen pensaikon lävitse. Jusliininojan välittömässä läheisyydessä havaittiin kasvillisuudessa haitallisia vieraslajeja kuten suuria määriä jättiläispalsamia ja jättiukonputkea, jotka tulisi hävittää.

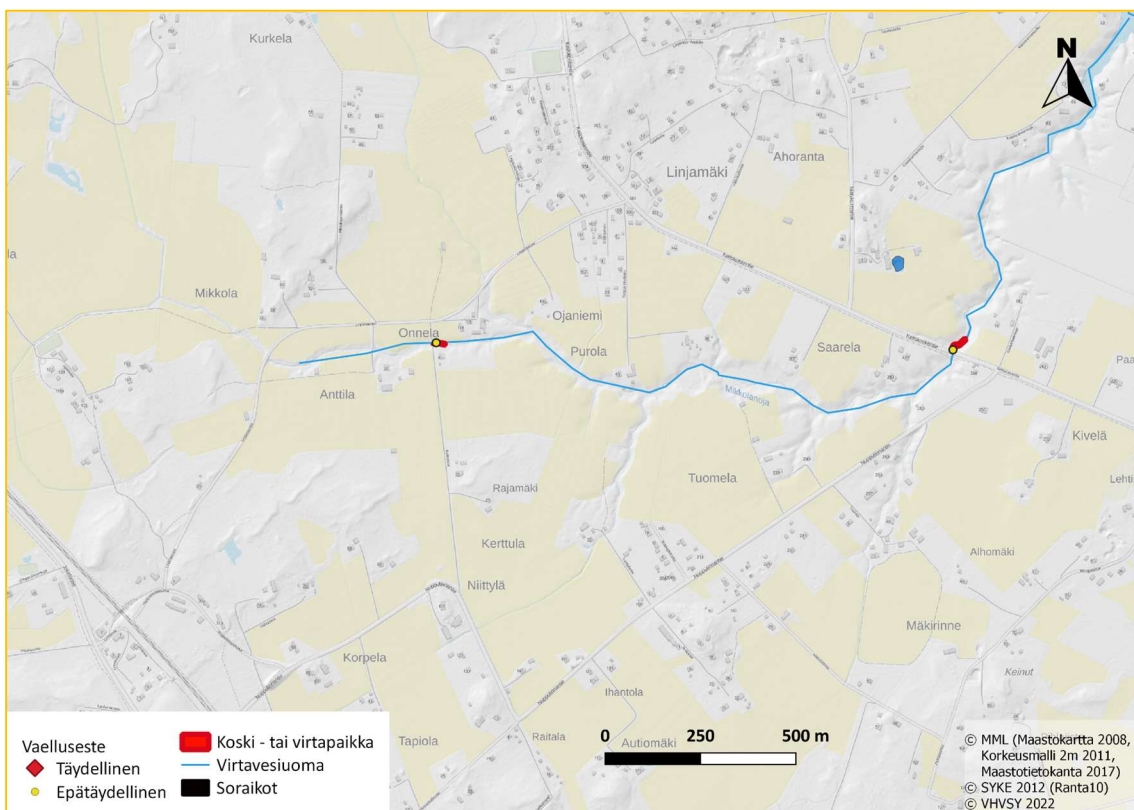
**Kartta 6.** Mikkolanojan vuonna 2022 inventoidut alueet.

Keravanjoen Kellokosken patoaltaaseen laskeva Mikkolanoja on alaosiltaan lähes täysin umpeenkasvanut ja erittäin hidavirtainen saviränni. Uomaa oli paikoitellen vaikea erottaa kaislikon seasta. Purosta löytyi yksi lohikalojen kannalta potentiaalinen alue Kellokoskentiestä (tie nro. 1453) alavirtaan. Kivikkoisella alueella sijaitsee soraisia kohtia, jotka voivat mahdollisesti toimia lohikalojen lisääntymisalueina. Soraikot sijaitsivat osittain kuivillaan ja kiviaines on todennäköisesti tien perustuksista lähtöisin (Kuva 14).

Kellokoskentien alituksen tierumpu varsinkin matalalla vedellä toimii todennäköisesti vael-lusesteenä (Kuva 13). Kellokoskentien yläpuolella Mikkolanojan virtaa pelto- ja niittyalueiden keskellä, rantapuuston kuitenkin varjostavan uoman hyvin. Alueella on paljon varjostavia ry-teikköjä ja tiheää kasvillisuutta. Osuus inventoitiin Kellokoskentiestä ylöspäin aina Kukkaistielle saakka, eikä uomassa ollut merkittäviä soraikoita. Ainoa varsinainen virtapaikka sijaitsee Torp-parikyläntien päässä olevan vanhan rakennuksen vieressä, jossa oli myös vanha pieni pato (Kuva 14). Alivirtaamalla uoma oli kuivunut ja kivikossa virtasi vain niin pieni määrä vettä, että kalojen kulku ei ainakaan kuivaan aikaan ole mahdollista.

Mikkolanoja ei ole ensisijainen kunnostuskohde, mutta purolla on potentiaalia toimia taime-  
nen pienpoikasalueena. Purosta tekee haastavan lohikaloille se, että alaosan umpeenkasvami-  
nen todennäköisesti estää emokalojen nousun puroon, jonka lisäksi Kellokoskentien alituksen  
tierumpu on vähäisellä virtaamalla vaelluseste (Kuva 13).

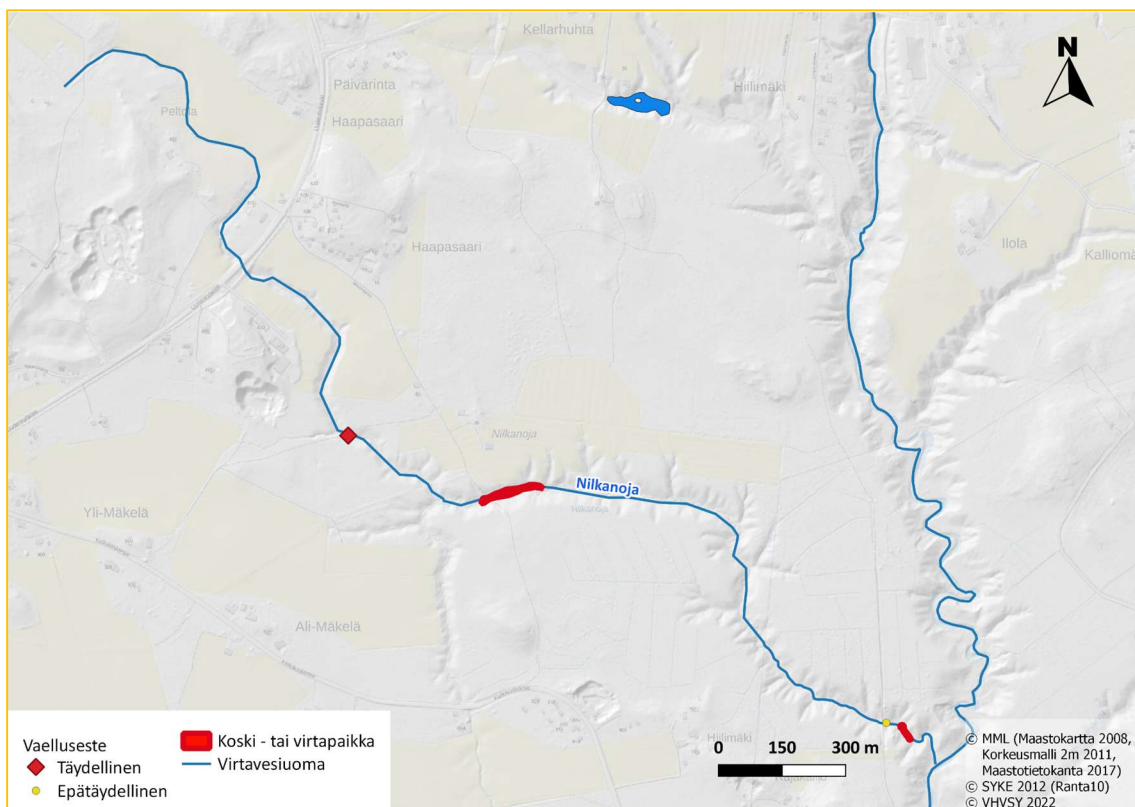
**Kartta 7.** Nilkanojan inventoidut alueet vuonna 2022.

Keravanjoen Santakosken yläpuolelle laskeva Nilkanoja on varsin vaatimaton puro Hyvinkäällä. Alaosallaan Nilkanojan virtaa hidasvirtaisena ja matalana metsän suojassa. Purossa on tierumpu lähellä Keravanjokeen yhtymiskohtaa. Tierumpu on ajoittainen vaelluseste (Kuva 15), erotus alapuoliseen altaaseen on kuitenkin vain joitain senttejä. Puron pohja on pääasiassa savea ja muuta hienojakoista kiviainesta vailla karkeampaa soraa, joka soveltuisi lohikalojen kutualustaksi (kuvat 17 ja 19).

Inventoinnin aikaan purossa ei havaittu kaloja. Puro vaikuttaa tulvaherkältä ja eroosioherkältä, sillä puron pohja oli huuhtoutunut lähes paljaaksi ja toisaalta puron penkat olivat varsin korkeat (kuva 17). Nilkanojassa sijaitsee pitkähäkö, noin 50 metrin mittainen kivikkoalue Cafe Catista (Nilkanojantie 53) alavirtaan. Kivikkoalueella ei valitettavasti ollut inventointiaikaan juurikaan vettä, eikä alueelta löytynyt lohikalojen lisääntymiseen soveltuvia soraikoita. Mikäli puro olisi riittävän vesittyntä ja siinä esiintyisi taimenia, olisivat ne tässä kohdassa.

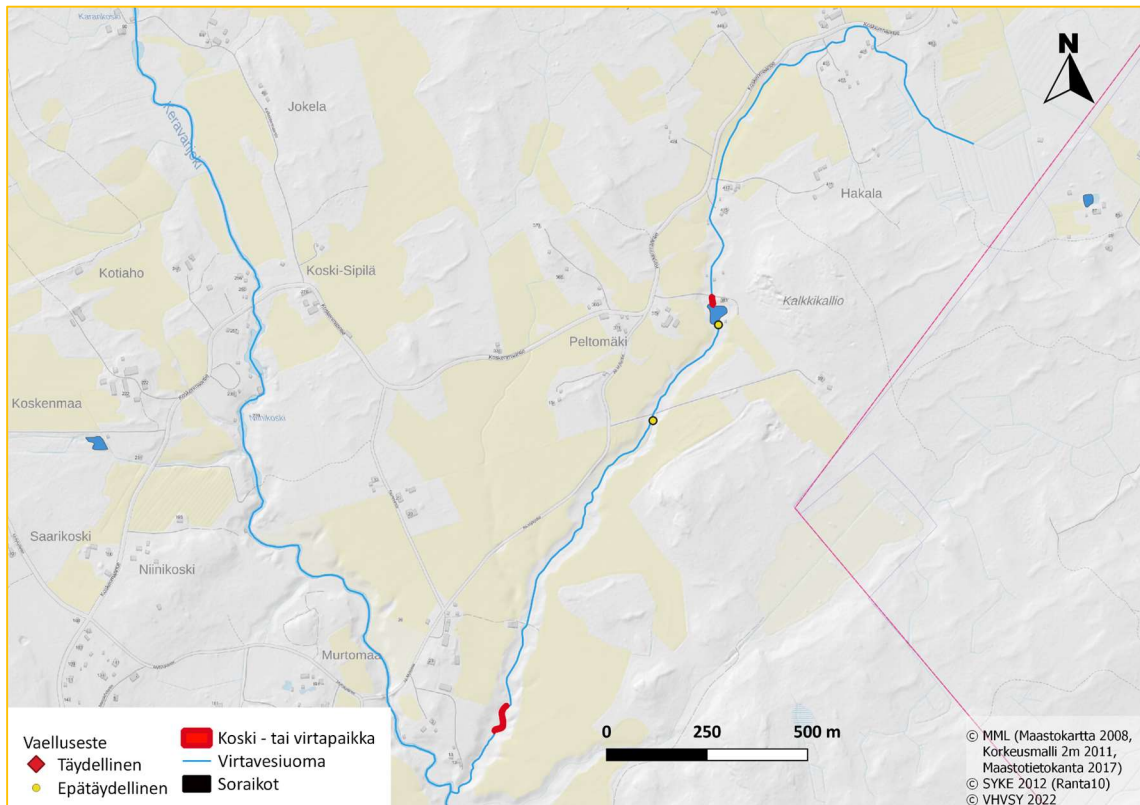
**Kartta 8.** Hakalanojan alaosalla sijaitsee puron kalataloudellisesti potentiaalisimmat alueet.

Hyvinkään Myllykylän ja Kaukasten alueen välissä Keravanjokeen laskeva Hakalanoja on niemensä mukaisesti melko ojamainen savimaan puro. Hakalanojasta inventoitiin alimmat 2,4 kilometriä, tältä matkalta löytyi kolme merkittävää vaellusestettä. Purossa ei todennäköisesti esiinny nykyisellään lohikaloja.

Hakalanoja on alimmalta 200 metriltään melko ryteikköisessä metsässä virtaava pieni puro, joka on kuitenkin paikoitellen kokoonsa nähden huomattavan kivinen ja puron vesi käytännössä katoaa kivien sekaan (Kuva 20).

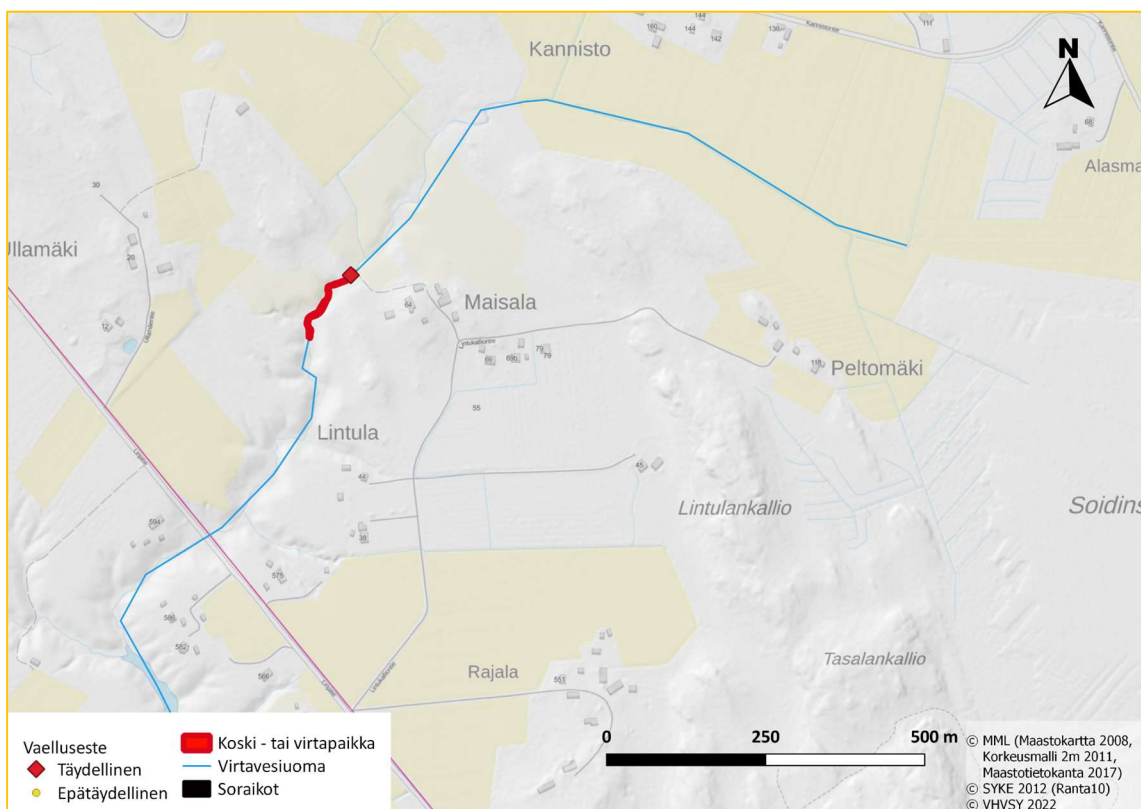
**Kartta 9.** Haarajoki laskee Keravanjokeen kartan vasemmassa reunassa.

Haarajoki inventoitiin kovan hellejakson aikana. Puro oli käytännössä kuivunut, vesi ei virranut ja puro oli muuttunut lätäköiksi. Voi olla, että Haarajoki onkin todellisuudessa vain noro. Tilannetta tulisi seurata muina kesinä, jotta voitaisiin arvioida, onko kuivuminen säännöllistä vai johtuiko tilanne poikkeuksellisen pitkästä hellejaksosta.

Puroa inventoitiin Maisala nimisestä paikasta alavirtaan noin 250 metrin matkalta. Purossa oli huomattavan kokoinen koski- ja virtapaikka, joka oli lähes täysin kuivunut (Kuvat 23 ja 24). Mikäli purossa olisi edes litran virtaus sekunnissa, olisi tämä koskialue hyvin potentiaalinen tai menen pienpoikasalue. Koskialueella on runsaasti monen kokoisia kiviä ja paikoitellen soraakin.

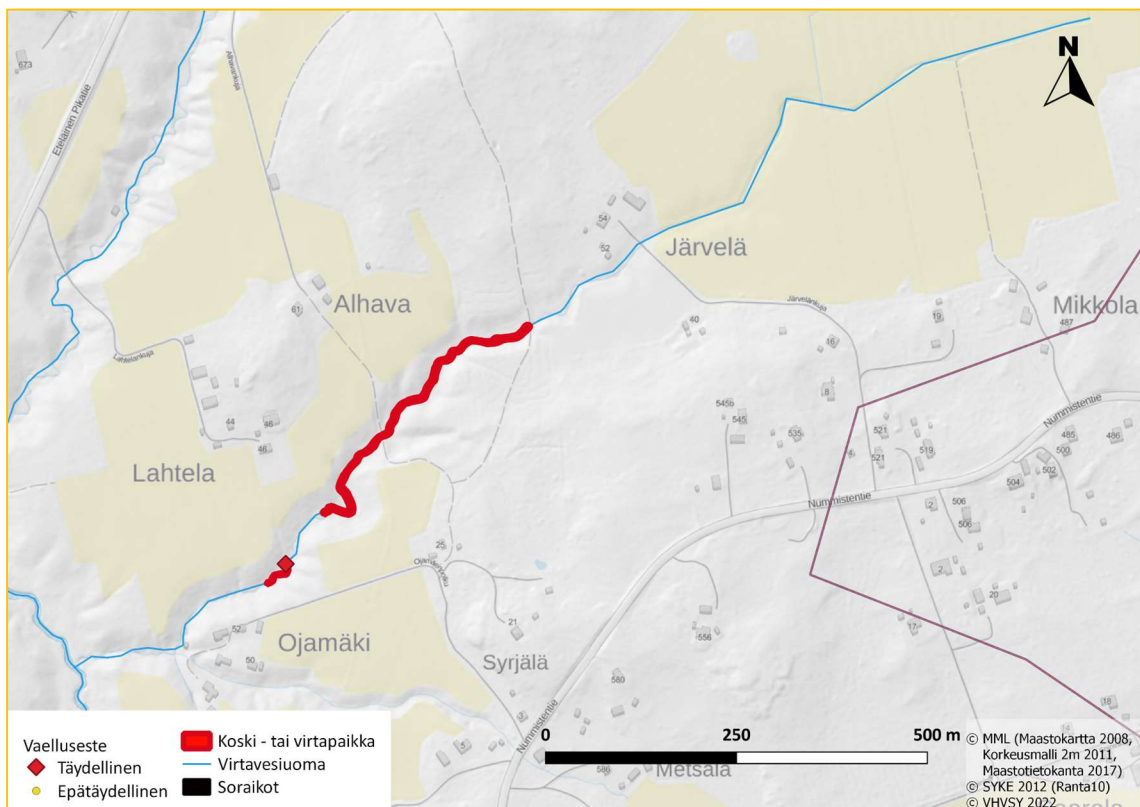
**Kartta 10.** Ojamäenpuron virtaa koillisesta lounaaseen. Puron alaosa on pitkälti kivikkoista virtapaikkaa.

Puron alaosalla, metsän keskellä, sijaitsee vanha ja hajonnut tierumpu, joka estää kalojen nousun puroon. Tierumpu on kalojen nousun kannalta liian korkealla ja toisaalta vesi virtaa nykyisellään lähinnä tierummun ali (kuva 25). Tie on todennäköisesti käytöstä poistunut, joten tierumpu ja täten koko vaelluseste olisi melko helposti poistettavissa.

Tierummun alapuolella on pienehkö soraikko, mutta soran paksuus ei todennäköisesti riitä lohikalojen lisääntymiseen (kuva 26). Tierummusta ylävirtaan kuljettaessa puro meanderoi runsaasti ja uomassa on paljon kiviä (Kuva 26). Muita laaja-alaisia soraikoita ei purosta löydy, mutta niitä olisi paikoin varsin helppo tehdä, sillä puron rantaan kulkee koneuria.

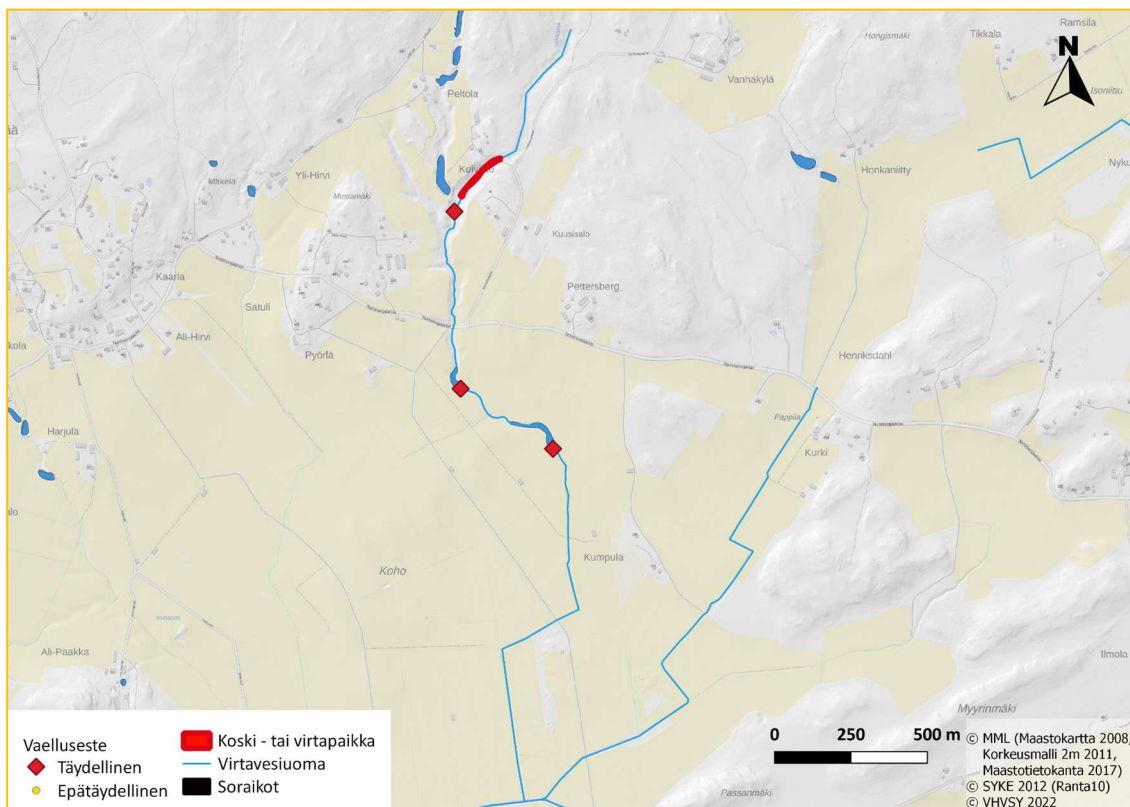
**Kartta 11.** Vehkaoja, kartassa läntisempi uoma. Vehkaoja laskee kartan alareunassa näkyvään Lepsämänjokeen.

Vehkaoja laskee Lepsämänjokeen Nurmijärvellä. Inventointien perusteella Vehkaojassa on useita kalojen nousua ja veden virtausta vaikeuttavaa patoa ja tierumpua. Tämän vuoksi puro ei suurella todennäköisyydellä ole nykyisellään taimenelle soveltuva, sillä vähävetisenä uomassa liikkuminen on emokaloille mahdotonta.

Vehkaoja virtaa alaosiltaan suoristettuna pelto-ोजना ja virtaus pysähtyy monin paikoin pelloille ruopattuihin altaisiin. Altaiden alaosat ovat huomattavan umpeenkasvaneita ja ovat todennäköisesti täydellisiä nousuesteitä (Kuva 27, Kuva 28).

Nummenpääntiestä (tie nro. 1322) ylävirtaan puro virtaa ensin pellonpiennarta pitkin, kuitenkin pajuryteikkö suojanaan, ja noin 200 metriä tiestä ylävirtaan sijaitsee vanha patorakenne, joka toimii todennäköisesti täydellisenä vaellusesteenä (27). Tästä ylöspäin maasto muuttuu metsäisemmäksi, mutta myös jyrkäksi ja kivikkoiseksi. Nummenpääntiestä ylävirtaan puro muuttuu virtausprofiiltaan ja uoman morfologialtaan enemmän lohikaloille soveltuvaksi (kuva 27). Valitettavasti uoman alaosan vaellusesteet ja Koiviston kohdan huomattavan jyrkkä rinne aiheuttavat sen, etteivät taimenet pääse tälle puron osalle.
