Raportti 21/2018

Nurmijärven Myllykosken täydennyskunnostus- suunnitelma

Nurmijärven Myllykosken täydennyskunnostussuunnitelma 29.10.2018

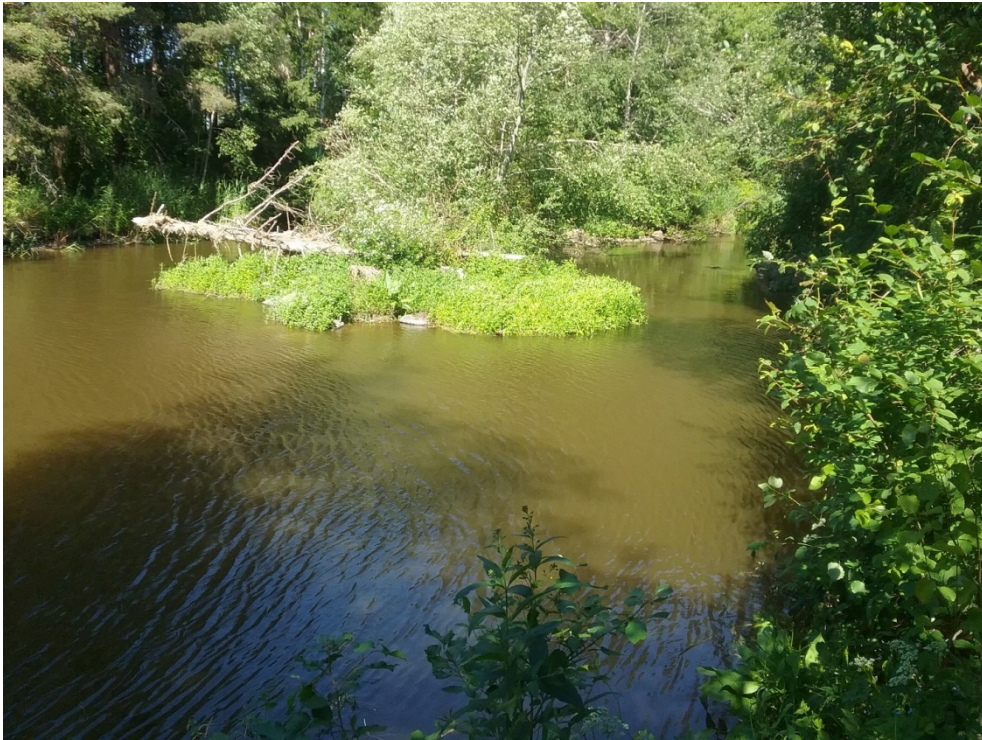
Kuva 10. Pikkukosken yläpuoliset saarekkeet aloittavat Myllykosken laajan ja monimuotoisen virtavesi-alueen.

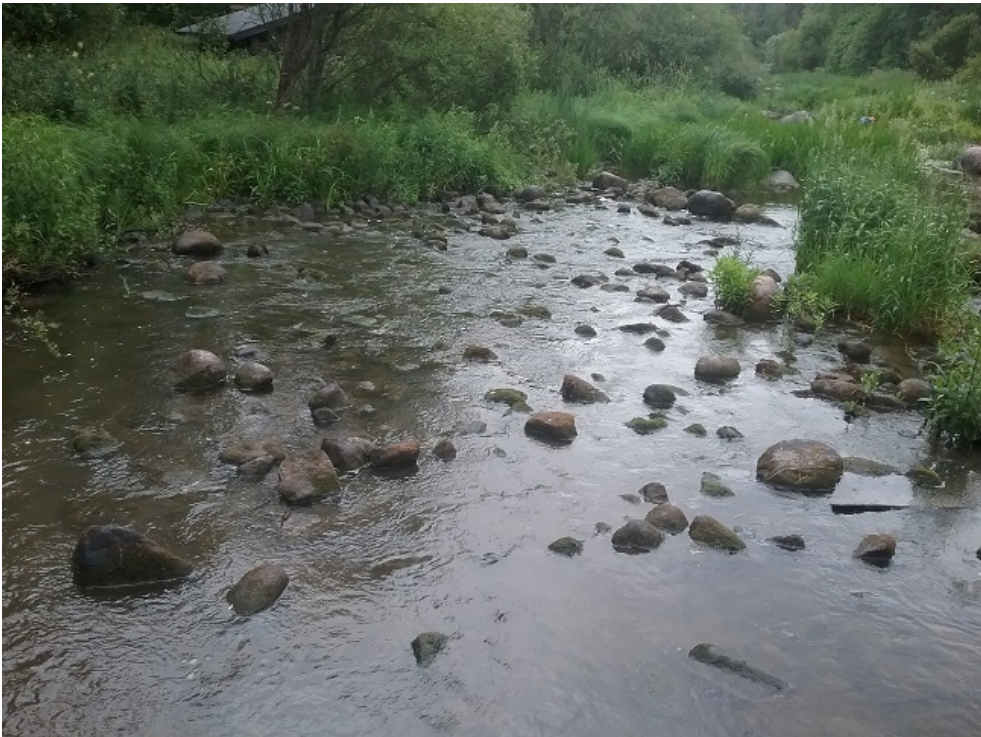
Kuva 21. Niska-alueen vasemman rannan poikaskivikkoa yläpuolelta kuvattuna. Poikaskivikko ei nykyisellään vaadi erityisiä toimenpiteitä.

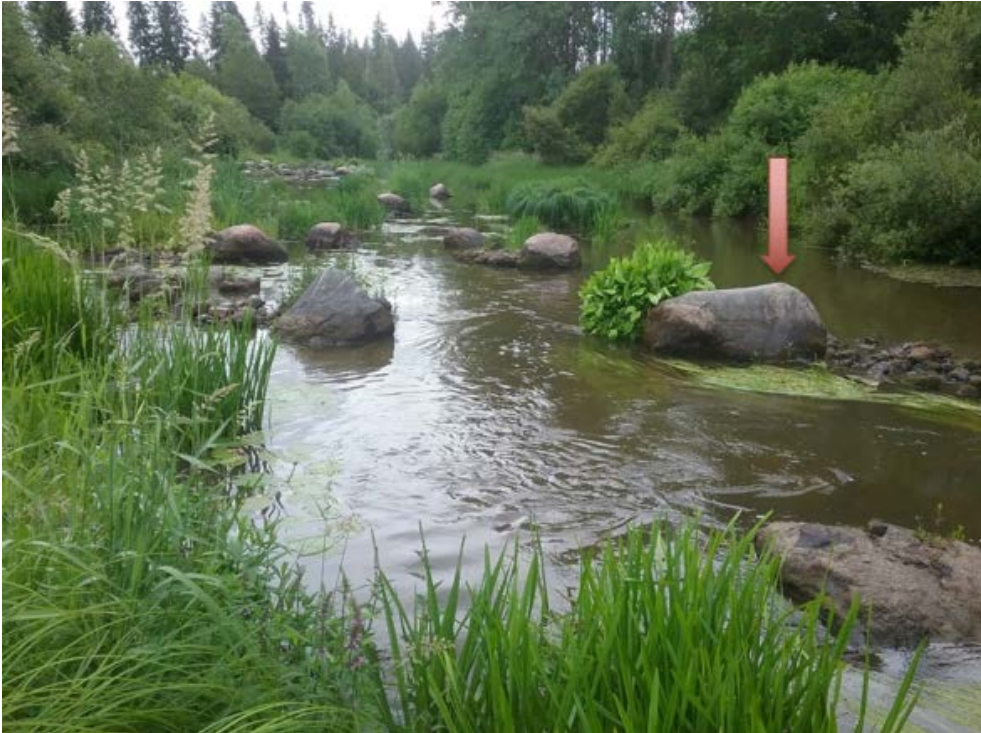
Kuva 22. Niskamurtuman jälkeen uoma jatkuu hyvin hidaskvirtaisena. Noin 40 m kynnyksestä alavirtaan on hyvin pieni kohta, jossa virta kiihtyy isompien kivien välissä. Kyseisellä alueella on vähän vanhaa kunnostussoraa, mutta aluetta ei lähtökohtaisesti kannata kunnostaa.

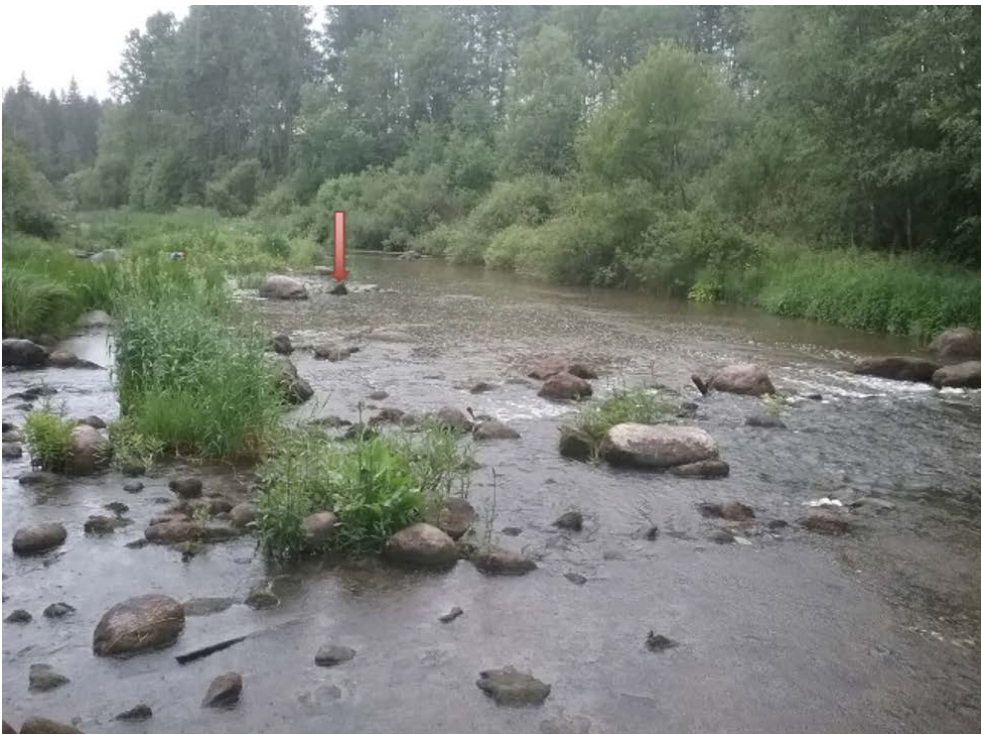
Kuva 23. Vuohenpääkosken keskivaihe, noin 40 m koskenniskasta alavirtaan (punaisella nuolella merkitty kivi sama kuin aiemmassa kuvassa). Keskivaiheilla virtaus on hiljaista ja savisen pohjan takia alue ei ole kunnostustoimenpiteille ensisijainen. Kuvan alueella on vähäisissä määrin vanhaa kunnostussoraa ja heikot poikasaluet.

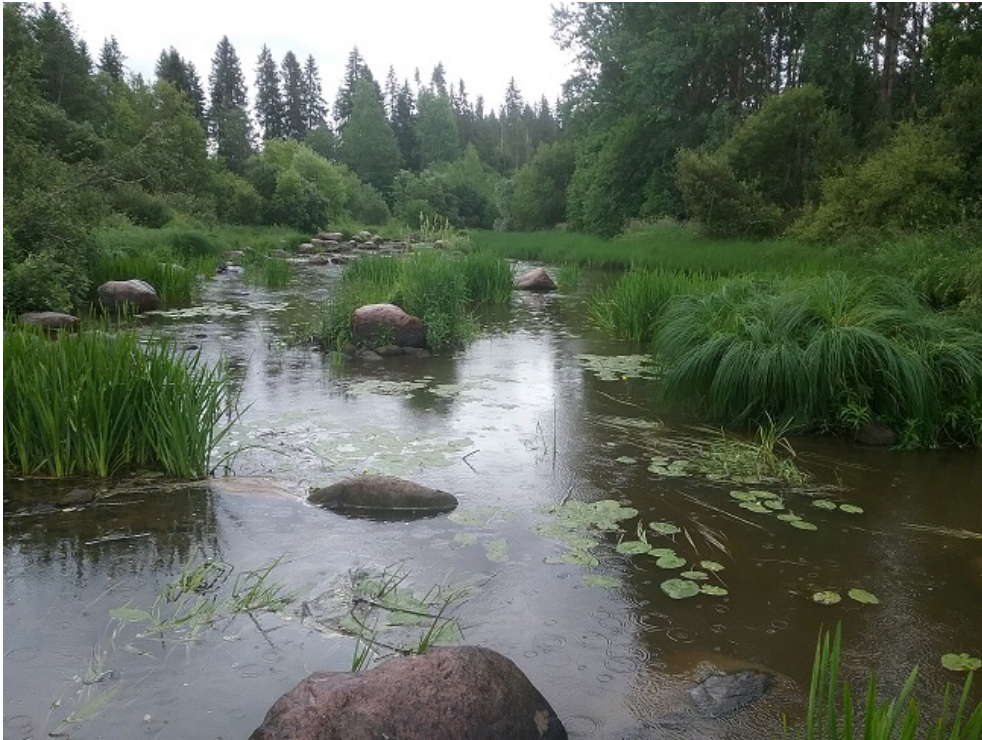
Kuva 24. Kosken keskialuetta. Alueella kasvaa hitaasta virtauksesta johtuen runsaasti kasvillisuutta, muun muassa ulpukoita.

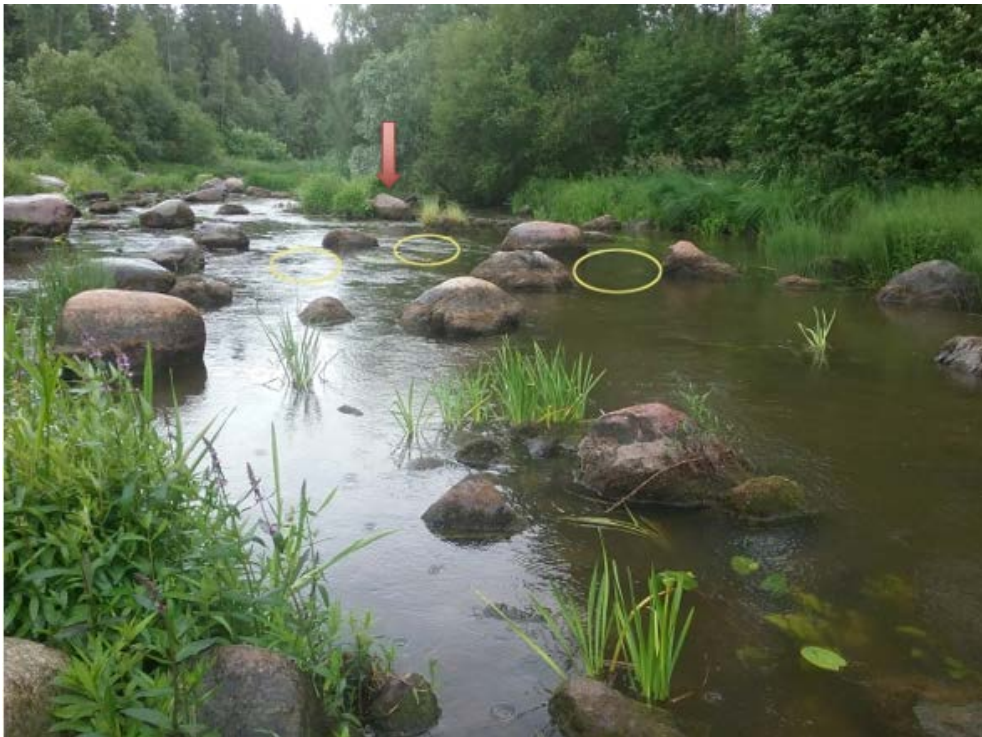
Kuva 25. Vuohenpääkosken alempien osien mahdollisesti soraistettavia alueita (keltaiset ympyrät). Soraistukset tulisi tehdä riittävän suuren virtauksen kohtiin tai välittömästi isojen kivien viereen. Kuvan keskialue on lähes kauttaaltaan melko pehmeää savipohjaa, joten paikalle tulisi tuoda runsaasti kivimateriaalia osin stabiloimaan pohjaa, sekä osin lisääntymis- ja poikasalueeksi.

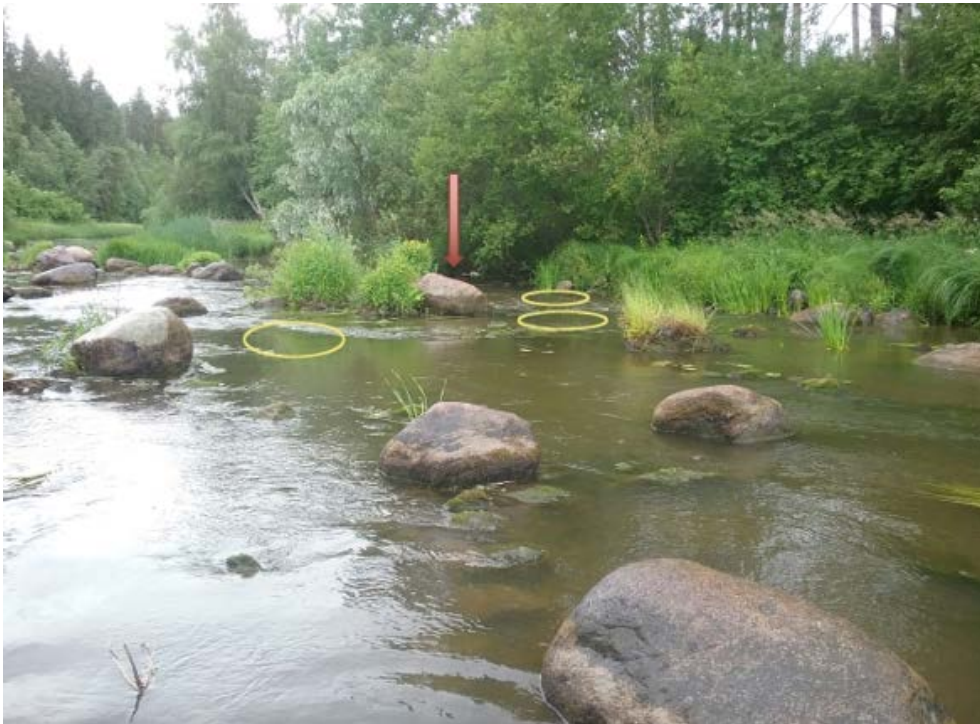
Kuva 26. Alempi koskialue. Virta kaventuu ja virtausnopeus kasvaa, luoden taimenelle paremmin soveltuvaa lisääntymis- ja poikashabitaattia. Kuvan etualan alue on melko hidaskvirtaista, syvää ja pehmeöpohjaista, eikä siten ensisijainen kunnostuskohde. Kuvan keskivaiheilla, oikealla rannalla erityisesti heinikkosaaren rannan puolella on kunnostettavia alueita. Saaren etukivi merkitty punaisella nuolella (kts. kuva 27). Kutualueiden rakentaminen päävirran puolelle (keltaiset ympyrät) vaatii huomattavan määrän kivimateriaalia. Osa kivistä ja sorasta kuluu pohjan stabiloimiseen, jonka jälkeen pohjakivien päälle rakennetaan soraikot.

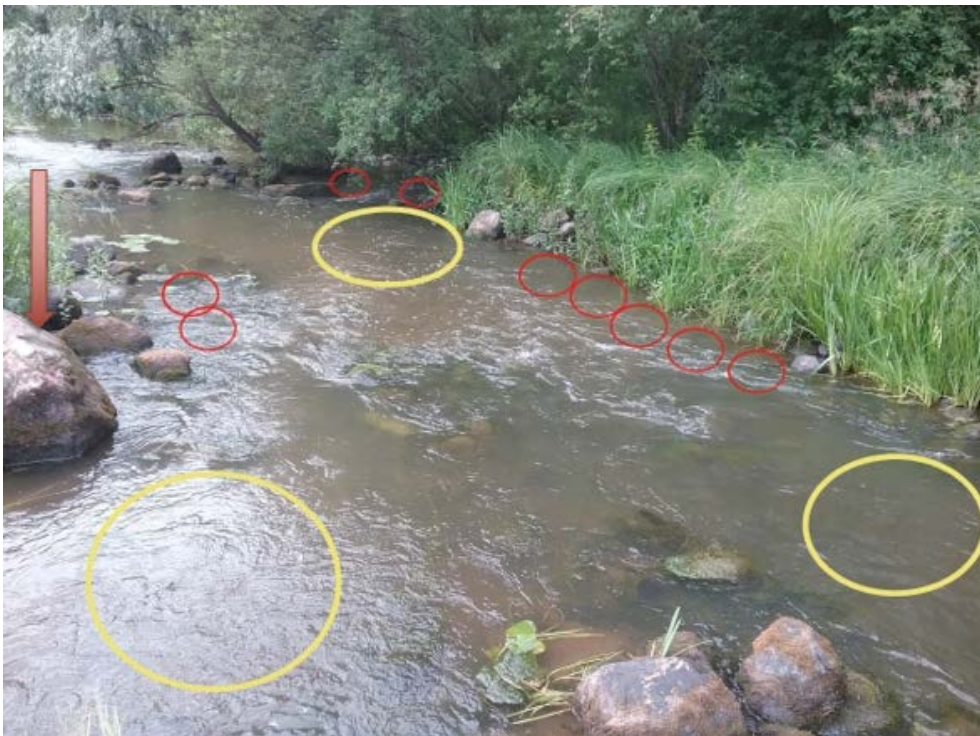
Kuva 27. Tarkempi kuvassa 26 näkyvän saarekkeen oikeasta laidasta. Aiemmissä kuvissa punaisella nuolella merkitty saaren etuosan kivi vasemmassa laidassa. Keltaisilla ympyröillä on esitetty soraistettavia alueita (koko 1,5–3 m²). Punaisten ympyröiden alueelle tuodaan lisää poikasille sopivaa kivikkoa. Tarvittaessa soraikoiden yläpuolelle voidaan sijoittaa yksittäisiä isompia kiviä hidastamaan virtausta, jos soraikoille tuleva virtaus vaikuttaa liian suurelta.

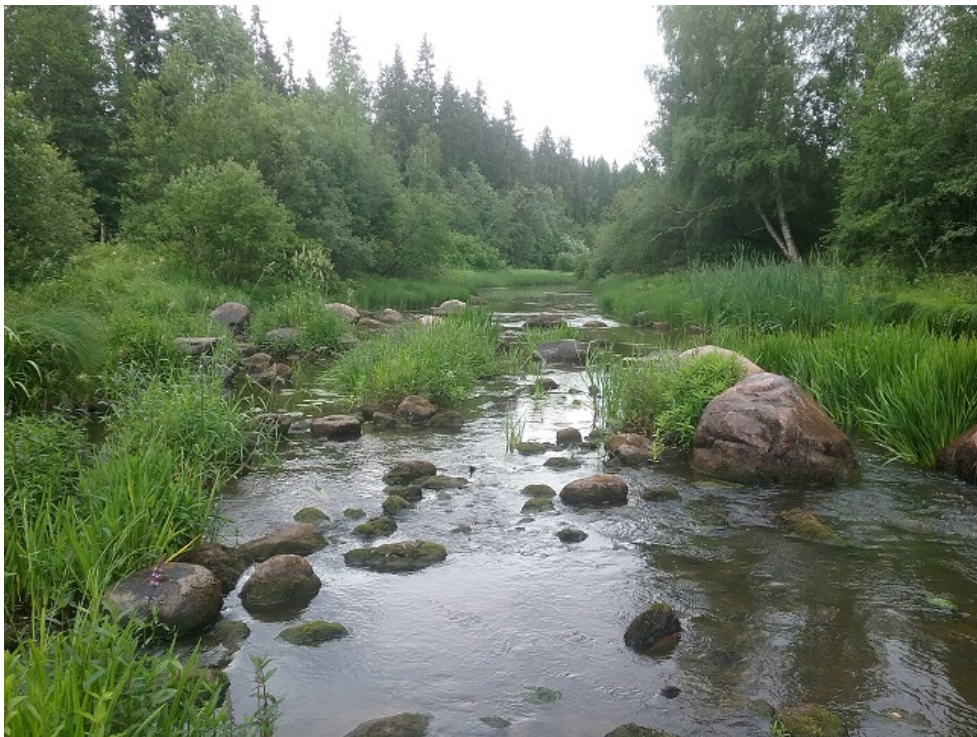
Kuva 31. Virran vasemman reunan kivikko toimii nykyisellään jo kohtalaisena poikasalueena myös alivirtaama-aikaan. Aiempien kuvien heinäsaareke kuvassa oikealla.

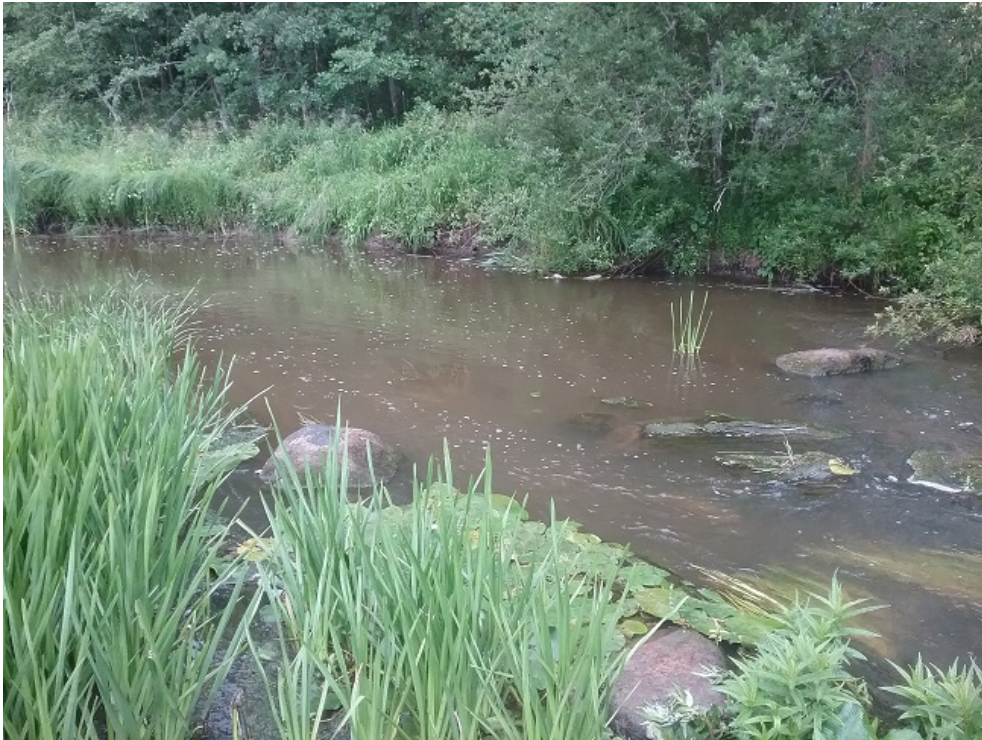
Kuva 32. Vuohenpäänkosken alaosa heinäsaarekkeen päältä kuvattuna. Päävirta kulkee alaosan saarekkeiden oikealta puolelta. Alue toimii talvehtimis- ja suoja-alueena.

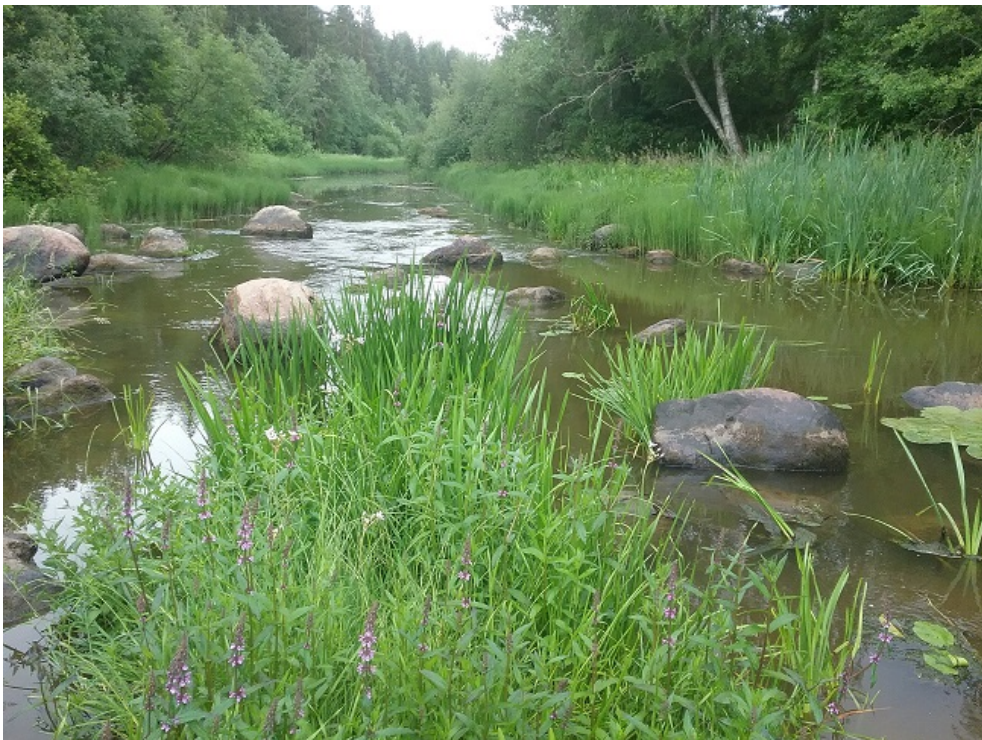
Kuva 33. Vuohenpäänkosken alaosa ja loppuliu'un yläpuolinen alue, heinäsaarekkeen päältä kuvattuna. Päävirta kulkee kuvassa oikealla. Kuvassa vasemmalta tulee saarekkeiden läpi kulkevat pienet sivu-uomat. Alaosa on melko syvä ja pehmeäpohjaista aluetta sekä virtaus pohjan lähellä melko hidasta. Alueen kunnostaminen vaatisi suuren määrän isompaa kivimateriaali sekä konetyötä, eikä siksi ole ensisijainen kunnostuskohde.

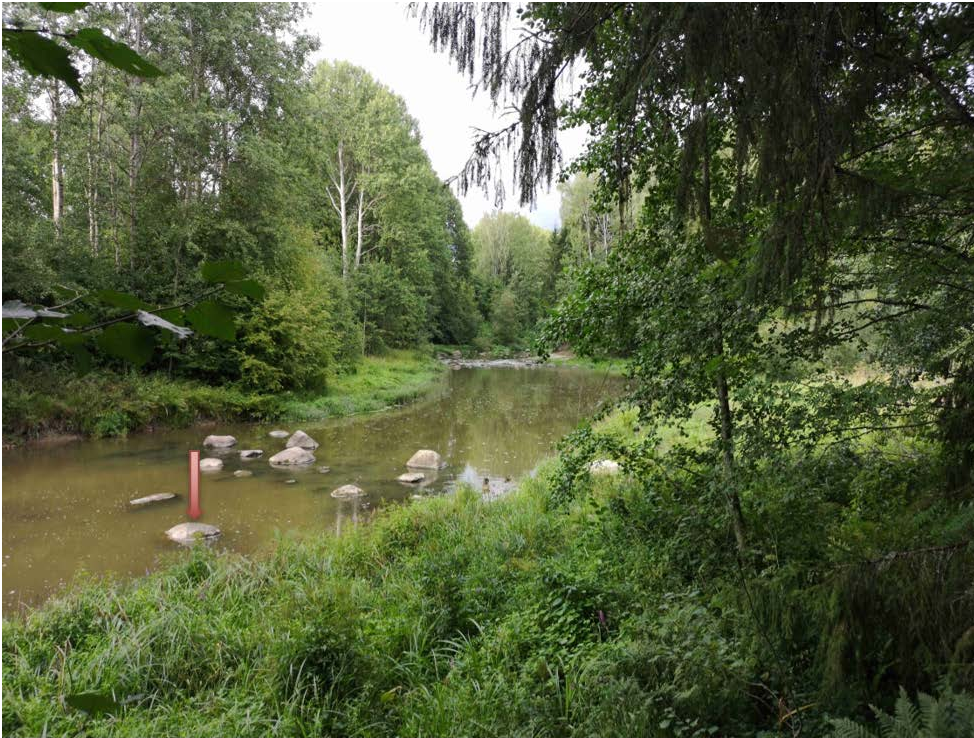
Koski alkaa hitaasti madaltuvana ja virta kiihtyy alueen alaosilla (Kuva 41). Nykyisellään koski on lisääntymiseen heikosti soveltuva. Koskialueen yläosilla sijaitsee aiemmista viranomaiskunnostuksista peräisin olevia kutosoraikoita, jotka nykyisellään ovat liian hitaassa virrassa. Lohikalojen poikastuotannon parantamiseen tähtäävät kunnostustoimet tulee kohdistaa Niittukosken alaosaan.

Kuva 41. Niittukosken niska sijaitsee noin 75 metriä Tamppikosken alapuolella. Tamppikoski näkyy kuvassa taustalla.

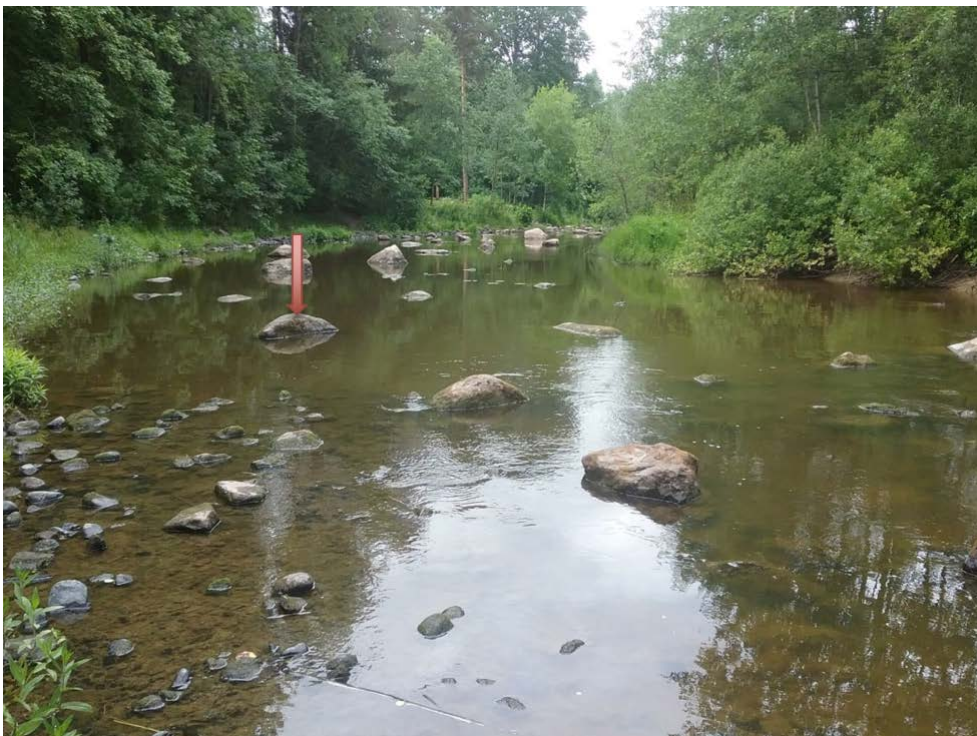
Kuva 42. Niittukosken hidavirtaista yläosaa. Alueella on jonkin verran vanhaa kunnostussoraa. Liian hitaaseen virtaan tehdyt soraikot ovat pääosin liettyneet ja tiivistyneet. Vanhojen kunnostussoraikoiden kunnan parantaminen ja niiden hyödyntäminen lisääntymisalueina vaatisi huomattavan kivimäärän tuomista alueelle. Punaisella nuolella merkitty kivi toimii maamerkinä kuvissa 44-46.

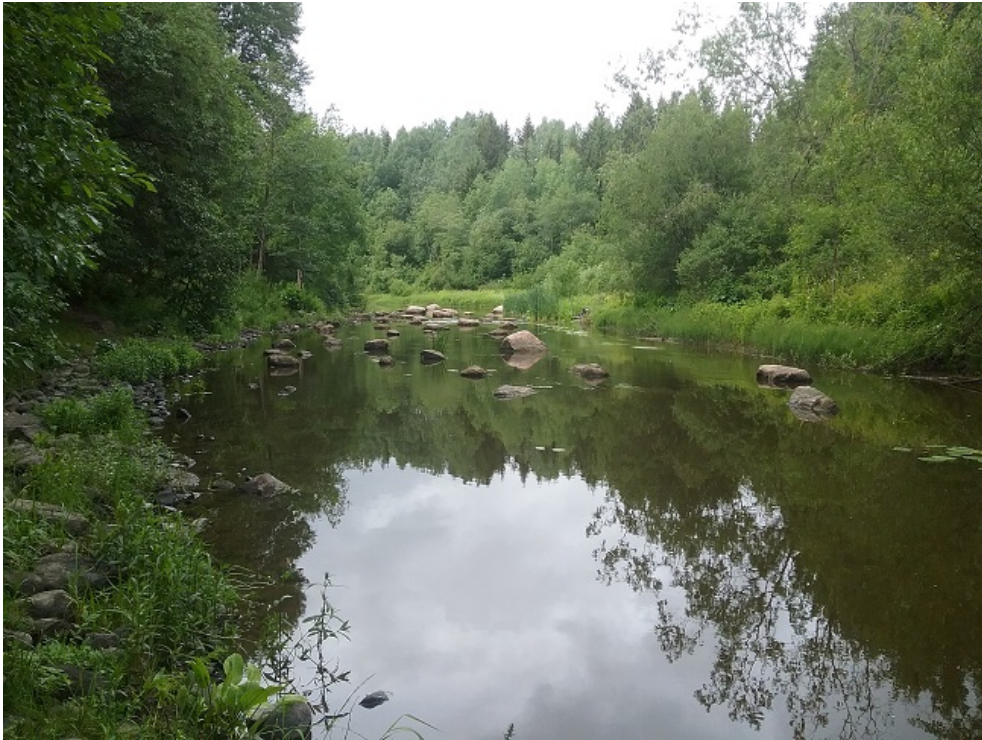
Niittukoski on Myllykosken koskialueen neljänneksi ylin koski. Niittukosken virta-alue on noin 120 m pitkä ja pääosin hitaasti virtaava (Kuva 43).

Kuva 43. Niittukosken yleiskuva niskaosuudelta alavirtaan. Kosken yläosa on lähes seisovaa vettä alivirtaama-aikaan.

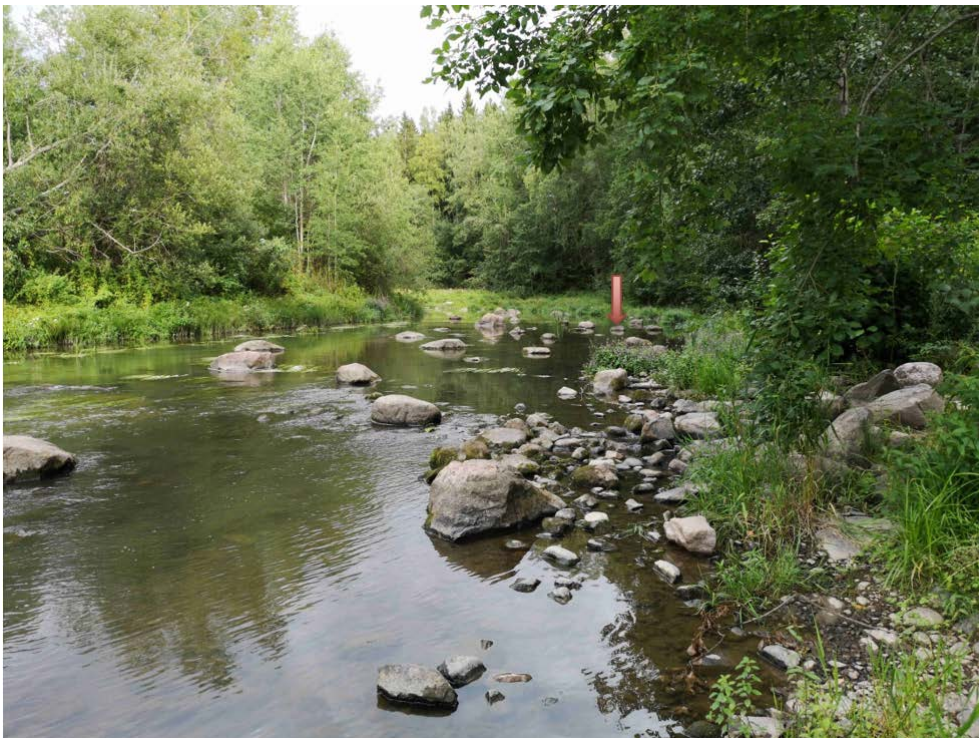
Kuva 44. Niittukosken yleiskuva nuotiopaikan rannasta ylävirtaan katsottuna. Yläosilla on paikoin laajat vanhoista kunnostuksista peräisin olevat soraikot. Nämä ovat kuitenkin liian hitaassa virrassa ja pahoin liettyneet. Niittukosken yläosa ei ole ensisijainen kunnostettava alue. Isojen kivien lisäyksellä ja huolto- toimenpiteillä voisi osasta olemassa olevista soraikoista saada käyttökelpoisia.

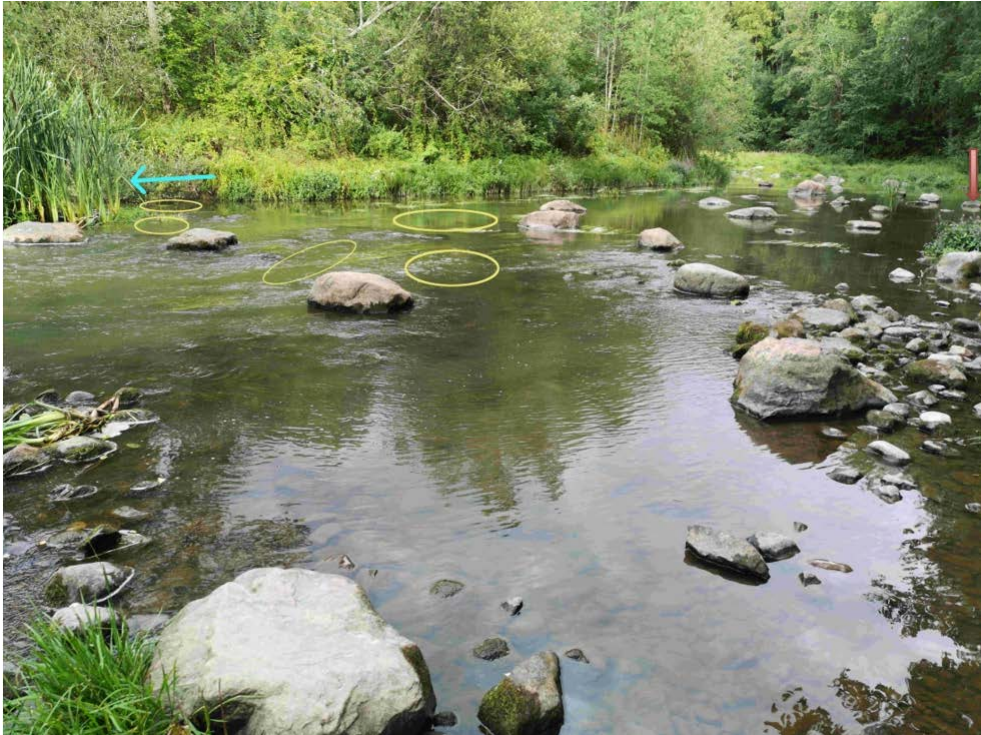
Kuva 45. Niittukosken alaosan soraistettavat alueet (koko noin 2–5 m²). Sininen nuoli kuvaa pienen sivu-uoman sijaintia (kts. Kuva 46). Punainen nuoli kuvaa aiemmissa kuvissa maamerkinä ollutta kiveä. Ali-virtaama-aikaan rantojen poikasalueet ovat melko vähävetiset ja hidasvirtaiset. Kuvan niva-alueen niskalle tulisi tuoda isoja kiviä rikkomaan ja kiihdyttämään virtausta sekä samalla ohjaamaan hiukan lisää virtausta vasemman rannan poikasalueille. Soraikot tulee tehdä vasta mahdollisen isojen kivien lisäyksen jälkeen.

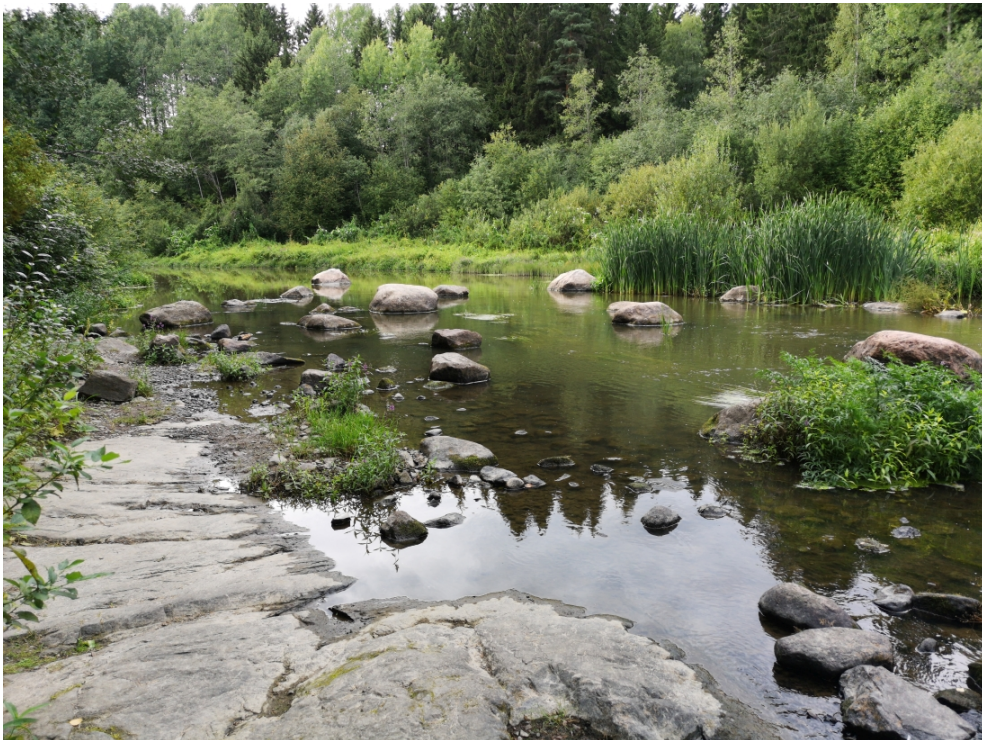
Kuva 48. Niittukosken loppuliuku. Syvä ja hidas virta toimii talvehtimis- ja suoja-alueena, rantakivikko 0+ poikasten suojapaikkoina. Lisääntymis- ja poikasalueiden teko kuvan alueelle ei ole ensiarvoisen tärkeää.

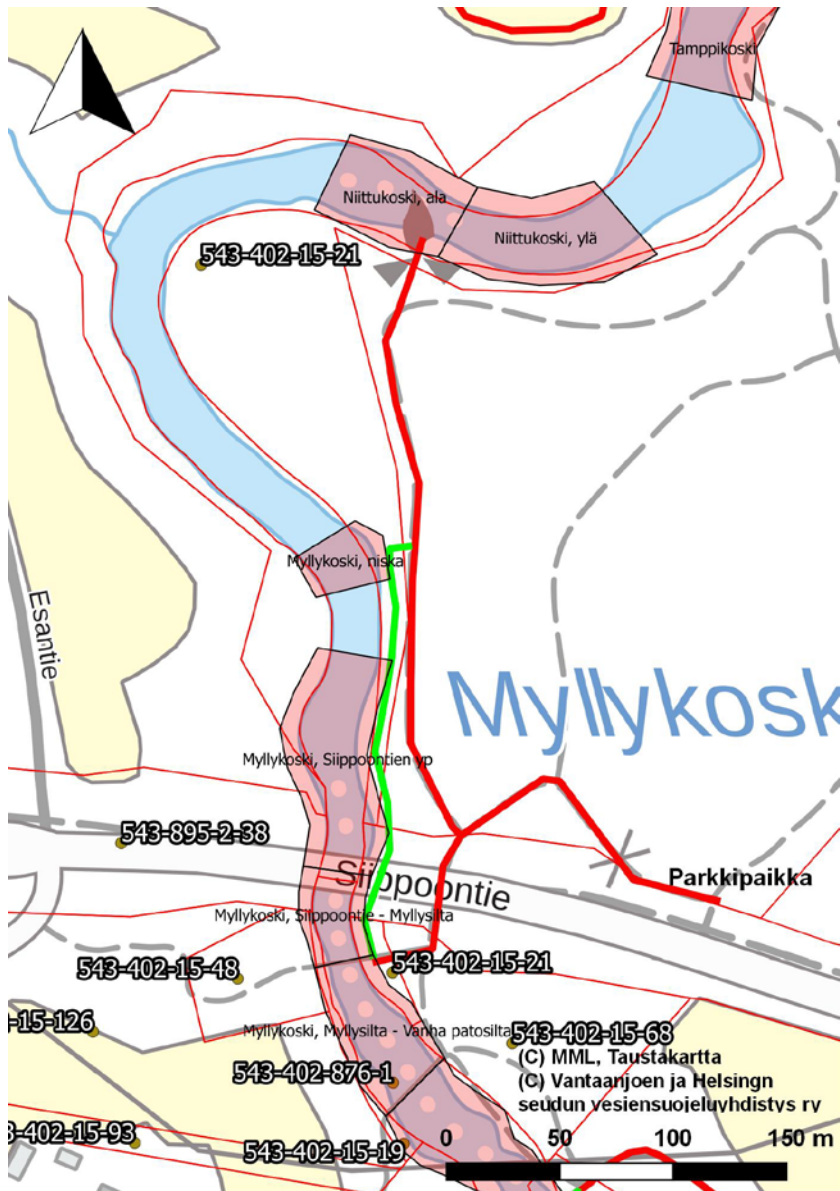
Kuva 49. Niittukosken alaosat, Myllykosken niska sekä Myllysilta ovat saavutettavissa Siippontien varressa olevalta parkkipaikalta lähtevää hiekkatietä pitkin. Myllykosken niskalle traktorilla (punainen viiva) tuotavaa kivimateriaalia voidaan levittää mönkijän (vihreä viiva) avulla Siippontien yläpuolisille alueille.

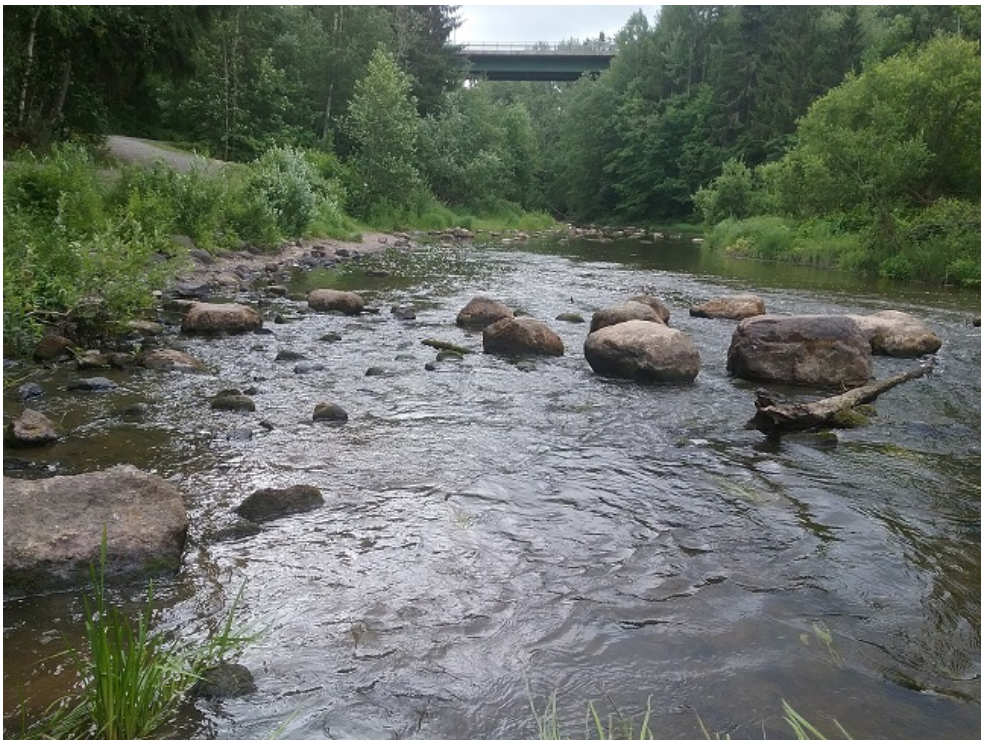
Kuva 51. Myllykosken niska-alueen vasen reuna. Vasemmalla näkyy poikaskivikkoa.

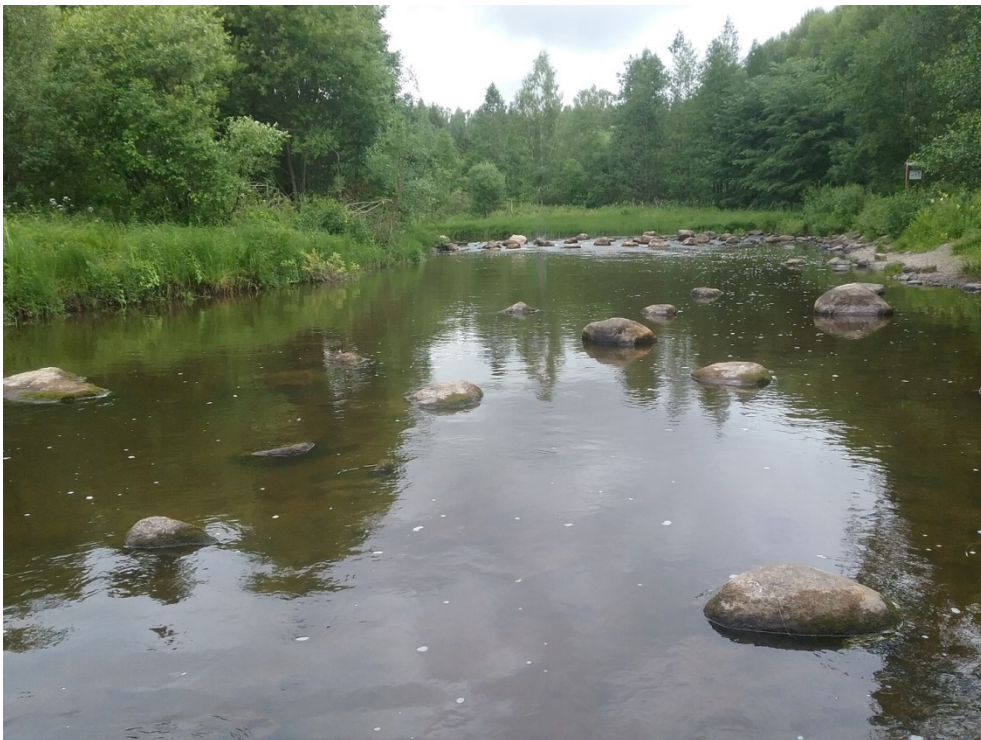
Kuva 52. Niska-alueen alapuolista suvantomaista kohtaa alavirran suunnasta kuvattuna.

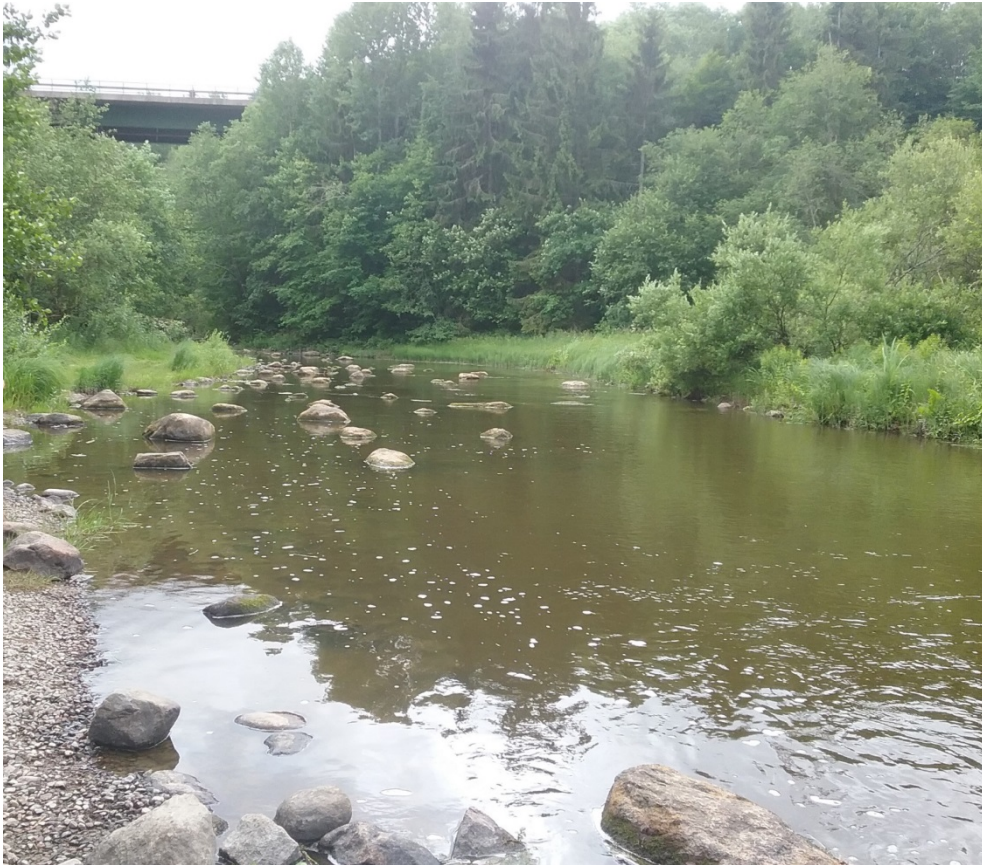
Kuva 53. Yleiskuva Siippoontien yläpuolisesta alueesta niska-alueen jälkeen. Vasemmalla rannalla kulkee soratie. Taustalla näkyy Siippoontien silta.

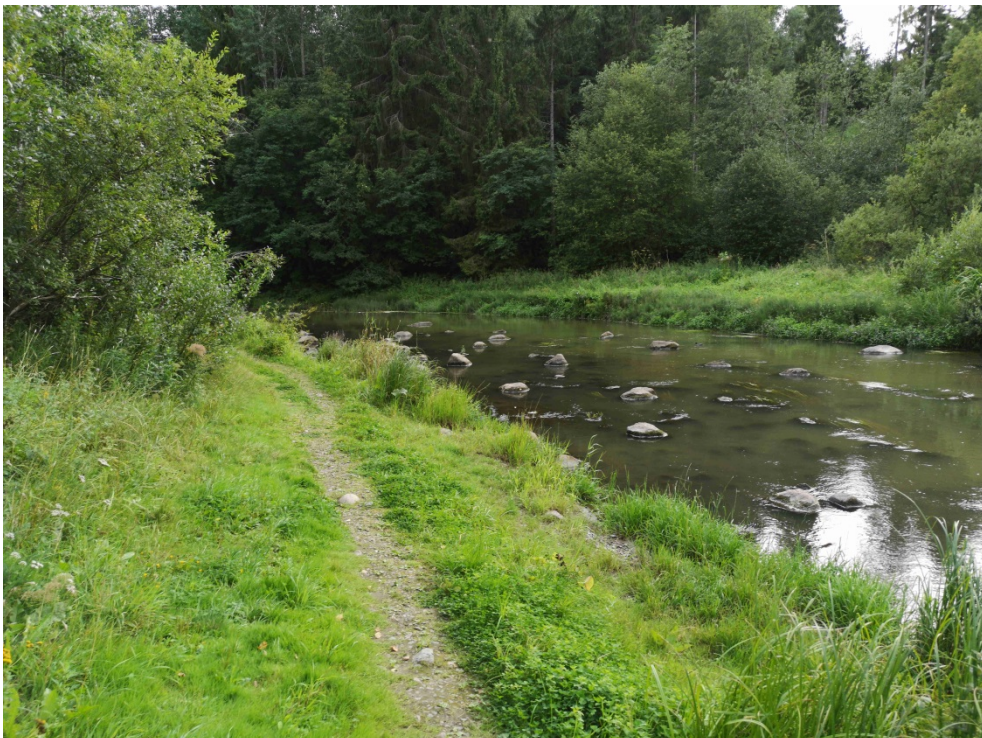
Kuva 54. Siippoontien yläpuolella, vasemmalla rannalla, kulkee kovapohjainen polku-ura, jota pitkin voidaan mönkijällä kuljettaa tarvittaessa kivimateriaalia.

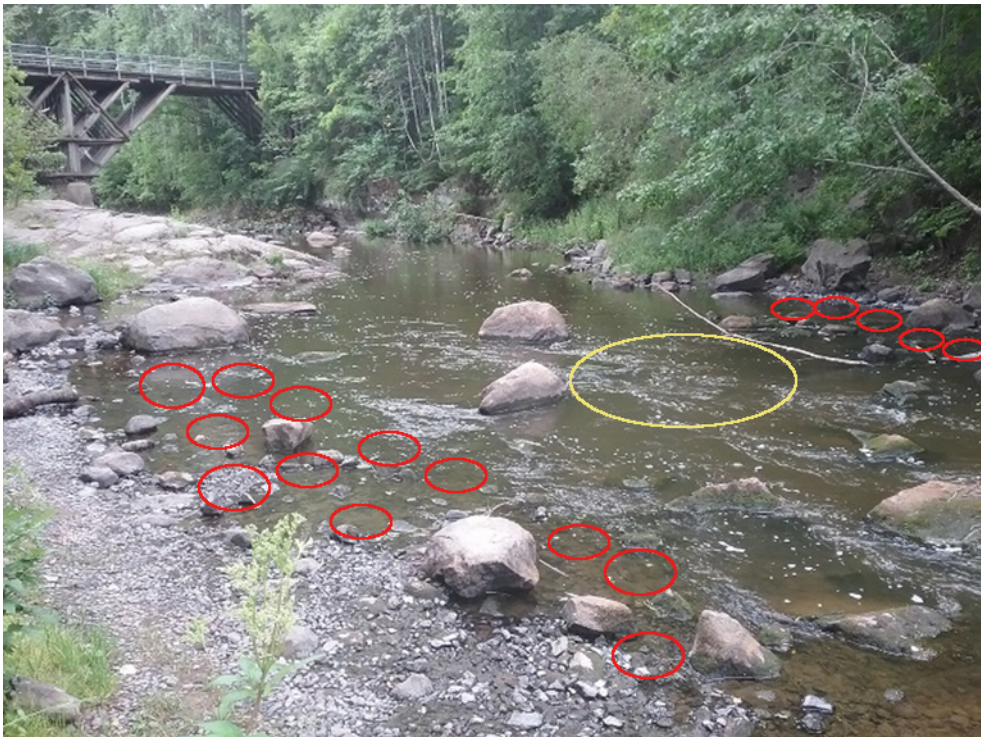
Materiaalia on mahdollista tuoda paikalle mönkijän avulla itärannan polku-uraa pitkin. Siippoontien sillan alla sijaitsevassa koskimaisemmassa kohdassa pohja on kovaa ja kivikkoista. Kivimateriaalin saveen uppoamisen vaaraa ei ole, minkä vuoksi kohde sopii hyvin lisäoraistettaviksi (Kuva 58). Virran molempiin reunoihin tulisi myös samalla lisätä poikaskivikkoa. Kutusora tulee sijoittaa keskivirtaan sekä länsirannan puolelle.

Kuva 58. Virran yleiskuva Siippoontien sillan alta kuvattuna kohti myllysiltaa. Koskikohdan alapuolella poिकासalueita tehdään molempien rantojen tuntumaan.

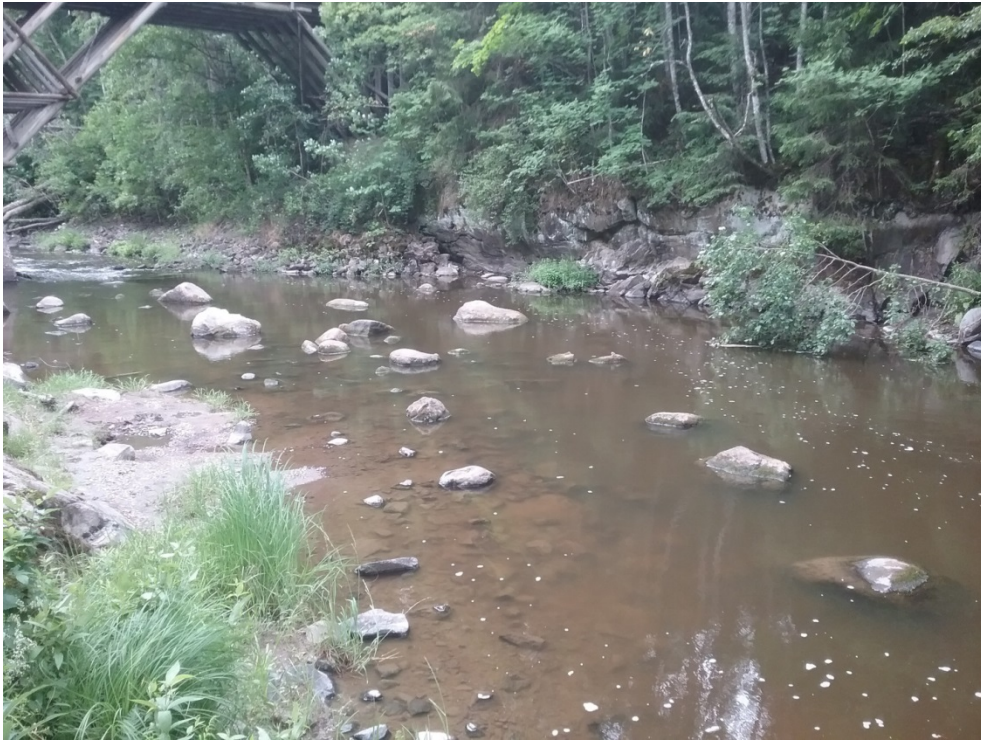
Kuva 60. Siippoontien ja Myllysilän välisen alueen yleiskuva vasemman rannan kallion päältä kuvattuna. Virran oikea reuna on syvä ja toimii levähdyspaikkana suuremmille kaloille. Kuvan aluetta ei ensisijaisesti kannata kunnostaa.

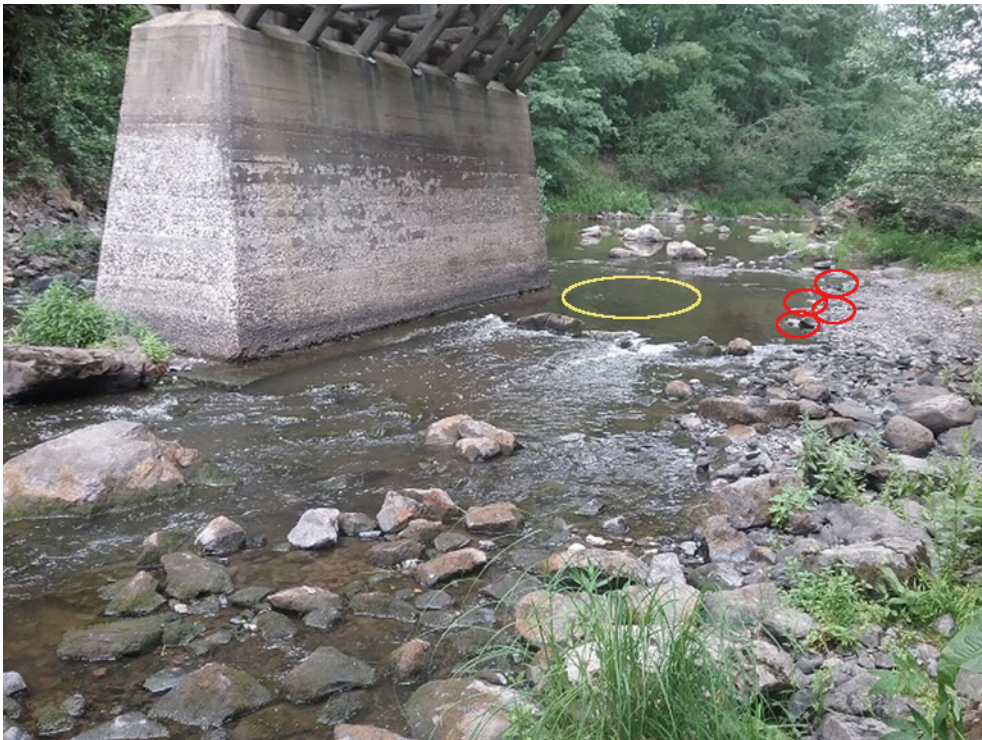
Kuva 63. Museosilta alapuolelta kuvattuna. Päävirta kulkee kuvassa sillan pilarin vasemmalla puolen, länsirannan kautta. Kuvan etualalla, siltapilarin puoliväliin asti, on Jokitalkkari-hankkeen yhteydessä sähkökoekalastettua koealaa. Koeala jatkuu alavirtaan kuvan ulkopuolelle.

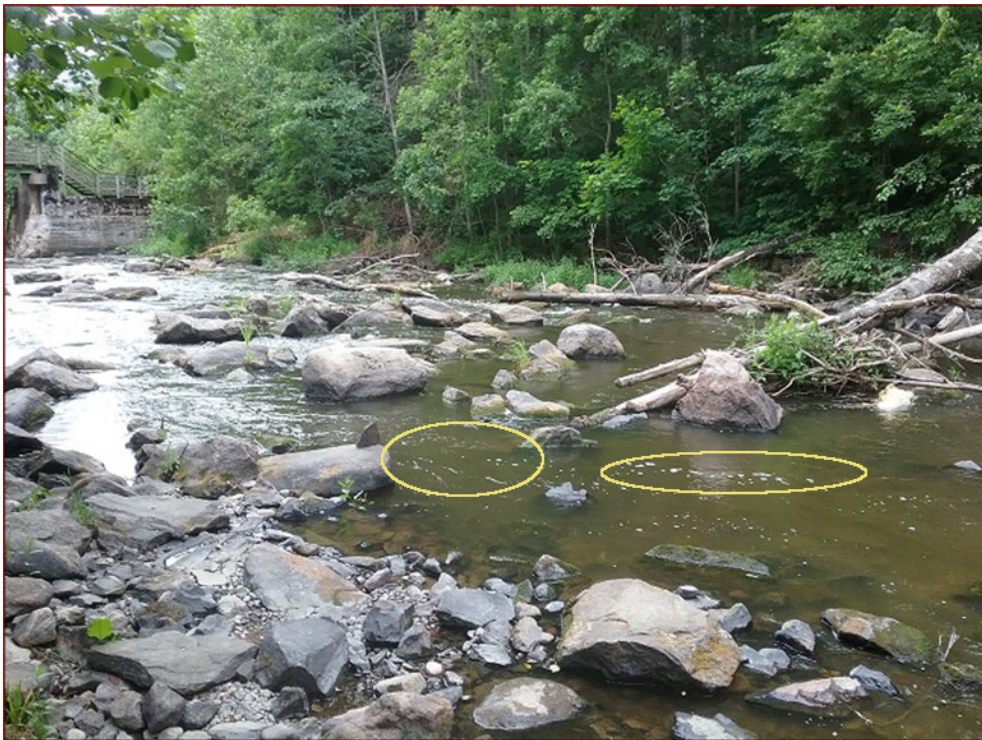
Kuva 65. Siltojen väli hieman myllysilän jälkeen kuvattuna Alueella on monipuolista habitaattia, joka tarjoaa runsaasti suoja- ja ruokailupaikkoja eri-ikäisille lohikaloille. Alueella on useita pienimuotoisia soraistettavia alueita. Ennen soraistamista tulee kuitenkin pohjaa avata ja siirtää isompia kiviä sivuun, jotta lisättävää soraa ei turhaan kulu kivien välisten kolojen täyttämiseen. Puumateriaalia ei tule poistaa uomasta. Soraistettavat alueet ovat pääsääntöisesti pieniä, noin 1,5–2,5 neliömetrin suuruisia.

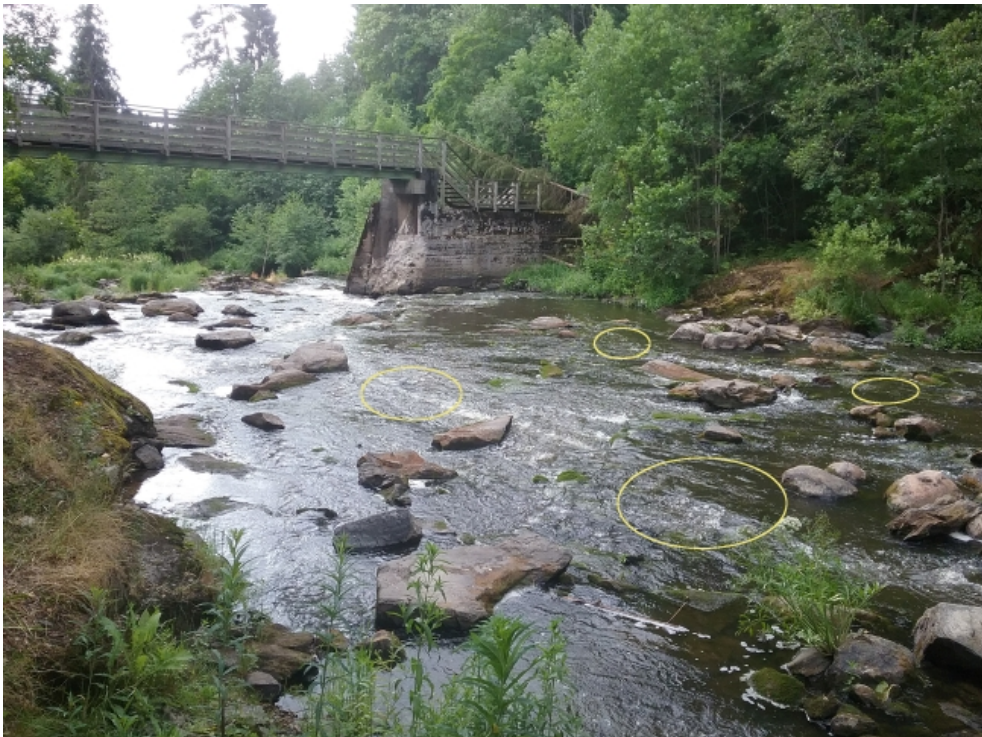
Kuva 67. Vanhan patosillan yläpuolista virta-aluetta itärannalta kuvattuna. Alueella on runsaasti eri-ikäisille poikasille sopivaa habitaattia, mutta lisääntymisalueet puuttuvat. Alueelle voidaan rakentaa yksittäisiä pienempiä kutupaikkoja sopiviin virran kohtiin. Pohjaa tulee raivata isommista kivistä ennen soraistamista ja soraikat tulee tukea alavirran puolelta isommilla kivillä. Kuvan vasemman reunimmaisten soraikkojen alavirran puolelle ei soraikkoja kannata rakentaa, sillä pohja on paljaskalliota, josta soraikat huuhtoutuvat helposti pois.
