Raportti 21/2018

Nurmijärven Myllykosken täydennyskunnostus- suunnitelma

Nurmijärven Myllykosken täydennyskunnostussuunnitelma 29.10.2018

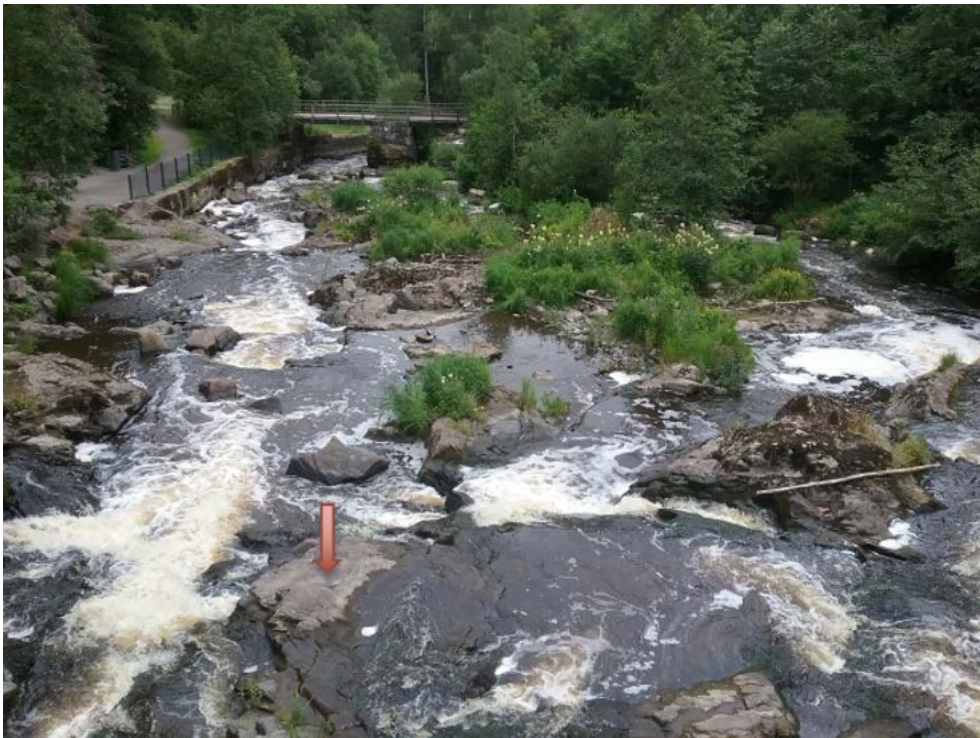
Vanhan padon jälkeisellä vuolaalla koskialueella ennen alinta kävelysiltaa on suurin osa Myllykosken pudotuskorkeudesta (Kuva 69 ja Kuva 70). Alue on pitkälti kalliopohjaista, ja siten soraikojen huuhtoutumisriski on suuri. Aluetta ei ensisijaisesti kannata kunnostaa. Alueella on runsaasti eri-ikäisille lohikaloille sopivaa habitaattia pienpoikasille soveltuvan alueen ollessa virran oikeassa reunassa. Alueelle voisi rakentaa yksittäisiä pieniä soraikoita, joskin näiden käyttöikä saattaa jäädä lyhyeksi alavirtaan huuhtoutumisen takia. Patosillan ja alasillan väliset könkäät voivat osin toimia vaellusesteinä varsinkin pienemmille kaloille.

Kuva 69. Myllykosken jyrkintä osuutta. Uoman jyrkän profiilin ja kalliopohjaisuuden takia ei alueelle suositella ensisijaisesti tehtäväksi lisääntymisalueita. Alueella on nykyisellään paljon eri-ikäisille kaloille sopivaa habitaattia. Seuraavissa kuvissa esiintyvä maamerkkikivi merkitty punaisella nuolella.

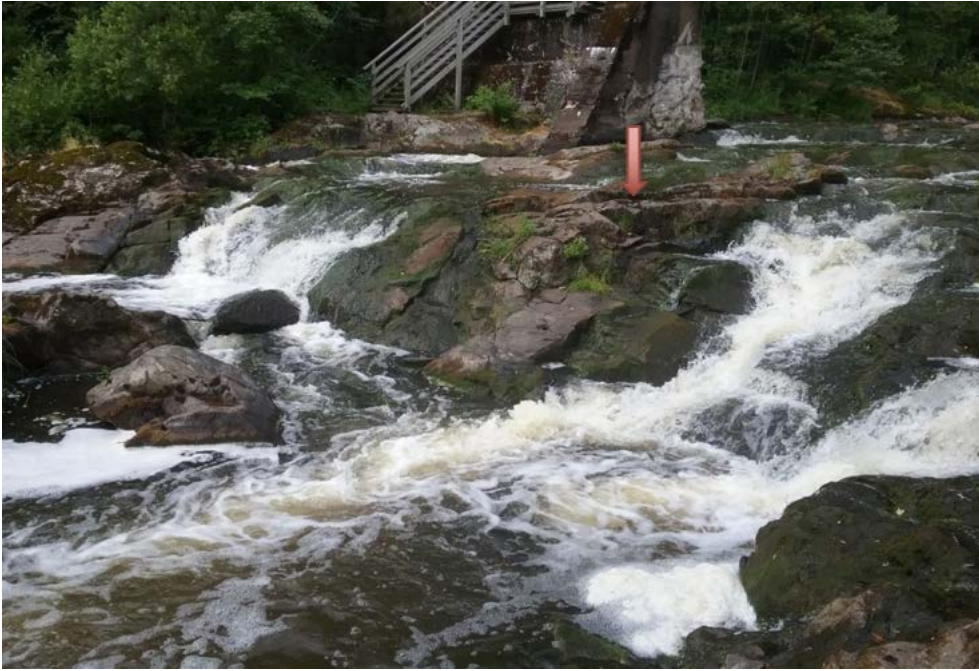
Kuva 70. Vanhan patosillan alapuolisia könkäitä, jotka voivat osin estää ainakin pienempien kalojen liik-
kumisen ylävirtaan.

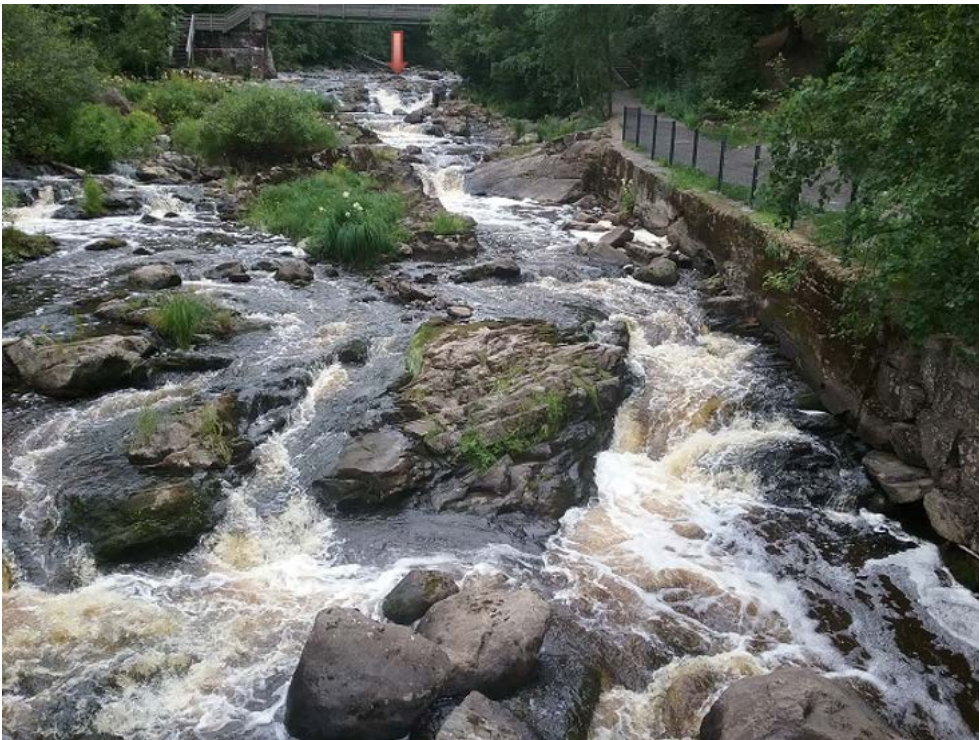
Kuva 71. Myllykosken jyrkintä osuutta kuvattuna alimmalta kävelysillalta ylävirtaan, kohti vanhaa pa-
tosiltaa.

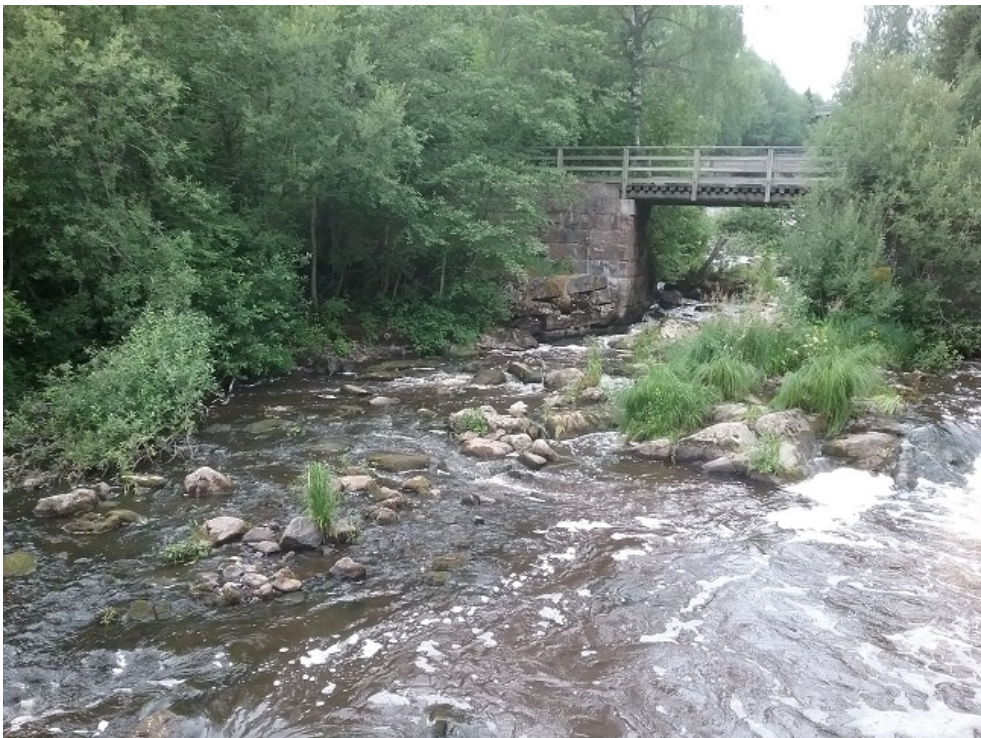
Kuva 73. Alimman kävelysillan vasemmanpuoleinen osuus kuvattuna ylävirtaan päin. Alueella on paljon erityisesti pienpoikasille soveltuvaa habitaattia. Omaan kaatunutta puumateriaalia ei tule poistaa uomasta, sillä se tarjoaa runsaasti suoja- ja ruokailupaikkoja vesieliöstölle.

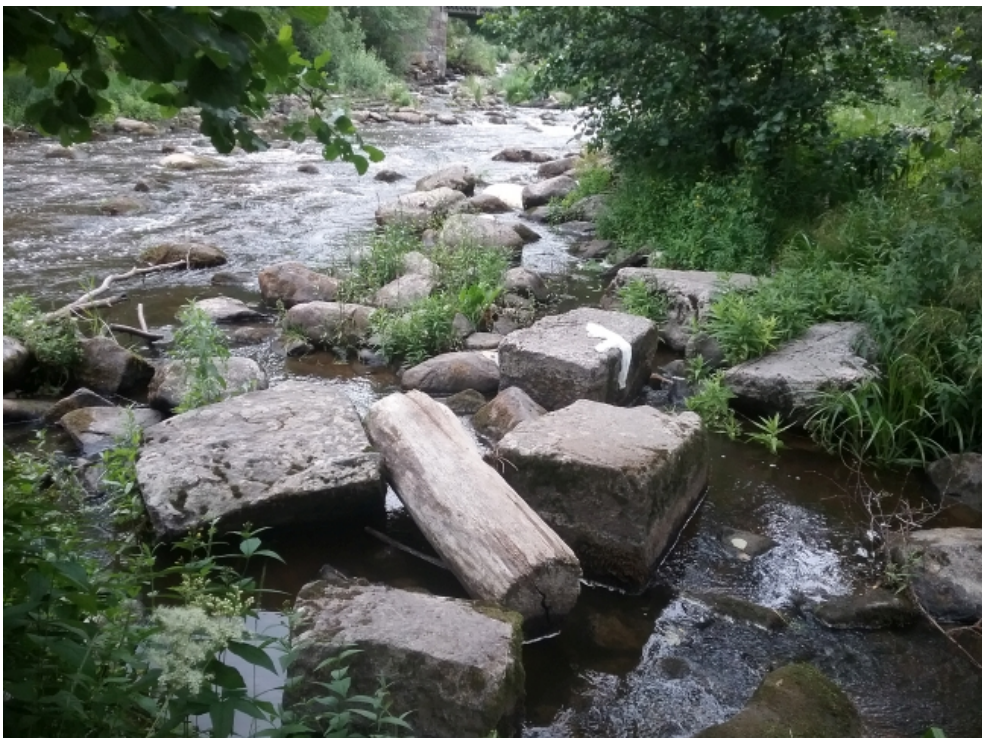
Kuva 76. Poikasuoman suuaukko ylävirtaan kuvattuna. Sivuuoman yläosan harkkokivet toimivat kalastajien käyttämänä siltana alaosan saareen.

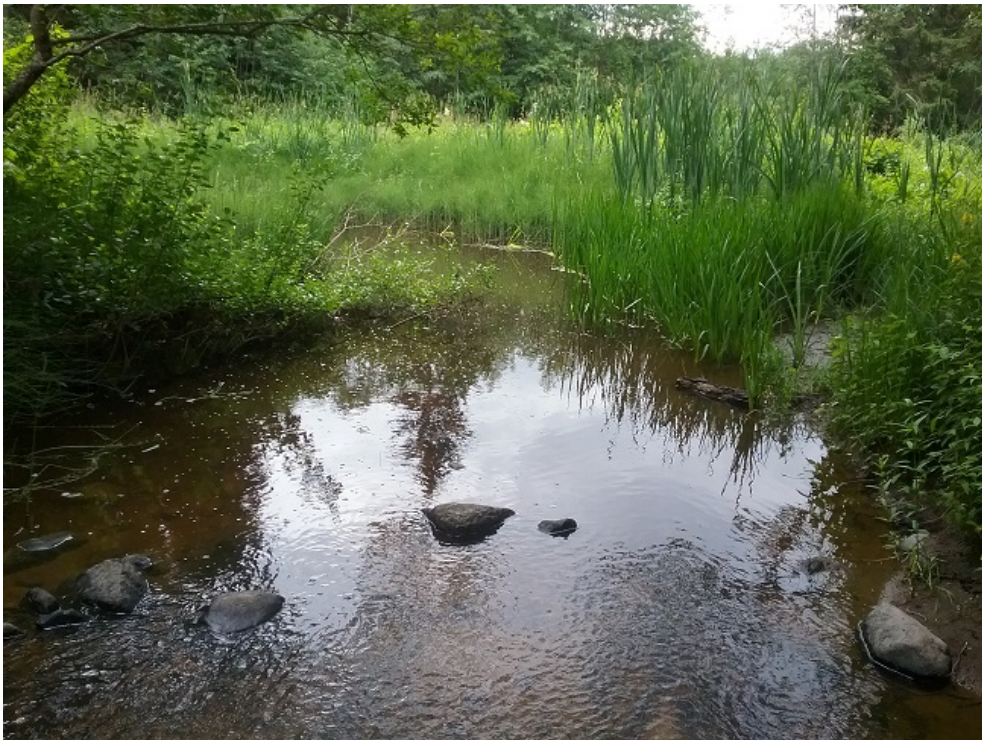
Kuva 78. Vasemman rannan sivu-uoma laskee varsin rehevään suvantoon.

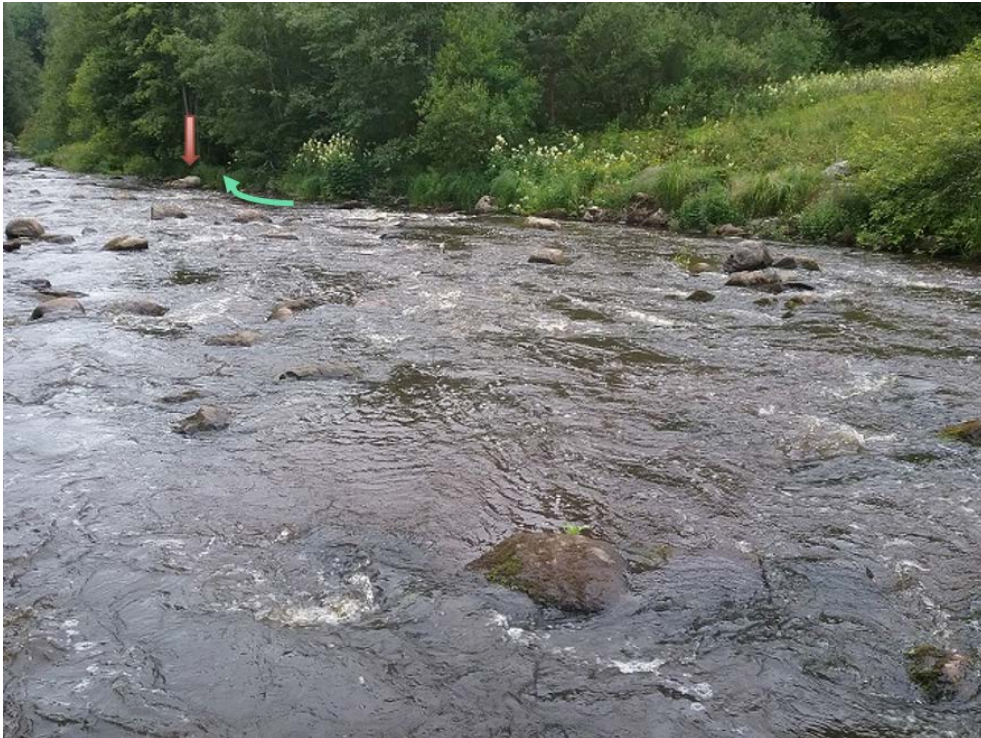
Kuva 79. Myllykosken alaosa kuvattuna itärannan sivu-uoman suuaukon kohdalta. Alueella on runsaasti soraistettavia kohteita. Sora kannattaa sijoittaa kiihtyvän virran kohtiin, esim. isojen kivien viereen ja nousevan pohjan alueille. Tarvittaessa pohjaa tulee väliaikaisesti raivata, jonka aikana sivuun siirretyt kivet voidaan siirtää takaisin soraikoille tai niiden taakse tueksi.

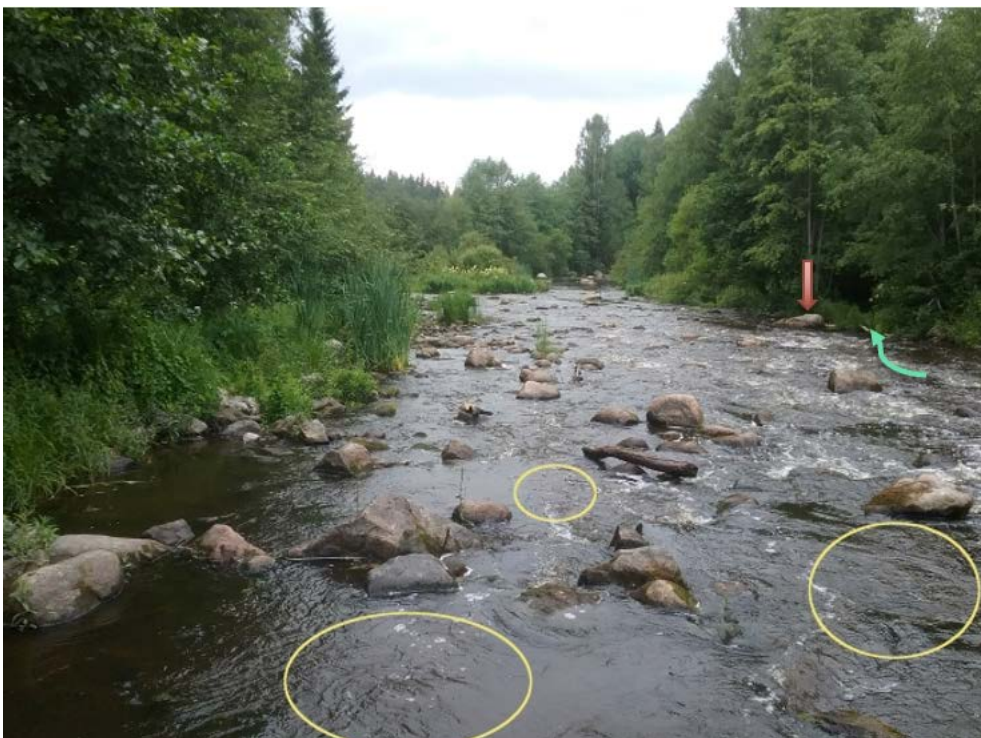
Kuva 80. Myllykosken alaosa kuvattuna itärannan sivu-uoman suuaukolta alavirtaan. Varsinkin itäranta on jo nykyisellään hyvä poikasalue. Alueelle rakennettavien soraikoiden ei tarvitse välttämättä olla useiden neliömetrien kokoisia, sillä pienemmät paikalliset naaraat voivat kutea jopa puolen neliömetrin kokoisille alueille.

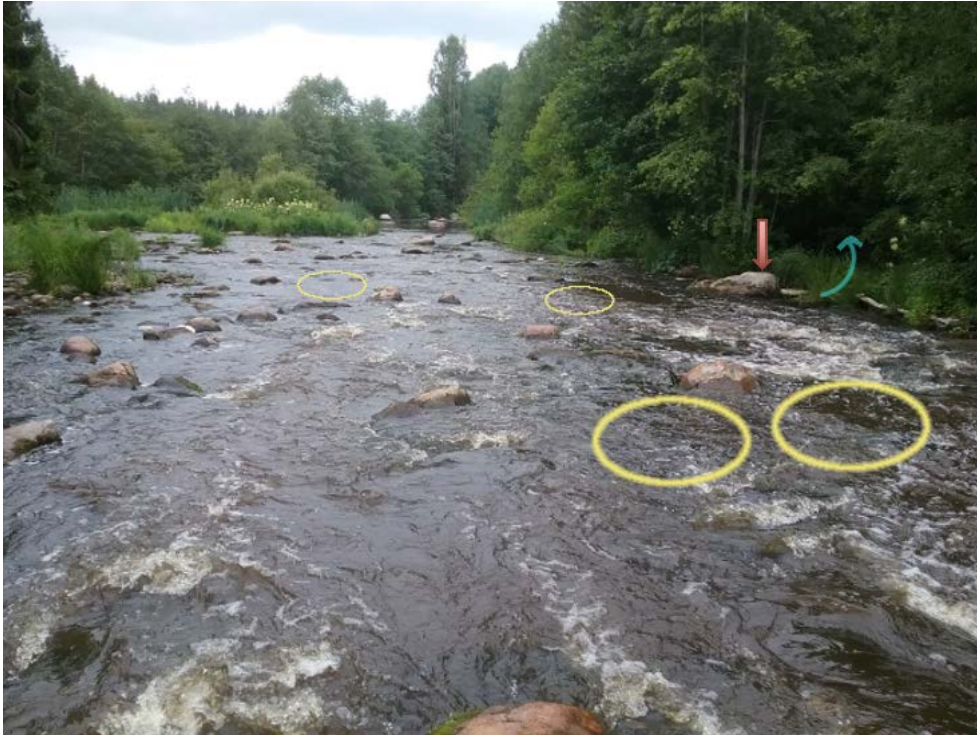
Kuva 81. Myllykosken alaosaa. Sininen nuoli osoittaa oikean rannan sivu-uoman suuaukkoa, punainen maamerkinä toimivaa kiveä ja keltaiset ympyrät soraistettavia alueita. Alueella on lukuisia pienimuotoisia potentiaalisia soraistuskohteita.

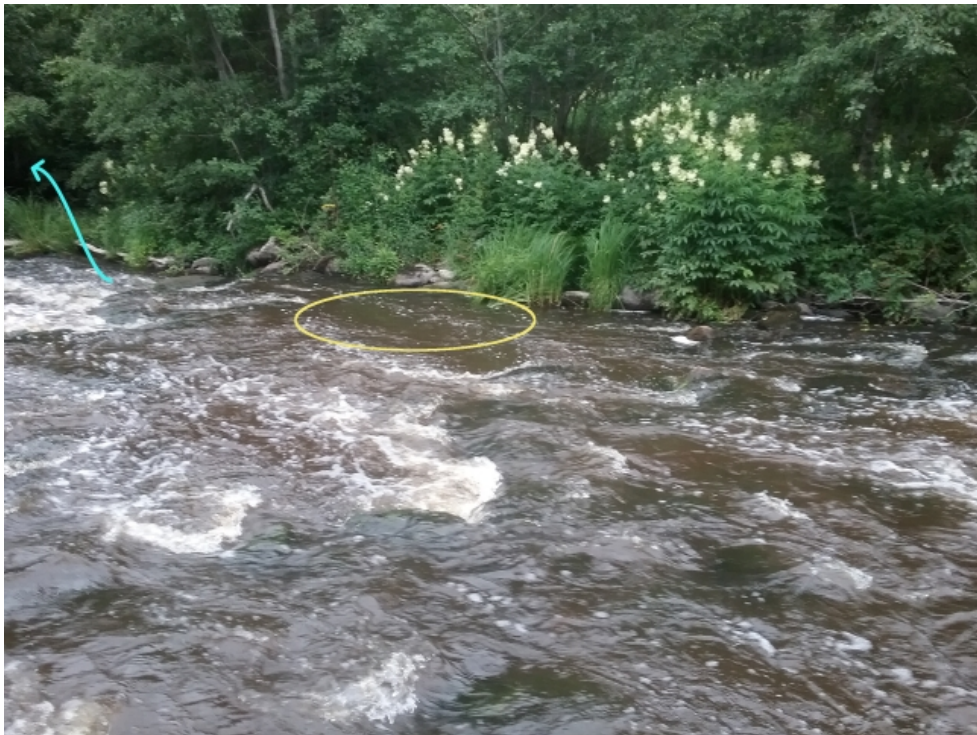
Kuva 82. Oikean rannan sivu-uoman suuaukon yläpuolelle rakennetaan soraikko (2–3 m²). Sininen nuoli osoittaa sivu-uoman sijaintia. Sivuuoman suuaukon etualalle tulisi rakentaa kutusoraikko, jolloin alapuolella oleva poikasalueeksi kunnostettava sivu-uoma olisi välittömästi alavirran puolella ja siten vastakuoriutuneiden lohikalojen poikasten helposti saavutettavissa.

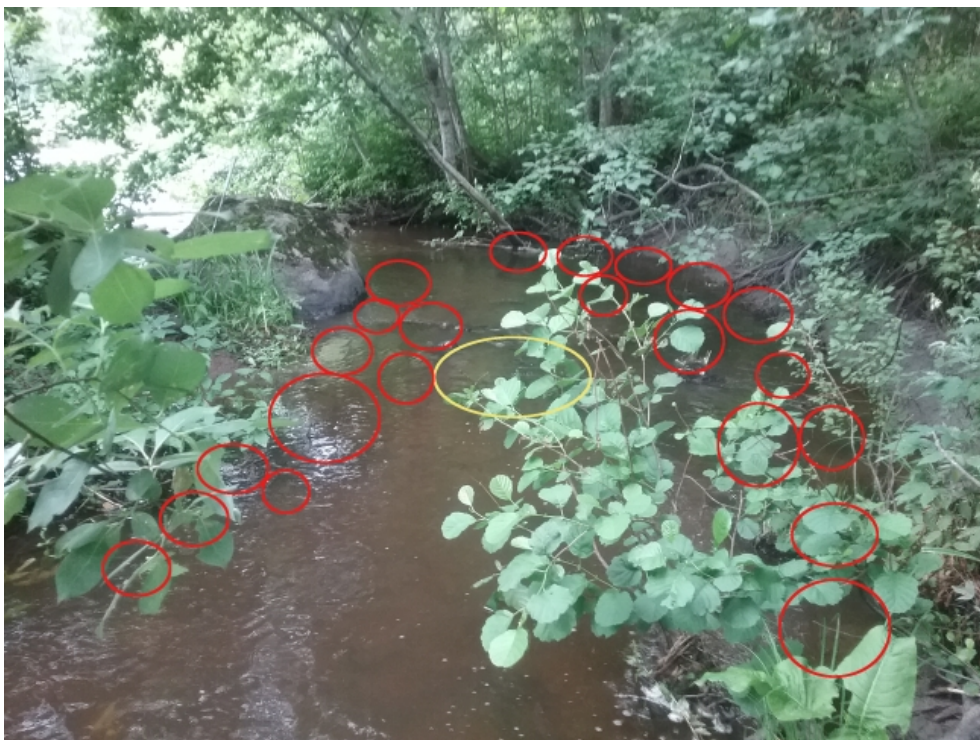
Kuva 84. Myllykosken alaosanlänsirannan sivu-uoma. Maamerkinä toiminut kivi kuvan ulkopuolella vasemmalla. Suuaukkoa avaamisen lisäksi uomaan tulisi tuoda puu- ja/tai kivimateriaalia. Sivuuoman keskivaiheilla on pieni määrä kutemiseen soveltuvaa soraa (keltainen ympyrä), mitä tulee ensisijaisesti hyödyntää. Uomaan rakennetaan noin 2–3 m²:n kokoinen soraikko. Sivuuomaan tulee tuoda poikasalueiksi sopivaa erikokoista kivimateriaalia (punaiset ympyrät). Poikaskivikoilla tuetaan myös osaltaan länsirannan pehmeää rantapenkkää.

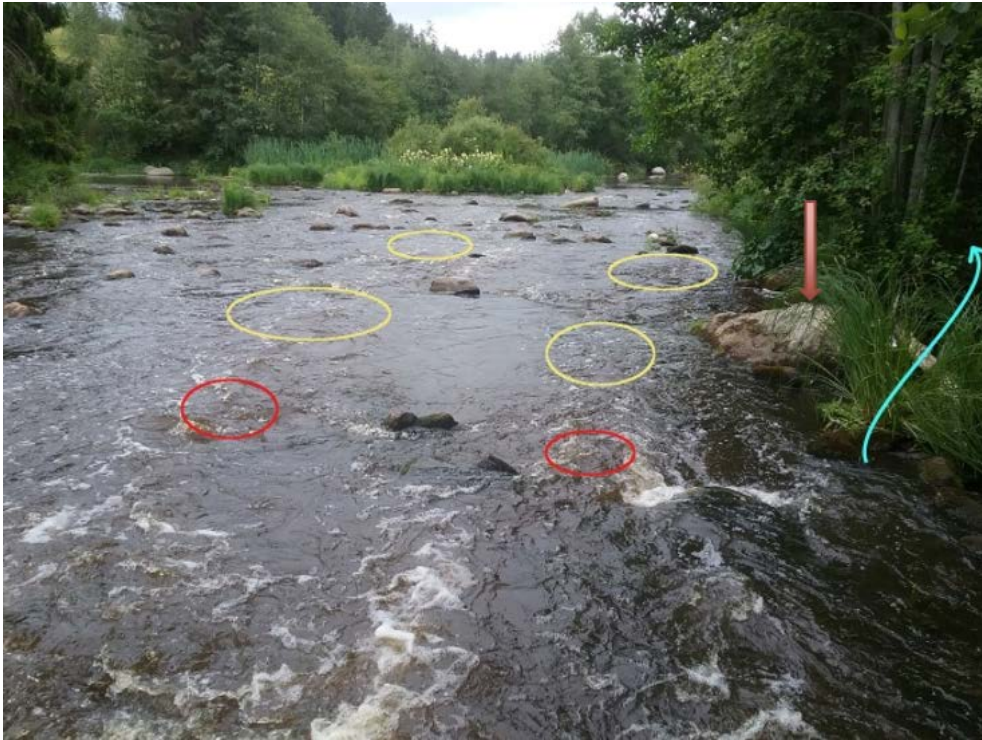
Kuva 85. Oikean rannan sivu-uoman kohdalle, päävirran puolelle rakennettavat soraikot (2–3 m²). Tarvit-
taessa lisätään isot kivet soraikkojen ylävirran puolelle hajottamaan suoraa kovaa virtausta.

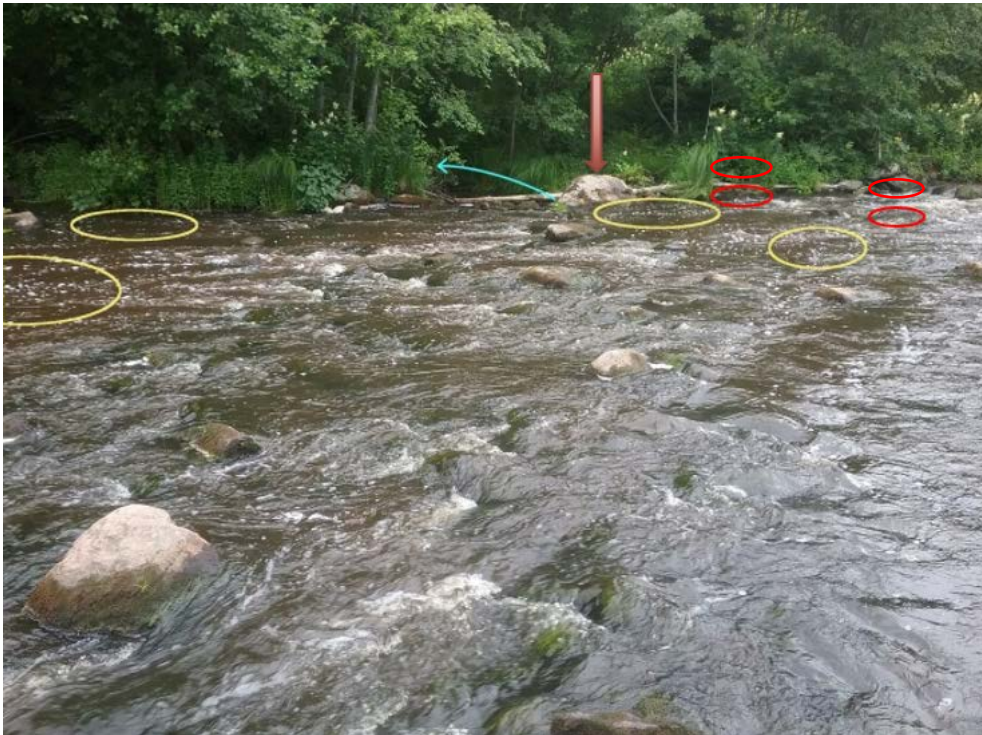
Kuva 86. Edellisen kuvan alue ylävirtaan kuvattuna. Virta jakautuu kahtia kuvan vasemman reunan koh-
dilla (kuvan ulkopuolella).

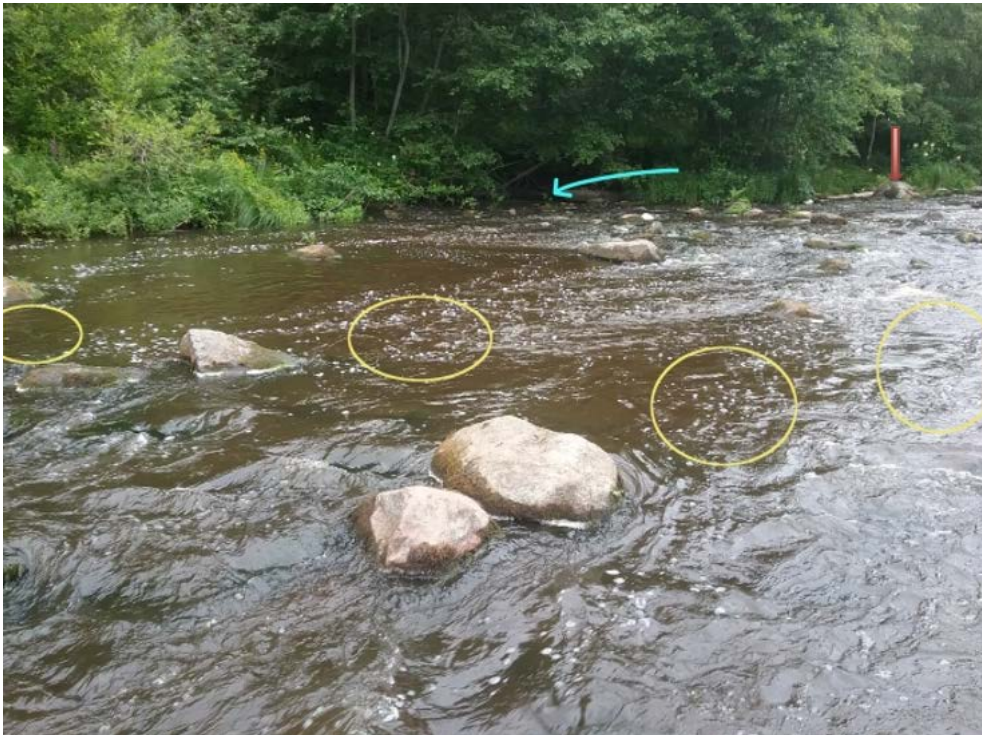
Kuva 87. Oikean rannan sivu-uoma kuvassa taka-alalla. Sininen nuoli osoittaa länsirannan sivu-uoman alaosa. Punainen nuoli osoittaa sivu-uoman yläpään kiintopistekiveä kuten edellisissä kuvissa.

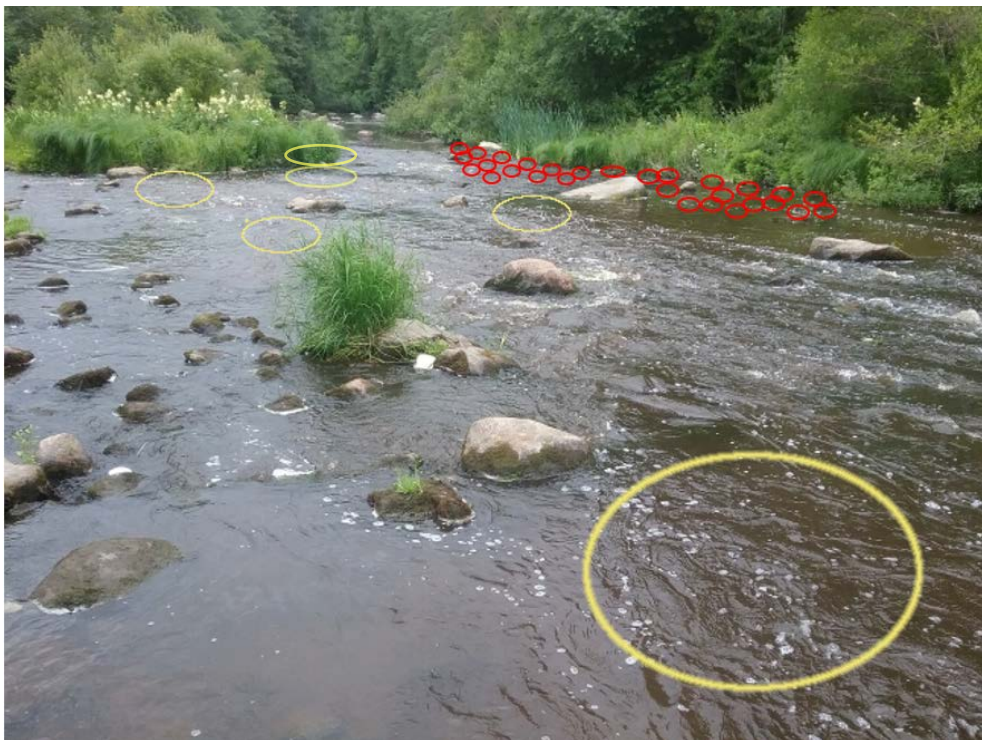
Kuva 88 Myllykosken alaosan rakennettavien soraikoiden paikkoja. Kuvan vasemmassa ylänurkassa näkyy aiemmin tekstissä mainittu heinäsaareke. Kuvassa ylimmäksi merkatun soraikon ympäristössä on vanhaa kunnostussoraa, jota tulee ensisijaisesti hyödyntää. Länsirannan alueelle tulee rakentaa poikalieuita.

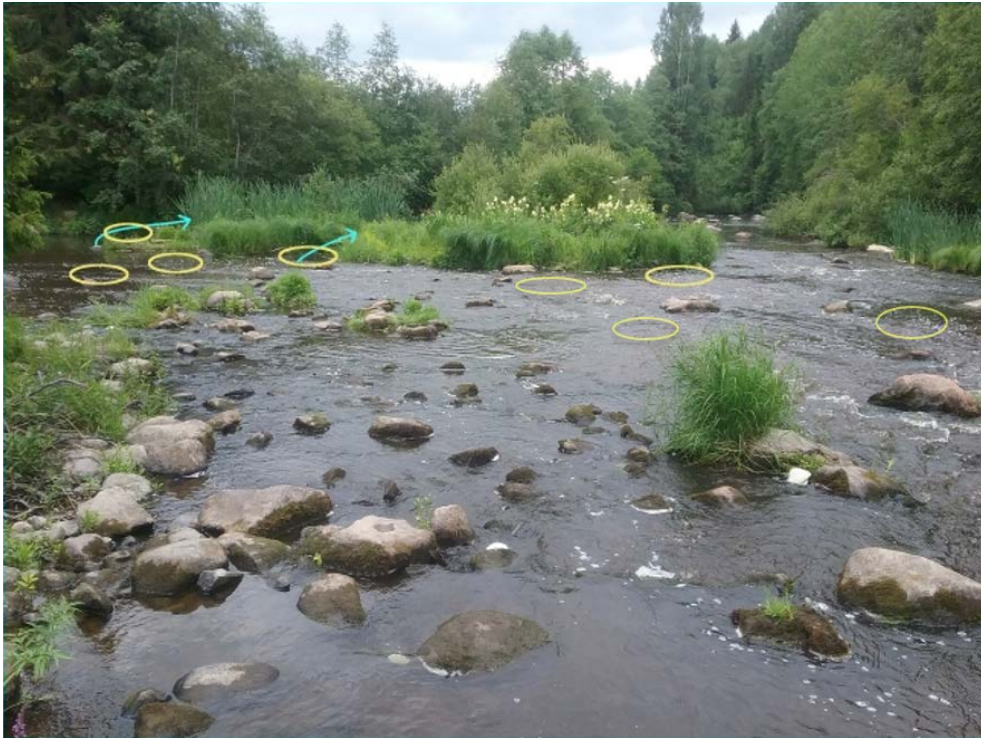
Kuva 89. Loppuliu'un yläpuoliset saarekkeet itärannalta kuvattuna. Saarekkeiden välissä on kapea uoma, jossa on lähes kauttaaltaan kutemiseen sopivaa soraa. Kuvan vasemmassa reunassa näkyy suvanto ja sen alapuolella on pieni virtapaikka. Keltaisten ympyröiden alueella huonossa virrassa olevaa vanhaa kunnostussoraa, joka tulee siirtää viereisille paremmin virtaaviin kohtiin. Saarekkeen laidolle tuodaan kivimateriaalia poikasalueita varten. Tarkemmat tiedot poikaskivikon sijoittamisesta kuvissa Kuva 90- Kuva 92.

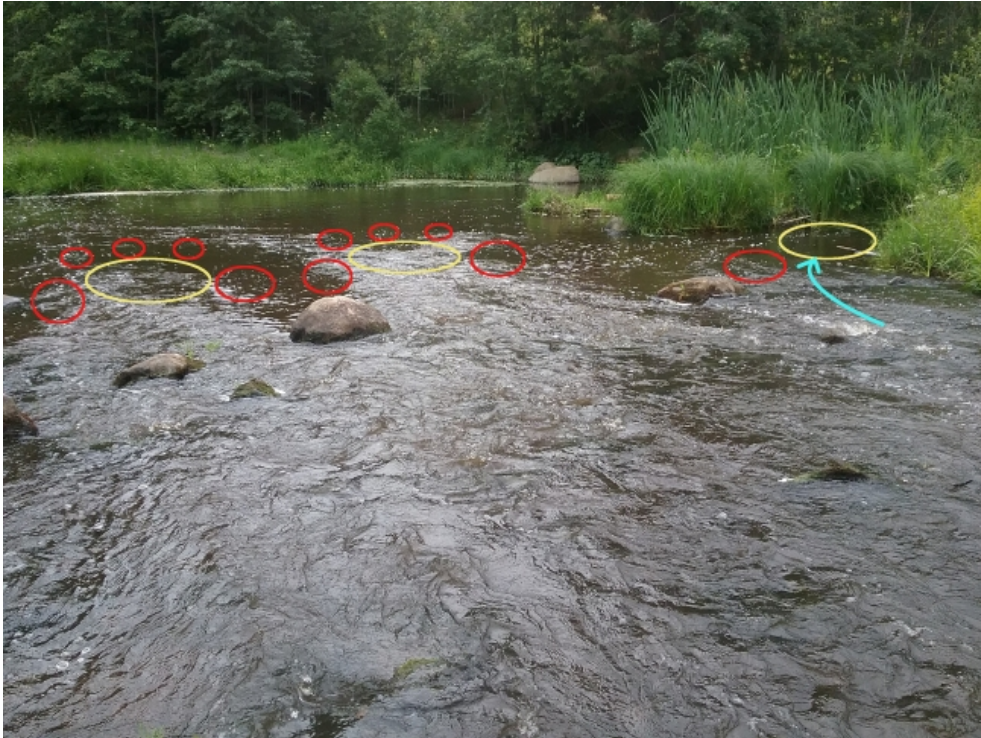
Kuva 90. Kuva heinittyneen saarekkeen itälaitaan sijoitettavista poikaskivikoista. Kuvan keltaisten ympyröiden alueella on vanhaa kunnostussoraa, jota tulee ensisijaisesti hyödyntää. Soraikkoja tulee kuohkeuttaa sekä mahdollisesti siirtää vähän ylävirran suuntaa haravoimalla. Virtausta soraikoilla tarvittaessa kiihdytetään sijoittamalla isoja kiviä niiden reunoille. Lisäksi soraikkoja tuetaan isoilla kivillä huuhtoutumisriskin pienentämiseksi. Kuvassa oikealla pienen sivu-uoman niskalla on vanha soraikko, johon tarvittaessa ohjataan ison kiven avulla enemmän suoraa virtausta (kts. Kuva 91).

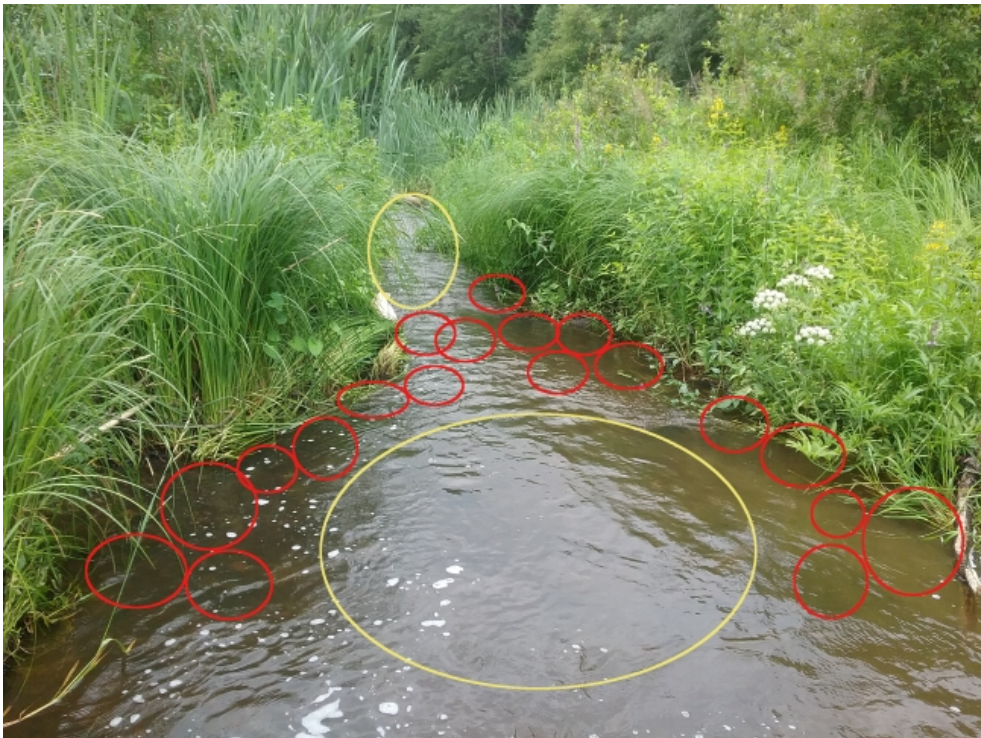
Kuva 91. Heinikkosaarekkeet halkova pieni uoma, jossa paljon kutemiseen soveltuvaa soraa. Pohja vietiä alaspäin, joten alue ei ole optimaalista kutualuetta nykyisellään. Kuvassa esitettyjen soraikkojen välistä siirretään soraa alavirran suuntaan siten, että saadaan myös alavirran puoleinen soraikko nousevan pohjan alueelle. Lisäksi sivu-uoman ylä- ja alaosiin (kts. Kuva 92) tuodaan poikaskivikkoa.

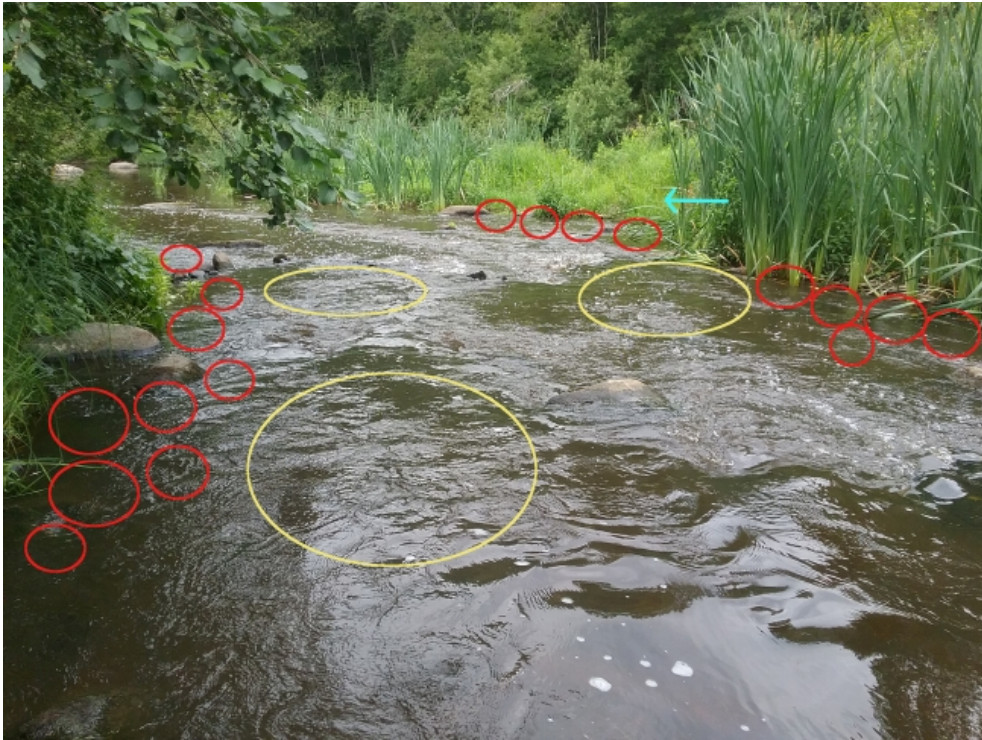
Kuva 92. Vasemman rannan ja heinäsaarekkeiden välinen uoma. Niskamurtuman yläpuolella on vanhaa kunnostussoraa, jota tulee ensisijaisesti hyödyntää. Alemmille osille voidaan rakentaa uusia soraikoita. Lisäksi alueelle tulee tehdä poikaskivikoita uoman molempiin reunoihin. Kuvan vasemmasta reunasta alavirtaan virtaus hidastuu ja alue muuttuu nivamaisemmaksi. Kuvassa oikealla olevan kasvuston takana pieni sivu-uoma, jonka alapäähän tuodaan poikasalueiksi sopivaa kivimateriaalia.

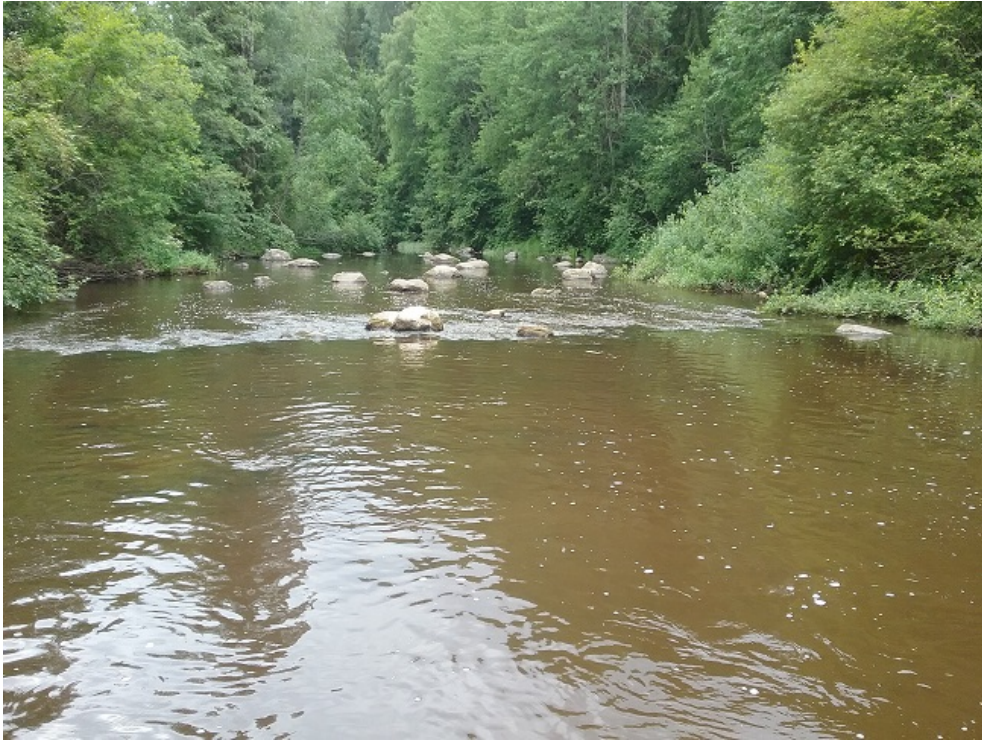
Kuva 93. Loppuliuku heinäsaarekkeen takaa alavirtaan kuvattuna. Alueella on nykyisin paikoin soraik-koja, joista suurin osa melko hitaassa virrassa. Alaosille tulisi tuoda huomattava määrä kivimateriaalia, jotta virtausta saataisiin kiihdytettyä ja siten hyödynnettyä paremmin alueen kohtalaisesti kutuun sovel-tuvat, osin liettyneet ja tiivistyneet soraikot. Lisäksi alueelle tulisi luoda poikasalueita, joiden rakentami-ssa voidaan käyttää puumateriaalia. Puut tulee ankkuroida esim. kivien avulla paikalleen, etteivät ne liiku tulvien mukana.

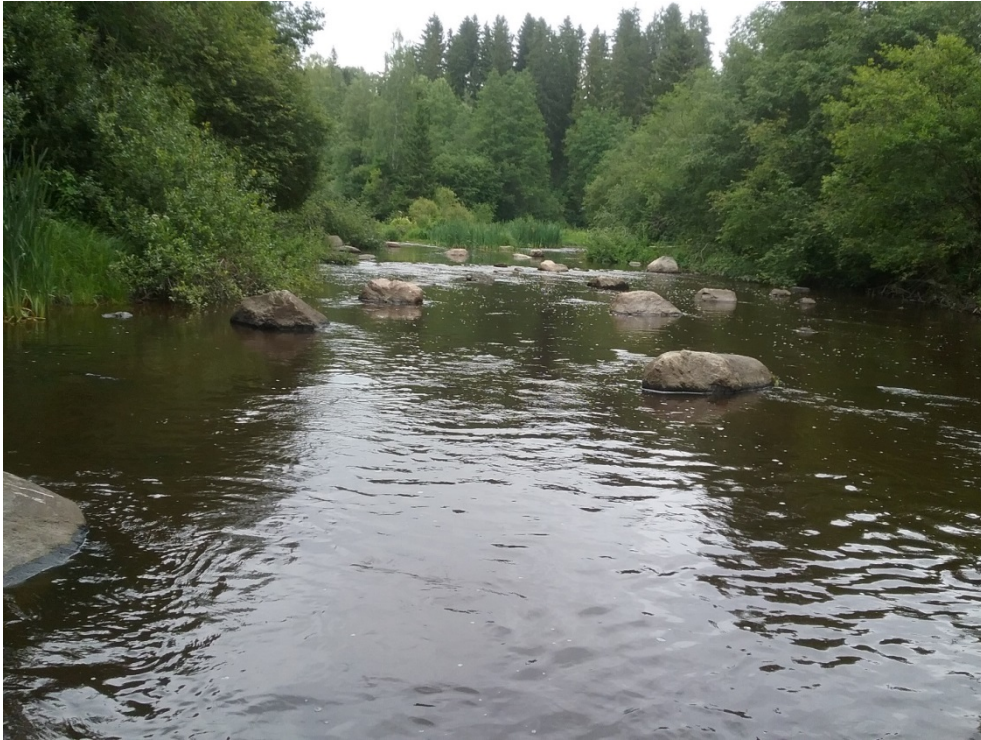
Kuva 94. Loppuliuku ylävirtaan päin kuvattuna. Myllykosken alaosa on hidaskvirtaista aluetta. Alaosilla on paikoin koon puolesta kutemiseen soveltuvaa soraa, mutta suuri osa tästä on liian hitaassa virrassa. Lähimmät hyvät pienpoikasalueet sijaitsevat kuvassa keskellä kauempana näkyvän heinikkosaaren yläpuolella. Tuomalla alueelle lisää isoa (>300 mm) kivimateriaalia, voitaisiin paikoin saada kiihtyvän virran kohtia ja siten hyödynnettyä paremmin nykyiset sora-alueet.

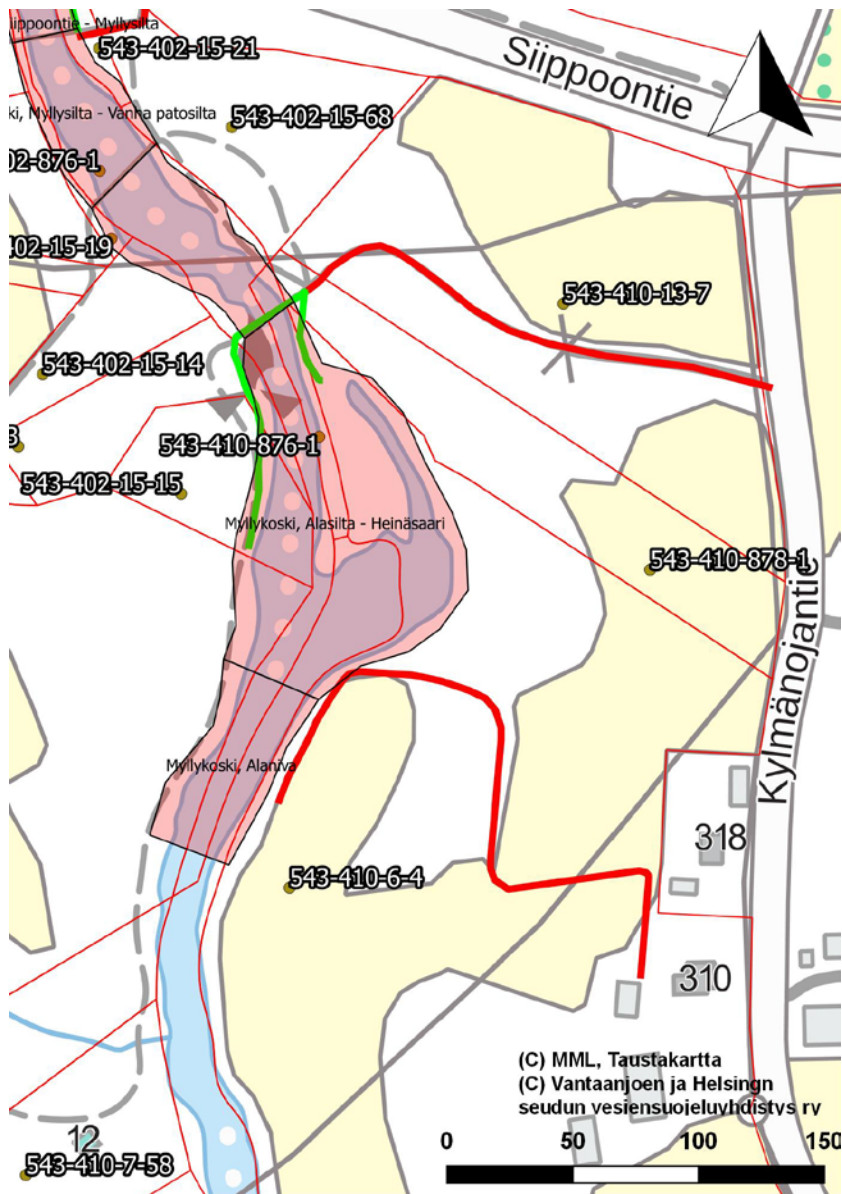
Kuva 95. Myllykosken alaosien kunnostettavat alueet ovat vaihtelevasti saavutettavissa. Sillan lähellä pääsee traktorilla (punainen viiva) idästä Kylmänojentieltä. Alasillan alapuolinen osuus on länsirannalta kuljettavissa osin mönkijällä (vihreä viiva). Alasillan alapuolella, itärannalla, mönkijällä pääsee vain nuotiopaikalle asti. Heinäsaarekkeen ympäristöön (vasen uoma) ja alanivan kunnostettavilla alueille voidaan kivimateriaali tuoda itärannan puolelta maanomistajan luvalla.

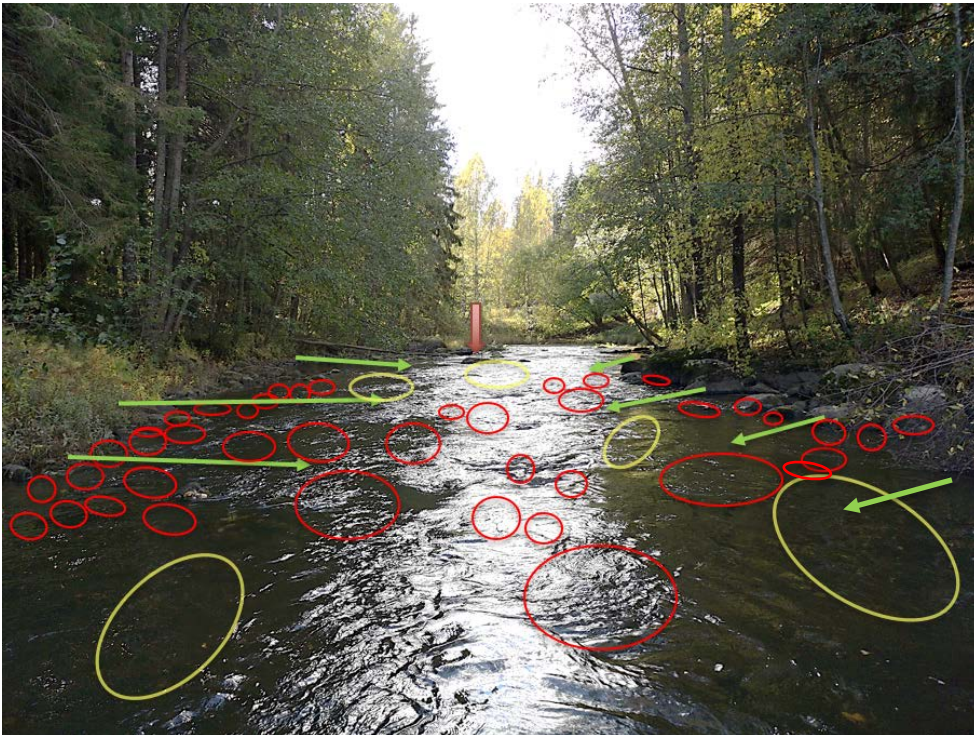
Kuva 96. Kiskoski kuvattuna niskamurtuman pintakivien päältä. Itäranta (vasen) on melko matala, länsirannan (oikea) ollessa syvä. Itärannan matalaan veteen luodaan poikaskivikkoja paikalla olevista kivistä. Alueelle tuotava sora tulee sijoittaa suurten kivien etu- ja takapuolelle lähelle niskaa. Kuvan etuoikealla syvä monttu, johon tulee siirtää rannalta kookkaita asentokiviä, sekä pienemmille kaloille piilopaikoiksi tarkoitettuja pienempiä louhikoita. Kuopan yläpuolelle voidaan rakentaa suuren raekoon (60-130 mm) soraikko kookkaita lohi- ja taimennaaraita varten.

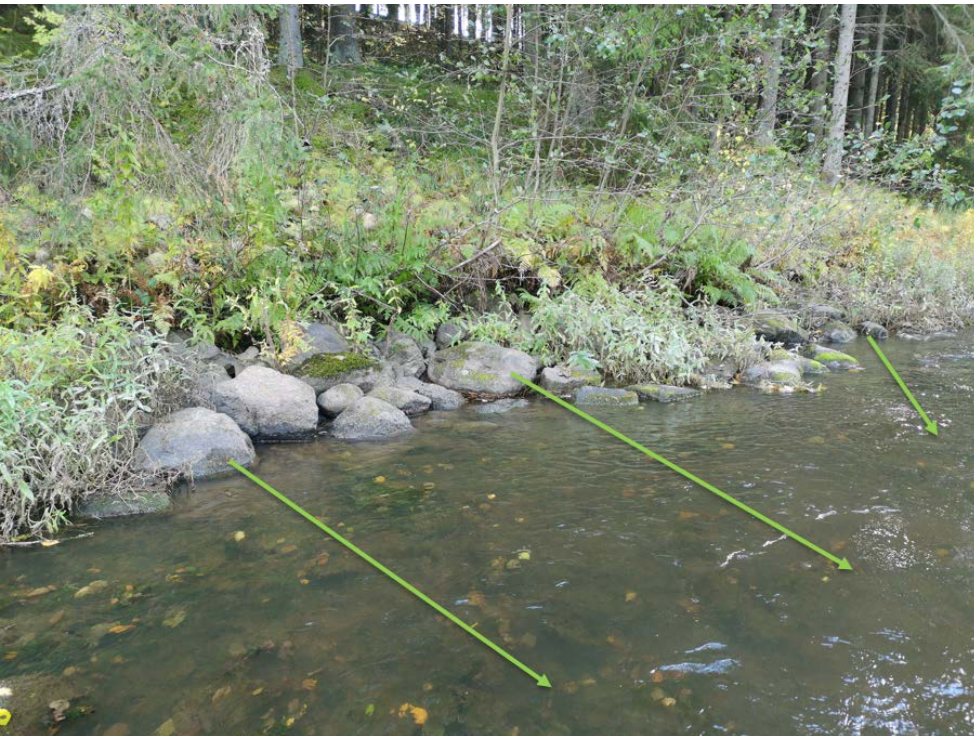
Kuva 97. Kosken kivet ovat uittoperkauksen jäljiltä rannoilla ja ne tulee siirtää uomaan takaisin. Kuvan etualla itärannan välttäväläatuista, mutta sammalpeitteistä poikashabitaattia. Sammalkasvustot ovat äärimmäisen tärkeitä kosken pohjaeläimille ja niiden säilyttäminen tulee huomioida alueella toimittaessa.

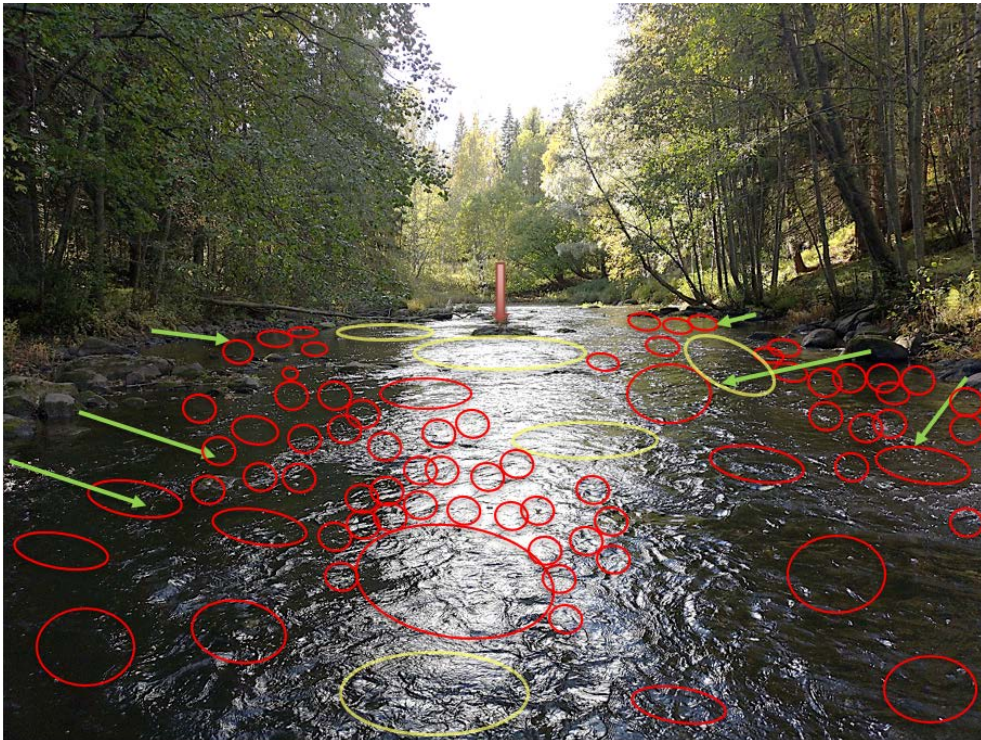
Kuva 98. Alavirtaan kuljettaessa virta kiihtyy nopeasti, hidastuen vasta joen mutkan jälkeisessä loppuliuvussa. Uoman molempiin laitoihin voidaan helposti luoda laajoja poikasalueita rannalta saatavista kivistä (punaiset ympyrät). Uoman keskelle ja länsirannan tuntumaan voidaan rakentaa useita vaihtelevan raekoon soraikoita. Länsirannan soraikkoja rakentaessa tulee käyttää karkeampaa (60-120 mm) soraa, joka tuetaan runsailla kivillä alavirran puolelta. Näin alueelle saadaan tehtyä ylemmiltä koskilta monesti puuttuvaa suurien, lähtökotaisesti lohinaaraiden kutuun soveltuva kutualue.

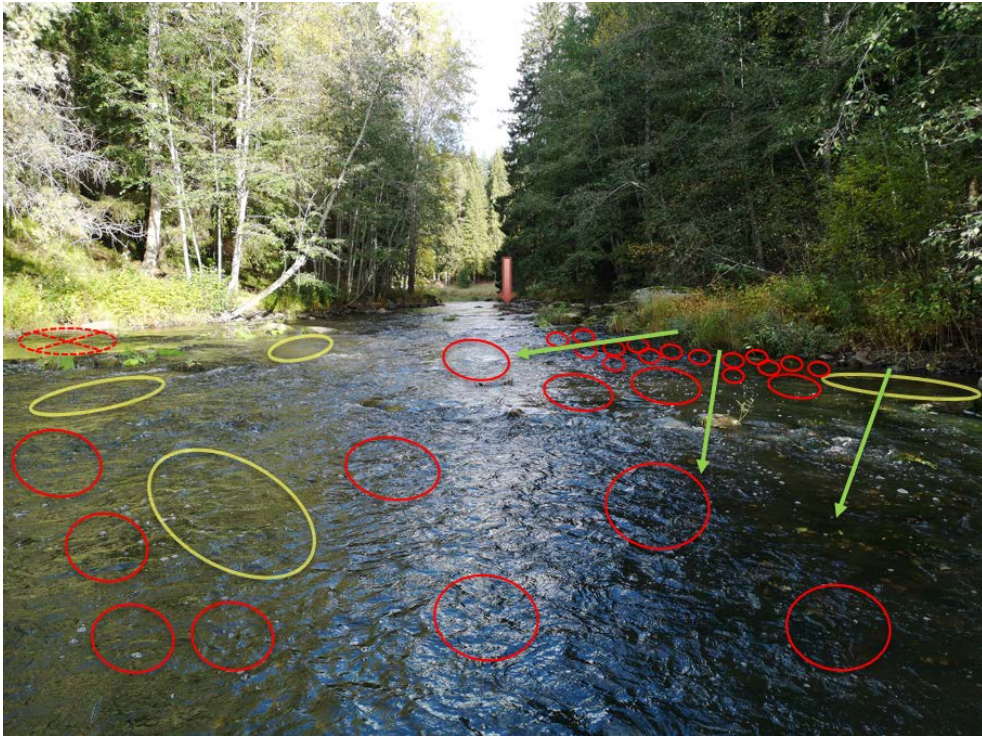
Kuva 99. Kiskoski kuvattuna joen mutkan kohdalta ylävirtaan. Aiempien kuvien maamerkkikivi merkitty punaisella nuolella. Kuvan vasemmassa reunassa uimapaikaksi rakennettu monttu, jonka välittömässä läheisyydessä tehtävistä kunnostustoimista tulee sopia erikseen maanomistajan kanssa. Uimamonttu on merkitty rastilla. Kuvan etualan alue toimii nykyisellään poikashabitaattina, mutta virtaa tulisi monipuolista tuomalla rantapenkereeltä suuria virranohjauskiviä. Kuvan keskellä olevan kivikynnyksen ympärille ja itärannan tuntumaan voidaan luoda useampi pienempi kutusoraikko (keltaiset ympyrät).

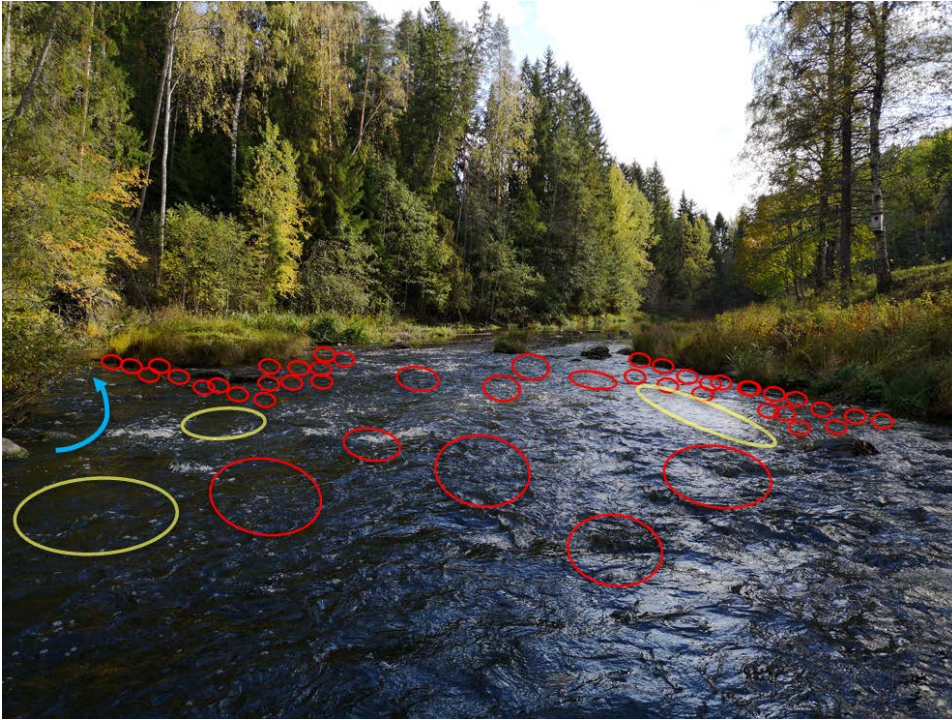
Kuva 100. Kiskosken loppuosa kuvan 99 jalansijoilta alavirtaan kuvattuna. Tässä kohdassa joki tekee voimakkaan mutkan ja molempien rantojen rinteet viettävät jyrkästi uomaan. Uoma kaventumisesta johtuen virta kiihtyy voimakkaasti ja muuttuu kuohuksi. Huomattavasta virtauksesta johtuen soraikkojen sijoittaminen tulee tehdä harkiten. Molempien rantojen läheiset virran peilit soveltuvat tähän parhaiten. Virtaa tulisi hidastaa ja levittää kohti rantoja, lisäämällä päävirtaan suuria kiviä. Molempien rantojen tuntumaan rakennetaan poikaskivikoita. Itärannalla (vasemmalla) aukenee saaren ja rannan välinen pieni uoma, jossa sijaitsee Kiskosken ainoa hieman suurempi (n. 2-3 m²) soraikko, joka koostuu pääasiassa hienorakeisesta (12-36 mm) sorasta. Kunnostuksessa käytettävä kivimateriaali joudutaan ainakin osittain tuomaan erikseen paikalle, koska rantatörmät eivät tarjoa valmista materiaalia yhtä paljon kuin Kiskosken yläosalla.
