Raportti 21/2018

Nurmijärven Myllykosken täydennyskunnostus- suunnitelma

Nurmijärven Myllykosken täydennyskunnostussuunnitelma 29.10.2018

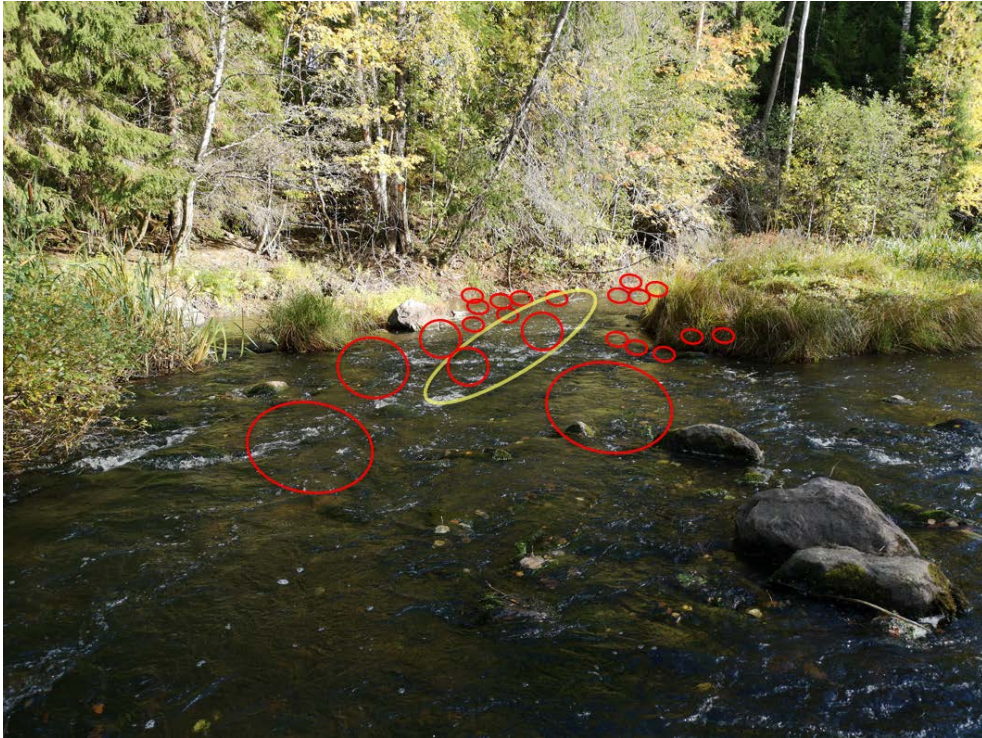
Kuva 101. Itärannan ja pienen saarekkeen väliin jäävä uoma. Uoma on loppuosaltaan syvä ja pohja osittain soran peittämää (keltainen soikio). Uomaan ohjautuvan virtauksen nopeutta tulisi pienentää lisäämällä uoman yläosalle isoja kiviä. Uoman reuna ja alaosa voidaan muokata hyväksi poikashabitaatiksi lisäämällä uomaan erisuuruisia kiviä.

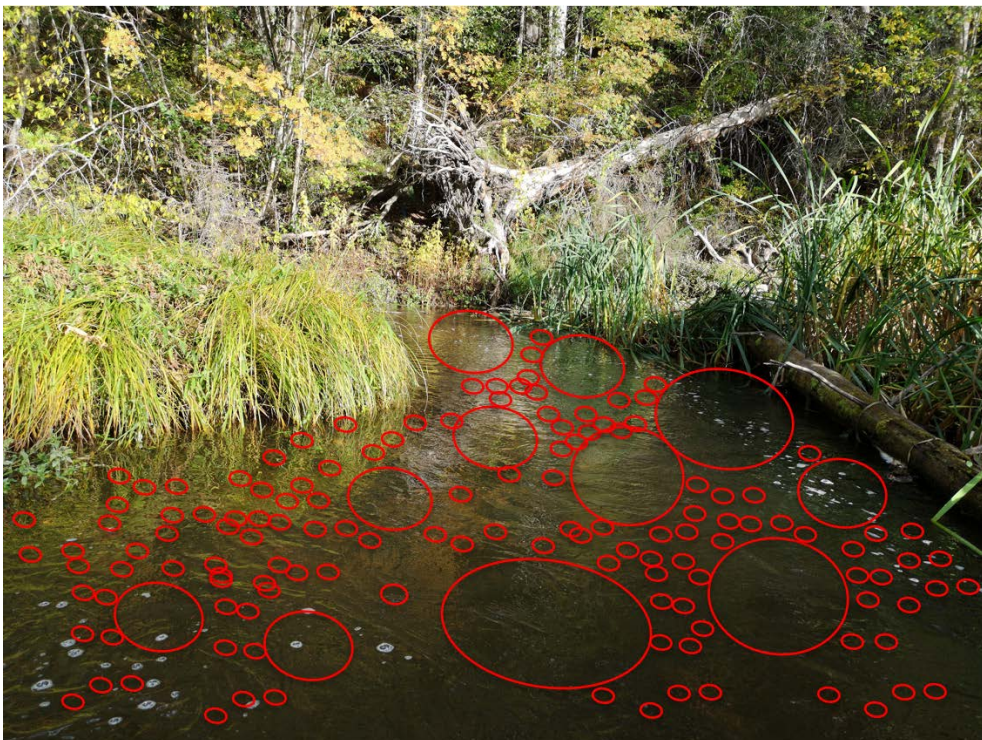
Kuva 102. Itärannan ja pienen saarekkeen väliin jäävän uoman takaosa alavirrasta kuvattuna. Uoman takaosa voidaan muuttaa hyväksi poikasalueeksi lisäämällä suuria kiviä, joiden sekaan sijoitetaan poikas-kivikkoo. Uomassa olevaa lahoavaa puuainesta ei tule poistaa kunnostusten yhteydessä.

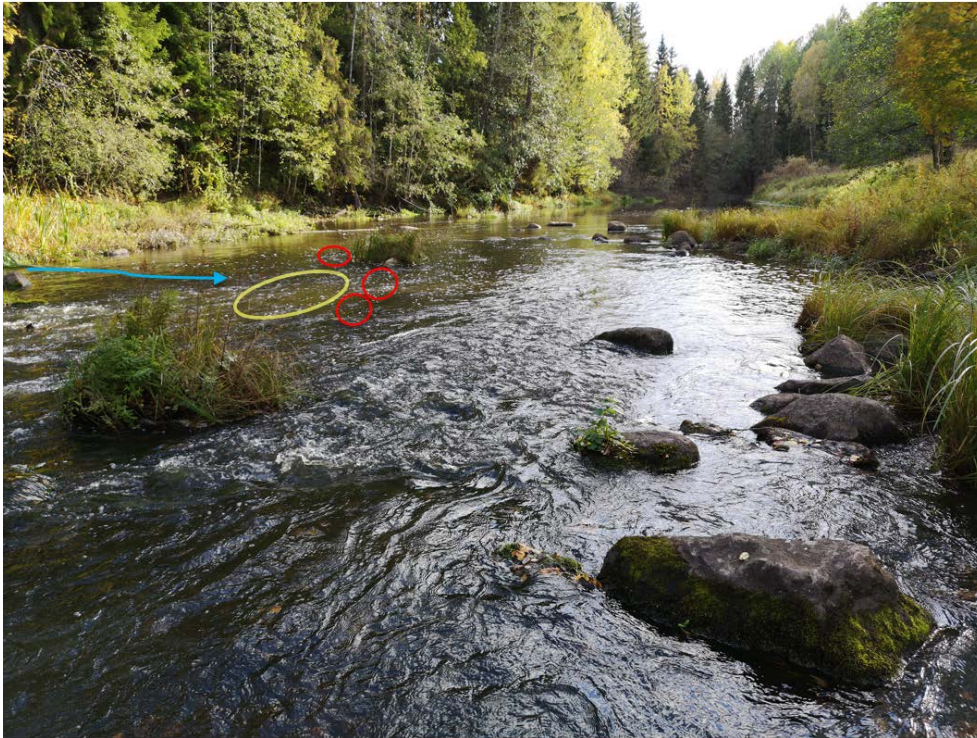
Kuva 103. Kiskosken loppuosa länsirannalta kuvattuna. Itärannan uoman purkautumiskohta merkitty sinisellä nuolella. Kuvan yläosalla virtaus hidastuu selkeästi ja muuttuu loppuliu'uksi. Hidastuvan ja syvän virran vuoksi alueen kunnostaminen ei ole mielekäästä. Sivu-uoman purkautumisvirran suulla olevan pienen kivisaarekkeen eteen voidaan rakentaa kutusoraikko, mutta kohde on toissijainen ylempiin alueisiin verrattuna.

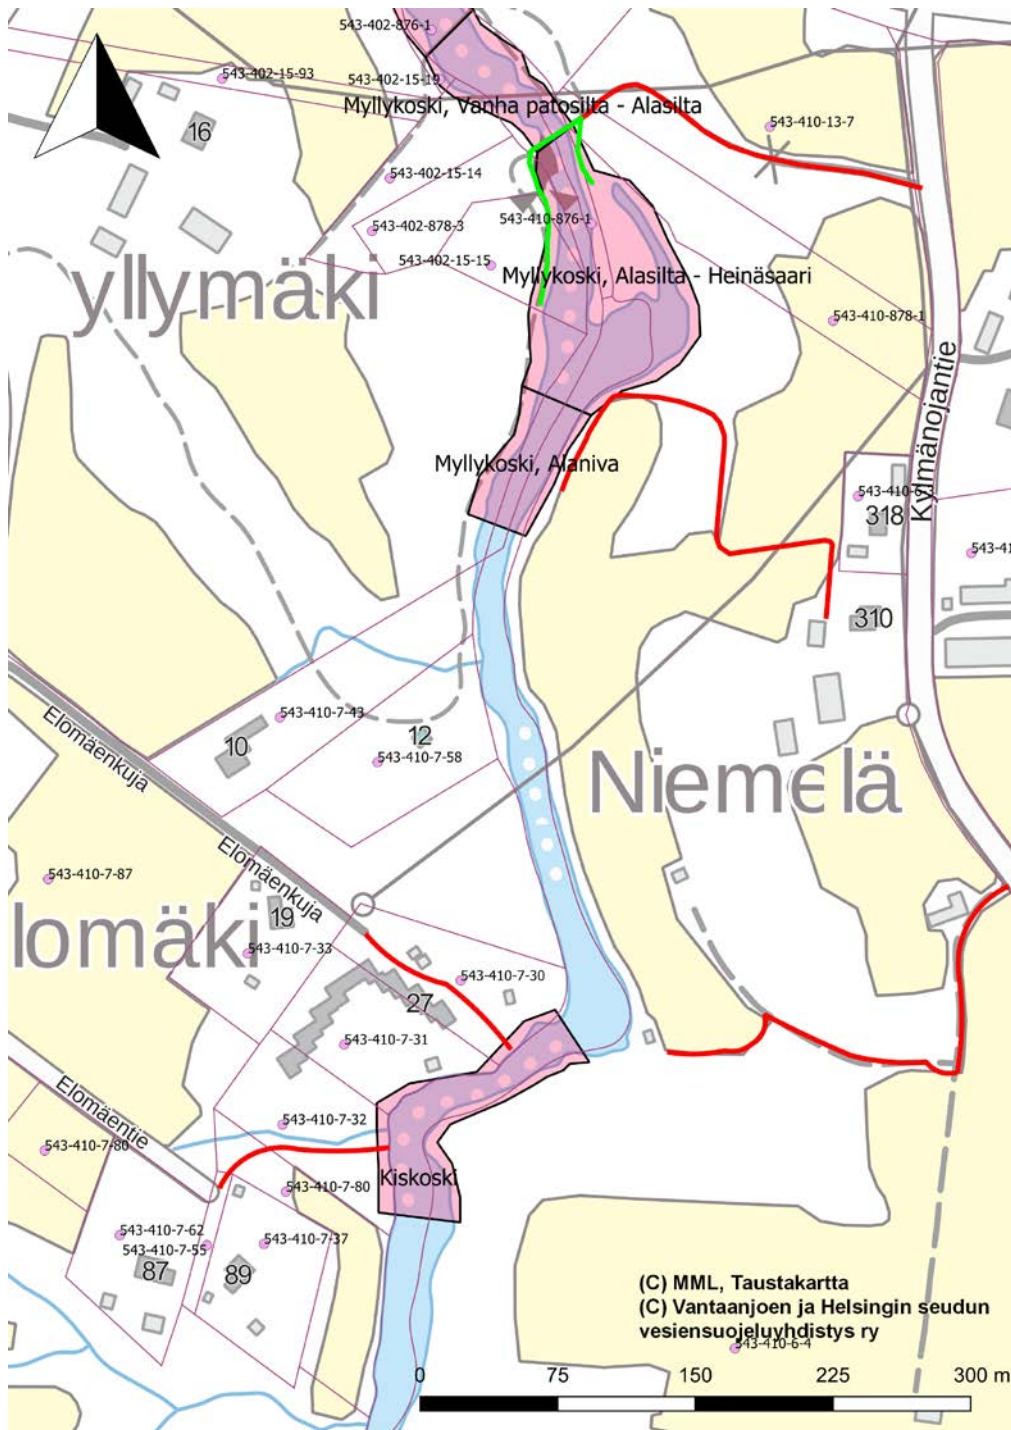
Kuva 104. Kiskosken alue on vaihtelevasti saavutettavissa. Alueen länsiranta on rakennettua piha-alueita, jonka kautta omaan voidaan kulkea helposti, mikäli kiinteistön omistajat tähän suostuvat. Itäranta on kosken kohdalla rakentamaton, jyrkkä ja poluton. Kivimateriaali voidaan kuljettaa raskaalla kalustolla kosken yläpuoleiselle peltotalstalle, noin 100 metrin päähän kunnostusalueista. Lopullinen omaan asti kuljettaminen jouduttaisiin tekemään lihasvoimin tai köysiradan avulla. Mönkijän tai kottikärryjen käyttäminen tällä matkalla on hyvin vaikeaa tiheän metsikön ja jyrkän rinteen vuoksi.
