Lohikalojen lisääntymisalueiden inventointi Vantaanjoella, Lep- sämänjoella, Keravanjoella ja Ohkolanjoella 2017

Vantaanjoen ja Helsingin seudun
vesiensuojeluyhdistys ry

Raportti 21/2017

22.12.2017

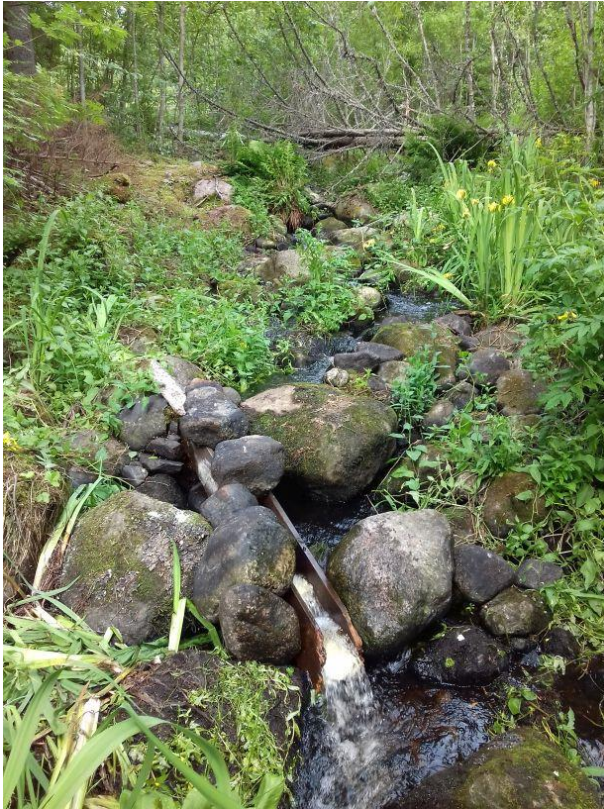
Kuva 6. Myllylammin alapuolisella osuudella on hyvää aluetta pienpoikasille, mutta isompien kalojen liikkuminen voi olla paikoin hankalaa.

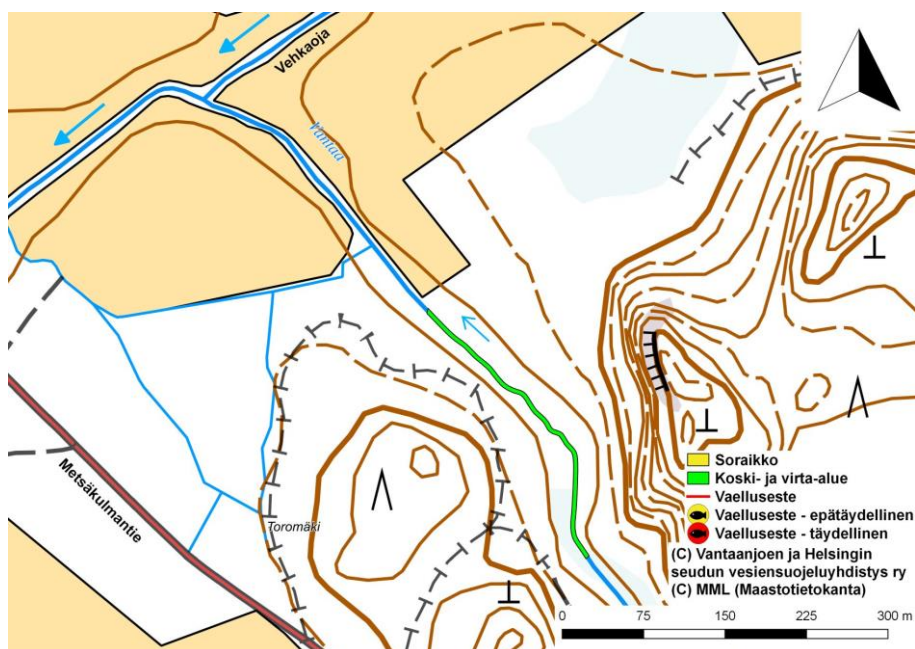
Kuva 9. Toromäen alueen koski- ja virta-alue.

Uoma jatkuu tämän jälkeen hitaasti virtailevana osin peltojen keskellä kulkevana osuutena noin puolentoista kilometrin verran. Toromäen kohdalla on seuraavan koski- ja virtamainen matala osuus (virta-alueen pinta-ala n. 1150 m², kuva 9). Alueen yläpuolella uomaan yhtyy Selänojan haara, jonka ansiosta uoma pysyy vesitettynä myös kuivimpina aikoina. Alueella on hyvät

poikasalueet sekä vanhoja viranomaiskunnostuksissa tehtyjä, pääosin liettyneitä kutualueita sekä useita myöhemmin Virtavesien hoitoyhdistyksen (jatkossa Virho ry) työllisyysprojektissa tehtyjä hyväkuntoisia pieniä soraikoita, joilla on havaittu taimenen luonnonlisääntymistä (Kari Stenholm kirjallinen tiedonanto, koekalastusrekisteri).

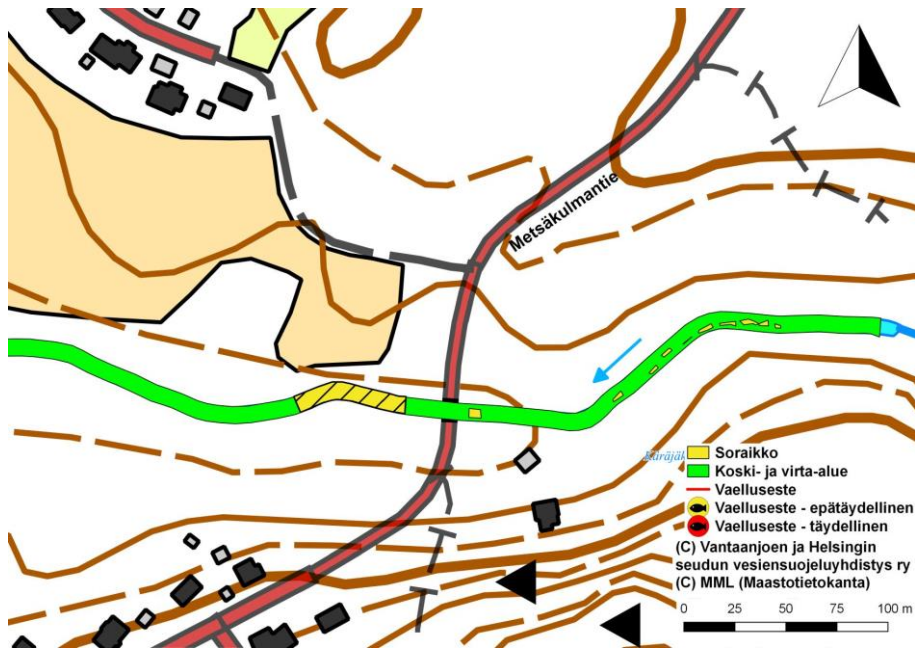
Toromäen jälkeen joki kulkee hitaasti virtailevana aina Kärjäkosken niskalle. Kärjäkosken alue (virta-alue n. 6200 m²) kattaa noin kilometrin verran jokiuomaa (kuvat 10 & 11). Alavirran puoleisen Metsäkulmantien yläpuolisella osuudella on useita soraikoita (Metsäkulmantie ylittää joen kahdessa kohtaa, kuvat 9 ja 10). Osa soraikoista oli liian hitaassa virrassa ja siten vahvasti liettyneitä. Heti Metsäkulmantien alapuolella on myös useita pienempiä Virho ry:n toteuttamia kunnostussoraikoita, jotka ovat pääosin hyvässä kunnossa. Osa soraikoista oli melko tiivistyneitä ja näiden tilaa voisi parantaa pienimuotoisilla huoltotoimenpiteillä. Alempana virtaosuudella on useita kunnostussoraikoita lisää, joiden kunto vaihtelee kohtalaisesta hyvään. Ainakin Kärjäkosken ylä- ja keskiosalla osa soraikoista voi olla osin peräisin myös vanhoista viranomaiskunnostuksista.

Viranomaiskunnostuksessa tehdyistä kutusoraikoita ei Virho ry:n Kari Stenholmin mukaan ole enää jäljellä, vaan ne ovat peittyneet sedimentin alle (Kari Stenholm kirjallinen tiedonanto).

Kuva 10. Kärjäkosken yläosan koski- ja virta-alue. Keltaisella mustin viivoin merkityllä alueella on useita pieniä soraikoita, joita ei inventoitu tarkemmin.

Alueen parhaat poikasalueet ovat alemman Metsäkulmantien alapuolella. Muuten soraikoiden lähellä olevat poikasalueet ovat koski- ja virta-alueilla pääasiassa keskinkertaiset tai heikot. Pienimuotoisilla huolto- ja kunnostustoimenpiteillä voitaisiin lähes kaikille soraikoille saada lisää käyttökelpoista soraikkopinta-alaa. Toromäen ja Kärjäkosken alueella on Virho ry:n tekemiä kunnostussoraikoita.

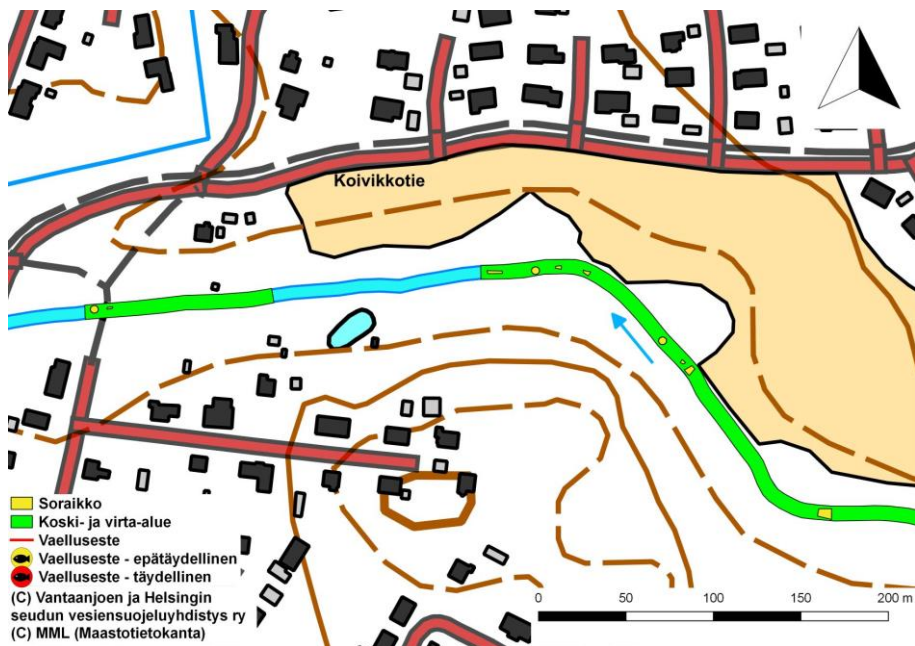
Kuva 11. Kärjäkosken alaosan koski- ja virta-alue. Keltaiset ympyrät ovat yksittäisiä pienialaisia soraikoita, joita ei inventoitu tarkemmin.

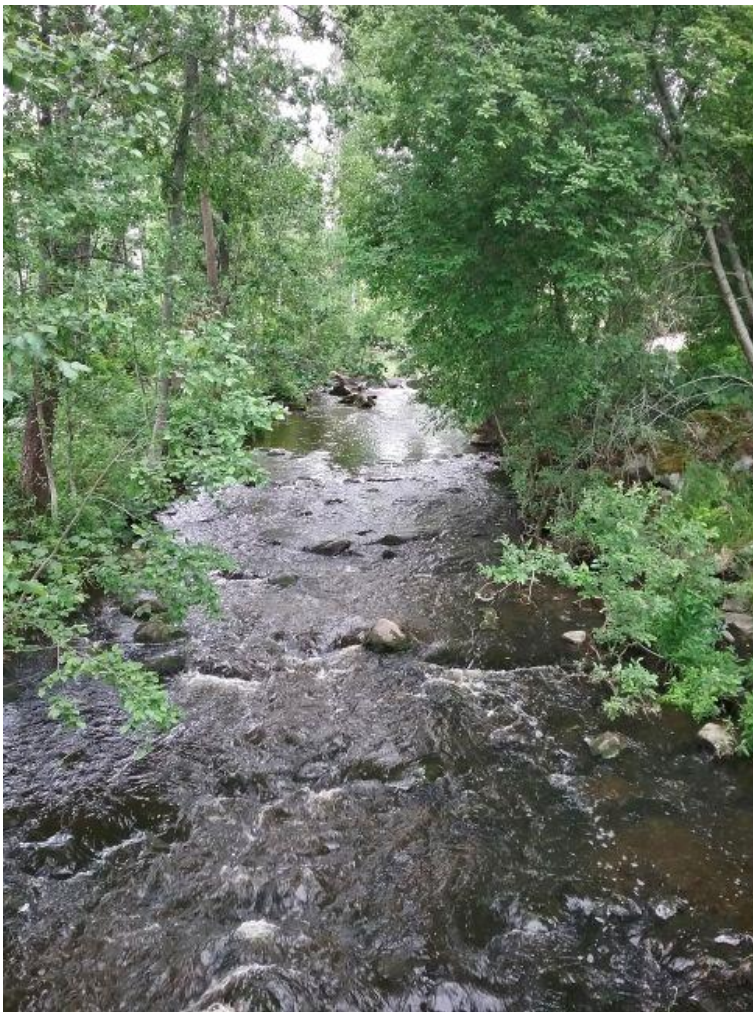
Golf-kentän alueen Pohjoisen Kehätien yläpuolinen osuus on lähinnä hitaasti virtailevaa joki- osuutta. Virta-alueella (pinta-ala n. 6100 m²) ei ole nykyisellään lisääntymis- eikä pienpoikasalu- eita. Virho ry on sittemmin täydennyskunnostanut aluetta. Vanhan kunnostussuunnitelman mu- kaan Pohjoisen Kehätien yläpuoliselle osuudelle on tehty kuusi kutualuetta, jotka ainakin nykyi- sin ovat liian hitaassa virrassa ja siten liettyneet pahasti. Jokiosuus toimii lähinnä elinalueena isommille poikasille tai mahdollisille talvehtiville kaloille. Pohjoisen Kehätien alapuoliselta Myl- lykosken alueelta (pinta-ala n. 3900 m²) löytyy paikoin hyvääkin poikasaluetta museon kohdalta. Virho ry on rakentanut alueelle useita kutosoraikoita (Kari Stenholm kirjallinen tiedonanto), jotka eivät ole tällä hetkellä erityisen hyvässä kunnossa ja lohikaloille lisääntymiseen kohtalai- sesti soveltuvia soraikoita on alueella kolme kappaletta. Vanhan viranomaiskunnossuunnitel- man mukaan Pohjoisen Kehätien ja Arolammintien-Vaiveronkadun väliselle alueelle on tehty kuusi kutualuetta. Kari Stenholmin mukaan viranomaiskunnostuksessa laaditut soraikot ovat kuitenkin kaikki hävinneet ajan myötä. Myös poikasalueet kahden ylemmän soraikon lähettyvillä ovat heikot tai olemattomat. Museon kohdalta löytyy myös hyvää Virho ry:n kunnostamaa poi- kasaluetta.

Kuva 16. Myllykosken alueelta löytyy paikoin hyvää habitaattia pienemmillekin poikasille, mutta lisääntymisalueet ovat olemattomat.

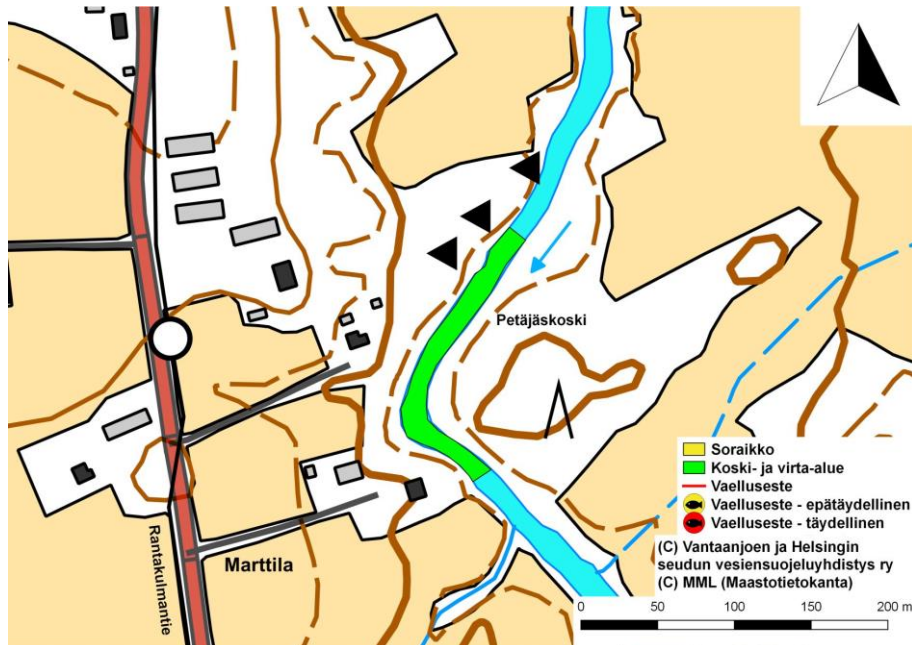
Kuva 20. Petäjäskosken koski- ja virta-alue.

Petäjäskosken virta-alue on yhteensä noin 250 m pitkä osuus. Virta-alue (pinta-ala n. 2600 m²) on pääosin syvähköä rännimäistä aluetta. Alueen yläosilla on kahdessa kohtaa kutemiseen sopivan kokoista soraä, mutta lähes kaikki sora on syvässä vedessä ja liian hitaassa virrassa. Alueella ei ole myöskään kunnollisia poikasalueita. Uudenmaan ympäristökeskuksen kunnostussuunnitelman mukaan alueelle on tehty neljä laajempaa kutualuetta.

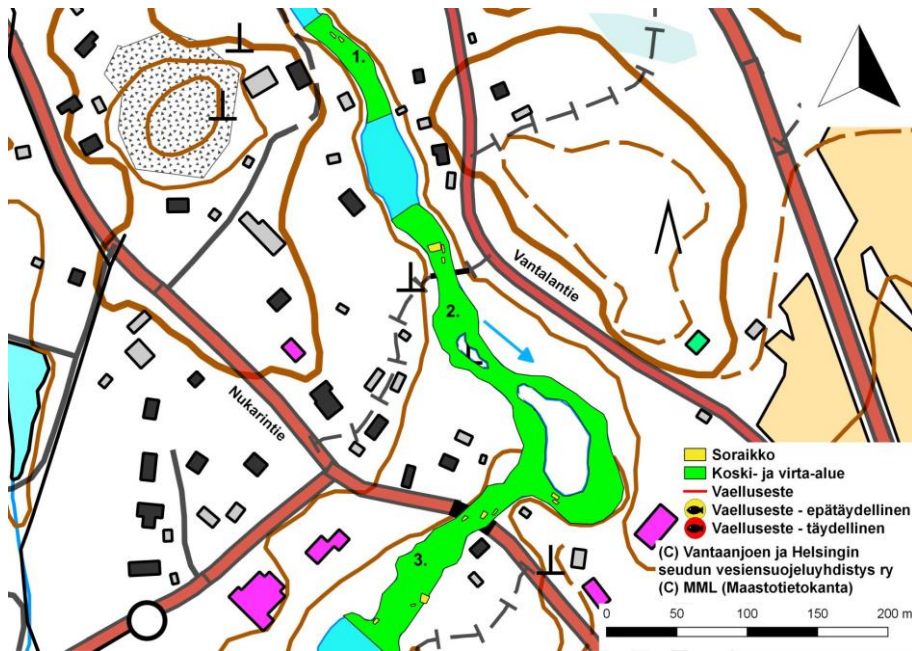
Kuva 27. Nukarin koskien yläosan (1.), Rusthollinkosken (2.) ja Sahakosken (3.) koski- ja virta-alueet. Rusthollin- ja Sahakosken raja menee Nukarintien sillan kohdalla.

Lemmensillan yläpuoliselta alueelta löytyy tällä hetkellä kolme Virho ry:n tekemää laajahkoa kutemiseen soveltuvaa sora-aluetta. Niskalle on aikoinaan tehty viranomaiskunnostuksissa yksi laaja kutualue. Soraikoiden lähellä on kivikkoista poikasille sopivaa ranta-aluetta. Laajemmat poikasalueet tulevat vasta Lemmensillan jälkeisellä koskiosuudella. Seuraavat kutemiseen sopivat soraikot ovat vasta lähempänä Nukarintietä. Nukarintien yläpuolella, vasemman rannan sivu-uoman alapäässä on kaksi soraikkoa sekä lähempänä siltaa toiset kaksi soraikkoa. Nukarintien yläpuolelle, oikean puoleiseen uomaan saaren oikealle kyljelle toinen kutualue. Nukarintien sillan yläpuolisten soraikoiden läheisyydessä ei ole kunnollisia poikasalueita. Jokea halkovan saaren oikean puoleisen uomasta löytyy jonkun verran poikasalueita. Rusthollinkosken ja Sahakosken yhteispinta-ala on n. 1,1 ha. Virho ry:n on toteuttanut koskissa useita soraistuksia ja alueen kaikki soraikot ovat niistä peräisin (Kari Stenholm kirjallinen tiedonanto).

Rusthollinkosken Lemmensillan alapuoliselle osuudelle tulisi rakentaa uusia lisääntymisalueita. Alueella on jo nykyisellään melko monimuotoiset poikasalueet, mutta lähimmät kutusoraikat ovat Lemmensillan yläpuolisella niskalla. Alueella on paljon hyödyntämätöntä potentiaalia. Soran sijoittelussa tulee kuitenkin huomioida alueen kalliopohjat, joilta sora huuhtoutuu helposti pois (Kari Stenholmin kirjallinen tiedonanto).

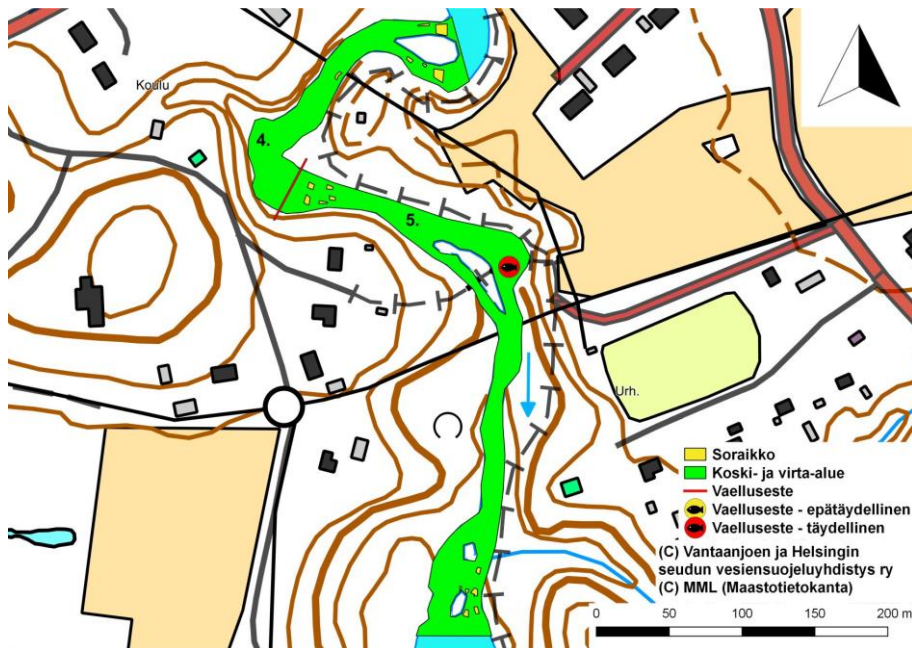
Kuva 31. Nukarin koskien Koulunkosken (4.) ja Vanhantammenkosken (5.) koski- ja virta-alueet. Koskien välinen raja menee laavusuvannon kohdalla (kartassa punainen viiva).

Vanhantammenkosken niskalla on kaksi keskinkertaisesti kutuun soveltuvaa soraikkoa (Virho ry). Niskamurtuman alapuolelta löytyy kolme muuta soraikkoa. Alueella on lisäksi muutamia pienempiä sora-alueita (Virho ry). Kalatien yläpäästä jonkin matkaa ylävirtaan on Virho ry:n tekemä yksi kutusoraikko, joka on kuitenkin pääosin huuhtoutunut pois ajan myötä. Seuraavat kutemiseen sopivat soraikot ovat aivan Vanhantammenkosken alaosilla. Alaosan soraikoista osa on luonnon soraa ja osa kunnostuksista peräisin (Virho ry). Niska-alueen soraikoiden läheisyydessä ei ole erityisiä kunnollisia poikasalueita. Sen sijaan kosken alaosien soraikoiden läheltä löytyy paikoin erinomaisia poikasalueita. Vanhantammenkosken pato muodostaa täydellisen vaellusesteen. Padon ohi on rakennettu kalatie, joka nykyisellään toimii hyvin.

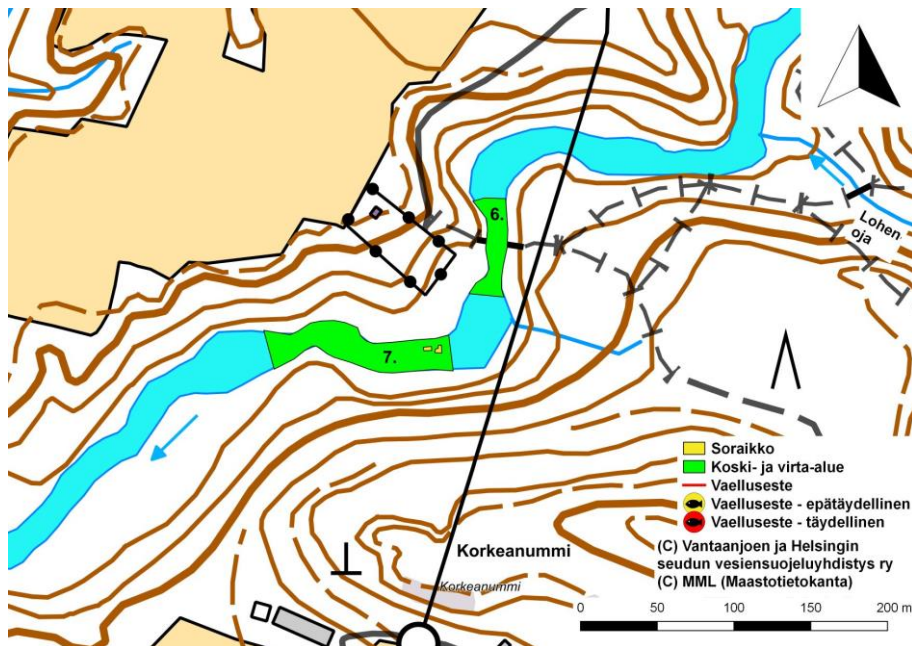
Inventointiajankohtana ei virtaosuudella ole ollut lisääntymiseen sopivia laajempia yhtenäisiä soraikoita. Virho ry on tämän jälkeen tehnyt virtaosuuden niskalle uuden lisääntymisalueen. Alueella ei ole myöskään kunnollisia erityisiä poikasalueita. Harrikosken virta-alueen pinta-ala on n. 900 m².

Kuva 33. Nukarin koskien Harrikosken (6.) ja Harrikosken alapuoliset koski- ja virta-alueet (7.).

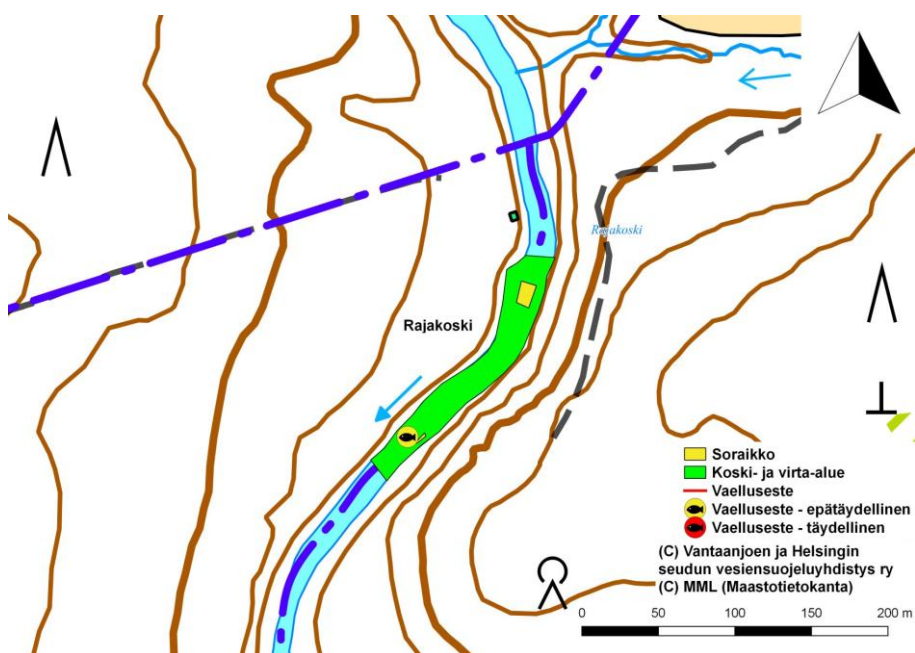
Rajakosken koski- ja virta-alueen yläosissa on taimenille kutemiseen sopivan kokoista luonnon sora. Pohja on kuitenkin melko tiivistynyttä, joten alue vaatisi huoltotoimenpiteitä, jotta pohjasta saisi paremmin kutemiseen sopivan. Alueelle on tällä hetkellä pienet poikasaluet, mutta pienimuotoisilla kunnostustoimenpiteillä ja ranta-alueiden uudelleen vesityksellä poikasaluiden pinta-ala voitaisiin helposti ainakin kaksinkertaistaa. Kartoitusten yhteydessä alueen hitaamman virran osilta löydettiin tyhjiä simpukan kuoria. Jos kyseessä on vuollejokisimpukka, tulee elävät simpukat pyrkiä siirtämään syrjään ennen mahdollisia huoltotoimenpiteitä.

Alueelta löytyi kaksi yhtenäisempää sora-aluetta, joiden yhteispinta-ala oli 112 m² ja josta kutemiseen sopivaa aluetta oli nykyisellään noin 15 m². Koko virta-alueen pinta-ala on n. 3600 m². Alueen alaosilla on melko paljon uomaan kaatunutta puumateriaalia, mikä varsinkin lisää puumateriaalia kerätessään voi osin haitata kalojen liikkumista uomassa.

Kuva 37. Rajakosken koski- ja virta-alue.

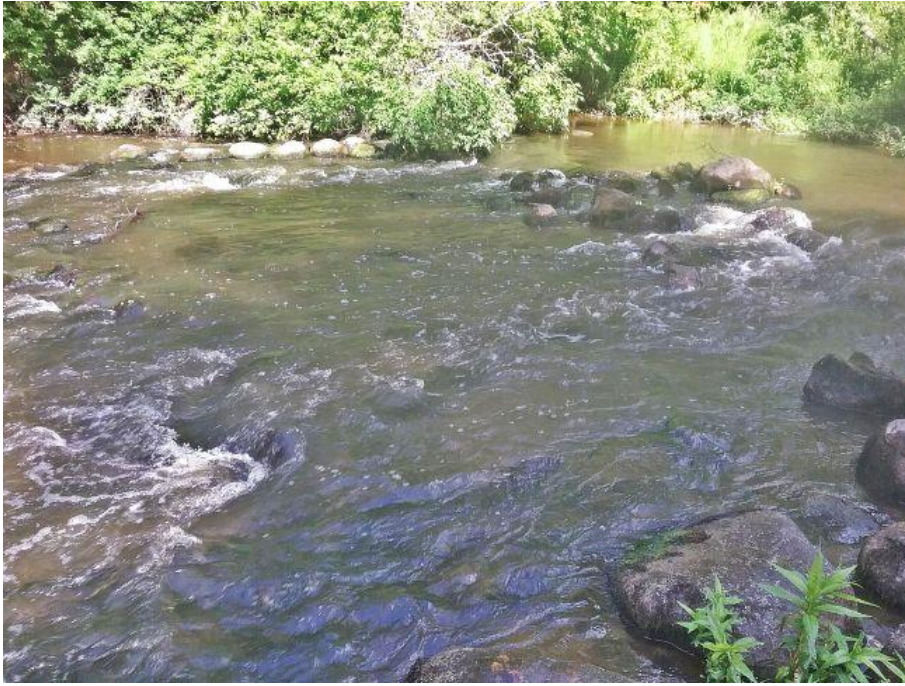
Kuva 38. Vantaanjoen Rajakosken koski- ja virta-alueen yläosaa.

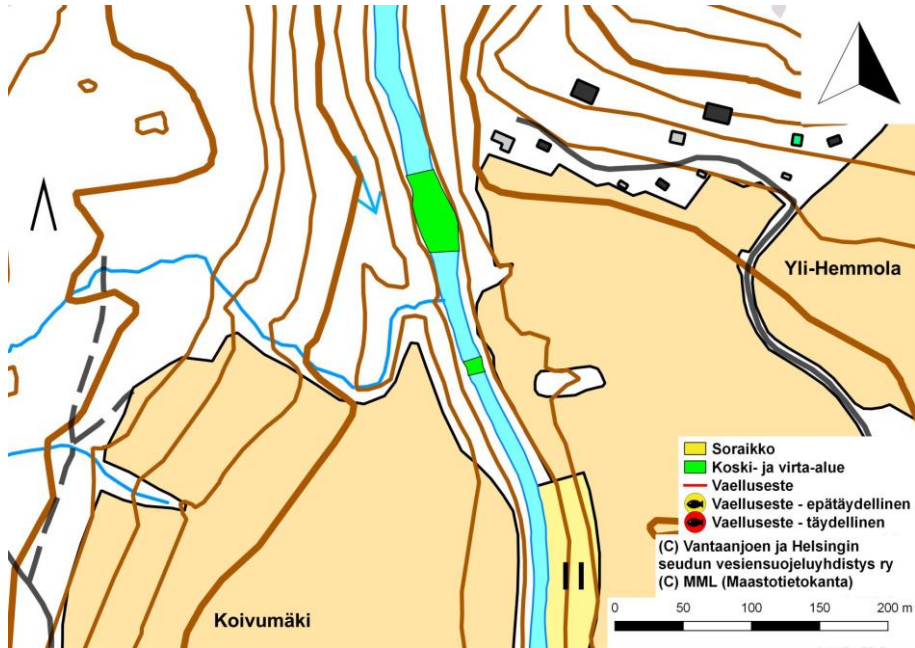
Palojoen ja Vantaanjoen liittymäkohdasta reilu kaksi kilometriä ylävirtaan sijaitsee vajaan 100 metrin mittainen koskipätkä, ”Hemmolankoski” (pinta-ala n. 1500 m²). Alueella on jonkin verran kutuun soveltuvaa sora, mutta sora on suurimmaksi osaksi liian hitaan virran alueella. Alueelta löytyy kuitenkin tällä hetkellä hyvät ja laajahkot poikasalueet. Sora tulisi siirtää laajemmilta alueilta yhtenäisemmiksi alueiksi ja samalla ohjata isoja kiviä siirtämällä virtausta paremmin sorakoille osuvaksi. Tämän koskipätkän alapuolella on hyvin lyhyt pohjapadon muodostama virtakohta (pinta-ala n. 150 m²). Alueella on vähän kutemiseen sopivaa sora hiekan seassa pohjalla. Virtapaikan molemmin puolin on kuitenkin hidaskvirtaista syvempää aluetta, ja poikasalueet puuttuvat tällä hetkellä täysin.

Kuva 39. Hemmolankoskien koski- ja virta-alueet.

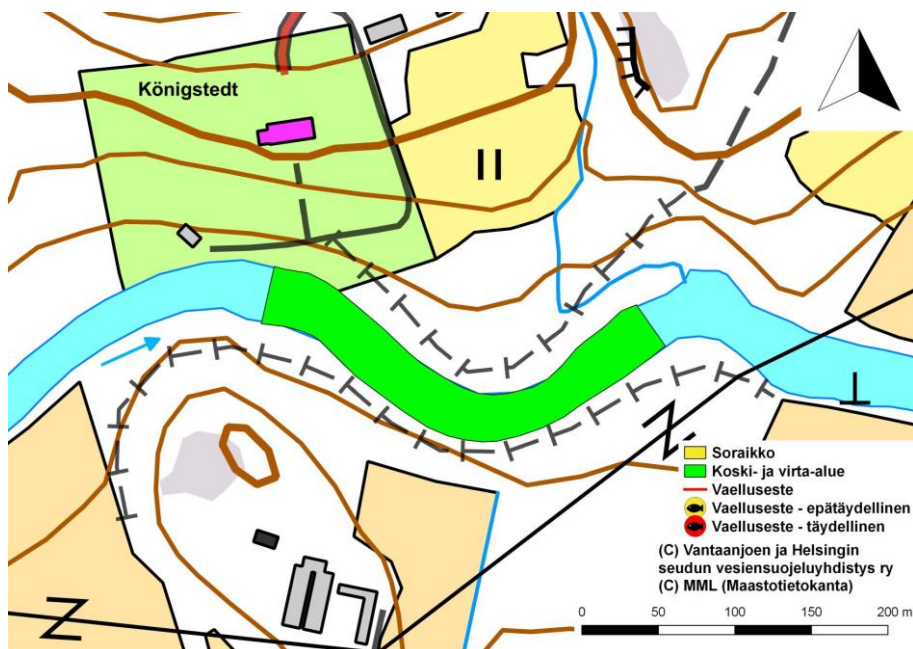
Koski- ja virta-alueen (pinta-ala n. 9500 m², pituus n. 300 m) ylemmillä on paikoin varsin runsaasti ja laaja-alaisesti kutemiseen sopivan kokoista sora. Sora on kuitenkin suurelta osin liian hitaassa virrassa ja syvässä, ja siten osin pahoin liettynyttä. Alemmilla osilla on yksittäisiä pieniä

sora-alueita virtauksen puolesta sopivissa kohdissa, jotka soveltuvat kohtalaisesti kutemiseen. Varsinkin yläosien soraikot lienee peräisin vanhasta viranomaiskunnostuksesta, jossa suunnitelman mukaan Königstedtinkoskelle tehtiin kuusi laajempaa kutualuetta. Pienpoikasalueet ovat alueen ylemmillä osilla välttävät. Vanhemmille poikasille löytyy paljon sopivaa elinaluetta varsinkin virtaosuuden alemmilla osilla.

Kuva 41. Königstedtin koski- ja virta-alue.

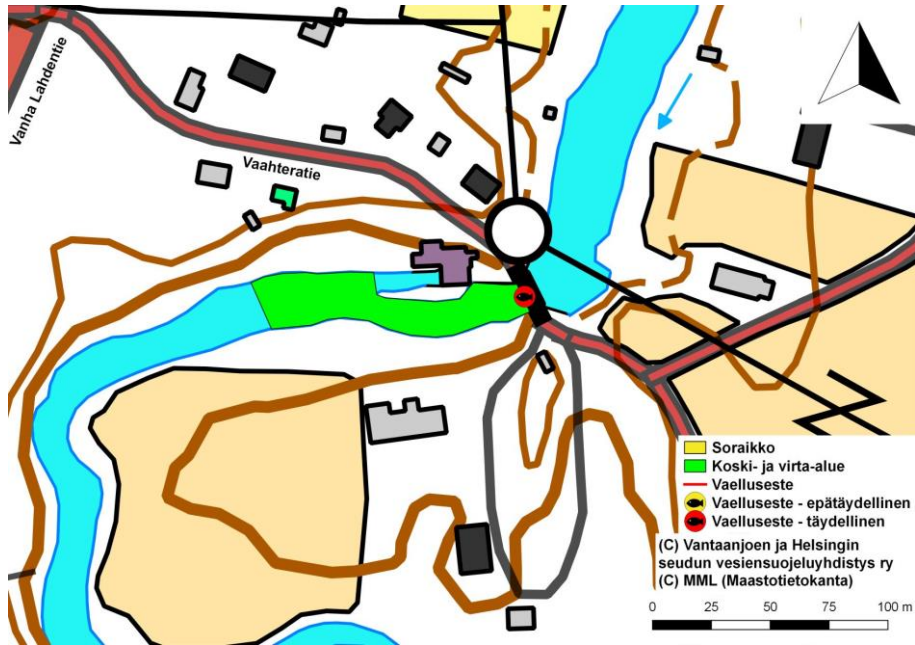
Haarajoen padon alapuolisella osuudella (pituus n. 115 m, pinta-ala n. 1950 m²) ei ole juurikaan kutemiseen sopivia laajempia sora-alueita. Kutemiseen sopivaa soraa on paikoin, mutta suurin osa sorasta on valunut/valumassa virta-alueelta pois, alapuoliselle suvantomaiselle osuudelle, johtuen ajoittaisista suurista ja äkillisistä virtaaman vaihteluista padon alapuolella. Koskimainen osuus on myös suurimmaksi osaksi perattu ja uomasta poistetut kivet ovat rannoilla. Uoman reunoilla on jonkin verran kohtalaista poikasaluetta.

Kuva 52. Haarajoen padon alapuolinen koski- ja virta-alue.

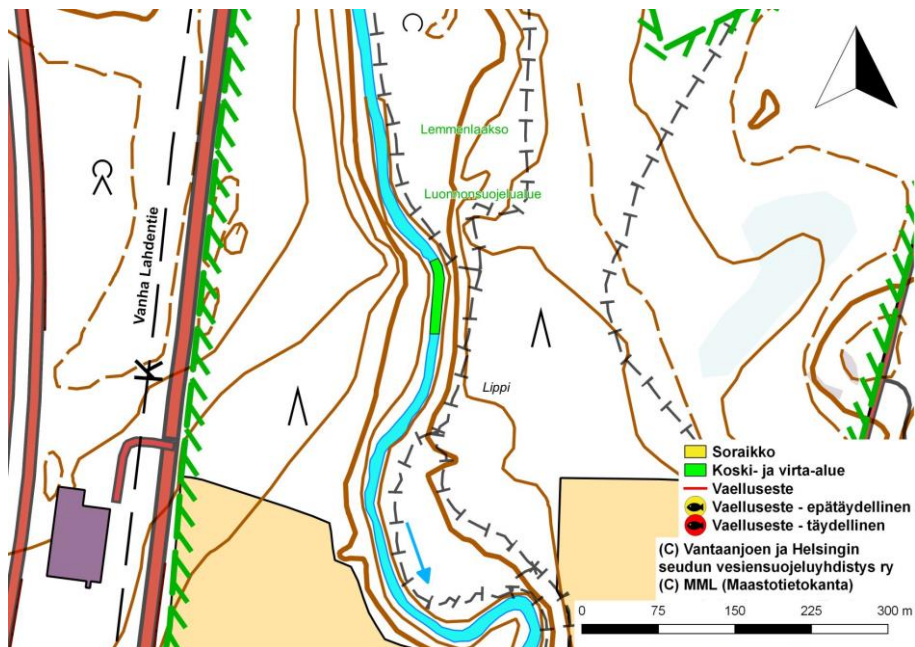
Lipinkosken alueella (pituus n. 75 m, pinta-ala n. 670 m²) on lähes kauttaaltaan vaihtelevan kokoista sora ja pieniä kiviä pohjalla. Virta-alueella toteutettiin inventointien jälkeen pienimuotoinen soraikkojen huolto, mutta alue vaatii kuitenkin tulevaisuudessa lisää huoltotoimenpiteitä kutualueiden parantamiseksi. Pohjaa olisi hyvä kuohkeuttaa ja sora siirtää laajemmalta alueelta yhtenäisimmiksi alueiksi. Lisäksi alueelta puuttuvat poikasaluet lähes täysin.

Kuva 53. Lipinkosken koski- ja virta-alue.

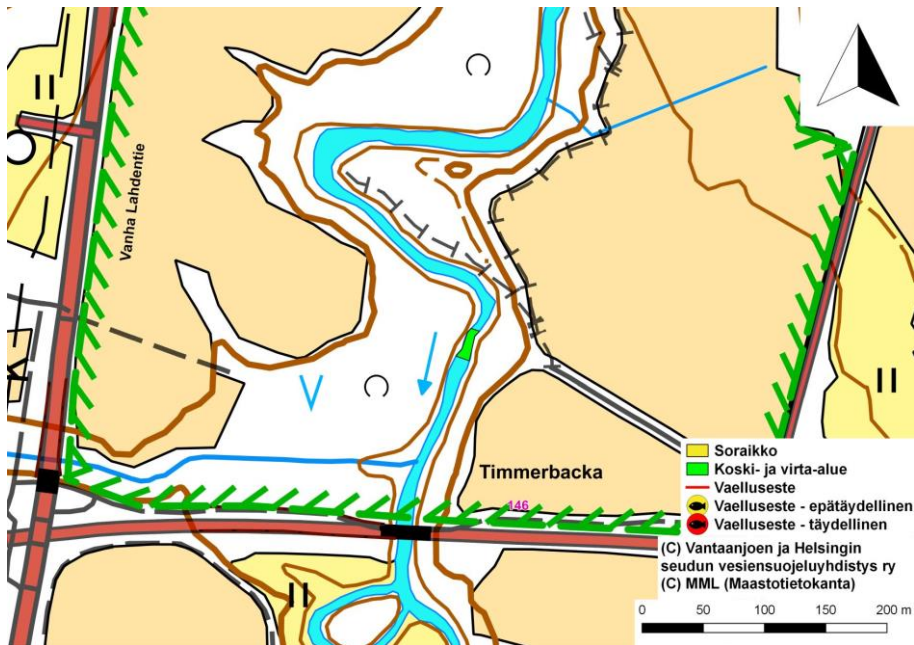
Lipinkosken alapuolella, Timmerbacka-paikan lähellä olevalla virtapaikalla (pituus 30 m, pinta-ala 210 m²) ei tällä hetkellä ole potentiaalia lohikalojen poikastuotantoalueena. Alueelta puuttuu lisääntymisen sopiva sora sekä myös poikasalueet ovat huonot.

Kuva 55. Lipinkosken alapuolisen pohjapatokosken koski- ja virta-alue.

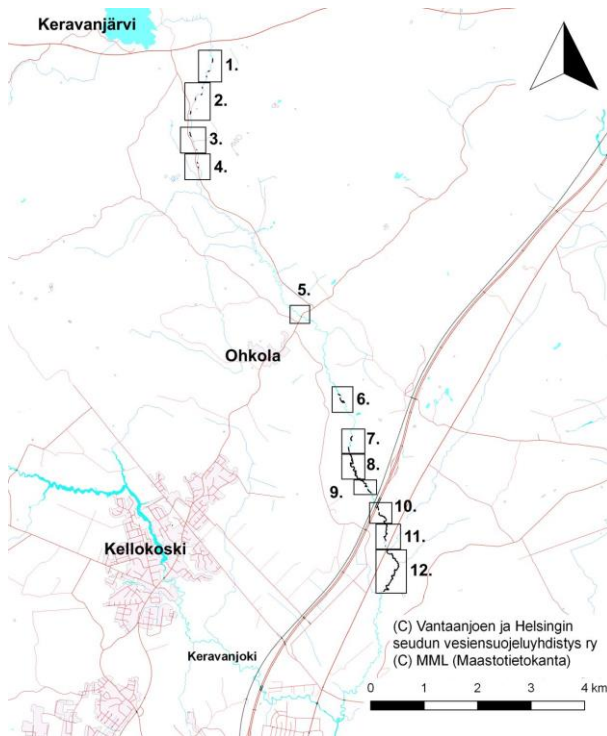
Kuva 56. Ohkolanjoelta määritetyt suuntaa-antavat koski- ja virta-alueet.

Ohkolanjoessa on tällä hetkellä kaksi täydellistä vaellusestettä: Kakarilan pato joen yläosilla (kuva 56, alue 1) sekä alemmilla osilla, Antinollimäen alapuolella oleva vanha myllypato (kuva 56, alue 6). Tämän lisäksi em. alueiden välillä on kaksi pohjapatokoskeaa (virta-alueet 9 & 10, kuvat 60 & 61) sekä yksi pohjapato (kuvat 63 & 64), mitkä voivat varsinkin alivirtaama-aikaan estää kalojen liikkumisen joessa. Antinollinmäen alapuolella, aina Eteläisen Pikatien alapuolelle asti, on uomassa paikoin runsaasta kaatunutta puuta, jotka saattavat ajan myötä vaikuttaa ainakin isompien kalojen liikkumiseen joessa. Keravanjoessa oleva Haarajoen pato estää merivaelluksen tehneiden kalojen nousun Ohkolanjokeen.

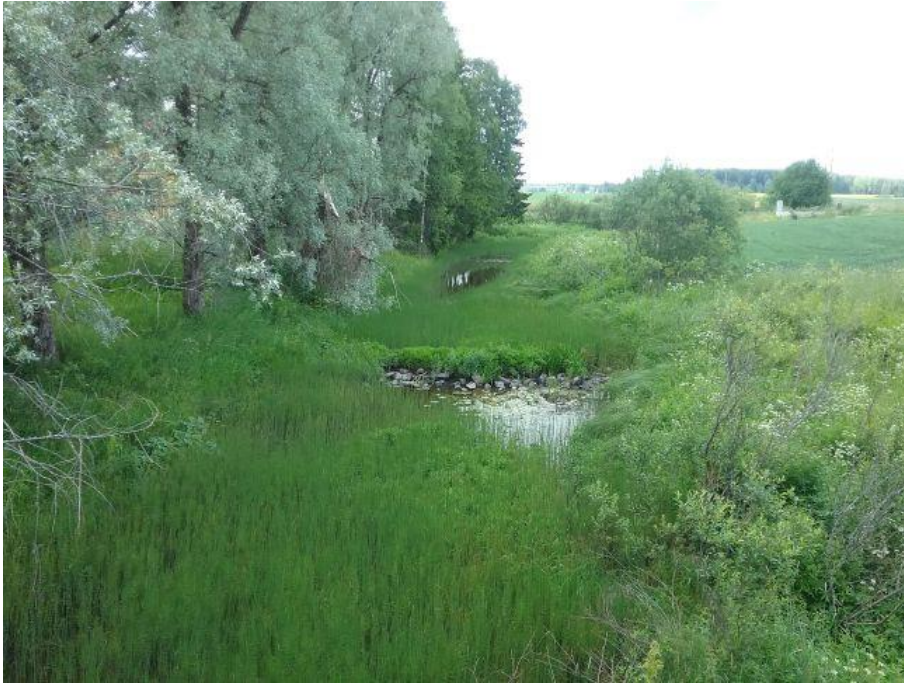
Kuva 64. Ohkolantien yläpuolinen pohjapato.
