# Maastokohteen esittely Case Wärtsilä

Miia Haikonen,

Järvenpään kaupunki

# Loutinoja kuntoon - Wärtsilän hulevesirakenne

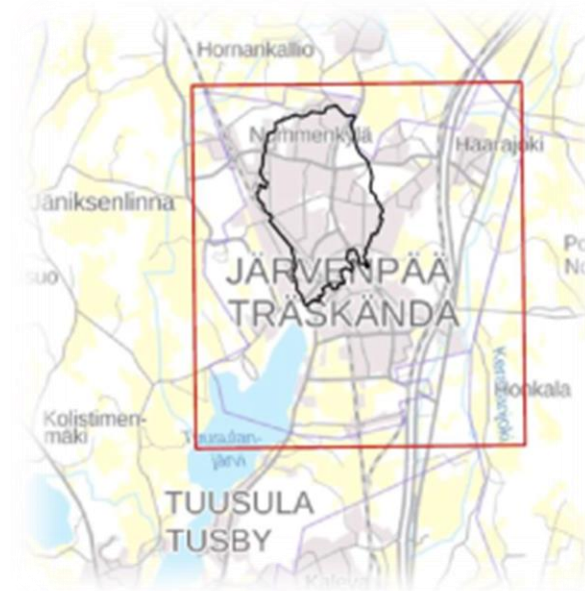
KUVAT: Loutinoja -hankkeen loppuraportti

- Hulevesirakenteen suunnittelu ja rakentaminen oli osa Loutinoja kuntoon -hanketta (v. 2018-2020)
- Loutinoja on Järvenpään suurin valuma-alue (n. 7,7 km<sup>2</sup>)
- Hankkeessa yhtenä tavoitteena oli suunnitella Loutinojan valuma-alueelle kaksi luonnonmukaista hulevesien hallintaa edistävää ratkaisua, jotka samalla elävöittävät maisemaa. Wärtsilän alue rakennettiin hankeaikana.
- Wärtsilän alue valikoitui mukaan mm. seuraavista syistä:
  - Wärtsilän teollisuusalueella oli käynnistymässä katualueiden ja vesihuollon peruskorjaussuunnittelu.
  - Tarve tutkia ja edistää teollisuusalueen hulevesien hallintaa valuma-alueen yläjuoksulla

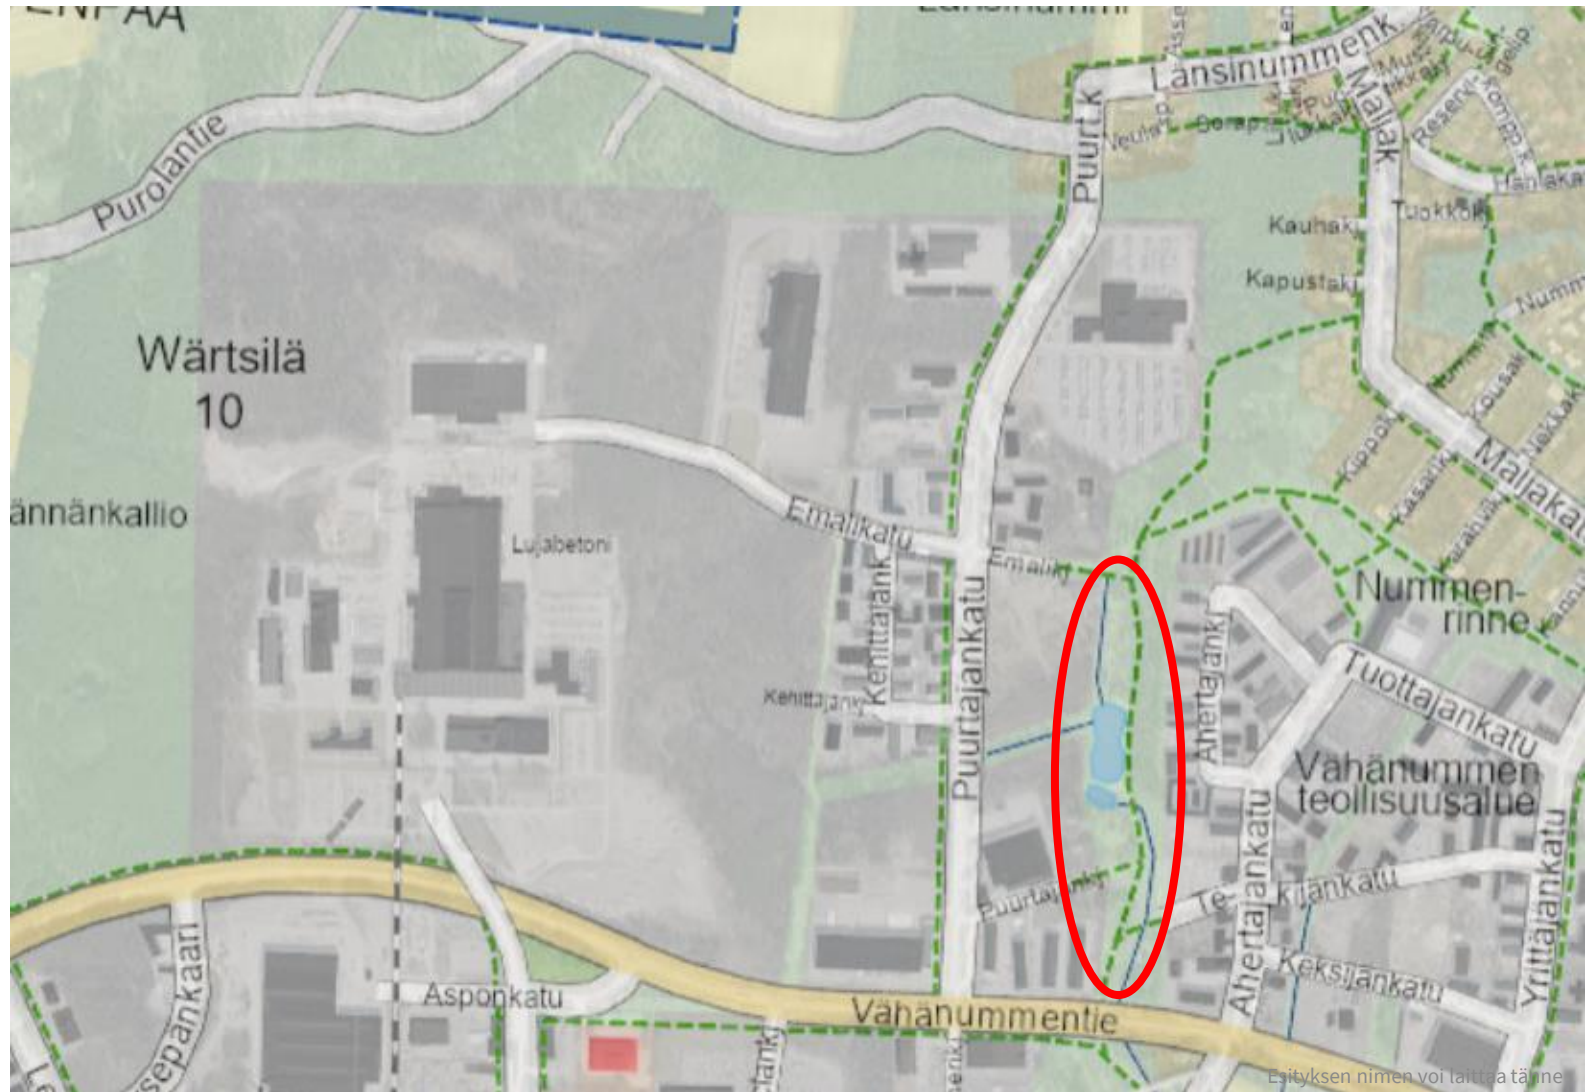
KUVA: Loutinoja –hankkeen loppuraportti

# Taustaa

Teollisuusaluetta, jossa peitetyn pinnan osuus tulee lisääntymään, mikäli alue toteutuu kokonaisuudessaan asemakaavan mukaisesti.

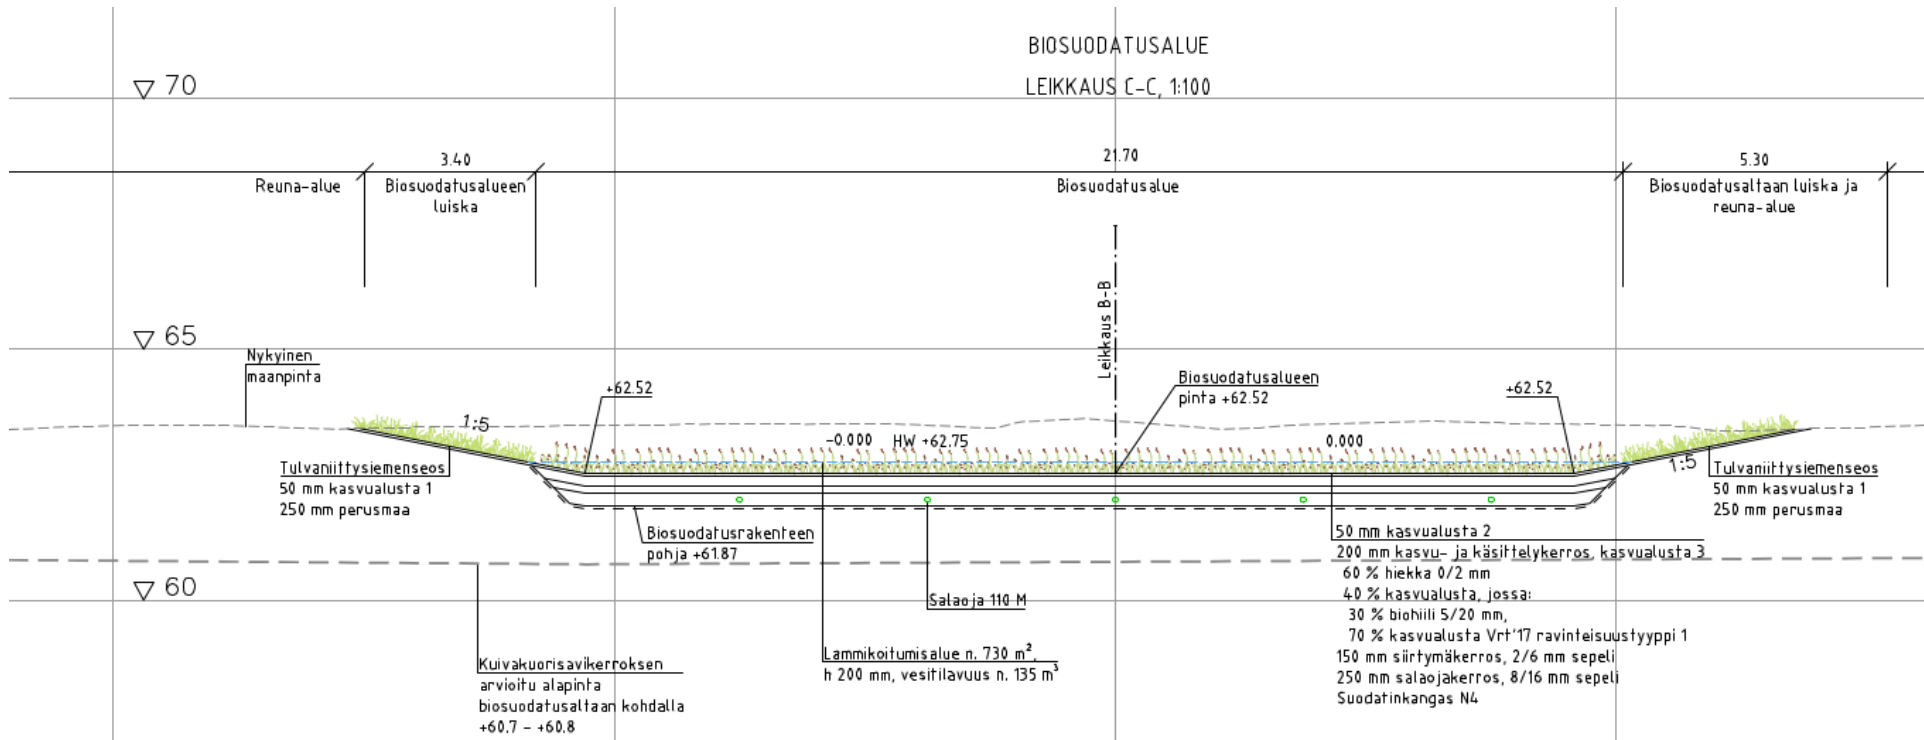
Ote suunnitelman tyypikuvista. 18.4.2019

# Jussinhaanpuiston biosuodatusalue, leikkaus C-C ja kivipato

**BIOSUODATUSALUE:**  
**Ravinteet**  
**Metallit**  
**Kiintoaines**

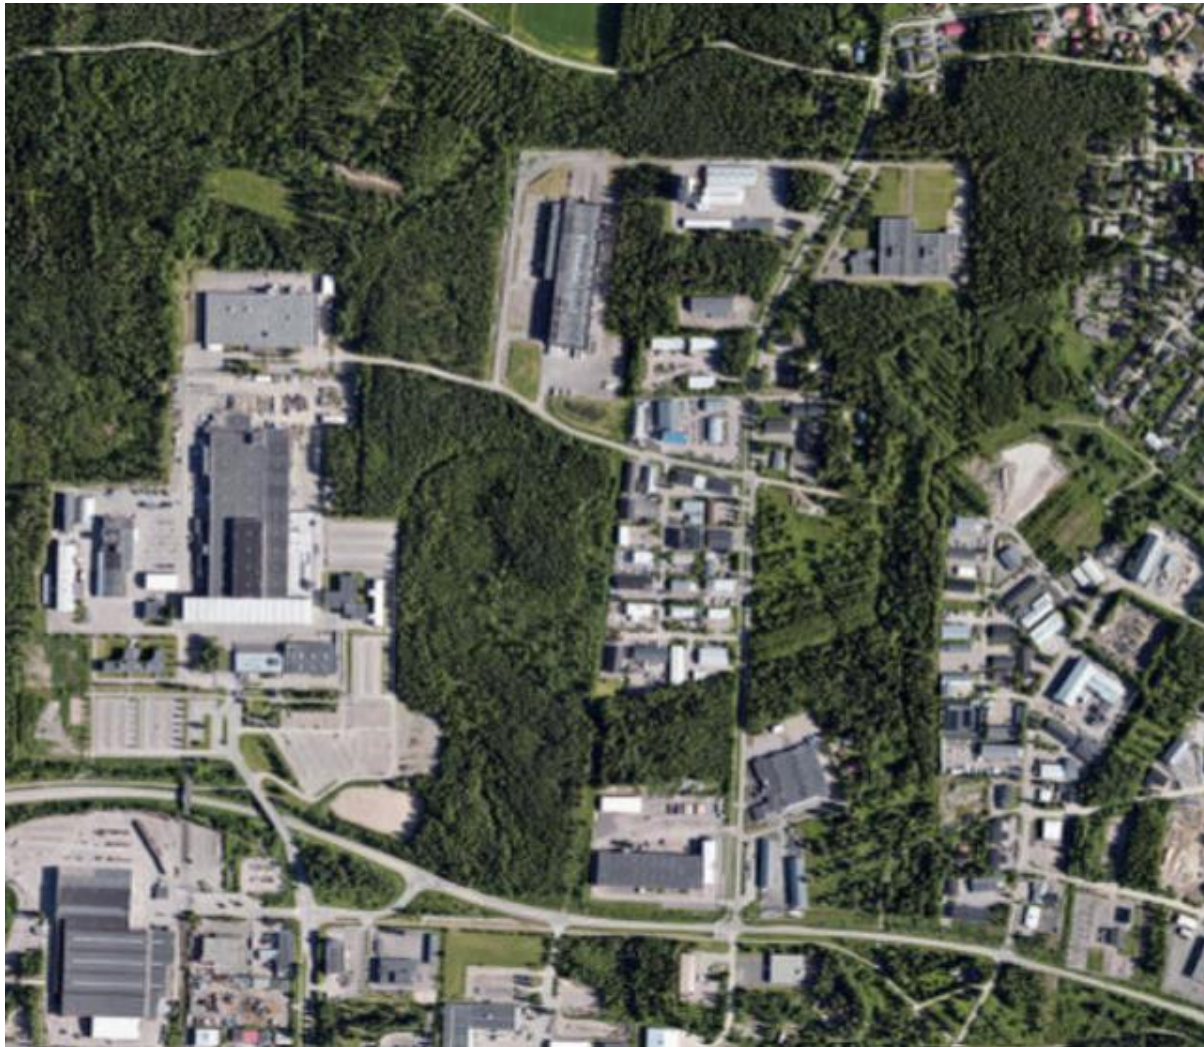
Vuosi 2017 (Järvenpään karttapalvelu 9.10.2023)

# Ilmakuvat vuodelta 2017 ja 2021
