## PFAS-yhdisteiden levinneisyys ja poistokokeilu Savion jätehuoltoalueella

**Ikuisuuskemikaalit pois kierrosta -hanke  
2024–2025**

Vantaanjoen ja Helsingin seudun  
vesiensuojeluyhdistys ry

Julkaisu 98/2025

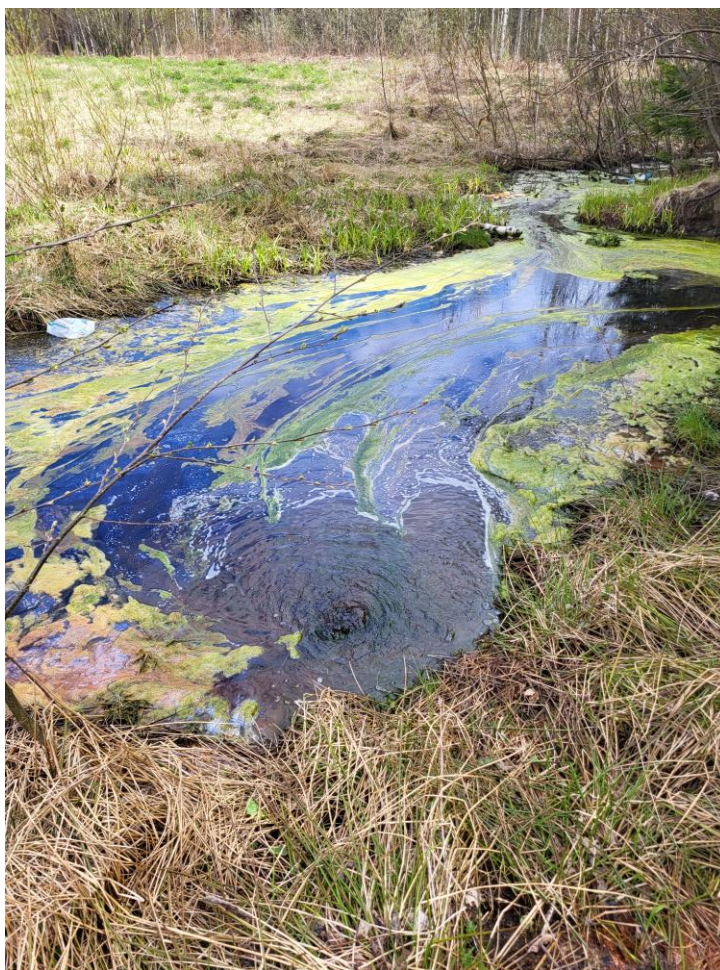
**Kuva 2.** Lähdemäinen muodostuma, johon kaatopaikan suotovedet purkautuvat. Lähdemäinen piste toimi hankkeessa näytepisteinä N, johon myös asennettiin uppopumppu.

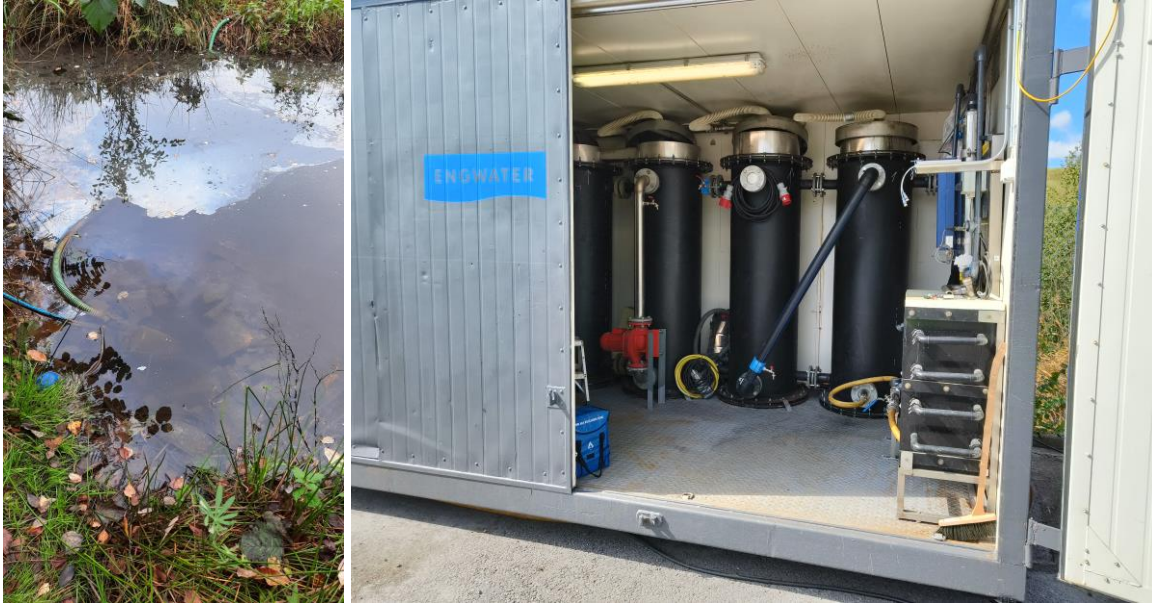
**Kuva 5.** Vasemmalla kuva pumppauspoterosta, johon uppopumppu oli asennettuna ja oikealla kuva veden suodatuslaitteistosta.

Kenttäkokeessa kaatopaikan suotovesien purkupisteeltä (tarkkailupiste N) pumpattiin vettä aktiiviseen suodatuskäsittelyyn n. 100 metrin päässä sijainneelle käsittelylaitteistolle. Puhdistettu vesi pumpattiin takaisin saman ojan uomaan alavirran puolella (tarkkailupiste M). Käsittelylaitteisto oli sijoitettu Keravan Energia Oy:n Myllykorventien voimalaitoksen kiinteistölle (kuva 5). Pumppaus pisteestä N toteutettiin pintakytkimellä varustetulla uppopumpulla käsittelylaitteistolle. Uppopumppua varten ojaan rakennettiin pieni pumppauspotero riittävän vedenvirtauksen varmistamiseksi ja kiintoaineksen virtauksen hallitsemiseksi. Piste N sijaitsee Keravan kaupungin vanhan suljetun kaatopaikan itäpäässä, Karhuntutassunojan alussa. Pumppauskohdassa on ajoittain voimakasta veden virtausta, joka purkautuu ojaan kaatopaikan suunnasta. Kenttäkokeen toteutuksesta vastasi Engwater Oy.

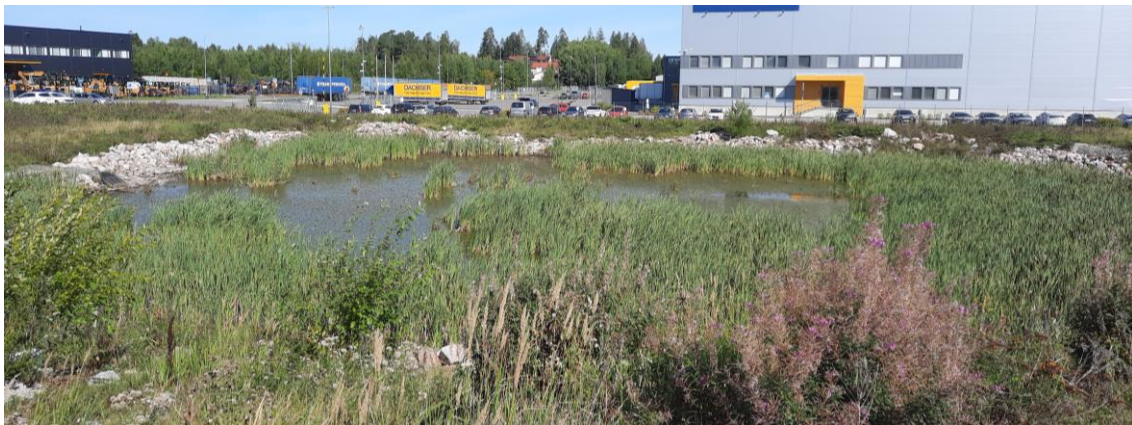
**Kuva 22.** Osmankäämi on hiljalleen valtaamassa Karhuntassuntien pohjoispuoleisen hulevesien viivytysaltaan (kuva: VHVS 6/2024).

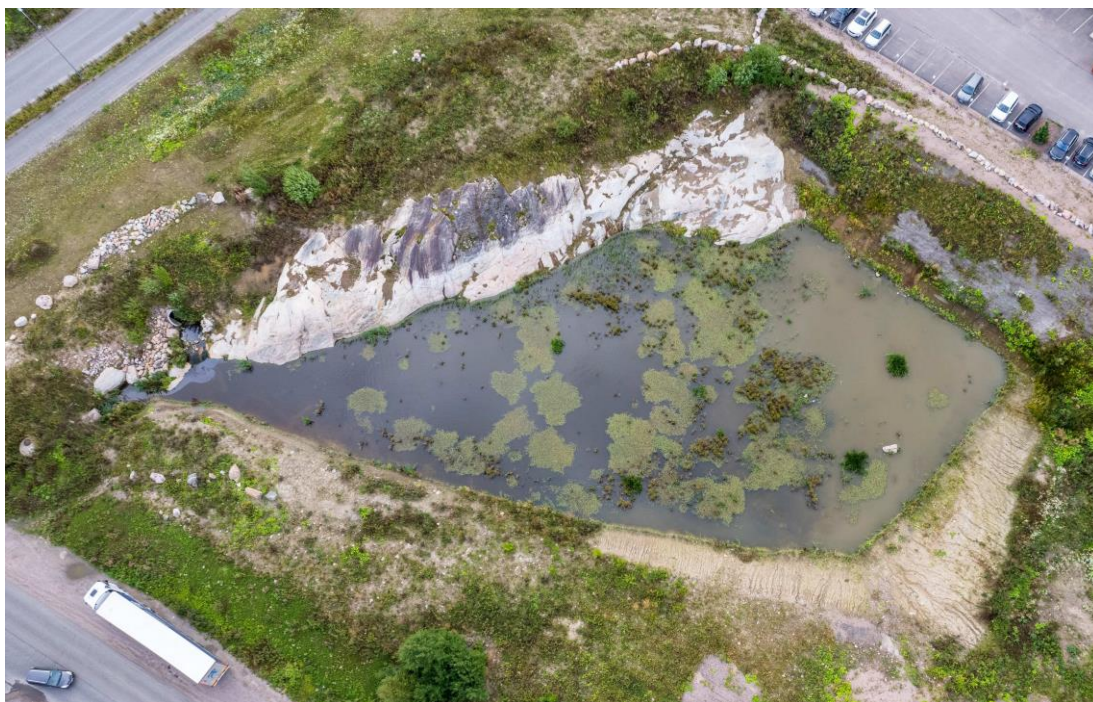
**Kuva 23.** Karhuntassuntien eteläinen hulevesialla. Jätehuoltoalueen hulevedet purkautuvat altaaseen luoteen suunnasta ja ne virtaavat altaasta pois heti lännen suuntaan (Kuva: 14.10.2024 VHVSY ry).
