Julkaisu 76/2017

Vantaanjoen yhteistarkkailu

Vedenlaatu vuosina 2014-2016

Vantaanjoen ja Helsingin seudun
vesiensuojeluyhdistys ry

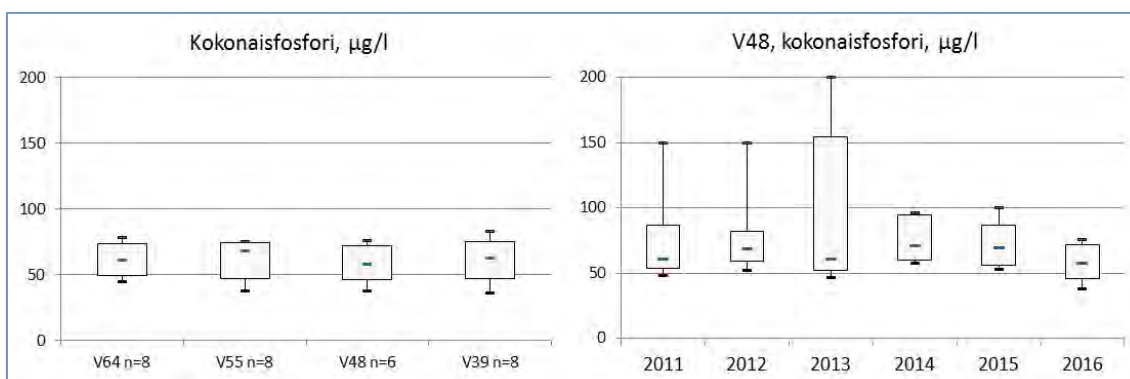
Kuva 4.29. Fosforipitoisuudet Vantaanjoen keskijuoksulla vuonna 2016 ja havaintopaikalla V46 vuosina 2011-2016. Kuvan laatikkokaaviossa laatikon alareuna vastaa alaneljännestä, yläreuna yläneljännestä, alin ja ylin poikkiviiva ovat aineiston pienin ja suurin arvo ja laatikossa oleva poikkiviiva on mediaani.
