Vantaanjoen yhteistarkkailu

Kuormitus, vedenlaatu ja ekologiset indikaattorit

2023–2025

Vantaanjoen ja Helsingin seudun
vesiensuojeluyhdistys ry

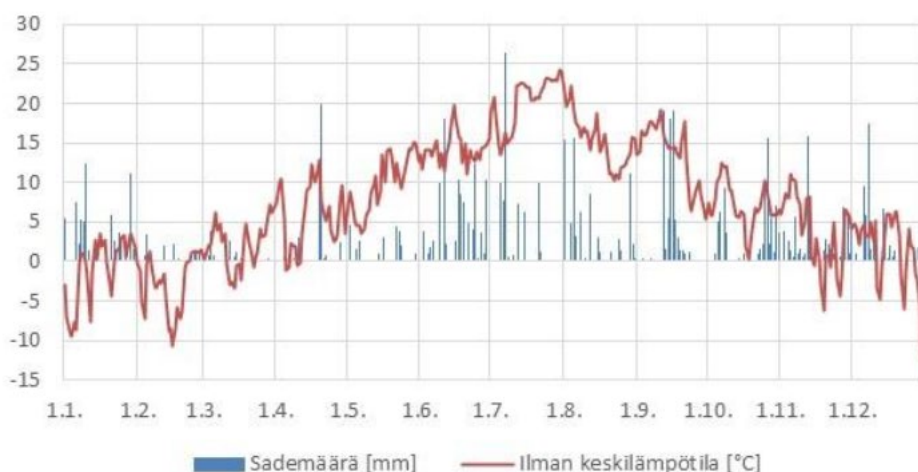
Kuva 3.1. Vuoden 2025 sadesummat ja ilman keskilämpötilat Helsinki-Vantaan lentoasemalla. Vuoden 2025 sadesumma oli Vantaalla 699 mm ja Hyvinkäällä 661 mm. Tiedot: Ilmatieteen laitos /Avoin data 16.1.2026.

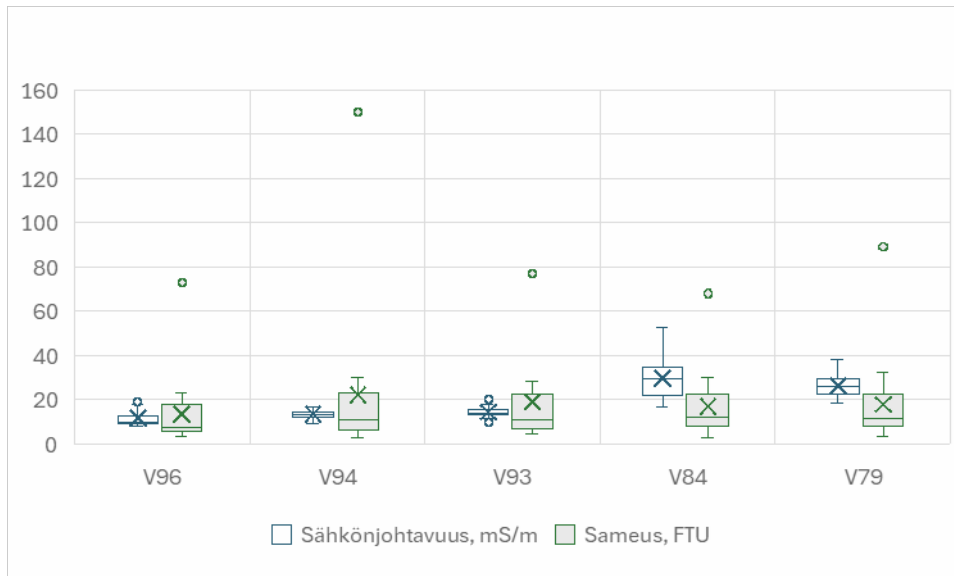
Kuva 5.3. Vantaanjoen sähkönjohtavuus ja sameus Vantaanjoen yläosan alueella vuosina 2023–2025. Aineisto on havaintopaikkojen yhteisiltä tarkkailukerroilta, joita oli 7 krt/vuosi. Kuvassa ruudun alareuna vastaa alaneljännestä ja yläreuna yläneljännestä, ruudun sisään piirretty viiva vastaa mediaania ja rasti keskiarvoa. Janojen päät ovat ääriarvoja. Havainnoissa on poikkeavia arvoja eli yli 1,5 laatikon korkeuden päässä laatikon reunasta, jotka on esitetty janan ulkopuolisina pisteinä.

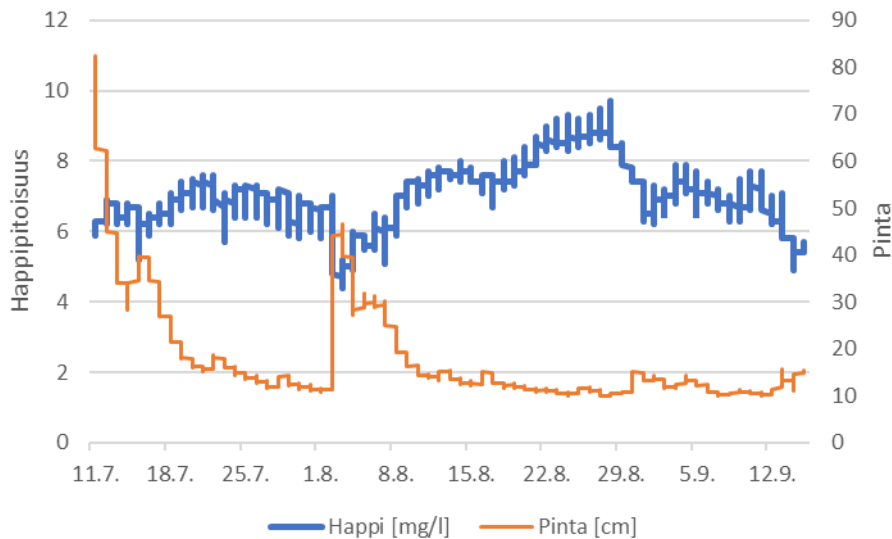
Kuva 5.5. Vantaanjoen pinnankorkeus ja happipitoisuus Arolamminkoskessa kesällä 2025.

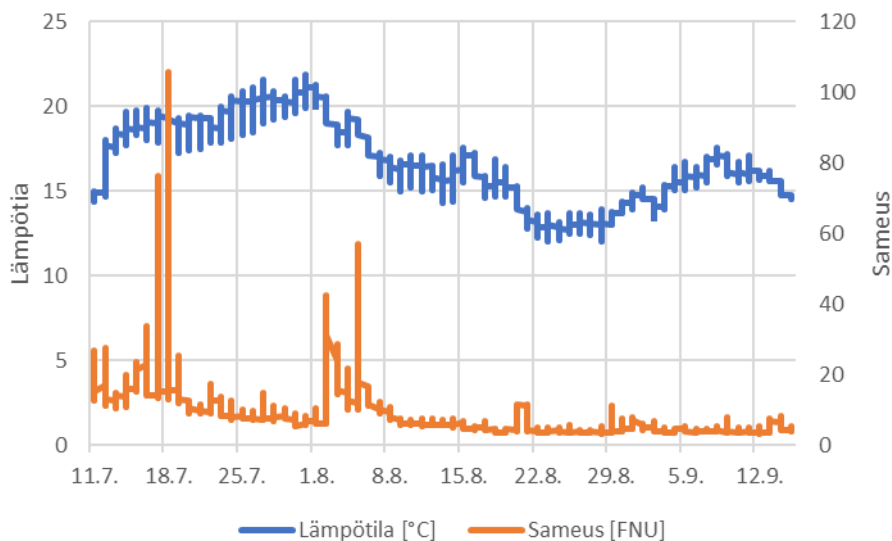
Kuva 5.6. Vantaanjoen veden lämpötila ja sameus Arolamminkoskessa kesällä 2025.

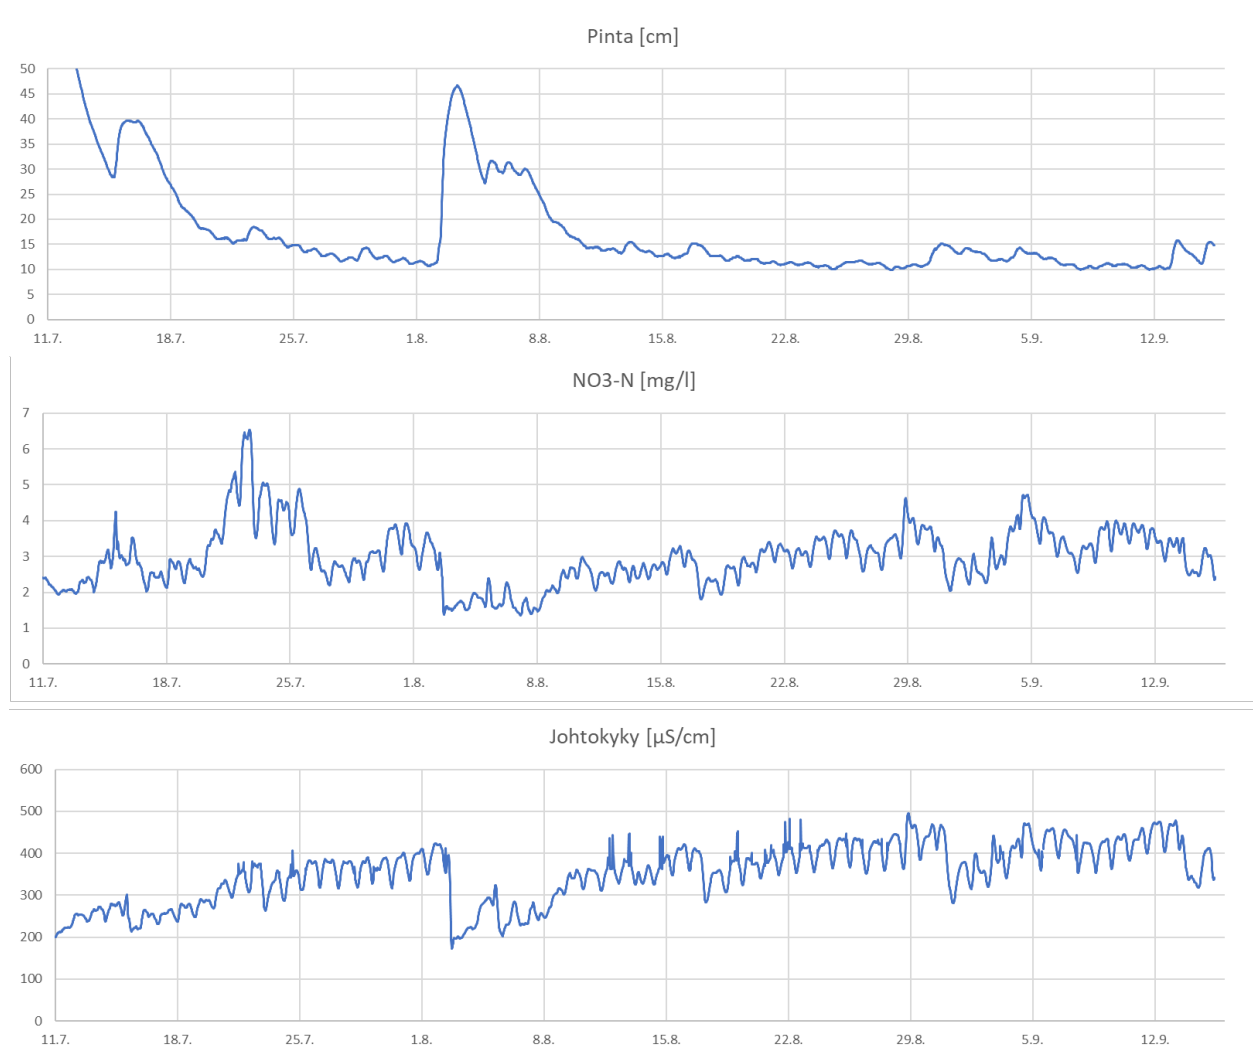
Kuva 5.9. Vantaanjoen veden pinnankorkeus, nitraattitypen pitoisuus ja johtokyky Arolamminkoskessa kesällä 2025. Huom! Nitraattitypen yksikkö on mg/l.

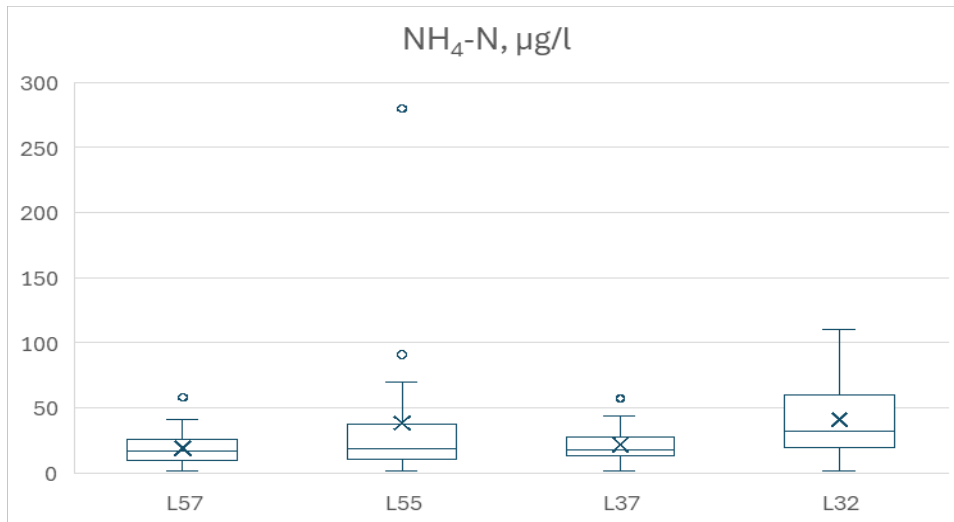
Kuva 5.36. Ammoniumitypen pitoisuudet Luhtajossa vuosina 2023–2025. Aineisto on havaintopaikkojen yhteisiltä tarkkailukerroilta, joita oli 7 krt/vuosi. Aineisto on havaintopaikkojen yhteisiltä tarkkailukerroilta, joita oli 7 krt/vuosi. Kuvassa ruudun alareuna vastaa alaneljännestä ja yläreuna yläneljännestä, ruudun sisään piirretty viiva vastaa mediaania ja rasti keskiarvoa. Janojen päät ovat ääriarvoja. Havainnoissa on poikkeavia arvoja eli yli 1,5 laatikon korkeuden päässä laatikon reunasta, jotka on esitetty janan ulkopuolisina pisteinä.

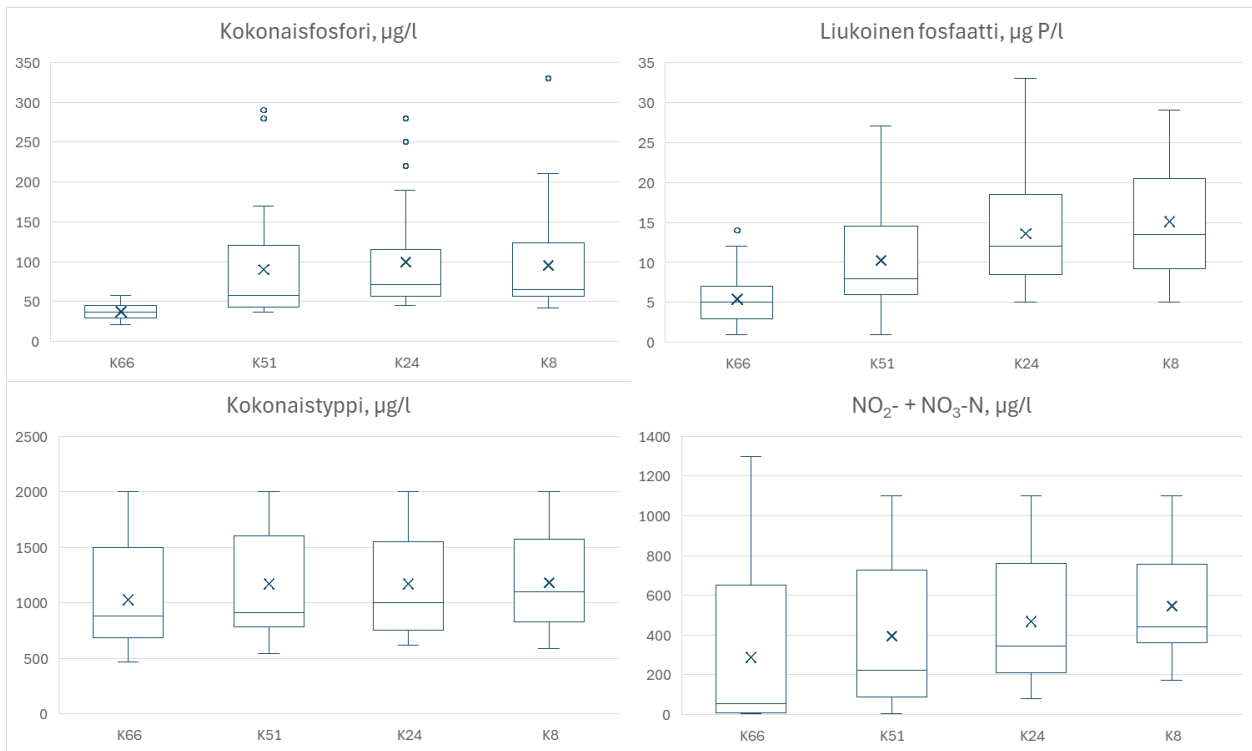
Kuva 6.3. Ravinnepitoisuudet Keravanjoessa vuosina 2023–2025. Havaintojen lukumäärä on 24/havaintopaikka. Kuvassa ruudun alareuna vastaa alaneljännestä ja yläreuna ylaneljännestä, ruudun sisään piirretty viiva vastaa mediaania ja rasti keskiarvoa. Janojen päät ovat ääriarvoja. Havainnoissa on poikkeavia arvoja eli yli 1,5 laatikon korkeuden päässä laatikon reunasta, jotka on esitetty janan ulkopuolisina pisteinä.

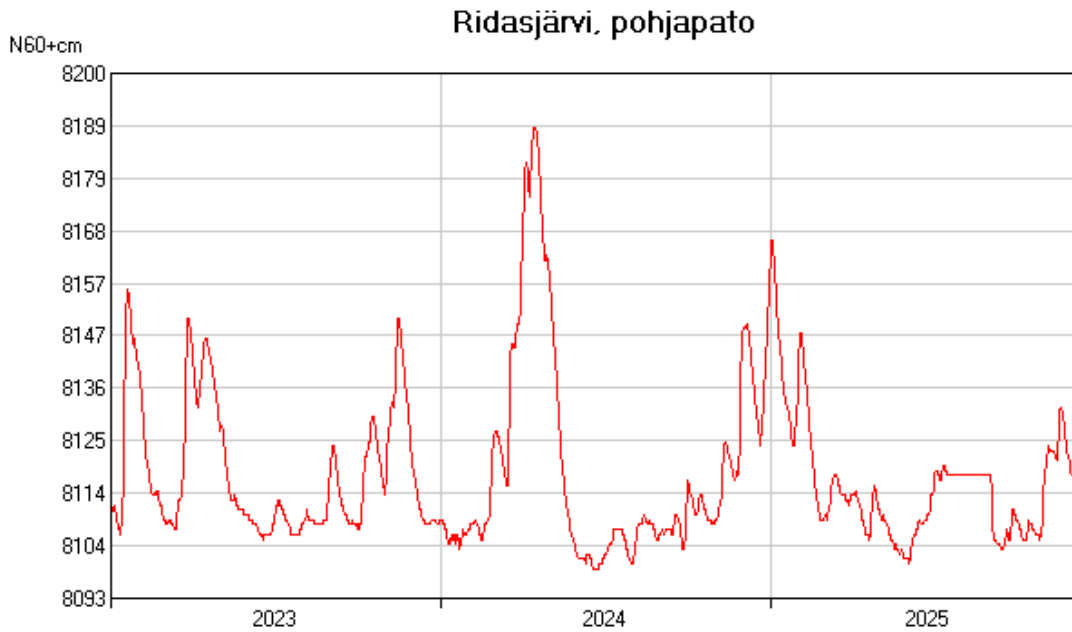
Kuva 6.6. Veden korkeus (N60) Ridasjärven pohjapadolla vuosina 2023–2025. Kuva on Syke/Avoin tieto -rekisteristä tulostettu 12.3.2026. Rekisterissä olevat vedenkorkeustiedot ovat tarkistamattomia.

Ridasjärven pohjapadolla (ETRS-TM35FIN 6723029-390744) vedenkorkeus vaihteli 80,99–81,89 m, vedenpinnan ollessa ylivesijaksoja lukuun ottamatta alle 81,25 m. Vuonna 2025 vedenkorkeus alitti tason N60 +81,25 m jo helmikuun puolivälissä ja nousi vasta marraskuun puolivälissä sen yli (kuva 6.6).

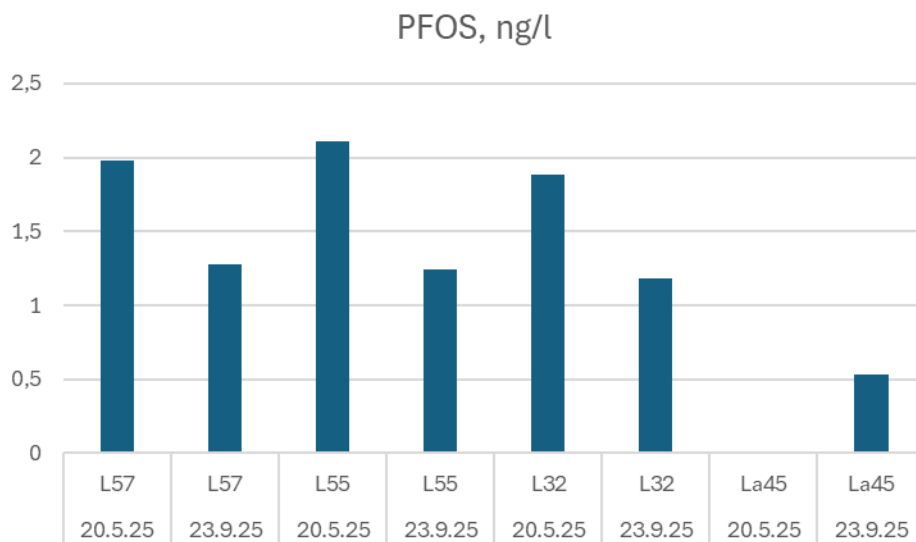
Kuva 10.4. PFOS-yhdisteen pitoisuudet Luhta- ja Lakistonjoen havaintopaikoilla vuonna 2025.
