# Vantaanjoen yhteistarkkailu

## Vedenlaatu ja piilevät

### vuonna 2024

Vantaanjoen ja Helsingin seudun  
vesiensuojeluyhdistys ry

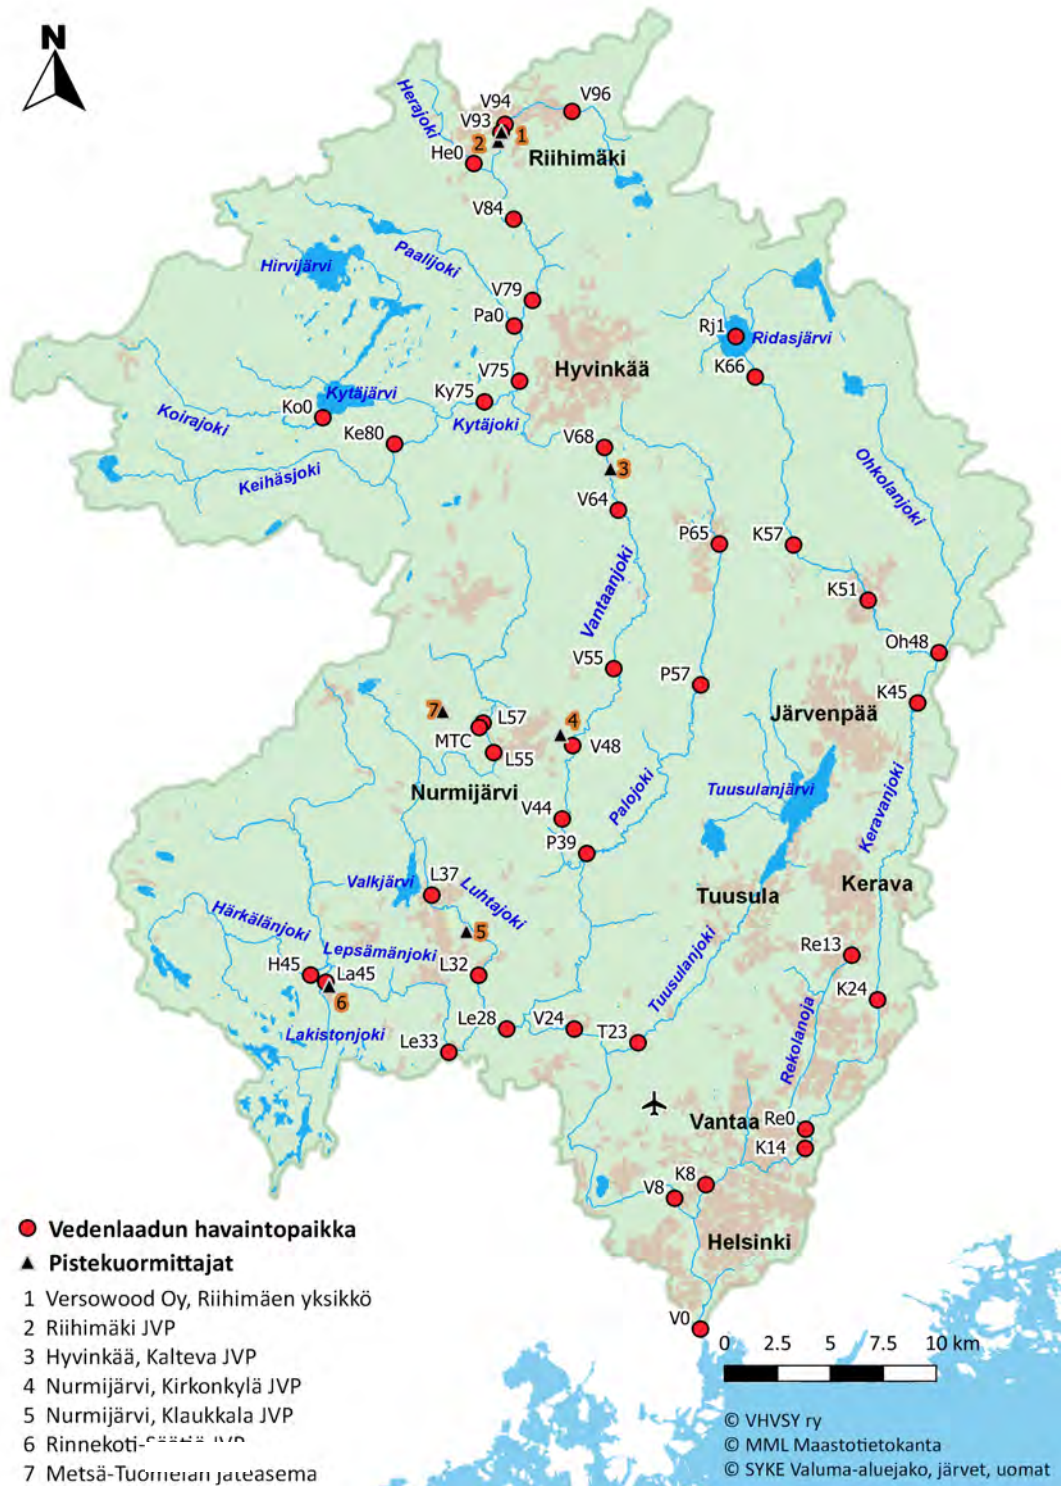
**Kuva 2.1.** Vantaanjoen yhteistarkkailun vedenlaadun havaintopaikat ja pistekuormittajat. Havaintopaikkojen sijaintitiedot ovat liitteessä 1.

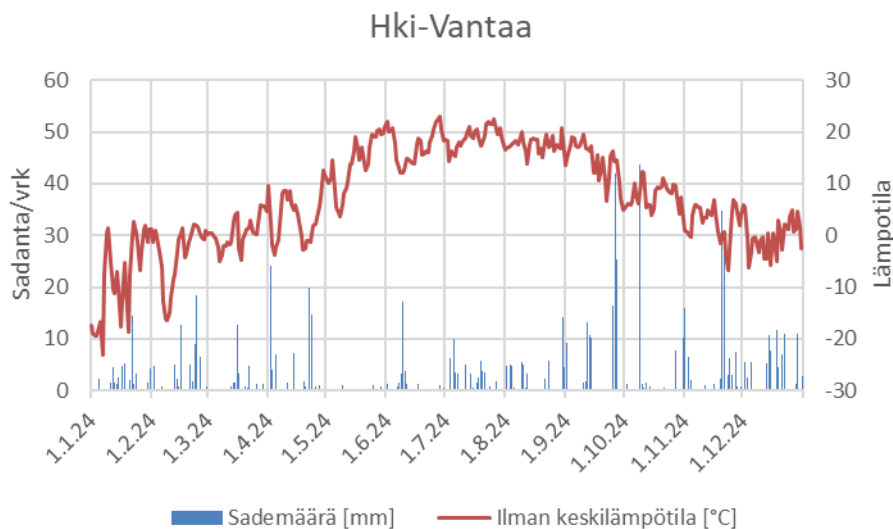
**Kuva 2.3.** Lämpötilat ja sadantasummat vuorokausittain Helsinki-Vantaan lentoasemalla vuonna 2024. (tiedot: Ilmatieteen laitos /Avoin data 3.2.2025)

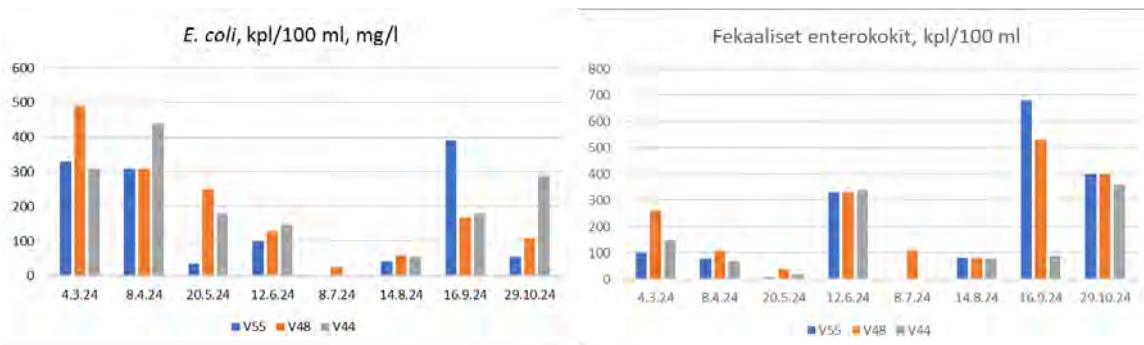
**Kuva 3.26.** Ulosteindikaattoribakteeri *E. coli* n pitoisuudet Vantaanjoen keskijuoksulla, Nurmijärven kirkonkylän puhdistamon (V55 yläpuoli, V48 alapuoli, V44 Ylikylä) alueilla vuonna 2024.

Pääosan kevättä ja kesää bakteeripitoisuudet olivat melko matalia, kun vedet olivat lämpimiä ja auringon UV-valo heikensi bakteerien selviämistä. Syyskuun sadejaksolla hajakuorma oli tuonut jokeen bakteerikuormaa ja joen hygieeninen tila oli huono (kuva 3.26).

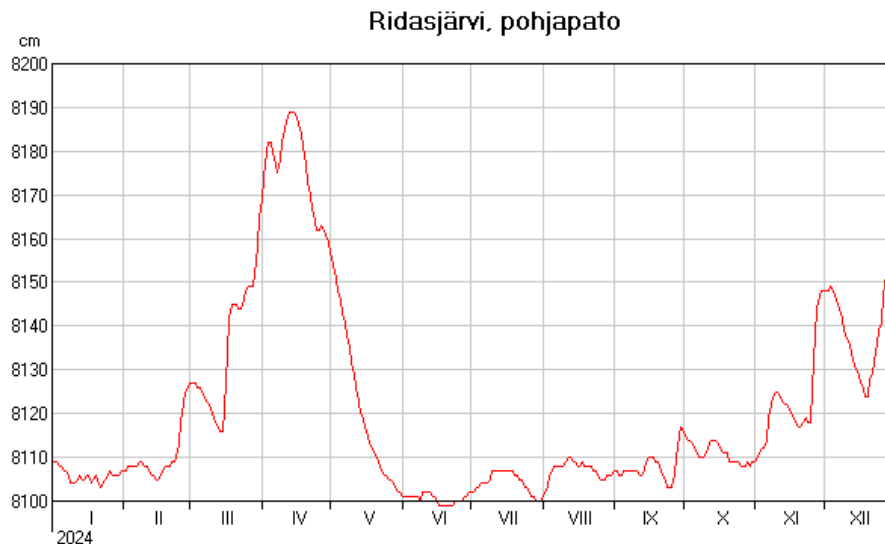
**Kuva 6.5.** Veden korkeus (N60) Ridasjärven pohjapadolla vuonna 2024. Kuva on Syke/Avointietorekisteristä tulostettu 1.4.2025. Rekisterissä olevat vedenkorkeustiedot ovat tarkistamattomia.

Ridasjärven pohjapadolla (ETRS-TM35FIN 6723029-390744) vedenkorkeus vaihteli 80,99–81,89 m, vedenpinnan ollessa ylivesijaksoja lukuun ottamatta alle 81,25 m. Vuonna 2024 vedenkorkeus oli tämän alle toukokuun puolivälistä marraskuun alkupuolelle asti (kuva 6.5).

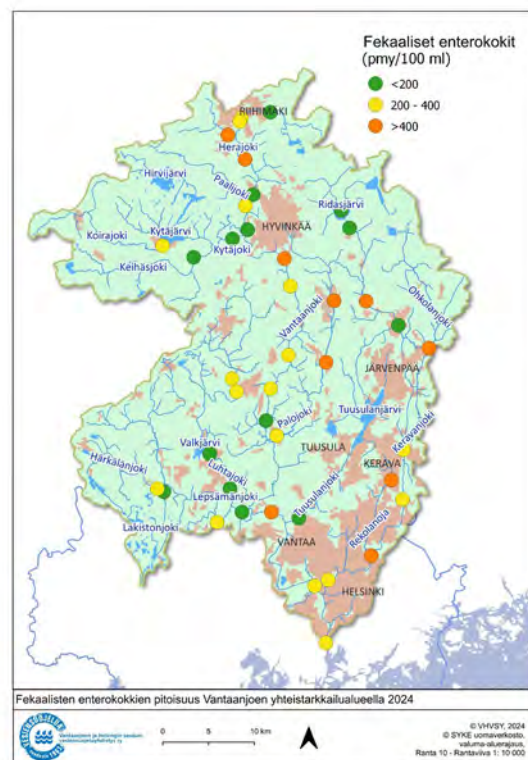
**Kuva 8.1.** Kokonaisravinnepitoisuuksien ja ulosteindikaattoribakteerien vuosikeskiarvot tarkkailuilla jokialueilla vuonna 2024. Kokonaisfosforipitoisuus on savisameissa jokivesissä hyvän viitearvon tasolla, kun pitoisuus alittaa 60 µg/l. Luonnontilaisissa vesissä typpipitoisuus on alle 1000 µg/l. Bakteeripitoisuuskartoissa vihreä symboli osoittaa alkutuotantoasetuksen vaatimustason täyttyvän, jos vettä käytetään kasteluvetenä. Keltainen symboli osoittaa veden olevan riittävän hyvää uimakäyttöön. Molempien laatutekijöiden tulee täytyä käyttökelpoisuutta arvioitaessa.

Vedenlaadultaan pääosa jokialueista on tyydyttävässä tilassa. Jokiveden kokonaisfosforipitoisuus voi kohota hyvin korkeaksi sateisina aikoina, mutta alivesikautena se on ollut usein matala ja lähellä tavoitetasoa. Vuoden 2024 yhteistarkkailuaineiston perusteella kokonaisfosforipitoisuus oli hyvällä tasolla Paali-, Kytä- ja Keihäsjoessa sekä Vantaanjoen ja Keravanjoen latvoilla. Jokivesien kokonaistyyppipitoisuudet olivat luonnontilaisia vesiä korkeampia, etenkin pistekuorimitetussa Vantaanjoen pääuomassa (kuva 8.1).
